# 2009年7月の豪雨による防府の土砂災害と 土砂災害対策について

DEBRIS FLOW DISASTER IN HOFU AREA CAUSED BY 2009 JULY HEAVY  
RAINFALL AND THE EFFORTS FOR REDUCTION OF THE DISASTER

羽田野 袈裟義<sup>1</sup>・小田 善丈<sup>2</sup>・種浦 圭輔<sup>3</sup>・朝位 孝二<sup>4</sup>  
Kesayoshi HADANO, Yoshitake ODA, Keisuke TANEURA and Koji ASAI

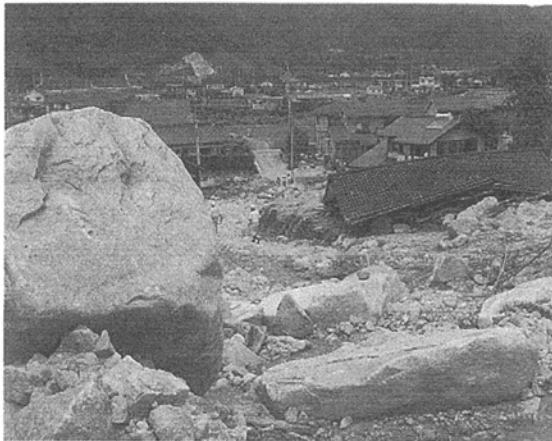
写真-1 石原地区の被害の状況

石原地区では佐波川支流の普明寺川に流入する3本の支溪流で大規模な土石流が発生し、緩勾配部に達して巨礫が堆積した後に土砂流となって流れた大量の土砂が一体に堆積した。写真-1は石原地区の被害の状況を示している。この一帯で2名の死者があった。地元の人々は7月21日の11時台に地震と錯覚するほどの大きな地響きを聞いており、これが土石流の流下であ

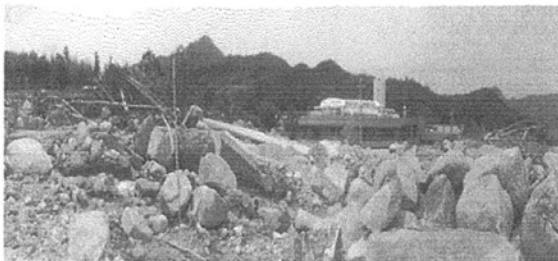
写真-2 老人ホーム上流の巨礫の堆積

真尾地区では、佐波川支流の真尾川に流入する上田南川で発生した土石流が谷から扇状地に出た所で巨礫が堆積した後、水と共に流下した土砂が特別養護老人ホームに流入し1階にいた7名の入所者が犠牲になった。老人ホームの災害は7月21日の12時半頃であったが、地元の人はこの日の11時半頃に大きな地響きを聞いておりこれが土石流の発生時刻とみてよい。写真-2, 3は、それぞれ老人ホーム上流の巨礫の堆積とホーム内部の土砂堆積の様子を示している。

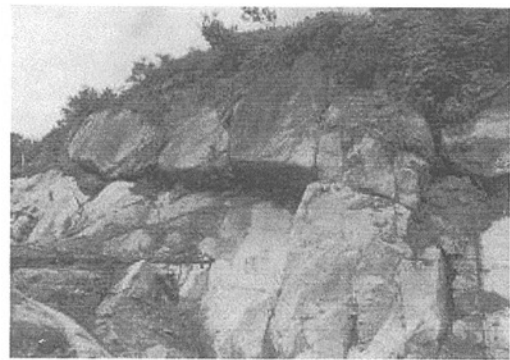
写真-4 節理をもつ岩塊(下右田)<sup>4)</sup>

この地域では花崗岩の節理が至る所でみられる。写真-4は剣川水系で見られた節理を示す。また、写真-5の山頂近くに見られる岩がむき出しの状態が剣川の両側の山に見られる。この原因を、上野<sup>8)</sup>と類似な考え方で、花崗岩の節理との関係で検討する。雨により表土中に浸透した水が節理の裂け目から入ってより低所の岩表部で伏流水として出てくる場合、節理亀裂内の被圧による間隙水圧上昇のため堆積物が流出しやすくなる状態が生まれると考えられる。

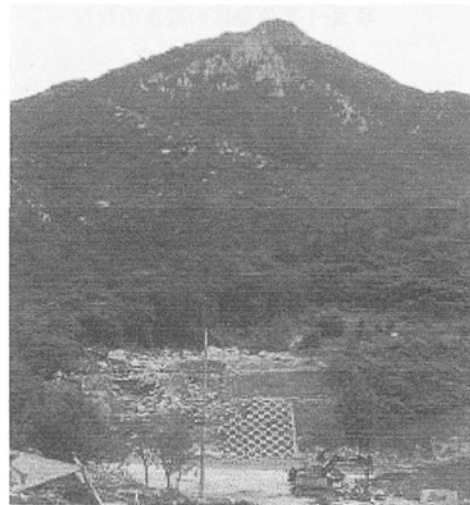
写真-5 むき出しとなった岩塊(右田ヶ岳)<sup>4)</sup>

図-3のように、節理をもつ岩を取り囲むようにして山地や丘陵地がある場合、降雨により節理部に浸入した水により、両側の山肌に向かう浸透流が図のグレー部に発生するように間隙水圧が発生すると考えると、この水平方向の圧力勾配のために、図のグレー部分が山肌に到達する部分では地表流により浸食が容易に起こり、この部分の上部にありこの部分により支えられていた部分も崩れる。崩れた部分は地表流により簡単に流され、その上部も崩れていく。これが順次上方に遡及しマサ土地域で大量の土砂が生産されるものと考えられる。また、防府の国道262号筋では、花崗岩が露出したものが多々見受けられるが、これはこのような過程を繰り返して周りの土砂が流出してしまい、写真-5の山頂部で岩だけが残る結果となった可能性がある。

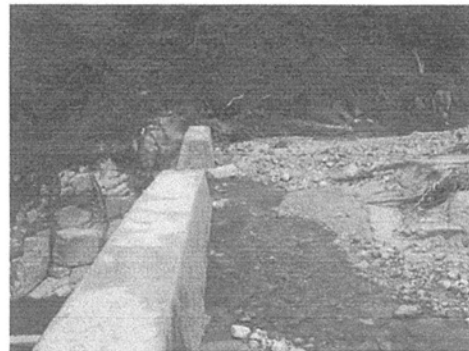
(a) 剣川の堰堤(堰堤番号:020)

ここで、今回の災害調査で遭遇した砂防ダム・治山ダム上流の堆積状態を述べる。**写真-6**は砂防ダム上流で水通し高さよりかなり高くまで堆積した状態を示し、**写真-7**はダム上流の堆積高さが鋼製スリット下端の高さとほぼ同程度まで堆積した状態を示す。これらの写真によると、水通し高さよりかなり高く堆積した**写真-6**の場合、ダム上流の表層は石礫主体で細砂分は下流へと流されている。一方、上流の堆積高さが鋼製スリット下端の高さと同程度の**写真-7**の場合、ダム上流の表層は細砂で覆われている。このことは、粘着力が小さいマサ土を対

写真-6 ダムの水通しより高く堆積した状態

象とする場合、ふつうのダムの予備放流と同様の考え方で平時から砂防ダム上流の堆積状態を砂防ダムの水通し高さより多少低くなるように除石管理<sup>10)</sup>することが有意義であることを示唆する。砂防ダム・治山ダム上流の河床高の望ましい状態として**図-5**を考えることができる。土石流が起きてから何度か中小洪水が来襲した後は、河床砂礫は流水で洗われてきれいな状態であるので骨材にも利用できる。計画的な除石は防災だけでなく経済性の点でも有利である。
