# 災害時要援護者関連施設が受けた自然災害 とその問題点

## FACILITIES OF HANDICAPPED PERSON SUFFERED SEDIMENT DISASTERS AND THESE PLOBLEMS

村田 重之  
Shigeyuki MURATA

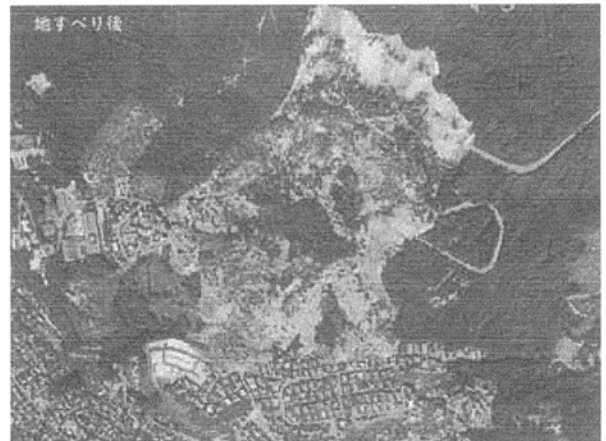
1985年(S60)7月26日午後5時頃, 長野市地附山(標高733m)の南東斜面において長さ250m, 幅350m, 深さ40~60m, 面積約25ha, 推定土量約360万m<sup>3</sup>の大規模地すべりが発生した(写真-1)。その崩土は厚さ10m余の泥流となって, 傾斜10~20°の斜面上を250~500m流下し, 山麓の住宅地および老人ホーム「松寿荘」を直撃した(写真-2, 写真-3, 写真-4)。老人ホームで死者26名, 全壊家屋50戸と5棟(老人ホーム), 半壊家屋5戸などの甚大な被害が発生した。地すべりが発生した斜面には昭和39年に有料道路(パードライン)が開通している(図-1, 写真-5)。その後, 昭和56年に地すべりの最初の兆候が現れている。S58年, S59年と変状が拡大し, S60年7月12日に道路が通行止めになっていた。災害の2日前の道路の変状を写真-6および写真-7に示す。その後も変状が拡大し, 7月26日15:00ごろ伸縮計の動きが加速し, 16:30に湯谷団地の北部山際の38戸に避難指示が, 南部山際の46戸に避難準備の指示が出された。地すべりはその30分後

写真-1 崩壊後の空中写真<sup>2)</sup>

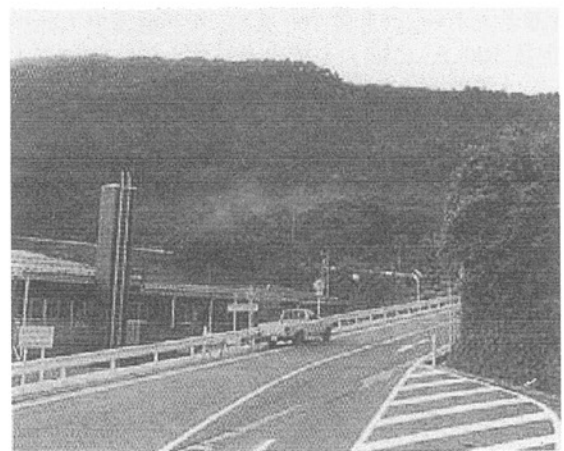
写真-2 老人ホームに押し寄せる土砂(7/26 17:30)<sup>2)</sup>

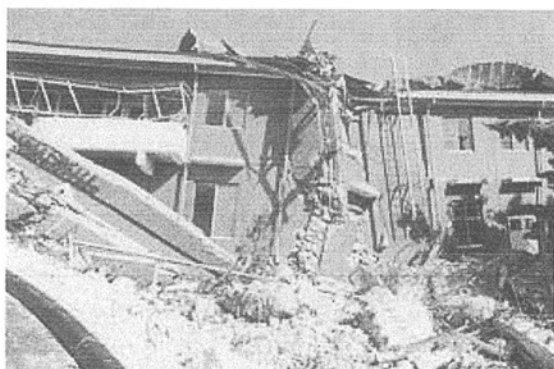
写真-3 押しつぶされた老人ホームの建物<sup>2)</sup>

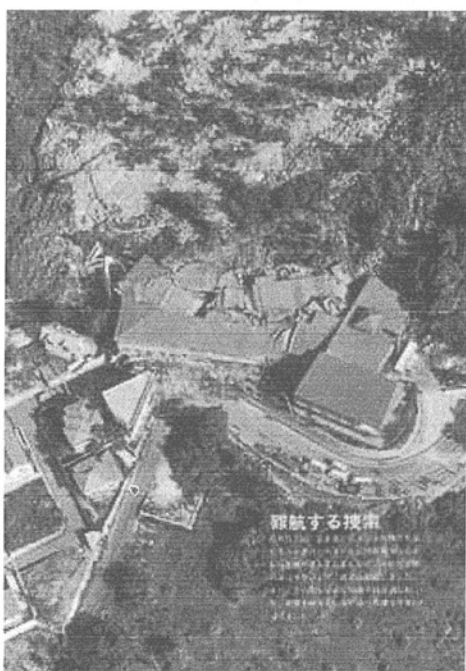
写真-4 土砂に押しつぶされた老人ホーム<sup>3)</sup>

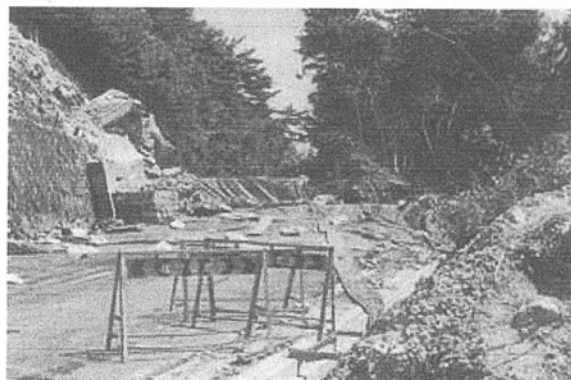
写真-6 道路の亀裂の拡大(7/24)<sup>1)</sup>

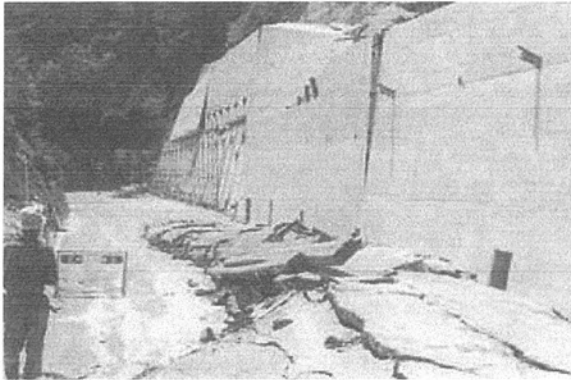
写真-7 道路の亀裂と擁壁の腹み出し(7/24)<sup>1)</sup>

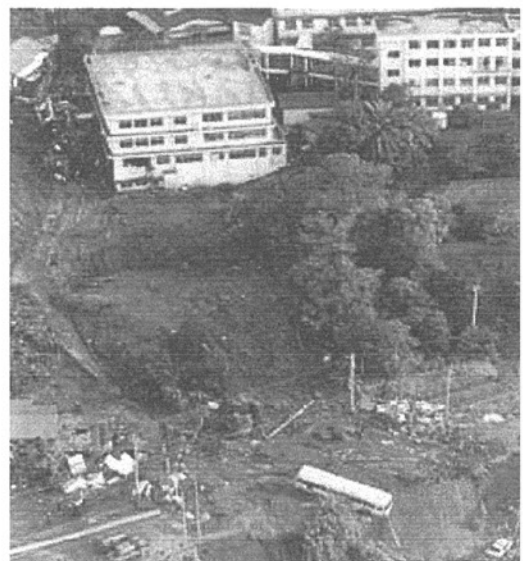
1993年(H5)8月6日に鹿児島市とその周辺部を局地的な集中豪雨が襲い甚大な被害が発生している。鹿児島市では午後7時までの1時間に59mm、甲突川上流の郡山町では87mmの雨量を記録し、前日の降り始めからの雨量は軒並み200mmを超えた。そのため各地で土石流や土砂崩れがほぼ同時に多発し、吉野町花倉(図-2)では花倉病院が土石流の直撃を受けて入院患者ら約30人が生き埋めとなり、そのうち15人が犠牲になった(写真-8)。

写真-8 花倉病院の災害現場<sup>5)</sup>

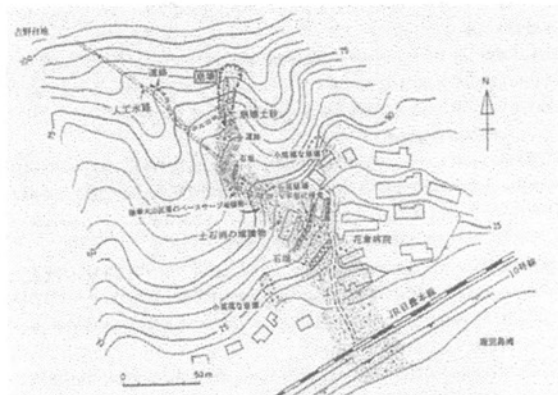
第5回土砂災害に関するシンポジウム論文集, 2010年8月が海岸近くまで迫り、台地の南東縁がカルデラ壁特有の連続した急斜面になっている。またここから北東に3kmほど離れたところに竜ヶ水があり、過去にたびたび土砂災害が発生している。地質は凝灰岩と凝灰質砂岩・シルト岩(花倉層)でその表面を崖錐堆積物が覆っている。この斜面下に病院が建てられている(図-3)。病院の左側に小さな沢があり(写真-9)、この沢の上流で発生した斜面崩壊が沢に流れ込み、これが土石流となって流下し病院を直撃している。

図-3 土石流化した斜面崩壊と病院の位置<sup>4)</sup>

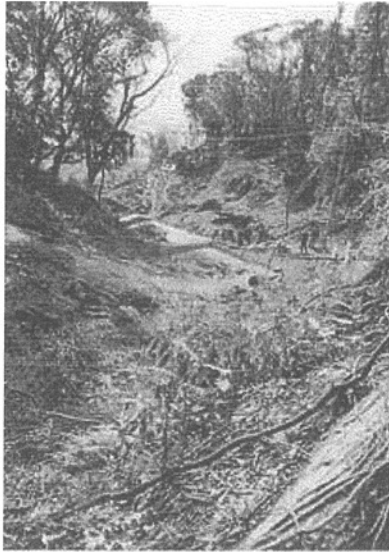
写真-9 土石流が流下した沢

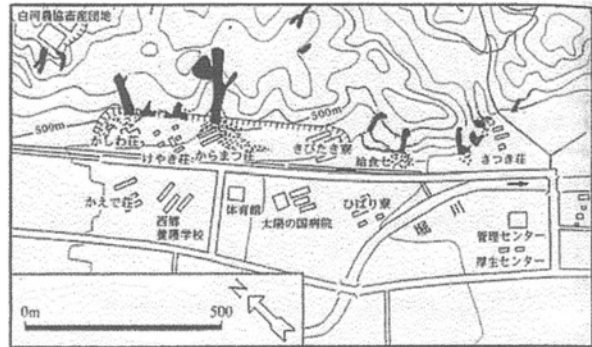
1998年(H10)8月26日夕刻から27日午前にかけて栃木県と福島県の県境付近で記録的な豪雨があった。福島県西白河郡西郷村では1時間に90mm、24時間で600mmの雨量が記録された。「太陽の国」は福島県が設置した総合社会福祉施設で、特別養護老人ホームなどいくつかの生活施設と病院・給食センターなどの共通附属施設から構成されている。今回の豪雨により施設の北東に面する丘陵斜面の10数か所において崩壊が発生し(図-4、図-5)、丘陵直下に建てられていた「からまつ荘」、「けやき荘」、「さつき荘」などの施設に土砂が流れ込み大きな被害が発生した。

図-5 太陽の国の施設の被災平面図<sup>9)</sup>

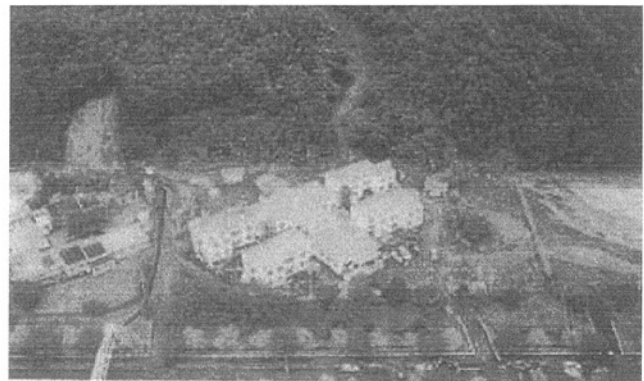
第5回土砂災害に関するシンポジウム論文集, 2010年8月  
いて斜面が崩壊した。流動化した土砂が勾配10°の谷を100m流下し、谷の出口正面にあった「からまつ荘」を直撃し(図-6)、土砂が建物内に流れ込んだために死者5人、負傷者1人の人的被害が生じている(写真-10)。「からまつ荘」で被災した人は丘陵に面した山側の部屋二室に居住していた人で、その二室は窓が谷の正面に位置していたため、流下してきた土砂の直撃を受けた(写真-11)。窓から流入した土砂は天井まで達し、天井板が完全に崩壊していた。部屋に流入した土砂は出入り口から廊下にも流れ出し玄関付近にまで達している。廊下の壁には高さ1mのところどころに泥の痕跡が残っており、流動性の高い大量の土砂が施設内に流れ込んだことを物語っている。

写真-10 「からまつ荘」と裏山の崩壊状況<sup>8)</sup>

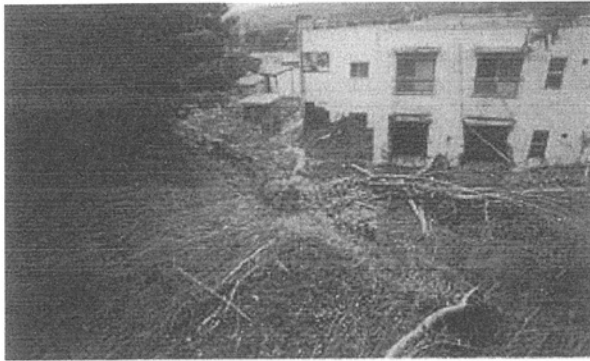
写真-11 「からまつ荘」に流れ込んだ土砂<sup>6)</sup>

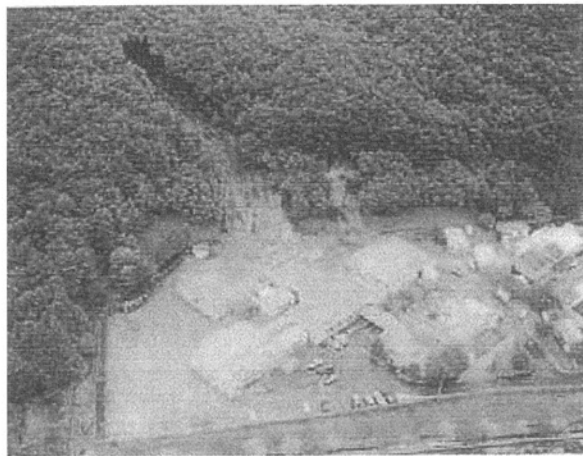
写真-12 「かしわ荘」の裏山の崩壊状況<sup>6)</sup>

また、「かしわ荘」においても裏手の斜面が崩壊し(写真-12)、建物内に土砂が流入した。幸い土量が少なかったことと、土砂が流入した場所が廊下であったことなどから人的被害は避けられた。

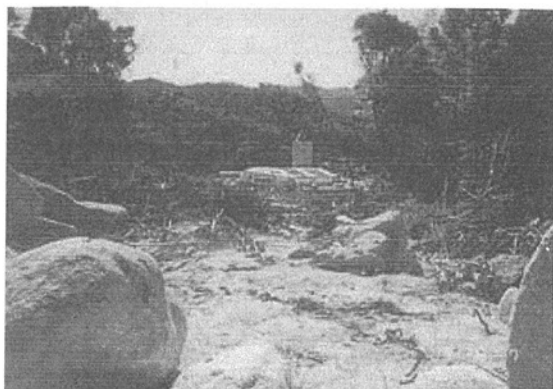
2009 年(H21)7 月 21 日正午過ぎ, 特別養護老人ホーム「ライフケア高砂」の裏手の川から建物内に土砂が流れ込み, 入所者 7 人が死亡した。この災害は発達した梅雨前線による記録的な豪雨によるもので, 防府市で 1 時間の最大雨量が 70.5mm で観測史上最大を記録している。老人ホームは 10 年前に建てられた新しいもので, 約 90 人の入所者が生活していた。老人ホームは裏山の谷の出口に建設されており(図-7), 今回土石流の直撃を受けている(写真-13, 写真-14)。昼間の災害であったので被害は少なかったが, 土石流が夜中に発生していたらもっと大きな被害が出ていただろう。

写真-13 谷の出口に見える老人ホーム

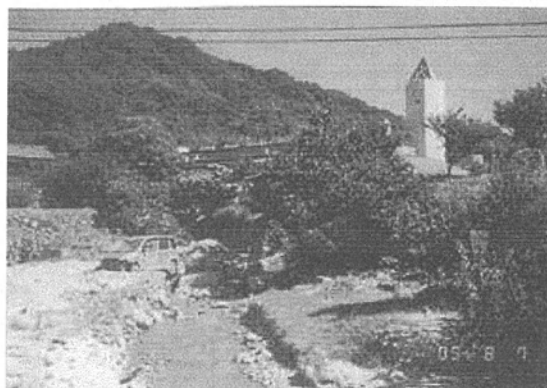
写真-15 土石流が発生した小川

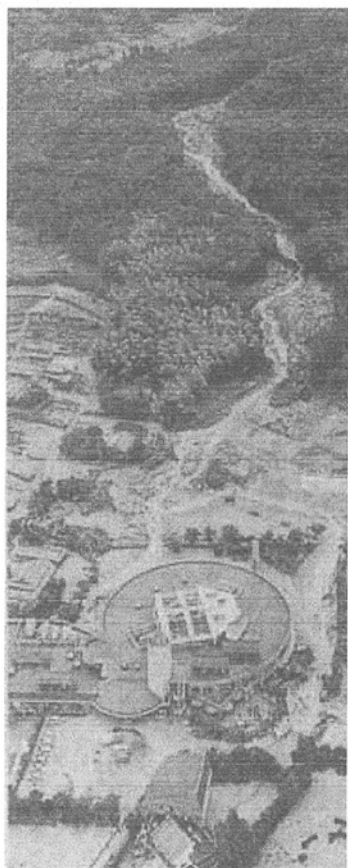
谷の出口は土石流の通り道であり, 人が生活する場所として建物を建てたりするのは危険である。ましてや多くの要援護者を抱える施設の場合は警報のたびに避難はできない。土石流が発生した川は川幅も狭く, 普段はわずかの水しか流れていない(写真-14)。しかし, 豪雨の時には土石流の発生を考えておかなければならないが, 施設を建設するときに土

写真-14 被災した老人ホームと土石流の流下跡<sup>1)</sup>
