土砂災害と防備

-T0421号に関連する旧宮川村災害を中心として-

SEDIMENT DISASTERS AND DEFENSE

-DISASTERS CAUSED BY T0421 IN OLD MIYAGAWA VILLAGE -

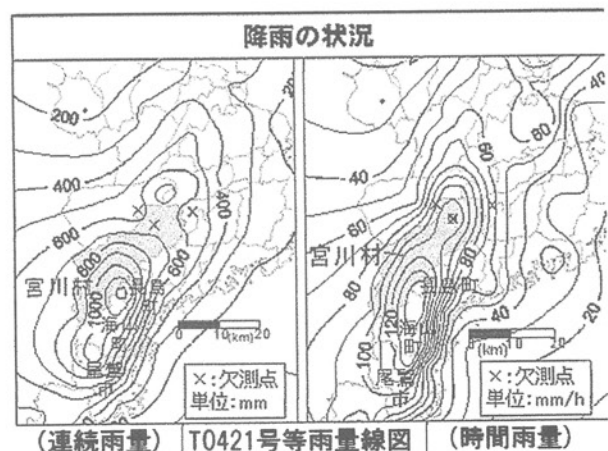
図-1 平成16年旧宮川村災害の位置づけ

今回の宮川村における災害の位置付けは, 図-1の通りであり, 一言でいえば伊勢湾台風以来の災害であった。伊勢湾台風災害において死者0名, 家屋全壊38戸であったのに対し, 今回の台風T0421号の関連災害において, 宮川村の死者(行方不明者を含む)は7名であり, 全壊家屋は11戸であった。これは,

- ・伊勢湾台風以来の災害, 「土砂災害」
- ・T0421号災害: 死者7名(含む行方不明), 全壊家屋11戸
- ・伊勢湾台風災害時:
 - 死者0名, 全壊家屋38戸
- ・日雨量: 過去最大(宮川ダム767mm/d), 90年に一度の超過確率
- ・崩壊面積率: $S_a=0.29\%$

伊勢湾台風が風台風(最大瞬間風速 55.3m/s)とも呼ばれているように、降雨量(日雨量 328mm(気象庁宮川, 1959年9月26日))より強風の影響が大きかったためである。ちなみに、今回の日雨量は、三重県宮川ダムにて767mm(9月29日)であった。

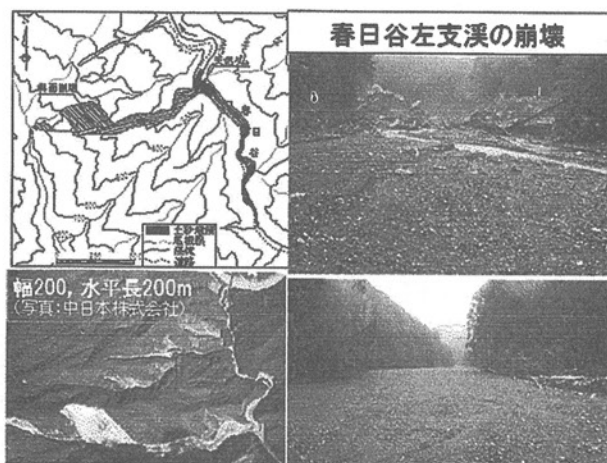
図-3 一時的に堰止湖を造った崩壊

図-2 は今回の台風 21 号に関する連続雨量と時間雨量の等雨量線図であり、図中の×印は、欠測点を表している。時間雨量が最大値を示した後欠測になったとみられ、連続雨量には欠測分の降雨データを含まないために、図-2 には連続雨量としては一部不正確なデータ(明豆他)も含まれている。図-2 から、豪雨域が尾鷲市北方から北東に向かって伸びていることがわかる。図-3 に堰止湖を形成した崩壊(約 200×200m)の一連の写真と地形図を示す。

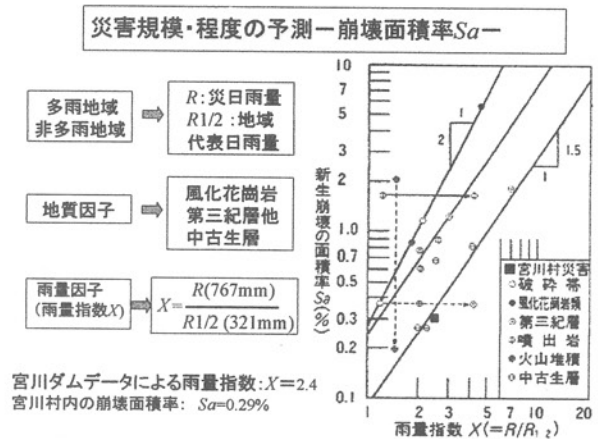
図-6 崩壊規模・程度に対する地質・雨量の影響

ここに、 k , n :地質に関係する定数である。風化花崗岩地帯での n , k の値は、2, 1/3.7 であり、中古生層や第三紀層地帯では、 n が 3/2, k が 1/11, 1/4.2 である。したがって、予測しようとする地域の地域代表雨量をまず超過確率2年に一度の日雨量より求め、次に想定される日雨量を設定すれば、(1)式より雨量指数 X が算出されるので、(2)式に代入すれば地質毎に崩壊面積率 Sa が求められる。2004年9月29日の宮川村災害における日雨量 R は、図-6に示すように、767mm(宮川ダム)、 $R_{1/2}$ は 321mm である。結果的に、宮川村の雨量指数 X は、 $X=2.4$, $Sa=0.29\%$ であり、図-6に示す従来の中・古生層の崩壊面積率の線にのっている。なお、今回、中世層の地質区分における三波川帯と秩父帯との差はほとんどみられない。

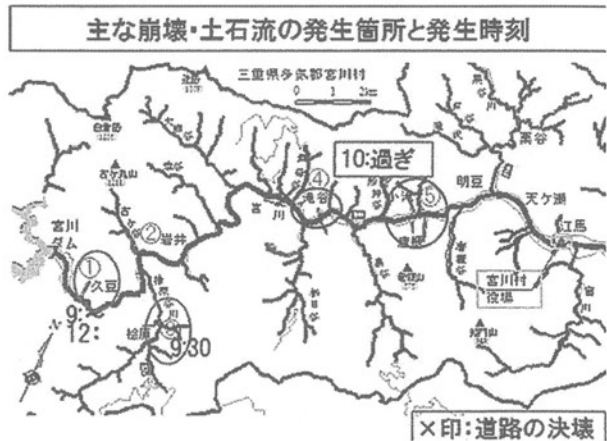
図-8 主な被害箇所と発生時刻

図-8を参照すると、宮川ダムより少し東側の（久豆、桧原）において、9時過ぎから土砂流出や崩壊等が始まり、同図中央より少し東（下流側）に位置する幾つかの被災地（小滝、滝谷等）で10時過ぎに崩壊や土石流が発生したという住民の話は、南側から北に向かって豪雨域が移動していった可能性を示している。これは、図-9に示すレーダ解析雨量分布をみると、8時10分のレーダエコーでは宮川村中央部より下流（図の北東方向）ではそれほどレーダエコーが強くないのに対して10時20分には宮川村と北側全域に拡大し、その南側の紀伊長島町にはエコーがみられなく、徐々に雨域が北側に移動した様子が認められる。

ここで取り上げる宮川村における主な災害箇所と土砂災害の発生状況は、先の図-8に示すように5箇所であり、以下に概要を述べる⁵⁾。

①久豆地区：北側の山から久豆の集落を宮川本川に抜ける宮川の左支川宮ノ谷から土石流あるいは土砂流が流出した。集落の背後には砂防えん堤が施工され、宮川本川まで流路工（下幅約2.0m、高さ約1.5m）が整備されていた。流出土砂は、集落周辺で一気に拡散・堆積し、家屋の上流面では2階まで2m程度土砂が堆積した。堆積勾配は4°程度で、堆積土砂の最大粒径は50cm程度、平均粒径は10cm～15cm程度である。地元住民の証言によると、9月29日の午前8時から12時まで上流の砂防えん堤を乗り越えた土石流が集落直上流で流向を変えながら土砂の氾濫・

②岩井地区：宮川との合流部に架かる国道422号の古ヶ谷橋より上流の河川（川幅約15m）の蛇行部において、土砂流が河床からの比高差約2mの堤内地側（無堤）に流入し、家屋2戸が全壊した。住人は避難し、人的被害は無かった。

③桧原地区：桧原地区では、宮川合流点から右支川桧原谷川の谷沿いの上流約1.5kmの三軒屋地内で斜面崩壊、土石流が発生し、さらに1km程度上流の野又地内で土砂流により家屋等への被害が発生した。住民は崩壊を察知し人的被害は無かった。

④滝谷地区：滝谷地区の被害は、宮川沿いを走る国道422号に沿った裏山の崩壊によるものであり、滝谷Aと滝谷Bとがある。滝谷Aでは南東向き凸状斜面の比較的深い円弧状崩壊により、死者4名、行方不明者1名、家屋全壊3戸の被害が発生した。凸状斜面から少し離れて谷川があったが、湧水無しで崩壊が発生した。三波川帯と秩父帯との境界付近に位置し、崩壊物質は泥土状の状態であった。

滝谷Bは、同じ国道422号の南向凹状斜面で裏山からの小規模な崩壊が発生し、家屋に流入して1名が死亡した。どちらも宮川本川まで崩壊土砂が流出した。

⑤小滝地区：小滝地区としては、小滝の崩壊と対岸唐櫃A、Bの崩壊がある。小滝地区では、国道422号に沿って山側の斜面上部からの崩壊により、斜面下道路ぎわの家屋1戸が全壊し1名が死亡した。尾根から下部に広がる三角末端面状のほぼ平衡で少し窪んだ斜面の上部に湧水があり、この周辺で最初の崩壊が発生した。その後の崩壊拡大と流下部を含めると、細長い崩壊となった。流下した土砂は、大部分宮川本川に流下した。

唐櫃AとBにおいては、新領内橋の直上流と下流約250mで宮川右岸に流入する支溪において土石流が発生した。橋を挟んで下流側の唐櫃Aで家屋1戸、唐櫃Bで家屋2戸を全壊させた。唐櫃Bでは土石流によって重傷者1名が発生した。

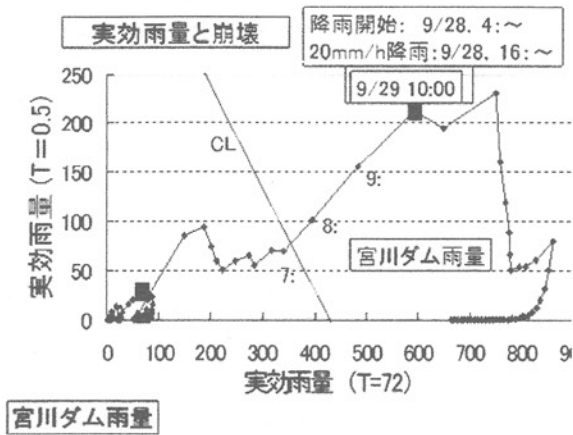
図-10 実行雨量と被害発生

実効雨量との関係を宮川ダムの降雨記録から調べると、図-10のようになっている。三重県宮川では横軸に半減期72時間の実効雨量、縦軸に0.5時間半減期の実効雨量が採用されており、CLラインは同図-10のように設けられている。今回、スネーク曲線は7時過ぎにCLラインを越えており、以後図上で右上方向に上昇し、12時から急降下している。宮川ダム周辺は、9時にはかなり危険な状況にあったものと考えられる。

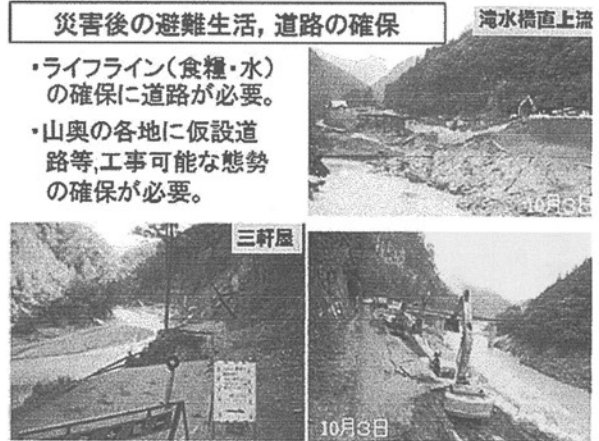
図-12 道路決壊とライフラインの欠如

宮川村は、多雨地域に属するものの、昭和34年の伊勢湾台風以後目立った台風・豪雨災害はみられなかった。当時をはるかに上回る連続雨量や時間雨量の増加は、宮川本川や支川の水位を増大させ、村内上流部の各地で溪岸崩壊や隣接する道路決壊を引き起こした。図-12は雲母谷より少し本川上流に位置する滝水橋直上流の溪岸崩壊（図-8参照）であり、国道422号線を不通にさせた。この点より上流の道路は、宮川本川左岸側のみに1本あっただけであり、この道路決壊により、上流の久豆・桧原地区は孤立し、9月29日～10月4日まで食糧・水等のライフラインの確保にも大きな支障が生じた。さらに上流の桧原地区は桧原谷川左岸の道路決壊も生じ、2重に問題が発生した。

- ①日雨量(宮川ダム)は過去最大で、連続雨量としても短時間(実質20h; 28日16時～29日12時)の降雨であった。
- ②規模の大きい場合、多量の湧水が、すべり面上にたまる条件と、強降雨があつて崩壊が発生した。
- ③崩壊面積率から、花崗岩地域は中古生層地域より脆弱な傾向がみられる。
- ④災害への防備と当日の情報伝達において、災害当日の混乱への対応の事前把握は重要である。
- ⑤災害後の対応としてライフラインの確保、道路の復旧が挙げられる。
