平成21年7月中国・九州北部豪雨による飯塚市西部の斜面崩壊の特徴

CHARACTERISTICS OF SLOPE FAILURES INDUCED BY THE 2009 CHUGOKU AND NORTHERN KYUSHU HEAVY RAINFALL AT THE WESTERN AREA OF IIZUKA CITY, FUKUOKA PREFECTURE

黒木 貴一¹・塚本 嵩史²・黒田 圭介³

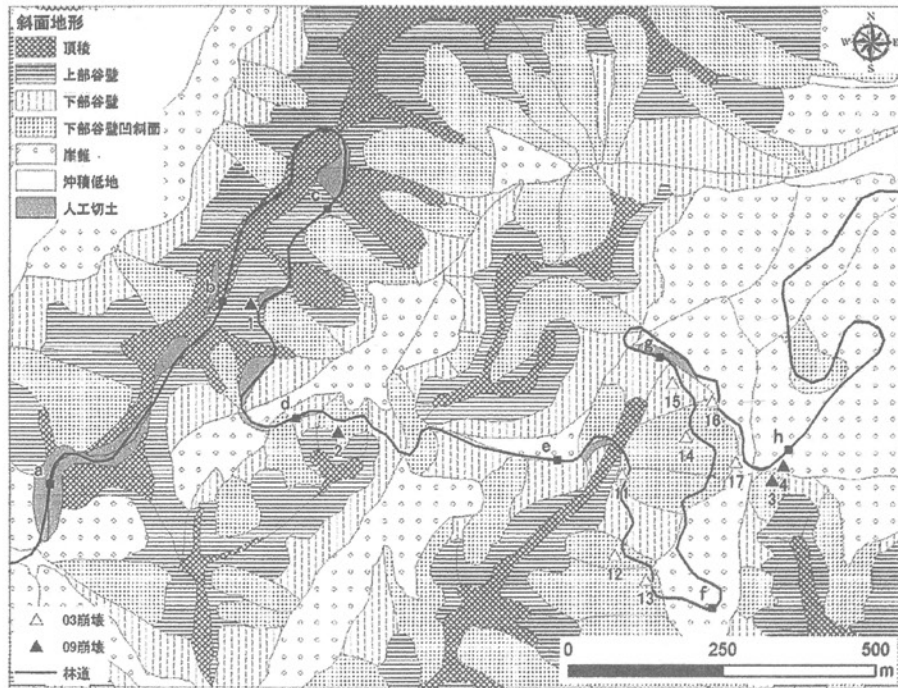
図-4 地形区分

図-4は研究対象地域の地形区分を示し、そこに03崩壊と09崩壊などの位置を示した。研究対象地域の西側は頂稜、上部谷壁、下部谷壁が多く、東側は下部谷壁凹斜面と崖錐が多く分布する。頂稜は北東から南西に延び、その他の地形は頂稜に対し直交する北西から南東に伸びる傾向がある。林道は、西側では主に頂稜と上部谷壁にあり、中央部では主に下部谷壁と下部谷壁凹斜面にあり、東側では主に崖錐にある。この林道沿いで、03崩壊(no.11-17、域外にno.18)は下部谷壁と下部谷壁凹斜面に生じており、崩壊源は林道に近接することが多かった。一方、09崩壊(no.1-4、域外にno.5)は上部谷壁、下部谷壁、下部谷壁凹斜面に生じており、崩壊源は林道から少し離れた位置に多い。つまり09崩壊は上部谷壁、あるいは上部谷壁に近い場所にあり、地形的には03崩壊よりも上位に多かった。

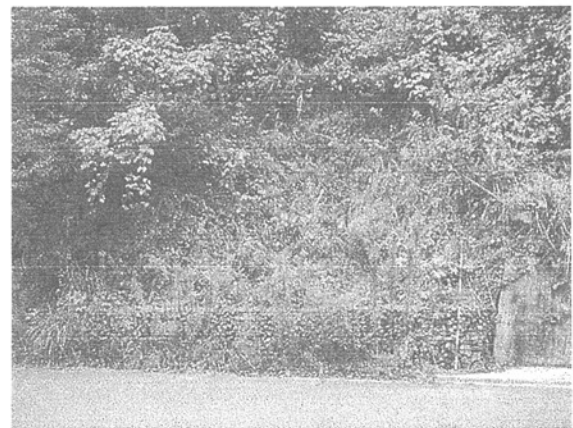
表-1は各斜面崩壊の緒元を示す。このうち03崩壊(no.12)の跡地(写真-1)は、崩壊の幅が6.9m、延長が8.7m、高さが5.2mである。すでに崩壊物質は除去され雑草が生えており、崩壊跡地尾部には再崩壊を防ぐための蛇籠が設置されている。03崩壊は写真-1のように小規模な崩壊が多かった。09崩壊(no.1)(写真-2)は、崩壊の幅が19.3m、延長が40.4m、高さが20mである。写真右方から左下方へ基盤岩とともに移動した崩壊物質

写真-1 03崩壊例 (no. 12)

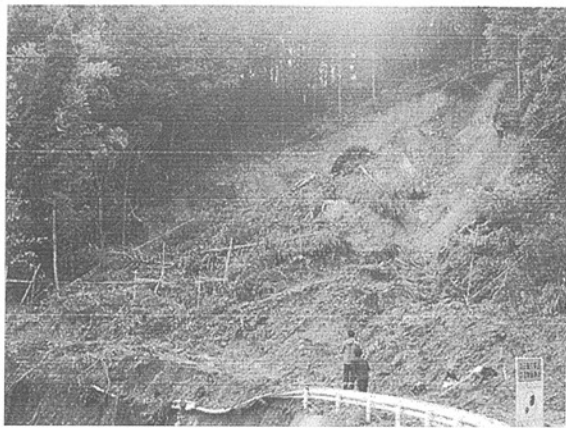
がそこに残されている。なお基盤岩に見られる代表的な節理はN40° E68° N, N4° W52° N, N64° E72° Sで

ある。09 崩壊は小規模な崩壊に加え、写真-2 のように大規模な崩壊が多かった。

写真-2 09 崩壊例 (no. 1)

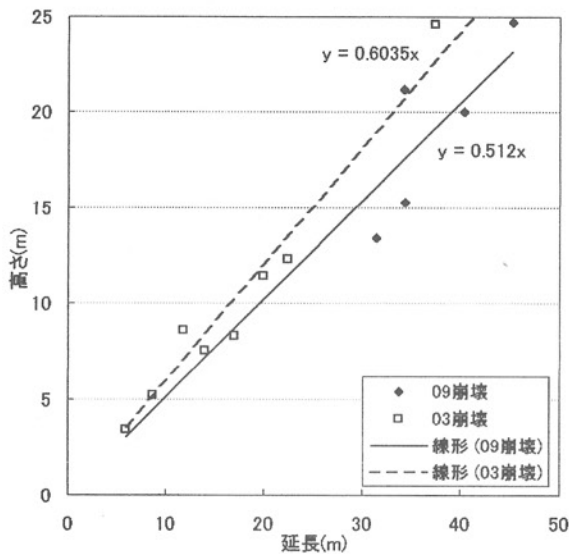
図-5 斜面崩壊の高さと延長との関係

そこで縦軸を各斜面崩壊の高さとし横軸を延長として値をグラフに示し、崩壊年毎に切片を 0 とする直線で近似した(図-5)。09 崩壊は 03 崩壊に比べて直線の傾きが若干小さいので、09 崩壊は全体的に傾斜が緩やかである。次に縦軸を各斜面崩壊の延長とし横軸を幅として値をグラフに示し、崩壊年毎に切片を 0 とする直線で近似した(図-6)。09 崩壊は 03 崩壊に比べて直線の傾きが若干小さいので、09 崩壊は全体的に幅広い形態をもつ。これらの結果は、下部谷壁と下部谷壁凹斜面に生じた 03 崩壊に対し、09 崩壊が下部谷壁などよりも緩傾斜で地形的に上位にある上部谷壁に近い位置で大規模に生じたことを示している。

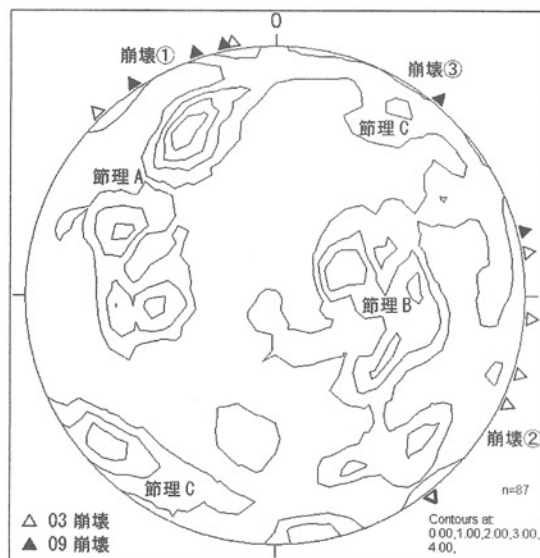
図-7 節理のステレオ投影

図-7は計測した節理のステレオ投影である。主にNE-SW 走向で南向き急傾斜の節理 A, N-S 走向で西向き緩傾斜の節理 B, NW-SE 走向ではほぼ垂直な節理 C を区分できる。節理 C は節理 A や節理 B に比べて少ない。このステレオ投影の外縁に崩壊年別に斜面崩壊の向きを三角形で示した。主に北西向きの崩壊①と東向きの崩壊②が多く、北東向きの崩壊③が一つ見られた。既存研究^{9), 10)}から、そこで生じる斜面崩壊および地形は、岩盤の節理系の影響を受けていると考えられる。頻度と方向性から節理系と斜面崩壊の向きは、節理 A は崩壊①に、節理 B は崩壊②に、節理 C は崩壊③に対応付けられる。これは各斜面崩壊が研究対象地域に卓越する節理の走向に対し直角方向に、節理の傾斜方向に対し逆方向に生じる傾向を持つことを示す。つまり各斜面崩壊が受盤型の地質条件を持ちやすいことを示している。

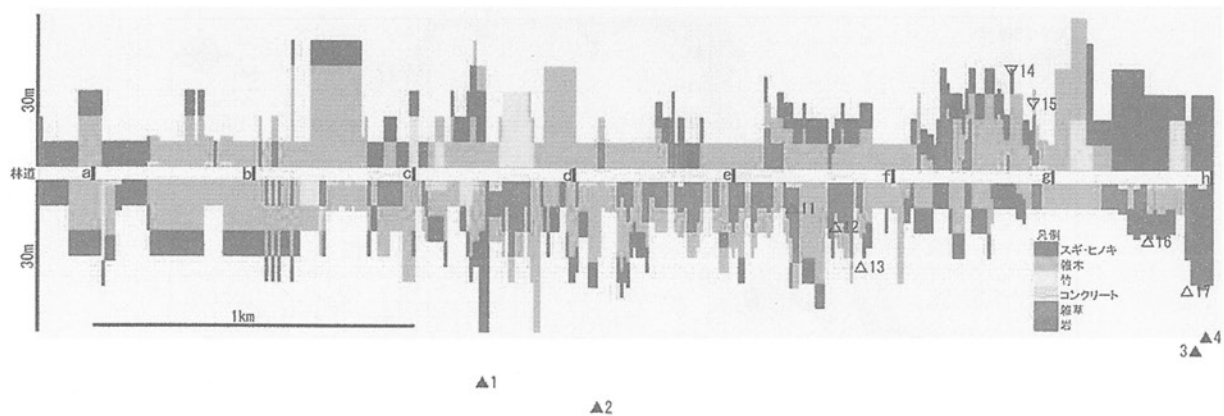
図-8 林道沿いの植生分布(原図はカラー)

林道より下位に示し、林道に植生調査の 500m 間隔の基準点 a~h(位置は図-4を参照)を示す。林道を中心にとみると、林道から約 10m 以内の近い場所に雑草と竹が多く、約 20m 以上の遠い場所にスギ・ヒノキの人工林が多く、両者の間に雑木が多い。林道の延長方向で見ると、地点 c~h では林道付近に雑草が多いが、特に地点 d~g では雑草の出現頻度が高い。一般に、土地の擾乱直後は雑草が生じ、しばらく後に雑木が目立ち始めるため、雑草と雑木は斜面崩壊の跡地あるいは林道敷設に伴う法面を示すものと思われる。そこで図-8 に 03 崩壊と 09 崩壊の頭部位置を示したところ、雑草の出現頻度の高い地点 d~g では規模の小さい 03 崩壊が多くあり、それ以外の場所に 09 崩壊の多いことが分かった。また雑草の出現頻度の高い地点 d~g は、それ以外の場所に比べ、雑木までの距離が林道から近い。したがって図-8 の雑草と雑木の分布は、斜面崩壊跡地を含み、林道の延長方向で見た雑草の間隔と林道から雑木までの距離は、今後発生する斜面崩壊の頻度と規模に関連する可能性がある。今後、過去の空中写真から既往崩壊地や林道敷設工事履歴との比較対照を進めたい。

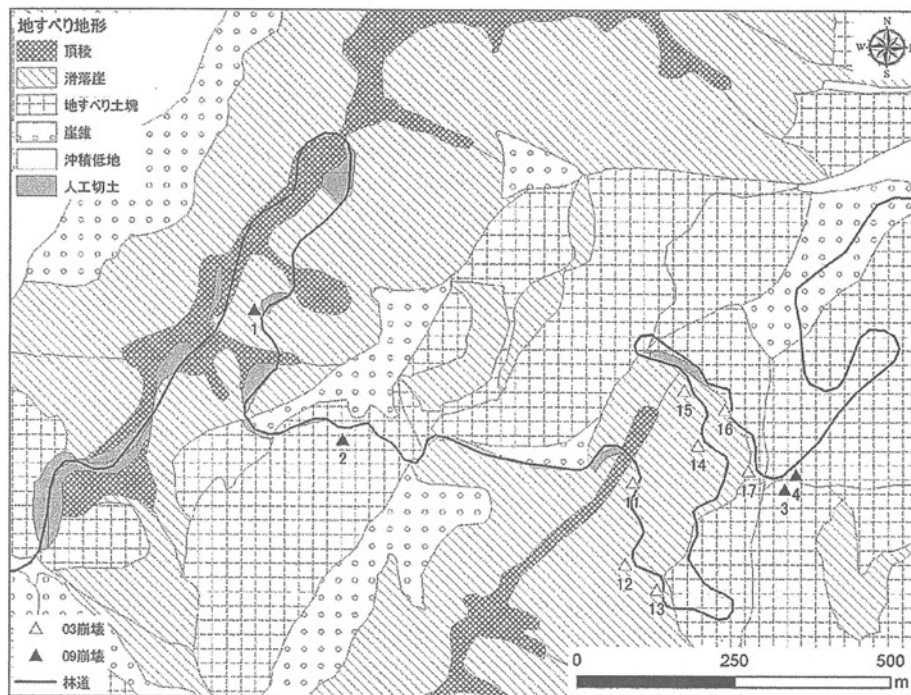
図-10 地すべり地形区分

空中写真で斜面地形の区分単位より広く地形を観察すると、滑落崖と地すべり土塊からなる地すべり地形を判読できる。そこでマルチスケール地形分類法¹¹⁾を考慮し、斜面地形の区分を地すべり地形の区分に変換した(図-10)。変換は、凸地形の構成要素となる崖錐や頂稜の一部を統合して地すべり土塊に再区分し、平滑な急斜面の構成要素となる上部谷壁、下部谷壁、下部谷壁凹斜面を統合または分割して滑落崖に再区分した。分割では、区分された斜面地形にある不明瞭な地形変換線、たとえば頂稜の鞍部、下部谷壁斜面の谷底、上部谷壁の方向変化部に着目した。この結果、研究対象地域の大半が地すべり地形で構成されており、林道は西部を除き滑落崖と地すべり土塊に設置されていると解釈された。このため、研究対象地域はもともと地盤の変位が生じやすく、豪雨時に斜面崩壊を生じやすい地形場だと考えられる。
