# 宝暦5年（1755年）に球磨川中流域で発生した 深層崩壊と天然ダムの形成

OUTBURST AND DISASTER OF SETOISHIKUZURE (1775)

AND LANDSLIDE DAM

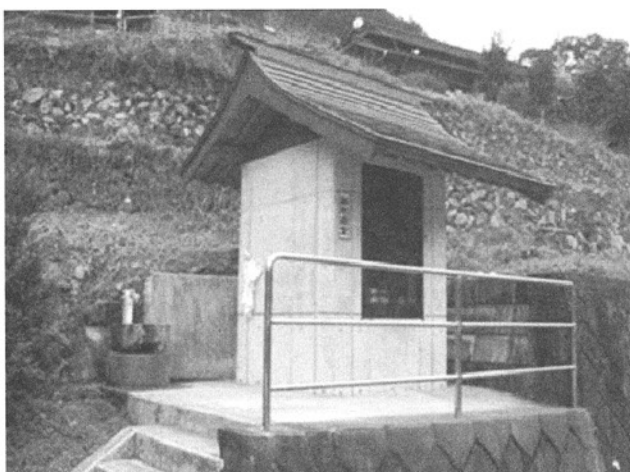
現地で住民数名に聞き取りを行ったところ、いずれも現在「崩土地蔵」(写真1)が立っている箇所の上方の斜面が崩壊地であると言いつえられているとのことであった。

写真-1 崩土地蔵 (最近の道路拡幅により移設したため建屋は新しくなっている)。

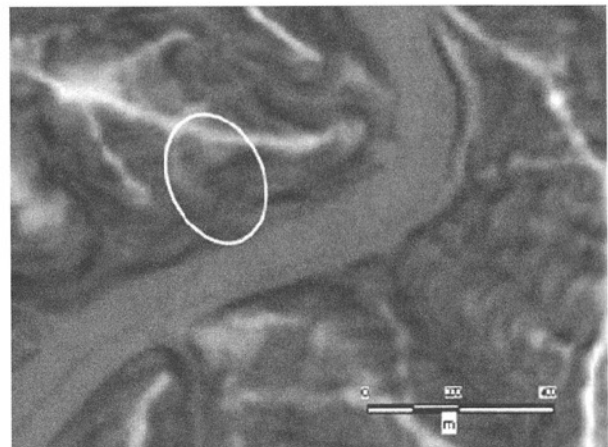
対象地の地形図を図-2 に、国土地理院 50mDEMから作成した赤色立体地図を図-3 に示す。赤色立体地図で判読できる通り、対象地の球磨川両岸には、複数の崩壊地形が存在し、いずれも尾根付近より崩壊している。

図-3 赤色立体地図で示す崩壊地周辺の地形。

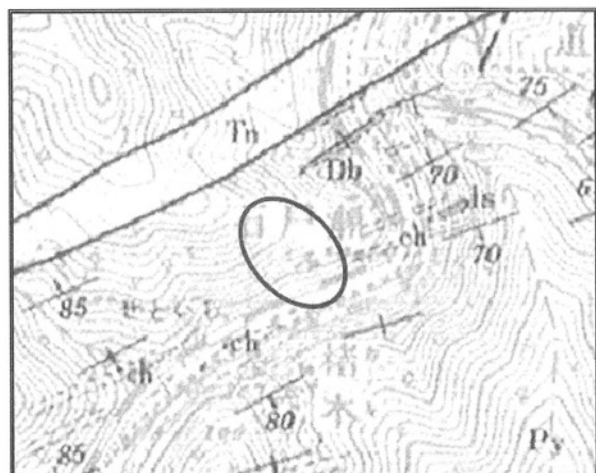
対象地は、古生代二畳系吉尾層(Py)の分布域である。吉尾層は砂岩・粘板岩を主体とし、チャート(ch)及び輝緑岩(Db)・石灰岩(ls)の挟みが細かく入っていることがある。

図-4 崩壊地周辺の地質。

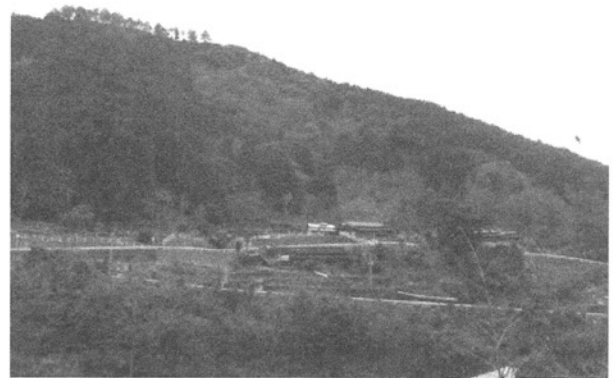
写真-2 深層崩壊が発生した斜面。

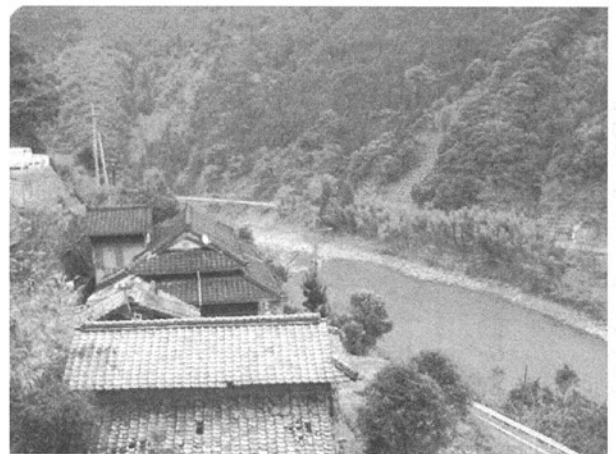
写真-3 天然ダムが形成された付近の河道。

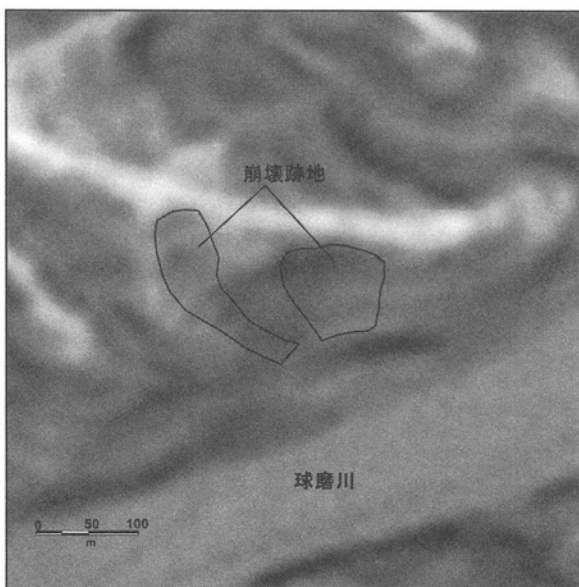
赤色立体地(図-5)による崩壊地判読では、対象地に左側と右側の 2 つの崩壊地形が判読される。左側の崩壊地形は高さ 200m、最大幅 50m、右側の崩壊地形は高さ 100m、最大幅 90m であり、崩壊面積がそれぞれ 9,500m<sup>2</sup> と 8,100m<sup>2</sup> であり比較的小規模な崩壊である。

この二つがほぼ同時に崩壊したものであれば、高さ 200m、幅 200m、崩壊面積 17,600m<sup>2</sup>程度となり、「肥後国誌」で示された規模に近づく。

この場合の崩壊土砂量は、崩壊深を 15m 程度とすると 25 万 m<sup>3</sup> 程度となる。

図-5 深層崩壊地の赤色立体地図(拡大)。

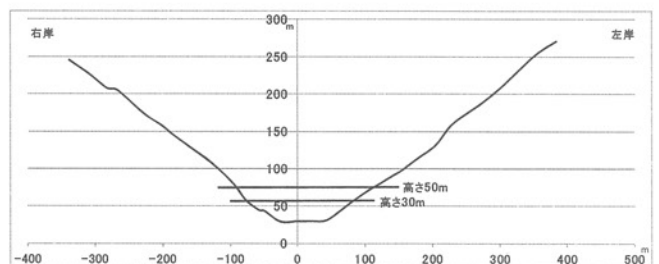
図-6 は瀬戸石地区における球磨川の断面である。「肥後国誌」によると、崩壊土砂は球磨川を少なくとも 50m 程度の高さで堰き止めたこととなっている。堰止幅は球磨川の河川幅より約 180m であり、赤色立体地図から判読される崩壊幅から堰止長さが 100m 程度であったとすると、堰止土量は概算で 40 万 m<sup>3</sup> 程度となり、崩壊土量との関係が逆転した結果となる。球磨川の堰止高さが 30m 程度であれば、堰止土量は 22 万 m<sup>3</sup> となり、崩壊規模に近づくものと考えられる。

図-6 天然ダム形成箇所の横断面。

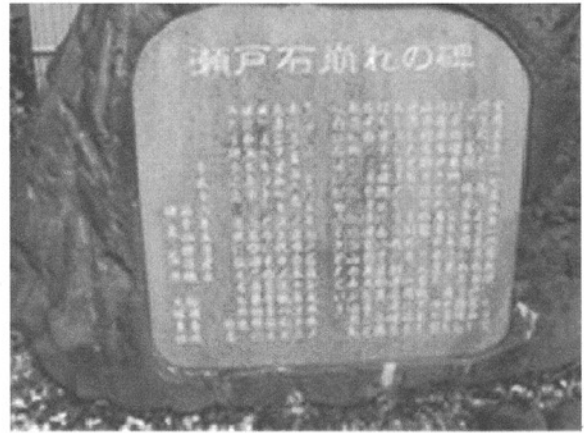
球磨川左岸の奈良木町にある正現寺には「瀬戸石崩れ」の被害を記録した石碑(写真-4)が設置されている。正現寺では氾濫被害発生から 50 年おきに被災者の供養の大法要が行われているということで、被災についての伝承が残されている。正現寺の現住職からの聞き取りでは、球磨川左岸側では、部分的な破堤が 3 か所で発生したとの伝承があるとのことであった。

写真-4 正現寺の瀬戸石崩れの石碑.

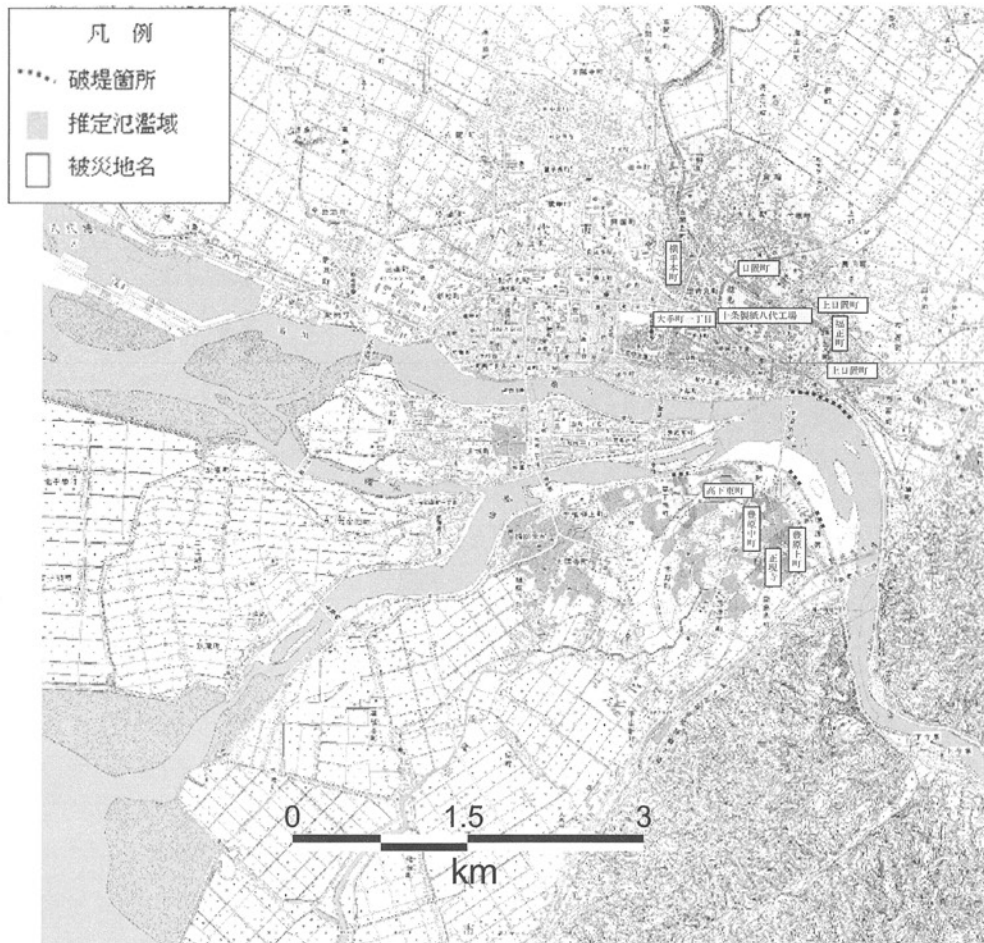
「肥後国誌」では、球磨川が八代平野に入り、大きく左に屈曲する右岸側に設置された萩原堤が、数十町(数km)にわたって破堤したと記載されている。

以上の記録・伝承より、八代城下での氾濫範囲は図-7 のとおり推定される。

図-7 八代城下での氾濫範囲の推定.
