2005年台風14号による宮崎県の土砂災害

GEODISASTERS IN MIYAZAKI PREFECTURE AREA CAUSED BY TYPHOON NO.14 IN SEPTEMBER 2005

瀬崎 満弘¹・澤山 重樹²・長友 貞文²・松本 一春³

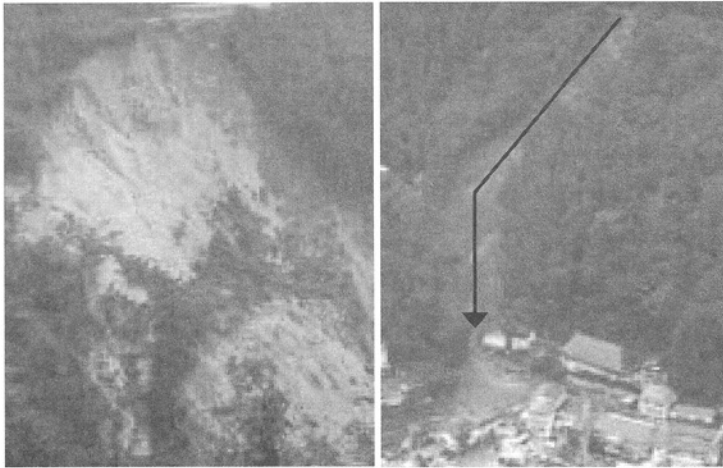
写真-1 岩屋戸ダム上流の崩壊

宮崎県では、東臼杵郡椎葉村の岩屋戸ダム上流の耳川右岸斜面(写真-1)や日南市北郷町の広渡ダム上流部の斜面など、北向き斜面で崩壊土砂量が100万m³にも達するような大規模な山腹(体)崩壊が10箇所近く発生した。また、基盤岩上の火山性堆積物の崩壊も多いのが特徴的であった。崩壊の要因としては、降雨概要でも述べたように、台風が近づいていた当初は雨が降ったり止んだり

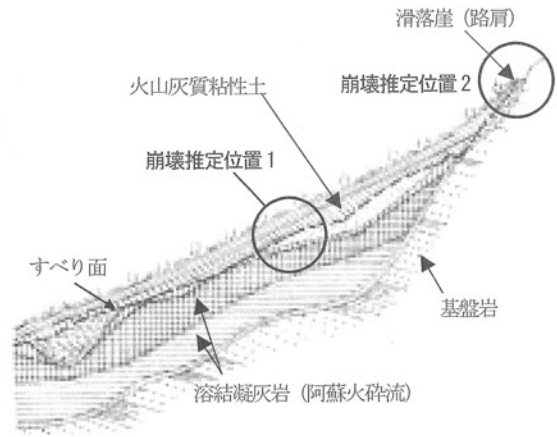
図-3 地質模式断面図（上椎葉）

上椎葉地区を構成する地質は、四万十帯北帯（白亜系）の砂岩と頁岩を基盤岩とし、第四紀の阿蘇火砕流や段丘堆積物などに被覆されている。崩壊した斜面では、図-3に太点線で示した崩壊面（現地表）の下位に基盤岩と溶結凝灰岩（阿蘇火砕流）、上位に崖錐堆積物や火山灰の分布が認められる。溶結凝灰岩は連続性に富む高角度の開口亀裂が発達し、一部で砂質土状の非溶結部を伴う。集落の中心となる下流側（写真右側）の尾根斜面には、地表浅所に基盤岩が分布しており層理面や断層などが受け盤となっている。また、阿蘇火砕流は、崩壊斜面よりも下流側では分布標高が30m以上低下する傾向にある。

阿蘇火砕流の中心部は、中～高溶結凝灰岩の安定した岩体（図中薄紫色）を形成するが、上・下位は溶結度合いの低下によって脆い岩盤状（図中白色：N>50）から土砂状（図中薄黄色：N=5～30）を呈する。この阿蘇火砕流を覆う火山灰は、軟らかい粘性土状（N=1～5回）で、さらに地表部は礫混じりの崖錐堆積物に薄く覆われている。

基盤岩の透水性は、岩頭部の亀裂が発達する領域では大きい、深部では小さい。亀裂の発達する溶結凝灰岩は、地層としての透水性は基盤岩よりも大きい。しかし、地層上面が不～難透水性の火山灰にシールされていたと考えられる。

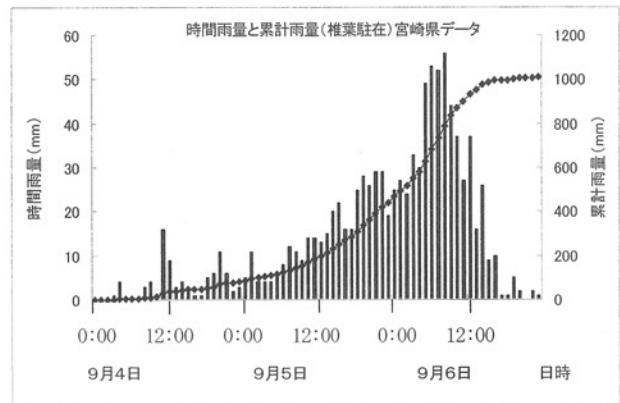
図-4 上椎葉の時間雨量と累積雨量

崩壊が生じた9月6日早朝までの累積降雨量は、600～700mmに及んでいる（図-4）。降雨は9月5日のAM7:00までは時間10mm以下と少なかったが、それ以降は時間ごとに雨量が増加する傾向にあった。PM7:00以降は時間25mm前後とさらに大きくなって継続し、9月6日のAM6:00からは時間50mmに近い雨が4時間継続している。斜面の崩壊は、累積雨量が増加の一途をたどり、更に一段と強い雨がもたらされて発生したと考えられる。

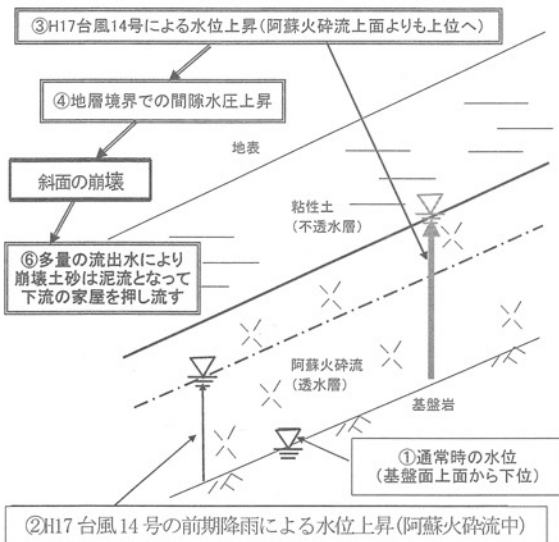
図-5 斜面崩壊のイメージ (崩壊推定位置 1)

地盤状況から想定される崩壊のメカニズムを図-5、及び図-6に整理した。これらの図は、前出図-3中で崩壊イメージ1および2として囲った円内の模式図である。以下、台風14号により崩壊に至ったプロセスを考察する。

崩壊イメージ1の箇所では、阿蘇火砕流上位に分布する火山灰と崖錐堆積物に生じており、不安定な地層(崩壊性)の分布が素因として挙げられる。誘因としては、降雨とそれによる地下水位上昇に他ならない。表層の火山灰は浸透能が極めて小さく、大きな降雨強度の雨水は地中にほとんど浸透せずに地表で流出した。常時あるいは少量の降雨による地下水位は、基盤岩の上面付近までしか上昇しない。また、時折生じる豪雨(台風14号以前の降雨)では、火砕流堆積物中までは上昇するが、より上位層までの上昇はない。したがって、台風14号時には以下の環境にあったものと考えられる。

- ① 多量の雨水は、表土が薄く、火山灰の分布していない後背斜面から浸透して阿蘇火砕流に流入する。
- ② 地下水位は阿蘇火砕流の上面を超えるが、上位の火山灰層が不透水層であるため、火山灰層と阿蘇火砕流の層境界で過剰間隙水圧が発生する。
- ③ 間隙水圧の上昇に伴って層境界の有効応力が低下し、斜面の不安定化が促進され、最終的に崩壊に至る。
- ④ 崩壊した土砂は多量の流出水により泥流と化し、斜面下方の民家や道路を飲み込み押し流した。
- ⑤ 滑落崖の頂部となった県道路側の崩壊については、

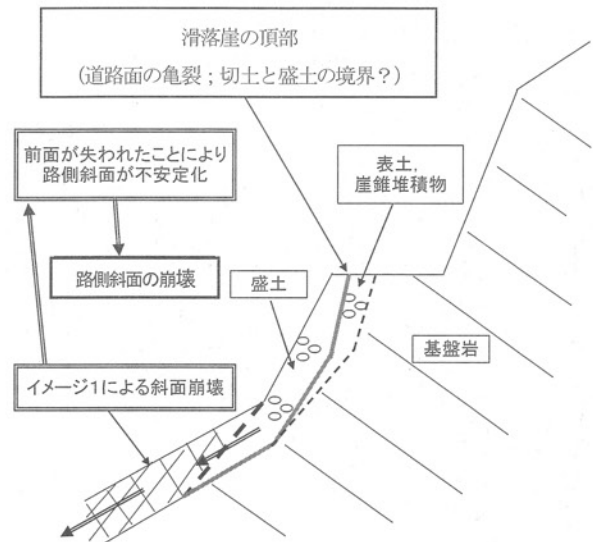
図-6 斜面崩壊のイメージ (崩壊推定位置 2)

下方斜面の崩壊とほぼ同時に発生したか、下方斜面の崩壊により受動部分となる路側前面の土砂が失われたことにより生じたものと考えられる(図-6)。

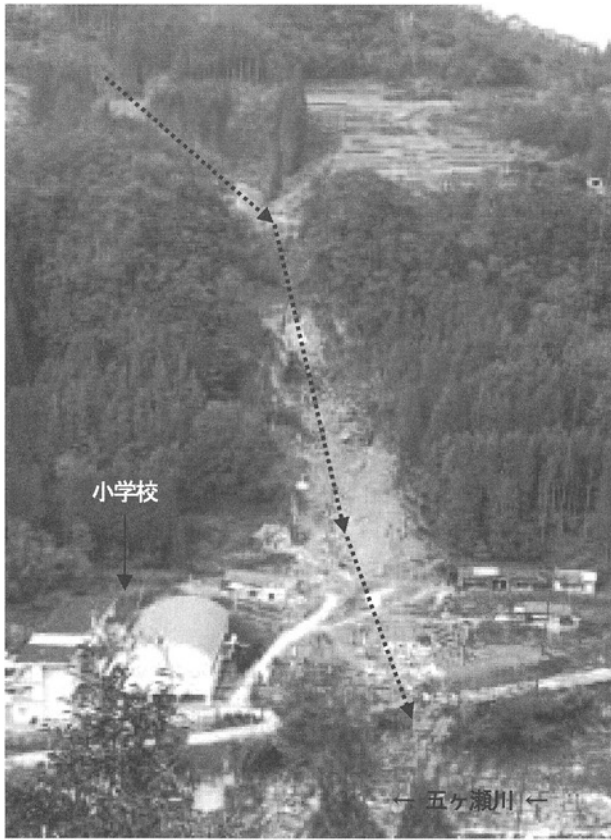
写真-3 神影上地区の崩壊

宮崎県北西部に位置する日之影町では、人的被害こそなかったものの、9月6日AM9:50に奥行き300m、高さ200mからの土石流(泥流)によって神影上地区(みかげかみ地区)の11戸の人家が全半壊する大規模な被害が生じた(写真-3)。当時、地区の住民は写真左下の小学校に避難しており、辛くも難を逃れたといえる。もしも土石流の鋒先が小学校に向かっていたら…、筆舌に尽くしがたい大惨事が引き起こされたかもしれない。

現地調査の結果、斜面崩壊は阿蘇火砕流堆積物よりも上方の斜面で生じており、火山灰質粘性土の崩壊と判断される。崖斜面よりも下方は土石流 (泥流) の流下によ

る樹木や治山ダムの倒壊、表層土砂の浸食被害と判定された。崩壊斜面の中央部から末端の崖頭部にかけては、阿蘇火砕流の溶結凝灰岩が断続的に露出する。また、中央部から崩壊肩付近は、崩壊面に火山灰質粘性土が露出し基盤岩や溶結凝灰岩を確認することはできない。したがって、この斜面崩壊は、中央から下方については溶結凝灰岩と火山灰質粘性土の境界部での間隙水圧上昇によるものと推測される。一方、中央よりも上方については、火山灰質粘性土層への降雨浸透による単位体積重量の増加が崩壊の一要因とも考えられる。崩壊した土砂は、降雨と崩壊面に流出した浸透水によって一気に斜面を流下し、砂防施設や家屋に被害を及ぼしたものと推測される。

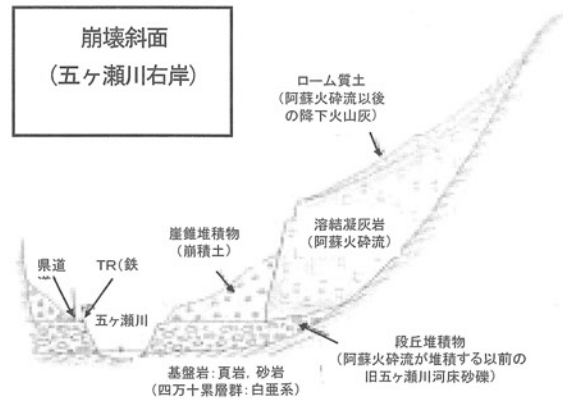
図-7 地質模式断面図 (神影上地区)

五ヶ瀬川右岸にあたる神影上地区は、図-7に示すように、基盤岩の四万十累帯北帯の頁岩や砂岩が段丘砂礫層・阿蘇火砕流(溶結凝灰岩)・崖錐堆積物・火山灰質粘性土などで覆われている。阿蘇火砕流は、昔の五ヶ瀬川河道(阿蘇火砕流堆積以前)に沿って堆積し、現在の五ヶ瀬川に面して断続的に河床からの比高80~100mの急崖斜面をなしている。急崖斜面の直下には、溶結凝灰岩の巨大岩塊を無数に混入する火山灰質粘性土を基質とする崖錐堆積物が厚く分布する。また、阿蘇火砕流が分布する斜面は緩やかな傾斜の台地状地形をなし、表層の5~7m程度は軟質な火山灰質粘性土に覆われている。

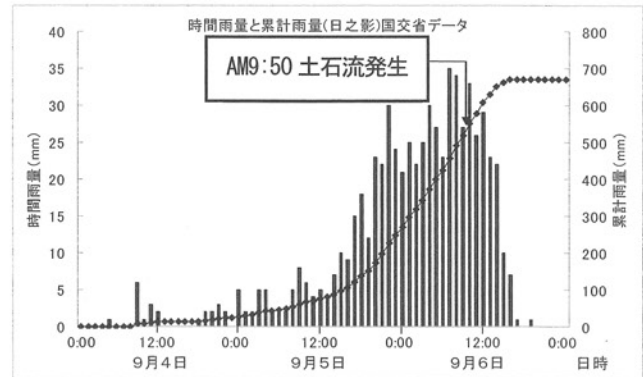
図-8 日之影の時間雨量と累積雨量

崩壊前の累積雨量は約600mmに達するが、24時間前の9月5日AM10:00までの累積雨量は100mmほどで、時間雨量と累積雨量は9月5日PM3:00以降に増加しはじめた。9月6日のAM0:00以降には時間30mm以上の降雨が5回観測されており、崩壊直前は時間50mmの強い降雨が観

測されている (図-8)。斜面の崩壊は、降雨が徐々に増加して、さらに一段と増加した中で生じた。

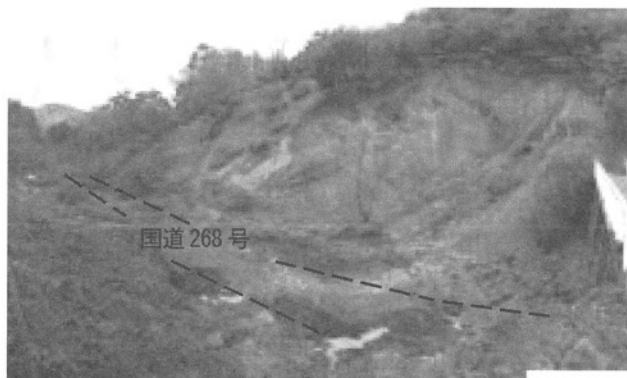
写真-4 野尻町紙屋の崩壊

野尻町紙屋では、台風 14 号に伴う豪雨で国道 268 号沿いの斜面崩壊が発生した。崩壊土砂は、対面する南側斜面に乗り上げた後、泥流状を呈して 200m に渡って国道を埋塞した。崩壊の規模は、幅約 40m、高さ 15m、深さ約 15m、最急勾配は約 80°であった。この崩壊の発生日時は、9月6日 AM10:30頃である (写真-4)。

崩壊直後の様相で特徴的なのは、崩壊土砂が泥流状を呈した点、滑落頂部に残される植物根の多くが切断され

ている点である。前者からは、過飽和の状態が想定されるが、地下水の上昇に伴って全地層とも完全飽和状態にあったとは考えにくい。火山灰土の場合、泥流状態を示

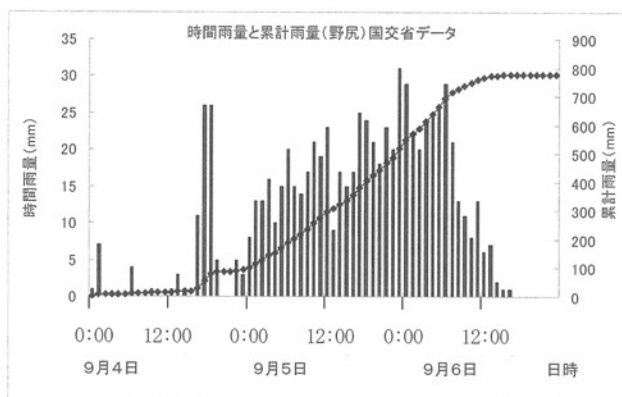
図-9 野尻町の時間雨量と累積雨量

3 日間の累積降雨量は約 800mm に達しているものの、9 月 4 日 PM8:00 までの累積雨量は 10mm 程度にとどまる。その後、時間雨量 25mm 程度の雨が 2 時間程度降り続き累積雨量が 100mm となるが、その後の 5 時間程度は降雨は観測されていない。そして、9 月 5 日の AM2:00 頃から時間雨量 15~30mm の雨が 9 月 6 日の PM6:00 までの 40 時間に渡って降り続いた。崩壊が発生したのは、時間雨量が減少傾向に移行し始め、累積雨量が 750mm 程度で落ち着いた 9 月 6 日 AM10:30 頃である。その頃、台風は宮崎に最接近していた（図-9）。

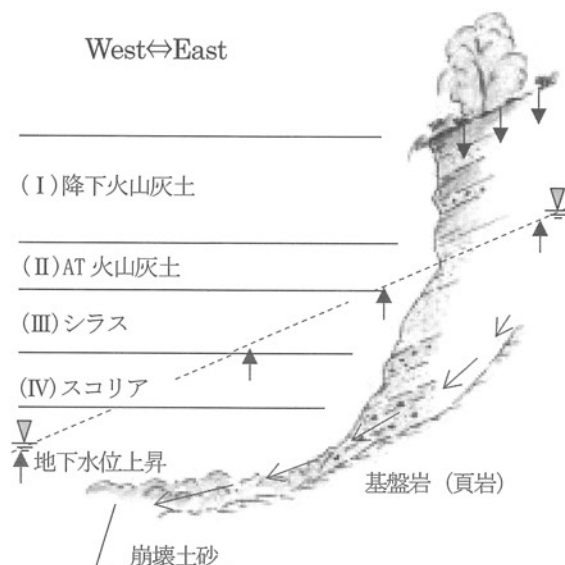
図-10 地質模式断面図（野尻町紙屋）

すのは砂質の火山灰土に多く見られることがあり、ここではシラスやAT火山灰が相当する。また、植物根が切断されているのは、火山灰質粘性土中に良好な土構造、つまり植物根としっかり絡み合った構造を維持していた地層があったものと考えられる。いずれの地層とも飽和度の上昇は否めず、端部の微小な変状崩壊を除けば、この崩壊は一挙に発生したものと考えられる(図-10)。
