新燃岳噴火に伴う土砂災害対策について

Measures of sediment disasters caused by eruption of Shinmoe-dake

佐々木 美紀¹

¹国土交通省九州地方整備局宮崎河川国道事務所（〒880-8523 宮崎市大工2丁目39番地）

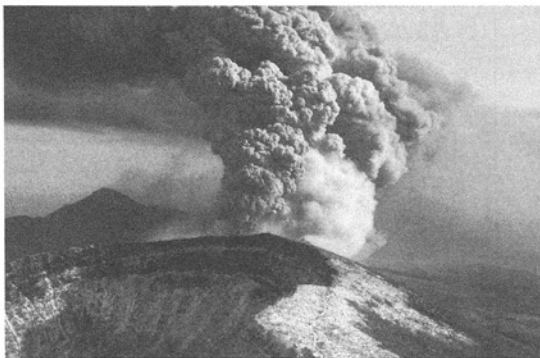
その後、1月26日に本格的なマグマ噴火が始まり、翌27日には爆発的噴火が発生した。（写真-1）

写真-1 新燃岳の爆発的噴火（平成23年1月27日）

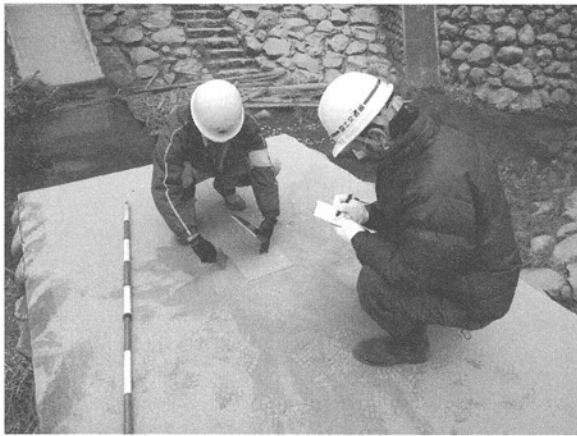
初動期の調査としては、火山灰等の堆積している範囲や量を把握するため、ヘリコプターによる上空からの調査及び地上調査を実施した。ヘリコプターにより降灰範囲を確認し、地上128地点にて降灰量の堆積厚を計測した。堆積厚の計測では、25cm四方に堆積している火山灰を採取し、重さを計測して火山灰の乾燥密度から算出した。（写真-2）

写真-2 降灰量調査実施状況

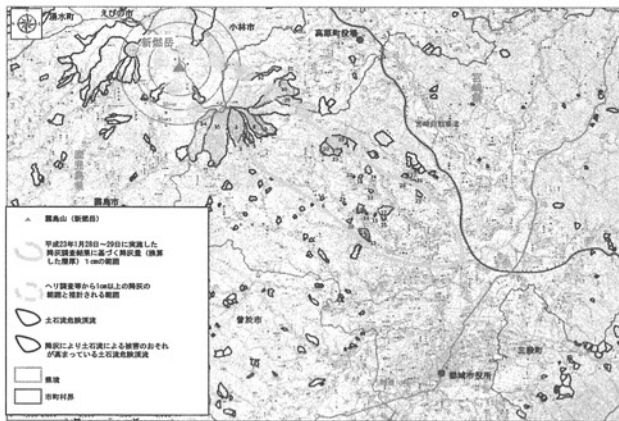
図-1 土石流による被害のおそれが高まった土石流危険渓流の抽出結果

上空及び地上調査の結果から、火山灰等が堆積している範囲を推定し、火山灰が勾配10度以上の渓流の概ね5割以上の範囲に厚さ1cm以上堆積していると推定された土石流危険渓流を土石流発生の危険性が高まった渓流として抽出した。(図-1)

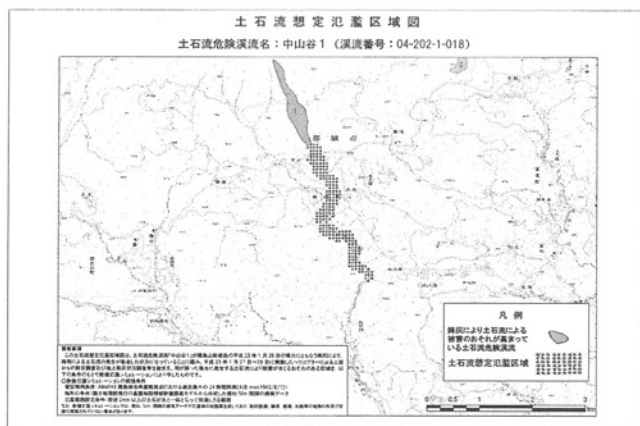
図-2 土石流氾濫シミュレーション結果の一例

土石流の危険性が高まったとされる35渓流において、数値氾濫シミュレーションを実施し、土石流の氾濫により被害が生じるおそれのある区域を設定した。(図-2)

氾濫シミュレーションでは、火山灰等の堆積した斜面では浸透能が低下して表面流として流出するものとして上流域の分布型流出計算を行い、氾濫開始地点より下流では二次元氾濫計算により土石流氾濫想定区域の解析を行った。

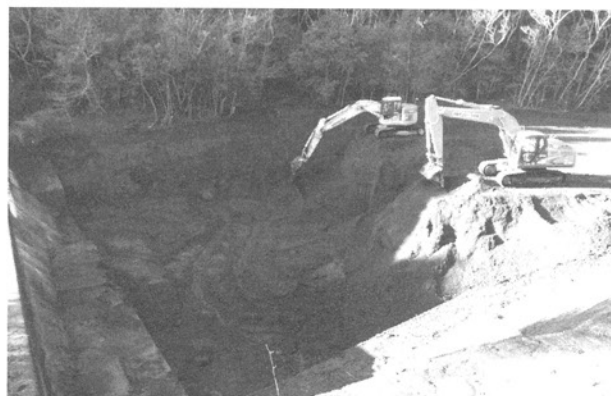
写真-4 緊急除石工実施状況(祓川第1砂防堰堤)

として、噴火直後の2月1日から5月31日までの4ヶ月間で緊急的に既設の砂防堰堤の除石工事(写真-4)や、ブロック積みの仮設導流堤設置(写真-5)等による対策を実施して、土石流による氾濫被害防止に備えた。

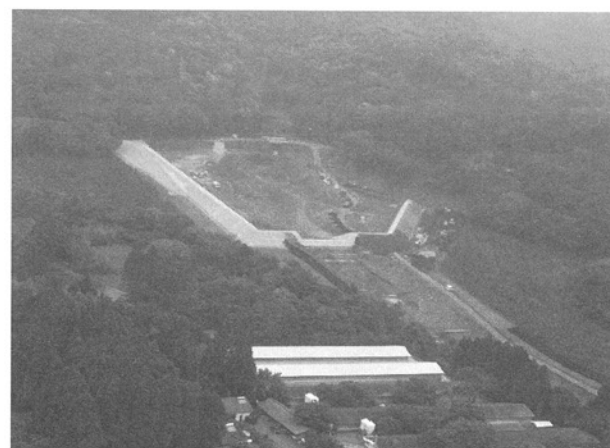
写真-5 仮設導流堤整備状況(荒襲谷川)

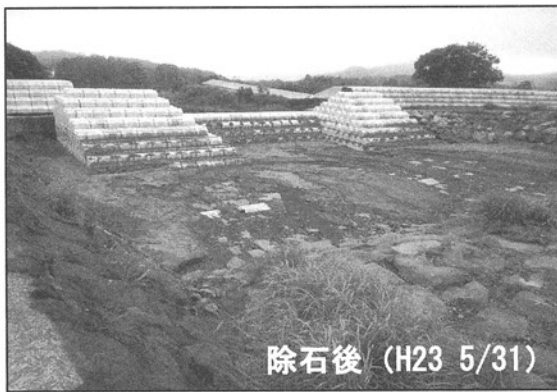
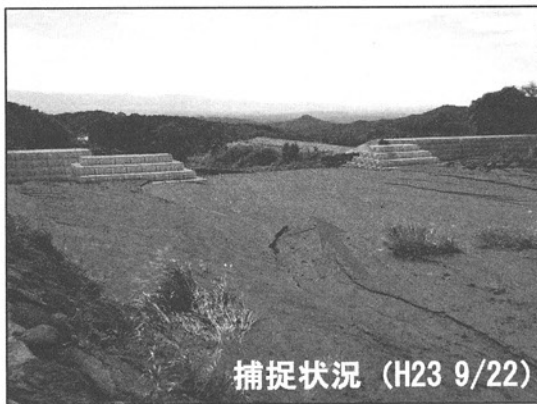
写真-6 除石後に流出土砂を捕捉した砂防堰堤
(荒川内上流砂防堰堤)

また、出水期までの緊急対策工事实施後に流出土砂を捕捉して満砂となった砂防堰堤等(写真-6)については、下流域の安全確保のため、追加の除石工事を実施し、空き容量を確保するための対策を実施してきた。
