東日本大震災における鋼製帶状補強土壁の 被災度調査結果と今後の課題

INVESTIGATION OF THE DAMAGE TO REINFORCED EARTH WALL
IN THE GREAT EAST JAPAN EARTHQUAKE, AND NEXT SUBJECT

佐原 邦朋¹・高尾 浩司郎²・尾方 武文³

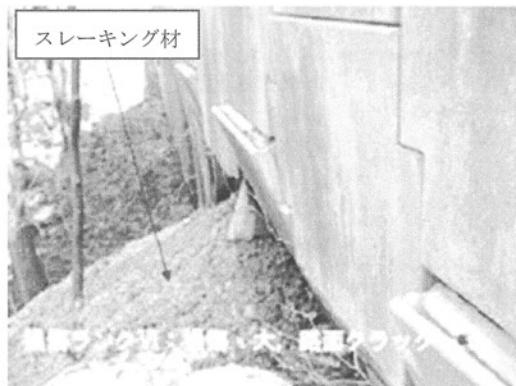
壁面パネルがはらみ出し、目地の隙間から盛土材が漏れ出している（写真-1）。この現場では、周囲の排水施設が機能しておらず、テールアルメ内部に雨水が流入し、土圧と水圧が増加した。さらに補強材の摩擦抵抗力が低下した状態に地震動が作用して壁面が変形し、盛土材が流出した。この地域の震度は5強が観測されている。この現場では、流出した盛土材が粘性土で泥濘化状態となっている事を目視で確認できた。したがって、スレーリングで細粒化したと思われる。なお、当該工事が施工された当時のテールアルメ設計・施工マニュアル書には、スレーリングについての規定が無かった。道路面に70cmもの段差が発生したため被災度VIと判定された。

写真-1 排水処理と盛土材不良の被災例

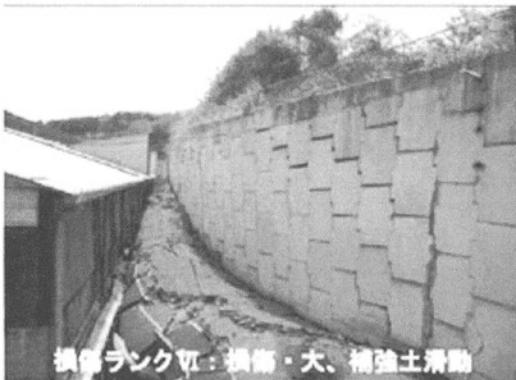
b) 下部地盤の問題で滑動変位

良質な盛土材を使用し、排水状態にも問題が無かつたが、下部地盤が軟弱でせん断抵抗力が不足しているにもかかわらず対策を施していなかったために大きく滑動変位した（写真-2）。この地域の震度は6弱が観測されている。壁前面は道路であったが、壁体が最大7.0m滑動し、走行が不可能になる状態であったため損傷ランクはVIと判定された。被災後にボーリング調査した結果では、下部地盤はN値1~5程度の軟弱なローム質である事が確認されている。

写真-2 下部地盤の問題で被災した例

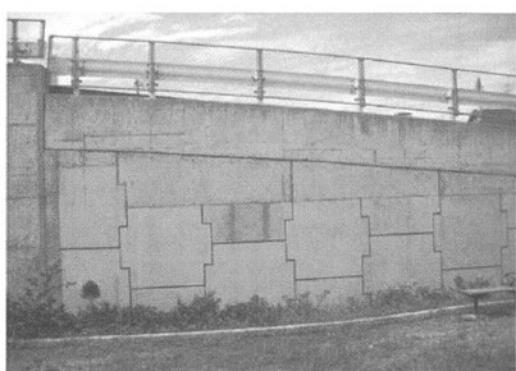
写真-3 下部地盤の問題で沈下した例

写真-3、写真-4は、橋台に取り付くアプローチ部で使用されているテールアルメに沈下が発生した例である。壁面のはらみ出し等は見られないが、30cm程度の沈下が発生した。しかし、踏み掛け版によって極端な段差とはならずに、即時走行ができる状態であったため、損傷ランクはⅢと判定された。

先に示した写真-3、写真-4 は、橋台取り合い部で約 30cm の沈下が発生したが、踏み掛け版によって極端な段差とはならず即時走行ができる状態であった。沈下の要因としては、下部地盤の液状化が想定される。外観から判断して、テールアルメ本体の状態は健全と思われるが、橋台部の取り合いの沈下に対する要求性能 10~20cm 以内⁴⁾ と比べると許容値を超えていた。しかし、これまでの設計においては、ほとんどの補強土壁が大規模地震動対応の設計を行っていない。それにもかかわらず、当該テールアルメの用途である道路を走行する車両に対して問題は生じておらず、隣接する公園で遊ぶ児童に対しても問題を与えていない。さらに、見た目にも垂直度を保っており、周囲に不安感を与える構造物にはなっていない事より、今回は応急時と判断すると要求性能を十分満たしていると考えられる。

恒久措置としては、踏み掛け版の下が空洞化している事が予想されるため、舗装と踏み掛け版を取り除いて、沈下部分を追加盛土し、ガードレール部分も嵩上げすることになると思われる。

今後の課題としては、構造物の重要度に応じて、大規模地震時に対しても橋梁に取り付く部分の沈下を抑える事に着目した設計、地盤調査、盛土材料選定、施工管理が望まれる。まずは、液状化の判定ができる地盤調査と土質試験が必要である。調査と検討の結果、液状化が発生する恐れがあると判定された場合には、地盤改良や地盤強化工などの対策工を施す。さらに、今回は問題とならなかったが、橋台背面の盛土材は、せん断抵抗力の大きい良質な土質材料を選定して使用することが望まれる。良質な盛土材を使用して、適切な締固め施工機械によって、十分な転圧施工があれば、より信頼性の高い、耐震性に優れた補強土構造物が構築できる。それによって、トータル的なライフサイクルコストが低減でき、社会資本整備費の縮減につながる。

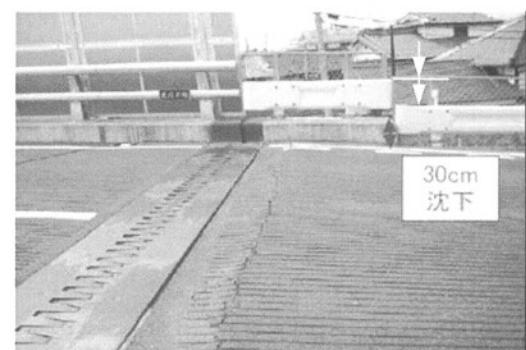
写真-4 沈下した橋梁接続部
(写真-3のテールアルメ壁の路面状況)

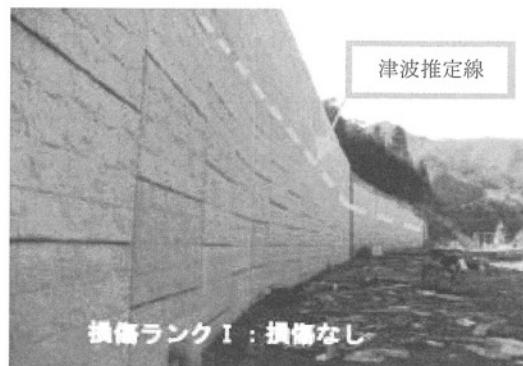
津波による影響を受けたものは全29箇所、内6箇所が被災度ランクⅢ以上であったが、23箇所(79%)は健全であった（写真-5）。特に、コンクリートの壁面を有する構造物で被災したものは2箇所のみであり、その被災形態も土面が露出している部分の洗掘が主要因であった。よって、コンクリートの壁面を有するテールアルメ壁は、津波による波圧に対しても抵抗力が強いことが実証された。しかし、水の洗掘力は非常に強いため、コンクリート壁面が連続していない部分や、法面部、根入れが浅い箇所などでは被害が発生していることに注意が必要である（写真-6）。この被災した構造物は、堤防施設に取り付く構造であり、その接続部が盛土で被われており、壁面が連続していない状態であった（写真-7）。そのため、津波によって接続部の盛土部が洗掘されて生じた隙間から津波が侵入し、引き波によってテールアルメ盛土が流出したと考えられる。しかし、同様の地域、かつ津波週上高であっても損傷がみられないテールアルメ壁もあった（写真-8）。その理由としては、壁面が連続しており、かつ、十分な根入れが確保されていたからであると考えられる。また、鉄筋メッシュの壁面を用いたテールアルメでは、構造物全体としての安定には問題が無いものの、4箇所のランクⅣの被災が見られた（写真-9）。よって今後は、津波の影響が想定される区域に使用する場合には注意が必要であり、津波の影響が想定される箇所においてテールアルメが計画される場合には、鉄筋メッシュの壁面よりもコンクリート壁面が望ましい。その際の留意点としては、連続した壁面で計画し、さらに十分な根入れ深度を確保することが必要となる。

写真-5 津波によって被災しなかった例

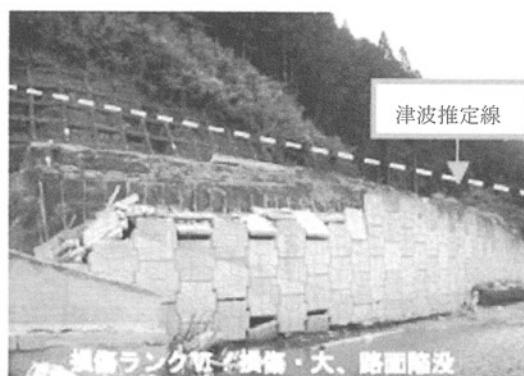
写真-6 津波による被災例（テールアルメ壁 右側）

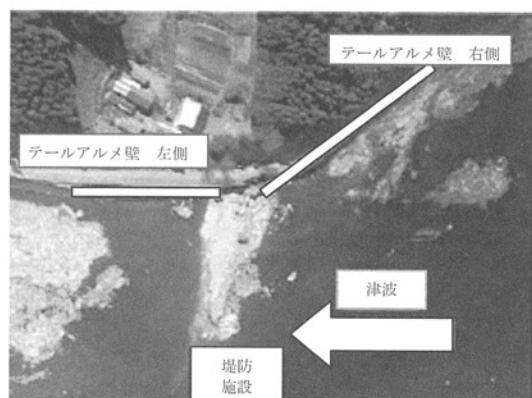
写真-7 写真-6 の壁位置の航空写真

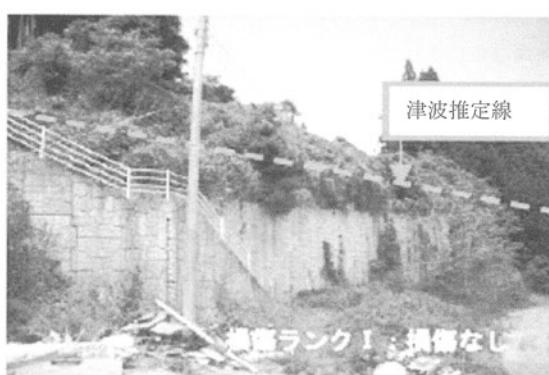
写真-8 津波による損傷なし

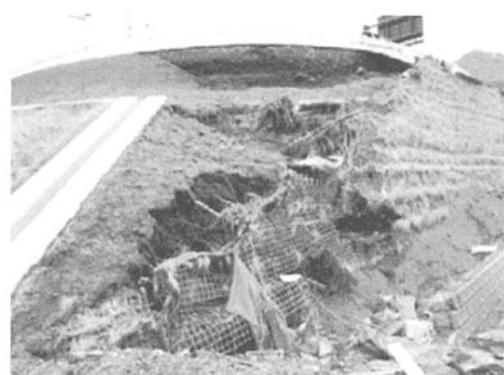
写真-9 津波で被災した鉄筋メッシュのテールアルメ

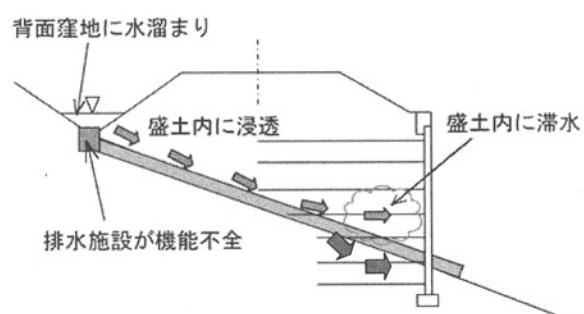
今回の被災調査事例では、図-4の山側における排水施設が機能しておらず、窪地に水が溜まっている状態が確認されている。よって、本来であれば排水施設によって盛土体外に排出されている水が、テールアルメ背面側から盛土内に浸透し続いている状態となっていた事が分かる。したがって、構造物周囲の排水施設が機能していることに注意した維持管理を行うことが必要である。

図-4 排水機能不全の状態
