# 東北地方太平洋沖地震における補強土壁の被災調査と排水機能強化による復旧事例

A DAMAGE SURVEY OF REINFORCED EARTH WALL

IN THE 2011 OFF THE PACIFIC COAST OF TOHOKU EARTHQUAKE

AND A CASE OF RECOVERY BY STRENGTHENING THE DRAINAGE FUNCTION

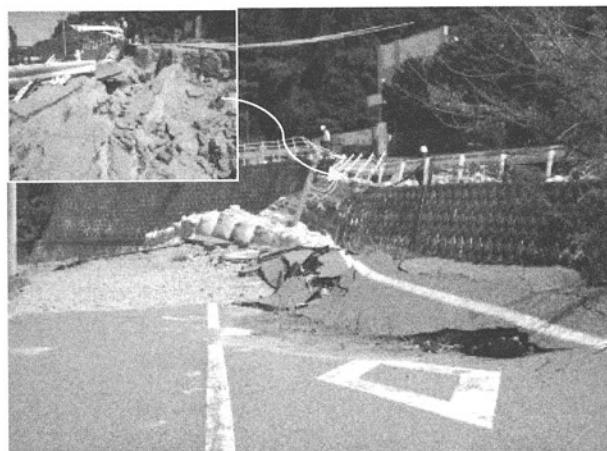
当該地は福島県会津地方に位置し、震度5強の地震動を受けた地域(図-1)にあたる。テールアルメ壁は宅地造成に関連した緑地整備の用途に用いられており、上部は地区公園として利用されていた(写真-1)。周辺では現地より約1km離れた箇所で道路擁壁が転倒する被害(写真-2)が発生していたものの、構造物被害が比較的に少なかった地区である。

写真-2 近隣における道路・擁壁の被害状況

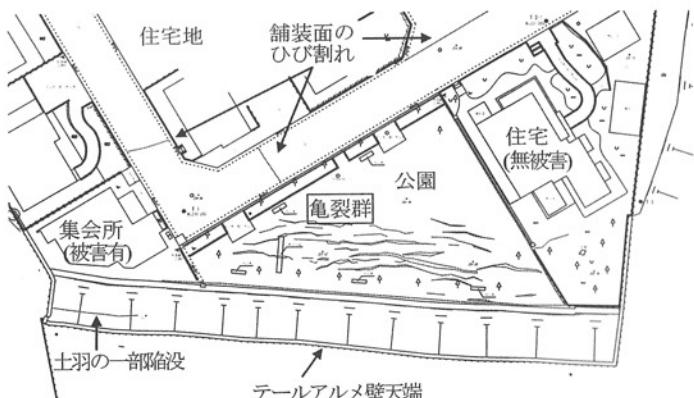
当該地におけるテールアルメ壁は最大壁高さ12m、上載盛土高さ3m、総延長 $L=100\text{m}$ と比較的大きな規模のものである。施工時期は1998年で10年以上経過しており、発災時までに目立った変状は報告されていない。被害状況としては、上部の公園に壁面とほぼ並行に多数の亀裂が発生しており(図-2,写真-3)、頂部に建設されていた建築物(集会所)が傾く被害があった。

図-2 震災後の現況平面図および亀裂分布

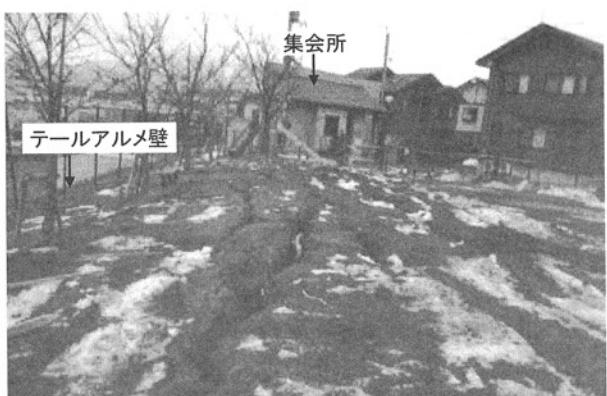
写真-3 上部公園内に発生した亀裂の状況

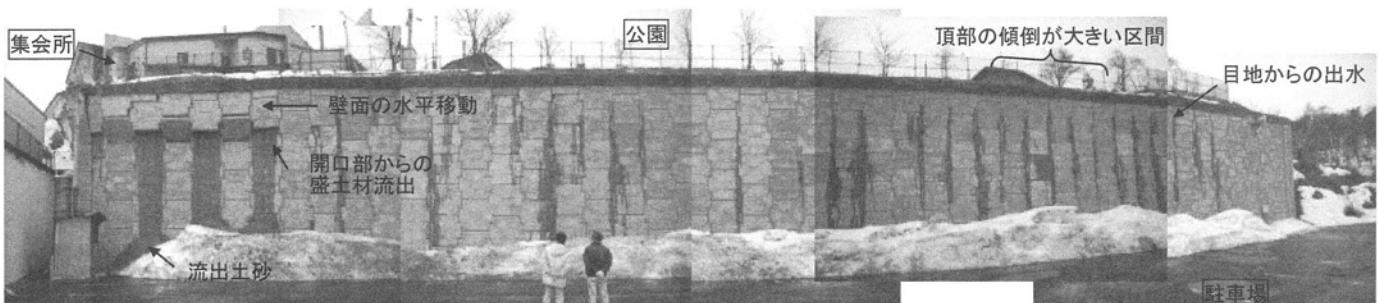
テールアルメの被害状況を写真-4に示すが、一部で盛土材が流出するなど、その損傷度合いは大きい。図-3は被災直後に壁面の変形状態を主観的に区分して分布図として示したものであるが、壁頂部付近に被害が集中している状況が確認できる。

写真-4 被災擁壁全景

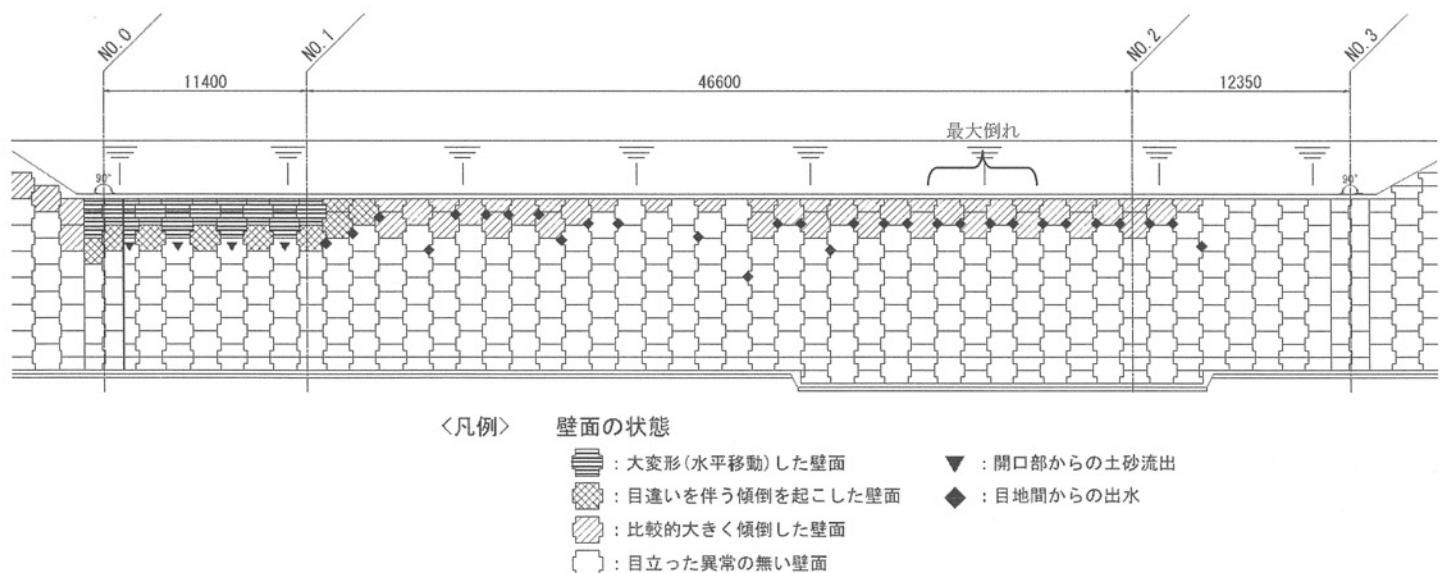
図-3 壁面の変状発生状況

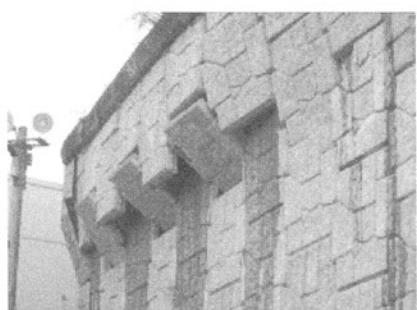
損傷の大きい箇所(No.0～No.1付近)では、壁面材が約1m前面に水平移動したことによって開口(写真-5)が生じ、背面の盛土材が泥土として流出していた。土砂流出の影響は上載盛土の法面内に留まっていたが、上位に位置する建築物の基礎地盤には乱れが生じていた。建築物が居住の無い集会所であったこと、下部に駐車車両等が無かったことから、幸いにも人的被害は発生して

写真-5 開口部(盛土材流出箇所)

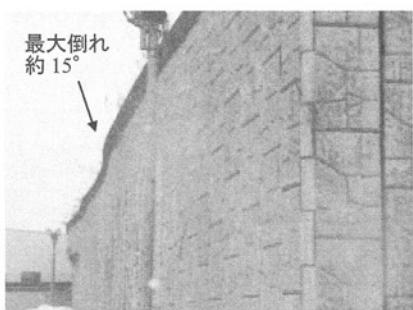
他の区間(No.1～No.2付近)では、写真-6に示す様に壁頂部が波打つように大きく変形しており、壁頂部より1.55～2.25mの範囲で最大15°程度の傾倒が見られた。また、変形部との境界付近では目地からの出水があり、コンクリートスキンの角欠けやひび割れなどの変状(写真-7)も確認された。

写真-6 壁頂部の変状

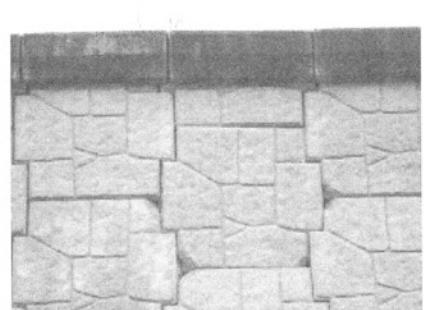
写真-7 スキンの損傷例

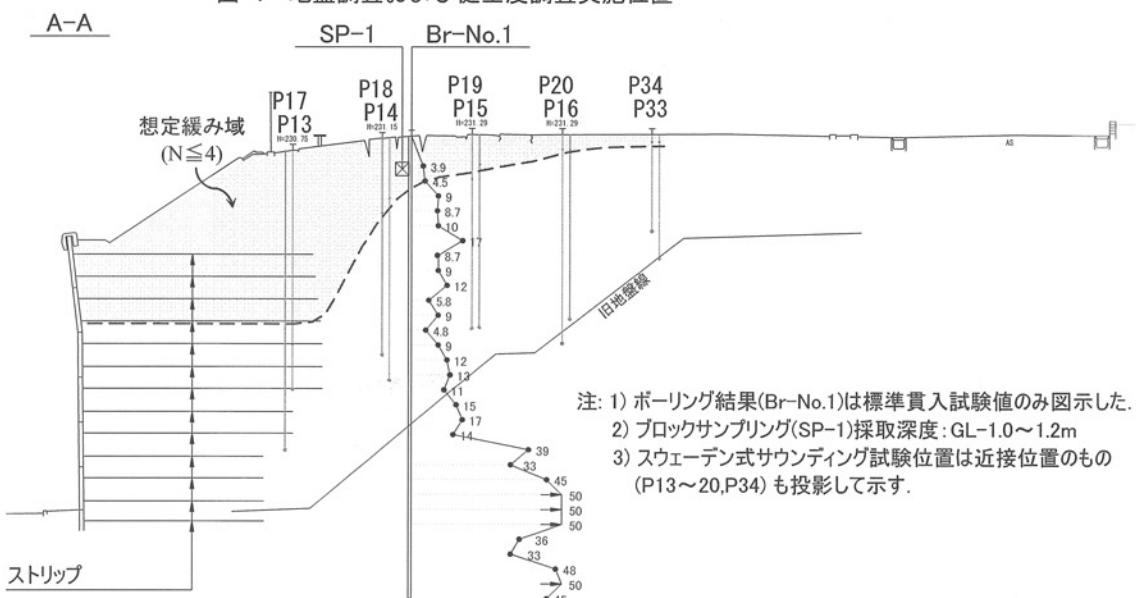
図-5 ボーリング調査結果および緩み域の想定分布

ボーリング(Br-No.1)およびブロックサンプリング(SP-1)における掘削時の状況から、GL-1.5m程度までは緩みが生じているものと判断した。この範囲のN値は3.9～4.5(貫入量30cm当たりに換算)を示す。以深は盛土(平均N値:10.6)および旧地山(基盤層:平均N値:56.0)の地層が分布しており、施工時の資料と対比して明確な違いは認められなかった。一方、スウェーデン式サウンディング試験結果から、壁面側の方が緩み域は深い傾向にあり、この領域の換算N値は概ね5以下で分布していることが確認された。

地質調査結果に基づき想定した緩み域を、前出の図-5に示す。緩みの境界条件を換算N値 $\leq 4$ として検討してみたところ、壁面の変状発生位置とよく整合している。ここで、テールアルメの設計マニュアルでは、何らかの対策を施す必要のある地盤として、軟弱地盤の目安値<sup>4)</sup>(細粒土の場合N値 $\leq 4$ )が示されており、これを参考とした。三軸圧縮試験より、盛土材のせん断強度が設計値( $\phi=30^\circ$ )を上回ることを確認したが、盛土材の強度特性に関し、有効応力経路と破壊線の関係および応力-ひずみ曲線を用いて破壊ひずみを想定すると、変状部に該当する土被り3m相当の拘束場では $\epsilon=1.0\%$ , 6m, 9m相当で各々 $\epsilon=1.6\%$ , 1.8%と小さく、変形の影響を受けやすい特性があると考えられた。また、現地は積雪が多く、融雪による水の供給が想定されるが、透水性についてHazenの式で評価すれば $k=1 \times 10^{-6}(\text{cm/s})$ と低く、一端保水すると排水に時間を要すると考えられる。

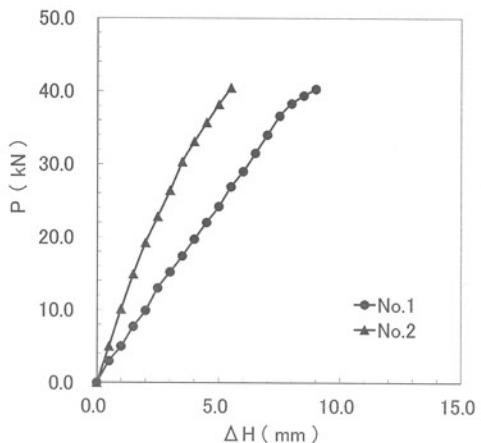
試験結果のグラフを図-7に示す。最大引張り力 $P_{max}=40.18\text{kN}$ に対して、引抜き量は上部変状箇所近傍(No.1)で9mm、基礎付近(No.2)で5.5mmとなった。いずれの箇所も引抜き特性は概ね同様で、ストリップによる摩擦抵抗は十分確保できているものと判断した。

図-7 引抜き試験結果による摩擦特性

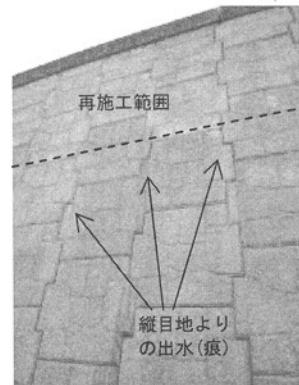
復旧後、冬季を経て排水状況を確認した。写真-10に示す様に、再施工した範囲との境界部付近での排水が全区間にわたり認められた。上部からの浸透水は壁背面に新設したフィルター層を流末として補強土壁外部に排出できていることを示すものである。

写真-10 排水状況(出水痕)
