2011年台風12号による大規模土砂災害

HUGE SEDIMENT DISASTERS DUE TO TYPHOON 201112

藤田 正治

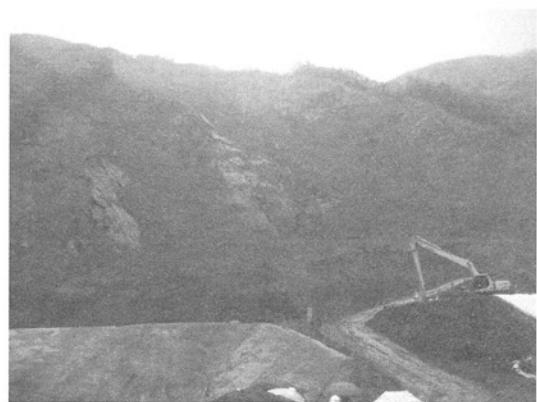
写真-1 大塔町赤谷の深層崩壊

大塔町赤谷は十津川支流の河原樋川流域の支川流域にあり、写真-1に示すような深層崩壊が発生した。人的被害はなかったが、下流のキャンプ場施設が被災した。発生時刻は不明であるが、すぐ下流の赤谷・清水地区では大規模崩壊が9月3日の19時に発生している。崩壊の幅は460m、長さ1100m、崩壊土砂量940万m³程度と推算されている。この斜面は北西向きであり、この地域ではこの向きの斜面が流れ盤の構造を呈している。地質は砂岩、泥質岩である。崩壊面に湧水の痕跡等は見あたらず、流れ盤に沿って深層崩壊したと考えられる。航空写真から崩壊地の上部に二重山稜も確認でき、深層崩壊発生地の特徴が見られた。崩壊土砂は天然ダムを形成し、

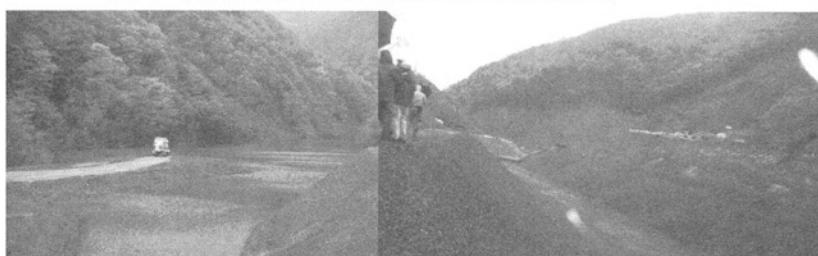
写真-2 赤谷の天然ダムと緊急対策工

その後、越流により流路が形成されたが決壊には至らなかった。当初の天然ダムの高さは85m程度であった。現在は、緊急対策として仮排水路が建設されている。写真-2は2012年5月時点の天然ダムと仮排水路の状況である。

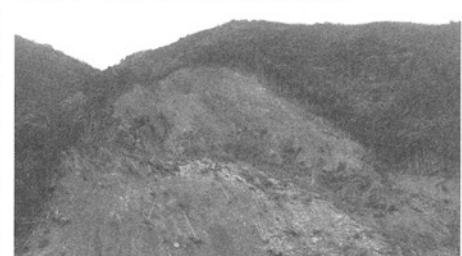
写真-3 大塔町宇井の崩壊

大塔町宇井では9月4日の7時6分に写真-3に示すような大規模崩壊が発生し、その崩土が対岸の高台の集落を襲い、十津川本川を閉塞した。死者7名、行方不明者4名が犠牲となった。天然ダムはその後越流により自然決壊した。崩壊の幅は200m、長さ550mで、赤谷と斜面方向は異なるが、流れ盤の構造が滑ったものと考えられる。自主避難していた住民が、台風が日本海に抜けた4日の早朝帰宅し被災されたという事例もあった。

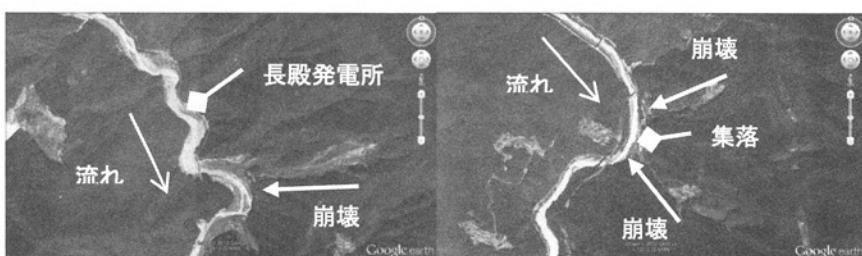
図-5 十津川村長殿濁谷川の崩壊

長殿の濁谷川では、図-5に示すような崩壊が9月4日3時に発生し、土砂が十津川本川に流入した。その結果、上流の長殿発電所が土砂流入による段波の遡上によって壊滅した。

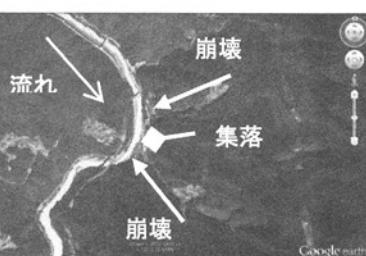
図-6 大塔町辻堂の崩壊

図-6は大塔町辻堂周辺を示したものである。集落を挟む2溪流で崩壊が9月4日2時から6時の間に起こった。自主避難により人的被害はなかったが、両方の溪流で土石流の危険があり、帰宅できない状況が続いている。

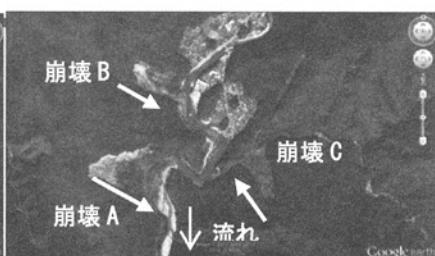
図-7 天川村坪内の崩壊

天川村坪内では、3つの大規模崩壊が発生した。崩壊Aは天川を堰き止め、上流域で氾濫を引き起したが、その後自然決壊した。崩壊Bの土砂は天川に堆積し、そのために流れが左岸側に寄り、その洪水によって左岸付近の住宅が流失した。

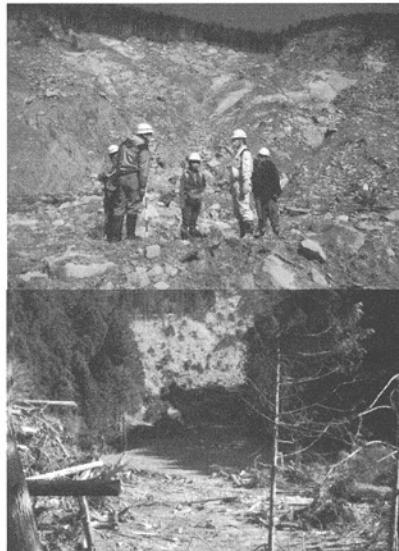
写真-4 熊野の深層崩壊、天然ダム、天然ダム緊急対策工

日置川源流部の田辺市熊野では、写真-4に示すような幅400m、長さ700m、崩壊土量410万m³の深層崩壊が発生した。この地域の地質は古第三紀系牟婁崩壊群に属し、砂岩主体で一部泥岩、礫岩等を含んでいる。崩土の一部は土石流として流下し、崩壊斜面から1kmほど下流に位置する集落にまで達した。この土石流により、死者2名、行方不明者1名の被害がでた。崩土の一部は高さ約60mの天然ダムを形成し、熊野川を堰き止めた。その土塊の表面にはスギやヒノキが立ったままの状態で残っており、土塊が構造を崩さずに移動した様子が伺えた。

この天然ダムは当初決壊の危険性があると考えられていたが、湛水容量が少ないため、堤体を切り下げる土砂で湛水池を埋め戻し、鋼製枠を使って仮排水路を設置するような緊急対策工が用いられた。写真-4にその状況を示す。

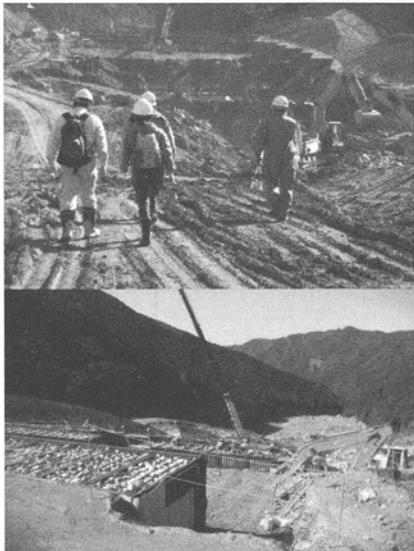
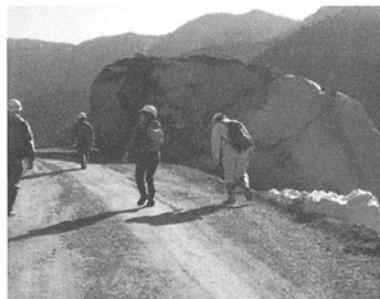
写真-5 熊野の深層崩壊の下流域

写真-5は土石流通過区間の状況を示したもので、複数の巨岩の流出が確認された。また、河道から15m以上高いところに建てられた家屋も写真のように室内は泥をかぶり、柱の一部が破壊されていた。これらから大規模な土石流であったことがわかる。

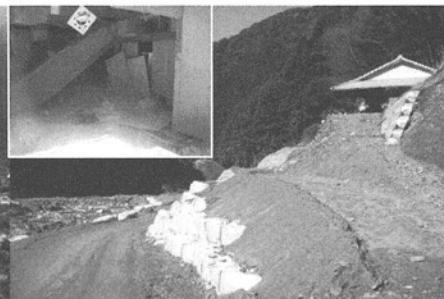
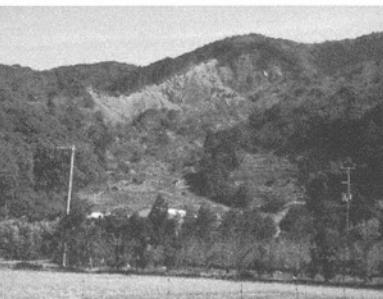
写真-6 伏菟野の大規模崩壊

田辺市伏菟野地区では、9月4日午前0時40分ごろ大規模崩壊が発生し、死者5名、全壊家屋5戸をもたらした。崩壊長は290m、崩壊上部の幅は130m、滑落崖の高さは50m、堆積土砂量は15万m³と見積もられている。写真-6は崩壊地の様子を示したもので、崩壊土塊が流動化せず斜面下部に堆積していることがわかる。地質は砂岩、泥岩である。

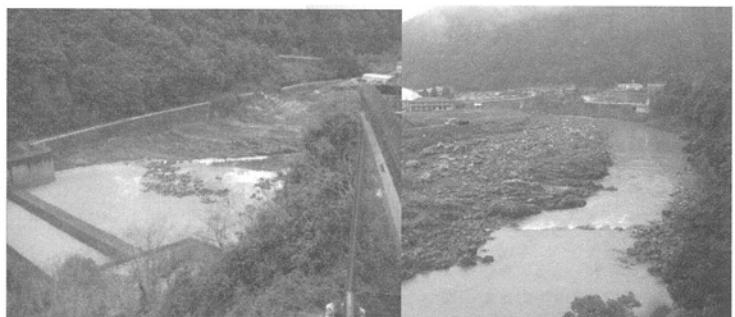
写真-7 椿山ダムの直下流および下流域の露岩化

写真-7は椿山ダム直下流の河床低下の状況を示したもので、河床が露岩化していることがわかる。聞き取り調査によると、この河床低下はむしろ洪水氾濫の危険性を低減させたようで、中下流で洪水氾濫が発生したのに対し、露岩化して河床低下が抑制されたこともあり、ダム直下流域では洪水氾濫がなかった。中流部から下流部にかけては、写真-8のように土砂が堆積している。このように、洪水によりダムの下流のほとんどの土砂が日高川下流部に堆積しており、上流部での魚類への影響が懸念されると

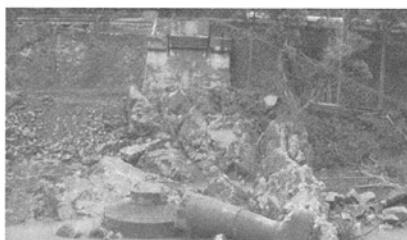
写真-9 橋梁の流失

日高川では多くの橋梁や堤防が被災した。写真-9は流失した橋梁を示したものである。被災原因は河床低下、流木等の閉塞などが考えられ、それらが複合的に関係していると考えられる。破壊形態には、取り付け部が破断しているもの、欄干部が波打つほど橋梁本体が歪んだもの、欄干に草や流木が引っ掛けたり洪水の流体力で破壊されたものなどがあった。写真-10は河床低下と護岸の被災の状況を示したものである。ダム直下から中流部まではこの写真のように露岩している個所が目立ち、それとともに護岸も大きな被害を受けている個所が多数あった。

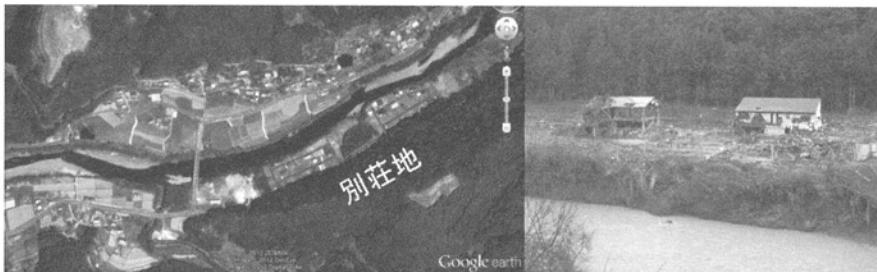
写真-11 別荘の被害

写真-11は河岸沿いに建てられていた別荘の被災状況を示したものである。30棟以上が建てられていたが、写真のような状況で数棟だけ残っていた。これらの別荘は左図に見られるように、高水敷に建てられているように見えた。写真-12は河川沿いにあった牧場の建物の被災状況を示したものである。洪水時、多くの牛と豚が流され、台風通過後樹木の上部に引っかかった牛の処理に苦労したことである。

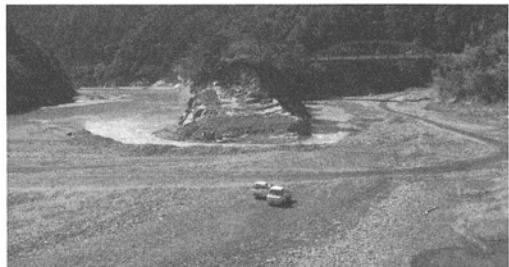
写真-13 十津川と西川合流点の土砂堆積

最後に、大規模土砂災害の後、写真-13に示すように大量の土砂が河道に堆積し、洪水氾濫やダム堆砂などの問題を引き起こす。山間部では土砂を処理するスペースが少ないと、多量の土砂を運搬する道路がないこと、貯水池に溜まった土砂を下流に流すことを下流域自治体と合意することが難しいことなどの理由で、土砂の処理が進まず、被災地の復旧、復興の障害になることが懸念される。
