# 平成25年山形・新潟豪雨に伴う土砂災害調査

FIELD SURVEY OF SEDIMENT DISASTERS DUE TO HEAVY RAINFALL  
IN YAMAGATA AND NIIGATA PREFECTURES IN 2013

里見 知昭<sup>1</sup>・佐藤 優樹<sup>2</sup>・高橋 弘<sup>3</sup>

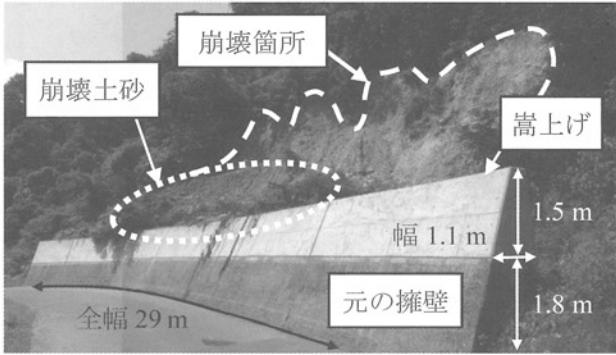
山形県県土整備部砂防・災害対策課へのヒヤリングによると、写真-1に示す斜面の具体的な崩壊の日時および時間帯は不明である。山形県朝日町建設水道課へのヒヤリングによると、7月18日7時48分にパトロールしたときには、写真-1と同じように崩落していたとのことである。この斜面は急傾斜地崩壊危険区域および土砂災害（特別）警戒区域のいずれにも指定されていない。ただし、数年前から土砂

写真-1 朝日町（県道113号）の崩壊現場

崩落が発生しており、平成24年に擁壁をかさ上げしパトロールを強化していることである。したがって、対象斜面は崩壊の可能性が高いと考えられる。なお、崩壊土砂は道路に流出しなかったものの、写真-1に示すように斜面に向かって左側の擁壁は崩壊土砂でほとんど満たされていた。

の基本物性を表-1に示す。5万分の1都道府県土地分類基本調査（荒砥）<sup>6)</sup>によると、対象斜面の表層地質は固結堆積物（珪質泥岩）であり、風化すると尖った小片にくずれやすい特徴がある。一方、崩壊土砂に含まれる水は擁壁があるために排出されにくく、表-1に示すように土砂の飽和度が高く、緩い状態で堆積していることが分かった。

昨年の調査から約8ヶ月経過した現場は、土砂や岩石の崩落が進んでおり、積もった雪の上に土砂が堆積していた。降雨や融雪によって土砂崩落が発生したと解釈でき、調査時にも土砂が少しずつ崩落する様子が確認された。また、崩壊土砂は擁壁にほとんど貯まっているため、今後さらに崩壊する可能性があることを考慮すると、擁壁高の確保や土砂の除去などの対策が必要になると考えられる。

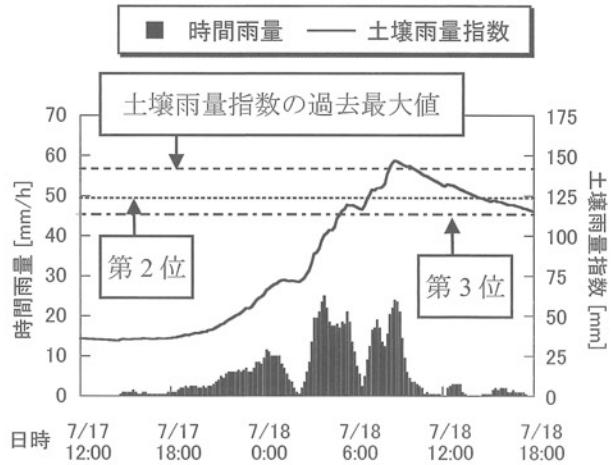
図-2に崩壊前後と思われる日時の時間雨量と土壤雨量指数の経時変化を示す。図-2より、朝日町がパトロールした7月18日7時48分の土壤雨量指数は第2位（2002年7月11日、123.41mm）を超えており、したがって、今回の降雨イベントによって土砂災害は発生しやすい状況にあったと考えられる。

図-2 時間雨量と土壤雨量指数の経時変化（左沢）

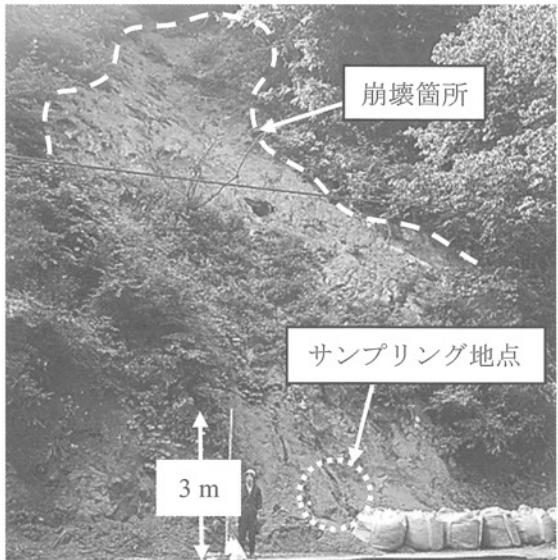
斜面の崩壊状況を写真-2に示す。崩壊規模は横幅が24m、高さは約12mである。崩壊日は7月18日、時間帯は0時から10時45分の間で発生した（ヒヤリングより）。この斜面は急傾斜地崩壊危険区域および土砂災害（特別）警戒区域のいずれにも指定されていない。

写真-2 南陽市（県道3号）の崩壊現場

崩壊土砂のコアサンプリングは写真-2に示す場所で行った。崩壊土砂は細粒分質砂質礫 (GFS) ( $D_{50} = 2.765\text{ mm}$ ,  $U_c = 77.7$ ,  $U_e = 1.1$ ) に分類され、その基本物性を表-2に示す。5万分散の1都道府県土地分類基本調査 (赤湯・上山)<sup>6)</sup>によると、対象斜面の表層地質は深成岩 (花崗岩質岩石) である。表-2に示すように崩壊土砂の飽和度は低かった。これは、崩壊土砂は粗粒分が多く排水しやすいためであると考えられる。ここで、Creagerによる粒径  $D_{20}$  と透水係数の関係<sup>7)</sup>を用いた近似式から透水係数を推定すると、 $2.6 \times 10^{-5}\text{ m/sec}$ であった。この値は朝日町の推定透水係数と比べて2倍大きかった。つまり、対象斜面は雨水が比較的浸透しやすく、崩壊が発生したと考えられる。したがって、図-3のように地質の違いを考慮しない雨量指数を用いて崩壊の危険度を精度良く評価できない可能性があると考えられる。

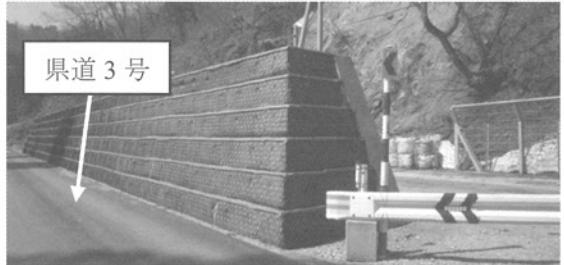
写真-3 南陽市（県道3号）の復旧状況

崩壊から約8ヶ月後経過した現場の様子を写真-3に示す。写真-3に示すように、擁壁 (高さ3m、底版幅2.9m、全幅37.2m) が斜面のり先から12m離れて設置されていた。この斜面が今後崩壊する可能性があることを想定したものと解釈される。今回の調査でも崩壊土砂が斜面のり先に堆積しており、土砂が少しづつ崩落する様子も確認された。

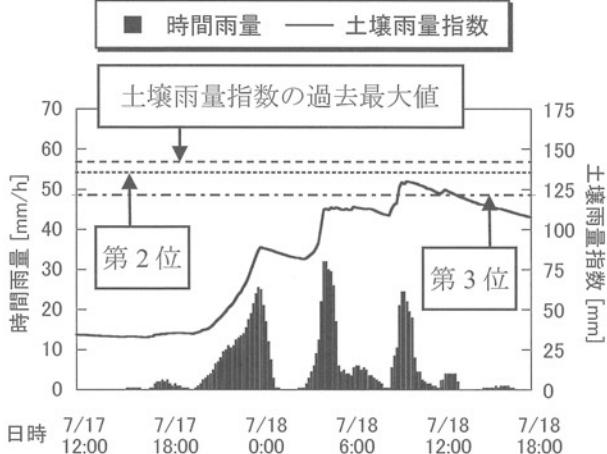
図-3 時間雨量と土壤雨量指数の経時変化 (長井)

12日からの約20年間分のデータである。レーダー解析雨量画像<sup>5)</sup>を用いて、対象斜面と長井観測気象台の雨量強度の時間変化を調べた。その結果、対象斜面の雨量強度は同じ時刻の長井観測気象台よりも小さかった。これは、雨量強度の分布が西から東方向に移動し、対象斜面が長井観測気象台よりも東側に位置するため、同時刻の雨量強度に違いが見られたと考えられる。なお、両地点の7月17日12時から7月19日0時までの累積雨量はほとんど同じであることが確認された<sup>5)</sup>。図-3に崩壊前後の時間雨量と土壤雨量指数の経時変化を示す。図-3より、今回の降雨イベントは過去20年間の最大値を超えたものの、第3位を超えた時刻(9時20分)は崩壊推定時の範囲内にあり、また4時20分に最大時間雨量32mm/hを記録した。この雨量は過去第1位から第3位に記録した最大時間雨量よりも多い。したがって、短時間に降った強い雨の影響を受けて

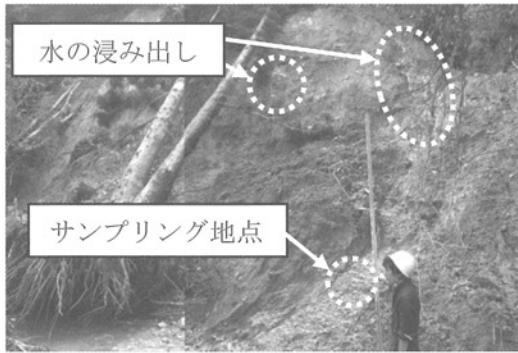
斜面の崩壊状況を写真-4に示す。対象斜面は急傾斜地崩壊危険区域および土砂災害（特別）警戒区域に指定されていない。しかし、近隣斜面に林野庁が

写真-4 長岡市小島谷の崩壊現場

指定した「山腹崩壊危険箇所」がある。写真-4に示すように、崩壊斜面上部の地表面から水が浸み出していた。したがって、この斜面には地盤内大間隙(パイプ)が存在し、パイプが崩壊に影響を与えたのではないかと考えられる<sup>8)</sup>。

崩壊土砂のコアサンプリングは写真-4に示す場所で行った。崩壊土砂は砂質細粒土(FS) ( $D_{50} = 0.022$  mm,  $U_c = 15.4$ ,  $U'_c = 0.9$ )に分類され、その基本物性を表-3に示す。対象斜面の表層地質は半固結堆積物(砂・シルト・泥)である<sup>6)</sup>。Creagerによる透水係数の推定値は  $2.6 \times 10^{-8}$  m/sec であり、斜面の透水性は低いと推測される。しかし、写真-4に示すように水の浸み出しが多数確認されたことから、水みちの閉塞によって斜面内の間隙水圧が上昇し、斜面が不安定となった可能性があると考えられる<sup>10)</sup>。表-3に示すように、崩壊土砂は地表面からの浸出水のために緩く、飽和度は高かった。

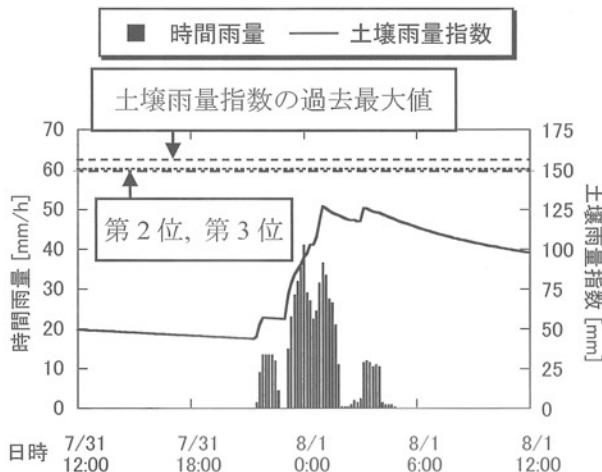
図-4 時間雨量と土壤雨量指数の経時変化 (寺泊)

時間雨量および土壤雨量指数の計算に使用した雨量データは、新潟地方気象台(寺泊、現場から直線距離で約8km)<sup>3)</sup>の1994年8月1日からの約20年間分の10分間雨量データである。崩壊日および時間帯は不明であるが、近隣で発生した斜面崩壊が8月1日であったことから、対象斜面の崩壊日も同じ日であると推測している(ヒヤリングより)。図-4に崩壊前後の時間雨量と土壤雨量指数の経時変化を示す。レーダー解析雨量画像<sup>9)</sup>を用いて、対象斜面および寺泊観測気象台の雨量強度の時間変化を調べた。その結果、両地点ともに同じ時刻の雨量強度は変わらなかった。また、7月31日0時から8月2日0時までの累積雨量はほとんど同じであった<sup>9)</sup>。したがって、気象台で測定された雨量を対象斜面の雨量であると解釈することにした。図-4に示すように、今回の降雨イベントは過去20年間の第3位を超えていた。しかし、雨の降り始めから土壤雨量指数が

最大値を示すまでに要した時間は第3位の降雨イベントよりも短かったことから、短時間かつ局的な大雨が斜面崩壊の一因であると考えられる。

雨量指標の計算には、寺泊観測気象台の10分間雨量データ（観測気象台と崩壊現場の直線距離は約6km）<sup>3)</sup>を用いた。レーダー解析雨量画像<sup>9)</sup>より、対象斜面および観測気象台の雨量強度の時間変化を調べた結果、両地点ともに同じ時刻の雨量強度は変わらなかった。新潟県土木部砂防課へのヒヤリングによると、崩壊日時は8月1日の1時45分頃である。長岡市には8月1日0時36分に土砂災害警戒情報（新潟県・新潟地方気象台共同発表）が発表された<sup>9)</sup>。図-4より、今回の崩壊は土壤雨量指数の最大値を過ぎてから45分後に発生し、最大時間雨量が41mm/hを記録してから105分後に崩壊が発生していた。今回の結果にもとづくと、一連の降雨（前後に24時間以上の無降雨期間がある場合の降雨）に対する最大値が土砂災害発生の基準として設定できる可能性があると考えられる。また、崩壊現場付近の道路には「時間雨量25mm、連続雨量100mm」になると通行止めという規制案内板があったことからも、崩壊の危険性は十分に高かったと解釈される。

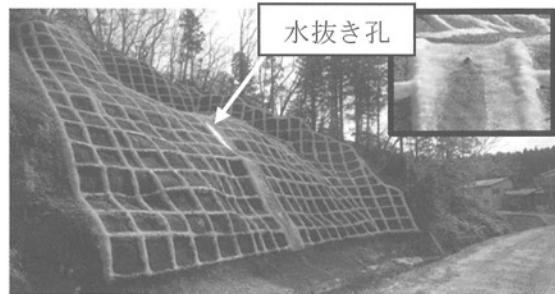
写真-5 長岡市小島谷の復旧状況

約8ヶ月後経過した斜面は、写真-5に示すように簡易吹付のり枠工法による対策が行われていた。また水抜き孔もあり、直近6日間は無降雨状態であったものの、排水している様子が確認された。

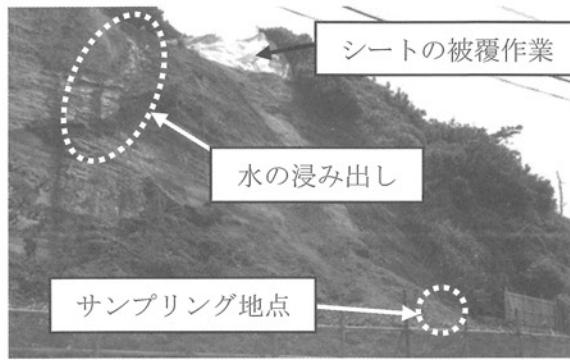
斜面の崩壊状況を写真-6に示す。崩壊幅は約30m、高さは約40mであり、急傾斜地崩壊危険区域および土砂災害(特別)警戒区域に指定されている。また、地すべり危険箇所(国土交通省)にも指定されている。今回の崩壊により死者1名をもたらした。崩壊土砂のコアサンプリングは写真-6に示す場所で行った。崩壊土砂は砂礫質細粒土(FSG) ( $D_{50} = 0.066$  mm,  $U_c = 31.5$ ,  $U'_c = 0.9$ )に分類され、その基本物性を表-4に示す。対象斜面の表層地質は砂岩・

写真-6 長岡市寺泊山田の崩壊現場

泥岩互層であり、崩壊地の記号が記されていた<sup>6)</sup>。表-4に示すように水が地表面から浸み出していたために堆積土砂は緩く、飽和度は高かった。

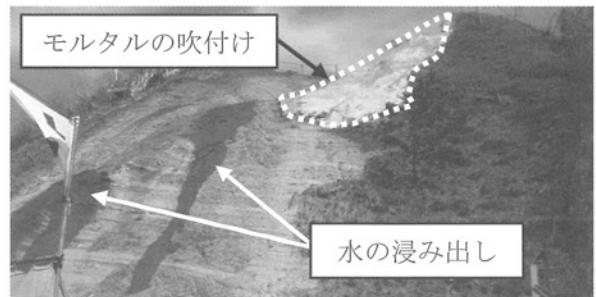
写真-7 長岡市寺泊山田の復旧状況

土砂災害発生から8ヶ月経過した状況は、写真-7に示すように斜面上部からモルタル吹付けによる対策が進行中であった。また、吹付けが完了していない地表面からは水が浸み出していた。
