# 2013年7月島根県津和野町名賀川流域で 発生した流木氾濫に関する調査

AN INVESTIGATION INTO THE 2013 FLOOD WITH A LARGE AMOUNT OF  
WOODY DEBRIS IN THE NAYOSHI RIVER BASIN,  
TSUWANO, SHIMANE PREFECTURE, JAPAN

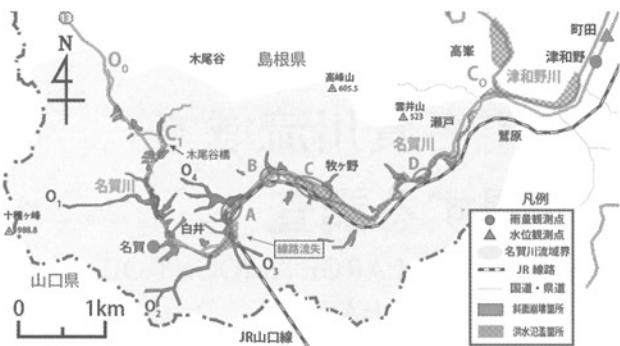
図-1 名賀川流域における崩壊・土石流の流下渓流および本川河道に沿った洪水氾濫箇所

名賀川では、崩壊・土石流が発生した渓流との合流地点を中心に住宅に氾濫被害が発生した（図-1）。斜面崩壊と田畠における流木氾濫が名賀川流域において多数みられた。津和野川本川は、名賀川との合流点付近およびその上流において河川氾濫を生じ、付近の住宅に浸水被害を与えた。表-1 は被害状況をまとめたものである<sup>10), 11)</sup>。被害の中でも床下浸水の被害が多く、避難勧告も町民の約半数 4165 人に出された。また、高峯、名賀、笹山地区では孤立世帯も出ており防災ヘリによる救出活動も行われた。

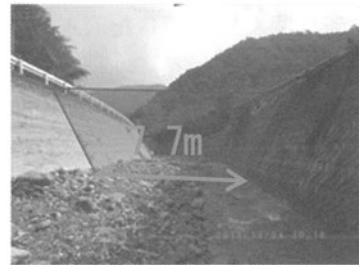
等流と近似されるA地点の河道区間の断面(写真-1)において痕跡水位から洪水流のピーク流量を求めた。図-5は、評価された洪水ピーク流量とマニング粗度係数nとの関係を表したものである。渓流から河川に流れ込んだ土砂や流木を考慮して、粗度係数を $n=0.03\sim0.04$ と仮定すると、名賀川のA地点の河道におけるピーク流量は $Q_p=300\text{m}^3/\text{s}$ 程度と推測される。

写真-1 ピーク流量評価の対象河道  
(上流から下流を望む)

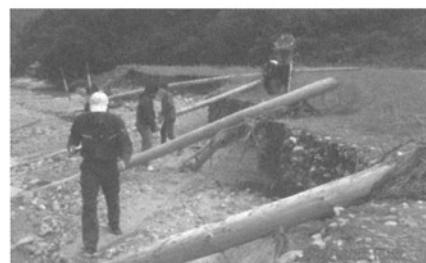
現地調査では、田畠に氾濫し個々に堆積した流木(写真-2(a))と、群を形成して堆積した流木とを観察した。さらに、後者は橋梁に捕捉され群を形成した流木(写真-2(b))と田畠に氾濫堆積し群を形成した流木(写真-2(c))とに区別した。田畠に氾濫堆積した流木は、洪水時に新しく形成された河道や田畠との境界部の段差、先に堆積した流木などが流下の障害となり堆積していた。

(a) 田畠に氾濫し個々に堆積した流木

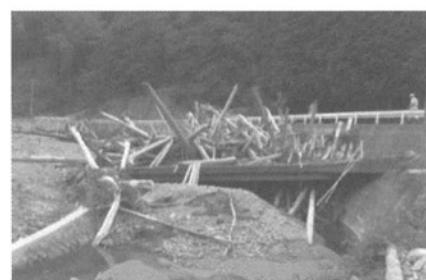
(b) 橋梁に捕捉され群を形成して堆積した流木  
(下流から上流を望む)

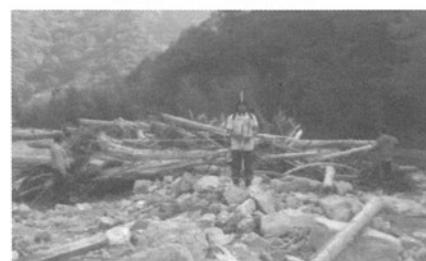
(c) 田畠に氾濫し群を形成して堆積した流木

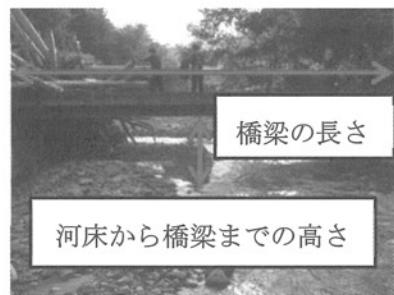
流木の長さと、橋梁の長さおよび河道から橋桁までの高さ（クリアランス）とを比較した（写真-3）。

図-10 は流木の長さと橋梁の長さとを比較したものである。また図-11 は流木の長さと河道から橋桁までの高さとを比較したものである。橋梁に捕捉された流木の長さは、橋梁の長さより若干短いか同程度であり、河道から橋桁までの高さよりは 4 倍ほど長いことが分かる。

表-5 は、橋梁の長さ  $L_B$ 、河床から橋梁までのクリアランス  $H_B$  と流木の長さ  $l_D$  およびそれらの比を示したものである。それぞれの比は、 $L_B/l_D=1.03\sim2.1$ 、 $H_B/l_D=0.16\sim0.3$  であった。

写真-3 橋梁地点における各物理量の定義
