2014年8月20日に発生した 広島市の大規模土砂災害について

SERIOUS DEBRIS-FLOW DISASTERS ON AUGUST 20, 2014 IN HIROSHIMA-CITY

海堀 正博¹

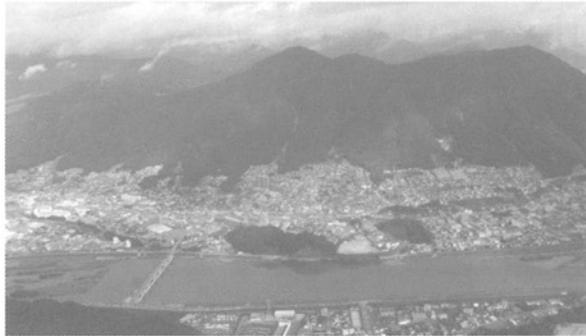
る周辺の土地の勾配は急なところで約 8°, また、同じく八木 3 丁目の阿武の里団地では約 12°, さらに、八木 4 丁目の八木が丘団地ではごく一部だが約 16° のところまで人家が並んでいるような状況であった(図-2)。

図-2 安佐南区八木周辺地域での住宅地の状況

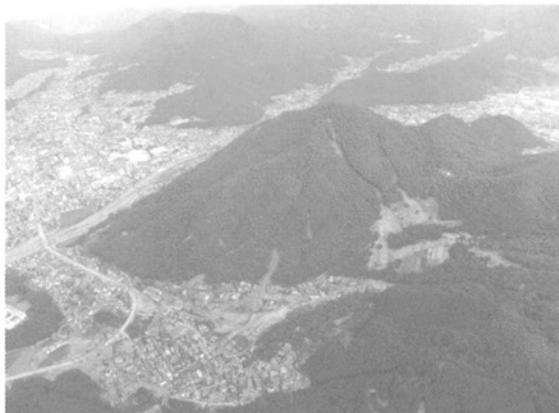
一方、安佐北区可部東地区周辺の住宅地の発達の状況も同様で、少しずつ山裾から斜面の上方の傾斜の急になる部分に住宅地が広がっている様子が確認できた。特に、谷すじに沿って幅が 3m 程度の細い道路が造られていて、それをはさむように人家が密集していることや、そこを経てさらに上流のエリアに、新しく小規模な宅地が造られていっていることが特徴である(図-3)。

図-3 安佐北区可部東 6 丁目付近の住宅地の状況

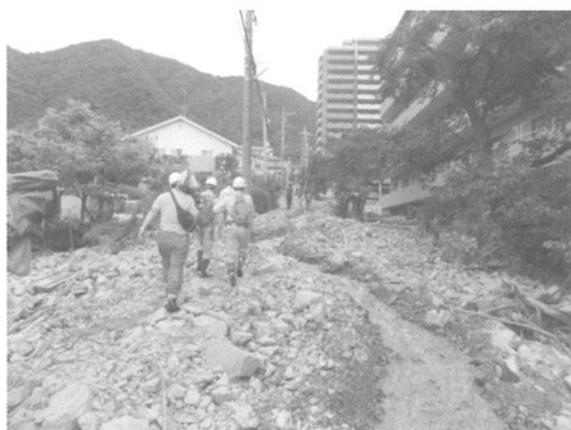
急勾配の流路であっても大量に石礫が堆積したままになっている状況からも推測できた。たとえば、安佐南区の八木三丁目の阿武の里団地の⁴⁾上流から発生した土石流は、そのような角張った30~50cm程度の硬い石礫が主体の土石流だったことが現地調査で確認できた(図-5)。この写真は居住エリアを流下した土石流の中に含まれていた土石や流木と泥水の流れの様子を示している(撮影日時は災害発生当日である8月20日の16時48分頃)。石礫が混じった土石流が住宅地にも入り込んでいたことがわかる。この付近の勾配はまだ8°~10°前後であるがこの坂道のさらに上の勾配12°の周辺まで住宅地は続いていることは前述したとおりである。

図-5 安佐南区八木三丁目阿武の里団地を流下した土石流の堆積物(8月20日16時48分頃撮影)

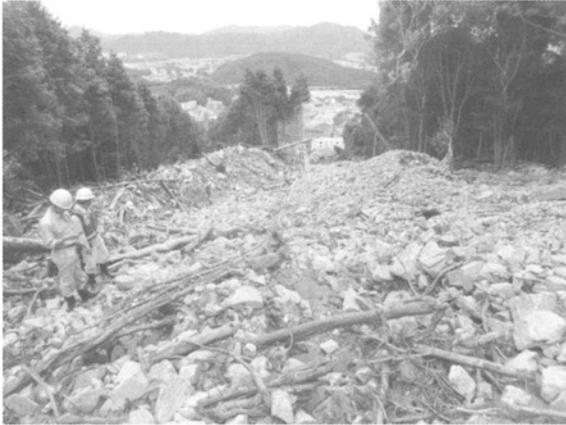
しかし、住宅地の⁵⁾上流側の溪床勾配も12°~15°前後がしばらく続き(図-6)、さらに上流に向かい次第に急勾配となり、24°前後を上回るようになるとうやく溪床に露出した岩盤や流水が確認できる状況になる(図-7)。それまでの間、水の流れは伏流していたことになる。すなわち、この流域から生産された土石が硬くて非常に角張っているがゆえに、お互いに引っかかりやすい状況が生まれ、水流による運搬が花崗岩類の土石に比べて簡単ではないのだと思われる。そのため、今回の土石流構成材料の土石も含めて、過去の土石流等によって運ばれた土石が比較的急な24°前後の勾配のところに至るまで非常に厚く堆積しているのだと思われる。おそらく、住宅地の中にも石礫が入り込んだことは間違いなくとも、その量は発生開始地点から住宅地の⁶⁾上流側に至るまでの間に流路中⁷⁾にかなり残されて、減じられていたと思われる。その影響もあり、12°程度の勾配のところにある家屋も、巨石の直撃を受けた痕跡はあまり認められず、むしろ流木や泥水の激しい流体圧によって主に1階部分が大きく破壊されているように思われた(図-8)。

図-6 安佐南区八木三丁目阿武の里団地の上の土石流流路の状況(流路勾配 15° 前後のところ。8月20日 17時23分頃撮影)

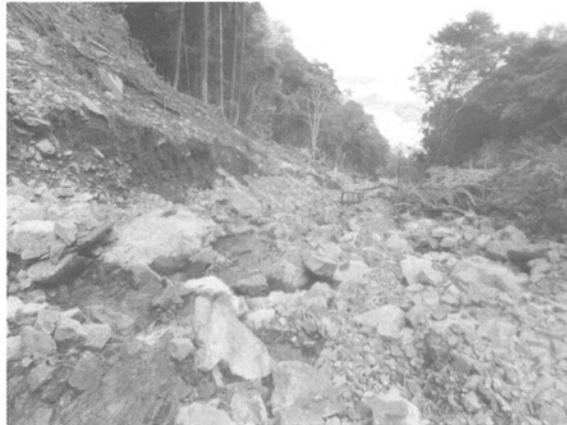
図-7 安佐南区八木三丁目阿武の里団地の上の土石流流路の状況(流路勾配 24° 前後のところ。8月23日 16時23分頃撮影)

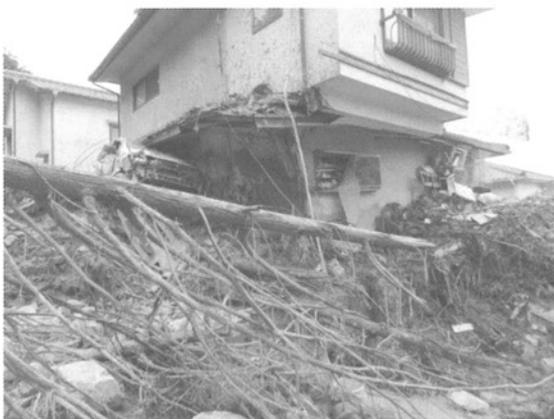
図-8 土石流により被災した阿武の里団地最上流部の家屋のひとつ(勾配 12° 前後のところ。8月20日 16時58分頃撮影)

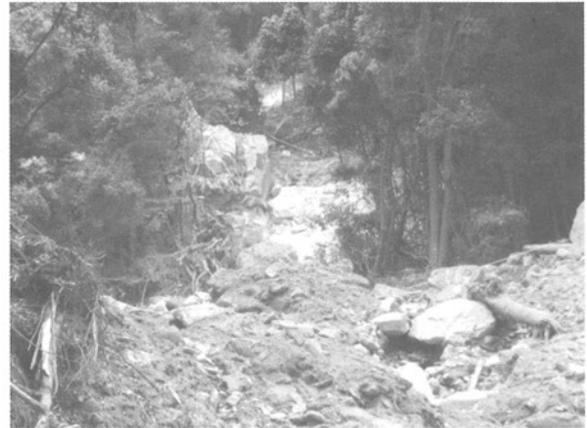
それに対し、花崗岩類分布地域の土石流は、かなり勾配の小さな下流の居住エリアまで巨石混じりの石礫型の土石流として流入しており、大きな力で流路の兩岸

図-9 安佐南区八木三丁目県営緑が丘住宅上の土石流流路の状況(住宅地の upstream の谷出口付近。ここまでは勾配が 8-10° だが、これより上流は急勾配の露岩した溪床が確認できる。9月6日 14時50分撮影)

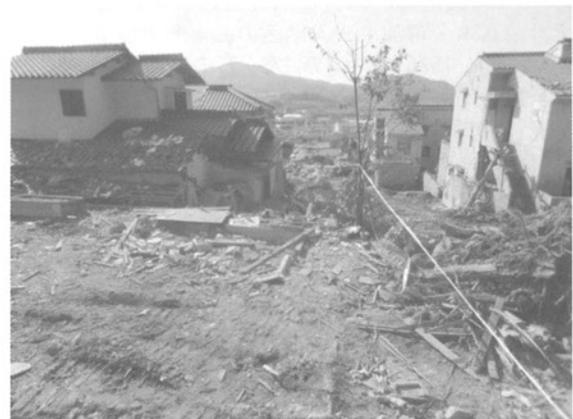
や溪床を侵食して巨大化したものが直撃するような形で家屋の多くを全壊させている状況が認められた(図-9、図-10)。

図-10 安佐南区八木三丁目県営緑が丘住宅の土石流による被災状況(住宅地の中ほど付近で、勾配は 8° 程度。周辺ではいくつもの花崗岩の巨石と複数軒の家屋が全壊の様子が確認できる。8月31日 8時46分撮影)

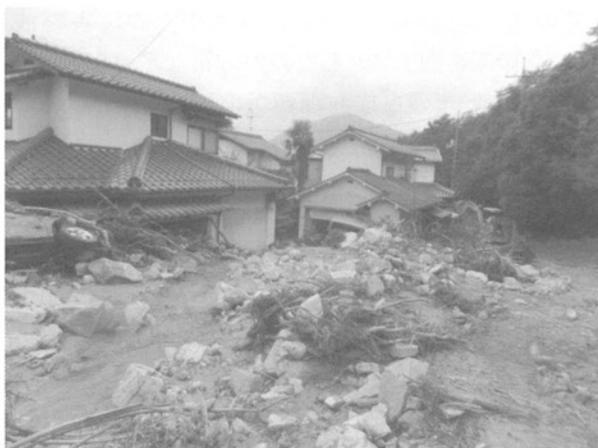
安佐北区でも同様に、6.29災害以前の大面積の宅地造成地域の周辺にどんどんと小規模な宅地造成が加えられていて、主にそれらは谷すじに沿って溪流の兩岸をはさむように人家がしだいに勾配のきつところまで広がって行っている。今回の豪雨を受けて、それらの谷すじに土石流土砂が押し寄せ、多くの人家が大きな被害を受けているのである(図-11)。

図-11 安佐北区可部東6丁目地区の谷すじの家屋の被災状況(もともと谷すじなので水が集まりやすい。この場所は上流の3~4本の小溪流からの土石流が集まって流下した。8月26日11時52分撮影)

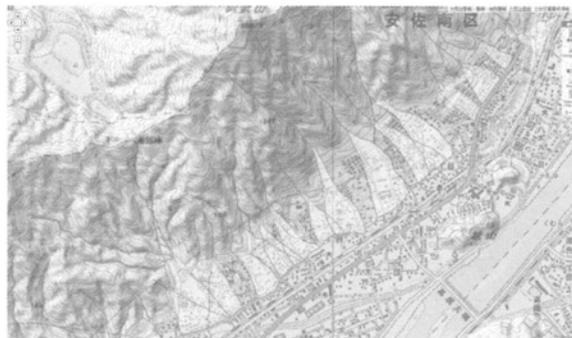
今回の被災地域の周辺では、土石流危険溪流の指定のなされているところで多くの土石流が起きている(図-12)が、土石災害防止法に基づいた土石災害(特別)警戒区域指定が行われていたのは安佐北区可部東地区だけであった(図-13)。

図-12 安佐南区八木地区周辺の土石災害危険区域(阿武山の山麓の住宅地ではほぼすべての谷すじに土石流が発生して人家が危険にさらされていることが以前から示されている。広島県防災Webより)

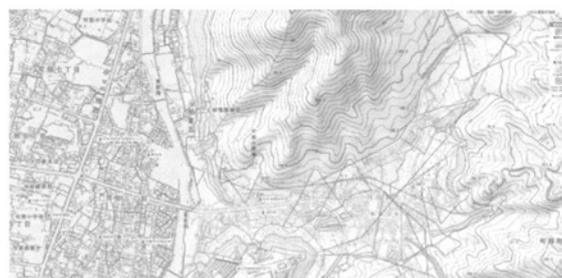
図-13 安佐北区可部東6丁目付近の土石災害防止法に基づく警戒区域指定の状況(谷すじの家屋のほとんどが少なくともイエローゾーン、すなわち、土石災害警戒区域に指定されていることがわかる。広島県防災Webより)
