# 平成 28 年熊本地震における土砂災害

## SEDIMENT DISASTERS OF KUMAMOTO EARTHQUAKE ON 2016

北園 芳人<sup>1</sup>・笠間 清伸<sup>2</sup>・矢ヶ部 秀美<sup>3</sup>

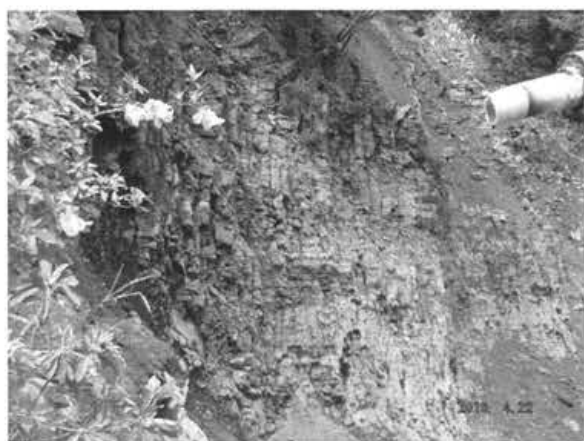
写真-1 柱状節理の発達した立野溶岩の崩落

断層帯に含まれる可能性が高く、震度6強の強い地震動により広い範囲で崩壊が見られた(写真-1)。山王谷川中流域も深い溪谷をなしており、急崖の斜面の溶岩は風化によって亀裂が発達しており、震度6弱の強い地震動で数多くの崩壊が発生した(写真-2)。

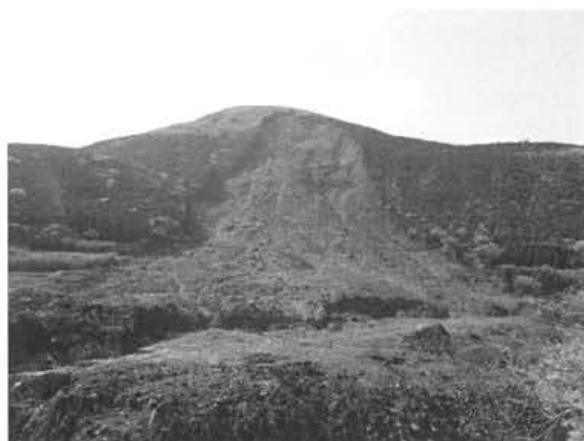
写真-3 立野(阿蘇大橋付近)の大規模崩壊

今回の地震で最も大きな崩壊は、JR豊肥線の線路を押し流し、国道57号を浸食し、さらに黒川に架かる阿蘇大橋を落橋させたといわれる崩壊である(写真-3)。その規模は崩壊長:約700m、崩壊幅:約200m、崩壊土砂量:50万 $m^3$ 、最大崩壊深約20mと推定されている。地質は表層が火山灰質粘性土(黒ぼく、赤ぼく)で岩盤は先阿蘇火山岩類に属する安山岩と火砕岩が互層をなしている。崩壊斜面上端部は35°前後の急勾配で斜面下部は崖錐堆積物が堆積する15°程度の緩勾配で畑として利用されていた。図-2は崩壊前の地形(平成24年7月撮影LPデータより作成)に、今回の崩壊域を重ねた図である。これを見ると崩壊地周辺部には以前にも崩壊したと考えられる地形が多く存在していることが分かる。そして今回の

崩壊は上部の方に拡大したと見られる。

滑落崖周辺部にはまだ大きな亀裂が多数みられ、不安定な状態にあるため、現状ではこの不安定土砂を取り除く検討が行われている。

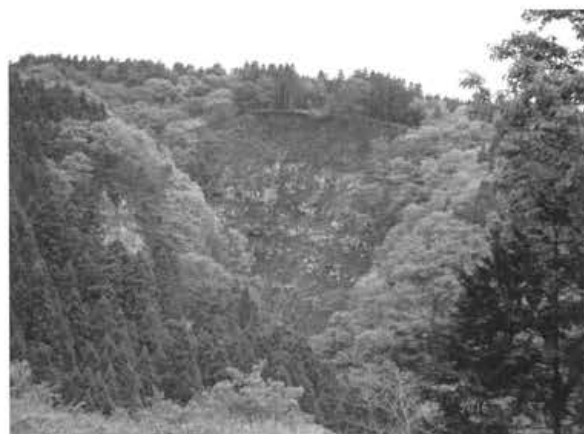
写真-2 山王谷川中流域の風化溶岩の崩壊

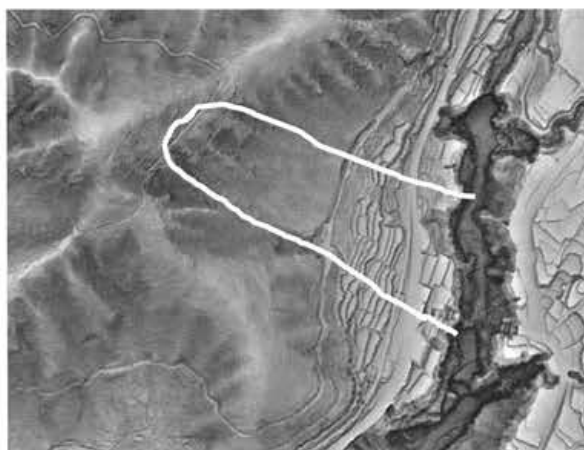
図-2 崩壊前の地形(平成24年)と崩壊地

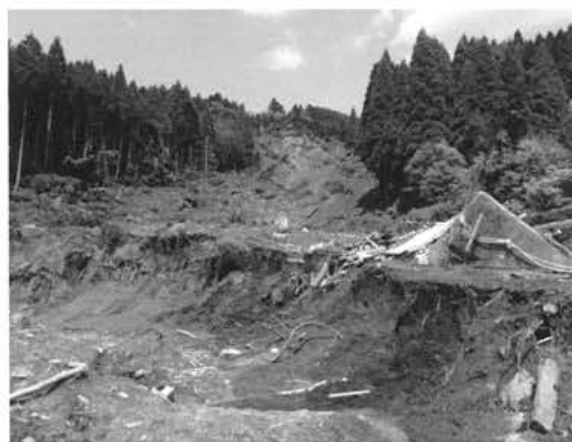
写真-4 火の鳥温泉地区の表層崩壊

火の鳥温泉地区の表層崩壊(写真-4):南阿蘇村長陽の温泉地の上部斜面の崩壊で火の鳥温泉が被災。

表層は火山灰質粘性土(黒ぼく・赤ぼく)でその下に草千里ヶ浜軽石層が堆積しており、その最上部のローム層が熱水変成し白いローム層をなしており、この層がすべり層となったと考えられる。この滑落崖周辺(杉林)にも多数の亀裂が見られる。さらに上部の平坦地にも大きな亀裂が多数見られ、隣の斜面崩壊地まで断続的に続いている。

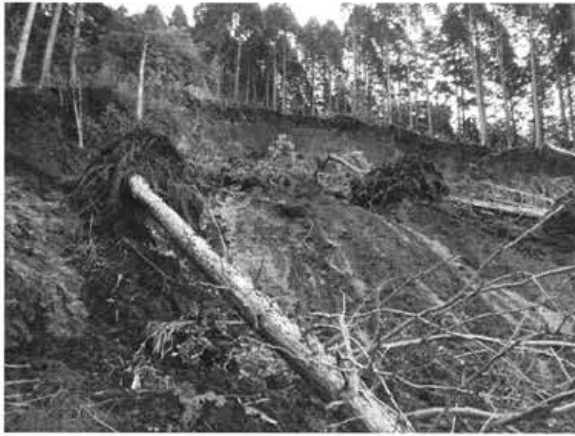
写真-5 蘇峰温泉地区の表層崩壊

蘇峰温泉地区の表層崩壊(写真-5):南阿蘇村河陽の蘇峰温泉の東側山腹斜面の表層崩壊で表層は火山灰質粘性土で赤ぼく層と白いローム層の間で滑っている。この白いローム層は火の鳥温泉地区の崩壊地のローム層より硬い。崩壊土砂は勾配の緩くなった杉林で停止している。この崩壊斜面は山腹の中央辺りで発生しているが、亀裂は山体の上端部まで続いていた。山体の反対側は垂玉・地獄温泉であり、この両温泉地は垂玉川上流の斜面崩壊と途中の斜面崩壊で村道が塞がれており、孤立状態にある。

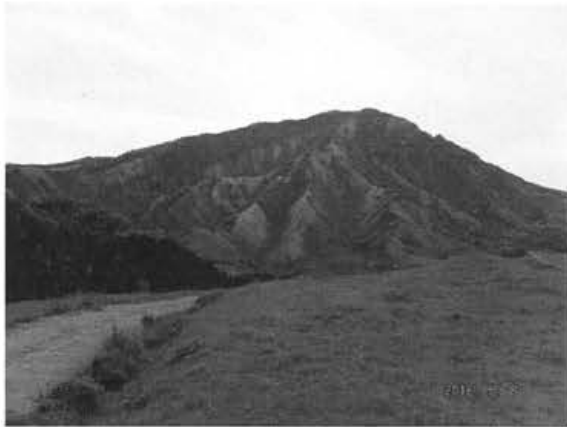
写真-6 烏帽子岳の連続した表層崩壊

烏帽子岳の連続的な表層崩壊(写真-6):烏帽子岳は山頂付近を含め、全域の斜面で連続して表層(火山

灰質粘性土)が崩落している。烏帽子岳の溪流は昭和28年の豪雨災害で山腹崩壊が多数発生したため、溪流上部まで谷止工等の山地の荒廃対策がなされていたが、今回の地震で、急勾配の斜面はことごとく崩壊し、崩壊土砂は溪流に堆積している。崩壊時に降雨は無かったにも係らず、500m以上流下し、緩傾斜の下流の牧草地まで達し、溪流幅の狭まった所で停止している。堆積層の厚い部分は5m以上にも達しており、谷の出口と考えられる所に大量に堆積しているため、豪雨などで大量の流水が発生すると土石流化し、下流の山王谷川で大きな土石流災害をもたらす恐れがある。

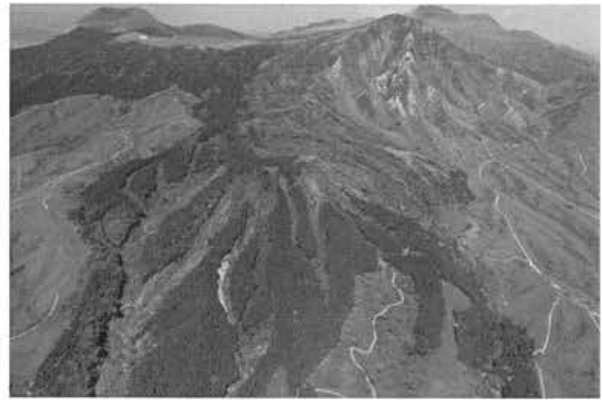
写真-7 小烏帽子の連続した表層崩壊

小烏帽子の連続的な表層崩壊(写真-7):小烏帽子は烏帽子岳の西側の山体で垂玉温泉から草千里ヶ浜への登山道となっている。山頂付近まで植林されていたが、山頂付近から全方向に向かって表層崩壊が発生し、表層の火山灰質粘性土が植林されていた杉と一緒に溪流に流出した。降雨時以外に流水の無い溪流に流出した土砂と流木は溪流の途中で堆積して停止している。山王谷川では本流に常時流水があったため崩壊土砂や流木が土石流となって田畑に氾濫したが、幸い人家の手前で停止した。

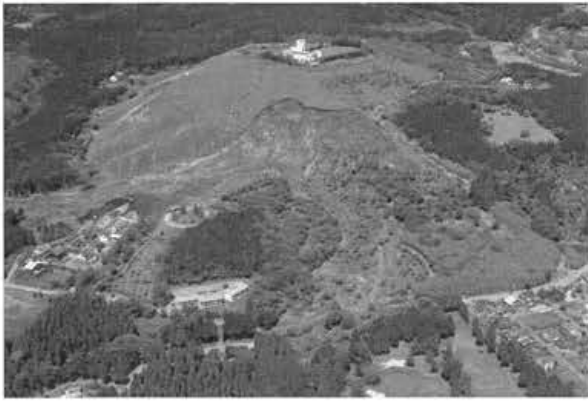
高野台地区(京都大学火山研究所の丘陵地)の崩壊(写真-8):南阿蘇村河陽の緩勾配の丘陵地で発生した地すべり性の崩壊である。斜面勾配は10°前後であるため降雨による土砂災害警戒区域の指定には該当しない地域で発生した。表層は火山灰質粘性土が厚く堆積しており、その下部には草千里ヶ浜軽石層を始め中央火口丘起源の降下火山灰が堆積している。深さ7~8mに分布していた草千里ヶ浜軽石層の粘土化した層をすべり面して滑ったと考えられる。崩壊土砂は崩壊域全体にブロック状化した表層が波打つように原形を維持しながら移動堆積している。ま

写真-8 高野台の地すべり性崩壊

た、崩壊土砂の流下方向は南西側と西側に途中で分岐して流下しており、南西側に流下した土砂は立木状態のままの土塊も見られ、県道 149 号を塞ぎ、一部ゴルフ場まで達している。西側に流下した土砂は高野台分譲地の一部に流れ込み 5 名の犠牲者を出した。その後北向きに向きを変え、河川にまで達している。緩勾配の斜面で地下水がない状態で強烈な地震動による振動で土砂移動現象が生じた。今回の地震による土砂災害の特徴ともいえる。

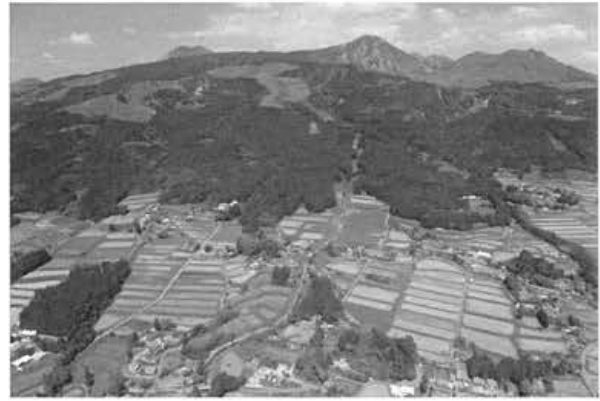
山王谷川の土石流(写真-9)は小烏帽子の連続した表層崩壊(写真-7)で発生した土砂と山王谷川中流域の両岸の溪谷の崩壊土砂(写真-2)が河川に達して土石流となり、谷の出口の砂防堰堤の一部を破壊し、氾濫した。特徴的なものは小烏帽子の斜面崩壊に見られるように表層崩壊が主だったため、土砂と流木が多く、大きな礫がほとんど見られなかったことである。また、土砂量は多かったが降雨がなかったことで、河川の水量が少なく、氾濫しても田畑に広がったが、人家の手前で停止している。ここでは、谷の出口に人家がなく、田畑だったため、土石流による人的被害がなかった。

写真-9 山王谷川の土石流

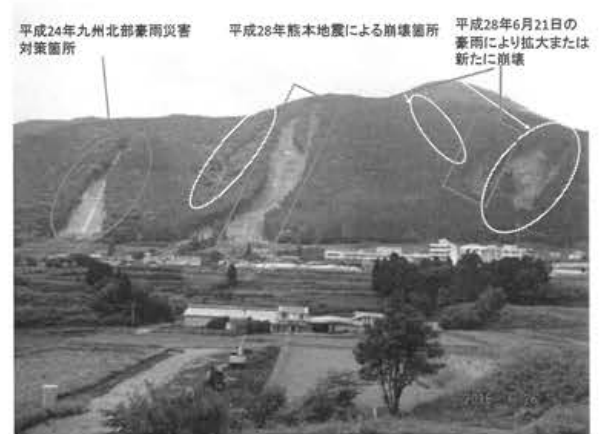
写真-10 豪雨によって土砂災害が拡大

今後懸念されるのは二次災害である。前述したように、崩壊地周辺に多数に亀裂があることと崩壊土砂が斜面途中で止まっていることである。これらの状況は今後の豪雨や台風による大雨と強風によってさらに崩壊が拡大し、土石流化することが予想される中、実際、今年の6月の大雨で崩壊の拡大が発生した(写真-10)。

今後の対策としては崩壊箇所が多いので、ハード対策には時間と費用が掛かる。ハード対策が進むまでは、豪雨や台風等の時は早期避難で人的被害を防がねばならない。
