# 断裂による分断が起因となる斜面崩壊について

## SLOPE COLLAPSE CAUSED BY PARTING OF FRACTURE

吉村 辰朗<sup>1</sup>・吉松 史徳<sup>2</sup>・辛島 光彦<sup>3</sup>・渋谷 快晴<sup>4</sup>

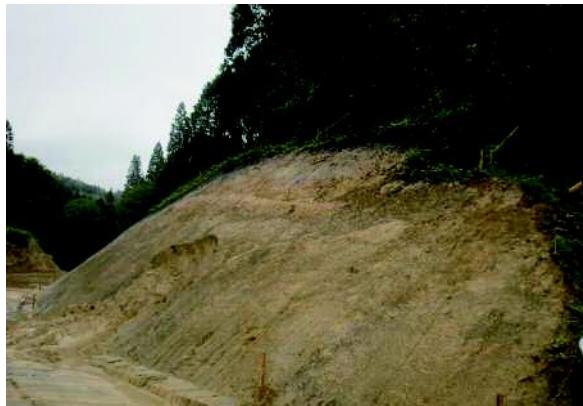
10月中旬の豪雨（最大日降雨量 86.5mm、図-1）によって、のり面勾配 1:1.2 の切土のり面の一部が崩壊した（図-2～図-4）。

図-2 2017年10月17日に発生したのり面小崩壊

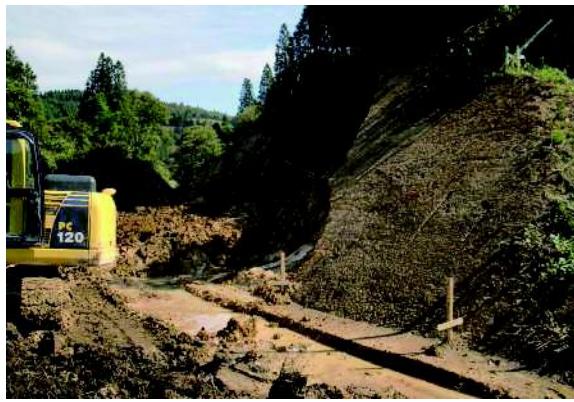
図-3 2017年10月24日に発生したのり面大崩壊

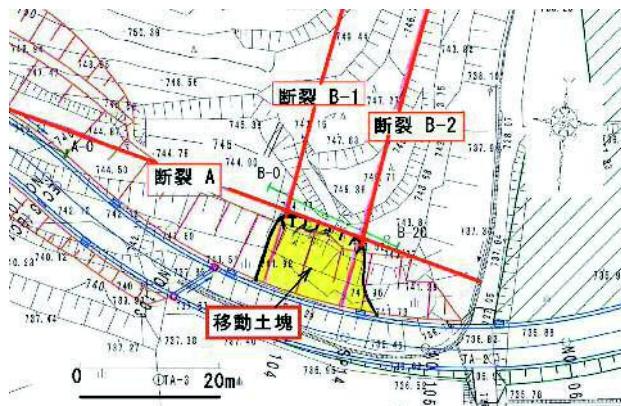
崩壊箇所付近ののり尻では断裂が認められた。断裂には節理・断層・裂かがあるが、当地では裂かである（図-5）。この裂かの分布を把握するために崩壊箇所周辺で地表 $\gamma$ 線測定を実施した。 $\gamma$ 線測定結果を図-6に示す。 $\gamma$ 線測定結果図は縦軸に $\gamma$ 線強度、横軸に測定点の位置を示し、断裂部の測定値は黒四角で示した。地表 $\gamma$ 線測定の結果、3 本の断裂（断裂 A, B-1, B-2）が切土のり面を分断しており、その分断区域が移動土塊に相当することが判明した（図-4）。

図-4 調査位置図および断裂分布図

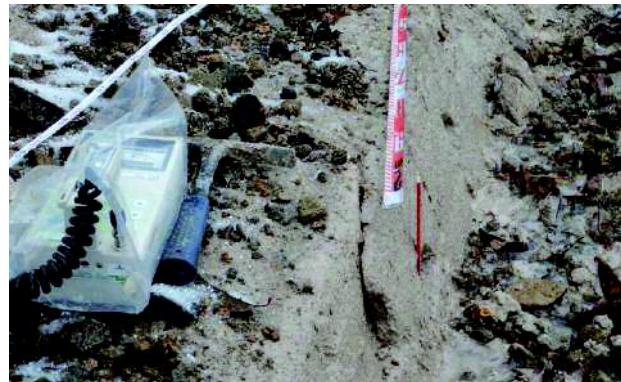
図-5 のり尻で認められた断裂 A（裂か）

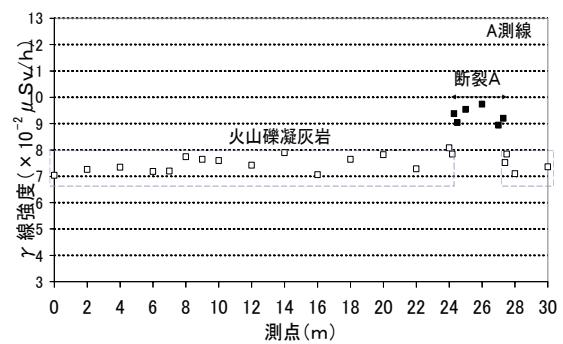
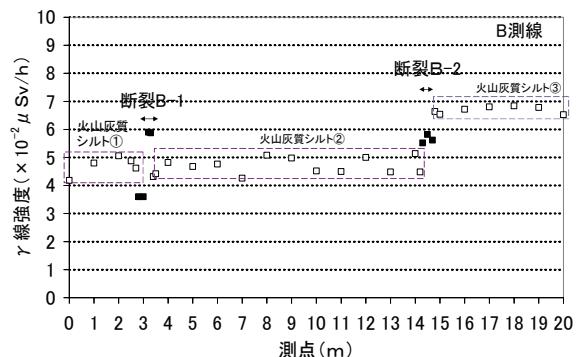
図-6 地表 $\gamma$ 線測定結果図（2017年崩壊）

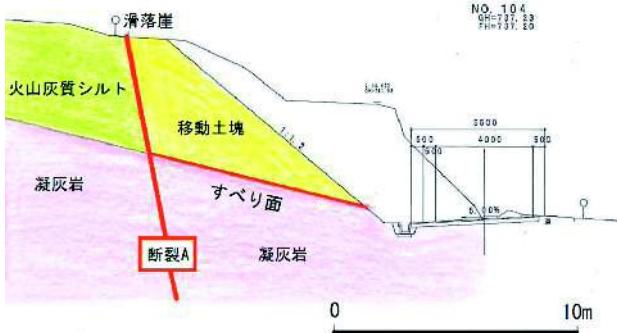
崩壊のり面の地質断面を図-7に示す。火山灰質シルトの下位に難透水性の凝灰岩が分布する水理地質構造を呈し、崩壊時には地質境界で湧水が認められた。この水理地質構造より、透水性の高い火山灰質シルトの下に遮水ゾーンとなる凝灰岩層があり、火山灰質断裂シルトの水圧が高まった結果崩壊が発生したと考えられる。

図-7 2017年豪雨時における崩壊のり面の地質断面

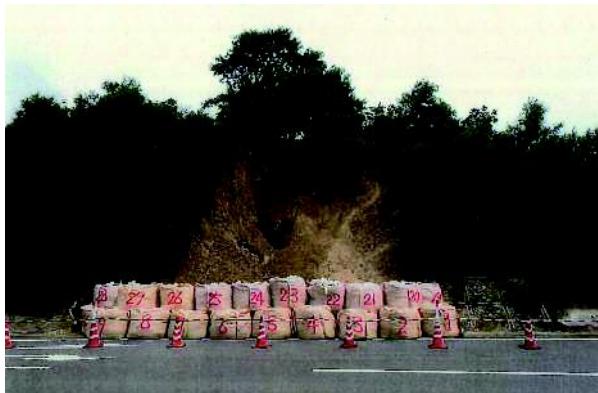
2011年6月中旬の豪雨（崩壊前日の日降雨量93.0mm、図-8）によって、前記の崩壊のり面の西側切土のり面の一部が崩壊した（高さ5m、幅5m 図-9）。

図-9 2011年6月の豪雨によるのり面崩壊

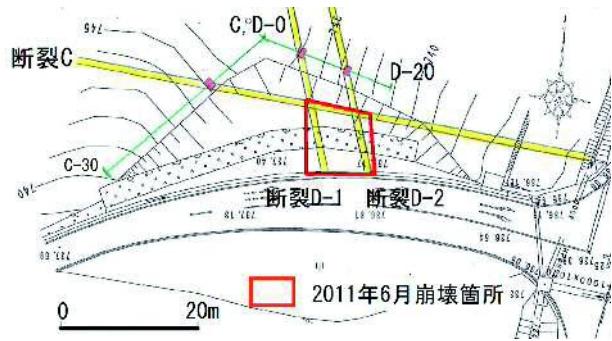
前記の崩壊と同様な崩壊形態と推定されたため、崩壊箇所周辺で地表 $\gamma$ 線測定を実施した（図-10）。

図-10 調査位置図および断裂分布図

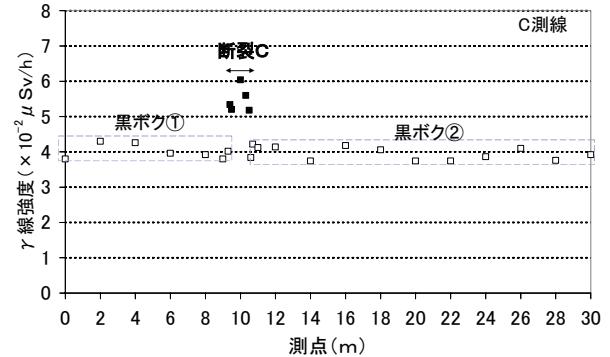
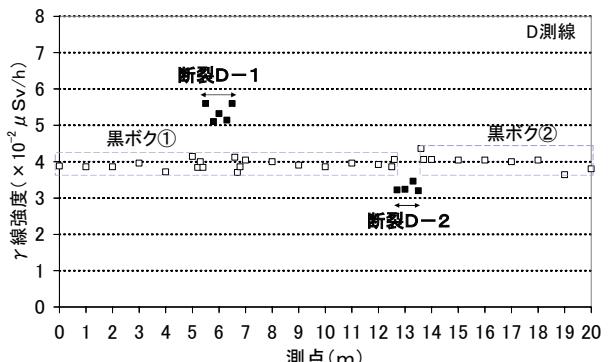
$\gamma$ 線測定結果を図-11に示す。地表 $\gamma$ 線測定の結果、3本の断裂（断裂C, D-1, D-2）が前記崩壊と同様に切土のり面を分断しており、その分断区域が移動土塊となったと推定される。

図-11 地表 $\gamma$ 線測定結果図（2011年崩壊）

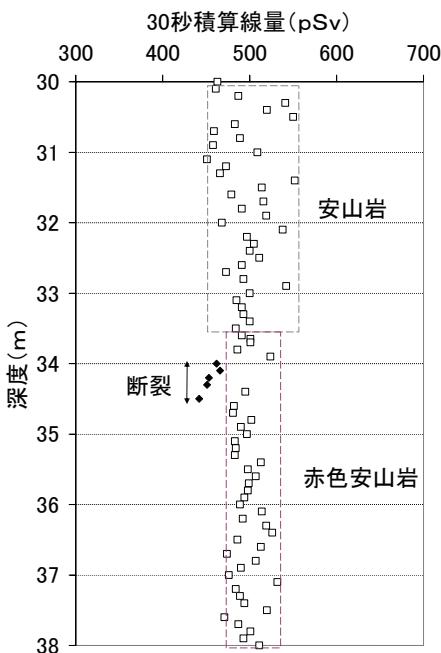
横軸に 30 秒積算線量を示し、断裂部の測定値は黒四角で示した。 $\gamma$  線強度異常値は断裂部 (GL-34.0m～-34.5m) で生じ、相対的に低い  $\gamma$  線強度を示す。断裂部のコア状況は、裂かである (図-13(b))。

図-13(a) コア  $\gamma$  線測定結果

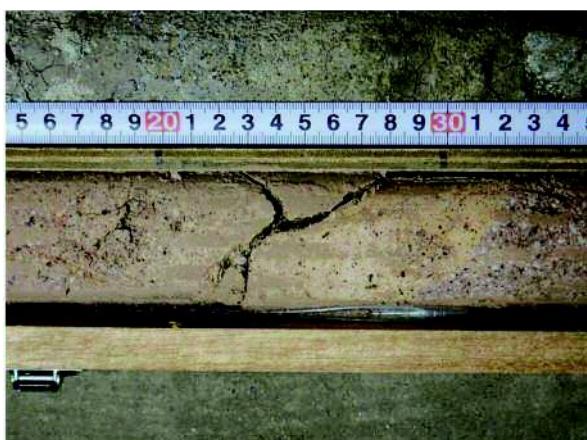
図-13(b) コア写真 (裂か 深度 GL-34.15m～34.35m)

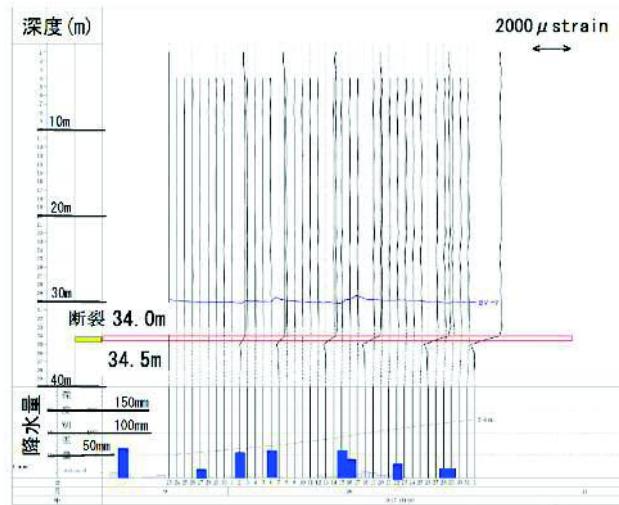
図-14 にパイプ歪計変動を示す。断裂区間では、降雨時に歪が生じる現象が認められ、降雨に伴う表流水が水圧として作用していると考えられる。

図-14 断裂におけるパイプ歪計変動

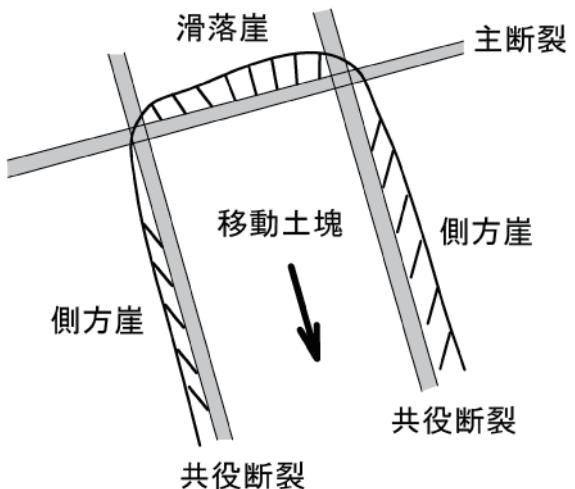
崩壊事例で確認した断裂分布から、図-15 に示す断裂による分断が起因となる斜面崩壊機構を考えられる。

図-15 断裂に分断される移動土塊

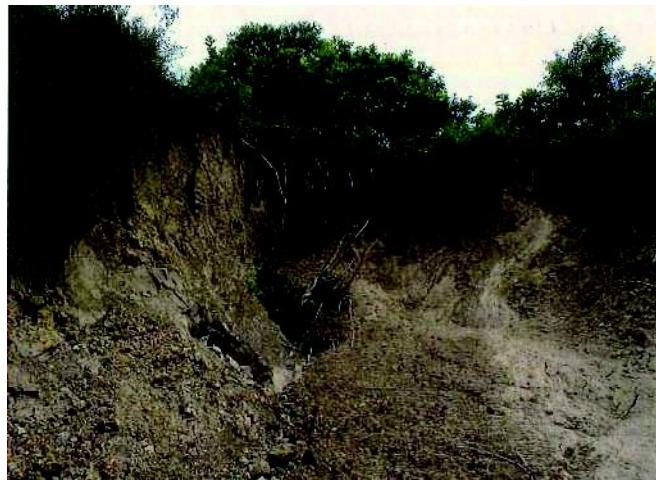
この主断裂・共役断裂部は、地すべり地では地下水水流路を形成している場合が多く、“地下水包蔵体”<sup>7)</sup>と称されており (図-16)，2011 年の崩壊時には断裂部で湧水が認められている (図-17)。この地下水状況と地質構造から特定の場所で崩壊が起こったと推定される。

図-17 2011年崩壊時に断裂沿いに認められた湧水
