1953年の7.18水害を対象とした 斜面崩壊の素因分析

AN ANALYSIS OF ENDOGENOUS FACTORS FOR SLOPE FAILURES CAUSED BY 7.18 FLOOD DISASTER IN 1953

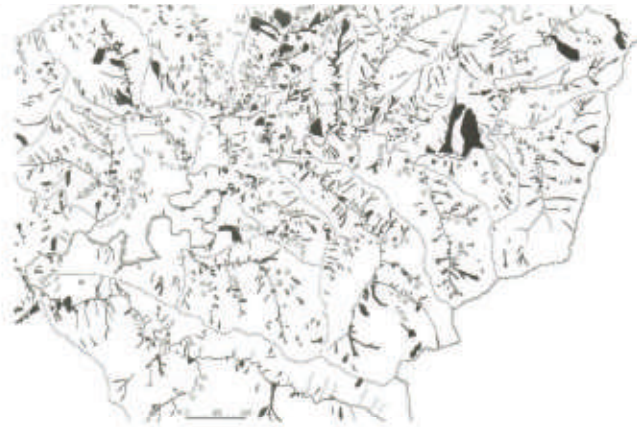
図-4 有田川水害の資料による崩壊箇所²⁾

有田川上流域(旧花園村およびその周辺)については既往資料²⁾による崩壊分布図(図-4)が存在し、本研究においても図-4に示された崩壊地以外の崩壊地は判読されなかった。図-5は上記で述べた方法で空中写真にポイントを取った結果である。特定した崩壊地は7044地点に及んだ。なお、その中には旧花園村エリアの資料(図-4)から確定できた1178地点を含む。

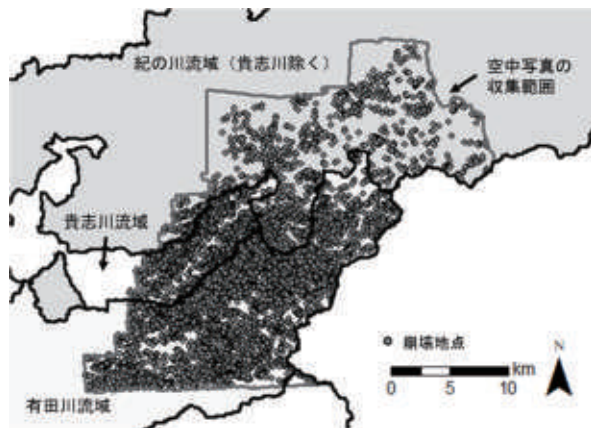
図-5 特定した全崩壊地点 (7,044 地点)

る。ただし、紀の川水系でも貴志川流域に限定すると、崩壊密度は1km²あたり25.2地点となり、有田川と同等の崩壊密度である(図-5参照)。

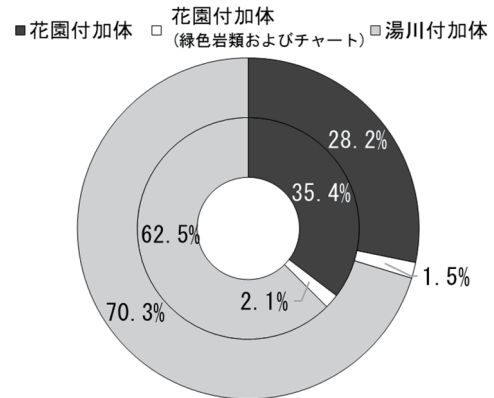
図-6 崩壊地と対象地域全体の地質割合 (旧花園村エリア)

図-6に旧花園村エリアの対象地域全体の地質割合を示す。このエリア全体が花園付加体と湯川付加体で占められているが、エリア全体の割合に対して花園付加体での崩壊が若干多くなっている。

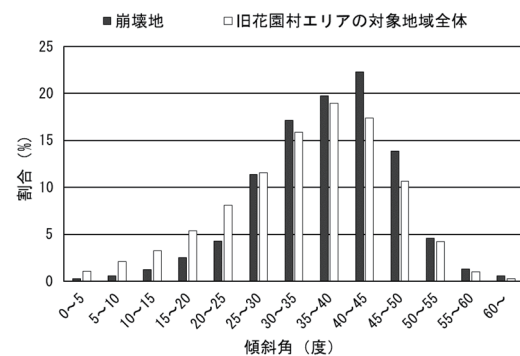
図-7 崩壊地と対象地域全体の傾斜角割合 (旧花園村エリア)

図-7に対象地域全体と崩壊地の傾斜角の割合を示す。ここでは、傾斜角40度以上45度未満が最も多く全体の22.3%を示し、対象地域全体と比較すると比較的高角度の崩壊地が多い。傾斜角30度以上の崩壊地は全体の79.6%を占めている。

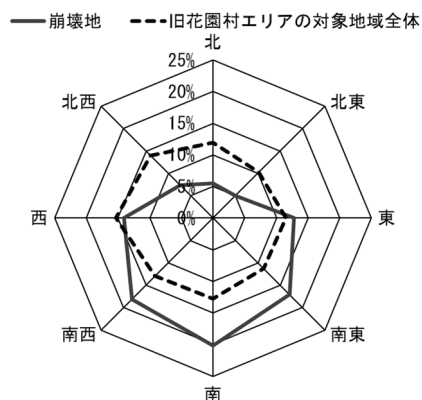
図-8 崩壊地と対象地域全体の傾斜方向割合(旧花園村エリア)

図-8に対象地域全体と崩壊地の傾斜方向の割合を示す。崩壊地においては、傾斜方向は南が最も多く

全体の20%を示していた。対象地域の傾斜方向割合は東西南北がほぼ均等であるが、崩壊地の傾斜方向割合は南向きの傾向が見られた。傾斜方向が南東から南西の崩壊地は全体の55.3%(東と西を加えると82.2%)であった。

なお、使用した空中写真は冬場に撮影されたため陰影部になっている北側斜面が多い。その影響で北側の崩壊地が少なくなり南向きの崩壊傾向となっている可能性が否定できない。ただし、ここで分析した崩壊地は図-4によって崩壊地が特定されている。それでも南向きが多かったということは、空中写真の陰影部の影響は考えられるものの、南向きという崩壊地の傾斜方向の特徴は変わらないと推察される。

南向き斜面の崩壊が多かった理由の一つとしては、当時の風向きが考えられる。7.18水害は発達した停滞前線による豪雨により発生した。停滞前線の北側の地域では西、南向き、南側の地域では東、北向きの風向きとなる。7.18水害時の天気図(図-1)では、ちょうど紀伊半島の中央付近に前線がかかっている。詳細な位置関係は判別できないが、前線の南側に位置していたため北向きの風が卓越していた可能性が考えられる。すなわち、崩壊地の傾斜方向が南向き傾向となったのは、この北向きの風により南斜面に風雨が集中し、その影響で南斜面に崩壊が集中したと推察される。

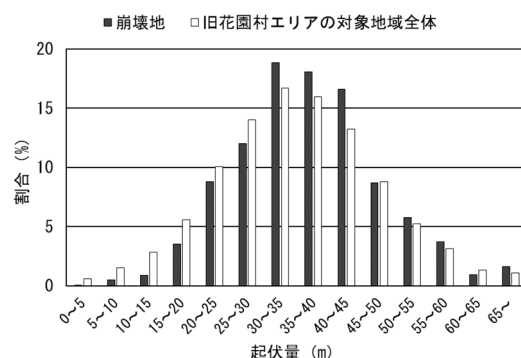
図-9 崩壊地と対象地域全体の起伏量割合(旧花園村エリア)

図-9に対象地域全体と崩壊地における起伏量の割合を示す。図に示したように崩壊地において起伏量30m以上35m未満が最も多く全体の18.9%を示していた。起伏量30m以上の崩壊地は全体の74.3%であった。対象地域全体と比較すると、起伏量30～45mで崩壊が多かったことがわかる。

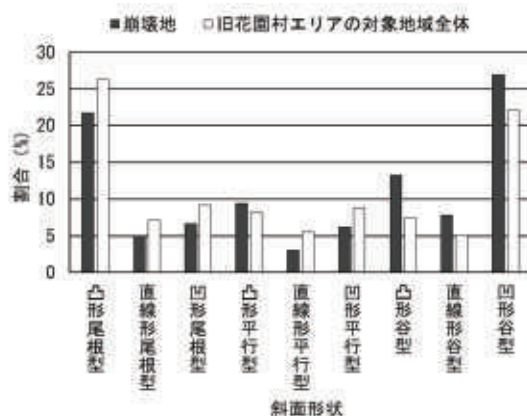
図-10 崩壊地と対象地域全体の斜面形状割合(旧花園村エリア)

わせによって9通りに斜面形状を分類した。これによると、凸形尾根型、凹形谷型の崩壊地が全体の48.7%を占めている。一般的に凹形斜面、谷型斜面は集水地形であるため崩壊が多いとされている⁴⁾。その一方、凹形斜面ではなく凸形斜面で崩壊が多くなったのは、遷急線付近での崩壊が多かった可能性が考えられる。なお、対象地域全体もほぼ崩壊地と同じ分布をしていることから、対象地域に多かった斜面形状で崩壊が多くなった可能性が高いといえる。

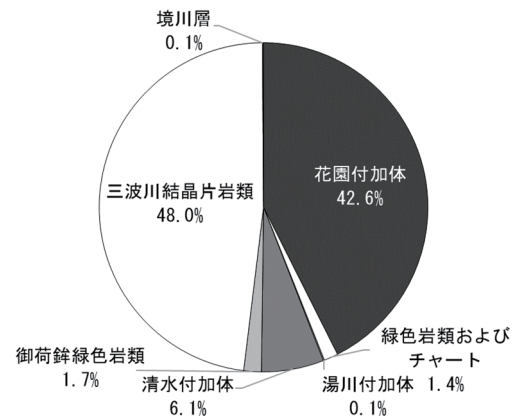
図-12 崩壊地の地質割合 (左：有田川流域, 右：紀の川流域)

図-12に崩壊地の地質分類を示す。両流域とも広範囲に分布する地質体(有田川流域では湯川付加体、花園付加体など、紀の川流域では花園付加体や三波川結晶片岩類など)で崩壊地が多い。ただし、有田川流域では全体の崩壊数は少ないものの、花園付加体の緑色岩類およびチャート、境川層で高い崩壊密度(38.4地点/km²)が見られた。次いで清水付加体が1km²

あたり31.3地点の高い崩壊密度となった。紀の川流域では有田川流域と同様に全体の崩壊数は少ないものの境川層で高い崩壊密度(196.5地点/km²)が見られた。次いで清水付加体が1km²あたり24.3地点の高い崩壊密度となった。境川層は片理面が高角に傾斜すること、清水付加体は層理面が高角に南傾斜であることがその要因と推察される。緑色岩類およびチャートは現時点ではその原因はわかっていない。

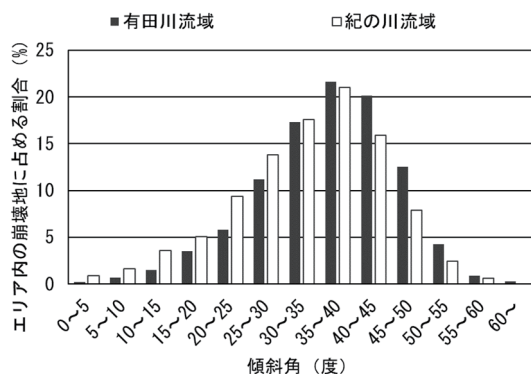
図-13 崩壊地の傾斜角割合 (有田川流域・紀の川流域)

図-13に崩壊地の傾斜角の割合を示す。流域別に分類しても最も崩壊が起きているのは傾斜角35度以上40度未満であった。30度以上の崩壊地割合は有田川流域が77.1%、紀の川流域が65.5%であり、有田川流域の傾斜角が紀の川流域より若干大きい傾向にあった。頁数の都合で図示はしていないが両対象地域全体でも有田川流域のほうが高角度の斜面が多く、その影響が崩壊地にも表れている可能性がある。

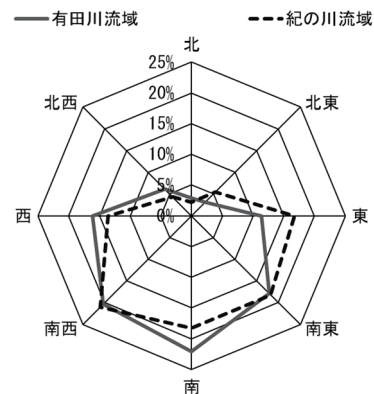
図-14 崩壊地の傾斜方向割合 (有田川流域・紀の川流域)

図-14に崩壊地の傾斜方向の割合を示す。有田川流域では南向きの崩壊地、紀の川流域では南西向きの崩壊地が最も多い。どちらの流域も南東から南西向きの崩壊地が60%近く、北西から北東の崩壊地が10%程度であり、同じような南向き傾向が見られた。両流域とも東西南北全ての方向に万遍なく斜面が分

布していることから、崩壊地が南向き傾向に多くなったのは大きな特徴である。

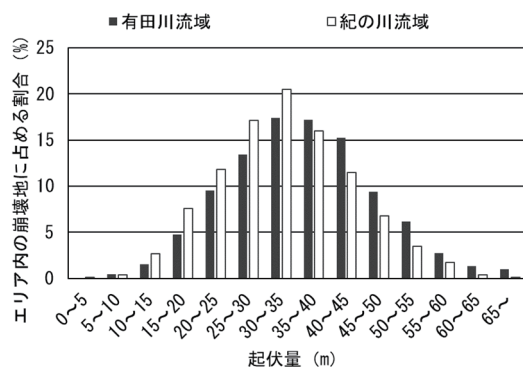
図-15 崩壊地の起伏量割合
(有田川流域・紀の川流域)

図-15に崩壊地の起伏量の割合を示す。流域別に分類しても最も崩壊が起きているのは起伏量30m以上35m未満であった。30m以上の崩壊地割合を見ると有田川流域は70.3%、紀の川流域では60.4%であり、有田川流域の起伏量が紀の川流域よりも若干大きい傾向にあった。起伏量は、両地域全体との比較では大きな特徴は見られなかった。

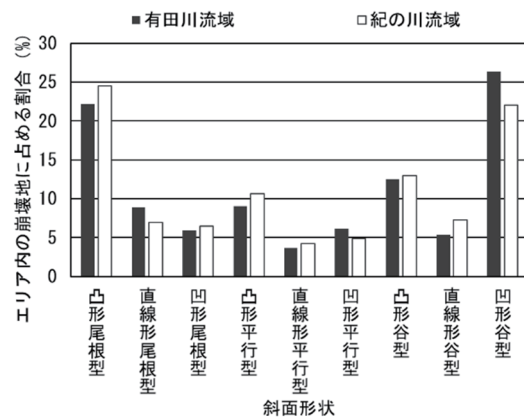
図-16 崩壊地の斜面形状割合
(有田川流域・紀の川流域)

図-16に崩壊地の斜面形状の割合を示す。流域別に分類しても凸形尾根型、凹形谷型の2つの斜面形状が突出して崩壊が多くみられた。有田川流域では48.5%、紀の川流域では46.6%であった。両地域全体でもこれら2つの斜面形状が共に20%を超えていたので、旧花園村エリアと同様に対象地域に多かった斜面形状での崩壊が多くなった可能性が高い。

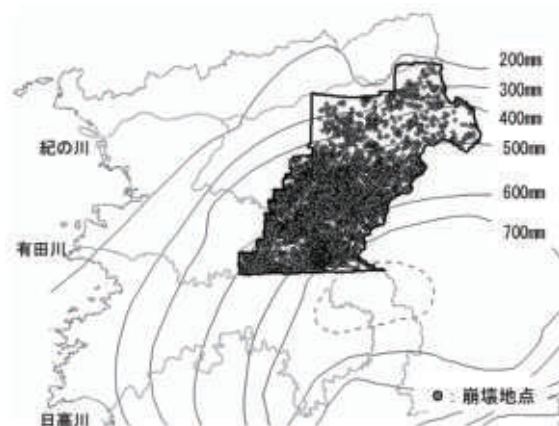
図-17 崩壊地と降水分布(累積雨量)

以上のことから、有田川流域では崩壊密度は大きい崩壊地の素因の傾向は紀の川流域とあまり差が見られないという結果が出た。また、旧花園村エリアとの比較でも顕著な差は見られなかった。図-17は本研究で特定した崩壊地点を7.18水害時の降水量の図と重ね合わせたものである。被害が大きく、降水量が多い旧花園村は崩壊地点が多いが、降水量が少ない北部の紀の川流域に行くにつれて次第に崩壊地点は減少している。このことから7.18水害時に有田川流域で被害が特に大きかったのは、降雨の集中の影響が一番大きかったからだと推察される。
