2017年九州北部豪雨による北野平野の土砂堆積 と地形

DEPOSITED SEDIMENT IN THE KITANO PLAIN BY THE 2017 NORTHERN KYUSHU HEAVY RAIN AND LANDFORMS

黒木 貴一¹・磯 望²・後藤 健介³

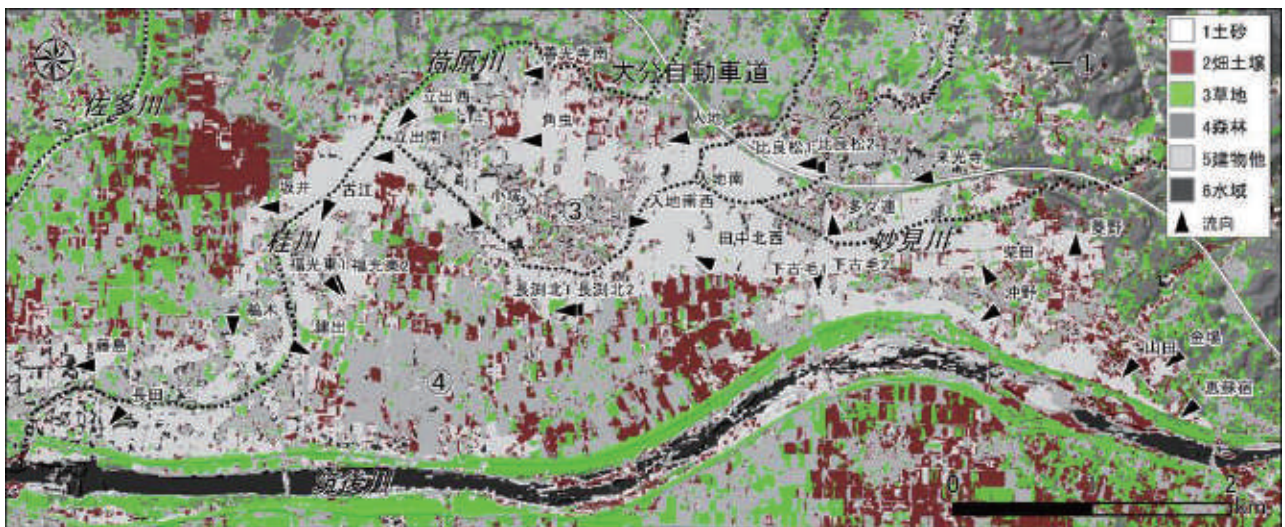
図-2 土地被覆区分と氾濫水の流向 *原図はカラー

図-2 は北野平野の土地被覆区分である。建物他で示される大分自動車道の北側では、①山地・丘陵の斜面崩壊と、②谷底平野を流れた土石流を示す土砂範囲が鮮明である。その南側の氾濫原では、桂川の筑後川への合流点まで、妙見川および桂川の流路を中心に広がる土砂範囲が区分された。それは延長約 8km で最大幅は約 2km あるが桂川経路に合わせ蛇行している。一方その中にあり、土砂ではなく③建物他の区分された場所が島状に分布し、さらに④農作物用のビニールハウスが建物他として広く区分された図中央に土砂が達していない。この建物他の区分範囲は周囲より高い自然堤防に相当する。

図-2 によれば、主な流向は西～南西で、筑後川への合流点に向かう桂川の流下方向にある。しかし山田と金場では流向は谷底平野の開く方向を向く。これは山地・丘陵から強い氾濫水がもたらされたことを示す。さらに桂川では比良松、入地南西、坂井、建出、長田で、妙見川では沖野、下古毛で、流向は河道に直交～斜交するが、これは堤防から越流し氾濫水が堤内に拡散したことを示す。

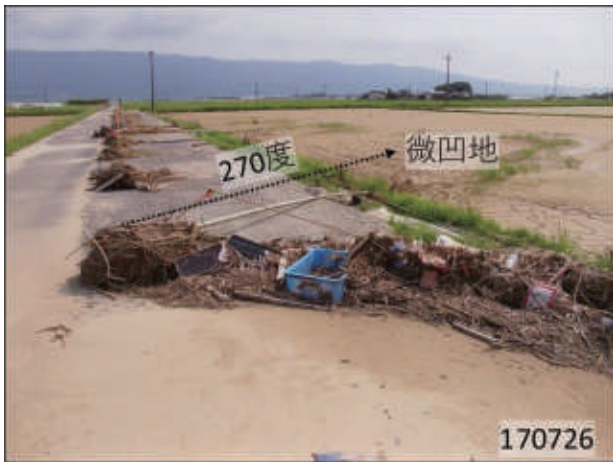
写真-1 入地南の景観 * 地点は図-2 参照

流向を確認できた痕跡のある景観を示す。写真-1 は入地南の景観で、道路上に薄く土砂が残り水田は厚く土砂で覆われた。標識ロープに引っかかったトラッシュの中に 270 度を向く棒が多数あり、水田にはその方向に長軸を持つ微凹地が残された。写真-2 は善光寺南の景観で、道路西側が洗掘され盛土材が露出する。流出した盛土材の長軸が 270 度を向く。そのほかの地点では、道路上の砂模様や固定物に残された枯草の屈曲方向などを流向の根拠とした。

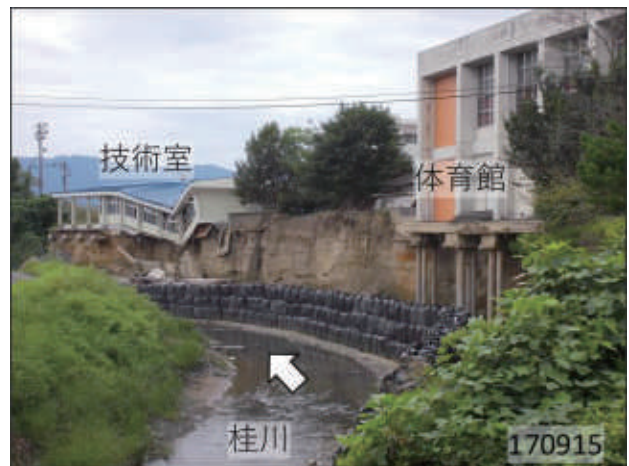
写真-3 比良松中学校の侵食の景観 * 地点は図-2 参照

写真-3 は段丘にある比良松中学校の景観である。学校が設置された段丘の構成層は Aso-4 火山灰を含む砂礫層である。学校自体は浸水しなかったが、桂川右岸の段丘崖が侵食されて体育館の基礎が露出し、技術室は基礎を失って倒壊した。このように段丘面に被害は見られないが段丘縁(崖)で被害があった。

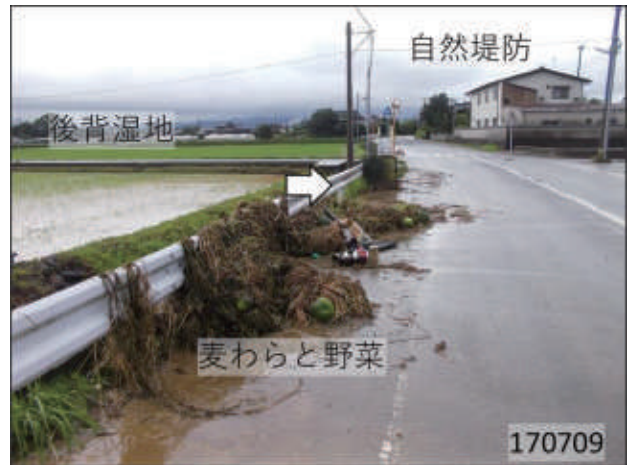
写真-4 上畑の水田と宅地の景観 * 地点は図-2 参照

写真-4 は、上畑の後背湿地の水田と自然堤防の宅地の景観である。自然堤防上の宅地では水深約 50cm だったがトラッシュが多く土砂はあまり堆積せず被害は軽微だった。当地でのトラッシュは麦わらや野菜が多かった。しかし旧河道も含め後背湿地の水田では約 1m 以上水没し、場所により稲が埋没する程の

土砂が堆積した。このような微地形の違いによる水没と土砂堆積の特徴は多くの地点で確認した。

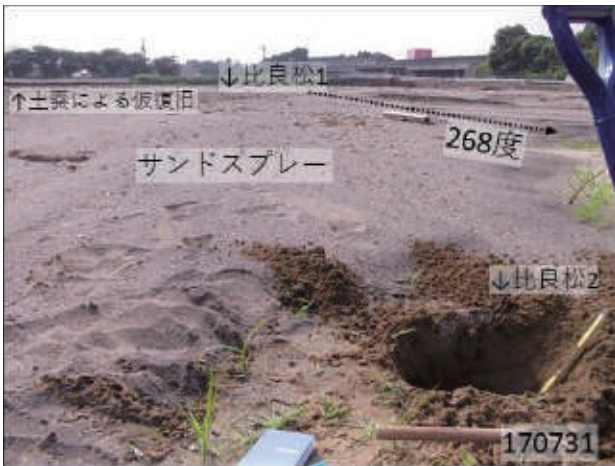
写真-5 比良松2から比良松1を望む風景 *地点は図-2参照
2参照

氾濫原に堆積した土砂を確認する。写真-5 は比良松 2 から約 70m 離れた比良松 1 を望む景観である。桂川が破堤し土嚢による仮復旧の場所から手前側に氾濫水が流出し、水田に灰白色の大量の土砂が放射状に残されており、サンドスプレーが形成された。流木の長軸は流向 268 度を示す。土砂は最大径約 20cm の円礫を混入させる厚さ 60cm 以上の砂層であり、桂川に近いほど礫割合は高まる。比良松 2 では水田土壌の上に粗～細粒砂が約 40cm 堆積した。この比良松で観察された砂礫主体の土砂は山地・丘陵地内の谷底平野ではよく見られるが氾濫原では珍しい。

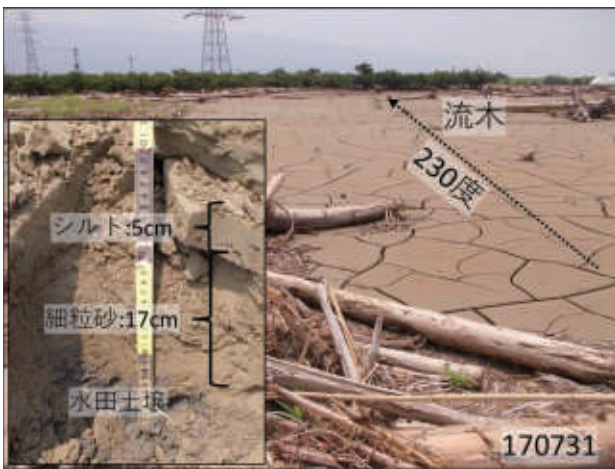
写真-6 金湯の土砂堆積の風景 *地点は図-2参照

写真-6 は谷底平野の出口に近い金湯の褐色の土

砂と流木の広がる風景である。土砂表面には乾燥し収縮したための亀甲模様ができた。遠方の樹木付近に三連水車に向かう堀川用水がある。流木、トラッシュ、土砂堆積の凹凸から流向230度とした。土砂は水田土壌を覆うが、下位に細粒砂17cm、上位にシルトが5cm堆積した。写真-7は最下流で筑後川への合流点付近にある藤島での土砂である。水田土壌を褐色のシルトが薄く(0.2cm)覆っている。

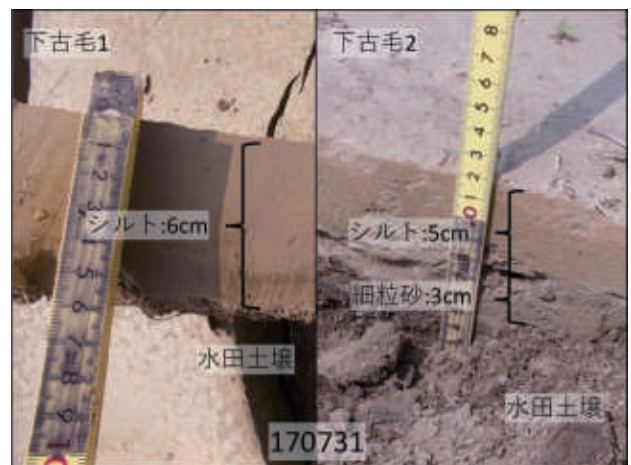
写真-8 下古毛1と下古毛2の土砂 *地点は図-2参照

下古毛1と下古毛2は妙見川左岸にあって、前者が川から約35m離れ、後者が約5m離れている。下古毛1では、シルトが6cm堆積し、下古毛2では、下位に細粒砂が3cm、上位にシルトが5cm堆積した(写真-8)。両地点の流向は妙見川に直交する南向きである。これより、妙見川を越流した氾濫水は急速に運搬力が低下し、川近傍の下古毛2に細粒砂を残したが、その後氾濫水の勢いは弱まって両地点をシルトが覆ったことが考えられる。

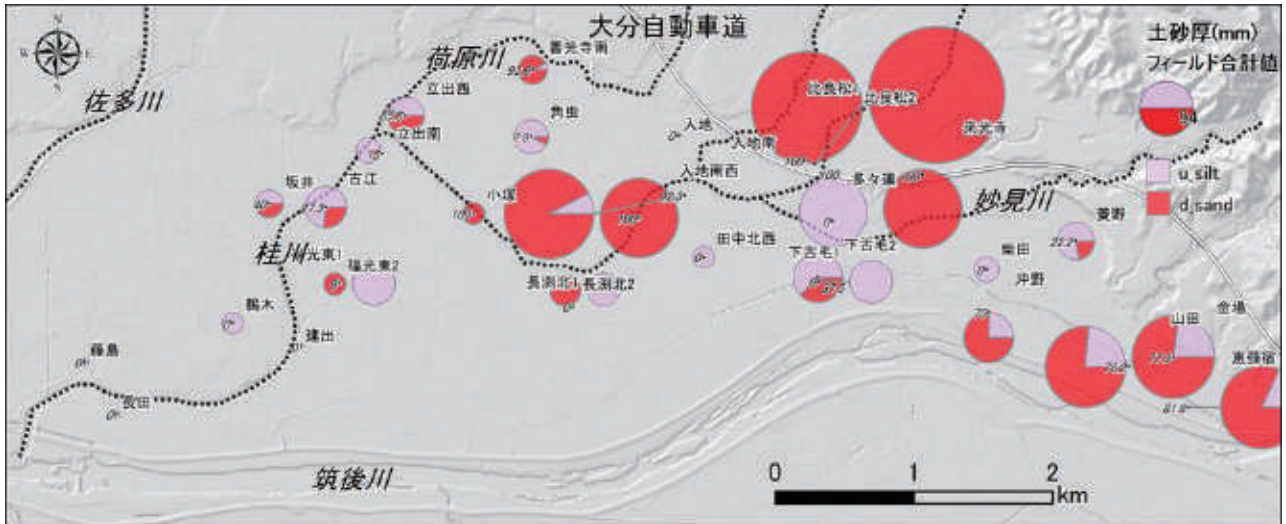
図-3 氾濫域の層相と土砂厚

図-3に各地点の土砂厚に関し、層相のシルトと細粒砂を区分しその割合を円グラフで示した。さらに土砂厚を円の大ききで示した。これまで確認できた土砂堆積の特徴の空間的な広がりを確認する。

東端の恵蘇宿から西端の藤島の全体を上下流方向で見ると、確かに堆積土砂は上流で厚く下流で薄い。来光寺や比良松の場合、土砂は100%細粒砂(比良松は粗～中粒も含む)で厚い。これは、両地点が谷底平野の出口に近い。支流から勢いのある氾濫水による厚い土砂堆積があったことを示す。また山田付近も同条件での細粒砂の堆積が考えられる(山田は細粒砂76%)。

逆にシルト分は、谷底平野の出口から離れると多い。入地南や入地南西の場合、土砂はほぼ100%細粒砂で厚い。これは、両地点が越流場所に近いため、堤防を越えて勢いのある氾濫水で比較的厚い粗粒な土砂堆積があったことを示す。また、下古毛2、小塚でも同条件での細粒砂の高割合の堆積が考えられる(下

古毛2は細粒砂37.5%、小塚は細粒砂100%)。逆にシルト分は、越流場所から離れると多い。

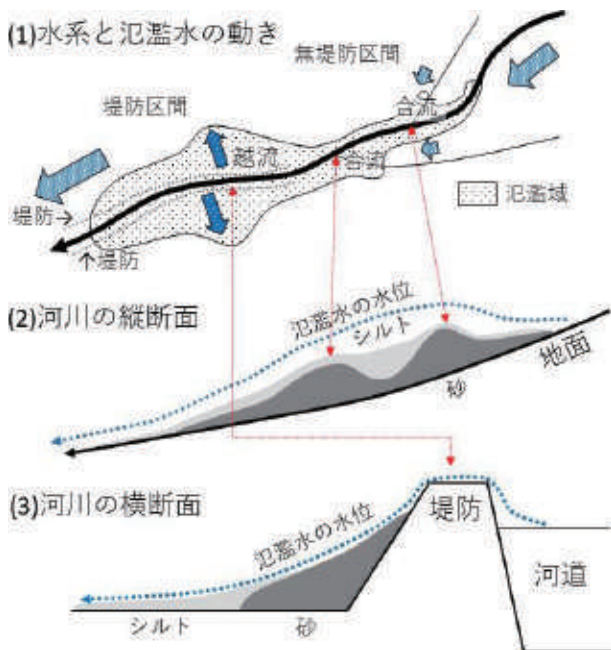
図-4 氾濫の堆積状況のモデル

上下流方向で見て、上流で土砂が厚く下流で薄い。谷底平野の出口付近の合流点で土砂が厚くなるが、砂割合が多い。しかし合流点間や下流に至り流れが穏やかになる場所は、シルト割合が増す。(3)河川の横断面では、堤防近傍では土砂は厚く砂の割合が高いが、離れるにつれて土砂は薄くなり、砂の割合が

以上の堆積状況の確認結果をモデル化する(図-4)。(1)水系と氾濫水の動きでは、無堤防区間では、支流が合流して水量は増し河道幅が広がって氾濫域が形成され、堤防区間では、洪水による越流で氾濫域が形成された状況を示す。(2)河川の縦断面では、

低下する。
