平成28年8月豪雨における石狩川上流部の砂防施設の減災効果について

STORM INDUCED DEBRIS HAZARD MITIGATION BY SABO WORKS AT UPPER REGION OF ISHIKARI RIVER, HOKKAIDO, AUG. 2016.

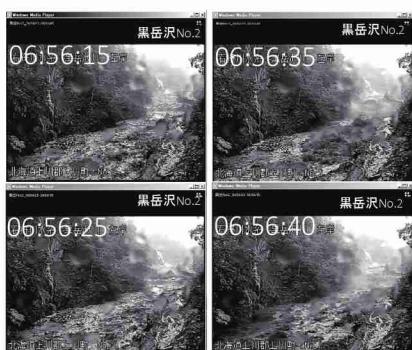
図-5 黒岳沢川 CCTV2 で撮影された土石流

8月23日7時直前に黒岳沢川 CCTV2 カメラ（図-4）において土石流が撮影され、土石流流下状況の映像の保存を行うことができた。今回保存できた動画映像の8月23日6時56分15秒以降の動画から静止画時系列を作成し、図-5に示した。映像中に比較対象となる指標が無いため、水深や流速は把握できないが、黒岳沢川で土石流が流下する状況を捉え、動画として保存できたのは初めてのケースとなったと思われる。下流側のCCTV3 カメラでも同様の土石流が撮影されており、2つのカメラ間の距離と、土石流の撮影時刻から、土石流の速度は約27km/hと推定された。CCTVが設置されている区間の河床勾配は、LPで測定された地形からの推定で約1/10であった。黒岳沢川第1号えん堤の出水前後の堆砂状況を図-6に示した。黒岳沢川第1号えん堤では平成25年度に

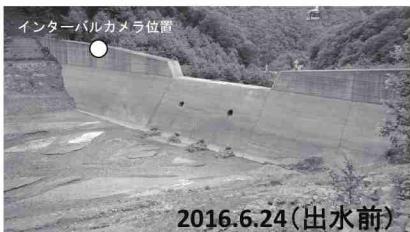
図-6 黒岳沢川第1号えん堤の出水前後堆砂状況比較

除石工事を実施し、空き容量を確保していたところであったが、8月中旬以降の出水で満砂状態となつた。えん堤に堆積した土砂量は、堆砂直後の8/24にUAVによる空中写真を撮影し、その画像からPHOTOSCANを用いて堆砂面の標高を推定し、出水前の6/24の堆砂敷の標高との比較を行い、堆砂量を推定したところ堆砂量約72,000m³という規模であった。図-6に示したインターバルカメラにより、刻々と堆砂が進行する状況の記録（図-7）を撮影し、堆砂フロント（図-8）の変化からえん堤の堆砂量変化を概略的に算出した（図-9）。それによると3回到来した台風の中でも台風9号の通過に伴う土砂堆積が約9割を占めたと推定された。インターバルカメラを設置することで、出水イベント毎の土砂・流木流出の

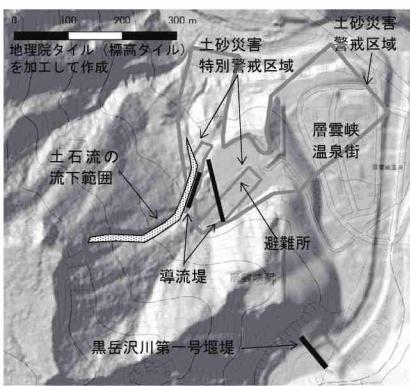
図-10 層雲峠小学校の沢における土石流下範囲

前述の黒岳沢川に近接した層雲峠小学校の沢は土石流危険渓流に位置づけられ、廃校した小学校は層雲峠温泉地区唯一の避難所になっている(図-10)。平成28年8月24日の豪雨で小規模ながら土石流(崩壊土砂量約 2,000m³)が発生したが、平成28年3月に整備を完了した導流堤により、避難所周辺への土石流の直撃は免れた。図-10に小学校の沢における土石流下範囲、図-11に導流堤が土石流から保全対象である避難所(旧小学校)を保全した状況写真

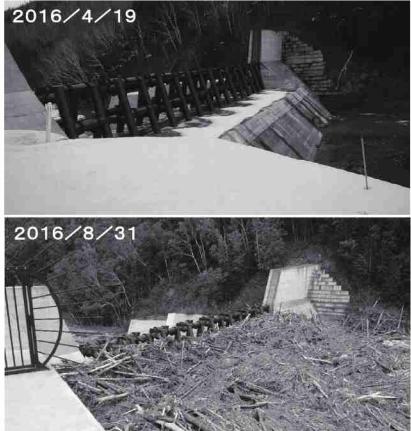
図-1-3 平成28年8月23日出水前後の美瑛川第1号えん堤の流木堆積状況

美瑛川上流区間は十勝岳の噴火に伴う融雪泥流に 対応した火山砂防設備が整備中である（図-1-2）。図-1-3に8月23日出水前後の美瑛川第1号えん堤の堆砂敷の状況を示す。出水後、捕捉した流木量は空隙込で約10,000m³と推定された。平成15年台風10号北海道豪雨災害調査団報告書⁵⁾によれば、空隙を含んだ流木量の材積率が0.48であったことから、美瑛川第1号えん堤に堆積した流木材積は約4,800m³と換算でき、計画流木捕捉量5,285m³に匹敵する流木量が堆積した可能性がある。図-1-4は美瑛川第1号えん堰左岸袖部に設置したCCTV画像を約10分毎の時系列で示したものである。同図において、8月23日6時41分頃、鋼製スリット上端と、上流側水面は概ね同じ高さにあったが、6時50分には流木堆積面が鋼製スリットよりも高い位置に上昇している状況が読み取れる。これは流木が鋼製スリット上流側で大量

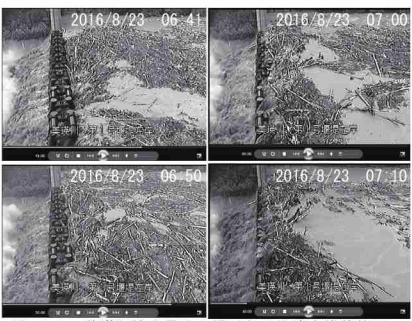
図-1-4 美瑛川第1号えん堤における流木堆積状況

に堆積したことで、堰上げが発生したことによるものと思われる。

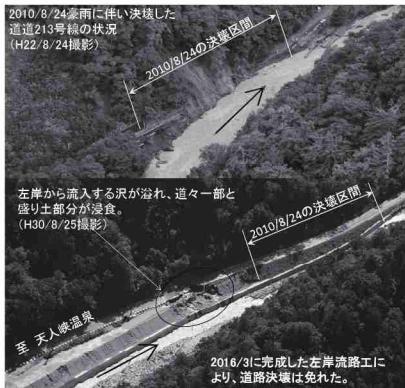
図-1 6 忠別川第5号床固め工の整備効果

忠別ダム上流の砂防区間（図-1 5）では、平成22年8月出水において、忠別川に近接する道道約180mが決壊（図-1 6上段）し、天人峡温泉宿泊客ら324人が孤立したほか、上忠別橋右岸の橋台下部が侵食され、通行中の車両が落下する事故（図-1 7）が発生した。同箇所では平成28年3月に忠別川第4号床固工が完成していたこともあり、平成28年8月出水による被害は無かつた（図-1 8）。床固工による河床高の安定効果、流路工による整流効果により、上忠別橋は被災を免れたものと推測される。また、平成22年8月出水で決壊した道道箇所近傍で整備中の忠別川5号床固工（図-1 6下段）では、左岸流路工が平成28年3月に完成していたこともあり、道々の決壊は免れたと考えられる。

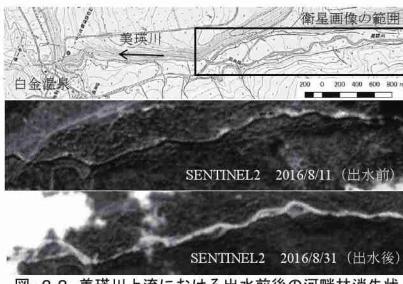
図-22 美瑛川上流における出水前の河畔林消失状況（衛星画像で判読可能な区間のみを拡大表示）

22) からも出水前後で河道が大きく広がった状況が判読されており、急激な出水に伴い河畔林が流出したことが推定された。今回の出水ケースにおいては、台風9号において土石流発生基準線(CL)を大きく超え、土砂災害危険情報が発令された直後に土石流や大量の流木発生が認められており、土砂災害への警戒、住民避難のタイミングを考慮する上で、スネーク曲線が有用であることが再認識された。
