平成30年7月の西日本豪雨によって発生した 広島での土砂災害の特徴と課題

CHARACTERISTICS AND PROBLEMS OF SEDIMENT-RELATED DISASTERS IN HIROSHIMA PREFECTURE INDUCED BY THE TORRENTIAL RAINFALL IN A WESTERN JAPAN IN JULY, 2018

海堀 正博¹

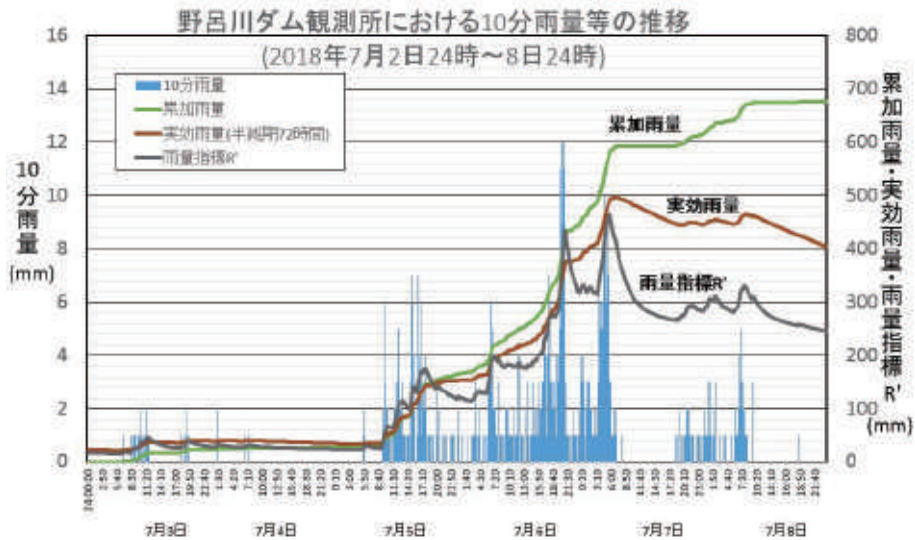
図-1 野呂川ダム観測所における10分雨量等の推移

に示す。広島県内では野呂川ダム観測所での値が今回の最大のものであった。また、これらの図からもわかるように、7月6日18時頃から20時頃にかけて、翌7日4時頃から5時頃にかけての2つの強い降雨の時間帯があったことがわかる。たとえば、野呂川ダム上流の呉市安浦町で起きた土砂災害は最初の強雨の時間帯に起きていたことがわかっている。一方、黒瀬町で起きた土砂災害は2つ目の強雨の時間帯に起きていたことがわかっている。

今回の雨のもう一つの特徴は、これまで広島で起きた大きな災害のときの誘因としての雨と違って、降雨が降り始めから数日以上にもわたっており、累加雨量がかなり多かったことである。広島の近年の災害を比較の対象にとると、たとえば、1988年7月20-21日に当時の加計町(現、安芸太田町)周辺で起きた土石流災害の時の雨量は総雨量、24時間雨量とも300mm弱である³⁾。同様に、1999年6月29日の「6.29広島土砂災害」⁴⁾の時も、また、2010年7月16日の庄原災害⁵⁾の時も、さらに、2014年8月20日の「8.20広島土砂災害」⁶⁾の時も、総雨量、24時間雨量とも300mm弱である。これに対し、今回の雨は24時間雨量でも300~400mm超になったが、総雨量では400~600mm超のところが多くなっていたことは特筆に値する(図-1、図-2)。

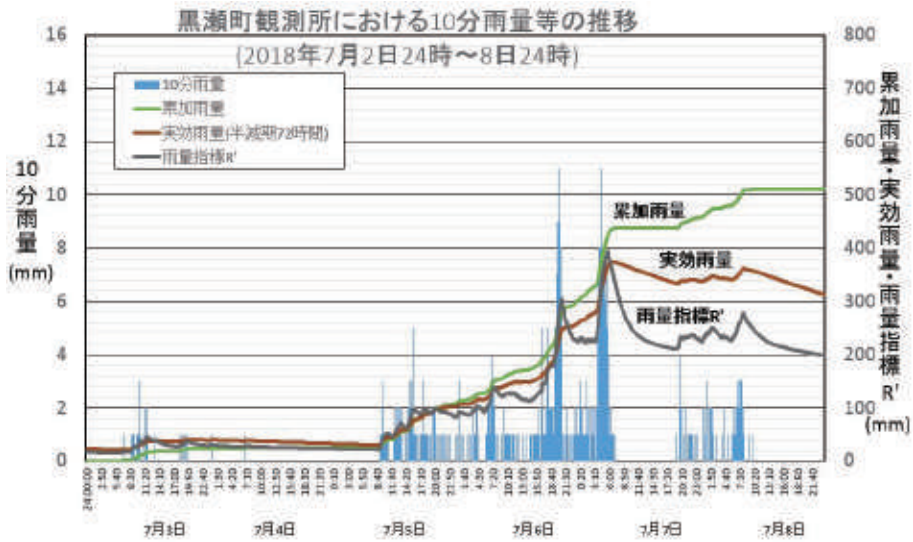
図-2 黒瀬町観測所における10分雨量等の推移

前者の強雨時間帯が始まる頃である6日18時の時点での実効雨量値(半減期72時間)を見てみると、野呂川ダムで275.8mm、天応で163.8mm、高陽で222.8mm、東広島支所で159.9mm、黒瀬町で176.8mm、下三永で160.6mm、東広島(気)で162.3mmとなっていた。東広島市内の雨量が前者の強雨時間帯開始頃にはまだそれほど大きな実効雨量値とはなっておらず、このことが土砂災害の発生を2度目の強雨時間帯に集中させた原因かもしれない(図-2)。もちろん、前者の強雨時間帯の直前であっても、すでに降雨開始から30時間以上経過していることもあって、地中の水分量もかなり多くなり地盤の強度低下につながっていたものと思われる。

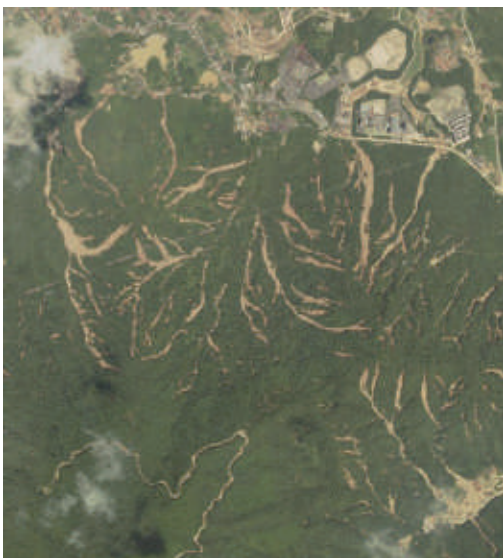
図-3 東広島市黒瀬町南部から呉市安浦町にかけての前平山・本岳周辺の土砂移動状況 (国土地理院撮影写真より抜粋拡大)

特に、総雨量の多かった呉市の野呂川ダム上流から東広島市黒瀬町南部にかけての前平山(標高501m)と本岳(393m)を含む周辺エリアでは無数の崩壊・土石流が発生し、中には居住エリアまで到達して大きな被害を発生させたものもあった(図-3)。この山体を含むエリアは流紋岩類が主体で部分的に花崗岩類が分布する地域とされている。基本的には、表層崩壊とそれに伴う土石流等が発生していることから、花崗岩類・流紋岩類問わず、風化土壌層にコアストーンなどの石礫が混じった土砂移動現象であり、崩れた後の流下状況に差があるとは思えなかった。従って、花崗岩類分布地域と流紋岩類分布地域、あるいは、両者の混在する地域の違いを本論文では特に比較の対象にはしないことにする。

地からの流路と合流するなどにより急に流路幅が数十mへと拡大するものが目立つように思われた。たとえば、図-3にも示した東広島市黒瀬町周辺の土砂移動の中にも典型的なものが認められる。幅広い流路はもともと地形的にはあまり明瞭な凹地形でも谷地形でもなかったところであったようで、広島県が公表している土砂災害危険箇所図にも土石流危険渓流として示されてはいなかった(図-4)。

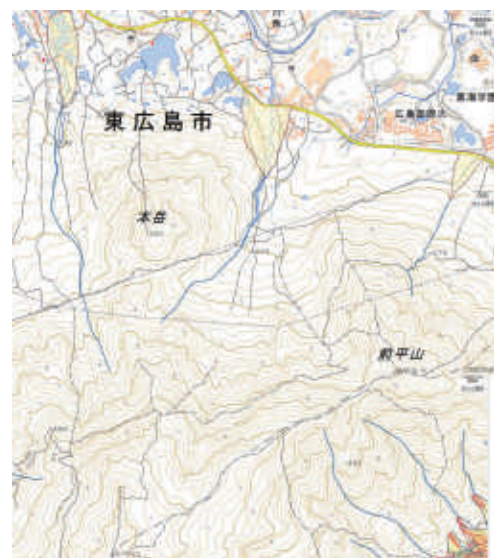
図-4 図-3 とほぼ同領域の土砂災害危険箇所図 (広島県防災 Web 公表のものより抜粋)

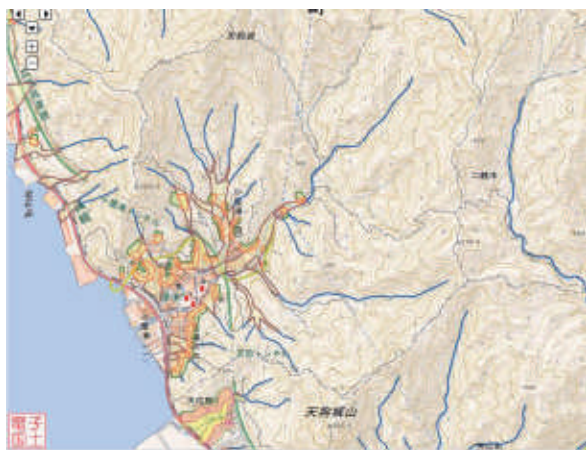
また、大量の雨水を受けて、洪水流のような形で泥や砂や礫などが高濃度に混じった流れが居住エリアに入り込んだことも特徴としてあげることができる。この現象は各地で起きていたが、特に、坂町小屋浦地区では、手のひらのような形の流域の、指にあたる各支流から土石流や高濃度に土砂礫を含んだ濁流が手のひら部分の居住エリアに流れ込んだ(図-5)ことにより、二重に三重に運ばれてきた土砂が堆積した。そのため、居住エリアの上流側では土石流等の激しい衝撃力や流体力によって人家や構造物が破壊され、中・下流域では人家の1階部分が2m近い高さの土砂で埋もれてしまう状況になった。

図-5 坂町小屋浦地区の土砂災害危険箇所図
(広島県防災 Web より)

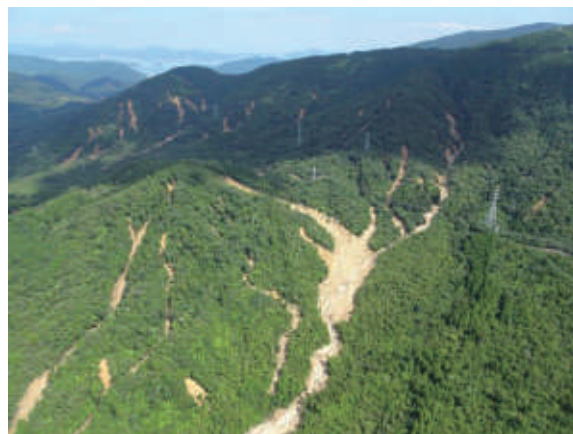
従来から流域の縁部に近いところの遷急線付近、いわゆる0次谷に源頭部崩壊が起きやすいことが指摘されている⁷⁾。しかし今回の豪雨を受けて起きた崩壊の中には、丸みを帯びた山頂にごく近い、傾斜の小さな斜面に起きていたものも多く、しかもそれぞれが土石流化して流れ下っている場合が多いように思われた。たとえば、図-3にも写っている本岳周辺で起きているものはその典型的な事例である。図-3の本岳の山頂付近では周囲に向かって多数の崩壊・土石流が起きていることがわかる。このうちの一番流路幅が大きく、また、本岳を回り込むように流下している土石流(図-6)の源頭部崩壊は傾斜が

図-6 図-3の左側の本岳周辺の土砂移動の一例
源頭部の崩壊地周辺斜面は勾配15度程度と非常に緩い。また、崩土の流下後すぐに流路幅が広く拡大している。(2018年7月10日撮影)

15 度程度のところで起きていた。源頭部は山頂のすぐ近くではあるが崩壊上縁部のすぐ上には数 m 径と小さいものの凹地形部があり湛水も可能な地形を呈していた。また、崩壊面やその周縁には水の湧き出した痕跡がいくつも認められた(図-7)。源頭部に至るまでの土石流流路となった部分では、調査時にもまだ水の湧き出しによると思われる軟弱部が数箇所存在しており、豪雨時にはより多数の多量の湧き出しがあったものと思われた。第 2 章の後半でも、大量の雨水により山体に含まれた水の量が多いことから長時間にわたり水が湧き出す現象が続いたと述べたが、豪雨時にも山体が含みきれなくなった水が湧き出すと考えると、今回は傾斜の緩い部分でも水の湧き出しがかなりの圧力を持って生じた可能性がある。そうすると、たとえ 15 度程度しかないようなふだんは安定性の高い斜面であっても崩壊に至るのかもしれない。また、崩壊が起きて以降も水の湧き出しが源頭部周辺や流路となる斜面部においても起きていたと想定すると、源頭部の崩壊が小さなものであってもそれがきっかけとなって流下する途中で容易に斜面を侵食して土石流としての土砂量、ならびに、流路幅の拡大ができたのではないと思われる。

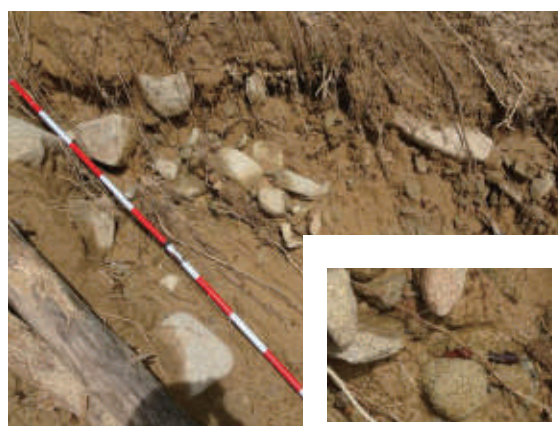
図-7 図-6の緩い源頭部周辺に見られた水の湧き出し痕と実際の湧水(2018年7月21日撮影)

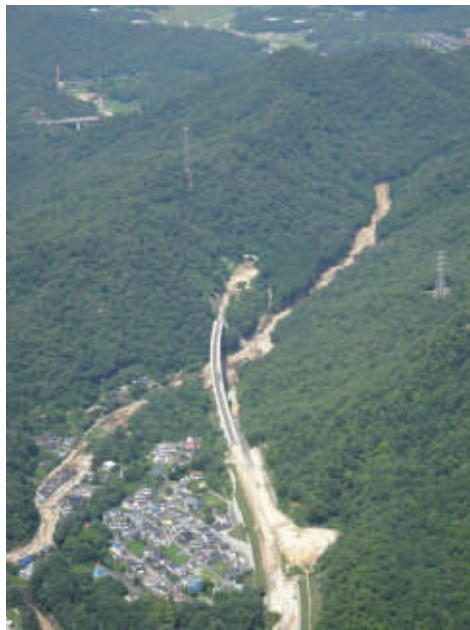
さらに、一様な傾きを持ったトンネルの近くで起きた土石流や高濃度の濁流がトンネルの中を流下して貫通するような事例も起きている。山陽自動車道の志和トンネルでの事例が報道により知られているが、それ以外にも何箇所かで起きている(図-8)。

図-8 土砂移動による道路の被災
建設中の東広島バイパスのトンネルを貫通したと思われる土石流や居住エリア(広島市安芸区上瀬野)に大きな被害を与えた土石流などが見える。
(2018年7月10日撮影)

このような危険性をどのように把握し、周知していくかについては、砂防関係の土砂災害危険箇所や土砂災害警戒区域図等だけでは対処のできない領域であるように思われる。省庁間、国・県・市町の管轄を超えての連携した対応策が必要である。
