水力発電所改修工事中の台風による地すべり発生後の災害復旧対策

前田建設工業(株)
前田建設工業(株)
前田建設工業(株)
前田建設工業(株)

本報告では、地すべり発生後の災害復旧対策について紹介する。

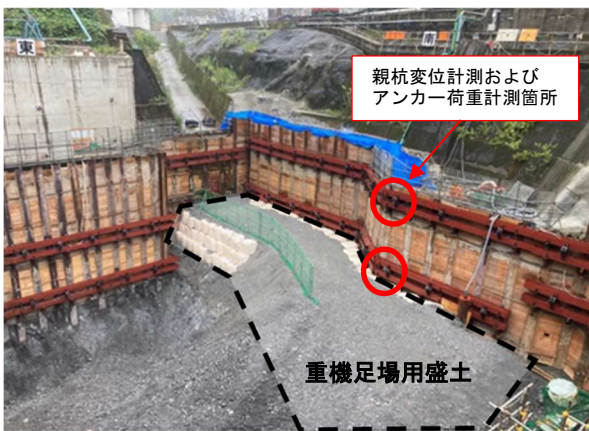
写真-1 台風通過直前の現場状況

発電所建屋の基礎掘削は、親杭天端から約 10m を下がった時点で多段式傾斜計で計測していた親杭の水平変位量が掘削側へ増加し、2 段目アンカー荷重も増加傾向にあった。対策としてアンカーの増し打ちを計画し、**写真 1** に示す通り、増設アンカーを打設するために山留前面に施工機械足場用の盛土を施して準備をしていた。施工直前に台風 14 号が通過し、台風通過後の掘削箇所は水没していた(**写真-2**)。

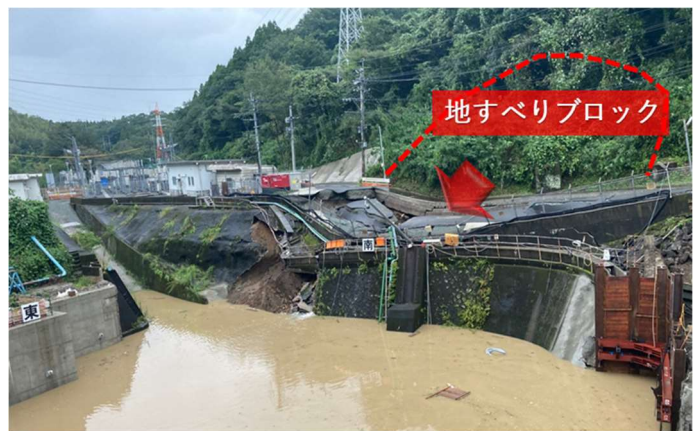
写真-2 台風通過直後の現場状況

台風通過時の計測データからは、大雨による地下水位の上昇によって、まず、アンカー降伏荷重付近を推移していた 2 段目アンカーが破断し、その後、他のアンカーも破断した。また、アンカー破断と同時に親杭は掘削側に大きく傾倒した(**図-5**)。山留天端の上方斜面の既往モルタル吹付工は一部剥がれ、山留天端から約 10m 上方にある道路は発電所方向に崩れて通行不能となった(**写真-2**)。さらに、道路沿いに設置されていた既往の灌漑用水路も破損して水が漏れていた。

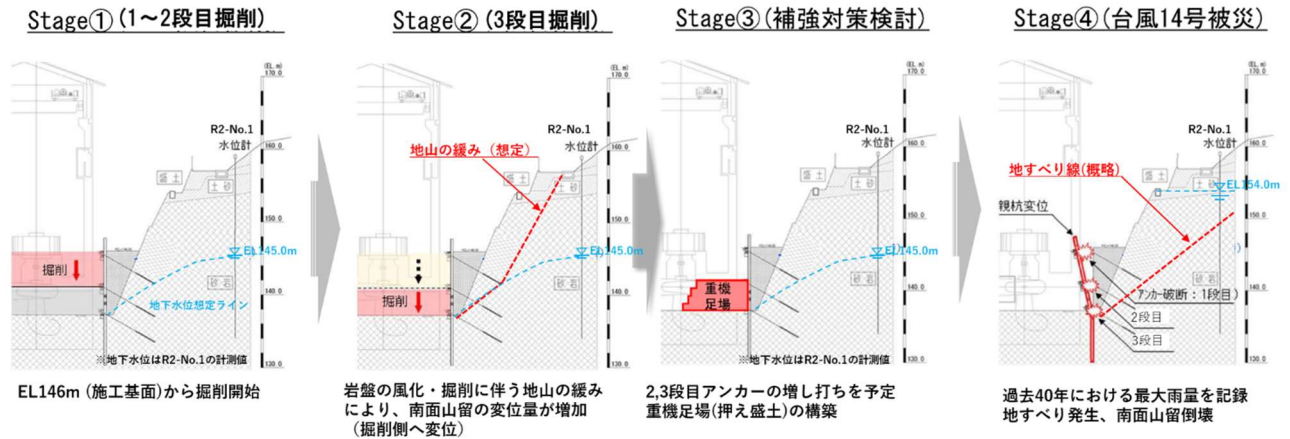
図-6 被災の流れ(イメージ図)

被災のメカニズムとして、基礎掘削で岩盤が応力解放されたことで地山の緩みが発生したと考えられる。また、地山の緩みは、山留設計段階での地質調査では確認できなかった風化岩の存在も影響したと考えられる。さらに、豪雨により急激に地下水位が上昇したことで、地山の滑動抵抗力が低下し、地すべりが発生した。この時発生した地すべりは、山留設計時に想定していた外荷重を上回るものであり、山留を含めた背面の工用道路と灌漑用水路も損壊するに至ったと推定される（図-6）。

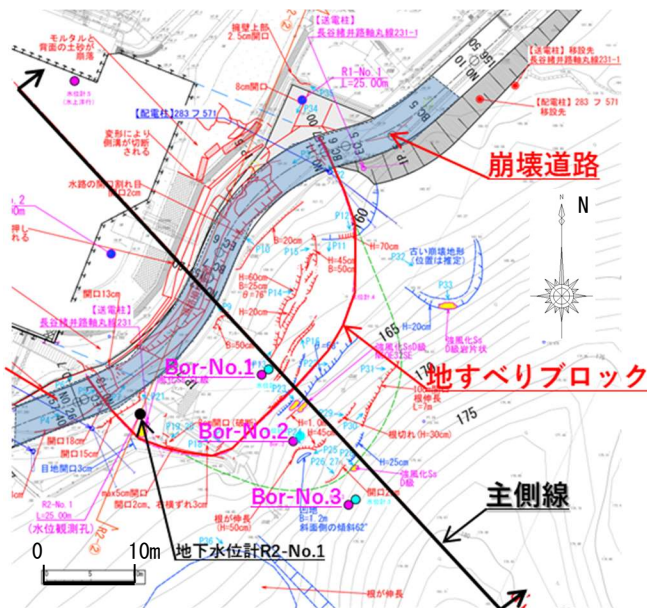
図-7 現地踏査結果及びボーリング調査位置図

現地踏査により地すべりブロックは、幅約 35m、斜面長約 30m と判明した。頭部よりさらに斜面約 15m 上方まで地すべりの滑動に伴って生じた落差 10cm~50cm 程度、地すべりの移動方向と直交方向の長さ 5~15m 程度の亀裂が所々で認められた。

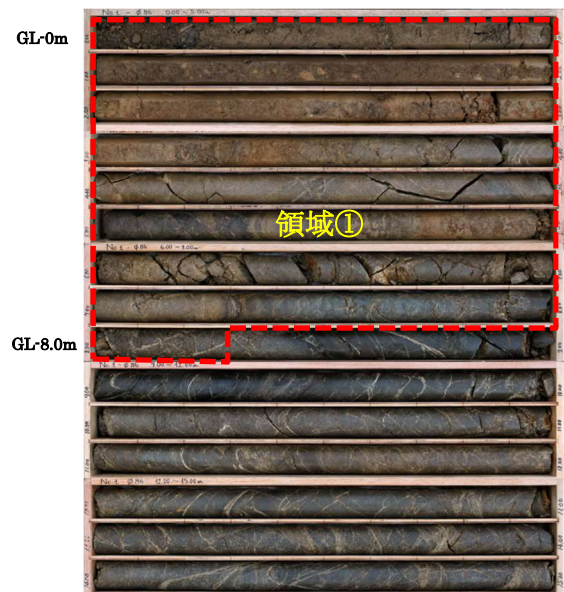
図-8 Bor-No.1 コア (GL 0m~15m)

調査ボーリングを地すべり主側線上の 3 箇所で行い、コア採取とともにボアホールスキャナーで孔内を観察した。図-8 に Bor-No.1 のコア写真を示す。調査ボーリングの結果、調査地は、表層部に最大厚さ 3m 程度の砂質粘土からなる崖錐堆積物と、この下位に分布する砂岩層からなる。深度 8.35m までコアに破砕構造と緩みが認められることから、8.35m までを緩みゾーンと考えられる。

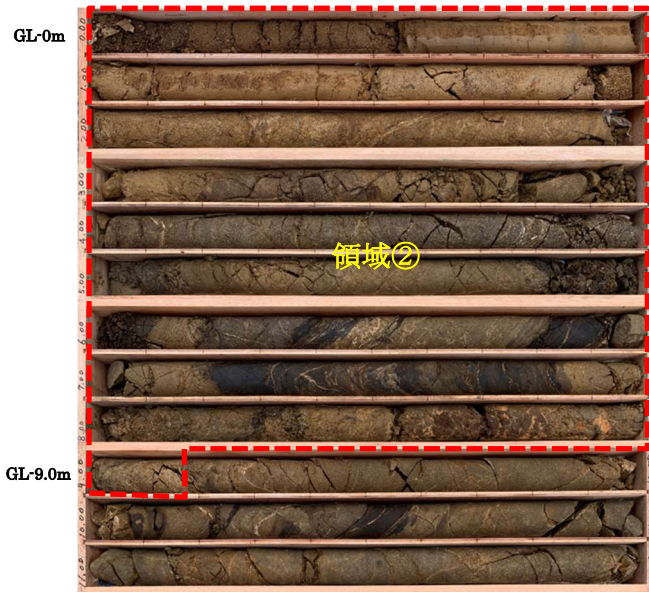
図-9 Bor-No. 2 コア (GL 0m~-12m)

また、Bor-No.2 (図-9) は、深度 9.18m までコアに破碎構造が認められ、今後緩みがある可能性がある範囲と考えられた。Bor-No.3 (図-10) は、不規則な割れ目が少なく、固結度が高かった。

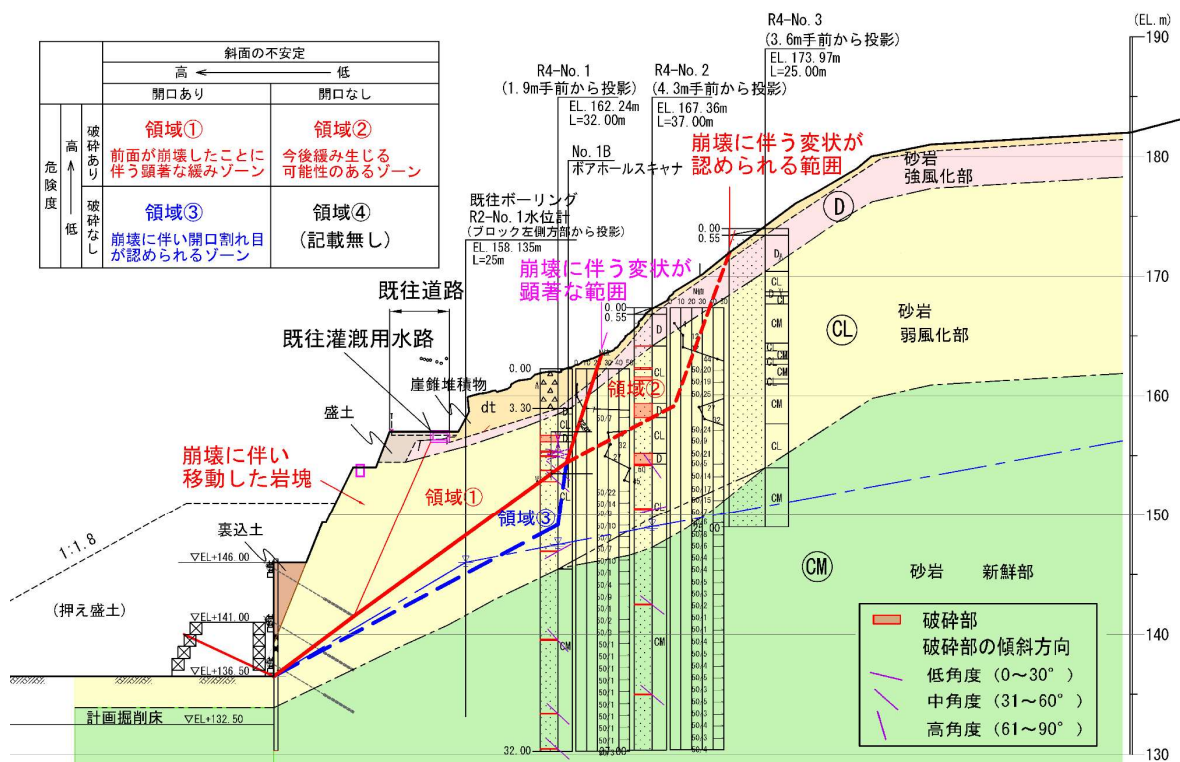
図-11 地質断面図

押え盛土後に実施された調査ボーリング孔における傾斜計ではすべり面の判定は難しく、コアの破碎状況とボアホールスキャナによる開口割れ目の状態から、4つの領域に分類し、すべり面を推定した(図-11)。コアの破碎部や開口割れ目が認められ、地表面の変状が顕著な箇所を「領域①」、領域①の上で、コア破碎部の存在や地表面の変位状態から今後緩みが生じる可能性のある箇所を「領域②」、すべりに伴い開口割れ目が見られた箇所を「領域③」、その他の領域を「領域④」とし、領域①の下端をすべり面とした。地すべり対策工は、関係者と協議の結果、「領域①」に対して対策を講じ、詳細な仕様検討では領域②③も考慮することとした。
