## 土木学会鋼構造委員会 平成 28 年熊本地震調査団報告(速報)

調査団：道路鋼構造物震災被害状況調査団

調査日：平成 28 年 4 月 23 日

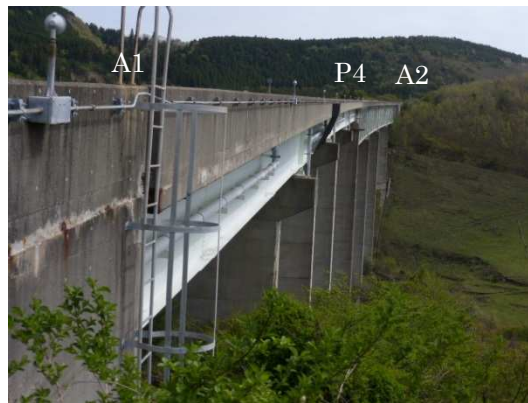
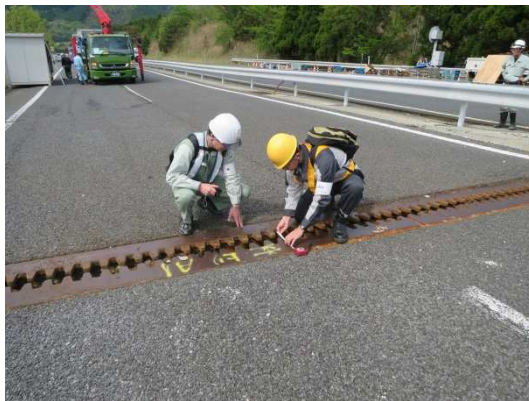
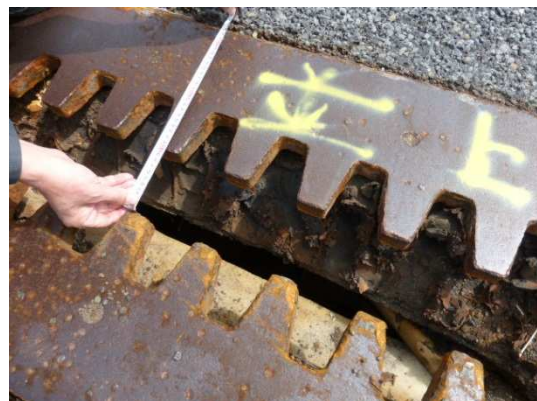
A1 伸縮装置の遊間が広がっている。

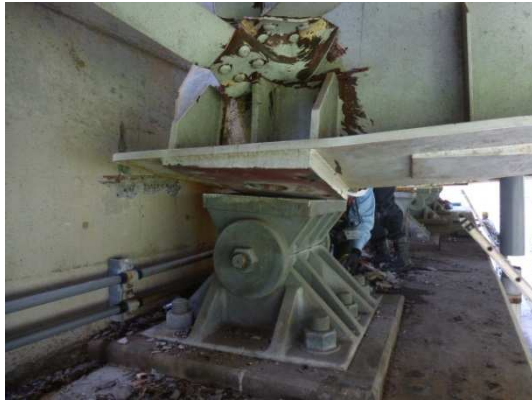
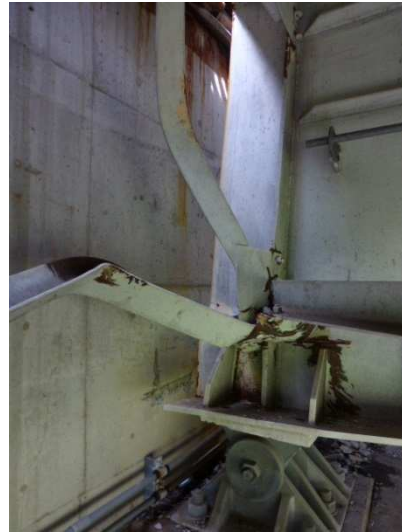
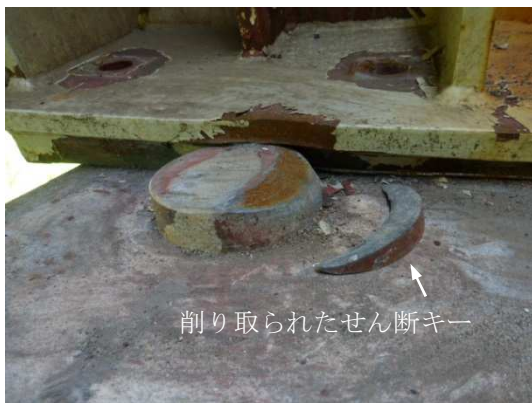
A1 固定沓（支圧型ピン支承）はセットボルトが破断してソールプレートと分離し、同部位の支点上補剛材、端対傾構の斜材および下弦材が座屈しているものが見られた。また、せん断キーの一部が削り取られているものがあった。

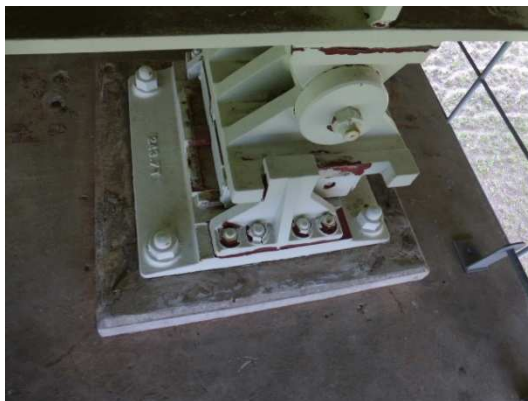
中間支点可動沓（支圧型ピンローラー支承）は上沓が P4 側に最大限移動した状態で止まっているもの多く見られた。

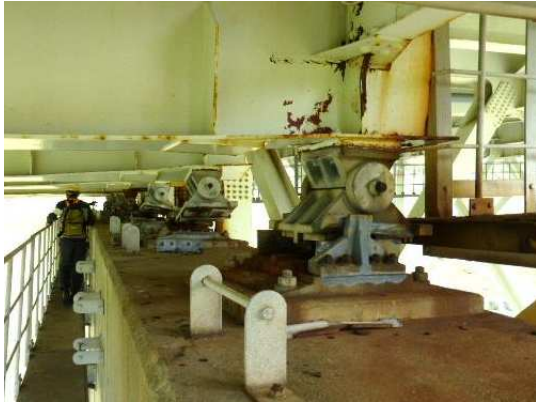
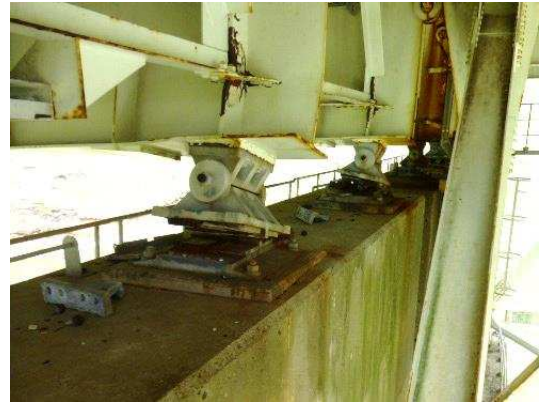
P4 可動沓（支圧型ピンローラー支承）はローラーが逸脱して桁にぶら下がっているもの、また支点上補剛材が座屈しているもの多く見られた。

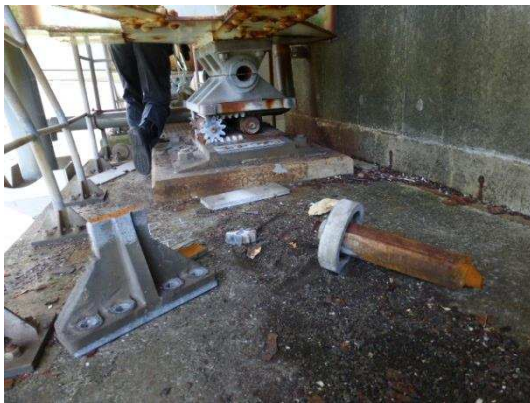
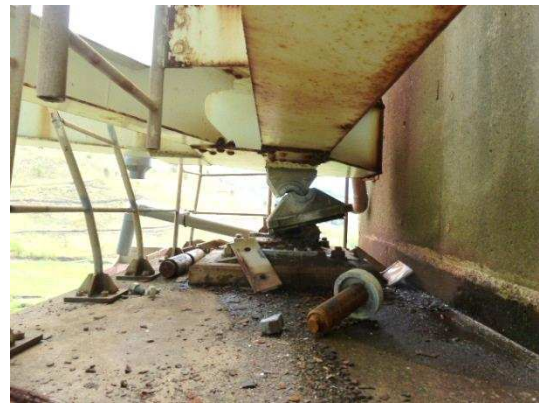
トラス橋 P4 可動沓（支圧型ピンローラー支承）はピンやローラーの逸脱が見られた。

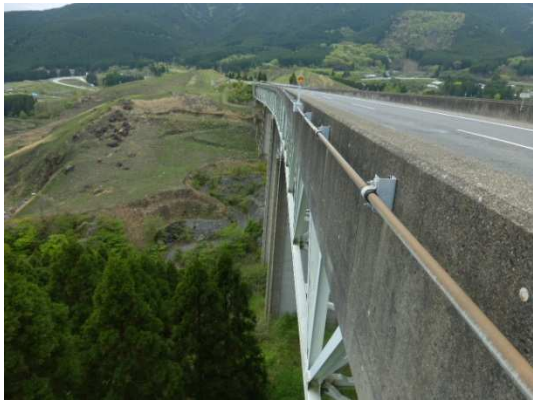
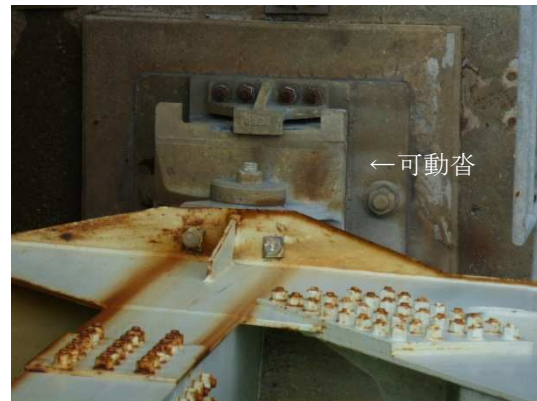
並柳橋に隣接する類似橋梁。路面から見る範囲では著しい損傷は見られなかった。端支点可動沓が作動した跡が見られる（右の写真は路面から可動沓を見下ろして撮影）。

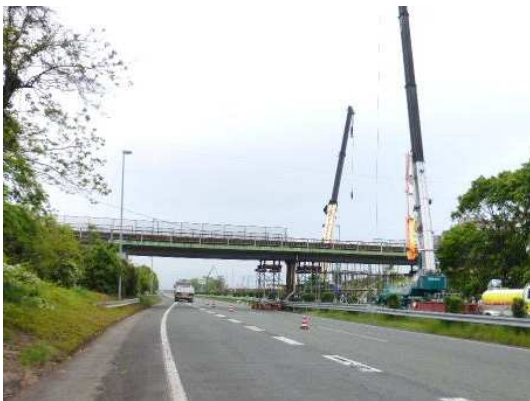
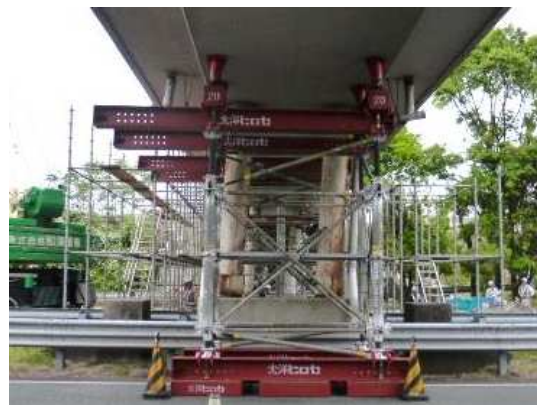
ロッカーピアが橋軸直角方向に傾いている。

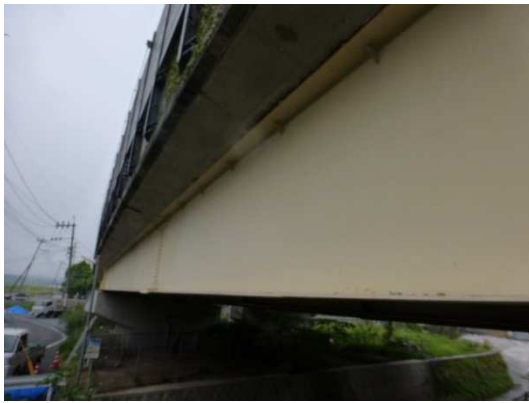
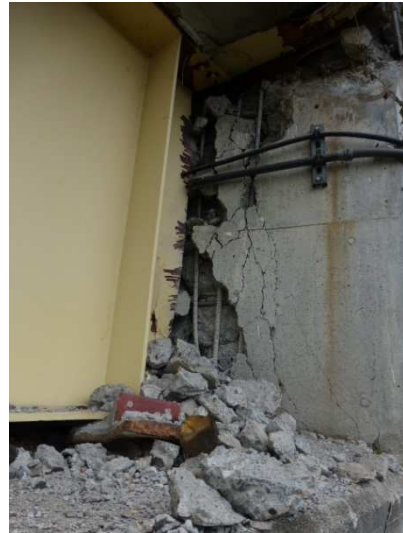
桁の衝突により A1 パラペットの一部が損壊している箇所が見られた。

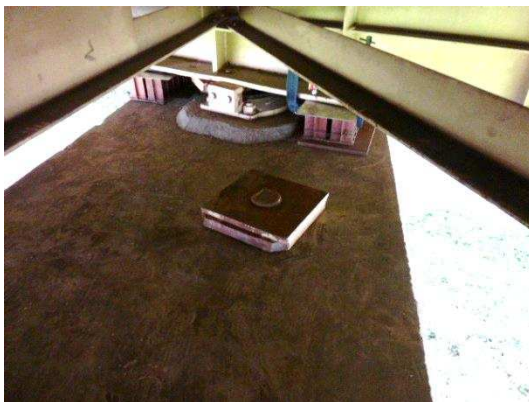
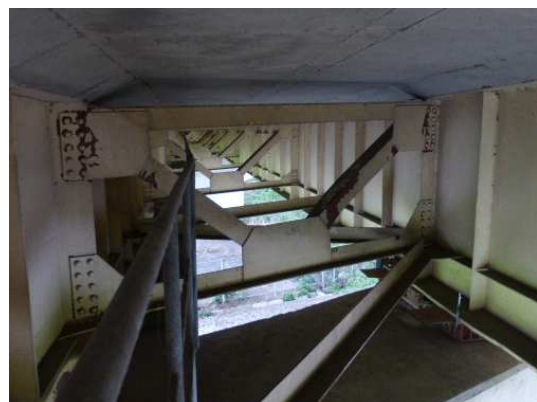
中間支点可動沓（支承板支承）の上沓が脱落しているものが見られた。また中間支点对傾構（固定沓）の斜材が座屈しているものが見られた。

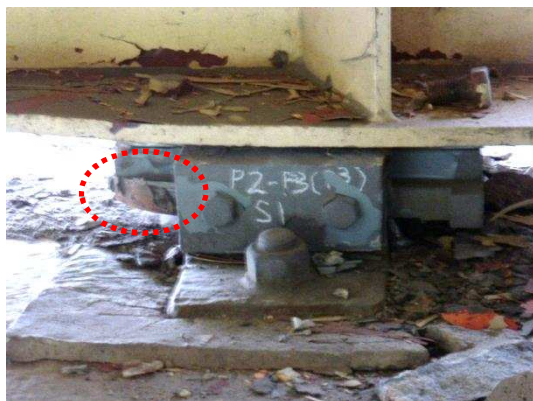
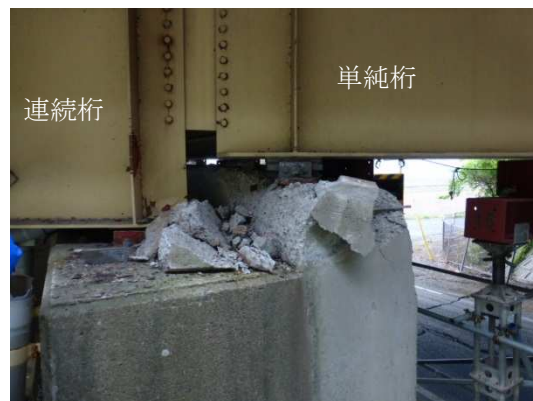
連続桁 P3 可動沓（支承板支承）の水平力抵抗部材が削り取られているものが見られた。単純桁固定沓（支承板支承）の沓座および下部工の一部が破損しているものも多く見られた。

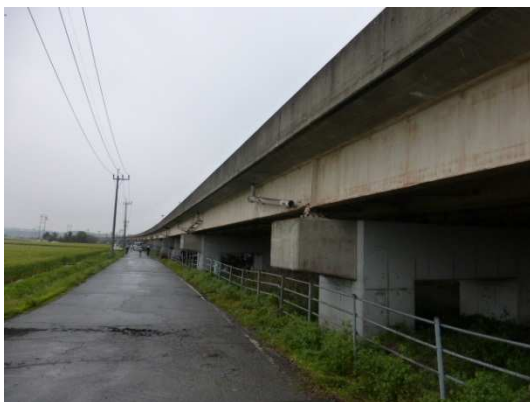
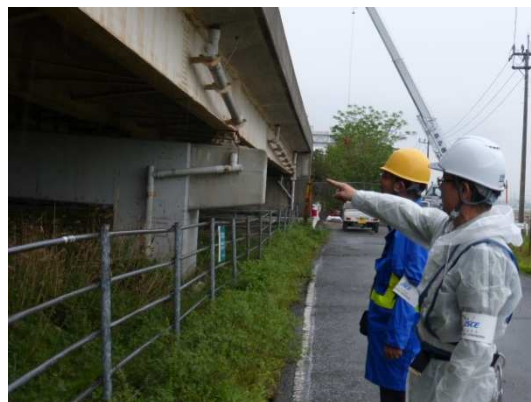
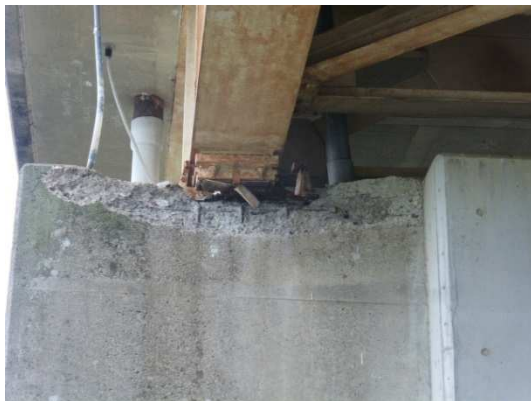
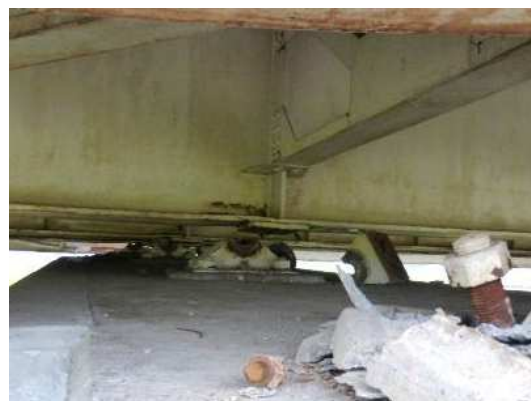
支点部の沓座および下部工の一部が破損しているものが見られた。また固定沓（支圧型ピン支承）の上沓が逸脱しているものが見られた。

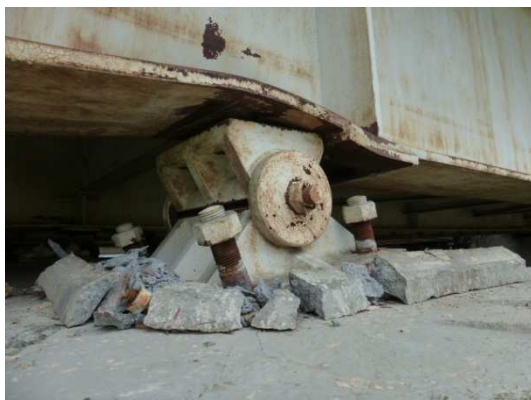
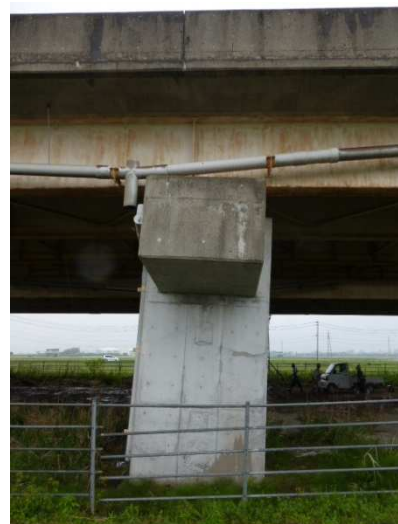
固定沓（支圧型ピン支承）のセットボルトが破断してソールプレートと分離し、下フランジおよびウェブが座屈しているもの、沓座が損壊しているものが見られた。また、下部工が橋軸方向に傾いているものが見られた。
