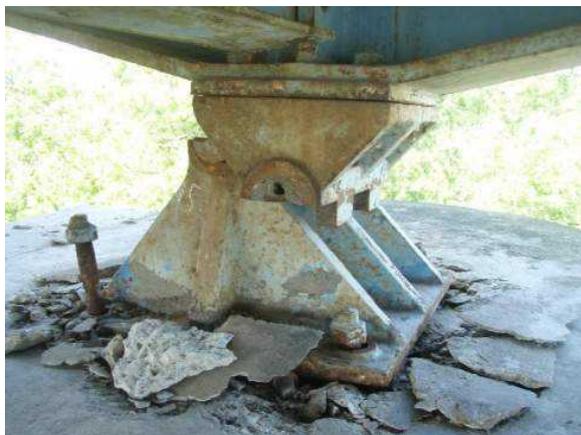
写真 2.1.5 ピン支承の損傷例²⁾

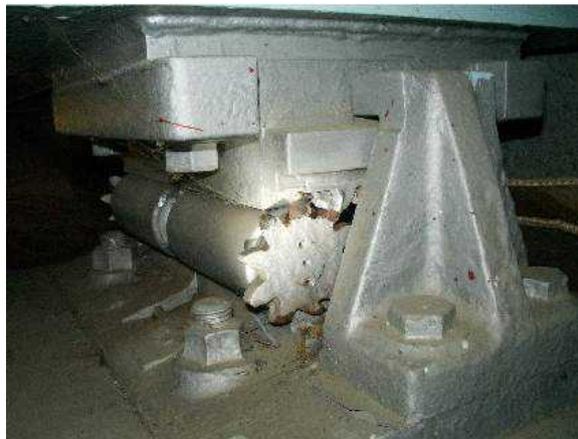
写真 2.1.6 ローラー支承の損傷例²⁾

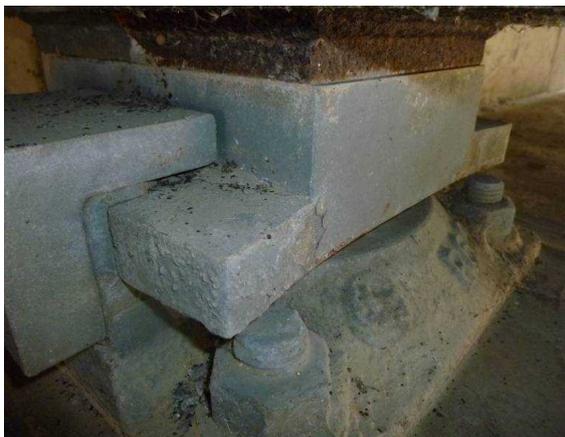
写真 2.1.7 支承板支承(固定)の上沓の損傷例²⁾

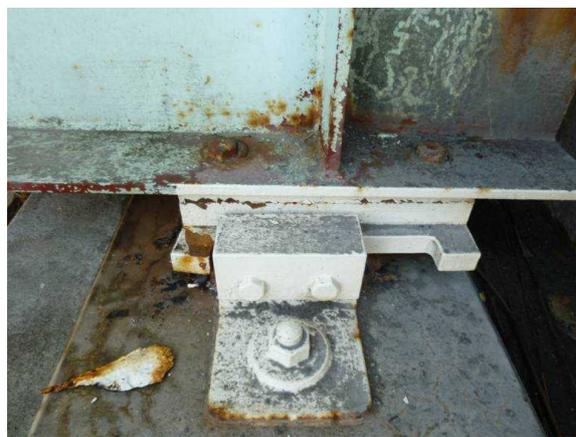
写真 2.1.8 支承板支承(可動)の上沓の損傷例²⁾

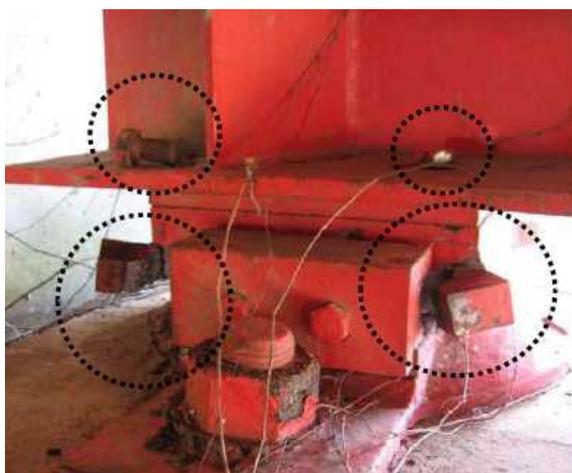
写真 2.1.9 支承板支承の上沓の損傷例
(国総研から写真提供)

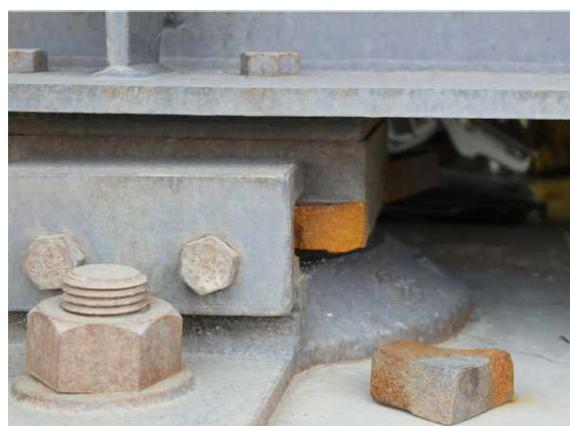
写真 2.1.10 支承板支承の上沓の損傷例
(館石教授・奥井教授から写真提供)
