# 国道2号淀川大橋床版取替他工事

～工事概要のご説明～

# 淀川大橋の概要

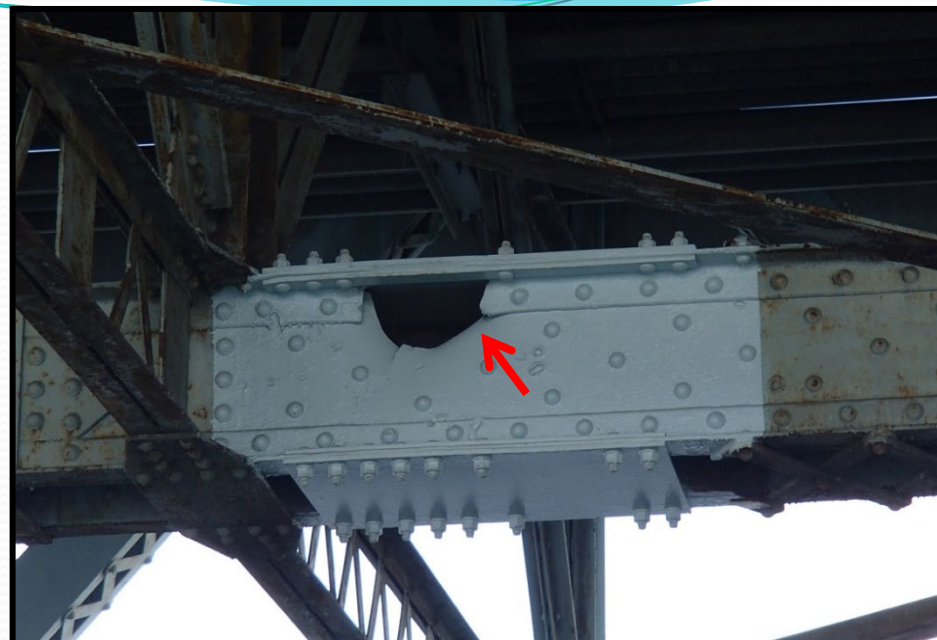
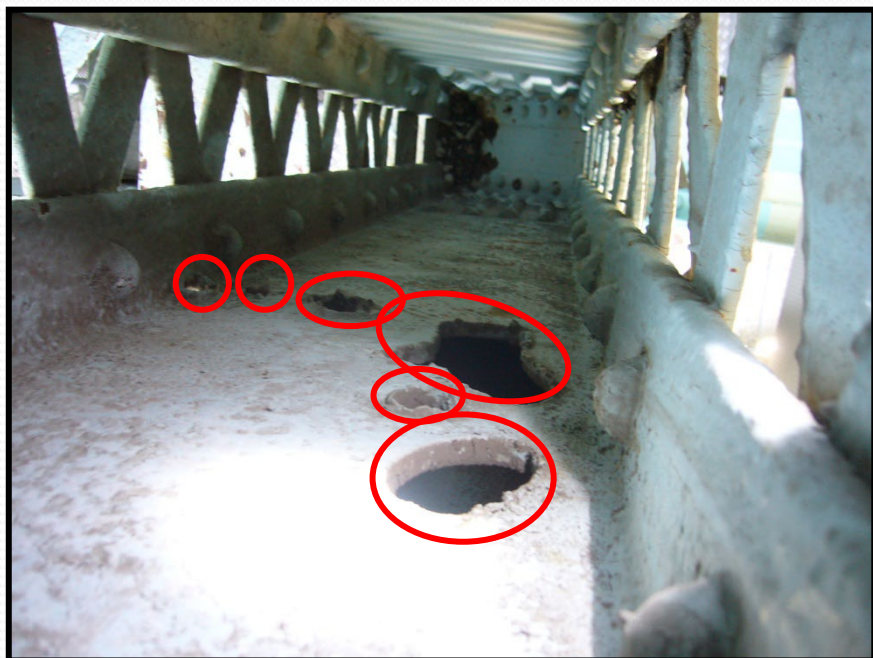
- ・大阪大空襲は、1945年3月から8月の8回にわたり、米軍の100機以上の爆撃機による攻撃を受け、多くの被害を受けました
- ・写真左上は、第14径間の上流側と考えられており、同じ構造で復旧されました
- ・写真左下及び右上は、戦闘機による機銃掃射により銃弾が貫通した銃弾痕です
- ・この銃弾痕は、現在でも確認することができ、空襲の激しさを伝えています

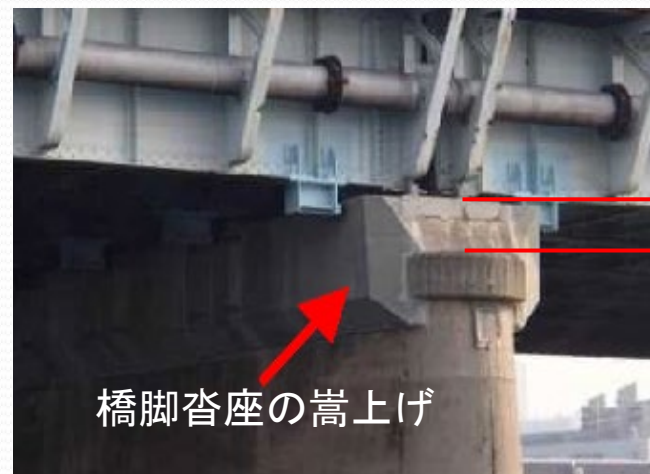
橋脚沓座の嵩上げ

淀川大橋も地盤沈下による影響を受けており、昭和33年度に橋脚沓座の嵩上げが実施された。

最大約58cm  
嵩上げ

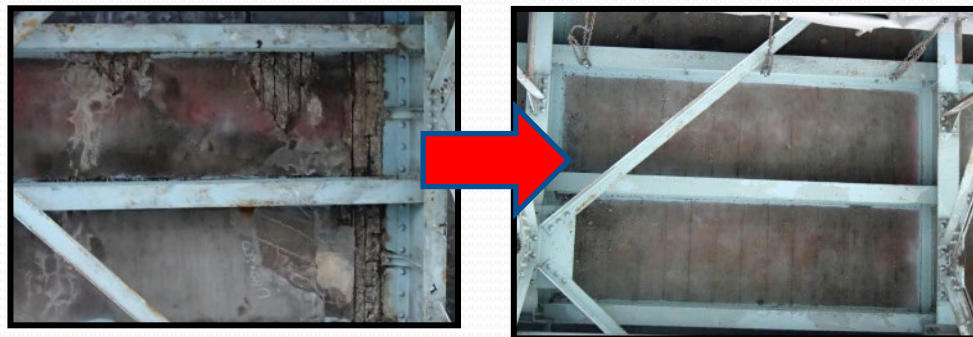
床版下部 剥離・鉄筋露出 ⇒ 断面修復

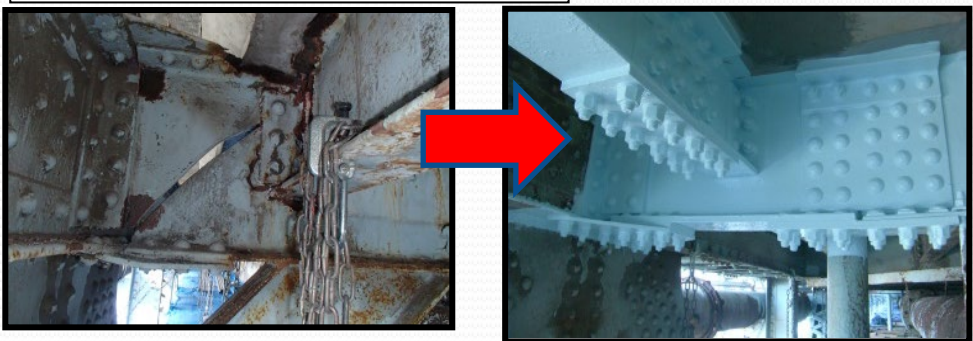
鋼部材の破断 ⇒ 部材取替え

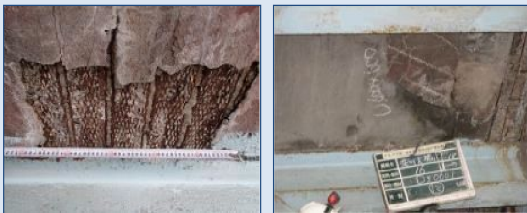
【床版】

剥離・鉄筋露出

漏水・遊離石灰

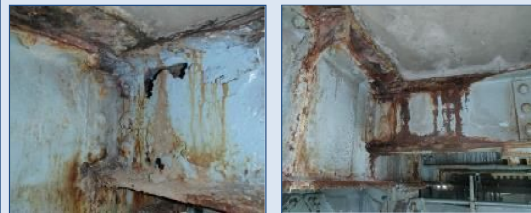
【床組】

腐食

腐食(桁端部)

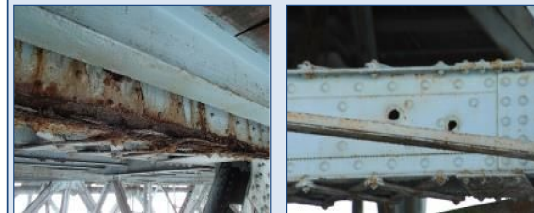
【主構トラス】

腐食

銃弾痕

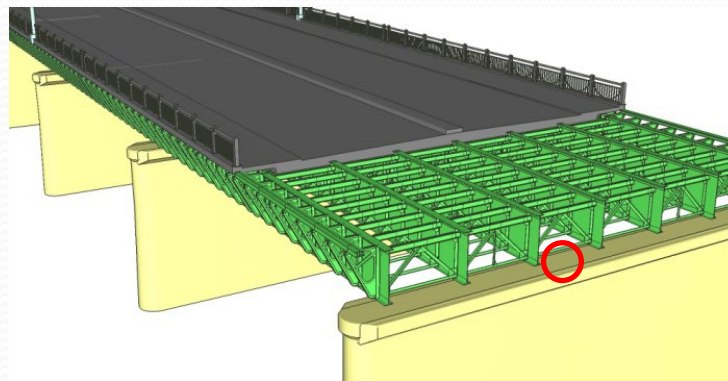
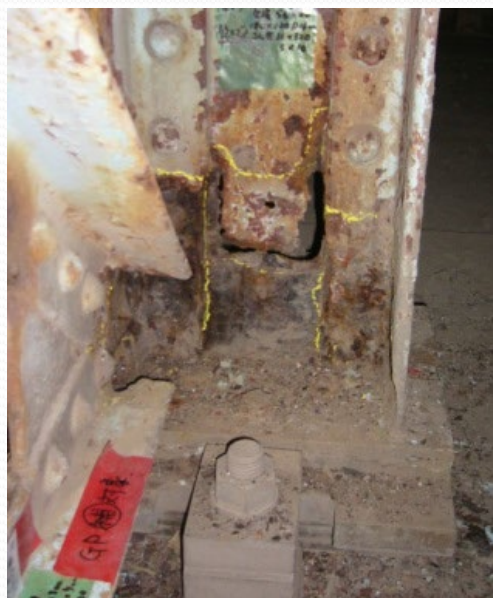
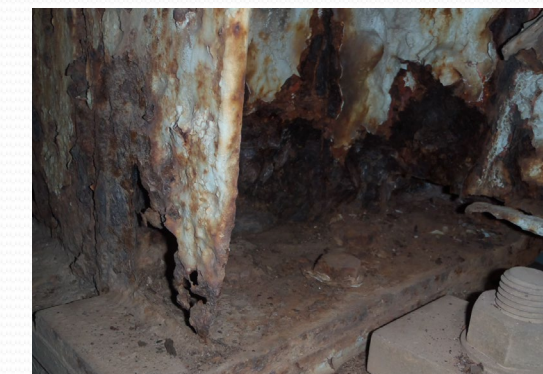
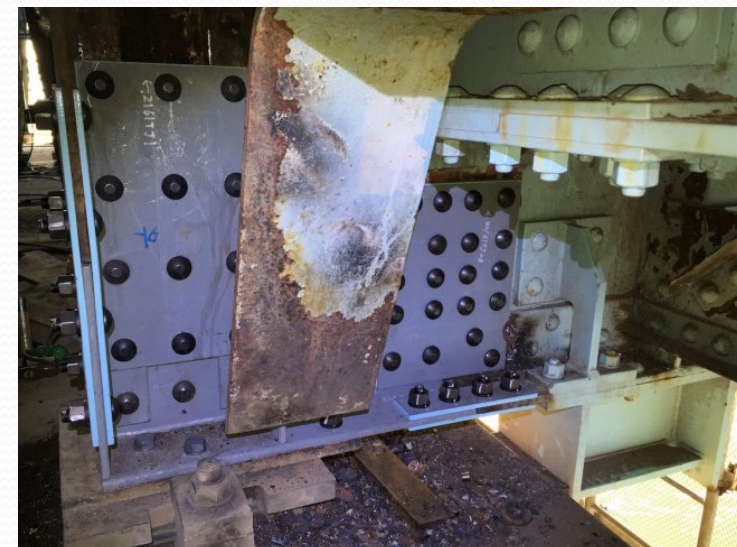
## 鈑桁支点部のウェブ

伸縮継手からの漏水による腐食(減肉・孔食) ⇒ **部材取替**

鈑桁24径間の内、  
7径間のG4主桁で孔食

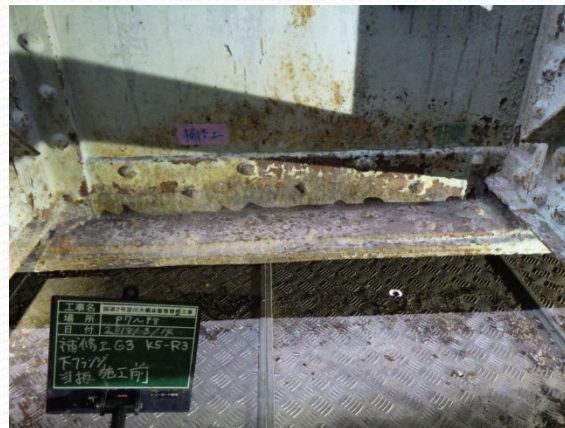
【取替前】

床版劣化箇所からの漏水により腐食・減肉 ⇒ **当て板補強**

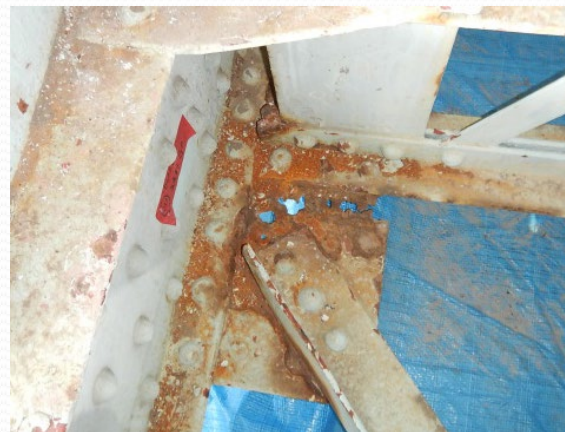
【取替前】

滞水によるガセットプレートの孔食 ⇒ **部材取替**
