ポスター発表 | [共通セッション] 複合構造物

[12AM1-Qo-01] 腐朽劣化を受けた木橋の樹脂とFRPによるリノベーション —草加市中根ふれあい橋の実施事例—

2. 腐朽劣化状況

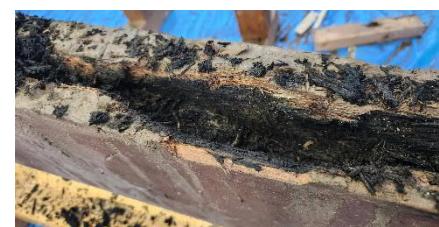
図2 主桁上面からの腐朽状況

対象とした中根ふれあい橋の図面と腐朽状況を図1、2に示す。表1に各部材ごとの腐朽劣化状況と対策を示す。これらの図表から、腐朽劣化の原因は水が特定の箇所に溜まることや、部材内部へ浸入することであると考えられる。したがって、今回の補修では部材内部への水の浸入防止のために、極力木製部材に対する木ネジ等の使用を避け、水が浸入する箇所の上面をFRPで覆うこととした。

部材	腐朽状況	原因	補修対策
高欄	笠木 端部の劣化欠損、釘施工部が腐朽劣化	釘天打ちによる雨水浸入	新設、上面のCFRP施工
	柱 計4本の柱基部が大きく腐朽しており、根元部分の断面が欠損	接合部の水溜まり	樹脂により補修し、アラミド繊維強化ポリマーAFRPにより補強
	枠材 下側枠材の一部が腐朽劣化	接合部の水溜まり	欠損箇所を樹脂により補修
	縦材 一部、部材端部が腐朽劣化	接合部の水溜まり	端部欠損箇所を樹脂により補修
主桁	主桁全体にわたり、上面から深さ50~100mmの腐朽劣化(図2)	釘や木ネジ孔からの雨水浸入	欠損部を樹脂で埋め、CFRPシートを積層接着して補修
床板	全般的に腐朽劣化あり。特に釘や木ネジ接合部の腐朽劣化	釘や木ネジ孔からの雨水浸入	ガラス繊維強化ポリマーGFRPサンドイッチ床板 ³⁾ を接着剤で固定
支承	腐朽劣化により著しい欠損	支承部の湿潤状態	支承部材をGFRP引抜き材に取替

図4に主桁の補修状況を示す。腐朽部は樹脂施工および、CFRPシート、AFRPシートの貼付け、ボルト孔の加工等を施した。その後に部材ごとに既存の塗膜をはがし、目荒らしを行ったのち、3層の塗装を行った。塗装完了後に、組立て作業を行った。高欄は各接合部を樹脂で接着補強している。また、主桁上面にCFRPを施工しており、その上にGFRPサンドイッチ床版³⁾を接着接合した。

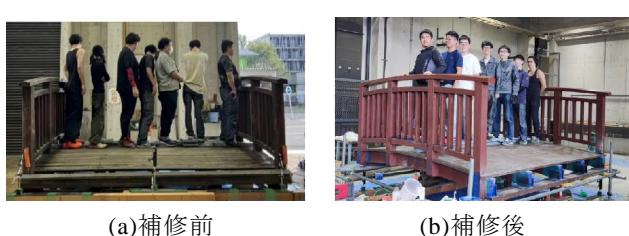
図5 実橋の載荷試験

木橋補修前後に図5に示すとおりの載荷試験を行った。試験条件は支間中央部に設計荷重相当の約7.5kNの荷重を載荷した。試験結果としては、補修前の中央部のたわみが5.77mm(約1/520)，補修後の中央部のたわみが2.28mm(約1/1320)であった。補修前の段階でも1/300以下のたわみ規定を満足するものであったが、補修工事によりたわみは1/2以下に抑えることができた。このことから今回行った補修工事は、木橋全体の剛性を向上させることができたといえる。
