[I-170] 落橋により主桁が変形した鋼桁の再利用の検討

*窪田 利幸¹、平林 雅也¹、吉川 正治¹ (1. 東日本旅客鉄道株式会社)

落橋により主桁が変形した鋼桁の再利用の検討

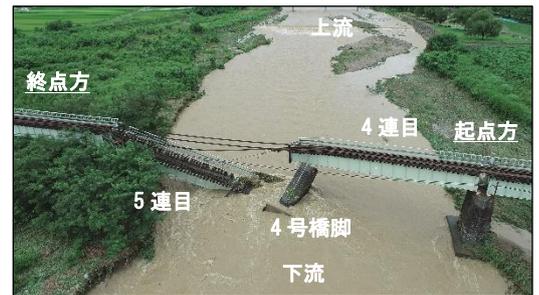
図-1 被災状況（全景）

当該橋は、支間 22.3m の上路プレートガーダーが 11 連架設されており、図-1 に示すように、河川増水による洗掘により 4 号橋脚が倒壊し、5 連目の鋼桁が落橋した。落橋した当該桁は、図-2 に示すように、河床に落下した起点側の左右主桁が橋軸直角水平方向に面外変形し、横構や対傾構などの二次部材も大きく変形した。

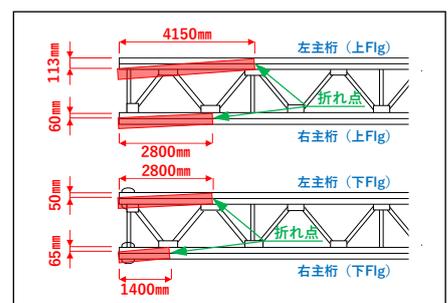
図-3 面外変形量

当該桁の面外変形は、図-3 に示すように、左主桁の上フランジ側が最も大きく、桁端から 4150mm の位置を折れ点として右側へ 113mm 変形していた。変形量が支間長の 1/200 以下であれば鋼桁自体の耐荷性への影響は少ないことから²⁾、この面外変形は補修せずに再利用することとした。ただし、面外変形している箇所は靱性低下を改善させるための熱処理は行うこととし、列車荷重による主桁のねじれや偏心に対する影響については、解析や試運転列車による実橋測定で確認することとした。

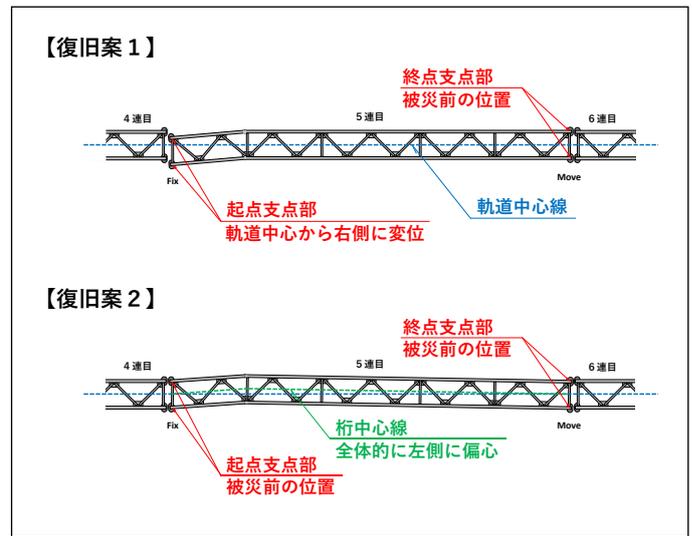
図-5 桁の据付条件

それぞれの着目点に応じて曲げモーメントあるいは支点反力が最大となる位置を設定した。また、載荷する荷重は、当該桁の据付条件として、図-5 に示すような復旧案1と復旧案2を設定し、車軸位置での偏軌量に合わせた値を設定した。

被災前および復旧案1、復旧案2の解析値を表-2 に示す。復旧案1、復旧案2ともに、主桁の支間中央部や折れ点での主桁上フランジの合成応力度や鉛直変位、支点部での支点反力は、許容値あるいは制限値以下であった。これにより、当該桁の安全性は確保できると判断した。なお、復旧案1と復旧案2の解析値をそれぞれ被災前の値と比較すると、復旧案1の方がその増加率が高いものが多いことから、復旧案2の方が面外変形の影響が小さいことが分かる。
