土木学会 トンネル工学委員会
東北地方太平洋沖地震調査特別小委員会
報 告 書

2013 年 11 月

1. 調査の概要

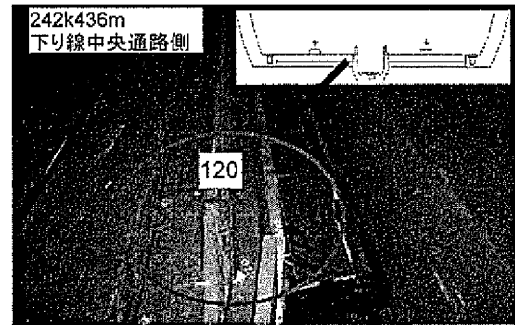
写真 2.2.1-1 中央通路部の被害状況

242k370m～242k500m 間において、上下線間の中央通路部に側壁傾斜、底盤損傷等の被害を生じた。写真 2.2.1-1 に 242k436m 付近の下り線中央通路部の被害状況を示す。当該箇所では、中央通路底面のサブドレーンの蓋やトンネル巡回車の走行路部分が損傷した。また、下り線の路盤コンクリートと中央通路との間に 120mm の開口を生じた。中央通路と路盤コンクリートとの間の開口は上り線側でも生じ、開口幅は最大 50mm であった。

242k370m～242k500m 間の上下線間の中央通路部に発生した側壁傾斜、底盤損傷隅角部のひび割れ等については、損傷部の補修、止水および注入を実施した。

② 路盤部の空隙および開口部の充填

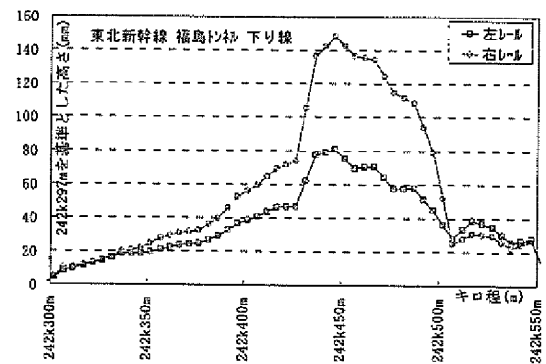
図 2.2.1-2 下り線軌道高低データ

242k351m～242k511m にかけての約 160m 間において、軌道の変状が顕著に現れた。軌道変状の大きかった当該区間の下り線軌道の高低データを図 2.2.1-2 に示す。図中、横軸がキロ程、縦軸が 242k297m を基準とした軌道の高低（レベル測量による相対高さ）を示す、軌道の高低データから、下り線は 242k447m 付近、上り線は 242k400m 付近を中心に前後の軌道が隆起している。

また、下り線の軌道検測の結果、水準変位量（左右レールの高低差）は最大で 67mm であった。これは、中央通路側が側壁側に比べ、相対的に高くなっていることを示している。

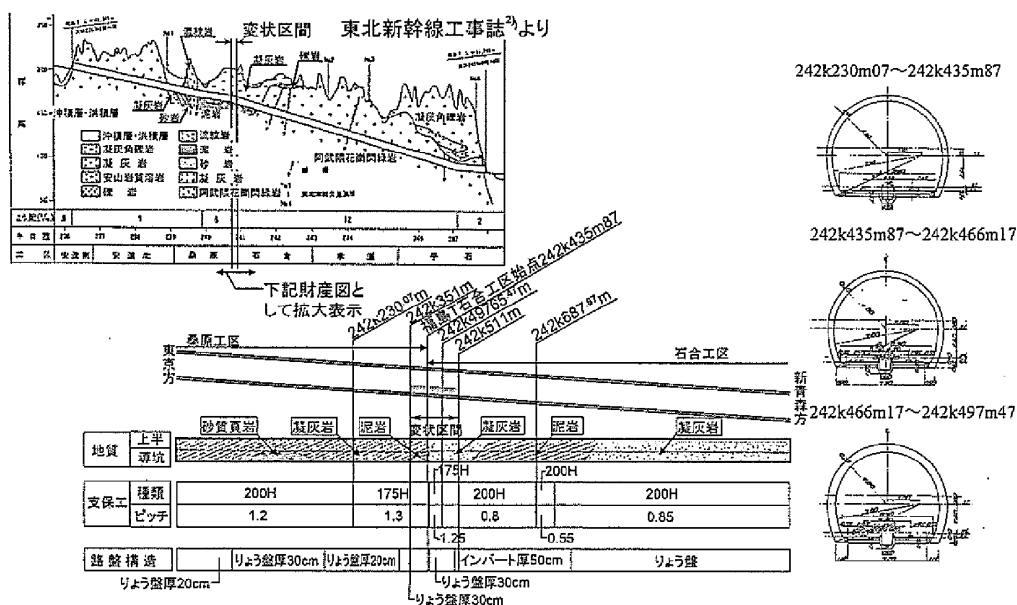
図 2.2.1-3 被害発生区間前後の地質・支保工・路盤構造

であり、しゅう曲構造の泥岩層と凝灰岩との互層からなる地質構造である（図 2.2.1-3）。

また、242k497m 付近に、りょう盤コンクリートとインバートの路盤構造の変化点がある（図 2.2.1-3）。242k497m より終点方のインバート区間においては路盤部の変状は少なく、起点方のりょう盤コンクリート区間に変状が発生した。

今回被害を生じた区間は地盤全体が動く中で、被害を生じなかった区間と比較し、弱い層にひずみがかたまり、トンネル構造上の弱部となっている路盤部に被害を生じたものと想定される。

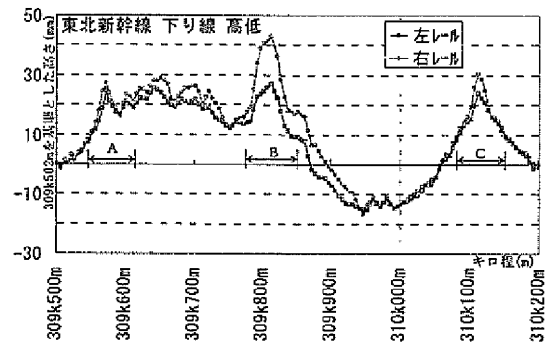
図 2.2.1-5 軌道高低データ

309k545m～310k177m間の下り線軌道の高低データを図2.2.1-5に示す。図中、横軸はキロ程(m)、縦軸は309k502mを基準とした軌道の高低（レベル測量による相対高さ）を示す。

309k545m～310k177m間の路盤部の隆起に伴う軌道変状箇所は、下記の3箇所で見られた。

- 309k545m～309k615m:A区間
- 309k775m～309k850m:B区間
- 310k080m～310k150m:C区間

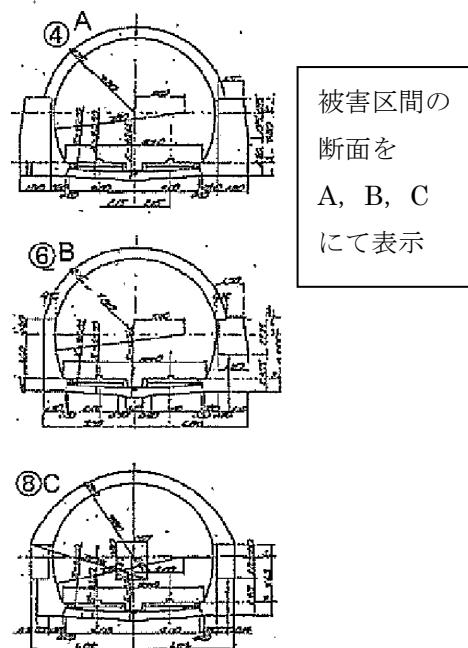
図 2.2.1-6 志賀トンネルの覆工断面

工事記録によると、309k460m～310k200mの約700m間は、複雑な地質構造において、膨張性粘土鉱物を含む軟弱層であり、湧水（200～400ℓ/min）の多い箇所もあった。この区間の掘削工法は二段サイロットやスプリングサイロットなどの特殊な掘削工法により、8種類の掘削断面が用いられたものの、導坑の変状、支保工の変形、沈下など、工事が非常に難航した記録が残されている（図2.2.1-6、図2.2.1-7）。

今回、路盤部の隆起に伴う軌道変状を生じた309k545m～310k177m間は、工事が難航した区間とはほぼ合致する。また、軟弱層であったため路盤構造としては、インバートが採用されていたものの曲率が小さかった（曲線半径R=40m）。地震に伴い地盤が動いている中で、地質上の弱い層にひずみがたまり、トンネル路盤部が構造上の弱部となり変状が生じたものと推定される。

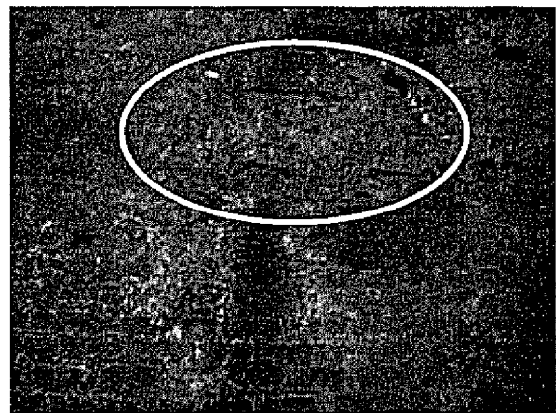
写真 2.2.2-1 岨滝トンネルにおけるアーチ部コンクリートブロック片の剥落

被災トンネルの一例として, 飯山線森宮野原・足滝間羽倉トンネルでは, アーチ部の施工継ぎ目部のあと埋めモルタルが落下した。また, 飯山線越後田中・津南間岨滝トンネルでは, アーチ部のコンクリートブロック表面の一部が落下した (写真 2.2.2-1)。その他, 坑口部の損傷あるいはひび割れに伴う漏水等が発生した。

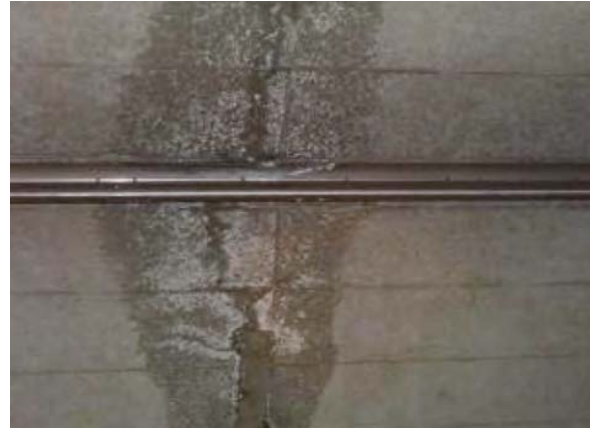
営業線の南北線では、地震直後に全区間を調査した結果、トンネル区間（黒松駅～富沢駅）において新たな漏水箇所が発生や既存箇所からの漏水量の増加が確認された（写真 2.3-1、写真 2.3-2）ものの、列車運行に支障するようなく体や軌道等の変状は確認されなかったことから、3日後の3月14日に列車の折返し運転が可能な台原駅から富沢駅間で運転を再開した。しかし、地震による被害が発生した北部高架区間（泉中央駅～黒松駅）を復旧しての全線運転再開は4月29日となり、地震発生から49日間を要した。

写真 2.3-1 南北線における漏水増加箇所①

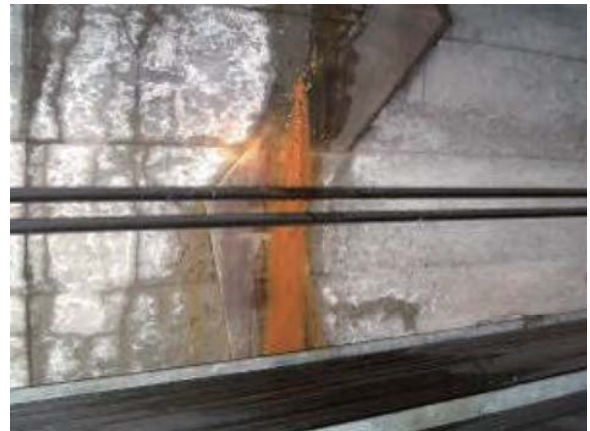
写真 2.3-2 南北線における漏水増加箇所②

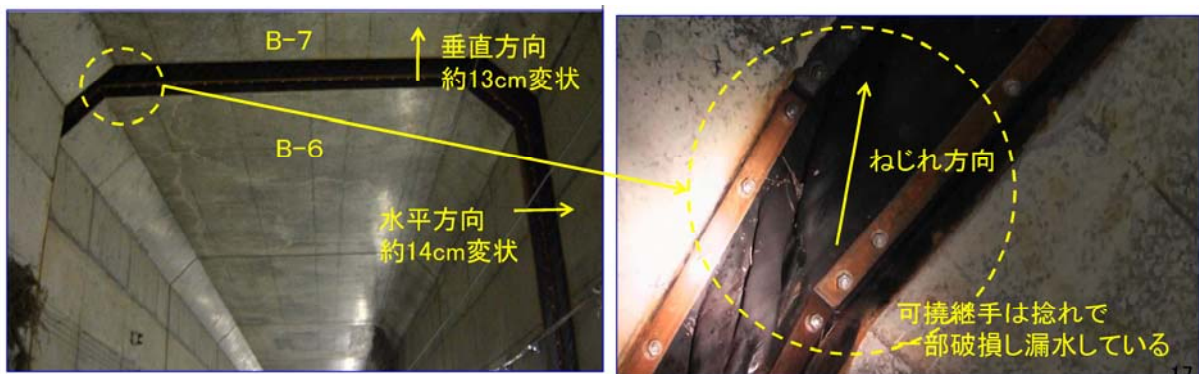
写真 2.4-1 変状箇所②における変状状況

代表的な変状として、変状箇所②について述べると、液状化対策区間の未実施区間との境界の継ぎ目で水平方向に約 14cm、鉛直方向に約 13cm のずれが生じた（写真 2.4-1）。そして、それに伴い軌道が変状した（写真 2.4-2）。

継続時間の長い地震波の作用によって、液状化傾向が強まり、破壊的な液状化ではないが、地盤強度を低下させた。そして、強度が低下した地盤に、現地の偏土圧状態が起因し、側方流動により構造物が変位したと、考えられる。

測定の結果、列車の建築限界を確保できることを確認した。そのため、く体は現状のままとし、これ以上変状が進まない対策を施し復旧させた。

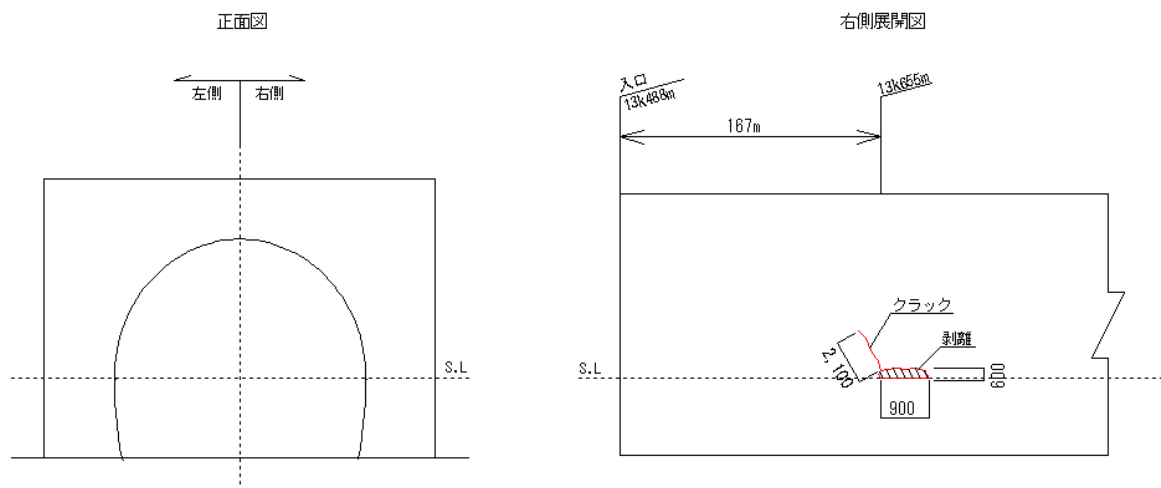
恋し浜・甬領間鬼ヶ沢トンネルにおいて、側壁せめ部のコンクリート片が、延長 900mm、幅 600mm にわたり剥離し、長さ 2,100mm のひび割れが発生した (図 2.5-1)。

図 2.5-1 鬼ヶ沢トンネルの被害状況

鬼ヶ沢トンネルでは、側壁コンクリートの剥離・異常箇所を叩き落した後、風化防止剤を塗布した。

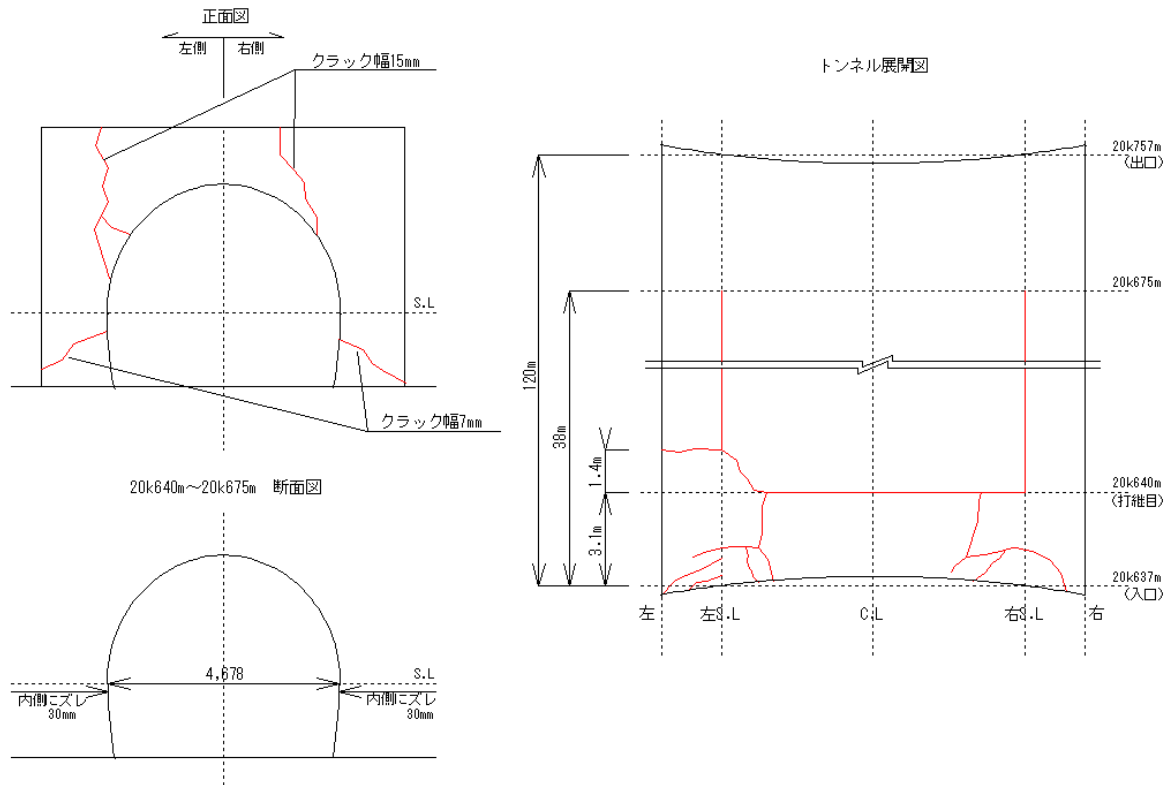
三陸・吉浜間中井トンネルおよび吉浜トンネルにおいては、起点方坑門コンクリートにひび割れが発生した。さらに、中井トンネルでは、内空が 60mm 縮小し、坑門部の施工継ぎ目からトンネル奥へ 35m にわたり、S.L 部にひび割れが発生した (図 2.5-2, 図 2.5-3)。

図 2.5-2 中井トンネルの被害状況

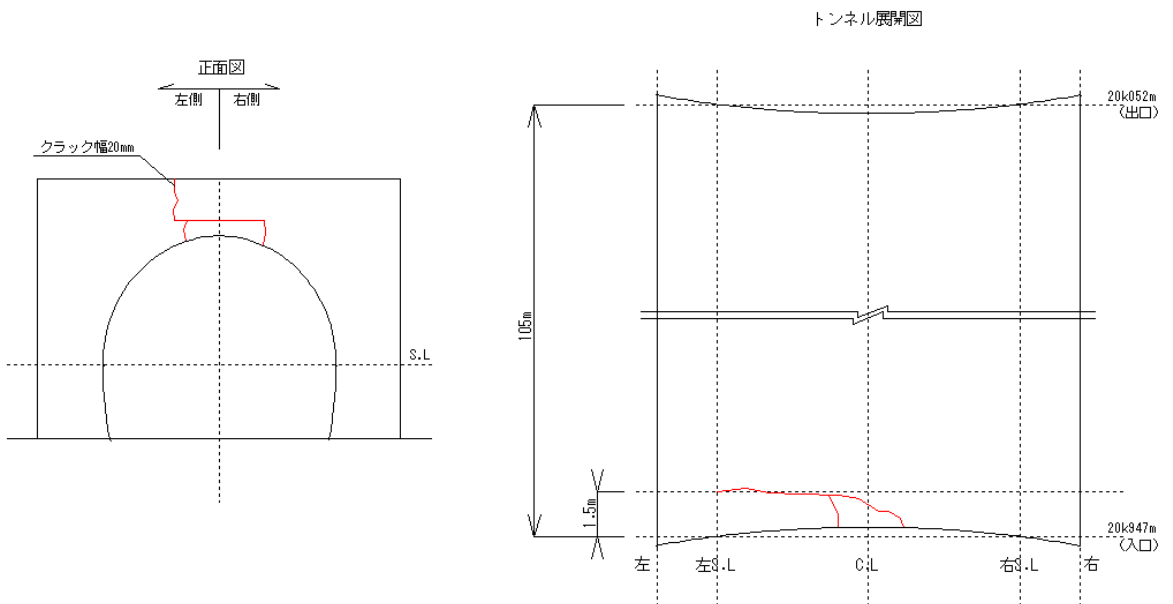
図 2.5-3 吉浜トンネルの被害状況

その他、坑門・覆工コンクリートのひび割れ箇所については、エポキシ樹脂系注入材でひび割れ注入を実施した。

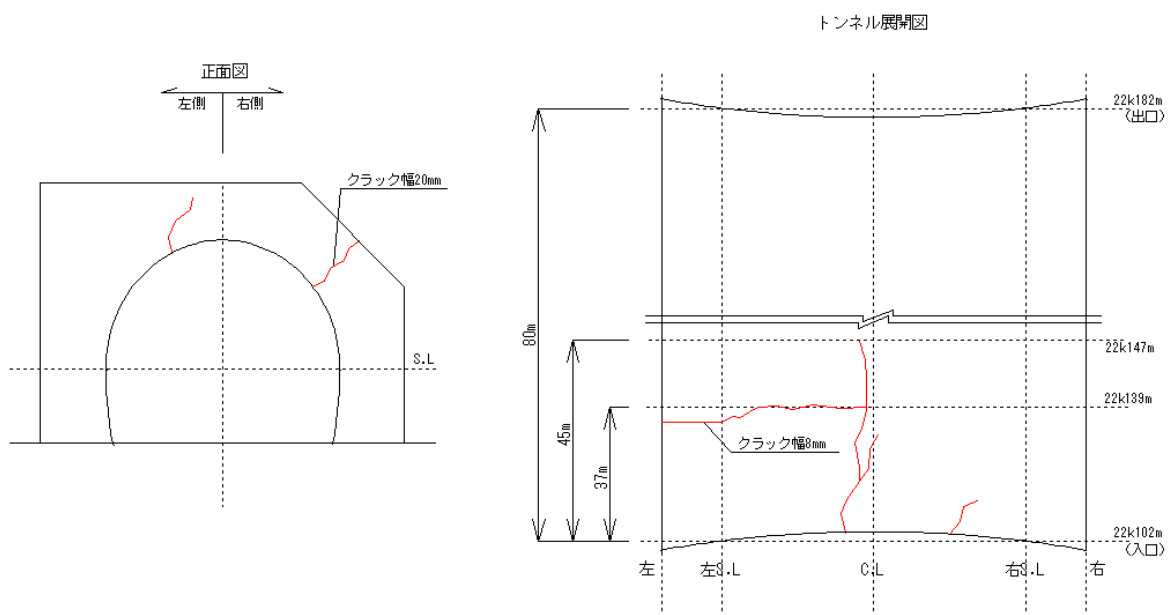
吉浜・唐丹間扇洞トンネルにおいて、起点方坑門コンクリートにひび割れが発生した。また、入口から 45m にわたり、天端部にひび割れが発生した。(図 2.5-4)

図 2.5-4 扇洞トンネルの被害状況

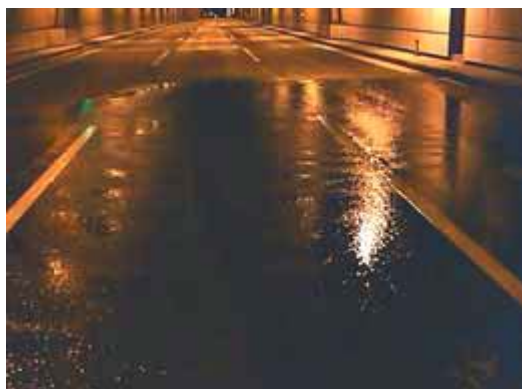
高速湾岸線開削トンネル区間の5カ所において継目から漏水が発生した。そのうちの1カ所の写真を写真3.2-1に示す。

写真 3.2-1 開削トンネル継目からの漏水

漏水した継目に対し，止水注入を実施し，導水路を設置した。目地部への止水注入による補修を実施した。復旧後の写真を写真3.2-2に示す。

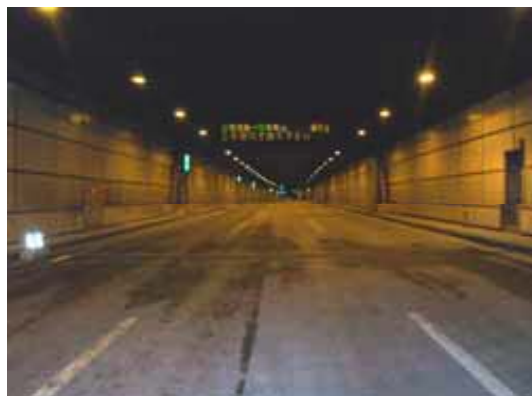
写真 3.2-2 復旧後の状況

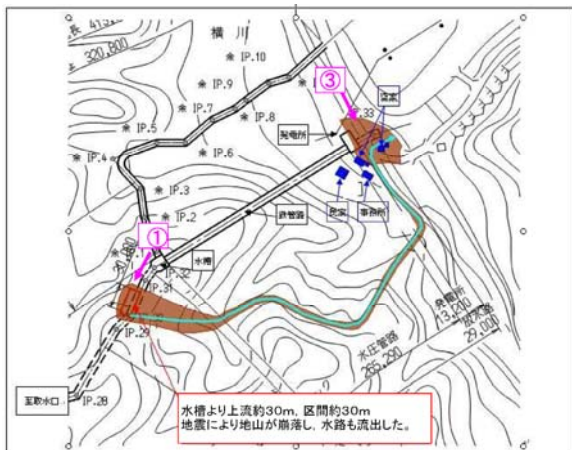
図 3.3-3 被災位置

水槽より上流約30mの地点から約30mの間において地山が崩壊し，それに伴い，導水路トンネルも損壊，流出した（図3.3-3，図3.3-4，写真3.3-1，写真3.3-2参照）。

原形復旧では痩せ尾根部への施工となるため，水槽を移設，水圧管を延長し，復旧する計画とした。

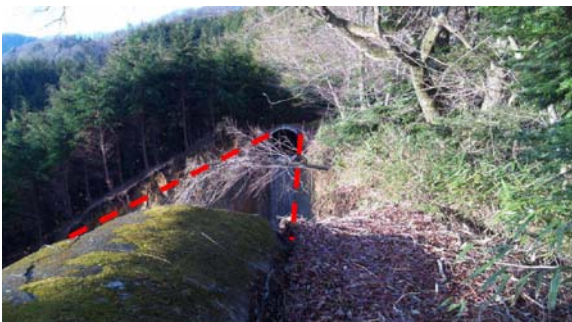
写真 3.3-1 被災状況 (図 3.3-3 中①より臨む)

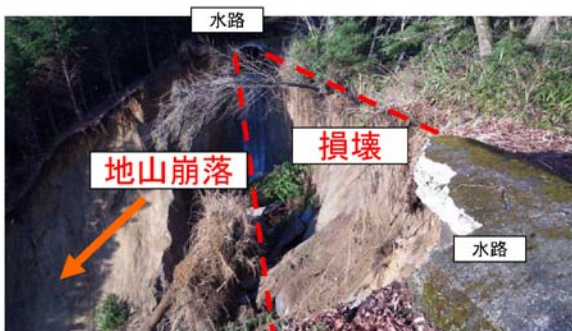
写真 3.3-1 被災状況 (図 3.3-4 中②より臨む)

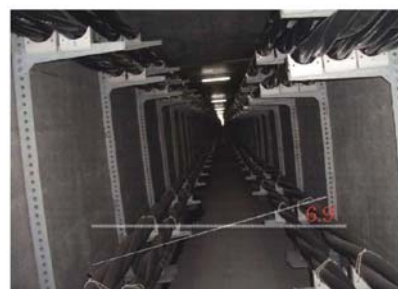
設備数 2,581 径間の洞道のうち、千葉県浦安市にある送電ケーブル用洞道 1 径間において、傾斜および段差が発生した。被害状況を写真 3.4-1 および写真 3.4-2 に示す。

傾斜および段差はともに打ち継ぎ目で発生した。傾斜の方は、最大で 6.9° の傾斜角であった。

写真 3.4-1 洞道の被害 (傾斜)

震災後の点検で、当該洞道において大きなひび割れは確認されず、洞道の健全性は確保されている。したがって、復旧方法は、点検巡視の際に歩行に支障がないよう、歩床コンクリートを打設し、歩行面を水平に保つこととした。

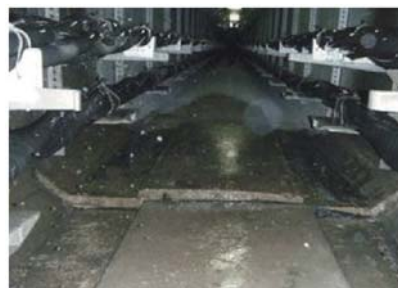
写真 3.4-2 洞道の被害 (段差)
