土木学会 トンネル工学委員会
東北地方太平洋沖地震調査特別小委員会
報 告 書

2013年11月

トンネル工学委員会
東北地方太平洋沖地震調査特別小委員会 委員構成

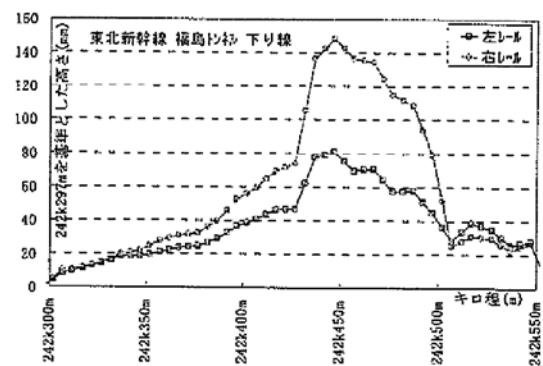
図 2.2.1-2 下り線軌道高低データ

242k351m～242k511m にかけての約 160m 間において、軌道の変状が顕著に現れた。軌道変状の大きかった当該区間の下り線軌道の高低データを図 2.2.1-2 に示す。図中、横軸がキロ程、縦軸が 242k297m を基準とした軌道の高低（レベル測量による相対高さ）を示す、軌道の高低データから、下り線は 242k447m 付近、上り線は 242k400m 付近を中心に前後の軌道が隆起している。

また、下り線の軌道検測の結果、水準変位量（左右レールの高低差）は最大で 67mm であった。これは、中央通路側が側壁側に比べ、相対的に高くなっていることを示している。

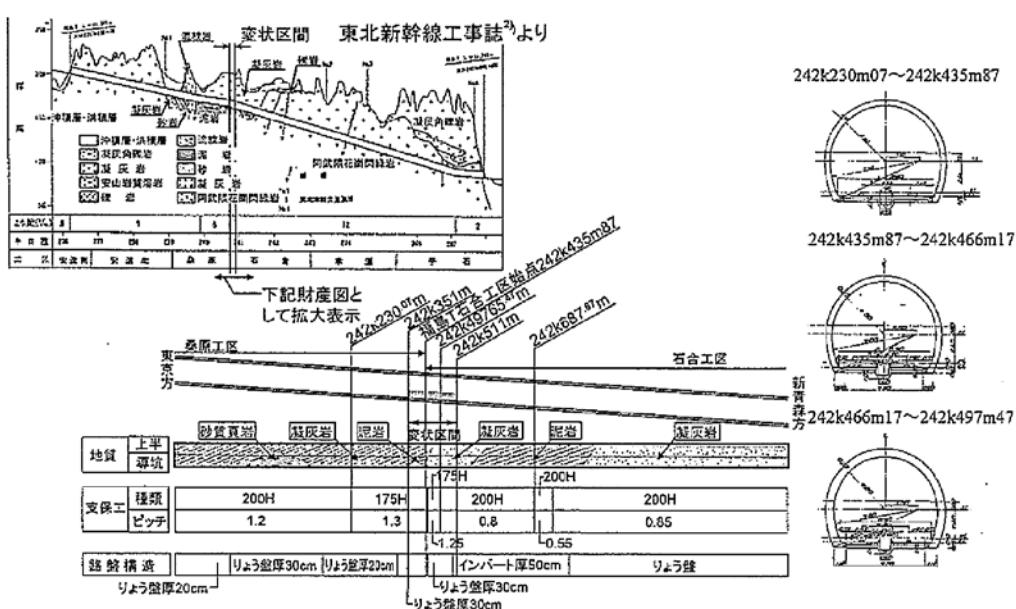
図 2.2.1-3 被害発生区間前後の地質・支保工・路盤構造

であり、しゅう曲構造の泥岩層と凝灰岩との互層からなる地質構造である（図 2.2.1-3）。

また、242k497m付近に、りょう盤コンクリートとインバートの路盤構造の変化点がある（図 2.2.1-3）。242k497mより終点方のインバート区間においては路盤部の変状は少なく、起点方のりょう盤コンクリート区間に変状が発生した。

今回被害を生じた区間は地盤全体が動く中で、被害を生じなかつた区間と比較し、弱い層にひずみがたまり、トンネル構造上の弱部となっている路盤部に被害を生じたものと想定される。

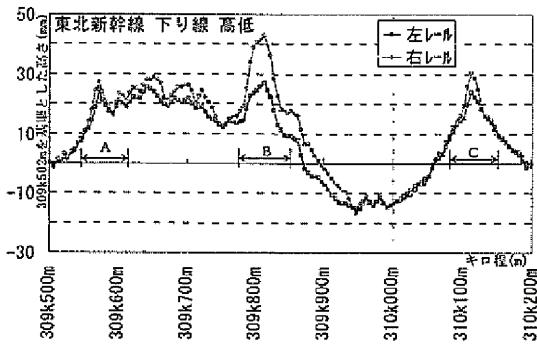
図2.2.1-5 軌道高低データ

309k545m～310k177m間に下り線軌道の高低データを図2.2.1-5に示す。図中、横軸はキロ程(m)、縦軸は309k502mを基準とした軌道の高低(レベル測量による相対高さ)を示す。

309k545m～310k177m間に路盤部の隆起に伴う軌道変状箇所は、下記の3箇所で顕著であった。

- ・ 309k545m～309k615m:A区間
- ・ 309k775m～309k850m:B区間
- ・ 310k080m～310k150m:C区間

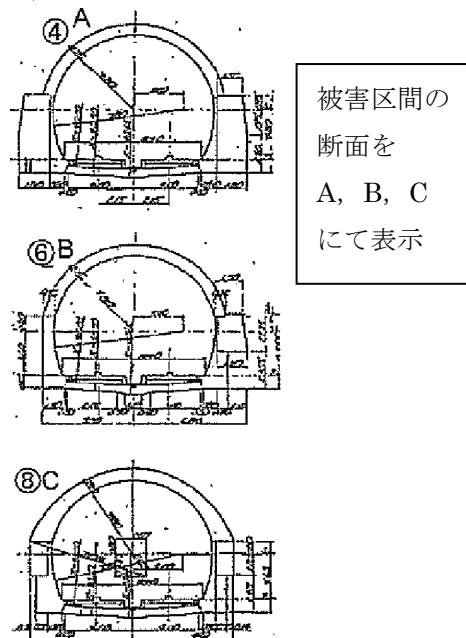
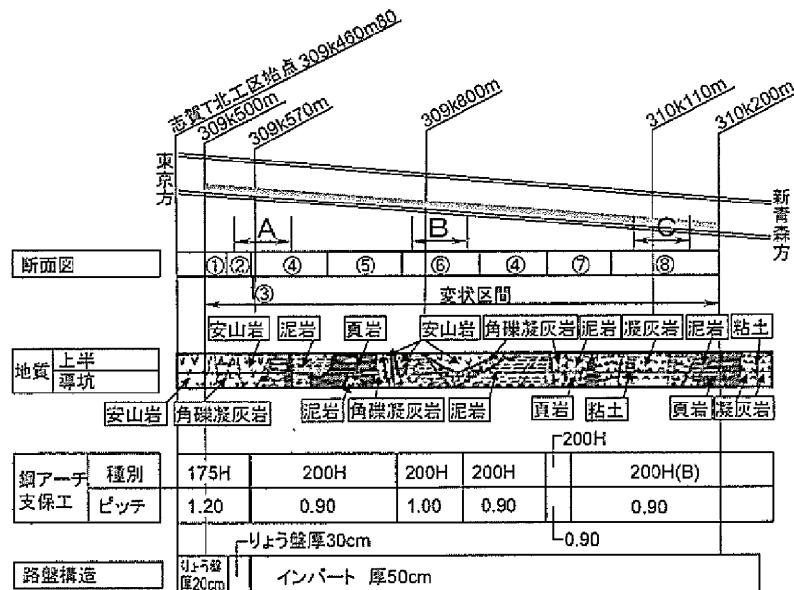
工事記録によると、309k460m～310k200mの約700m間は、複雑な地質構造において、膨張性粘土鉱物を含む軟弱層であり、湧水（200～400ℓ/min）の多い箇所もあった。この区間の掘削工法は二段サイロットやスプリングサイロットなどの特殊な掘削工法により、8種類の掘削断面が用いられたものの、導坑の変状、支保工の変形、沈下など、工事が非常に難航した記録が残されている（図2.2.1-6、図2.2.1-7）。

今回、路盤部の隆起に伴う軌道変状を生じた309k545m～310k177m間は、工事が難航した区間とほぼ合致する。また、軟弱層であったため路盤構造としては、インバートが採用されていたものの曲率が小さかった（曲線半径R=40m）。地震に伴い地盤が動いている中で、地質上の弱い層にひずみがたまり、トンネル路盤部が構造上の弱部となり変状が生じたものと推定される。

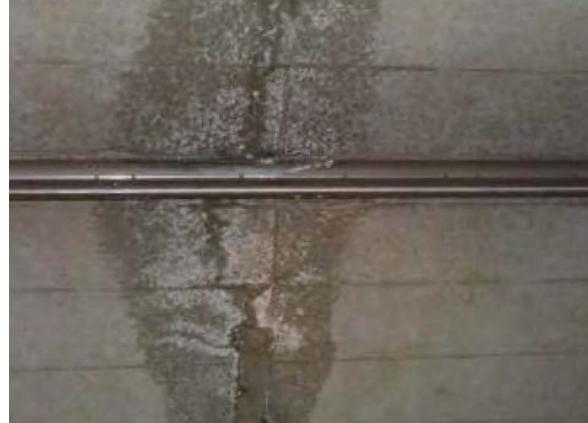
写真 2.3-1 南北線における漏水増加箇所①

営業線の南北線では、地震直後に全区間を調査した結果、トンネル区間（黒松駅～富沢駅）において新たな漏水箇所の発生や既存箇所からの漏水量の増加が確認された（写真 2.3-1、写真 2.3-2）ものの、列車運行に支障するようなく体や軌道等の変状は確認されなかったことから、3日後の3月14日に列車の折返し運転が可能な台原駅から富沢駅間で運転を再開した。しかし、地震による被害が発生した北部高架区間（泉中央駅～黒松駅）を復旧しての全線運転再開は4月29日となり、地震発生から49日間を要した。

なお、トンネル内の漏水はその後全体としては減少しているものの、2年以上が経過した現在においても、地震発生以前の水量に戻っていない箇所も多く、地震による地下水脈への影響

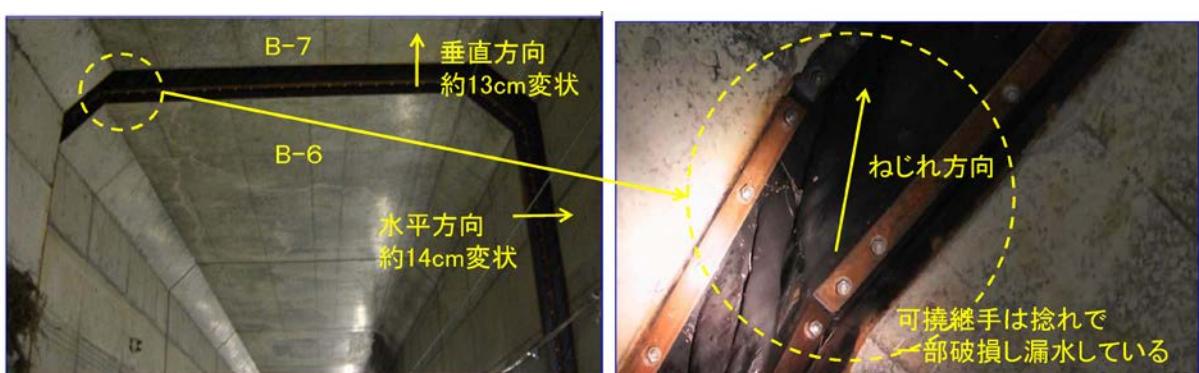
写真 2.4-1 変状箇所②における変状状況

代表的な変状として、変状箇所②について述べると、液状化対策区間の未実施区間との境界の継ぎ目で水平方向に約 14cm、鉛直方向に約 13cm のずれが生じた（写真 2.4-1）。そして、それに伴い軌道が変状した（写真 2.4-2）。

継続時間の長い地震波の作用によって、液状化傾向が強まり、破壊的な液状化ではないが、地盤強度を低下させた。そして、強度が低下した地盤に、現地の偏土圧状態が起因し、側方流動により構造物が変位したと、考えられる。

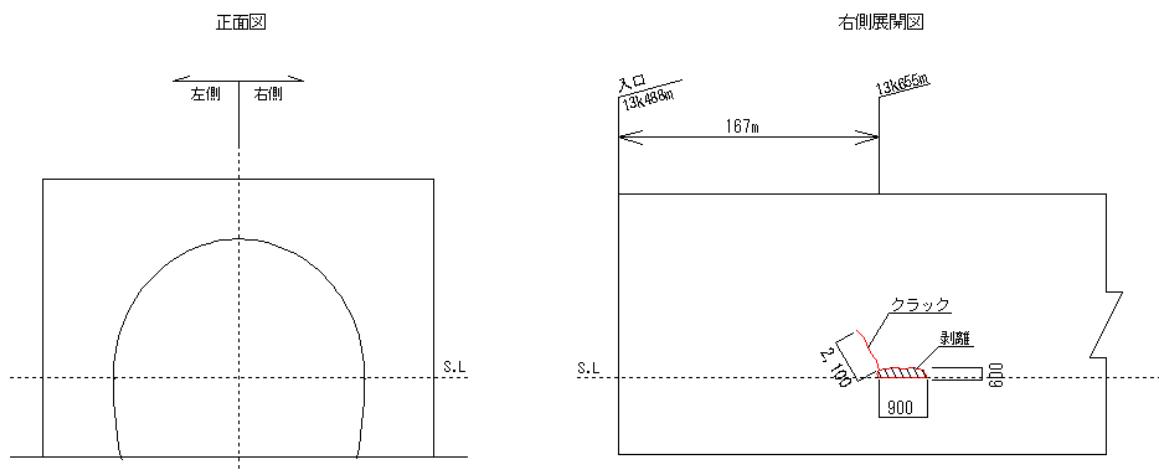
図 2.5-1 鬼ヶ沢トンネルの被害状況

恋し浜・甫領間鬼ヶ沢トンネルにおいて、側壁せめ部のコンクリート片が、延長 900mm、幅 600mm にわたり剥離し、長さ 2,100mm のひび割れが発生した（図 2.5-1）。

鬼ヶ沢トンネルでは、側壁コンクリートの剥離・異常箇所を叩き落した後、風化防止剤を塗布した。

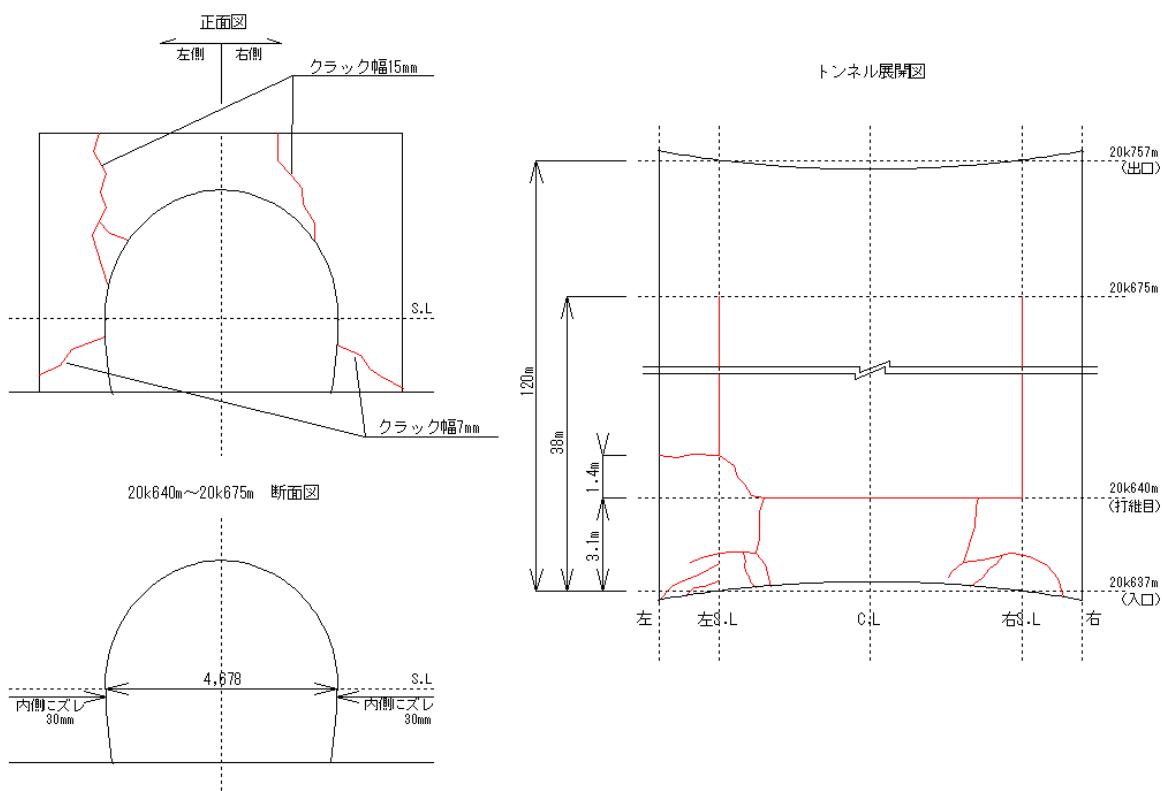
図 2.5-2 中井トンネルの被害状況

三陸・吉浜間中井トンネルおよび吉浜トンネルにおいては、起点方坑門コンクリートにひび割れが発生した。さらに、中井トンネルでは、内空が 60mm 縮小し、坑門部の施工継ぎ目からトンネル奥へ 35m にわたり、S.L 部にひび割れが発生した（図 2.5-2、図 2.5-3）。

- 起点方坑門コンクリート部は鉛直方向のひび割れが著しかったため、建築限界に支障しない範囲で補強することとし、トンネル入口部に鋼製支保工（H 150 × 150 × 7 × 10）を 0.75m 間隔で 5 基設置し、覆工コンクリートを増し打ちした。

- 内空が縮小した箇所は、地震で側壁が押し出されたものと想定されたため、側壁部をロックボルト（φ 32mm, L=3m）で補強することとし、1 断面当たり左右各 2 本ずつ、合計 4 本を 1.8m 間隔で打設した。

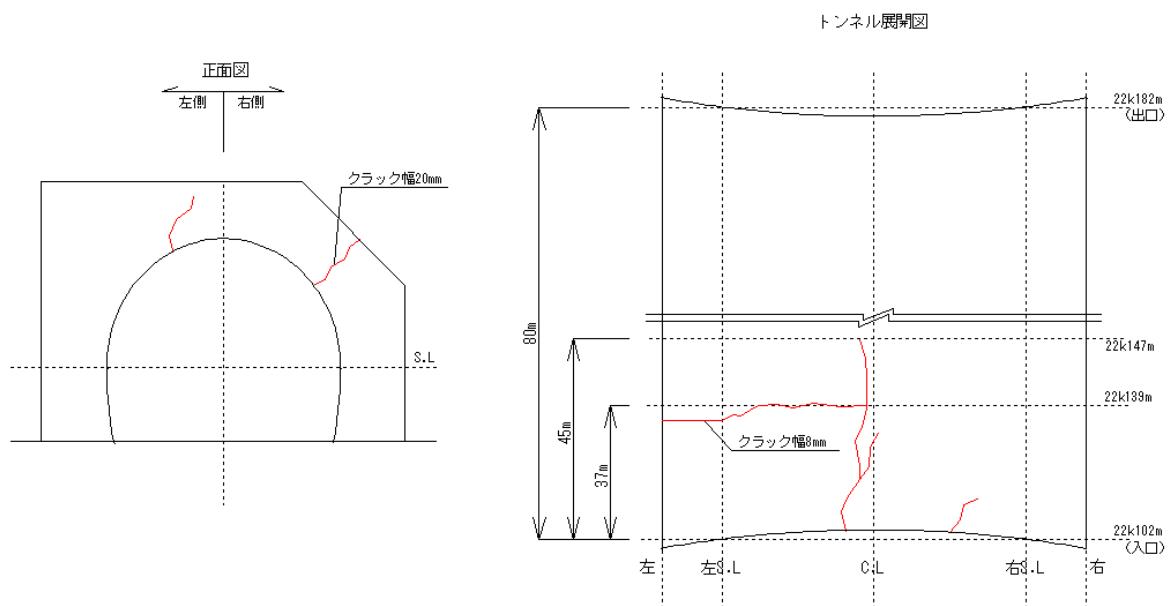
図 2.5-4 扇洞トンネルの被害状況

吉浜・唐丹間扇洞トンネルにおいて、起点方坑門コンクリートにひび割れが発生した。また、入口から 45m にわたり、天端部にひび割れが発生した。（図 2.5-4）

その他、坑門・覆工コンクリートのひび割れ箇所については、エポキシ樹脂系注入材でひび割れ注入を実施した。

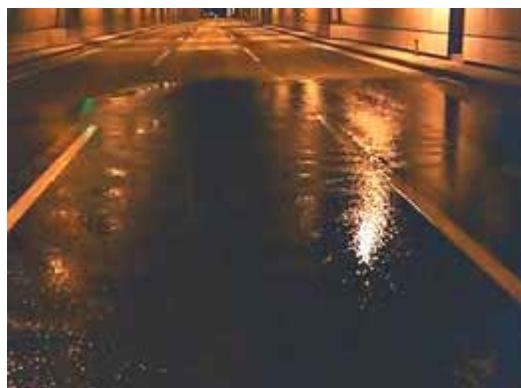
写真3.2-1 開削トンネル継目からの漏水

高速湾岸線開削トンネル区間の5カ所において継目から漏水が発生した。そのうちの1カ所の写真を写真3.2-1に示す。

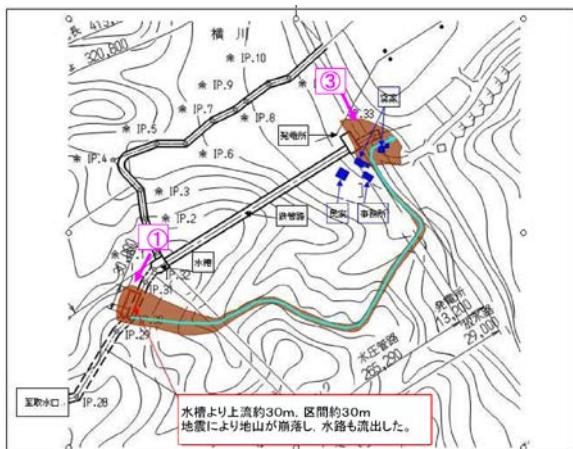
図 3.3-3 被災位置

水槽より上流約30mの地点から約30mの区間ににおいて地山が崩壊し、それに伴い、導水路トンネルも損壊、流出した(図3.3-3、図3.3-4、写真3.3-1、写真3.3-2参照)。

原形復旧では瘦せ尾根部への施工となるため、水槽を移設、水圧管を延長し、復旧する計画とした。

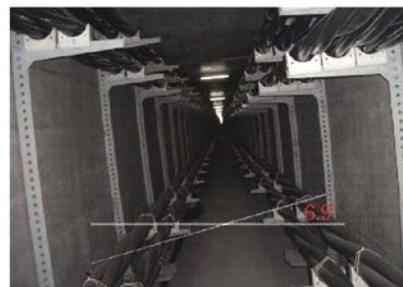
写真 3.4-1 洞道の被害（傾斜）

設備数 2,581 径間の洞道のうち、千葉県浦安市にある送電ケーブル用洞道 1 径間において、傾斜および段差が発生した。被害状況を写真 3.4-1 および写真 3.4-2 に示す。

傾斜および段差はともに打ち継ぎ目で発生した。傾斜の方は、最大で 6.9° の傾斜角であった。

震災後の点検で、当該洞道において大きなひび割れは確認されず、洞道の健全性は確保されている。したがって、復旧方法は、点検巡視の際に歩行に支障がないよう、歩床コンクリートを打設し、歩行面を水平に保つこととした。
