維持管理を目的とした箱型トンネルの施工法の調査部会
報告書

2025 年 12 月

維持管理を目的とした箱型トンネルの施工法の調査部会 報告書
目次

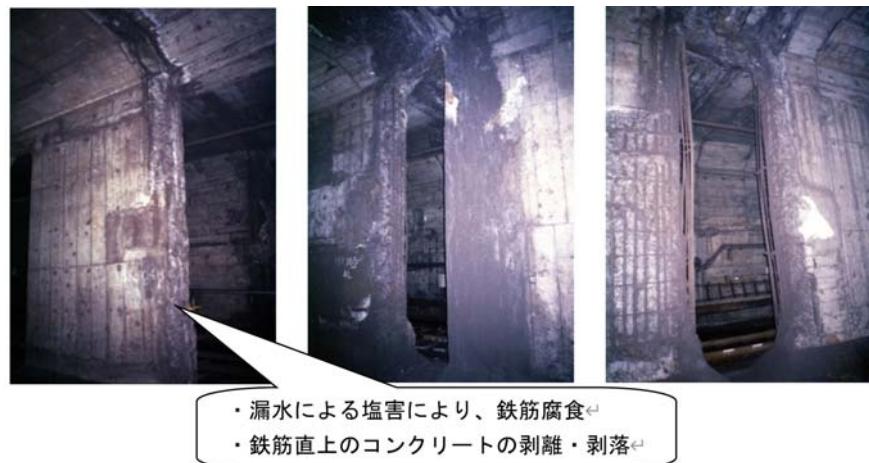
図2.2.2-1 ケーソン継手部の変状例¹⁾

アンケートおよびヒアリング調査の結果、ほぼすべてのトンネルで、漏水、浮き、コンクリートの剥落、鉄筋露出、鉄筋腐食が見られるとの回答であった。また、塩害による不具合が多く、とくに、ケーソン間の継手部からの漏水に伴う鉄筋腐食、コンクリートのひび割れや爆裂、断面欠損、補修部分の補修材の浮きが見られるとのことであった。**図2.2.2-1、2.2.2-2**に例を示す。ケーソン同士を接続したトンネル以外に、ケーソンと沈埋函を接続した例もあるが、こちらも継手部分に同様の不具合が報告されている。これらの不具合は、施工時の条件や工法の影響が大きいと考えられる。

維持管理については各社とも打音点検を行い、劣化部分をはつり落とし、必要に応じて止水注入あるいは樋設置による導水、断面修復等の補修を行っているとの回答であった。塩害対策として、鉄筋の防錆処理、犠牲陽極材設置、断面修復、含侵剤塗布を行っているケースが多かった。犠牲陽極材の代わりに塩分吸着材を鉄筋の周りに設置する例もあった。

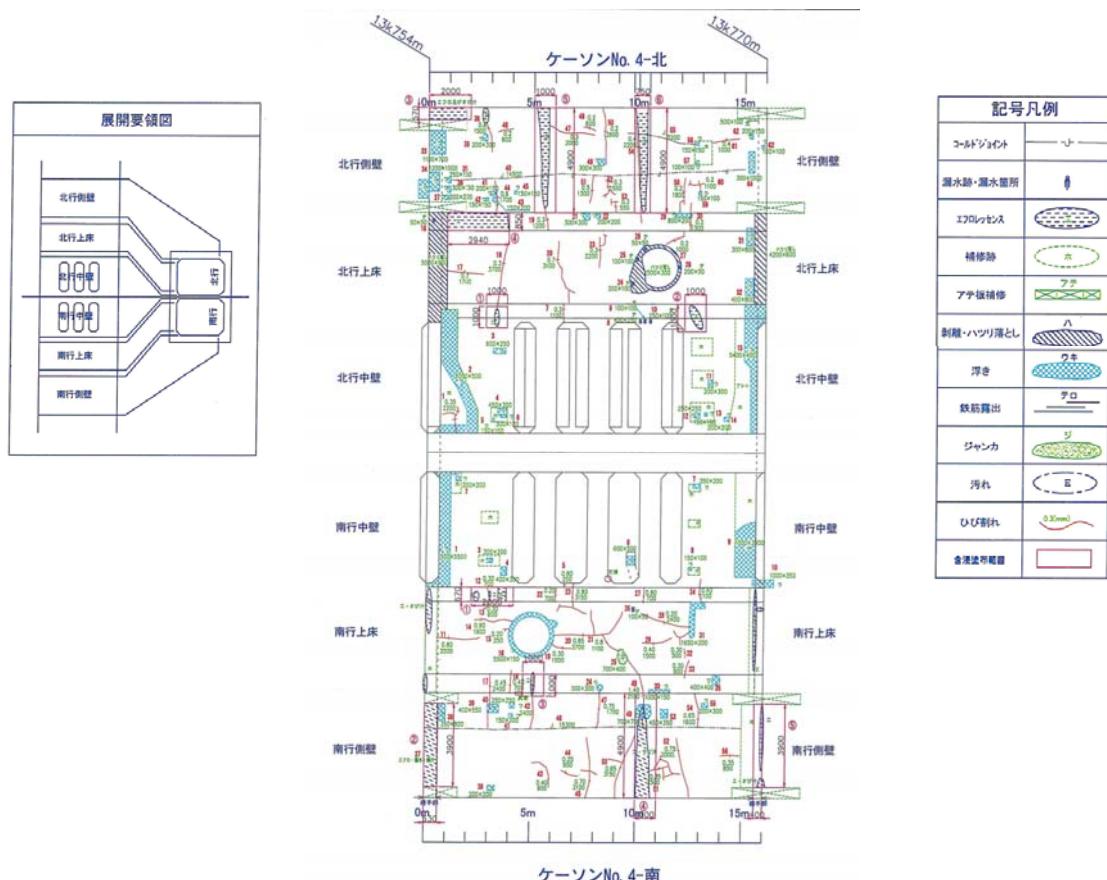
図2.2.2-2 ケーソントンネルの変状例¹⁾

ヒアリング調査から、漏水に起因する不具合が一番問題で、とくに、塩害が問題であることを確認した。漏水については、ケーソン間の継手部に多く発生しており、圧気用のシャフト孔跡からの漏水（**図2.2.2-3**）も問題になっていた。また、底版（下床版）については鉄道ではインバートや道床が存在して目視観察ができないため、変状が直接確認されることはない。しかし、漏水による排水量が側壁、頂版（上床版）からの漏水量より多い場合が多く、底版（下床版）からの漏水についても注意が必要と事業者が考えていることが分かった。

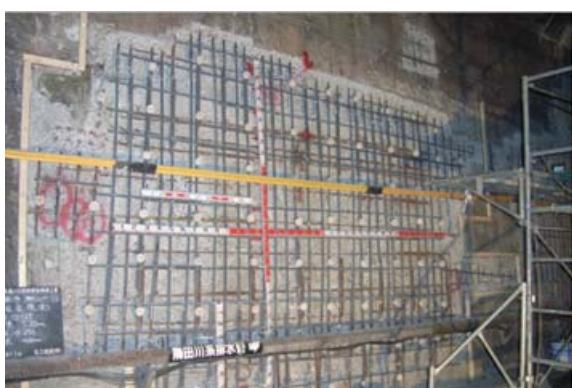
図3.3.2-8 犠牲陽極材設置状況

ケーソンの継手部やコールドジョイント部より塩分を含んだ漏水が発生しており、鉄筋の腐食による断面積の減少、鉄筋の破断が見受けられたため、まずは、漏水を止めることが必須であることから止水注入工が実施された。腐食した鉄筋を切断し、残した鉄筋についてはケレン後、既設鉄筋に圧着機により節をつけ、機械式継手で圧着。主筋外側に配力筋を設置し、断面修復が行われた。また、補修後の新たな課題を想定した対策も併せて実施された。

- ・鉄筋に犠牲陽極を設置（図3.3.2-8）
- ・無収縮モルタルにひび割れ低減タイプを使用（図3.3.2-9）
- ・型枠脱型後に養生材の2回塗布を実施

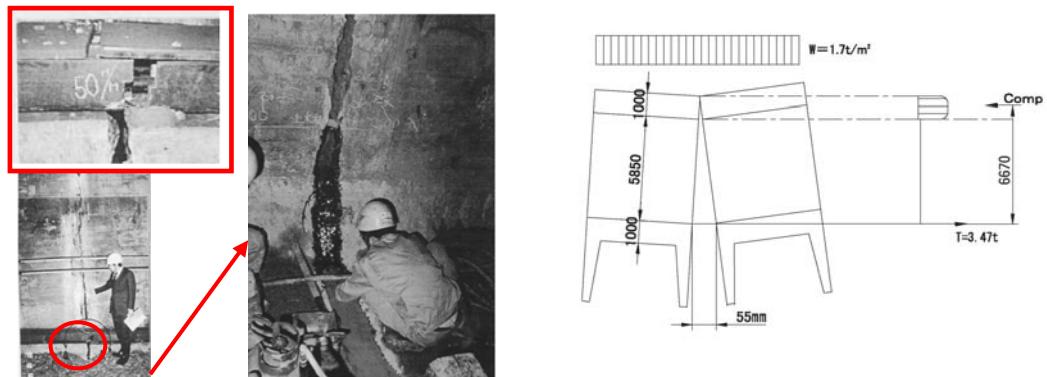
図3.3.3-1 ケーソントンネル継手部の目開きの状態⁷⁾

ケーソン下は調査結果から泥水状態の被圧水であったことがわかり、補強版設置前にケーソン下にセメントベントナイト液を注入し、とくに継手部付近を重点的に行った。このように、ケーソン完成後も埋立てや近接構造物・ビルの建設といった要因により不具合が発生することがあるため、周辺環境の変化に注意しておく必要がある。

そこで、下床版上部に図 3.3.3-2 に示す RC の補強版を設置した。補強版の設置に必要な作業はバラスト撤去、工事桁架設、構築削孔、裏込め注入、止水版設置、補強版設置（鉄筋・H 鋼・ジベル筋・カプラー・コンクリート）、工事桁撤去・軌道復旧で、終電後の夜間 3 時間半での施工となり、約 120 日を要した。

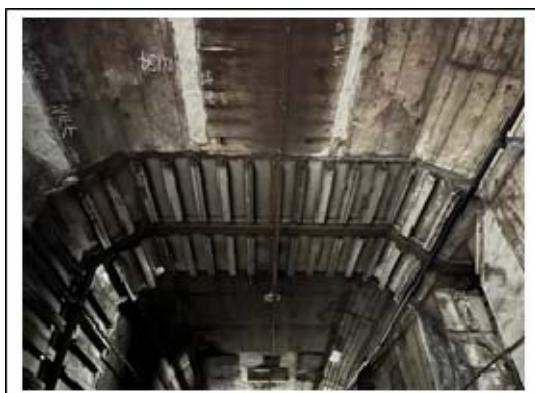
図3.3.3-7 伸縮継手現況写真（上床部）

図 3.3.3-7～図 3.3.3-11 のような伸縮継手箇所については、全周を覆っているため、健全度が保たれているが、図 3.3.3-12 のように鋼板補強のみの箇所については、鋼板以外の所は継ぎ手が露出しているため、補強していないケソンの継手箇所と同様に、漏水やはく離等の劣化が生じている状況である。

継手部に生ずるずれへの対応策は、トンネル内側から継手ごとに伸縮継手を設けて浸水を防ぐ方法が考えられた。しかしながら、各継手に伸縮継手を入れた場合は工事期間が長くなり、多額の費用が必要であることから、左右の河岸位置に伸縮継手を設け、他の継手は鋼板で連結する工法が適切であるという結論に至った（図3.3.3-3～図3.3.3-6）。

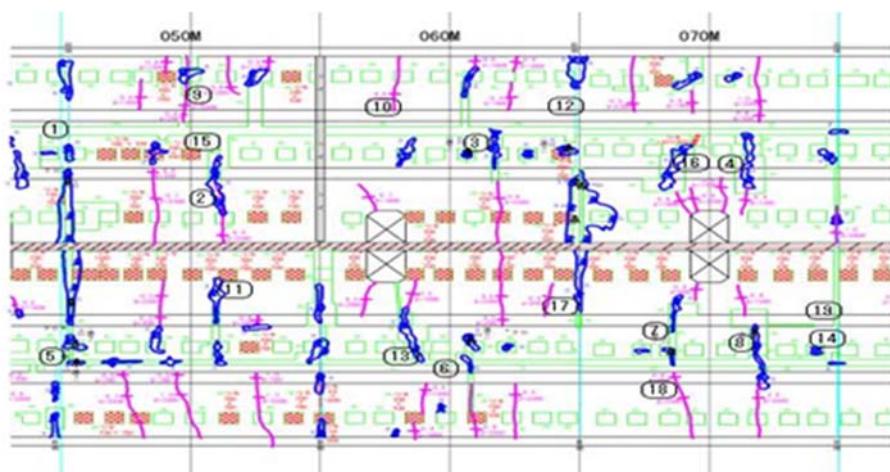
図 5.2.1-1 変状展開図

また、施工目地や支保工処置箇所が多く、コンクリートひび割れの発生しやすい状況にある。とくに、縦断方向の施工目地、横断方向の施工目地および支保工処置が近接する箇所については、閉合クラックが発生している箇所も見られコンクリートの剥落の危険性が高まっている。施工時の各坑の作業空間は狭小であり、とくに妻型枠の設置および上床コンクリート打設に手間がかかりブロック間の施工継目の品質確保が困難な施工状況であったと考えられる。

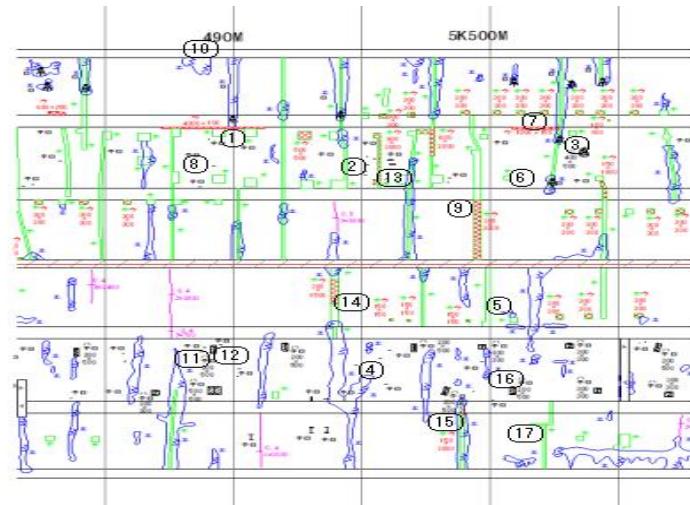
図 5.2.2-1 変状展開図

また、とくに上床版においてかぶり不足のため鉄筋が露出している箇所が見られた。狭小な作業空間での上床版のコンクリート打設における品質確保の難しさがあったと考えられる。一般的な開削工法で施工した前後の区間と比較して、当該区間の軸体の変状は明らかに多く、劣化が顕著となっている。

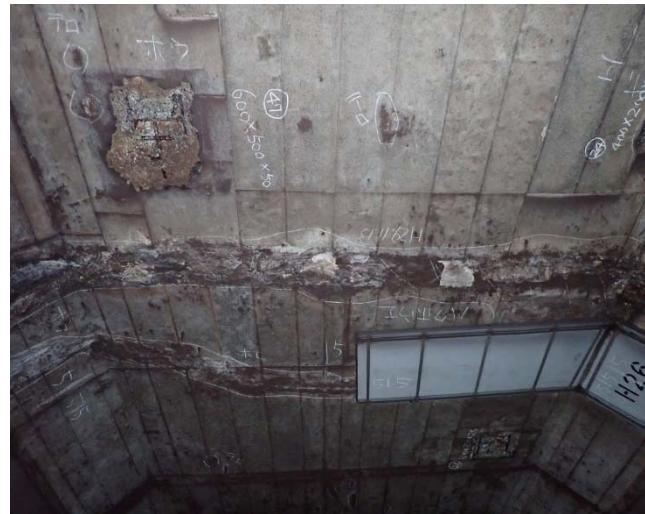
図 5.3 上床版導水工の様子

また、中間杭跡において建設当時に設けた無収縮モルタルの変状が見られ、剥落の恐れがあるため、無収縮モルタルを撤去し、H鋼の防鏽処理を行っている。
