# 敷地内破砕帯調査の 現実と課題

奥村晃史（広島大学文学研究科）

# 破砕帯（活断層）問題，最近の状況と今後の課題

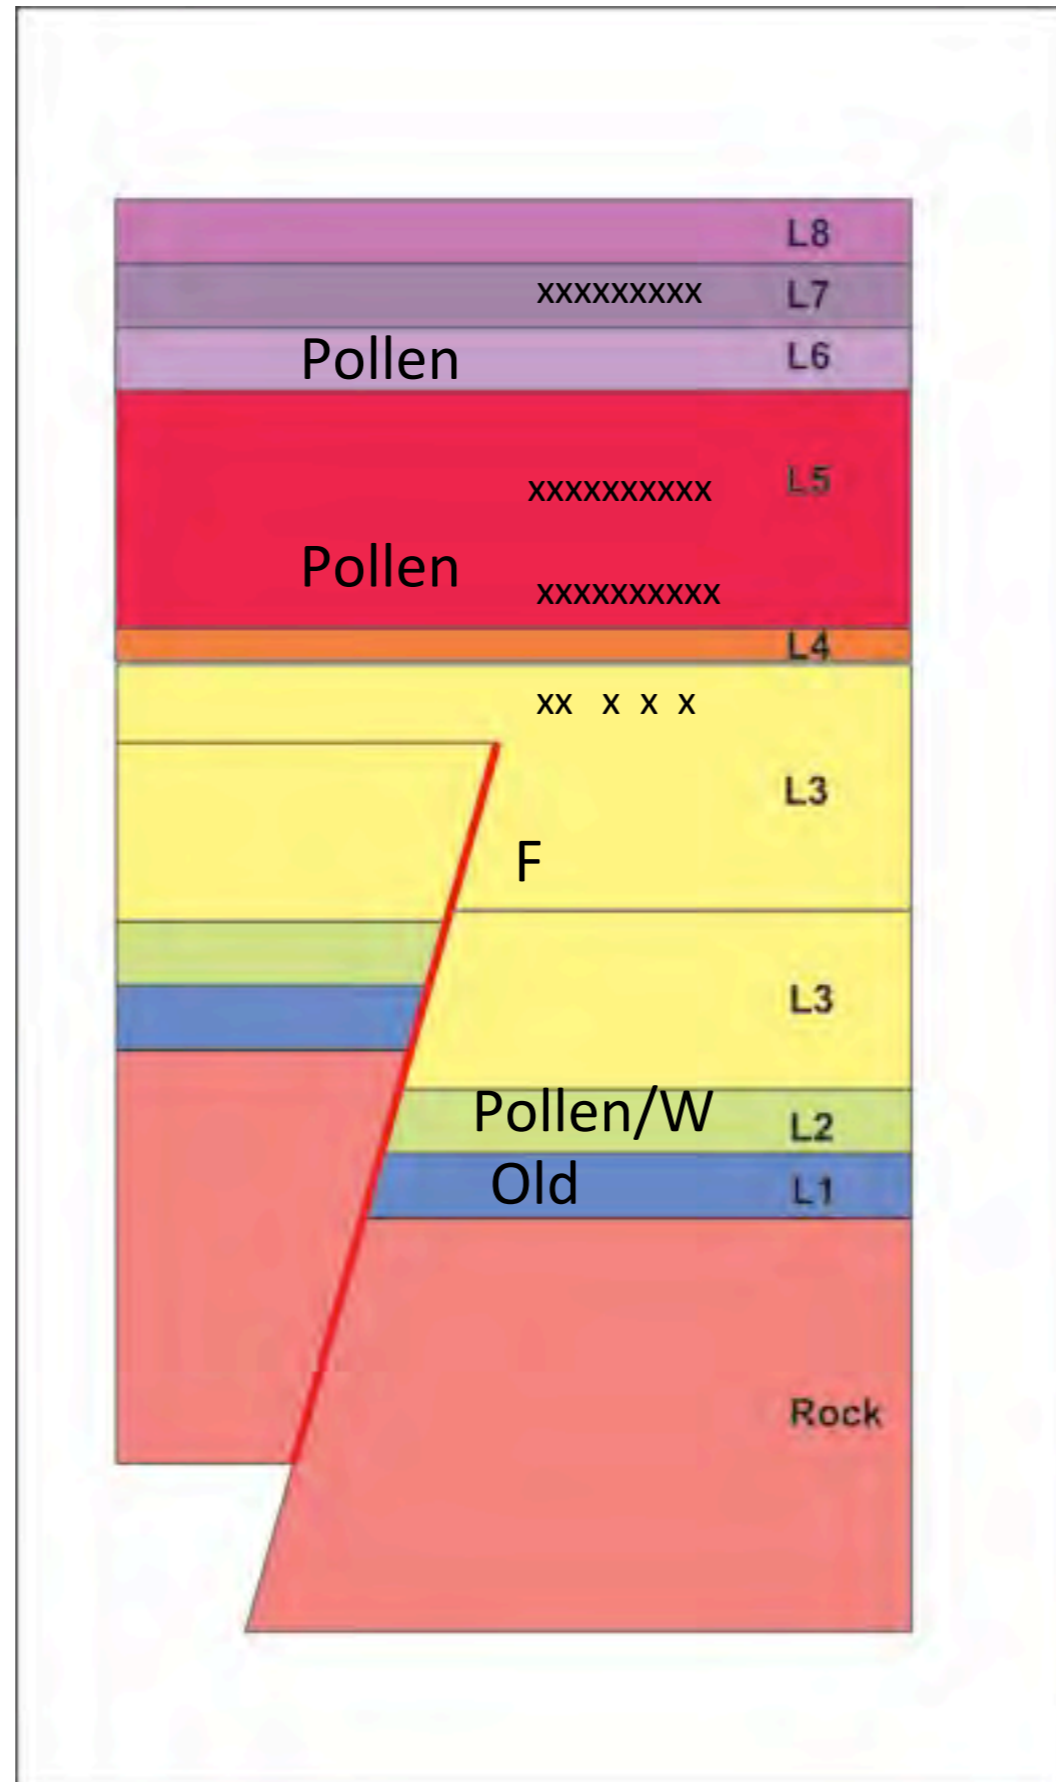
# Summary Comments on the K Fault

LAST OBSERVED  
MOVEMENT IS  
AFTER DEPOSITION  
OF MOST OF LAYER  
3 AND BEFORE  
DEPOSITION OF  
LAYER 5

← DKP – 58 ka  
MIS 5a-c  
MIS 5c  
← K-Tz – 95 ka  
MIS 5e  
← Mihama – 127 ka

MIS 6 (130–200 ka)

MIS 7? – 200-220 ka

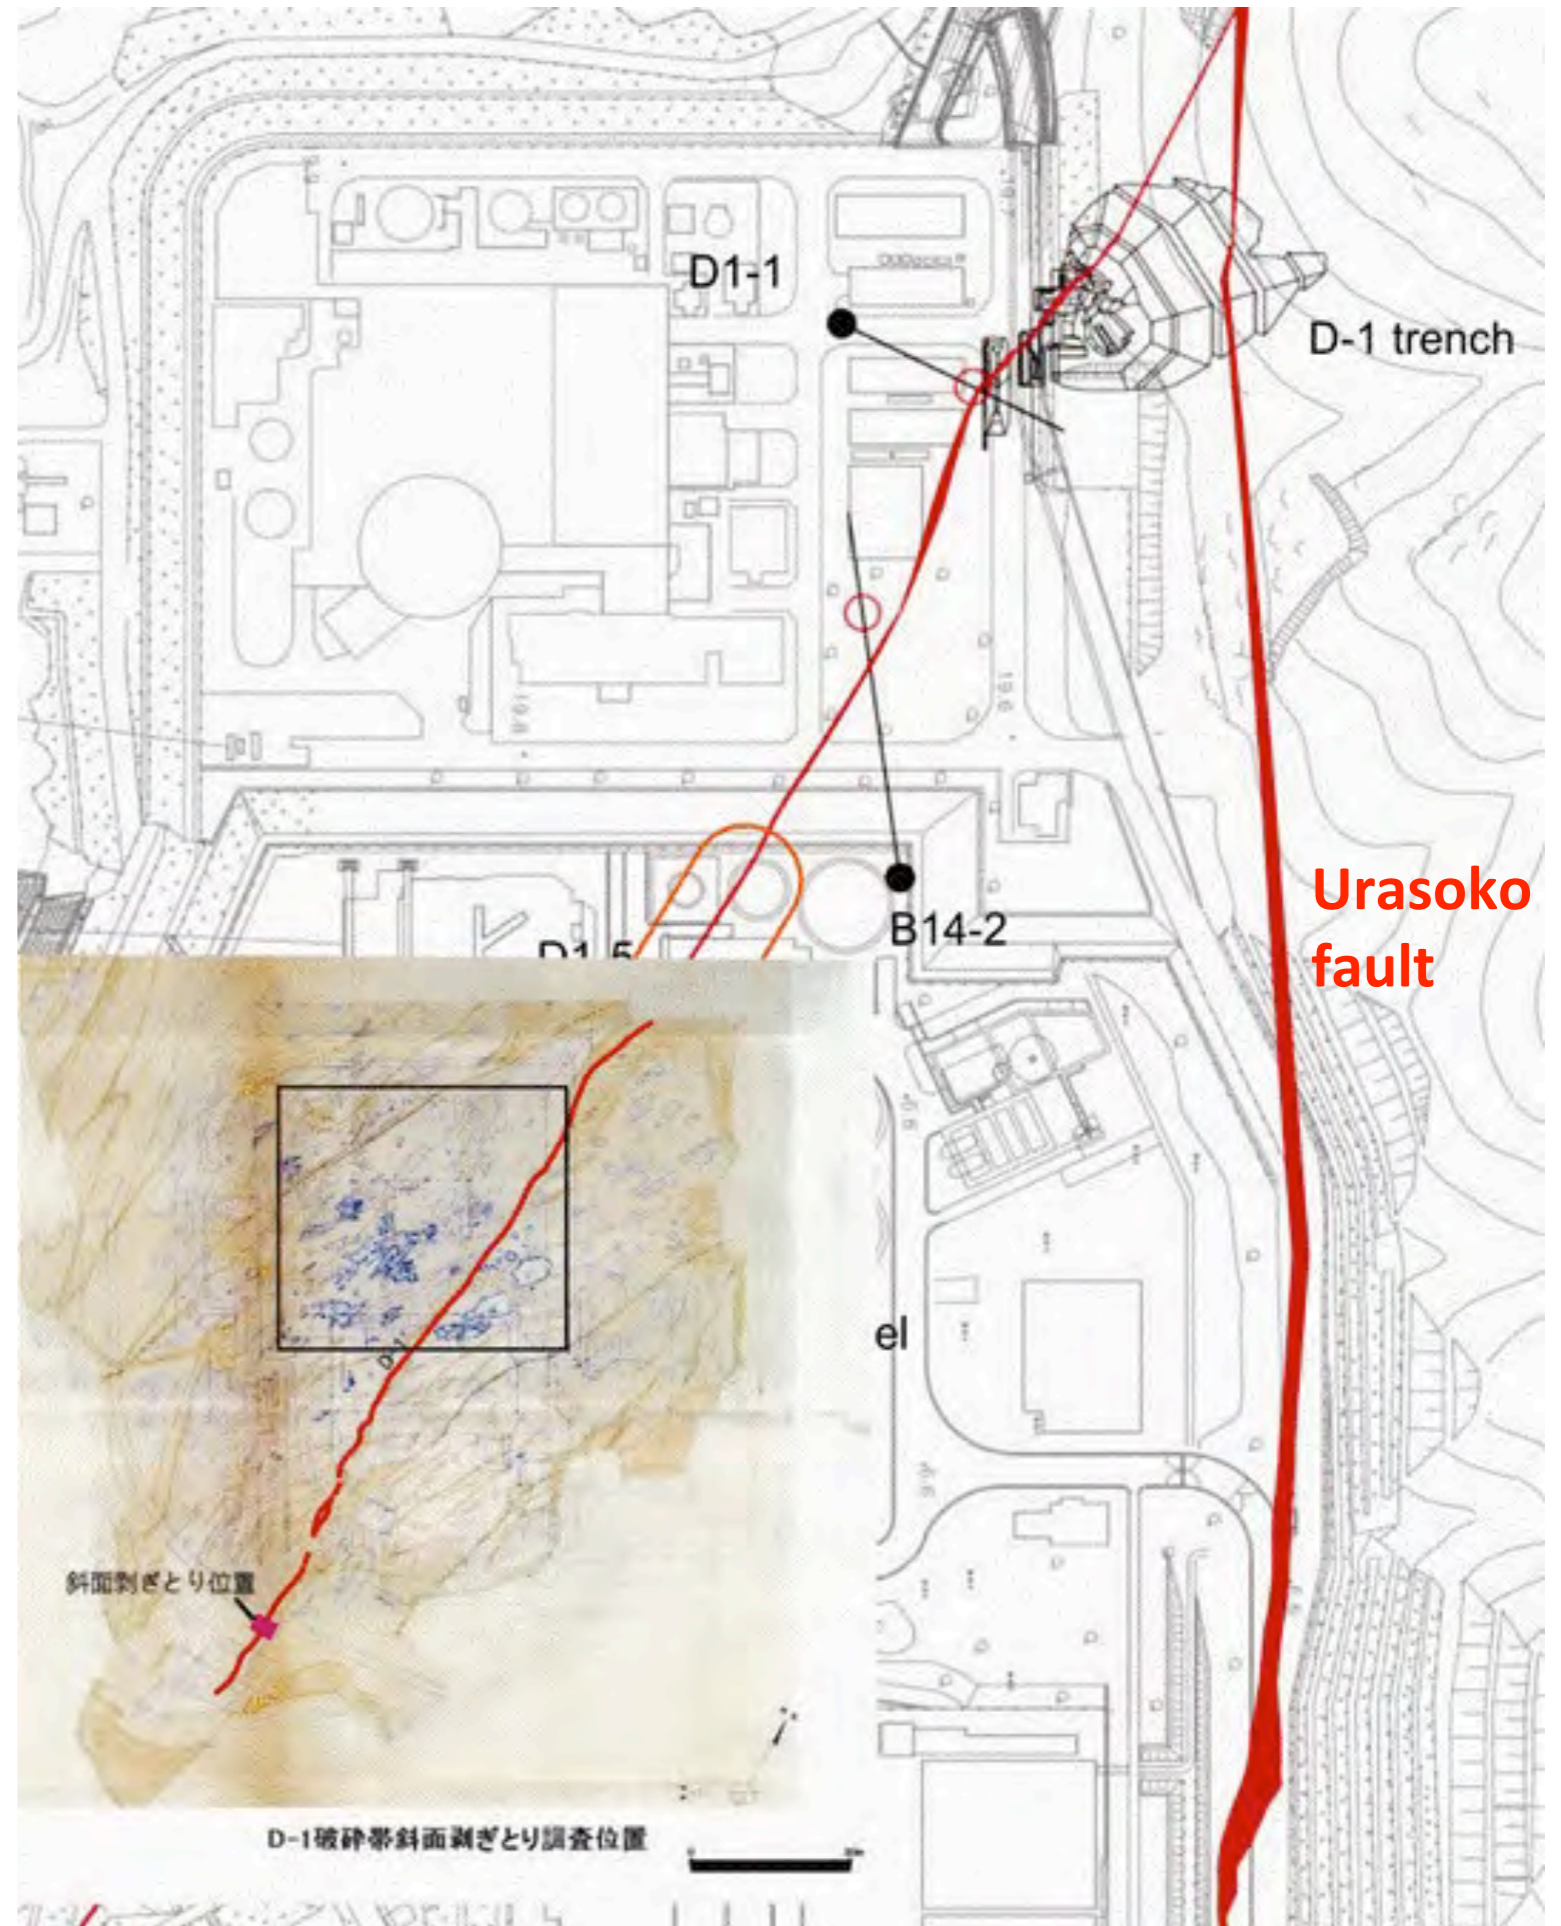
2) STRUCTURAL RELATIONSHIPS:  
FAULT ALONG-STRIKE EXTENSION

## D-1 shatter zone connects with G fault:

-Mapping during construction showed the location and continuity of the D-1 shatter zone

-Characteristics of the D-1 shatter zone in the gap between the end of this map and the new excavation further north can now be studied in outcrop and in drill cores

-New excavation (D-1 trench) exposes the G fault

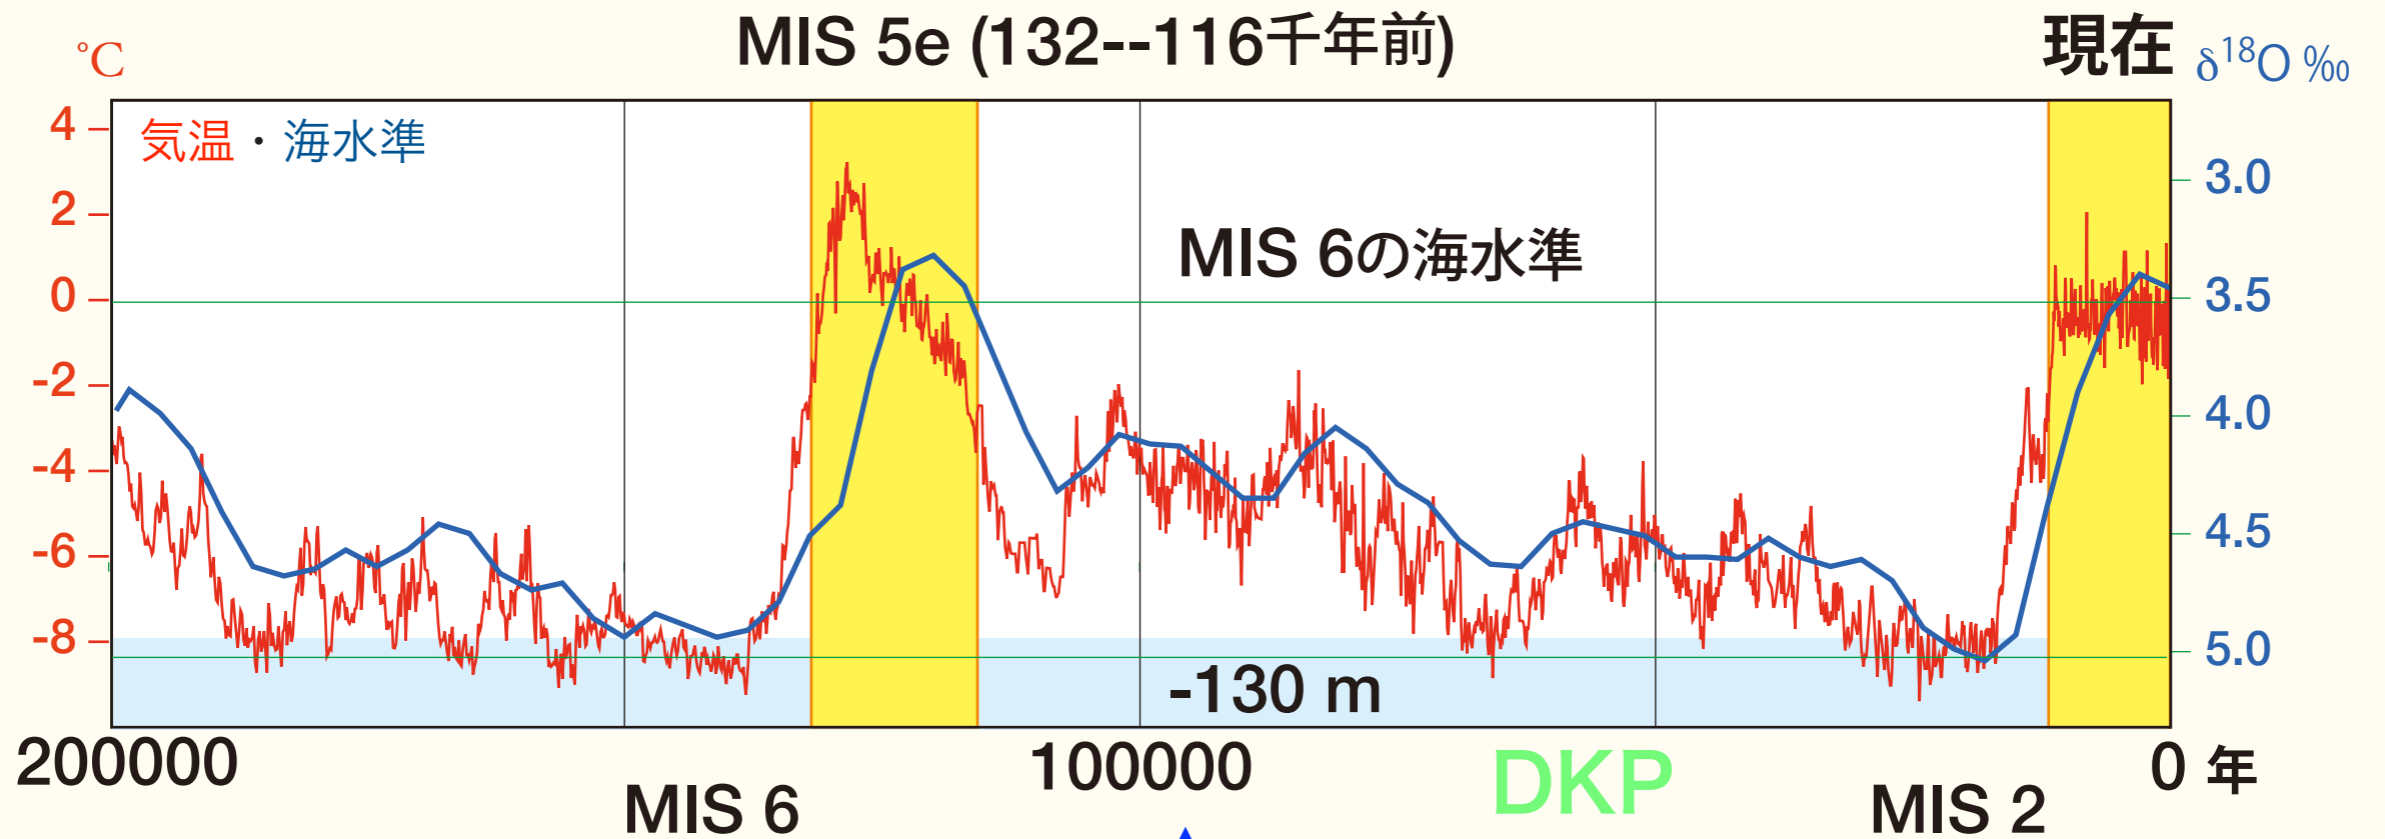
3層角閃石

(MIS 5d海面低下・不整合)

最高海水準期 120000-130000 年前

**K断層最新活動**

5層角閃石 = 美浜火山灰

最低海水準期 135000--150000 年前

4層/5層不整合・海上ボーリング無堆積

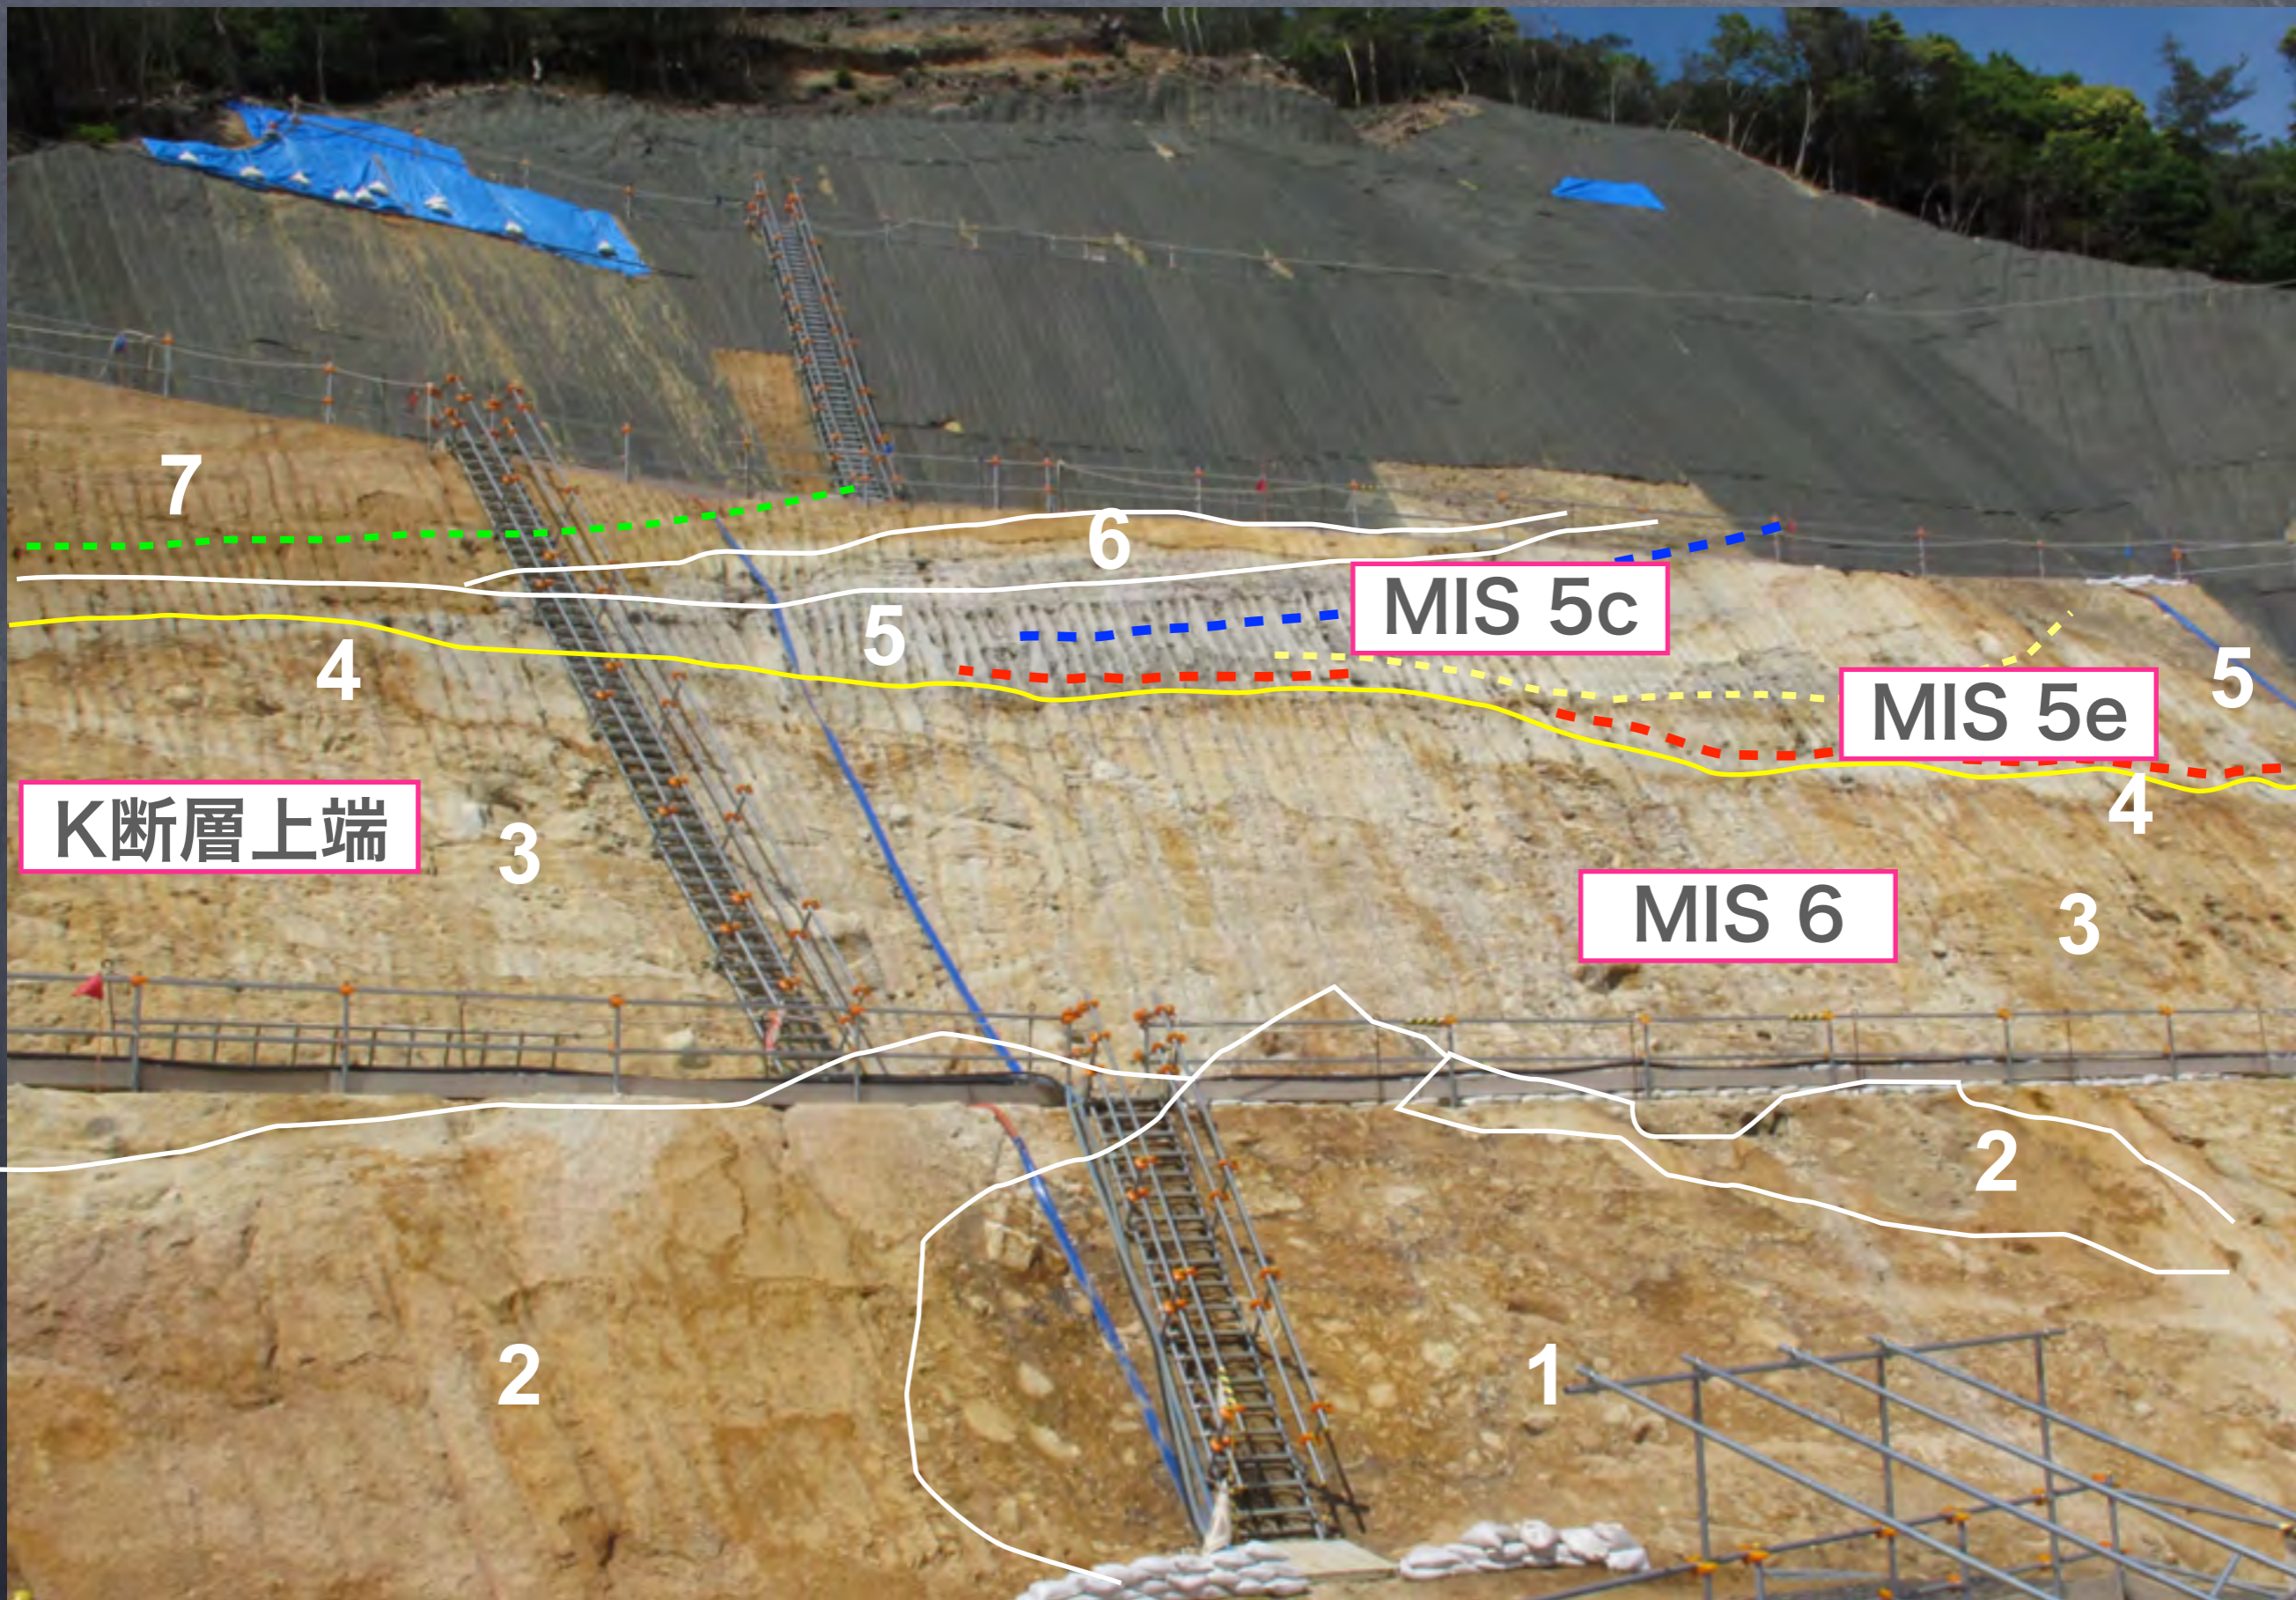
K断層上端

# 有識者会合報告書の問題点（1）

『①～⑨層は、東側丘陵のふもとに、浦底断層の活動により低下する側に、断層面を境とするように分布しており、**丘陵斜面から供給された土砂が堆積した**ものと考えられる。』

- 東側丘陵斜面起源は崩積土・土石流だけ。
- 崖錐・土石流扇状地＝斜面基部のみ。
- ①～⑨層は谷底を埋めた本流性の堆積物主体。
- 断層とは無関係に浸食・堆積が起きている。

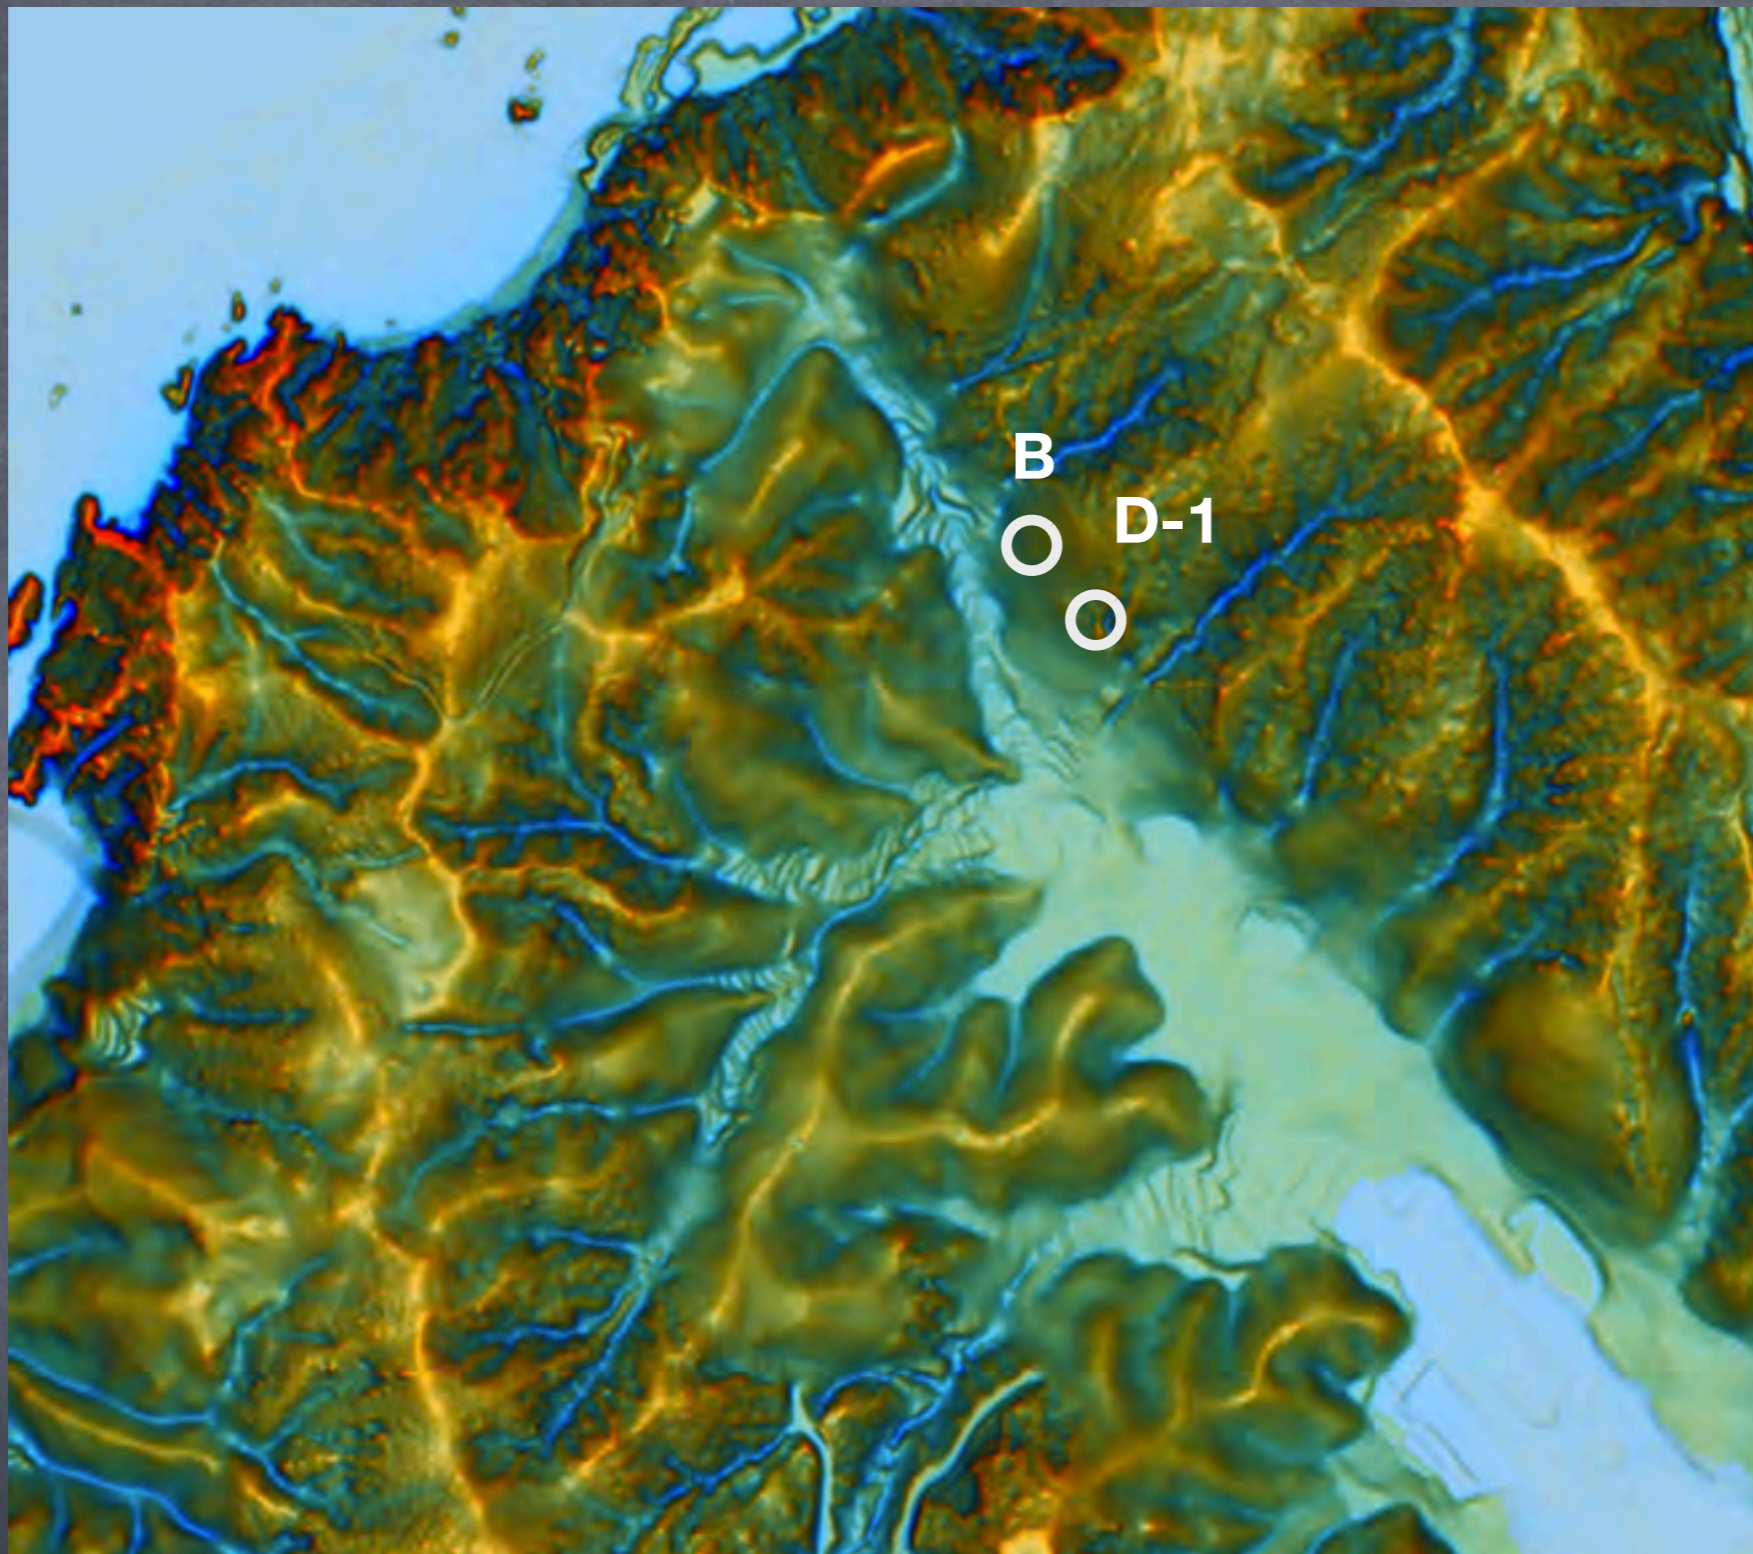
東斜面：浦底断層崖＝崩積土， 小支流＝土石流  
本流は低地西側：多量の正常河川堆積物

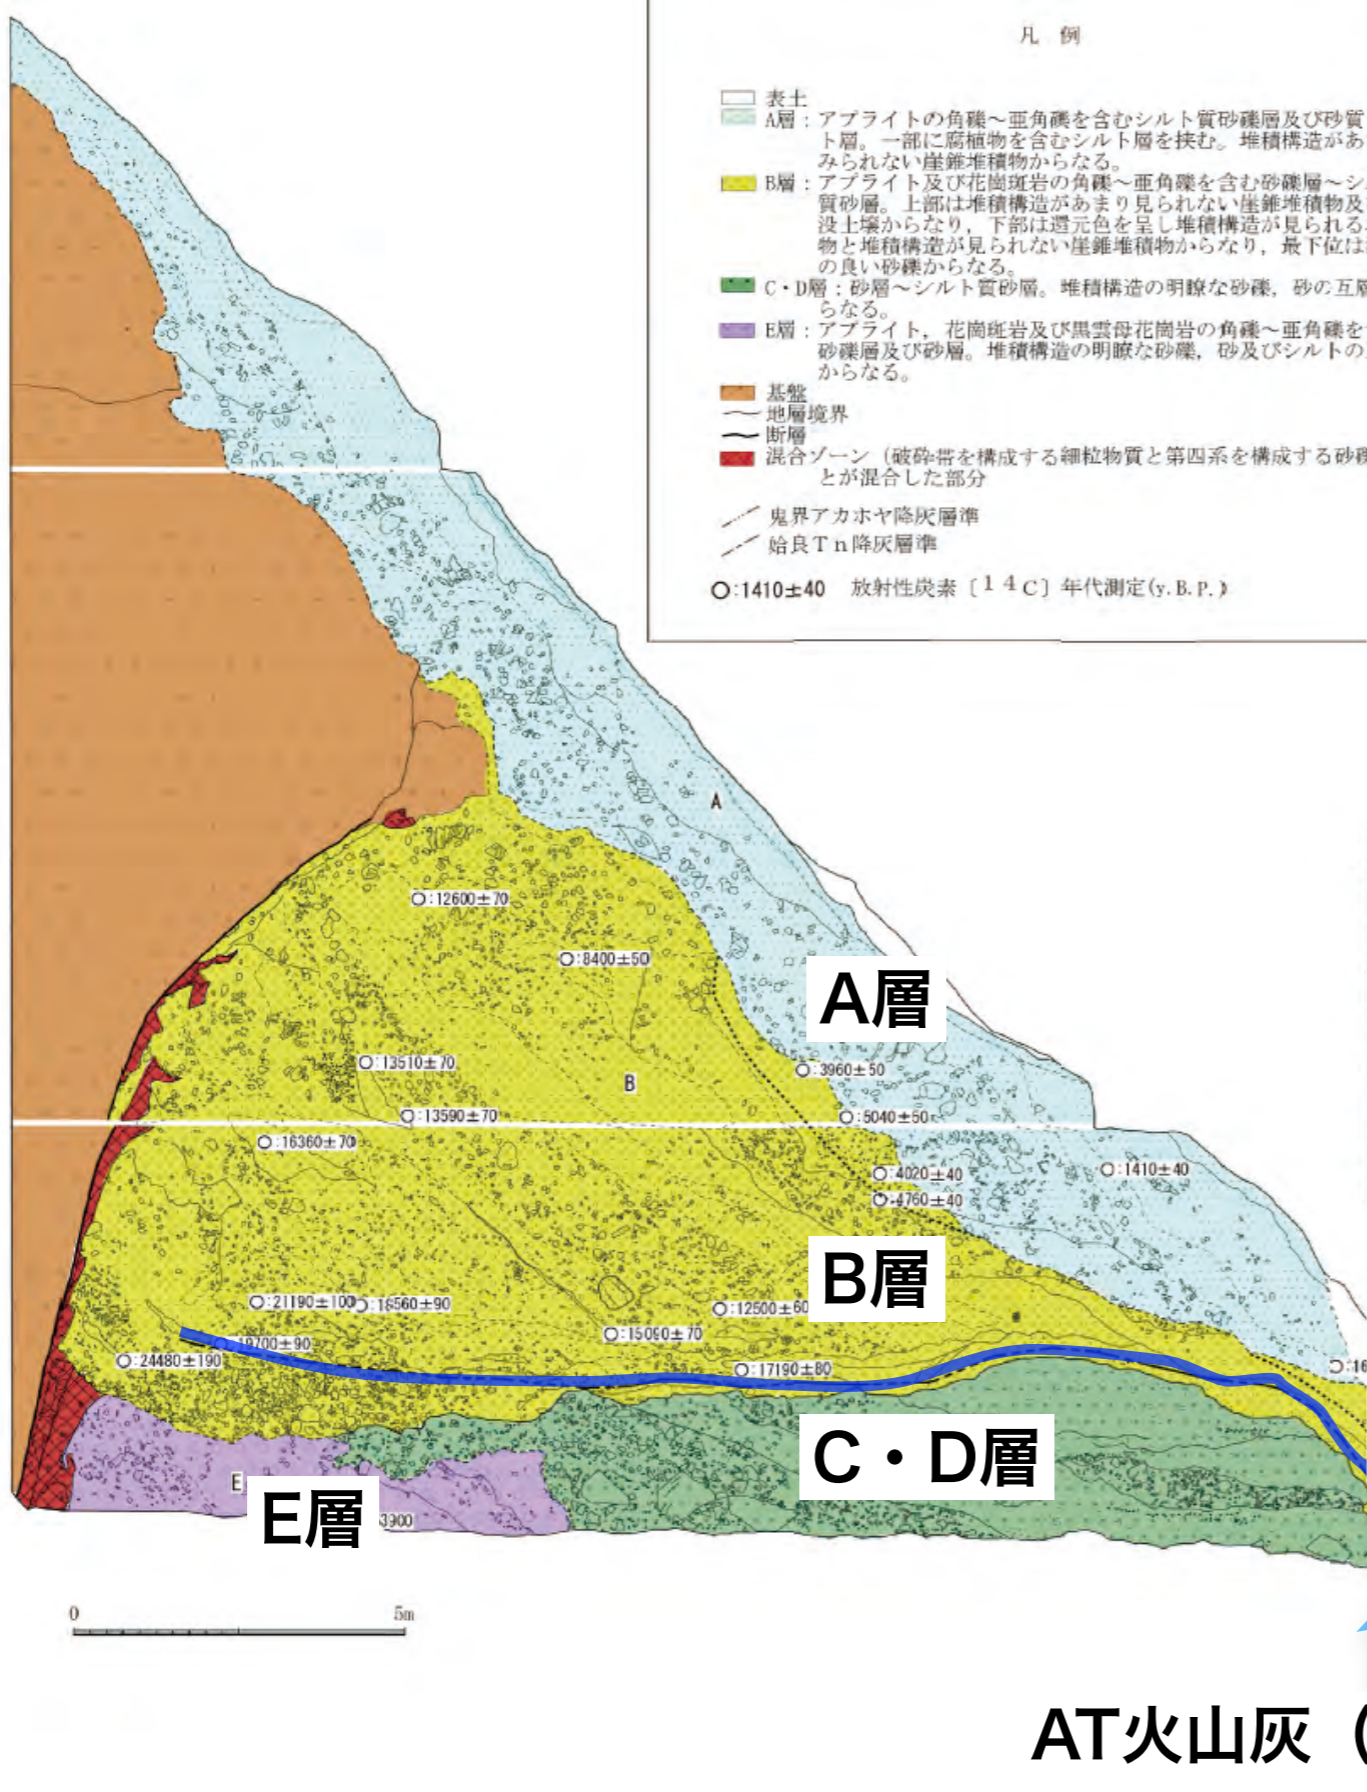
**A層: 最新イベント後の崩積土.**  
**B層: 最近イベントの埋没崩積土**  
**最終氷期: 10~15 m 下刻.**  
**C層: 水平成層した砂礫層. 谷埋め・段丘形成, 約3万年前.**  
**D層: 水平堆積した巨礫層.**  
**C・D層は斜面とは無関係.**  
**古い崖錐堆積物? (E層)を浸食する本流性堆積物.**

**AT火山灰 (約3万年前)**

**A・B層は東斜面からの崖錐堆積物 C・D層は本流性**

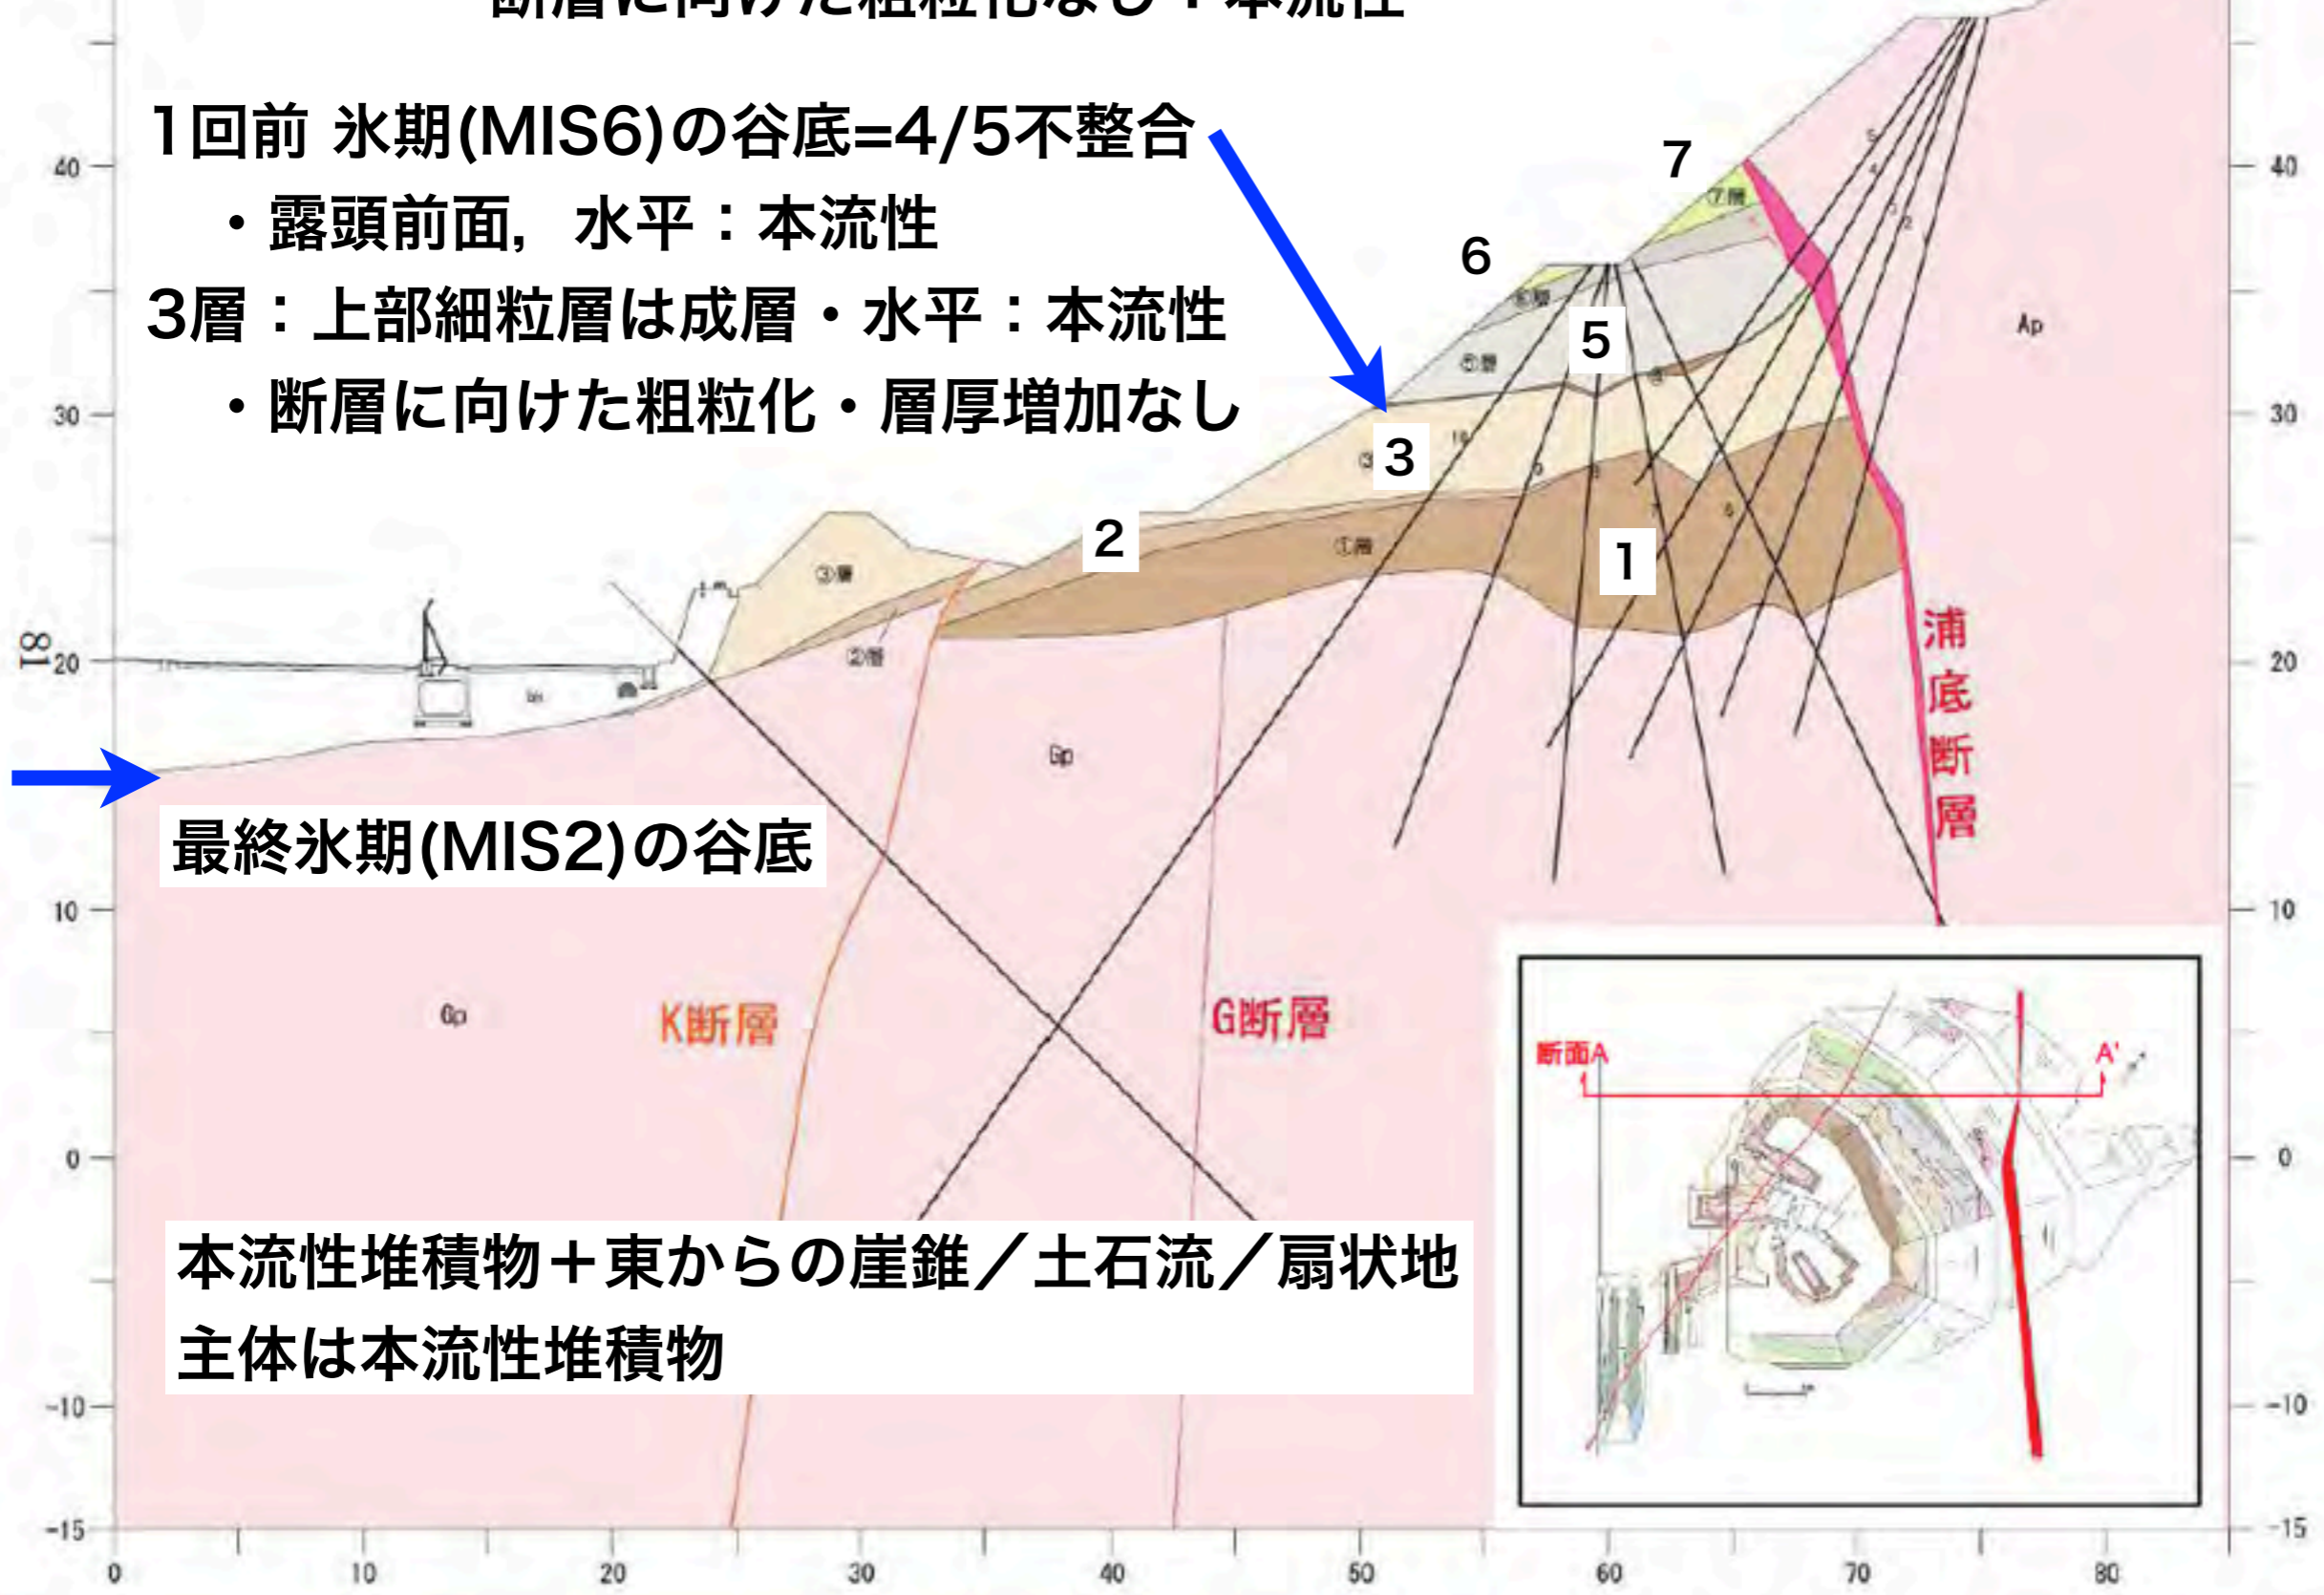
5～7層：谷底を埋める砂礫～砂層

- ・ 複数の小規模不整合
- ・ 断層に向けた粗粒化なし：本流性

1回前 氷期(MIS6)の谷底=4/5不整合

- ・ 露頭前面，水平：本流性
- 3層：上部細粒層は成層・水平：本流性
- ・ 断層に向けた粗粒化・層厚増加なし

最終氷期(MIS2)の谷底

本流性堆積物+東からの崖錐/土石流/扇状地  
主体は本流性堆積物
