# 敷地内破砕帯調査の 現実と課題

奥村晃史（広島大学文学研究科）

# 破砕帯（活断層）問題，最近の状況と今後の課題

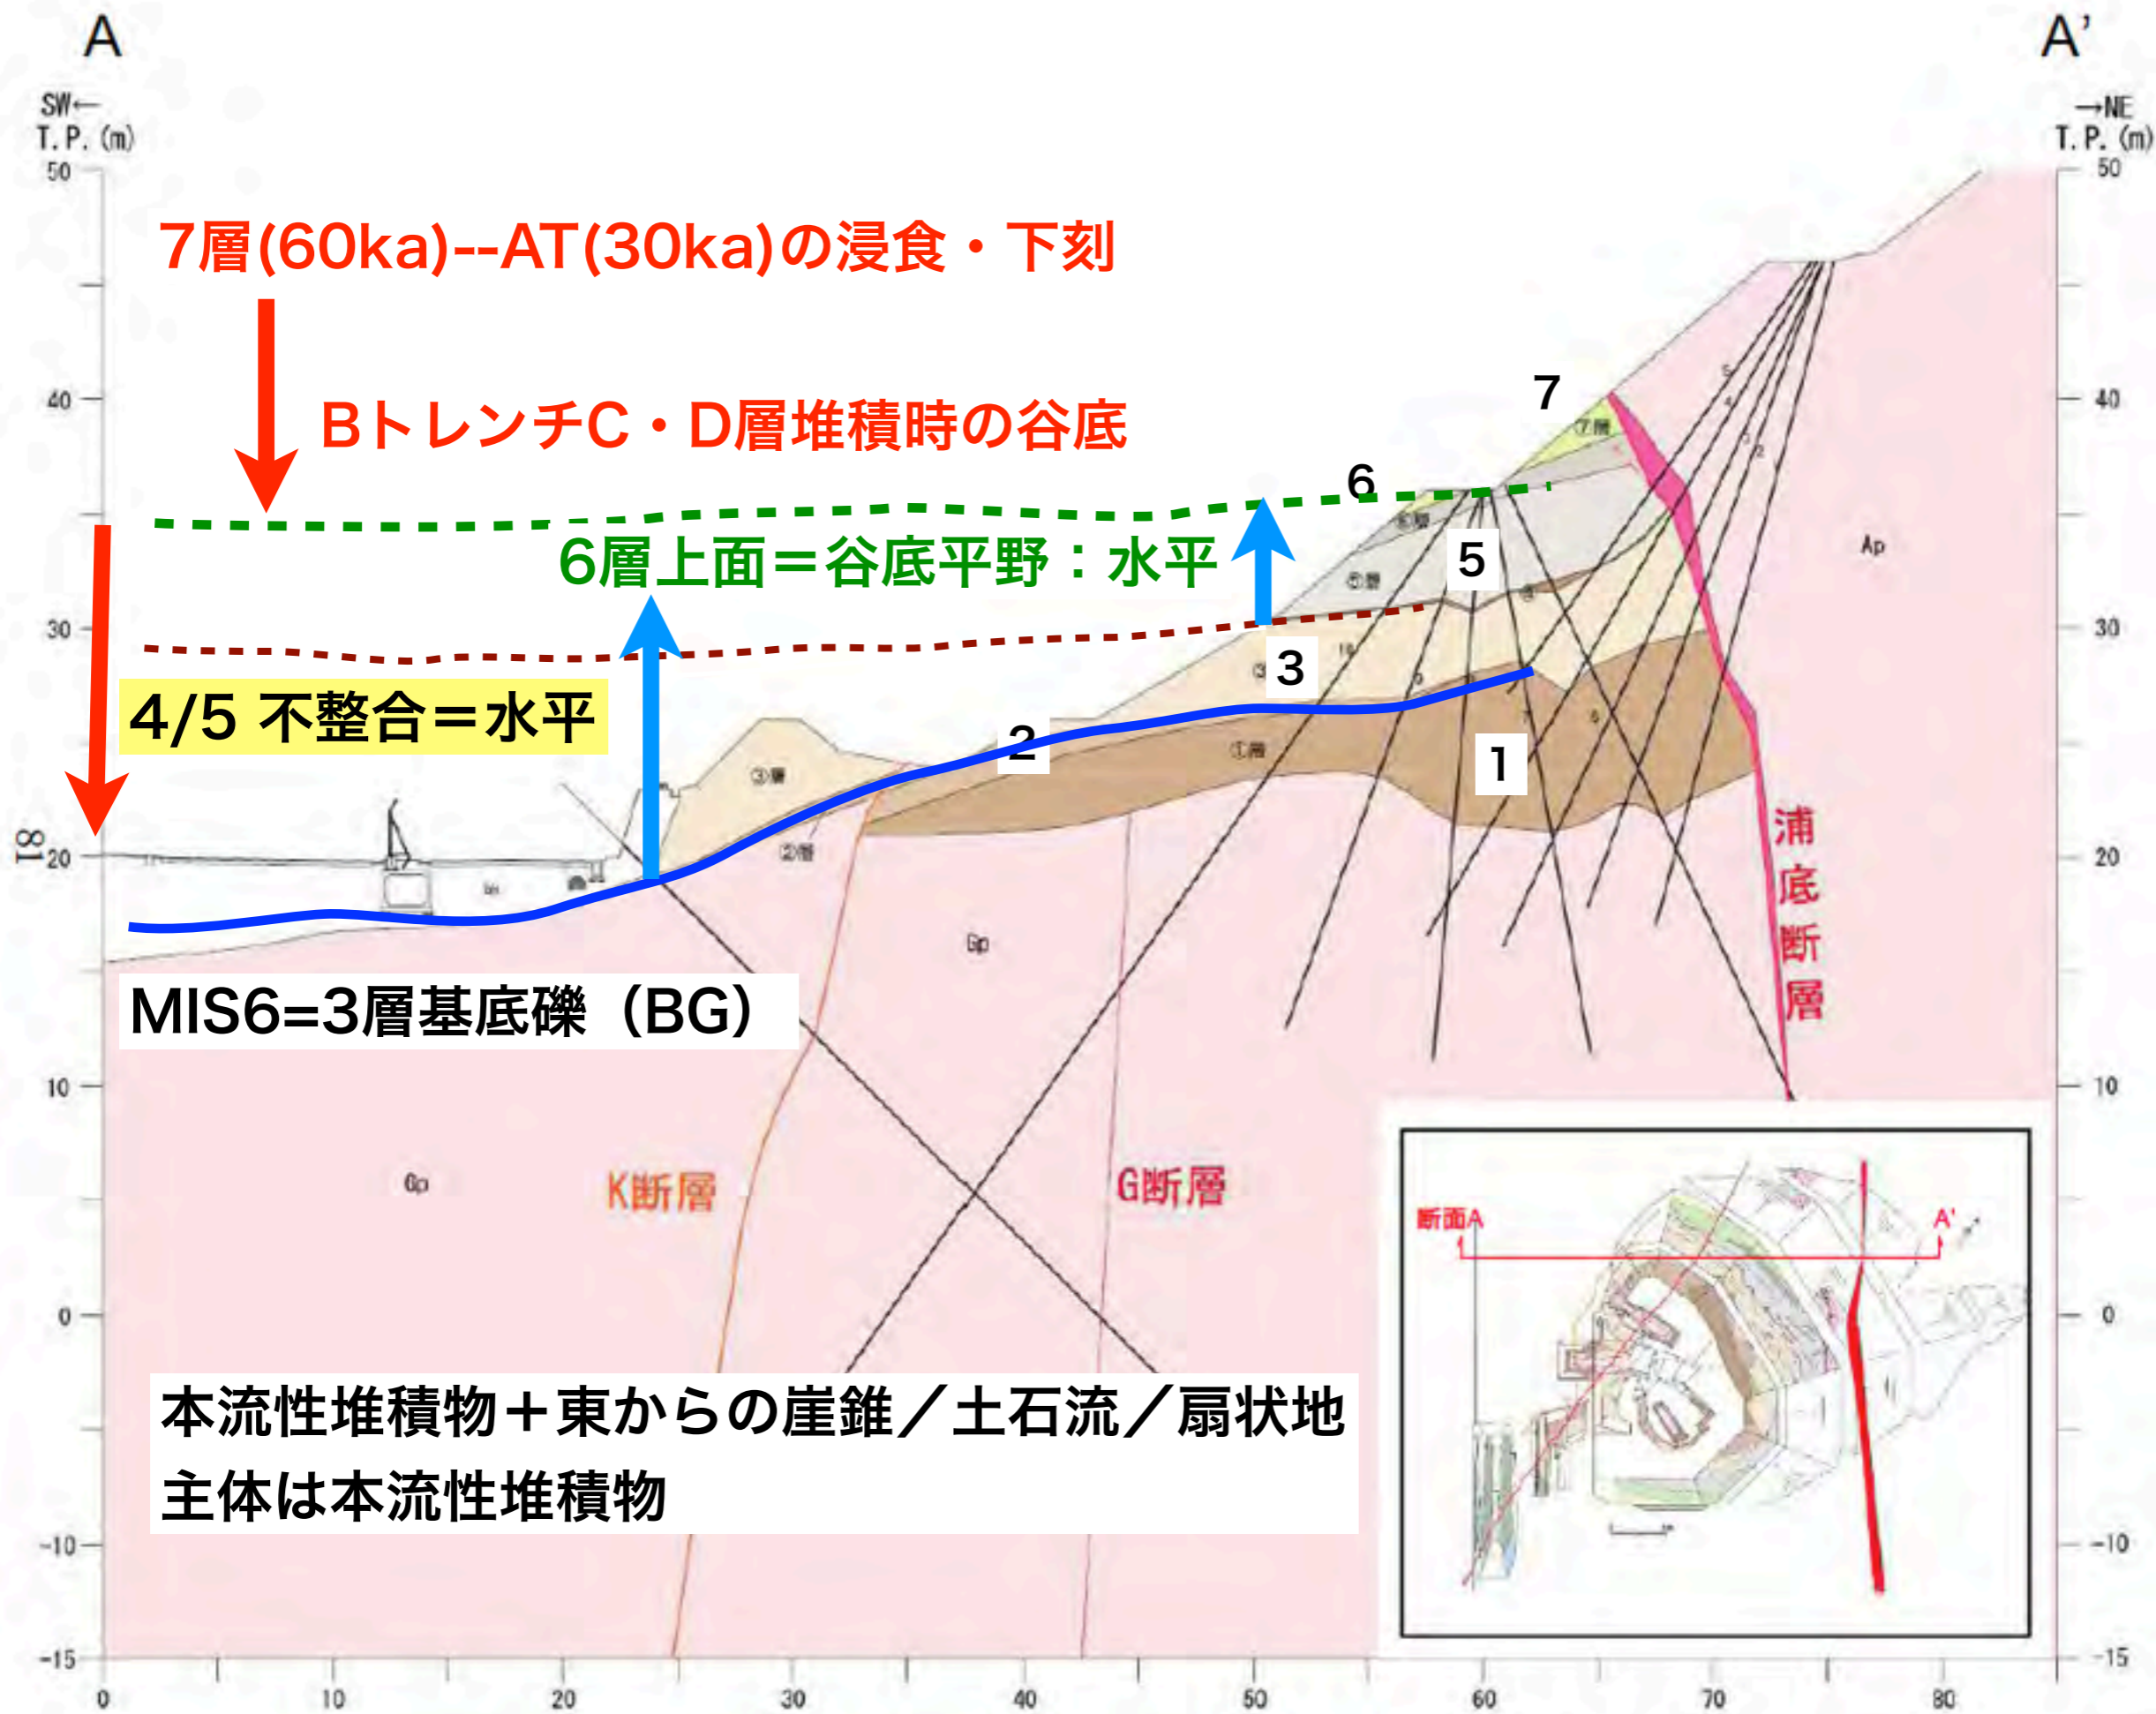
**BトレンチC・D層堆積以降の浸食・下刻**

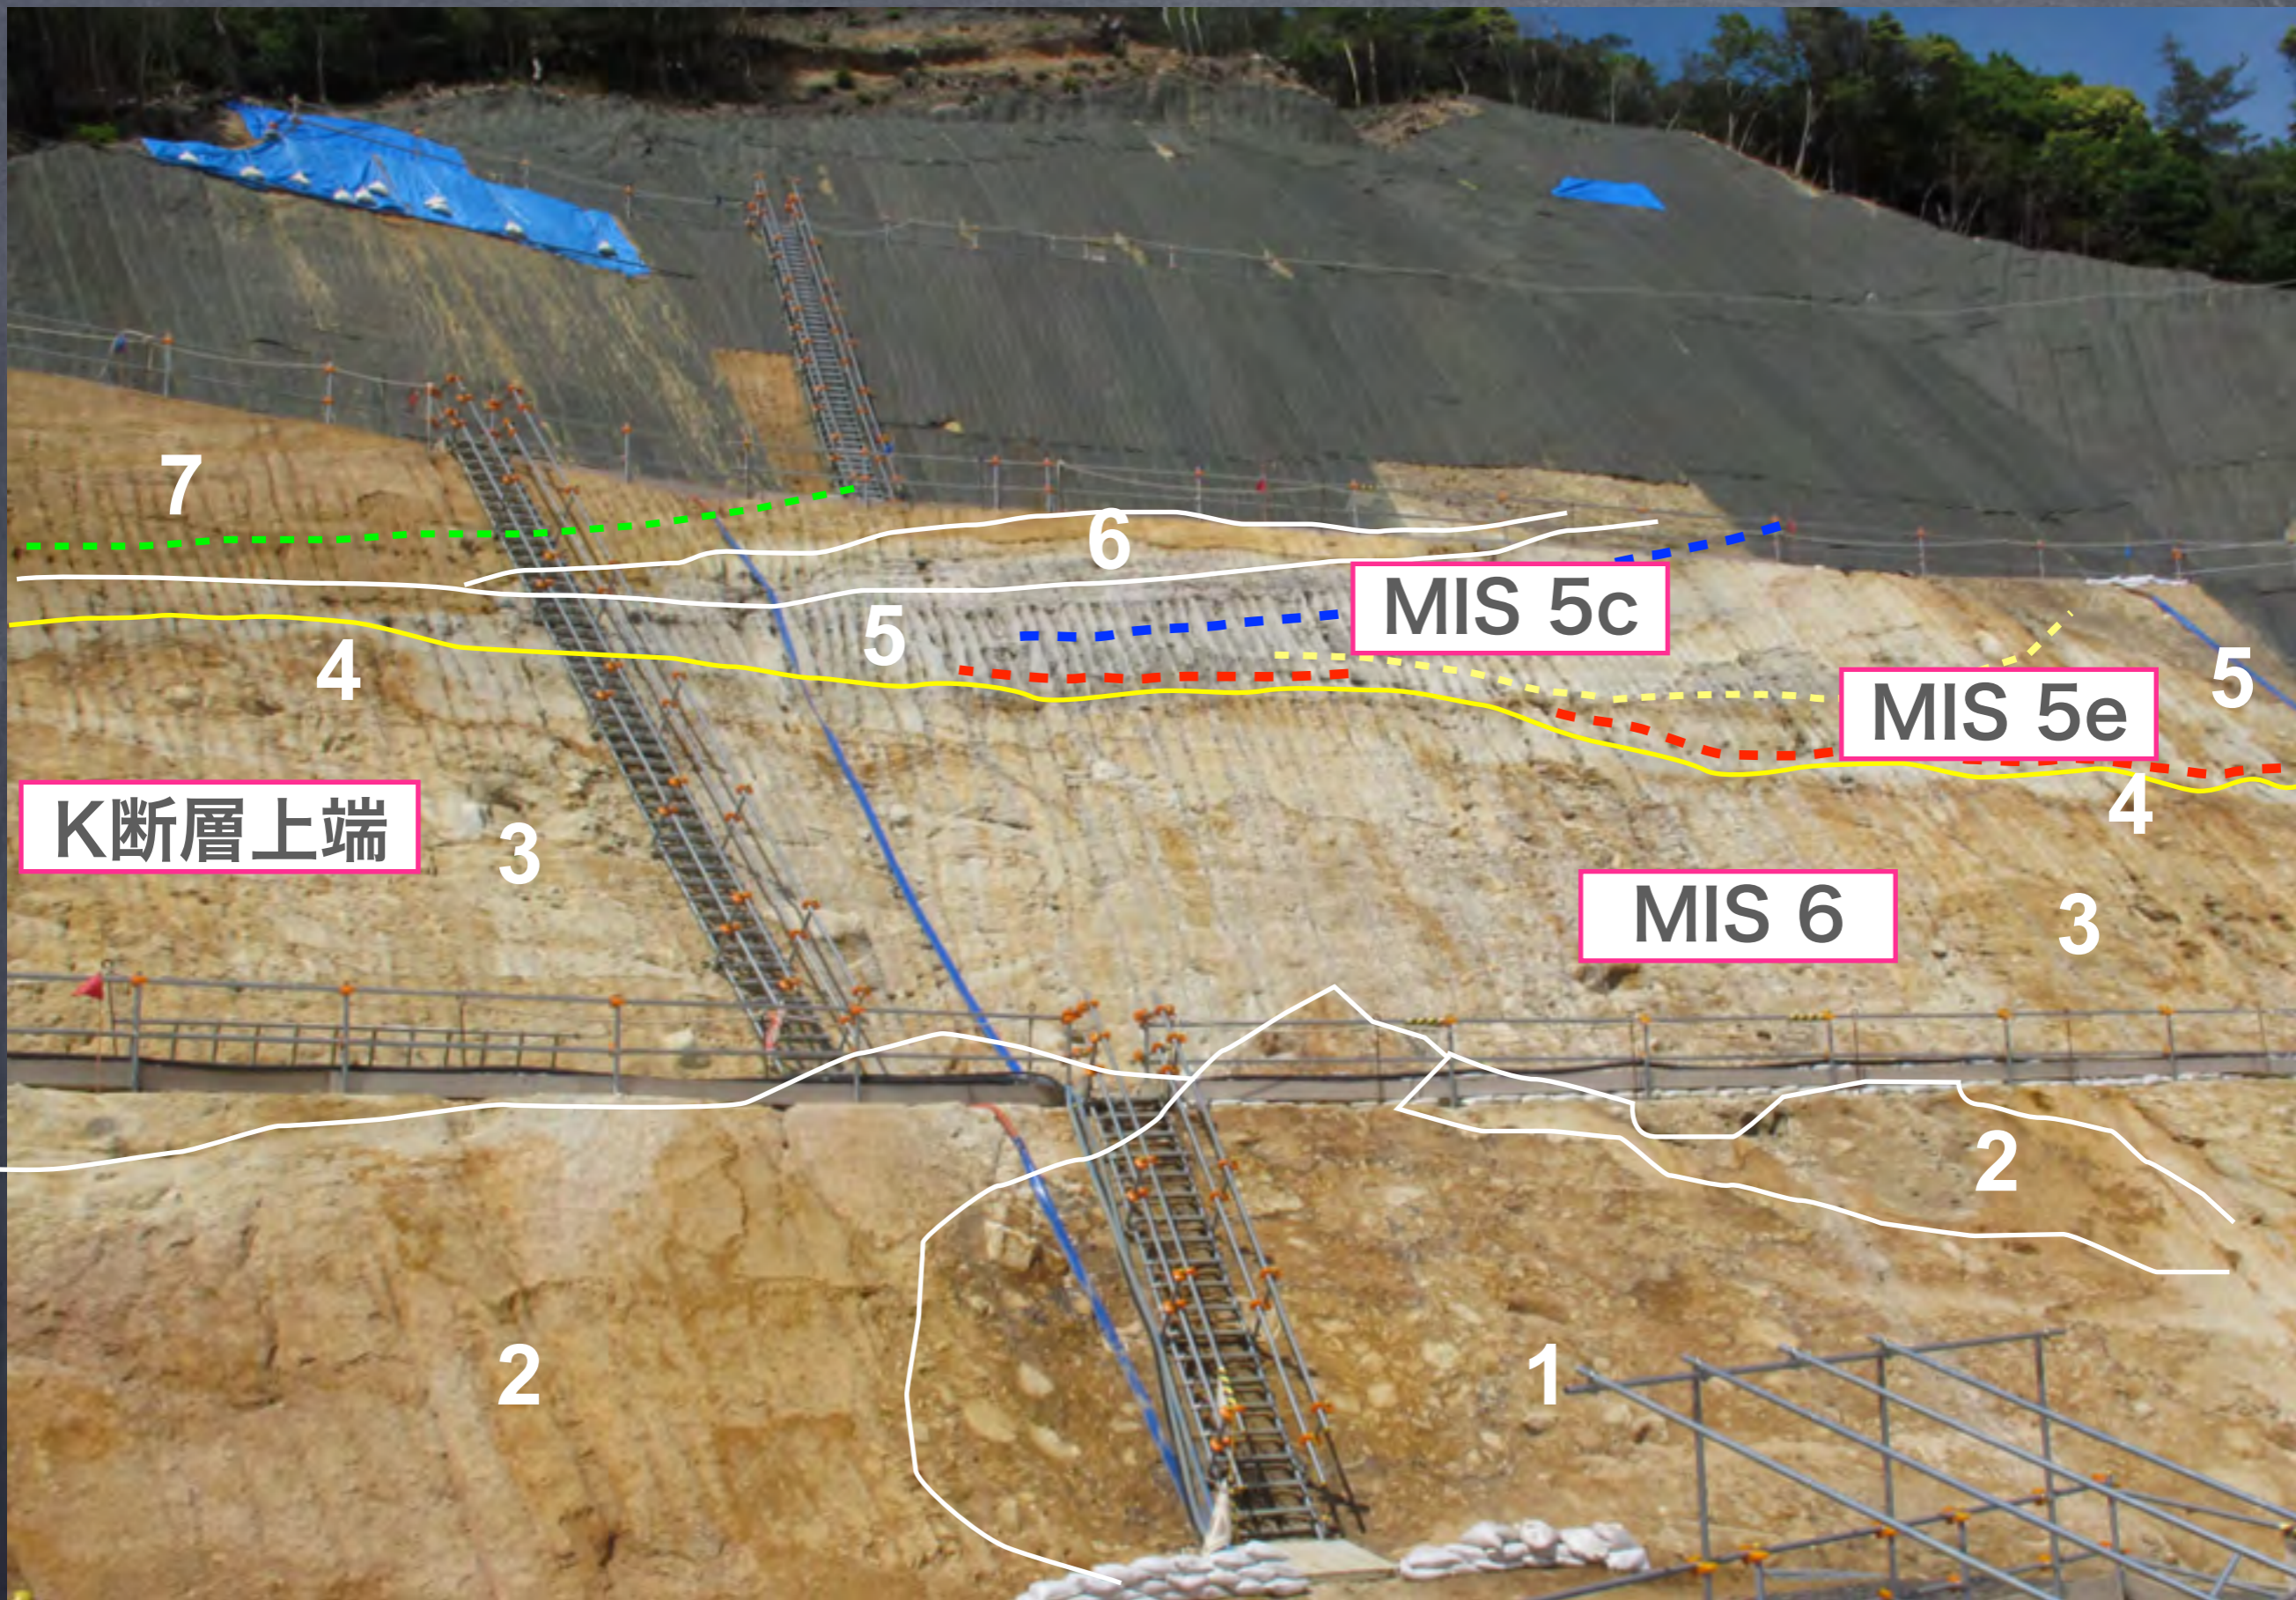
## 有識者会合報告書の問題点（2）

③層については、⑤層と不整合関係にあるが顕著な堆積間隙がなく、...上位③層中の礫は風化の程度が弱く、⑤層と同様に比較的新鮮である。これらのことから、③層と⑤層...は、それ程堆積時期に差がないと考えられる。

- 不整合は露頭全面・水平＝大規模。
- 仮に小規模でも、不整合＝堆積間隙不明。
- ⑤層は還元的環境（樹根健在）のため未風化。
- ③層は氷期 or ⑤層被覆＝還元のため未風化。

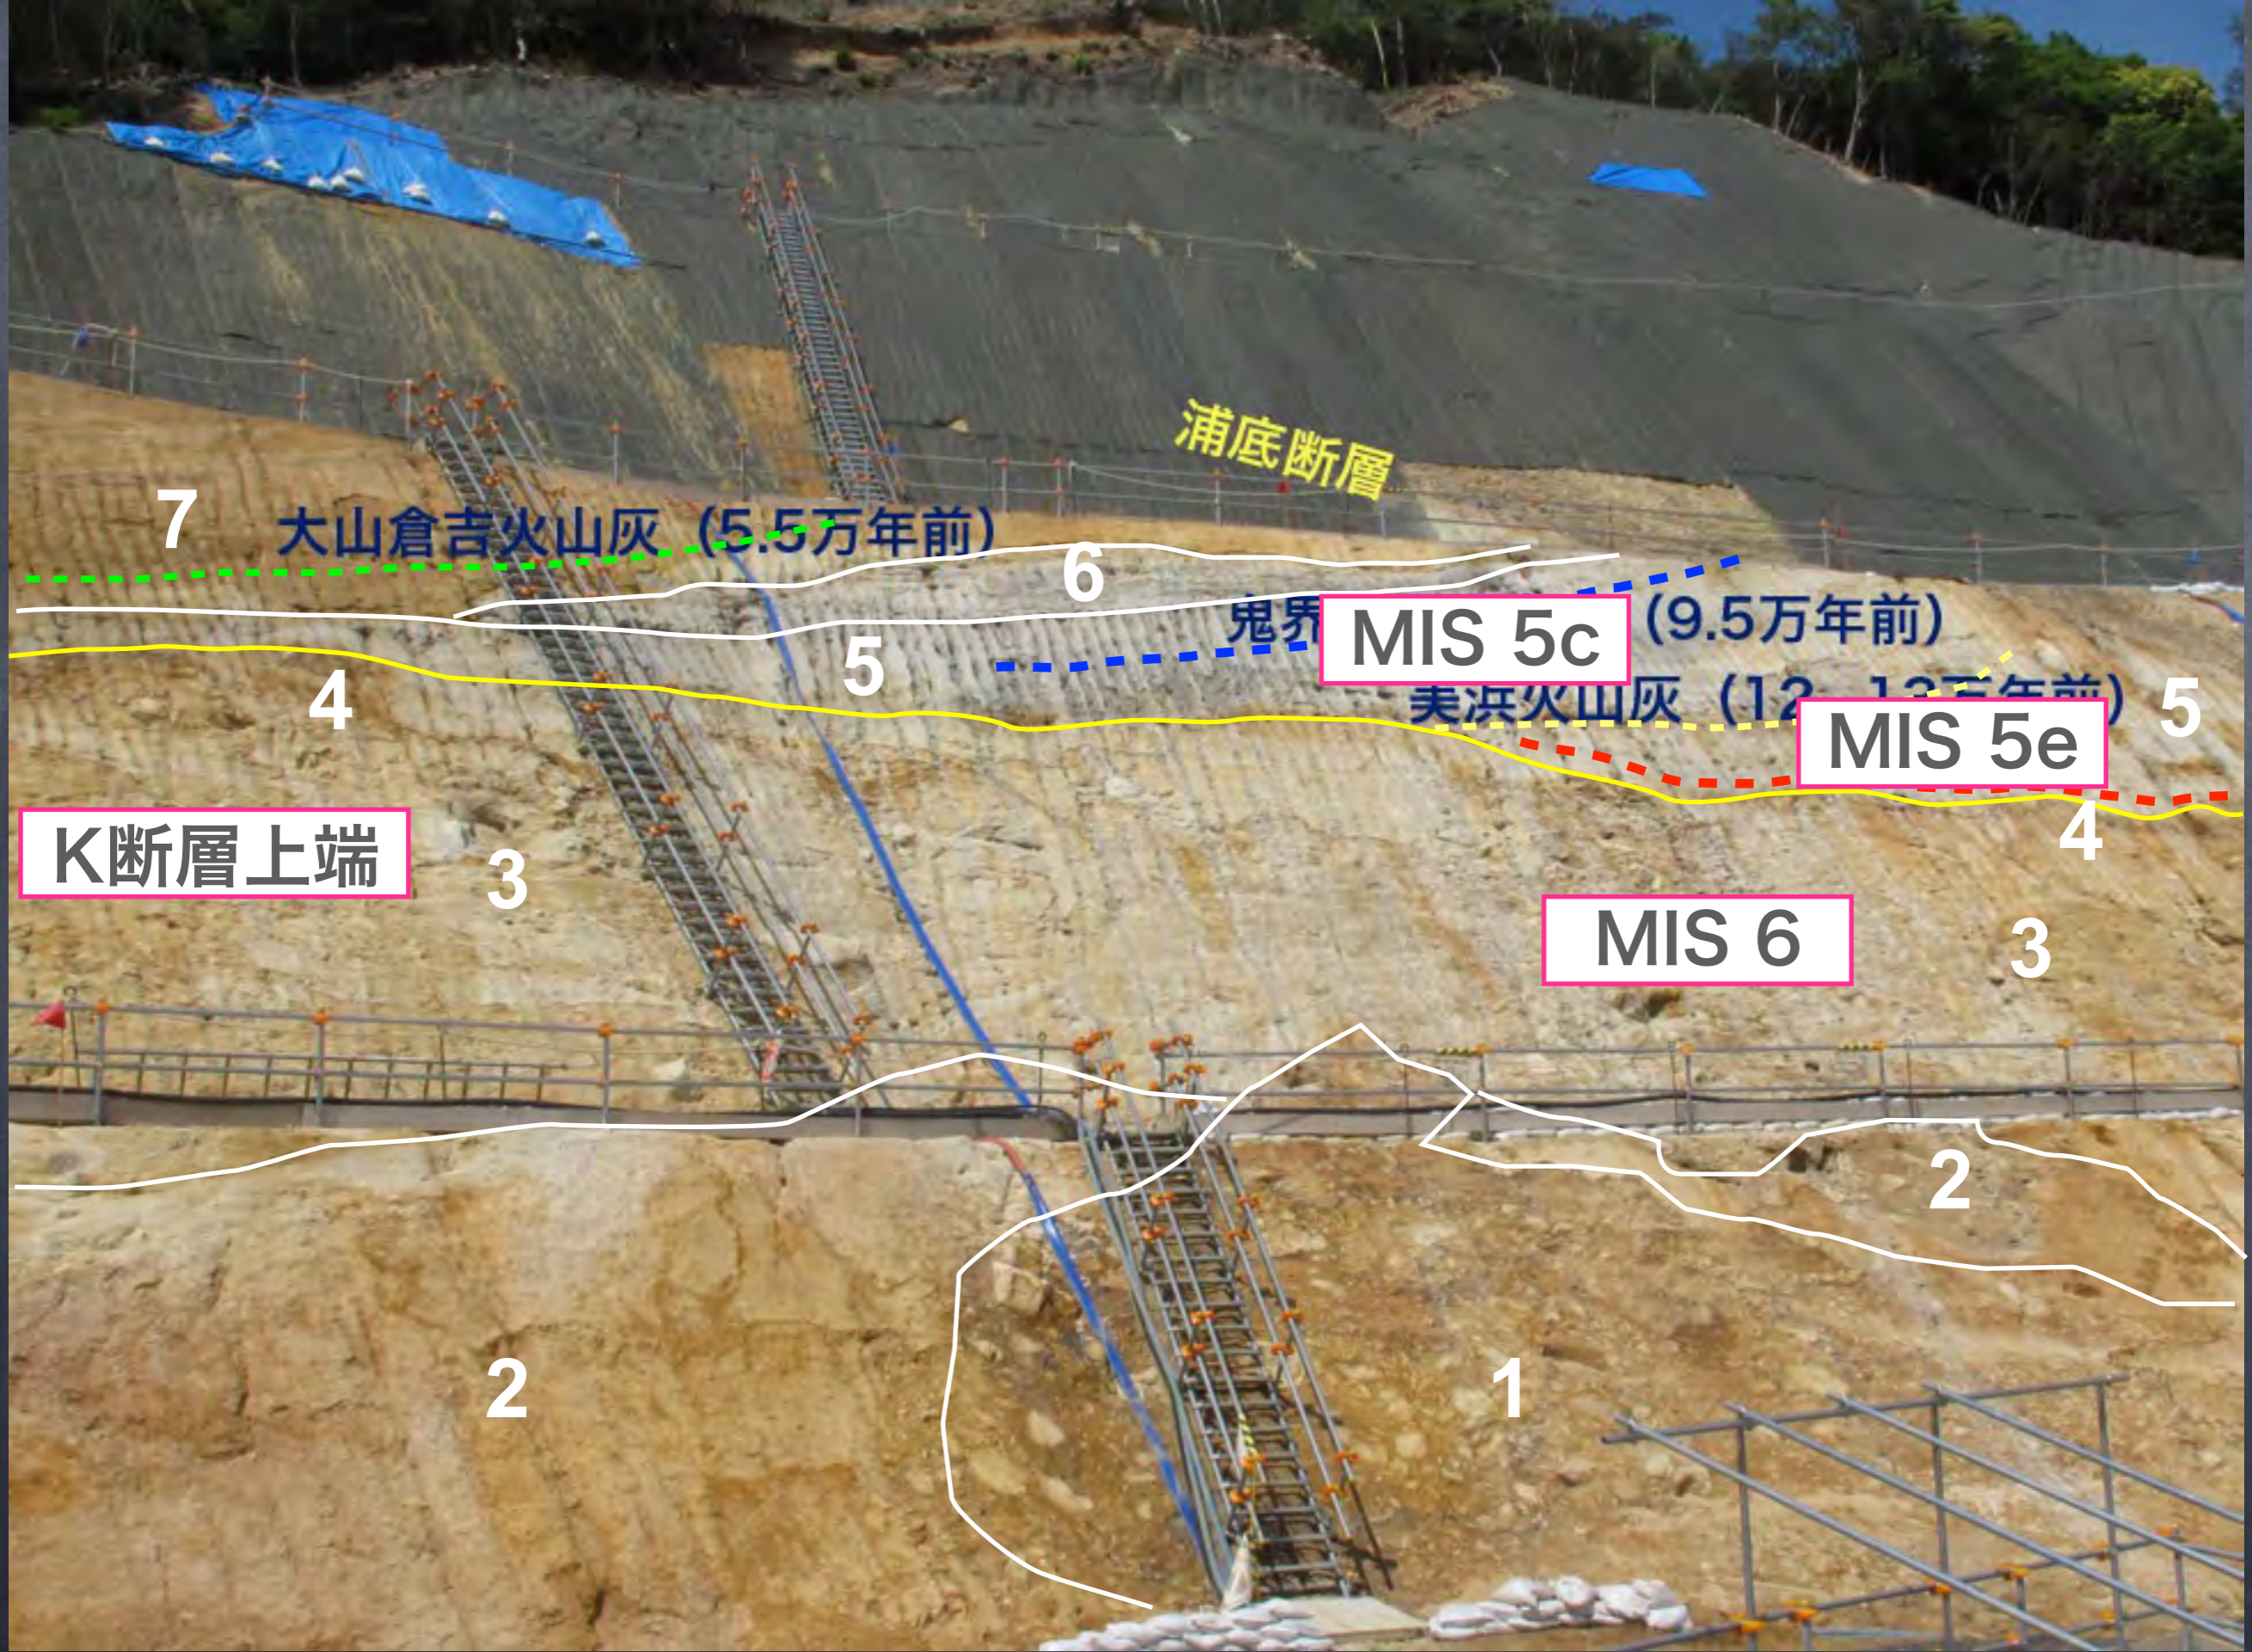
D-1トレンチ

7 大山倉吉火山灰 (5.5万年前)

鬼界 MIS 5c (9.5万年前)

美浜火山灰 (12-13万年前) MIS 5e

K断層上端

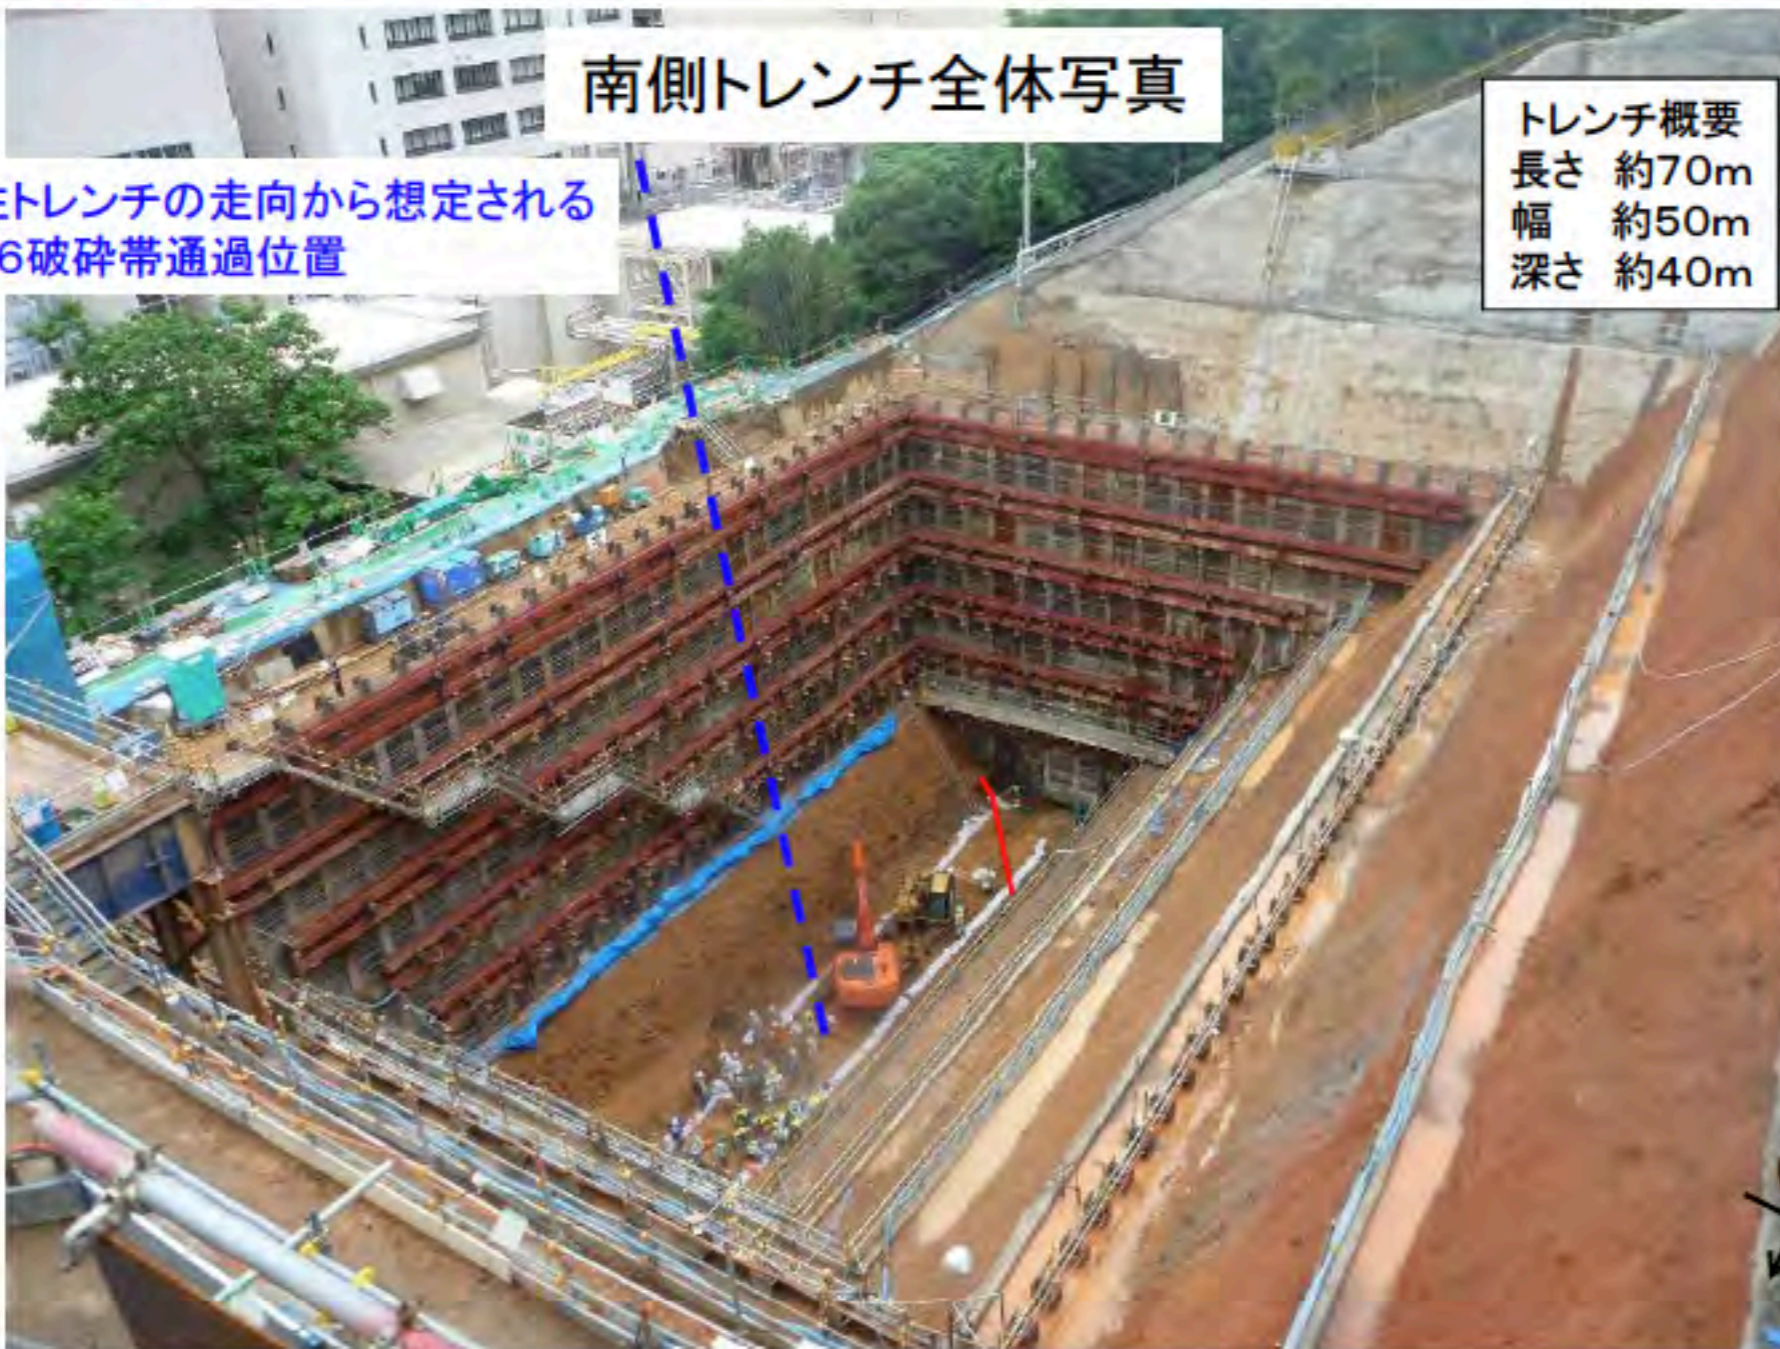
写真②

南側トレンチ全体写真

既往トレンチの走向から想定される  
F-6破碎帯通過位置

まったく不必要な調査ではなかったか？

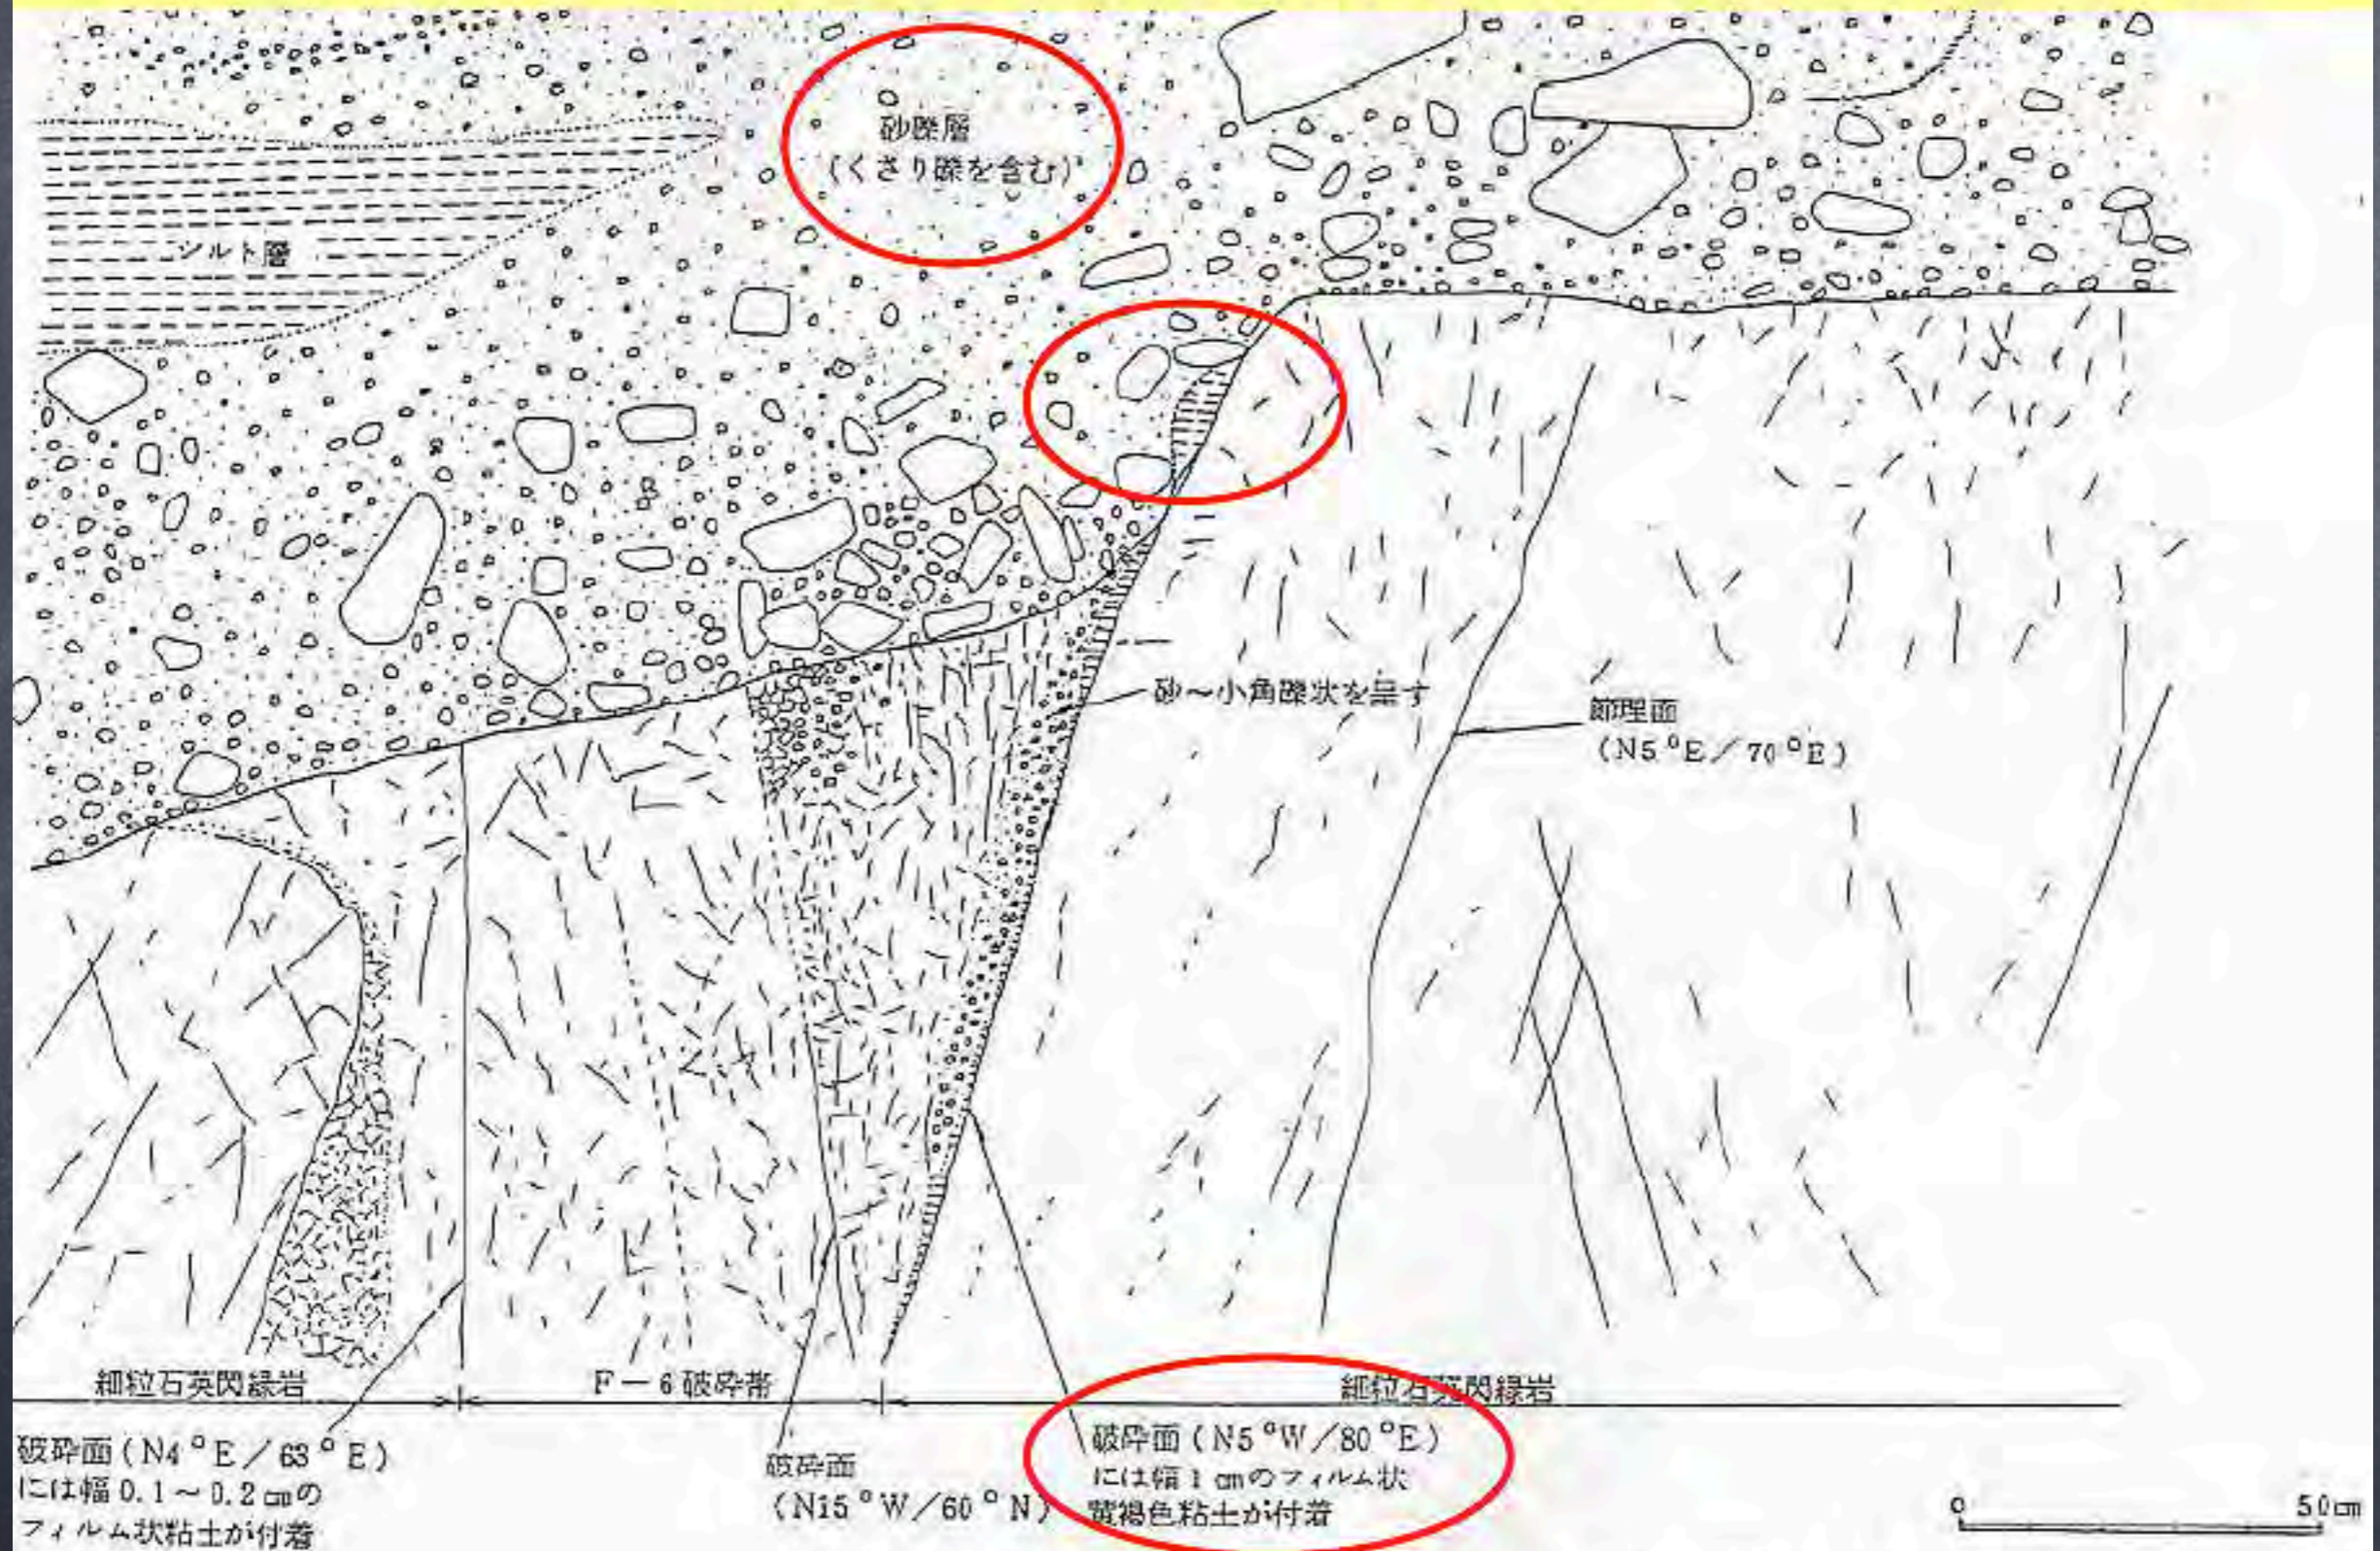
第3.22図 トレンチF-6破碎帯スケッチ(北西側側壁基底部)

唯一の発端 (岡田篤正氏の8/19会合資料より)

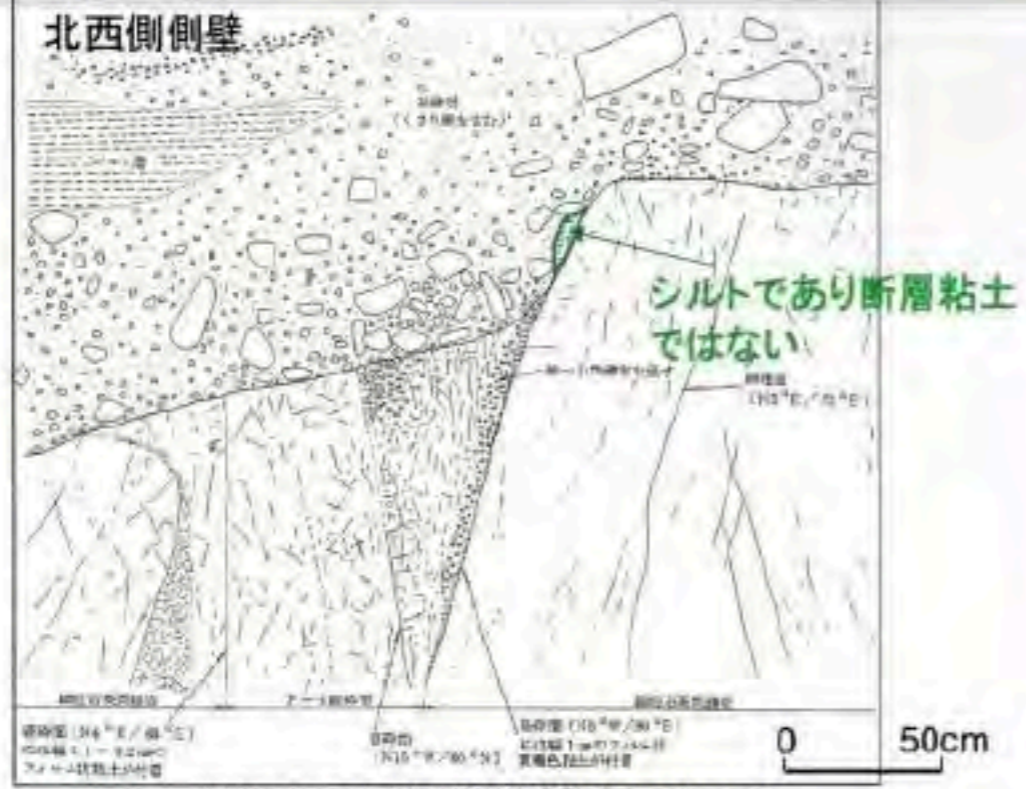
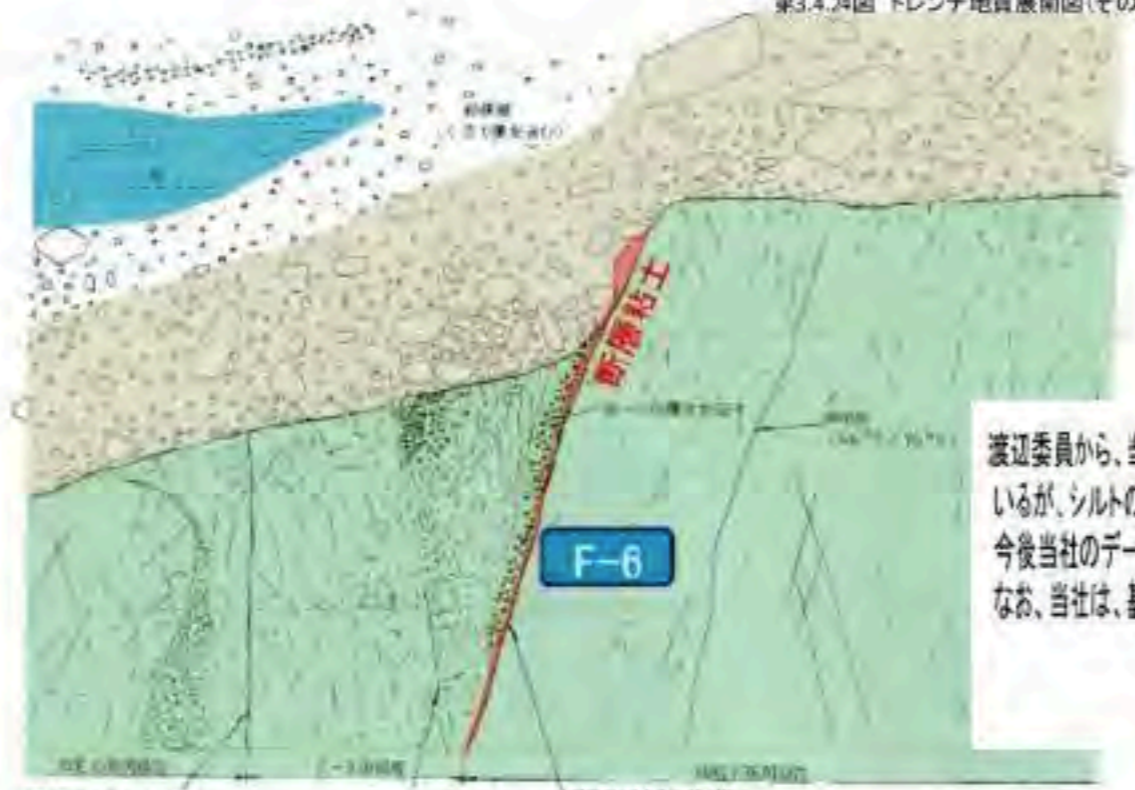
当社スケッチ(北西側側壁基部スケッチ)

**誤読・曲解が入る！！**

**変位の根拠は示されず**

渡辺委員から、当社が作成した既往トレンチスケッチ(北西側側壁基部スケッチ)について、砂礫層(くさり礫を含む)中に断層粘土が延びるように図示されているが、シルトの誤りである。また、砂礫層にも落差が認められるように着色されている。  
今後当社のデータを用いて独自の解釈をされる際には、原因と合わせて提示いただきたい。  
なお、当社は、基盤岩上面の分布状況や礫の配列からは、北西側側壁に見られる基盤岩上面の落差は浸食によるものと評価している。

**その歪曲 (岡田篤正氏の8/19会合資料より)**

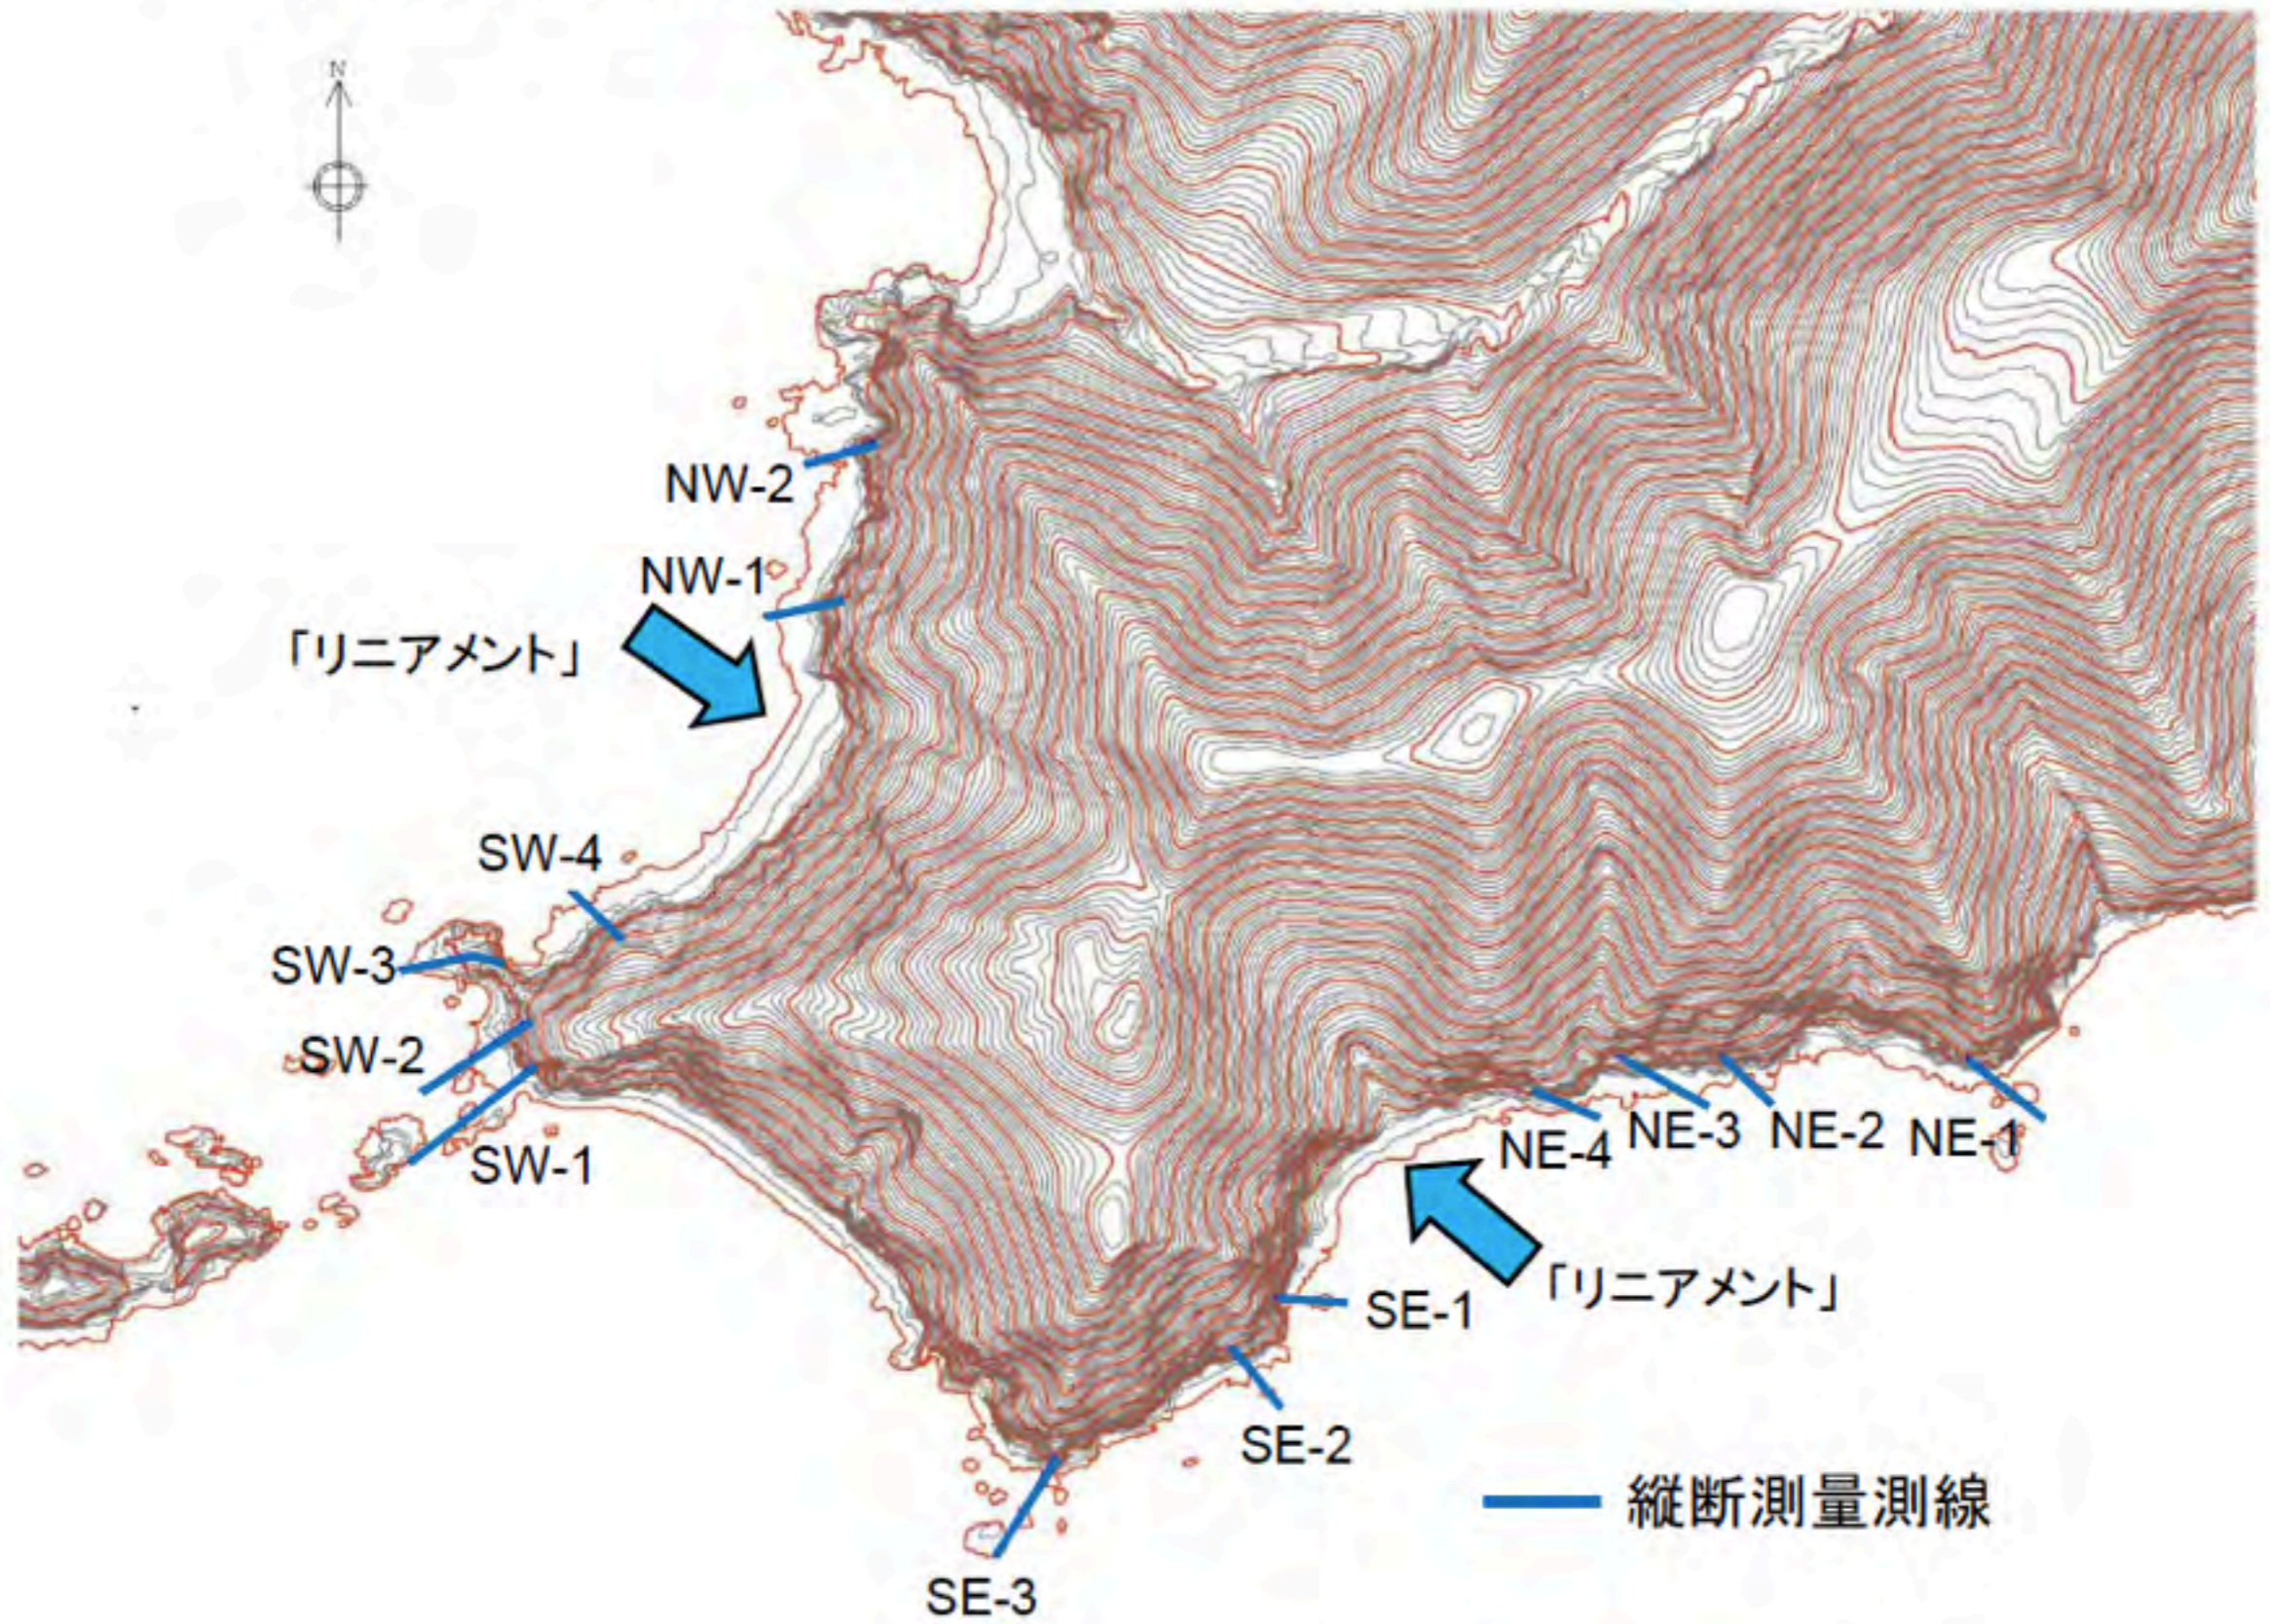
# 内外海半島双児崎「リニアメント」調査

中田・渡辺リニアメントは存在しない（関西電力6/6資料）
