# 敷地内破砕帯調査の 現実と課題

奥村晃史（広島大学文学研究科）

# 破砕帯（活断層）問題，最近の状況と今後の課題

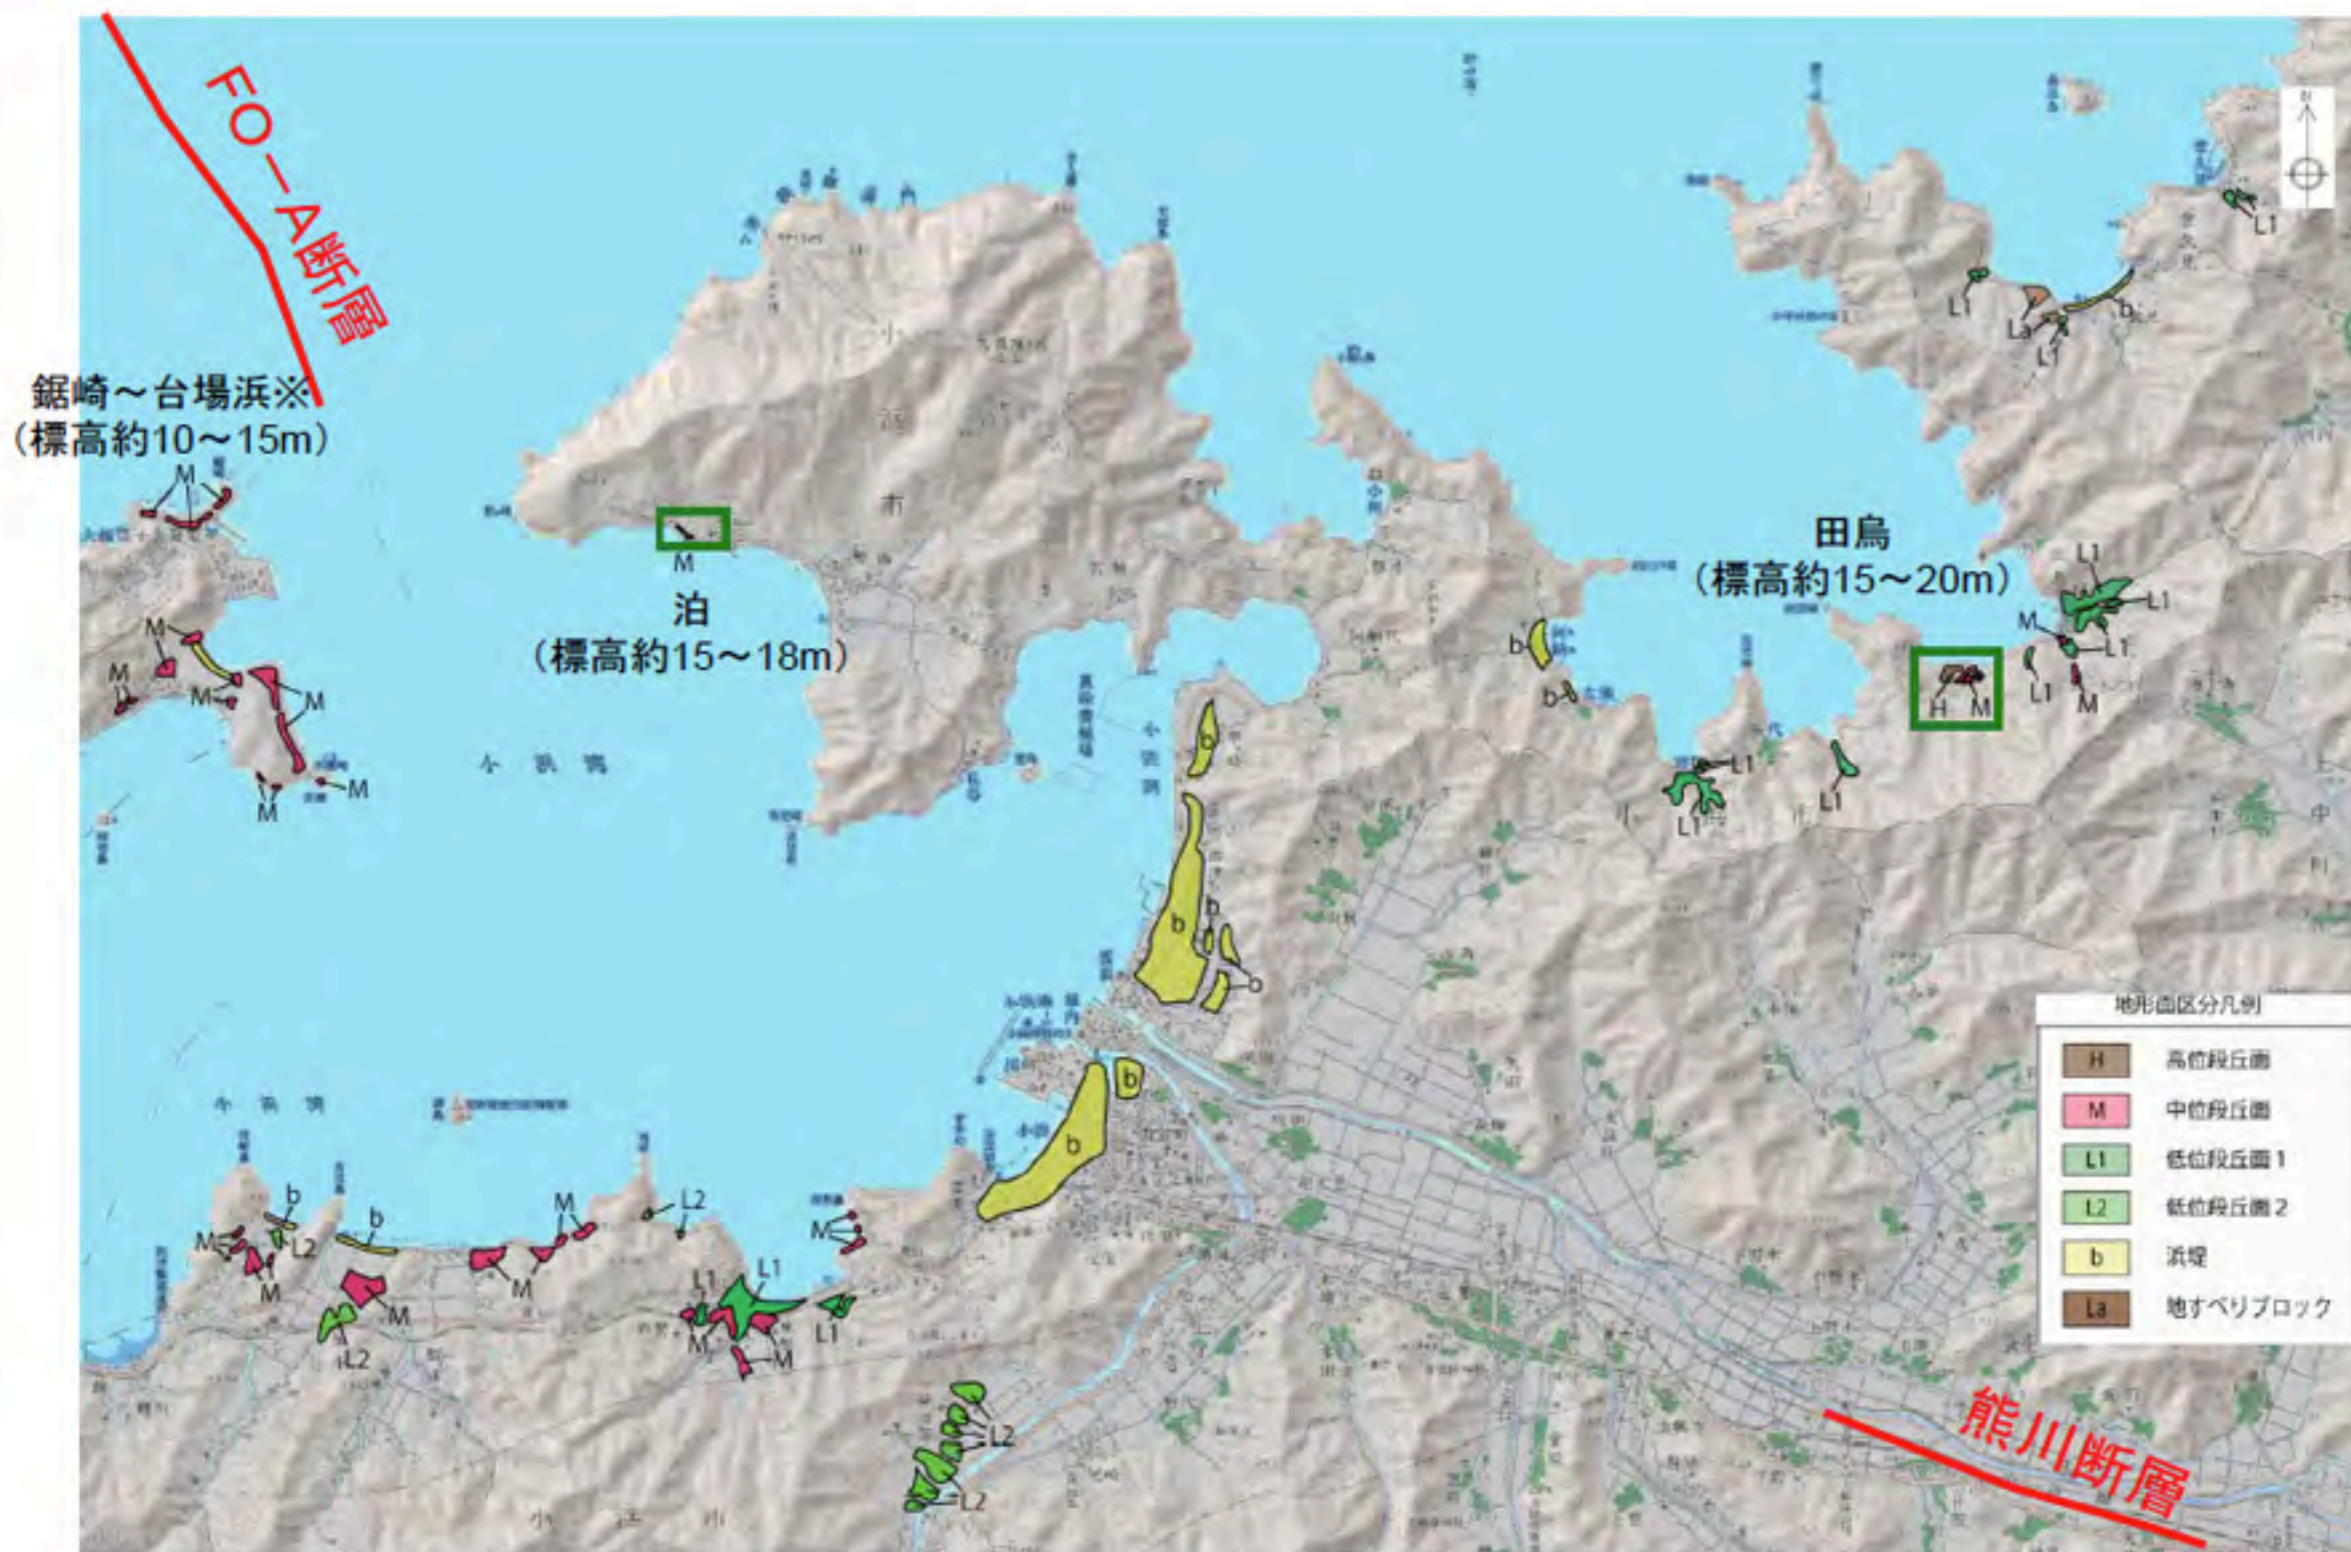
# 小浜湾周辺の中位段丘面標高分布

中田・渡辺断層の両側は一様に隆起 (関西電力6/6資料)

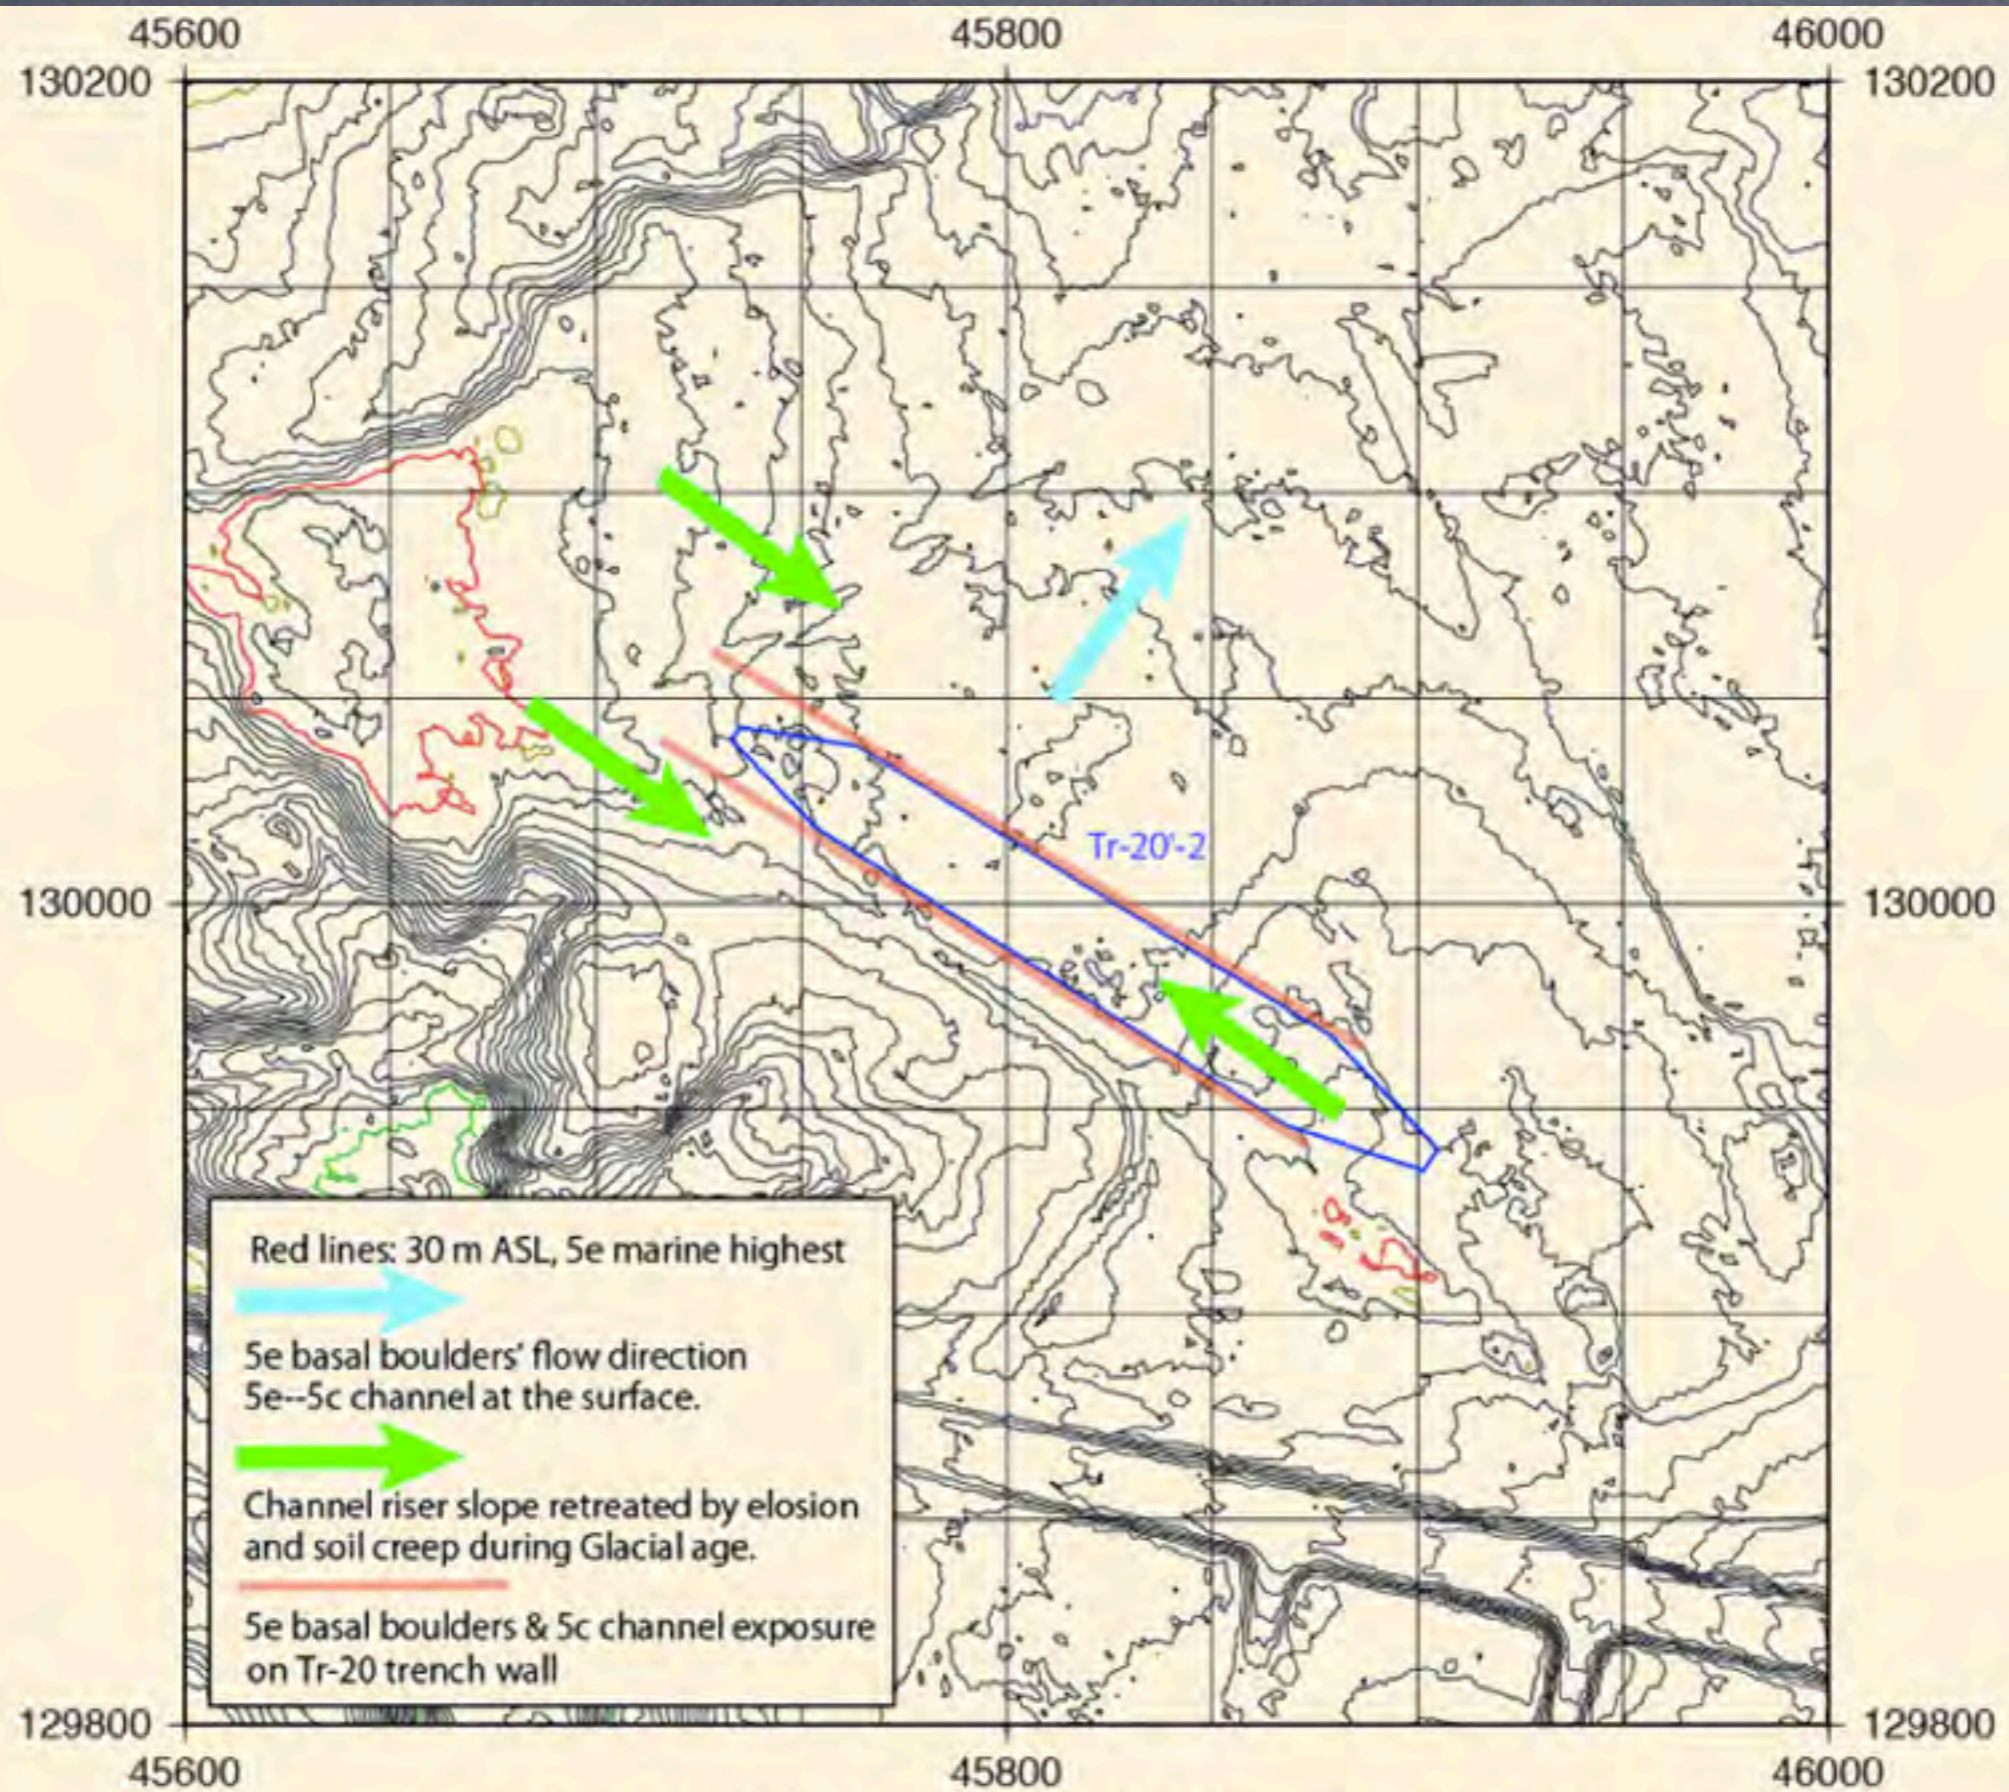
0.5 m contour map of 2 m mesh DEM data derived from air-bone LiDar survey of present-day topography.

專門家：陸側低下＝活斷層

Erosion + Expansion  
or Tectonic Tilt?

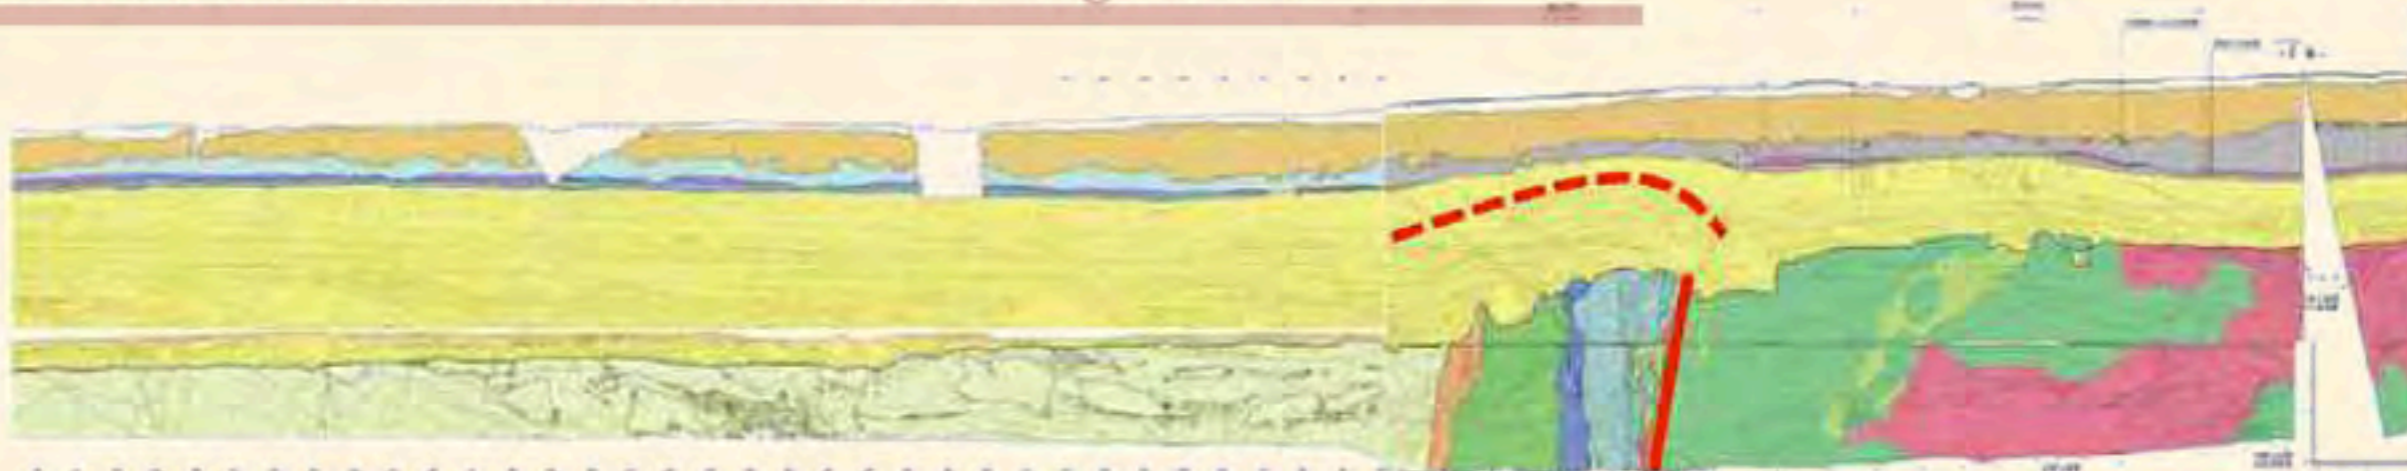
north wall

MIS 5e boulder and 5c channel flowing north

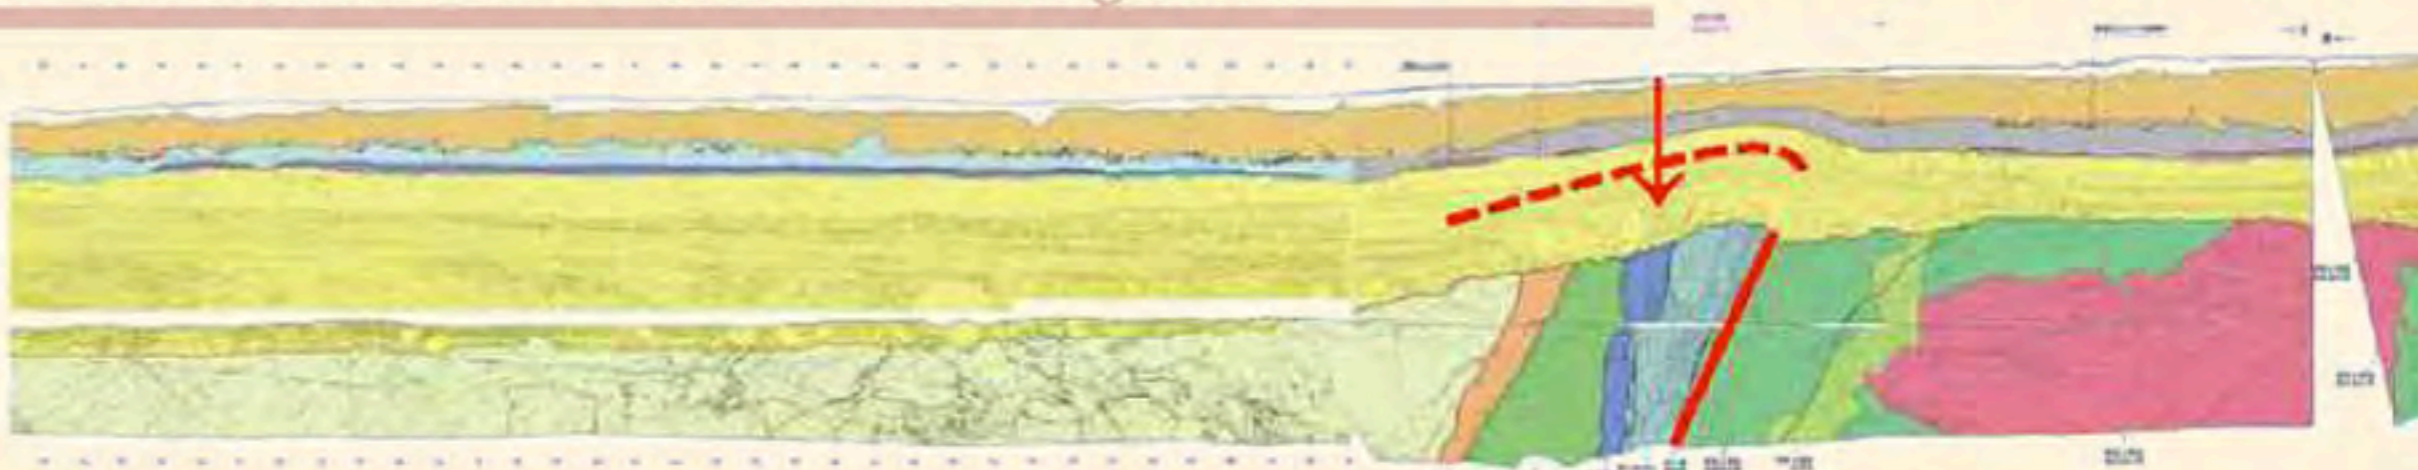
south wall flipped

MIS 5e boulder and 5c channel flowing north

F-9 (if west-down, then normal)

専門家・有識者が指摘する断層=河川浸食による凹地

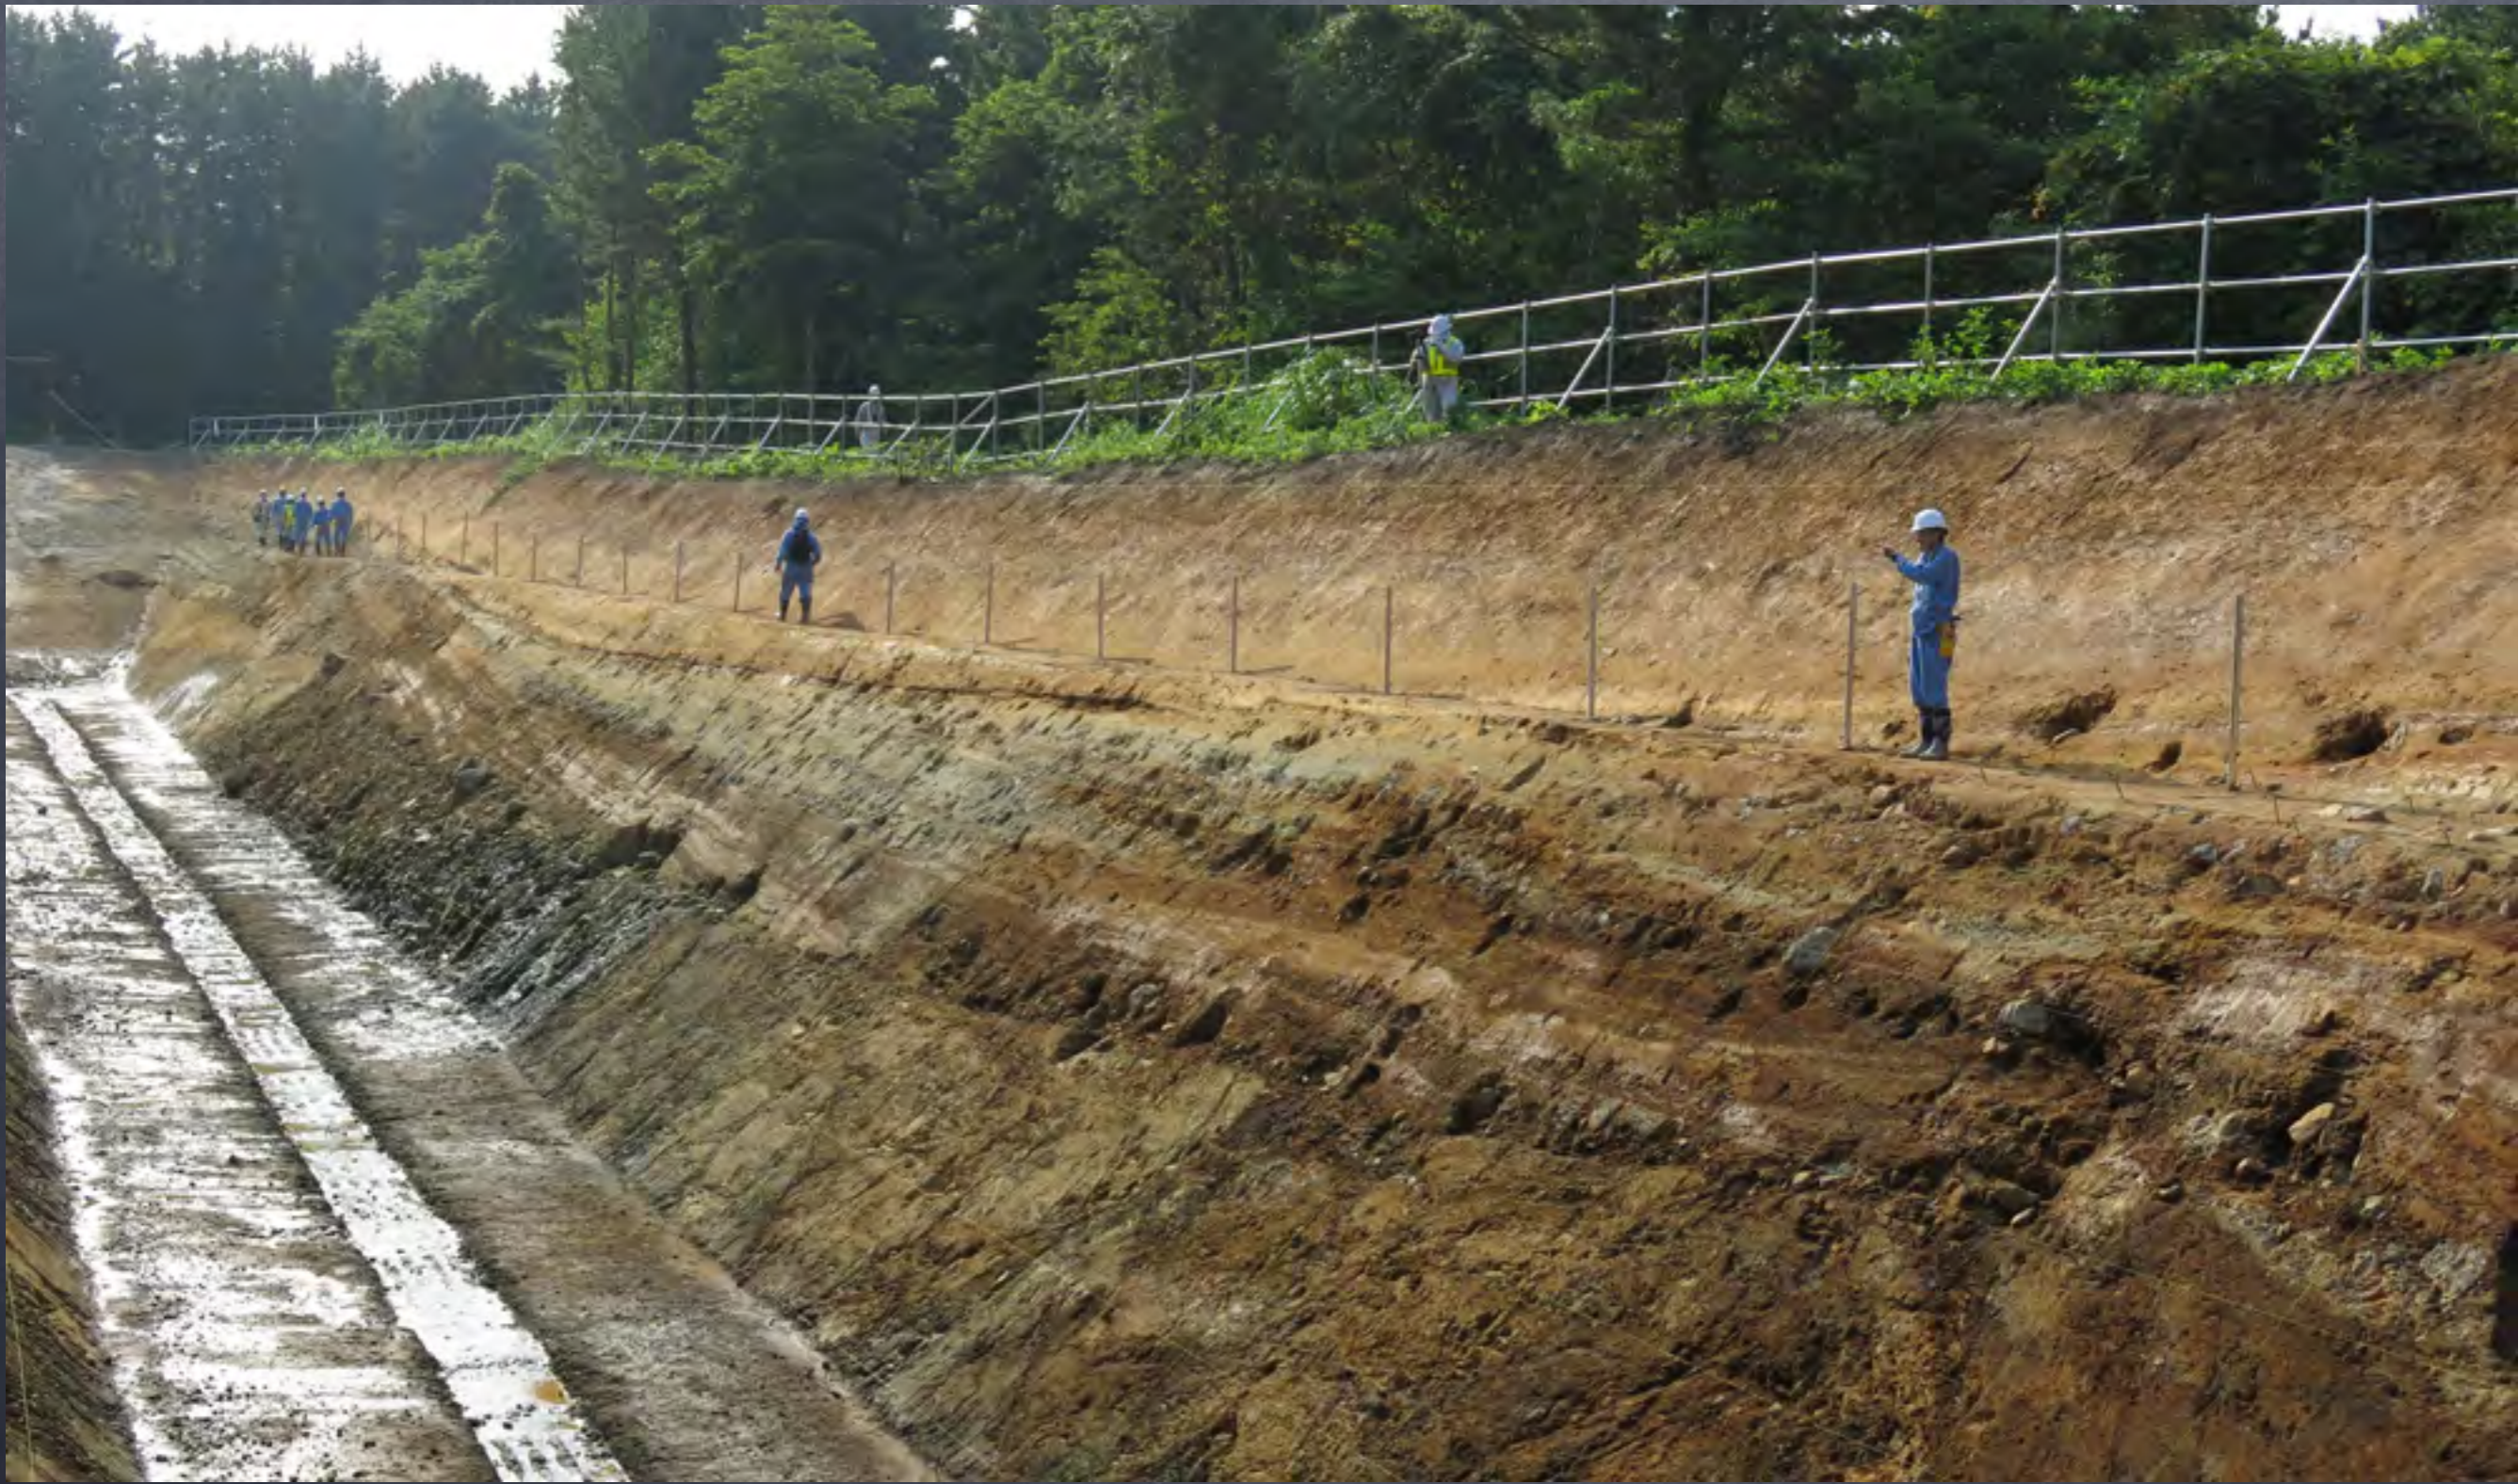
専門家・有識者が指摘する断層=河川浸食による凹地

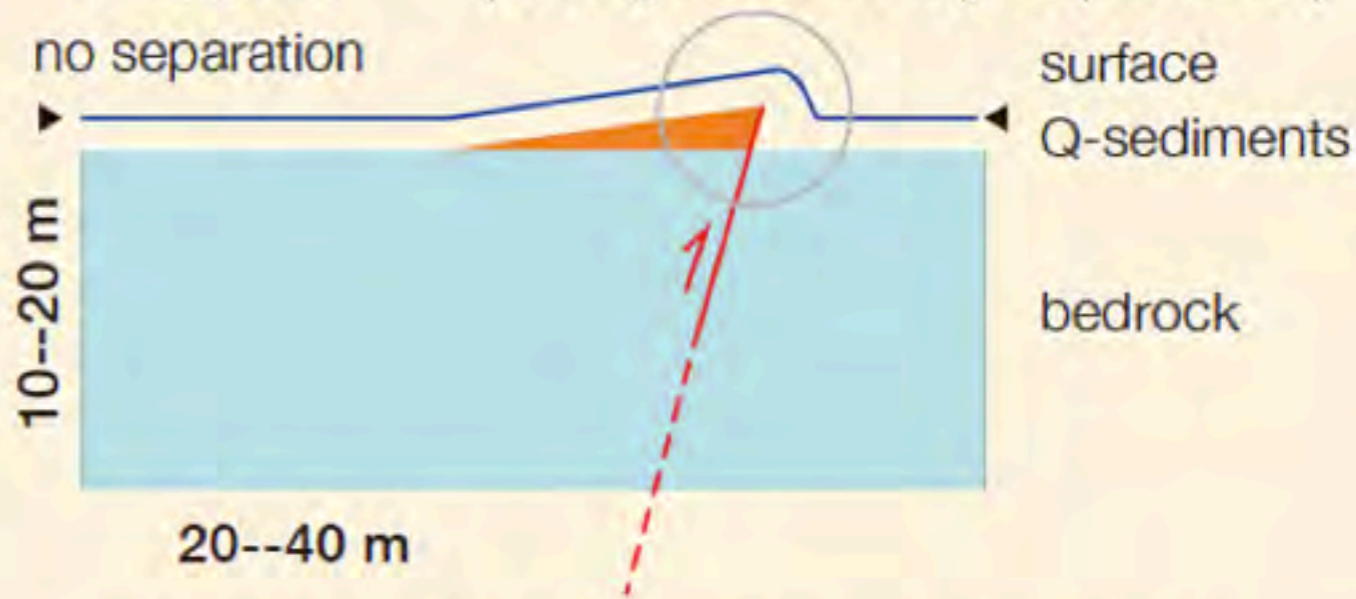
### F-faults (in Higashidori by expansion)

Miocene fault zone has not ruptured recently

Very local (~10 m wide) zone of upheaval was formed, but there is no vertical separation.

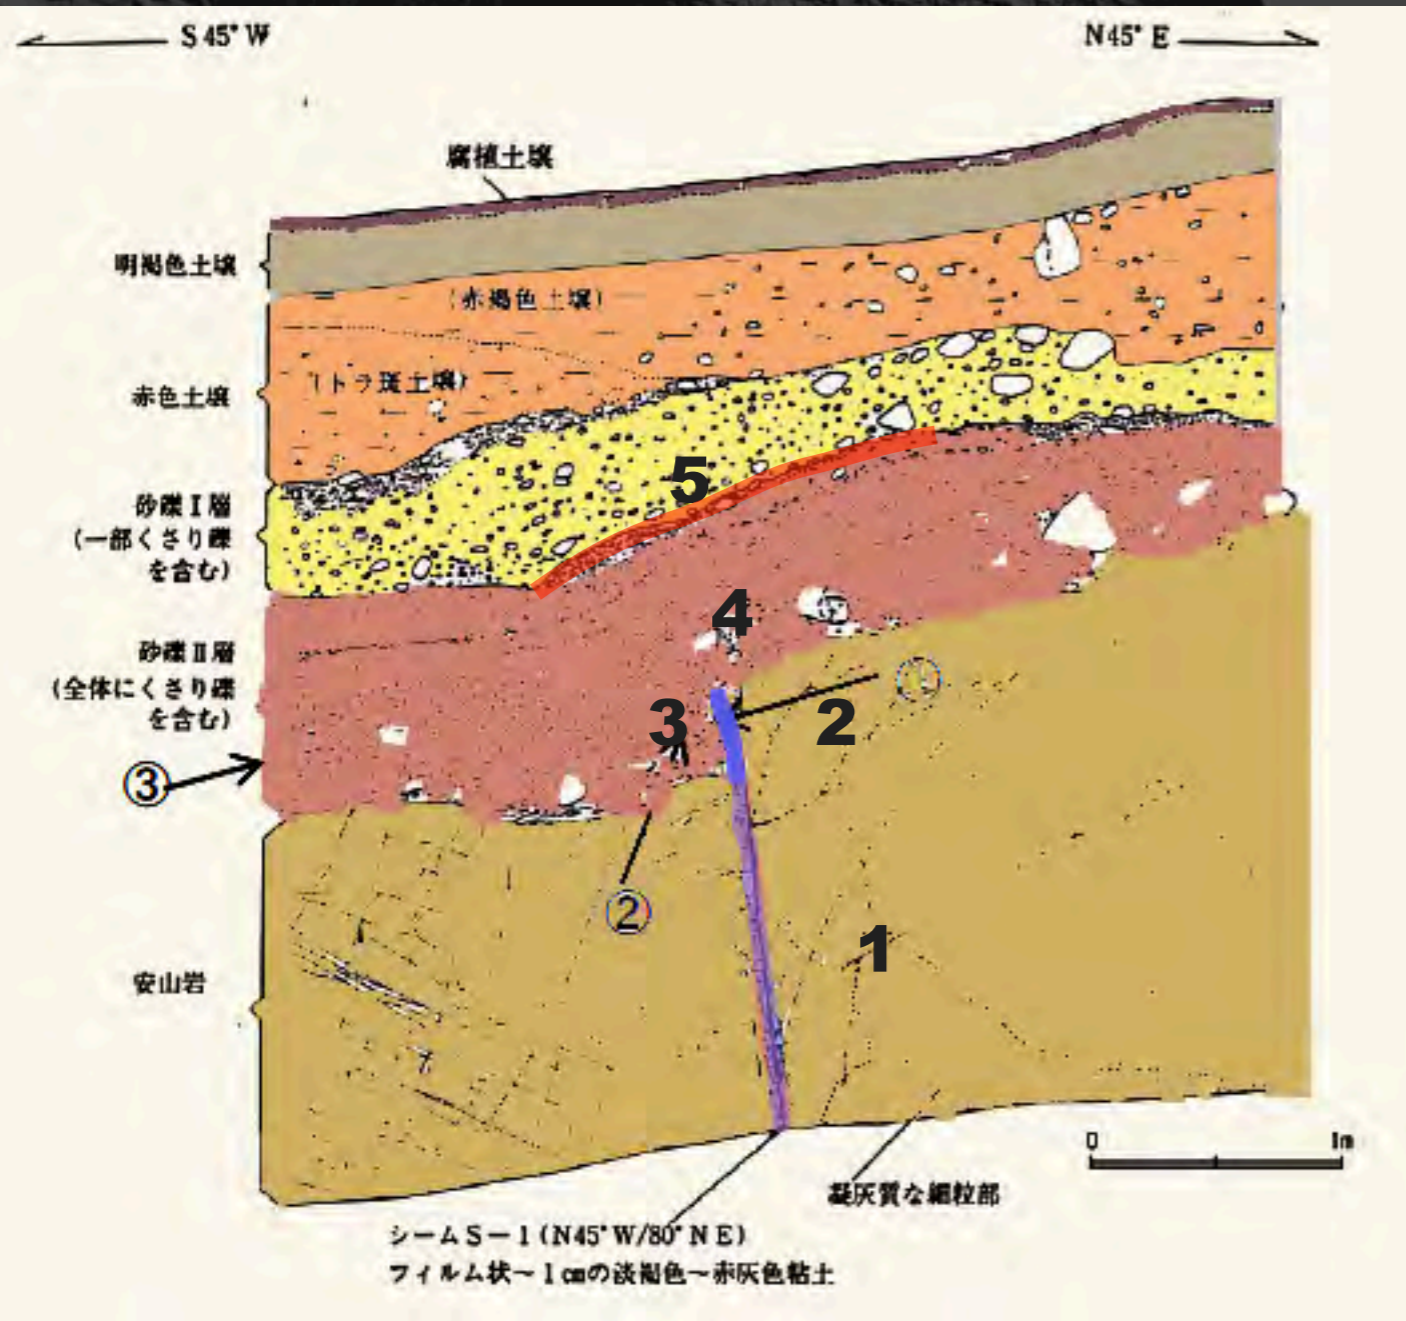
Observation and interpretation **FOR** and **AGAINST** active faulting on S-1  
modified from Hokuriku-Denryoku/NISA 2012

- 5 **folded by faulting**  
**gradually filled by sediments**
- 4/5 **folded / undulation by**  
**deposition or erosion**
- 4 **fold or distributed shear**  
**filled by sediments**
- 3 **faulted / hanging rock face**  
**buried by sediments**
- 2/4 **originally flat / rough-uneven**
- 2/3 **fault-juxtaposed/depositional**
- 2 **fault plane cut level surface**  
**differentially eroded surface**  
**of wave-cut bench**
- 1 **fault gouge**  
**seam: a fissure filled with**  
**volcano-clastics. no shear**

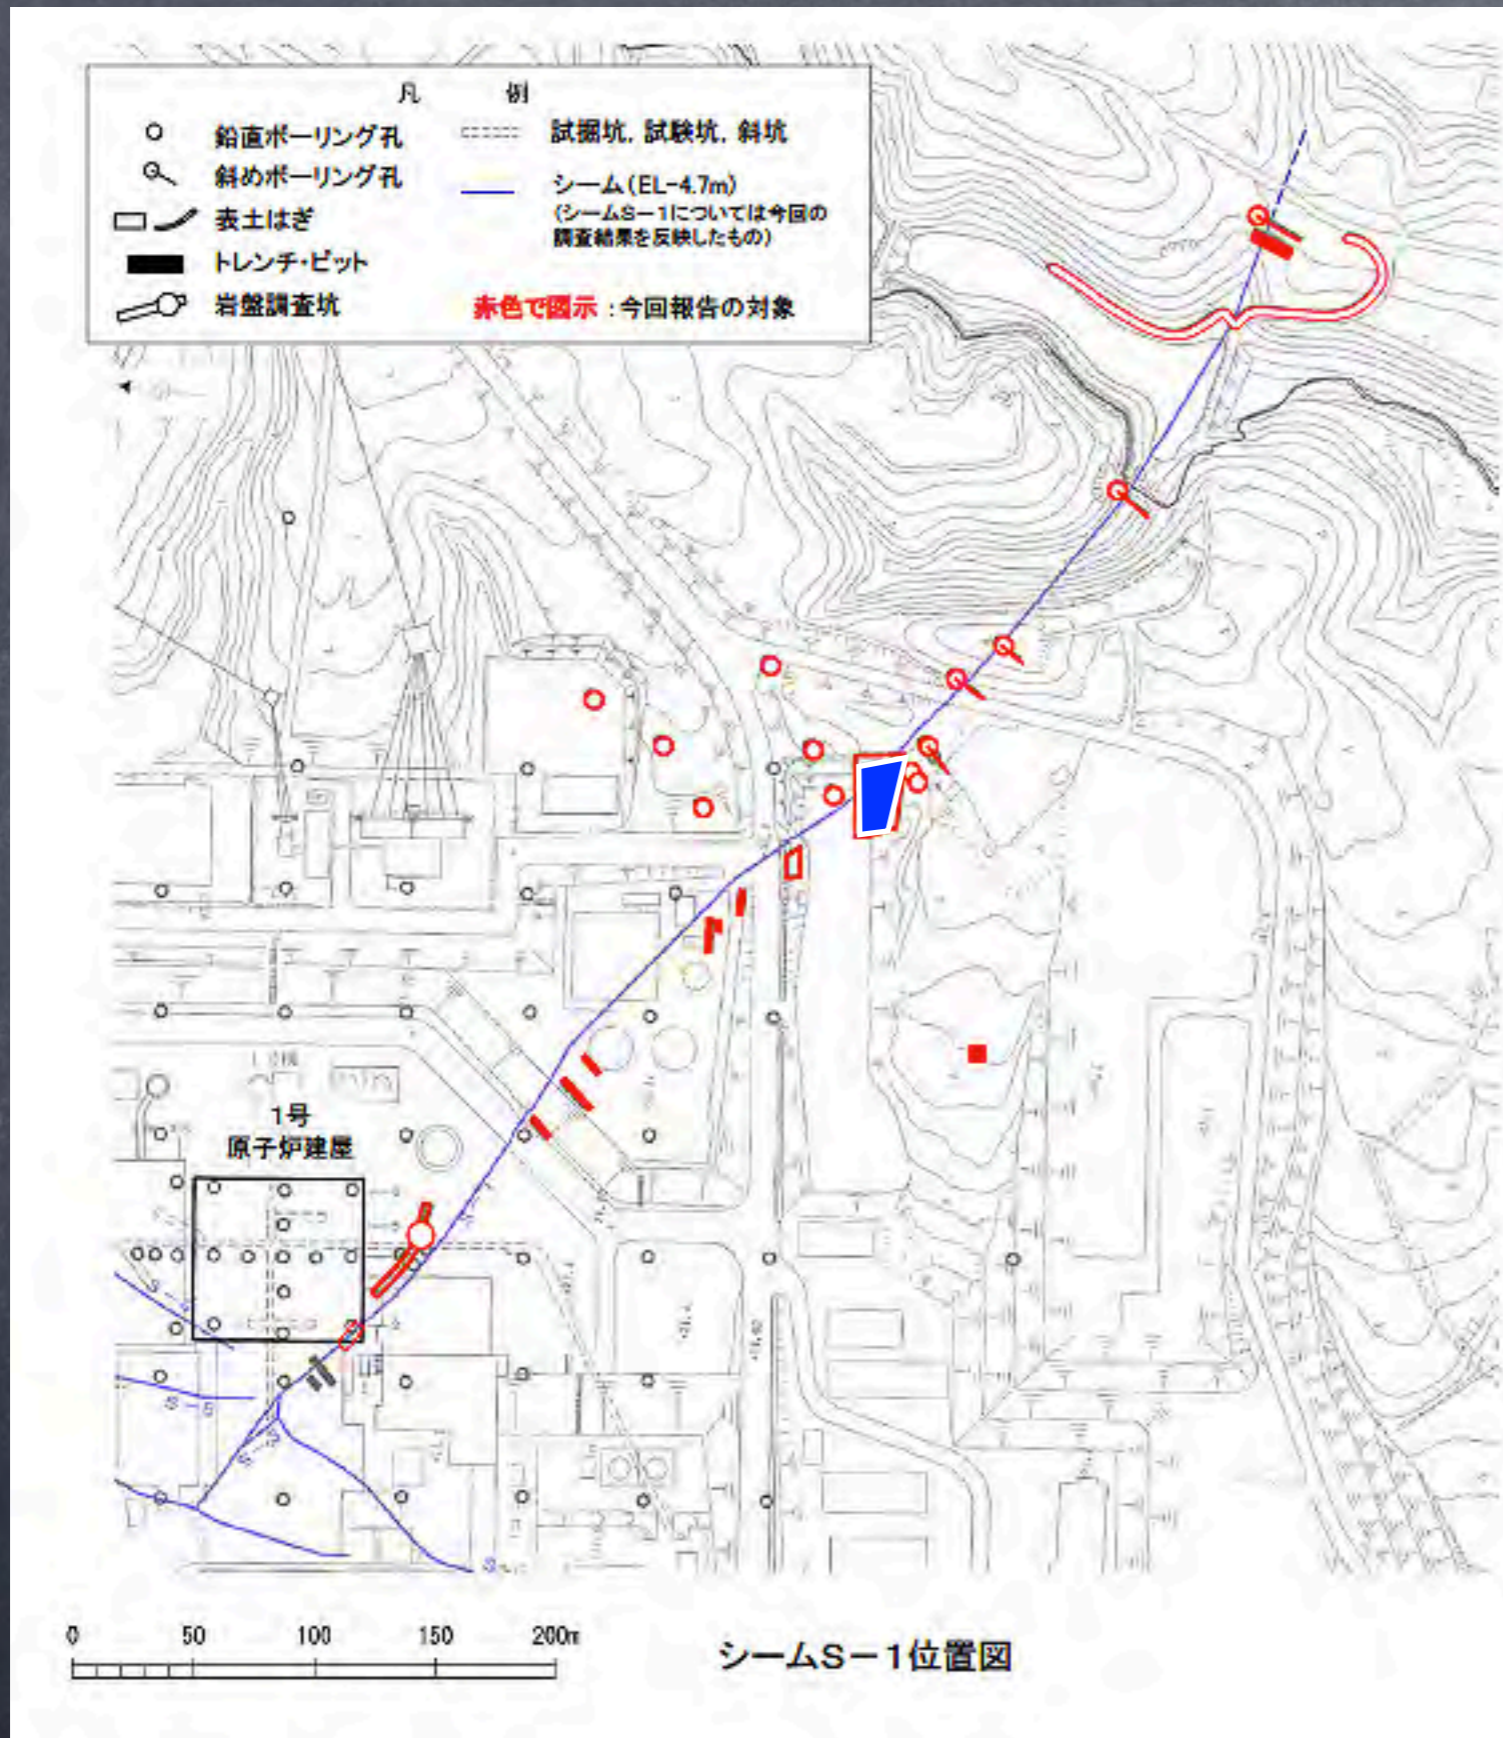
北陸電力中間報告

唯一の発端 (保安院資料>>渡辺・今泉主張)

トレンチ（青）で  
後期更新世活動なし。

連続性の証明は？  
（敦賀シナリオ）

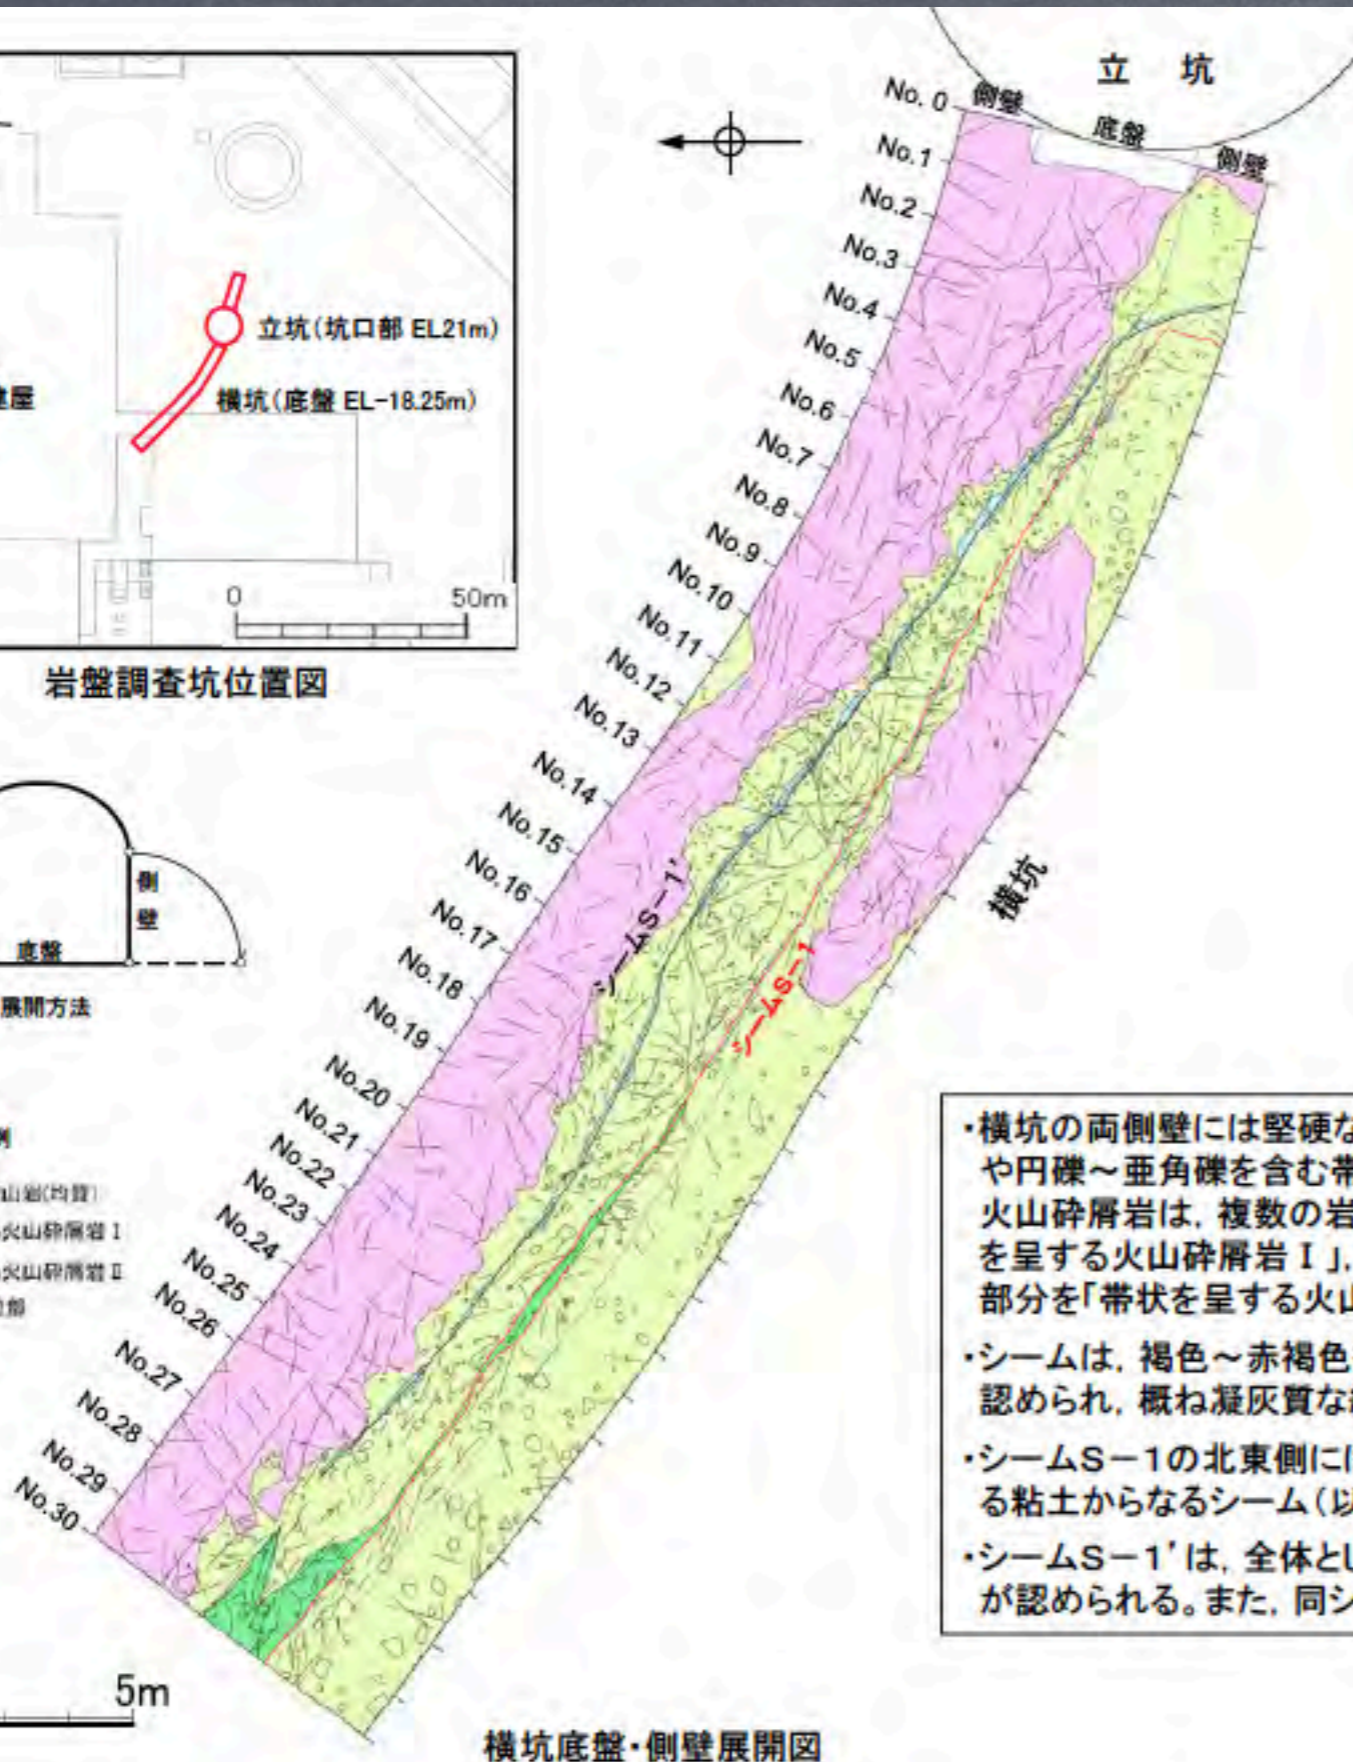
横坑底盤・側壁展開図

断層運動・破碎はほとんども認められない模様。

- ・横坑の両側壁には堅硬なや円礫～亜角礫を含む帯状火山碎屑岩は、複数の岩を呈する火山碎屑岩 I、部分を「帯状を呈する火山碎屑岩 II」
- ・シームは、褐色～赤褐色を呈し、認められ、概ね凝灰質な礫砂層
- ・シームS-1の北東側には粘土からなるシーム(以下「シームS-1'」)が認められる。また、同じく

敷地外断層との関連調査を指示，開始延期...大飯化？
