## 性能に基づく橋梁等構造物の 耐震設計法に関する研究小委員会 活動報告

## 平成28年熊本地震による被災橋梁の分析WG（仮称）

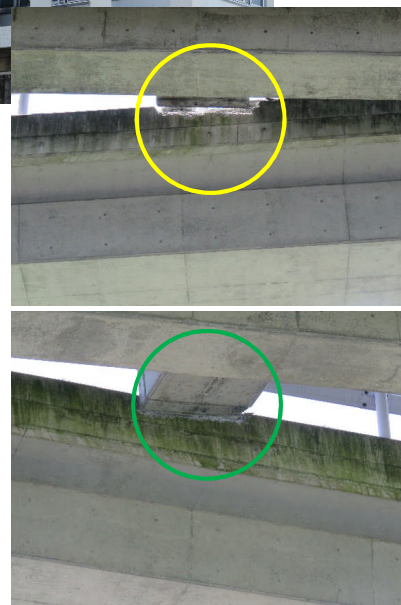
点検用の側道橋(?)と本橋が橋軸直角方向に衝突

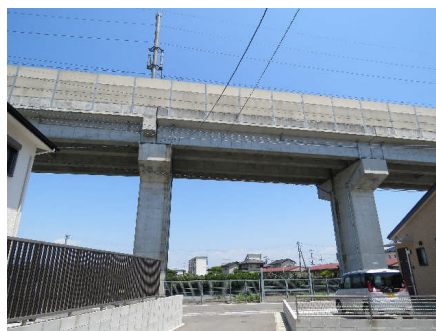
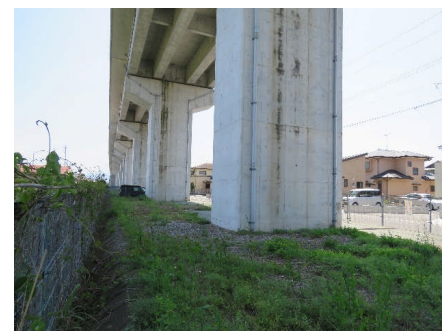
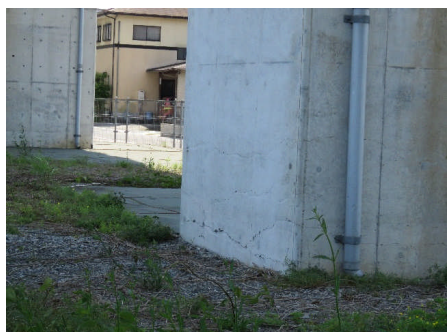
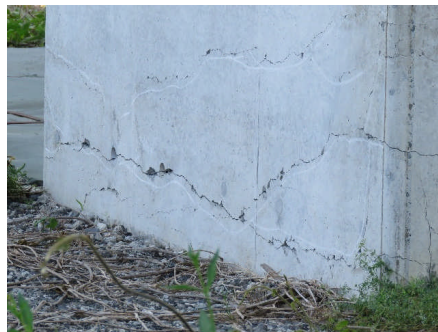
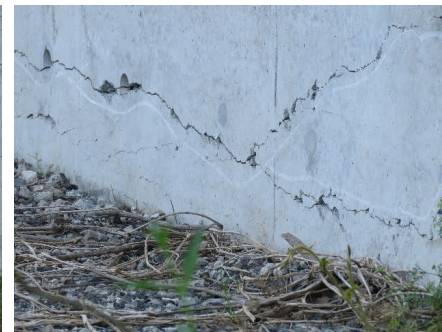
橋脚の脚柱基部(根入れが?)付近に曲げクラック生じている橋脚が複数ある。損傷としては大きくない。

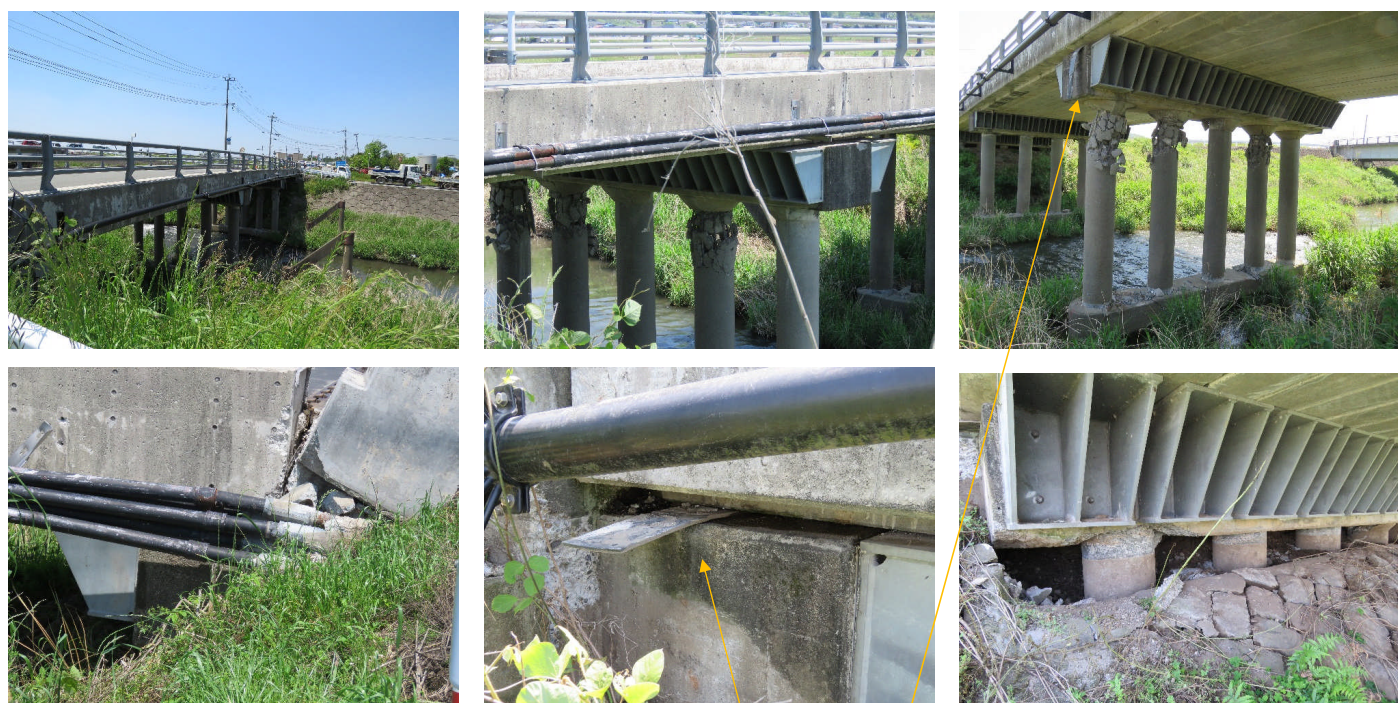
## 益城町 第一畑中橋（昭和36年3月竣工）

パイルベントの柱頭部が圧壊，圧壊の発生状況が？

帯状ゴム支承のせり出し

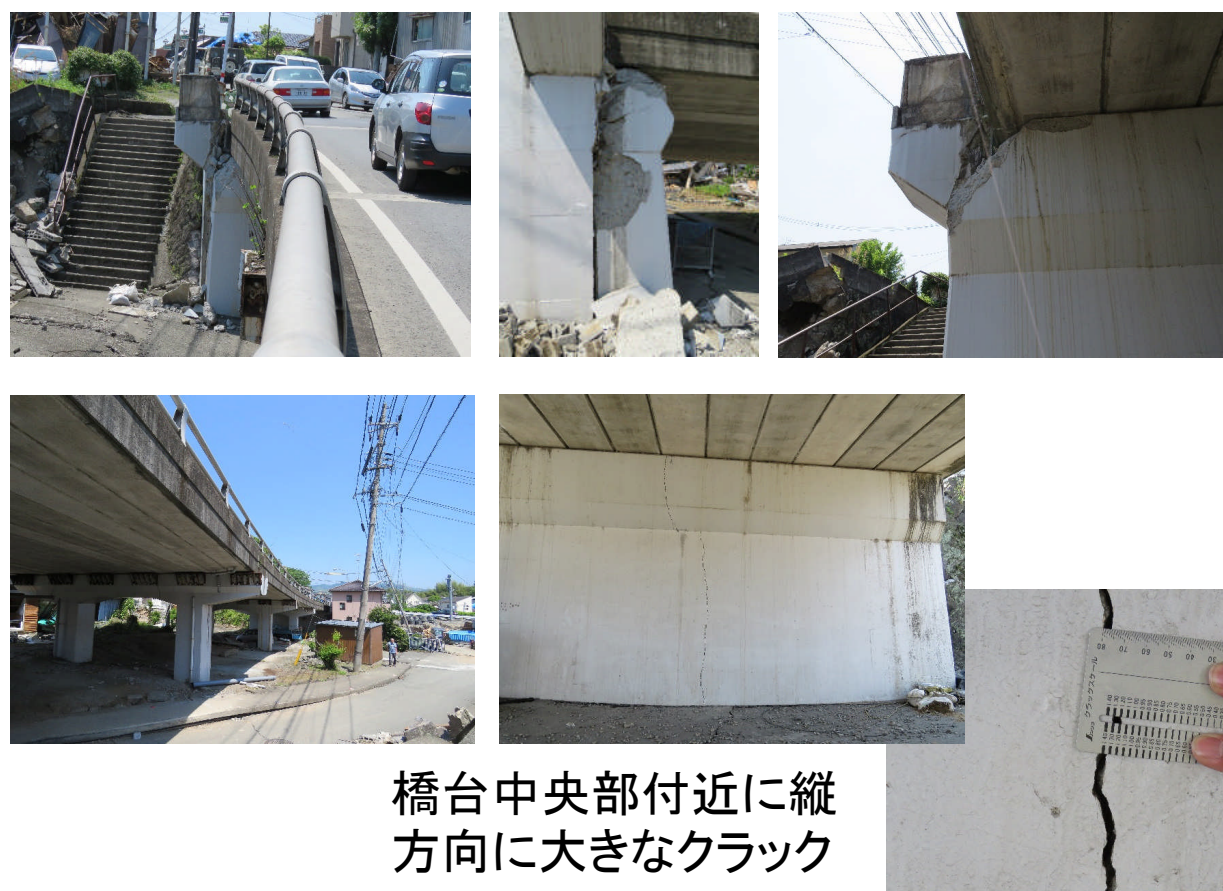
## 益城町 寺迫橋（昭和47年 3 月竣工）

橋台中央部付近に縦  
方向に大きなクラック

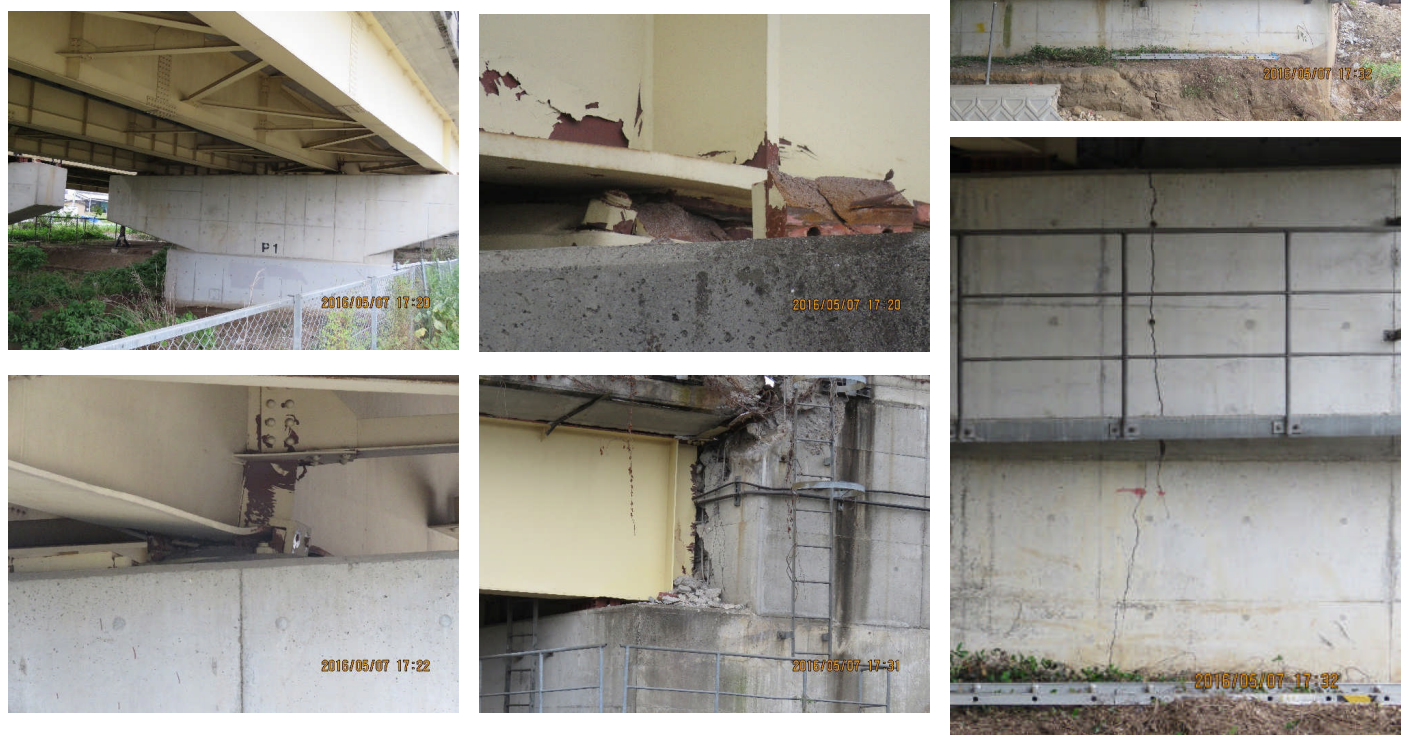
## 九州自動車道 秋津川橋

橋台中央部付近に縦方向に大きなクラック

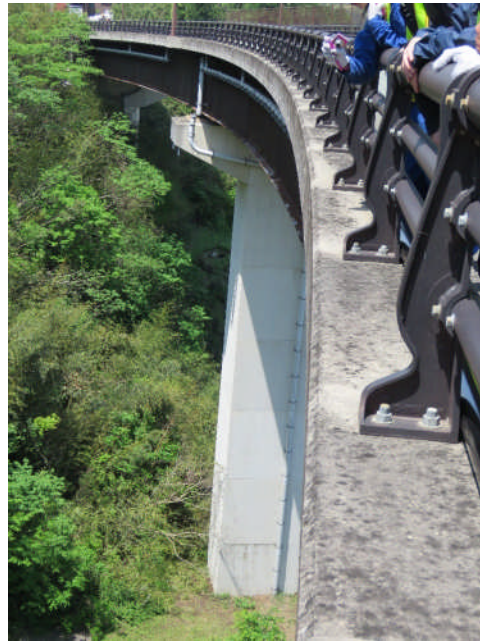
P1橋脚と積層  
ゴム系支承

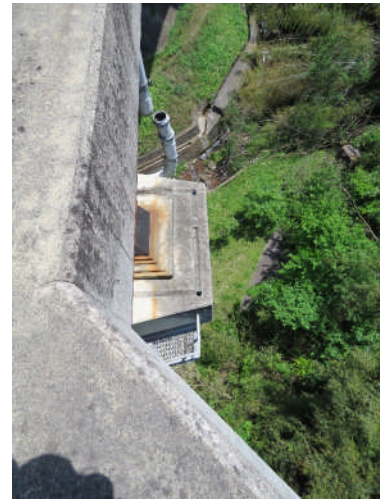
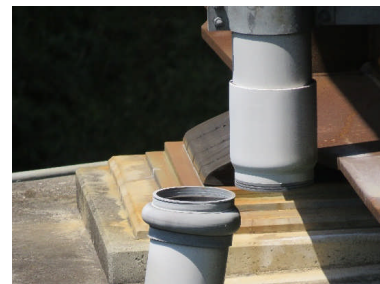
積層ゴム系支承が破  
断していないP2橋脚

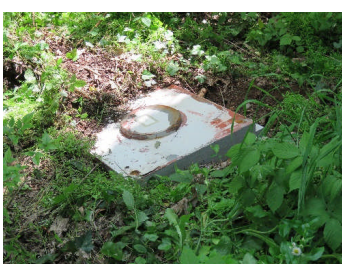
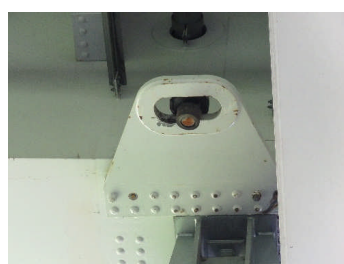
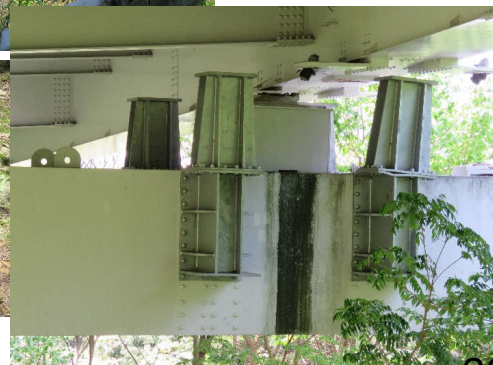
支間長が  
短いA2橋  
台側で浮き  
上がり

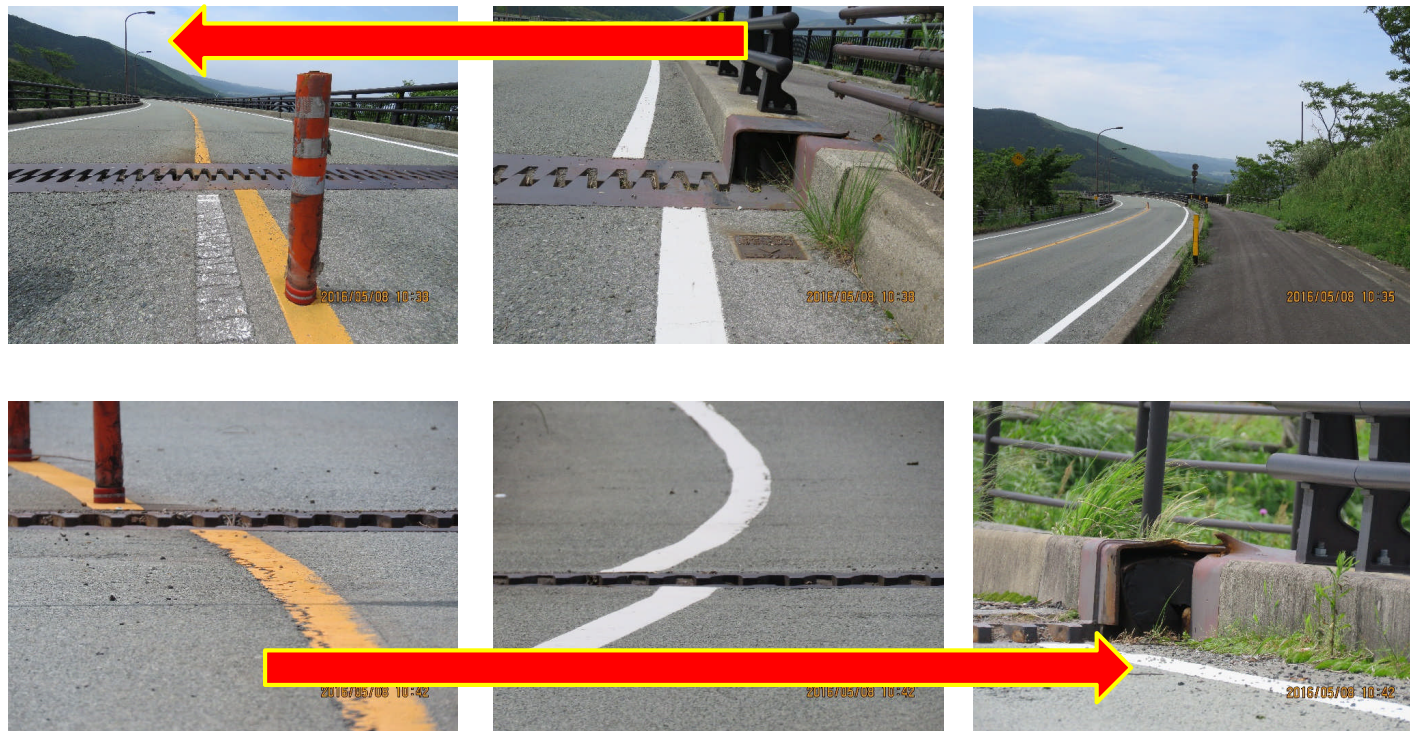
## 県道28号 扇の坂橋

両端の桁端の横方向移動方向が逆

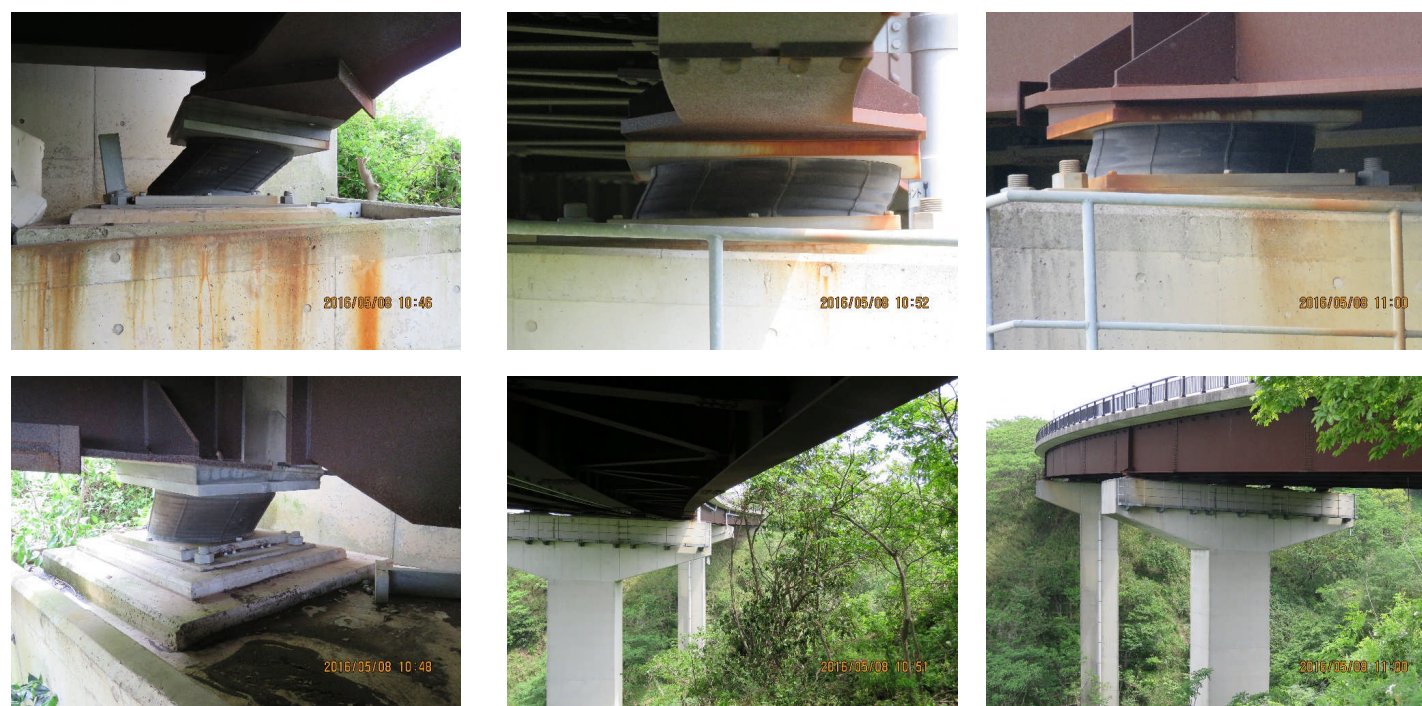
## 県道28号 扇の坂橋

A1橋台部の積層ゴム系支承の変形

P1橋脚上の積層ゴム支承の変形

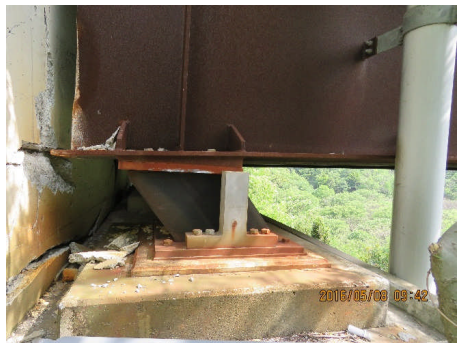
橋台上積層ゴム支承変形

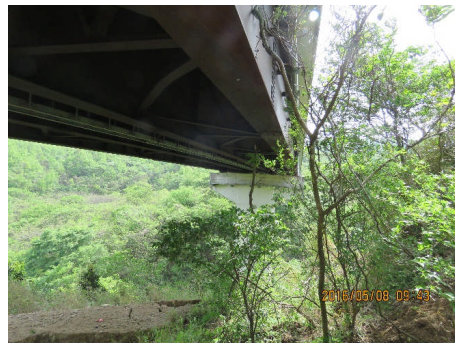
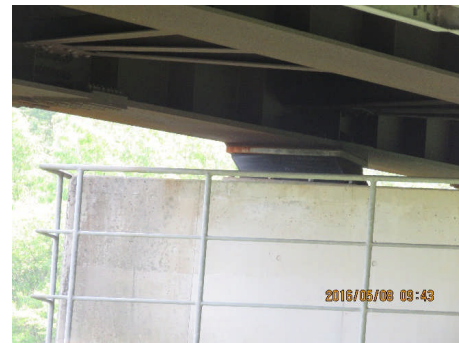
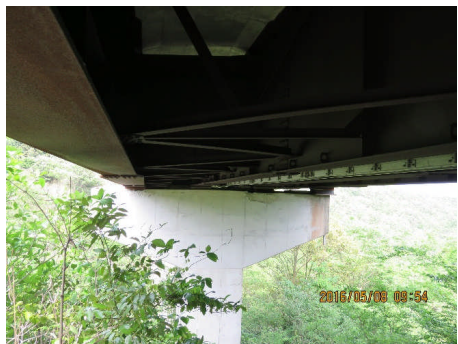
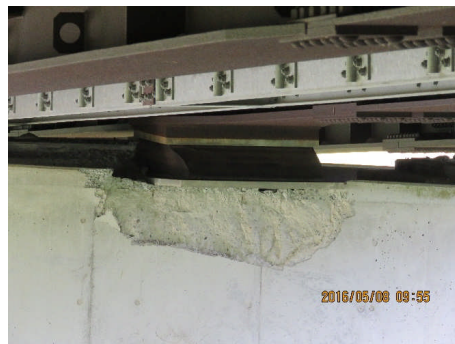
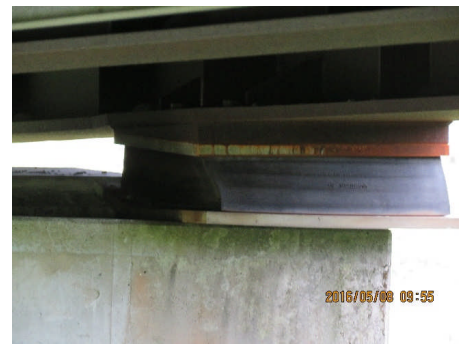
中間橋脚上積層ゴム支承変形
