グリーンレーザ(ALB)を用いた河川測量の試み (話題提供)

河川技術に関するシンポジウム 2017

国土交通省 近畿地方整備局
福井河川国道事務所 河川管理第一課
山本一浩

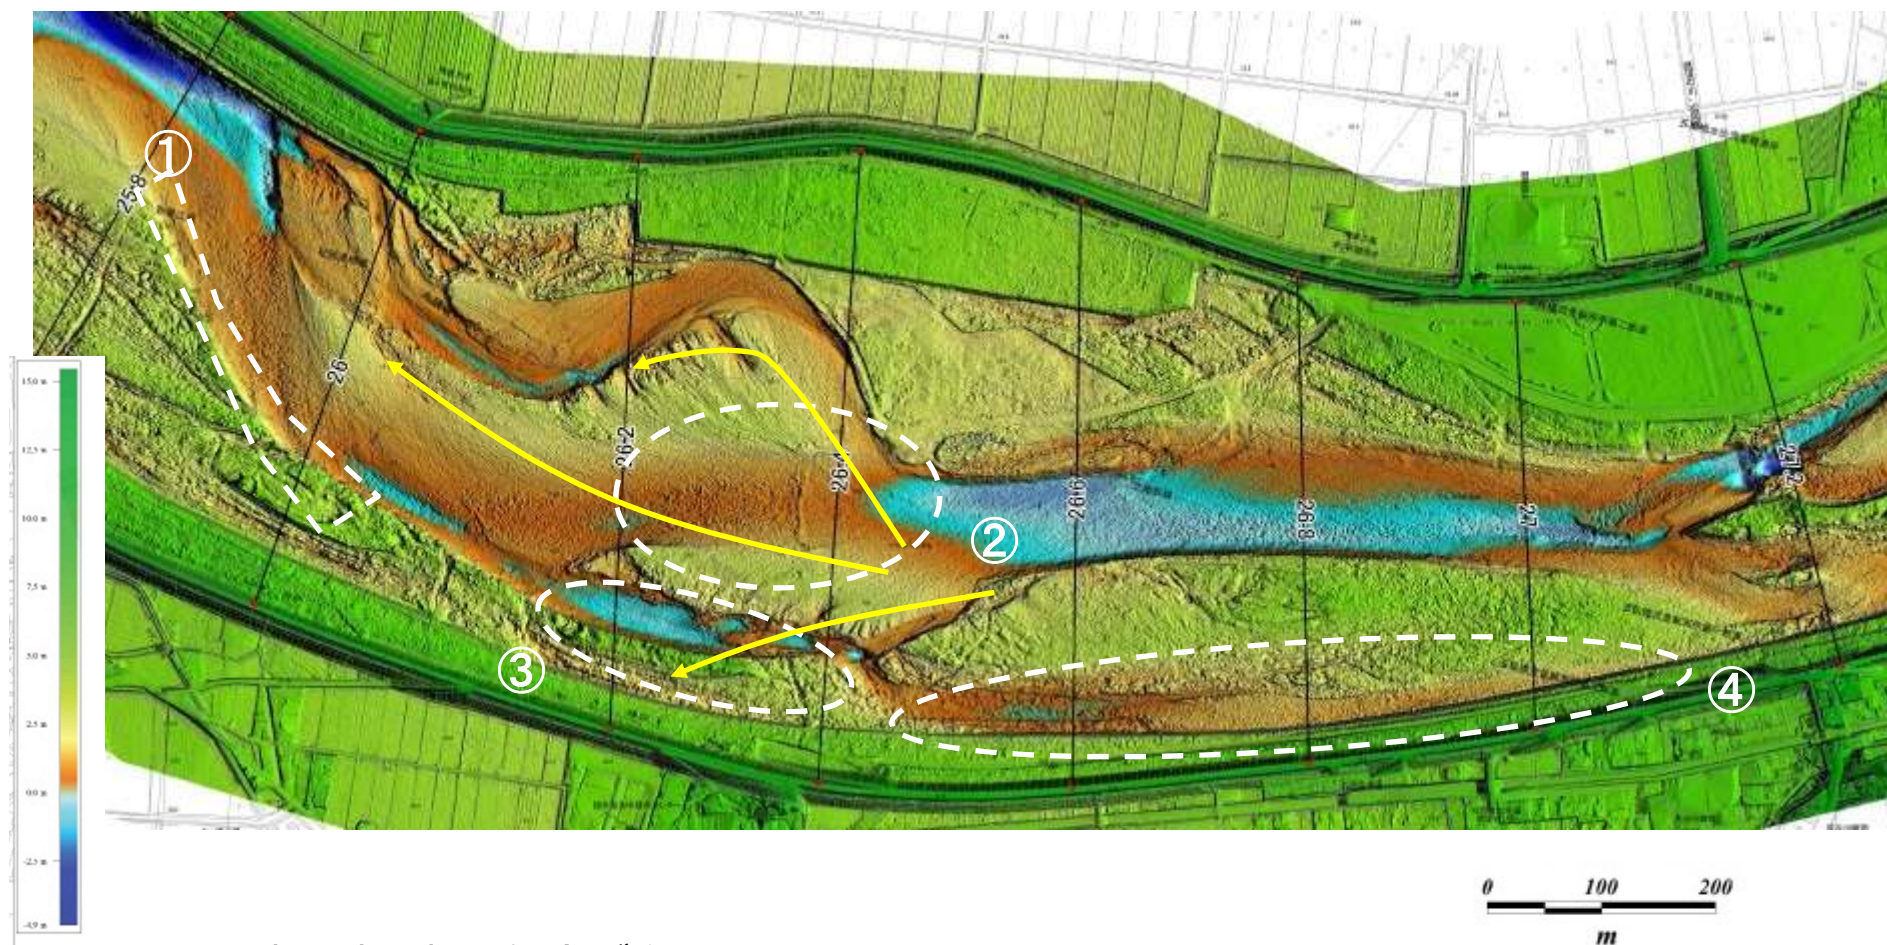
- ① 洪水時に砂州部の侵食が進んでいる。
- ② 淵から瀬への移行帯であり河床高が高く、流れが左右岸と中心に3つに分けられている。右岸部では流向が右岸河岸に向けて急変し、水衝部では高水敷まで侵食が進行している。
- ③ 以前は水衝部で河岸侵食が進んでいたが、砂州の移動により侵食部が埋まりつつある。
- ④ 過去には洪水時にみお筋となっていた形跡がある。

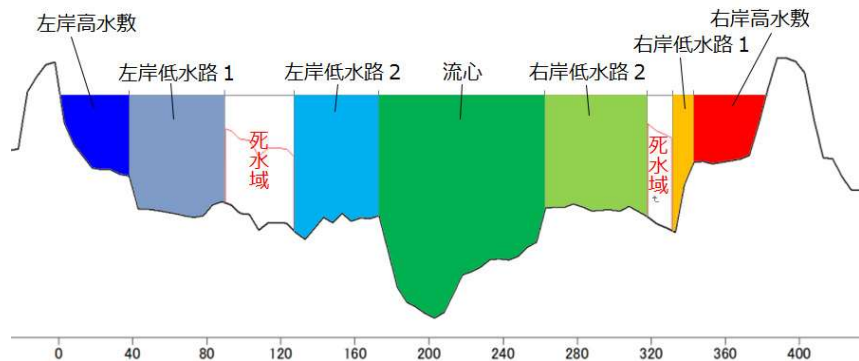
■ 右岸側の樹木と護岸の間で流速が変化している

※死水域の設定について今後精査する必要あり

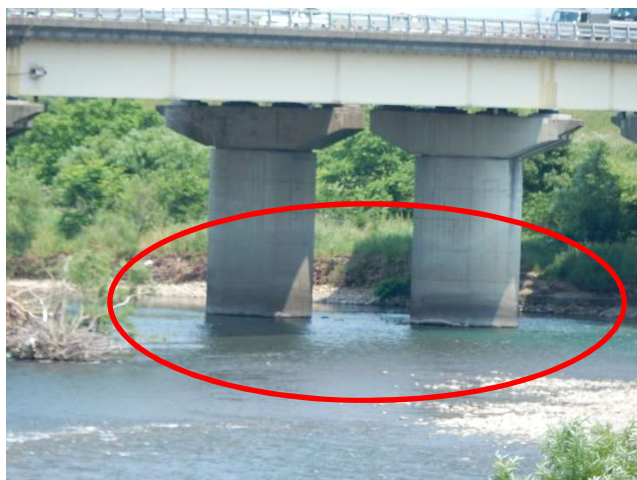
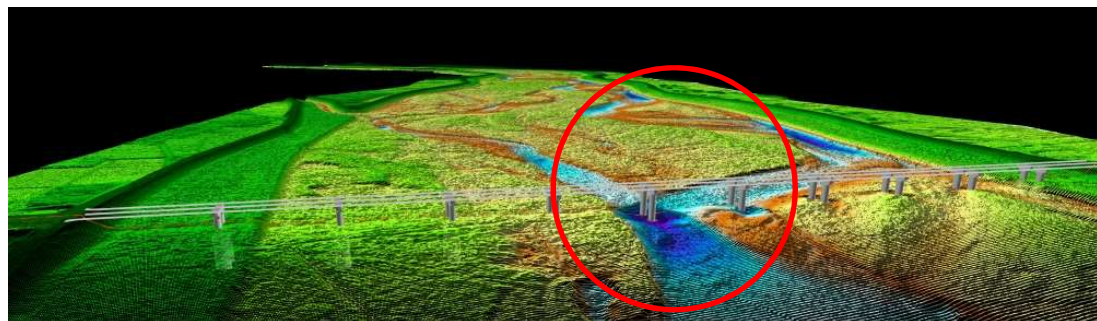
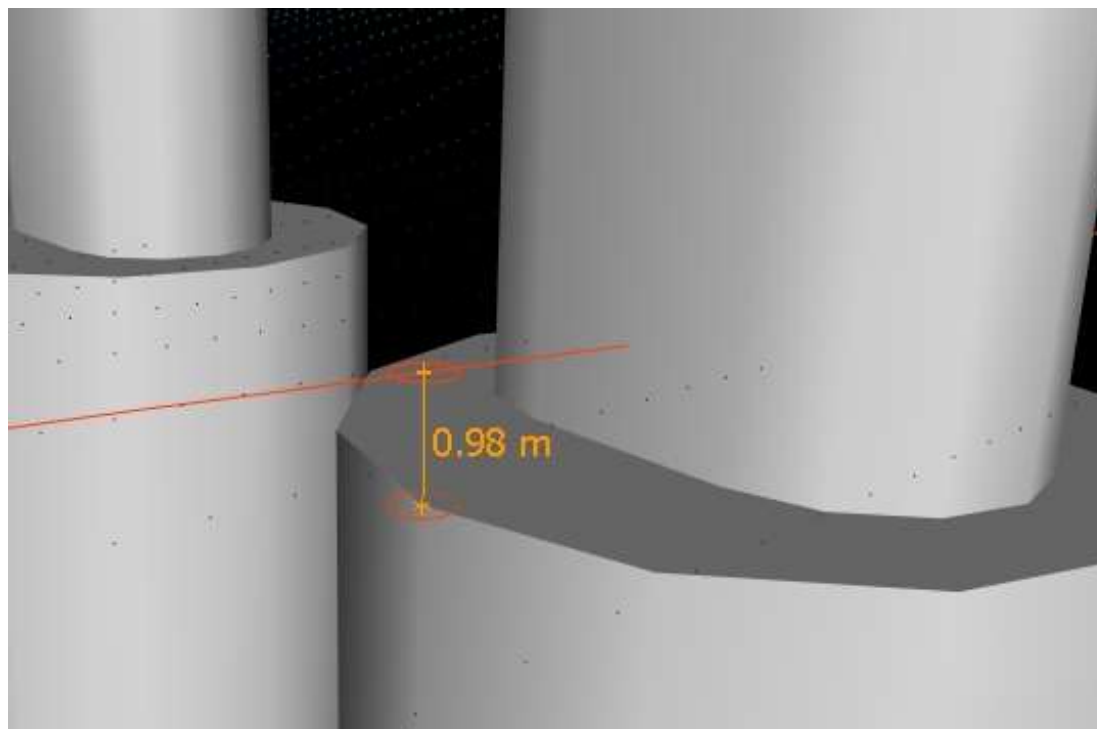
■ 比高図と任意横断により福井大橋（国道8号）の橋脚部の洗掘状況の確認

- 申請図面に基づき三次元モデルを再現
- 道路線形から任意の断面を生成し河床高とフーチング高をチェックし、問題のないことを確認
