# 宮城県丸森町における 流木災害の状況

九州大学 矢野真一郎

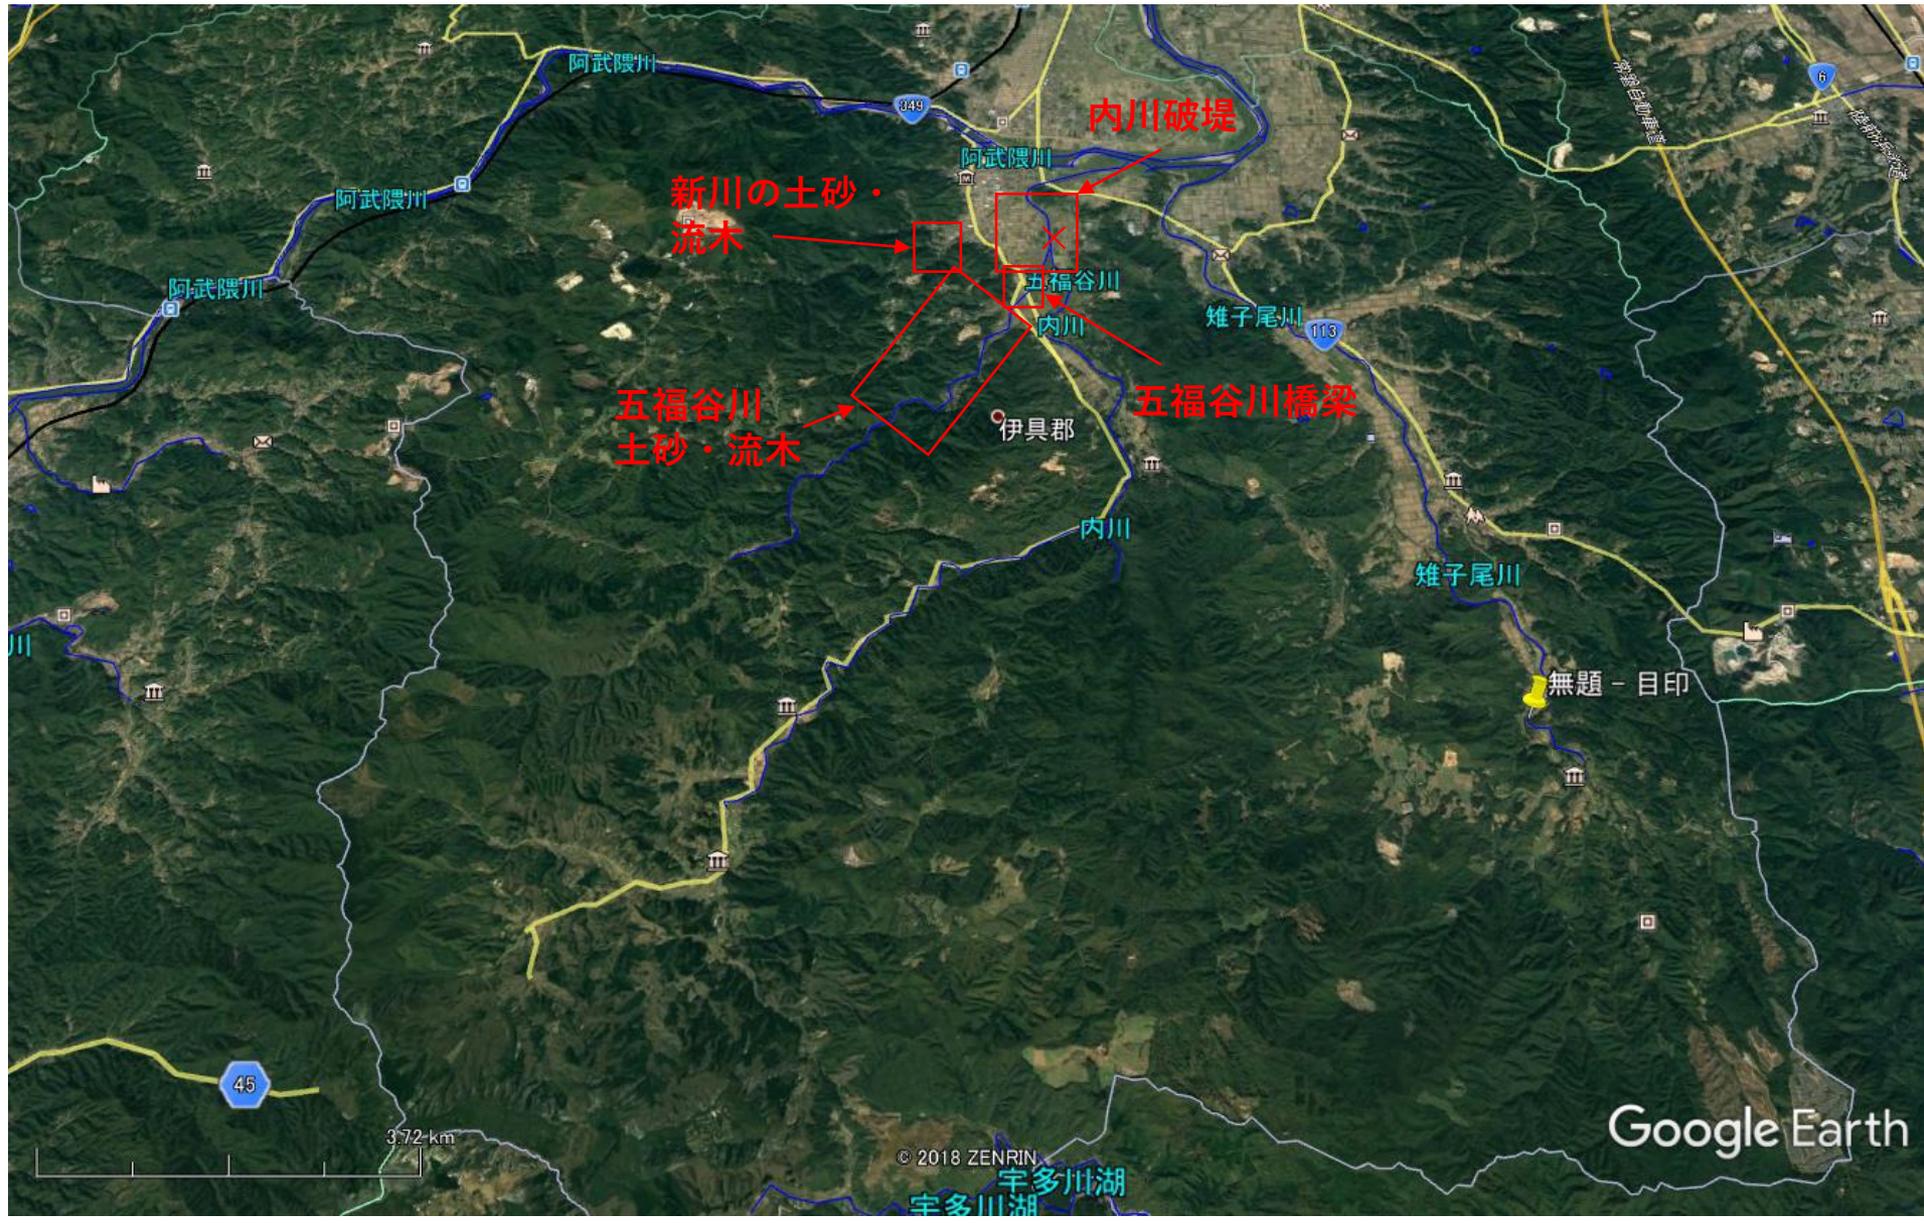
# 調査エリア：2019/10/25, 11/16-17
