大阪市立大学大学院 工学研究科 大内 一、角掛久雄

はじめに

2011年5月11日

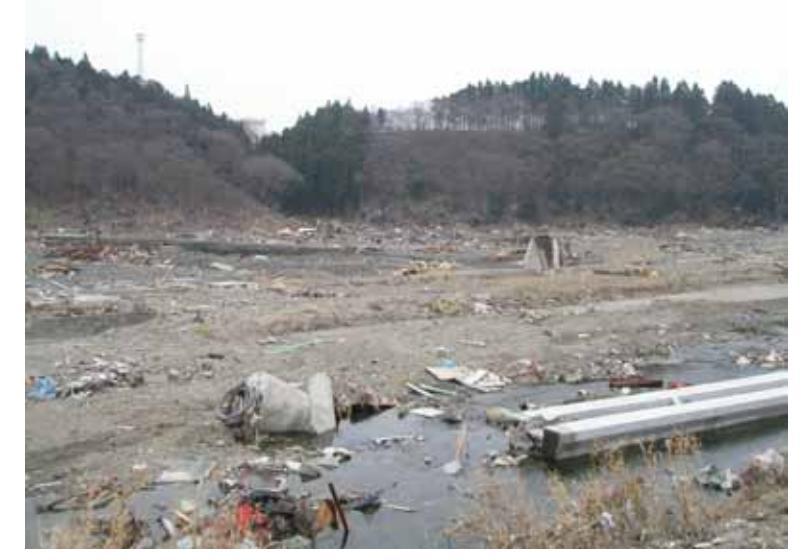
被害の概要を図 1.2.1-1 に、全景を図 1.2.1-2 に示す。図 1.2.1-2 より、右岸側橋台の背面 盛土は破壊され、流出しているのが分かる。1つの RC 版桁と1つの PC 桁が左岸側に(図 1.2.1-3) また、1つの RC 版桁(図 1.2.1-4)が右岸の上流側に流出していた。3つの桁の うち PC 桁は裏向けの状態であった。

図 1.2.1-2 被害全景および右岸側橋台と背面盛土の崩壊流出

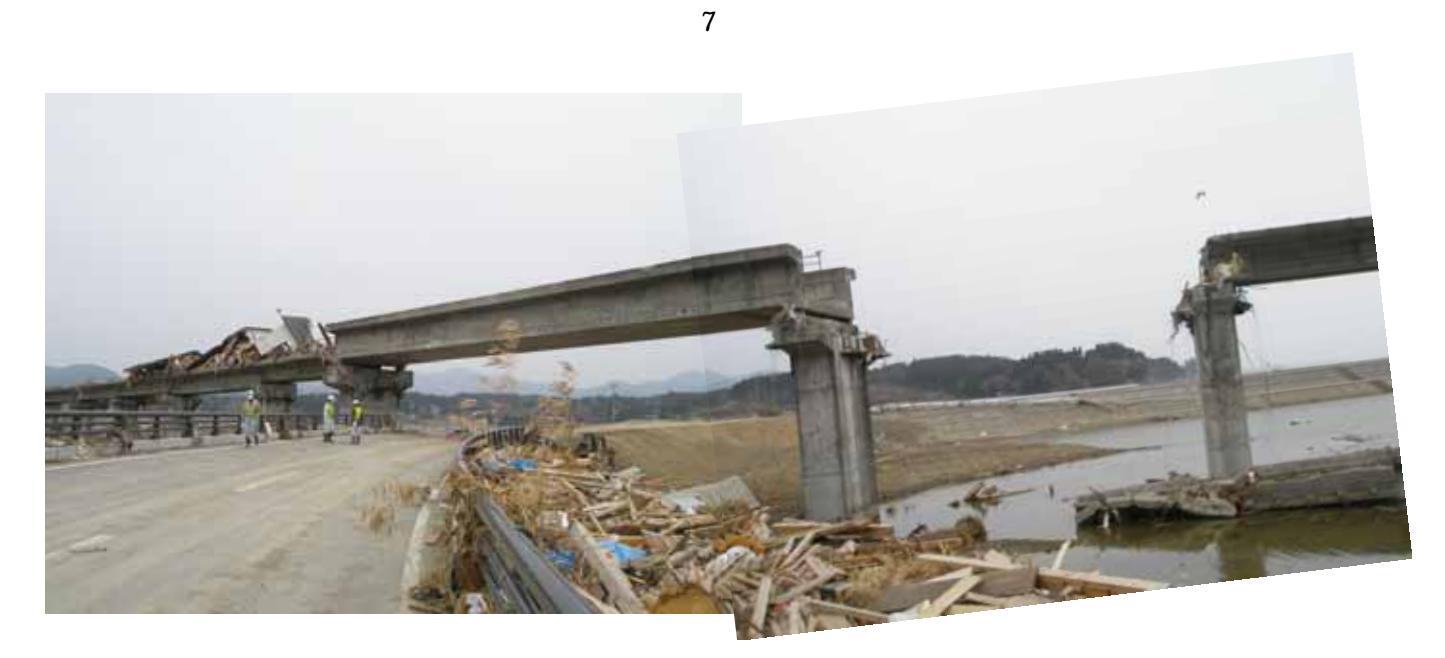
被害の概要を図 1.2.3-1 に、全景を図 1.2.3-2 に示す。図 1.2.3-2 に示すように、国道 45 号線右側(陸前小泉駅側)の PC 桁が落橋している。なお、下部橋脚にはひび割れや傾斜の 様子は見られない。図 1.2.3-3 に陸前小泉駅方面を見た連続する単純 PC 桁橋を示す。また、 図 1.2.3-4 には、落下した PC 桁を示すが、表向きである。図 1.2.3-5 に橋脚桁がかり部分 を示すが、沓座下側部分とボルト頭が残っている。

図 1.2.3-2 被害全景(下は国道 45 号線)

隣接する小泉大橋は全上部桁が流出したが、本橋梁の場合、十数径間のうちー径間分の 桁だけが落橋した。比較的軽微な被害に終わった理由として、1)河川の架橋ではない、2) 路線方向が津波遡上方向とほぼ平行、3)橋脚高さが比較的高いなどが考えられる。具体の分 析が今後の課題として残る。

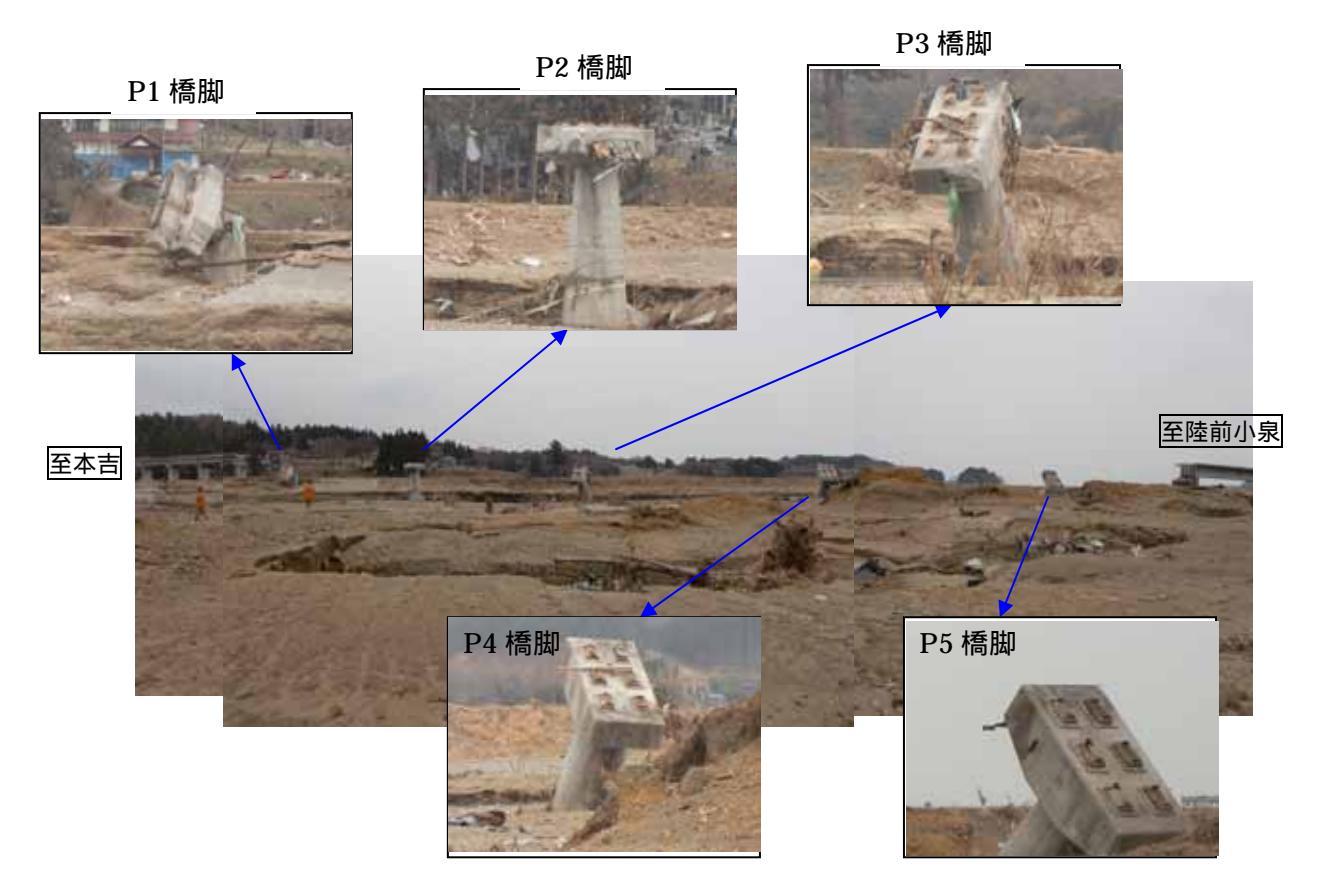
被害の概要を図 1.2.4-1 に、全景を図 1.2.4-2 に示す。図 1.2.4-2 に示すように、津谷川に 架かる 6 径間分の PC 桁が落橋し、右岸側の 3 つの PC 桁は河川内の上流側に、左岸側の 3 つの PC 桁は決壊した堤防の外側へ流出している。 仮称 P1 橋脚は首折れ、P3~P5 橋脚は 上流側に横倒れ、唯一 P2 橋脚が元の形を保っている。

図 1.2.3-2 被害全景

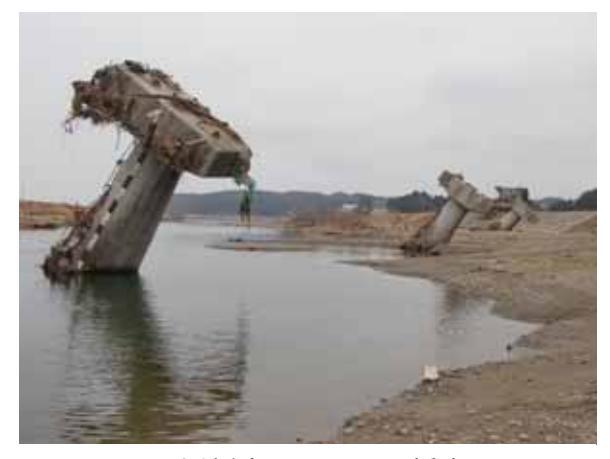
横倒れした P3~P5 橋脚を図 1.2.3-3 に示す。また、破壊状態の例を図 1.2.3-4~図 1.2.3-6 に示すが、基部曲げ破壊型の様相を呈している。P5 橋脚基部は打ち継ぎ部で開口し、鉄筋が抜け出し、または破断している。主筋には斜め横リブのついた D26、帯筋には D13 と予想される異形鉄筋が用いられている(図 1.2.3-7~図 1.2.3-8)。P1 橋脚を含め破壊した橋脚は全て上流側に傾いていることから、津波力によると考えるのが自然である。

図 1.2.3-3 上流側より P3~P5 橋脚を見る

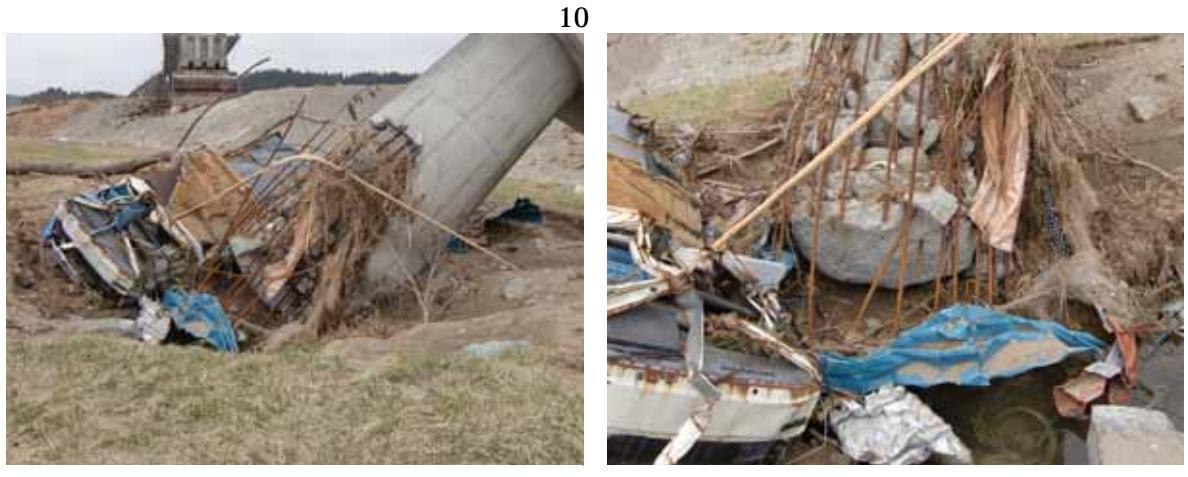
図 1.2.3-5 P5 橋脚(下流側より撮影)

図 1.2.3-6 P5 橋脚の破壊断面

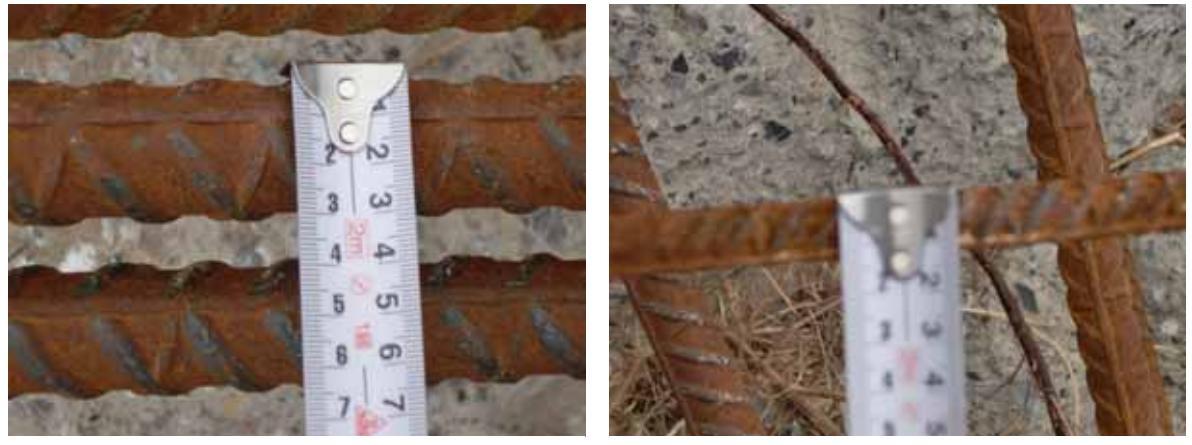
図 1.2.3-7 主鉄筋

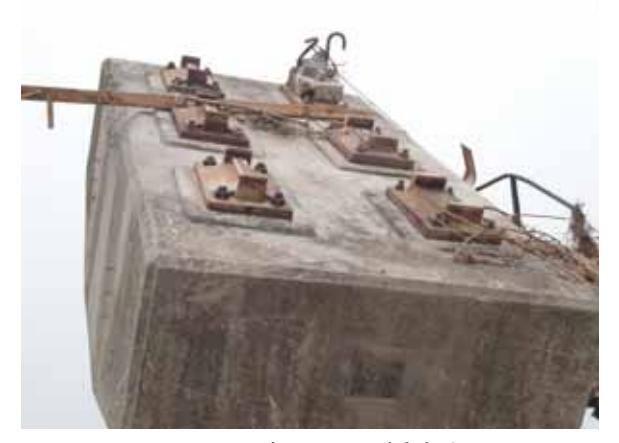
橋脚天端に遺されている沓座部分を図 1.2.3-9 に示す。左側はピン固定沓、右側はピン移 動沓と思われるが、浮き上がりに抵抗できる構造にはなっていない。また、沓座を含めて PC 桁を飛ばされた結果、P6 橋脚天端に遺された沓座固定用アンカーボルトの破壊状況を 図 1.2.3-10 に示す。興味深いのは下流側のボルトは上方向に引抜かれ、上流側のそれは引 抜きに加えて上流側に傾いていることである。回転モーメントによって引抜かれ、最後は 水平方向力によって上流側ボルトがねじ曲げられたことを予想させる。

図 1.2.3-9 支承 (P4 橋脚上)

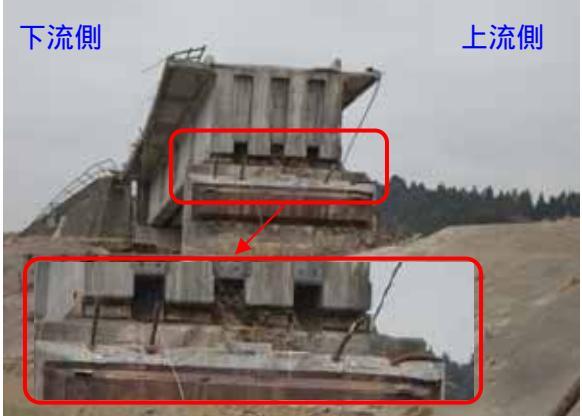
図 1.2.3-10 支承固定用ボルトの変形 (P6橋脚上)

図 1.2.3-18 には、落橋流出の一シナリオを示す。津波によって PC 桁には水平力に加え て上向き力が作用し、橋脚天端で回転しながら重流側へ落橋した。図 1.2.3-10 の支承固定 用アンカーボルトの変形痕はそのことを推測させる。その後河川堤防に衝突し、決壊させ て堤防外へ流出した。

図 1.2.3-10 に示した支承固定用ボルトの変 形は、津波力による桁の浮き上がりと回転移動 を推測させる。今後、橋梁桁への津波力を推定 することが大変重要になるが、そのための一つ

の状況証拠となる。加えて当橋梁の場合、橋脚の多くが曲げ破壊し上流側に傾いた。その 結果として、あるいはそれ以前に桁が流出したのかという問題も残る。

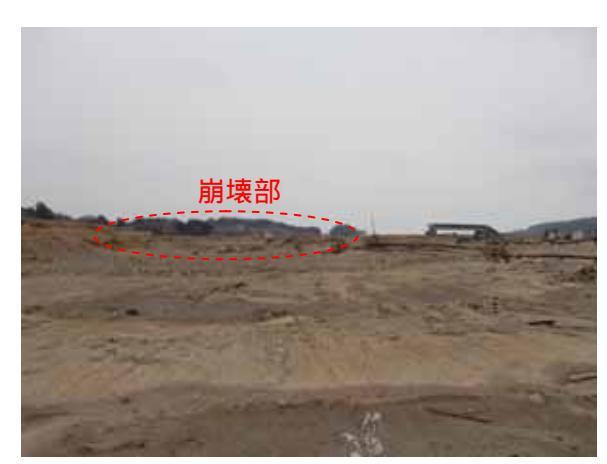
図 1.2.3-11 には左岸側堤防崩壊部と流出 痕を、図 1.2.3-12 に流出した PC 桁を示す。 いずれも裏向き状態であるが、下に凸となる変形を受けている。すなわち、もとの橋梁位 置にある時に上向きの作用力を受けたことを予想させる。一方、図 1.2.3-13、図 1.2.3-14 の斜めひび割れ状況からは下から突き上げるような力を予想させる。これらの PC 桁は落下 時や堤防盛土との衝撃力を受けていることが予想されるが、それぞれの桁によって破壊状 況に差異があり、特定するのは難しい。

図 1.2.3-11 堤防崩壊盛土からの流出痕

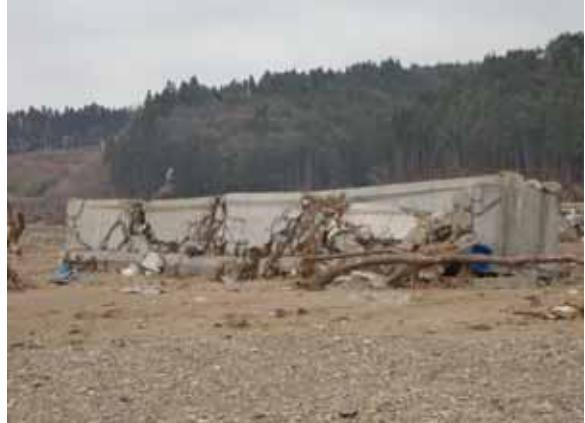
図 1.2.3-14 G5 桁

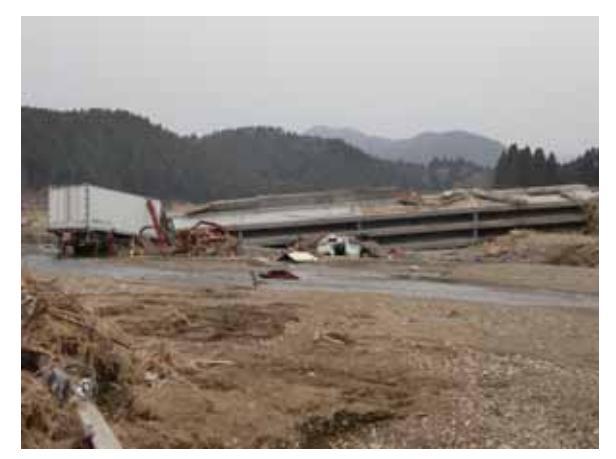
図 1.2.3-15~図 1.2.3-17 には右岸側に流出 した PC 桁を示す。最上流側に流された G1 桁のみ横倒し、他は裏向きである。なお、G3 桁の変形状態や斜めひび割れは左岸側流出の G4、G5 桁と類似している。

図 1.2.3-15 G1 桁

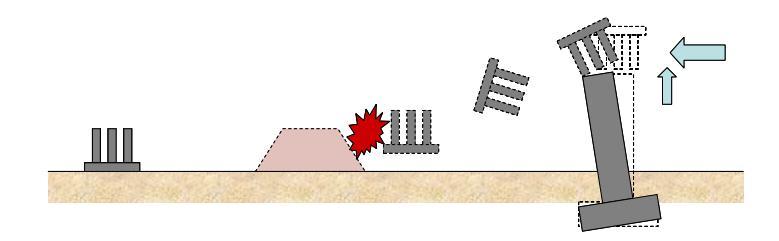
図 1.2.3-18 落橋・流出のーシナリオ

さらには、橋梁上流側堤防の崩壊は桁流出の結果であるか原因であるかの問題もある。 なお、図 1.2.3-18 に示したものは結果としての一シナリオである。 2.5 小金沢橋梁(仮称)
位置:JR 気仙沼線小金沢~大谷海岸間の小金沢駅周辺(海浜から数十m)
形式:3径間単純 RC 桁橋(推定)

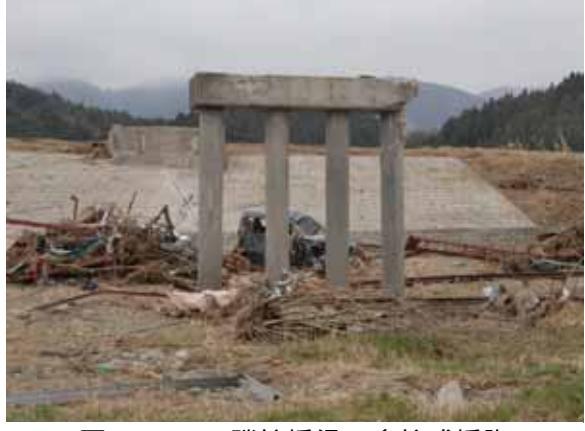
津谷川橋梁のすぐ上流側には旧橋と思わ れる橋の被害を見つけることが出来た。図 1.2.3-18 には破壊を免れた多柱式橋脚を(背後に左岸側橋台)を示す。なお、図 1.2.3-16 で流出桁の背後には右岸側橋台を見ることができる。図 1.2.3-19~図 1.2.3-20 に破壊した 橋脚を示す。いずれも柱部が横梁と切り離された形で部分的に破壊している。図 1.2.3-21 に柱断面を示すが、外径 500 弱の中空断面で補強材には鋼より線が使用されている。

図 1.2.3-18 隣接橋梁の多柱式橋脚

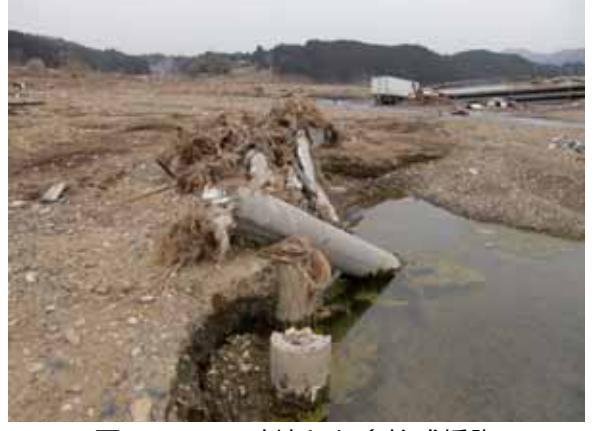
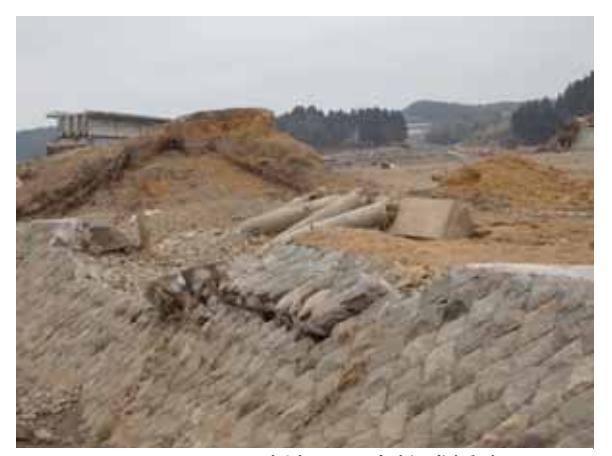
図 1.2.3-19 破壊した多柱式橋脚

図 1.2.3-20 破壊した多柱式橋脚

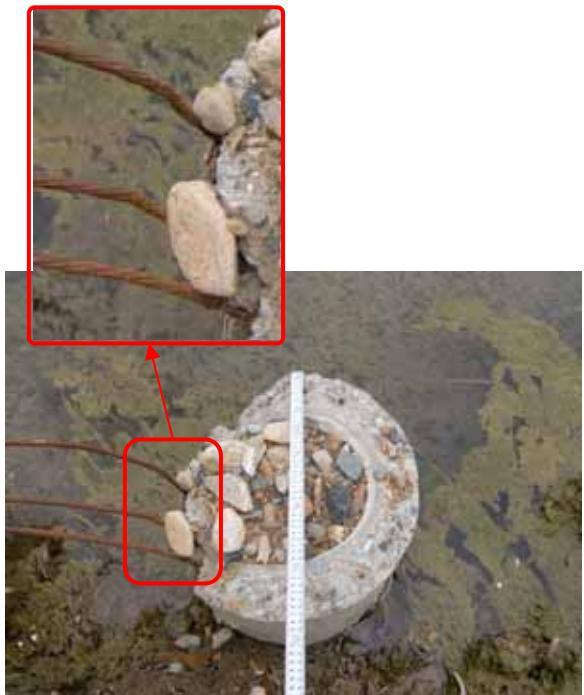
図 1.2.3-21 橋脚断面と鋼より線

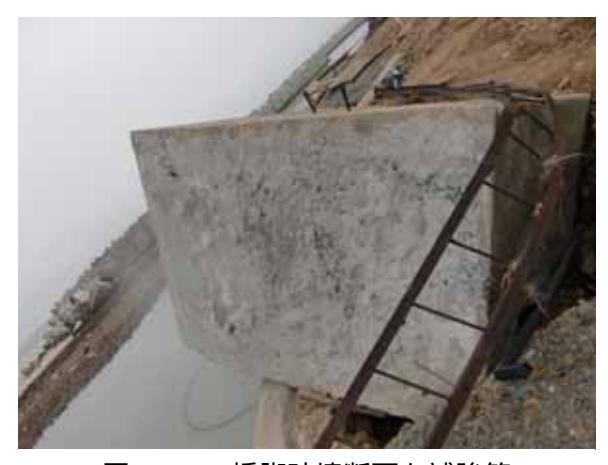
河川内に遺された橋脚下部を図 1.2.5-3 に 示す。打ち継ぎ部と思われる断面より上部が なくなっている。図 1.2.5-4~図 1.2.5-5 には下流側に流出した橋脚頭部とその下面(打ち継 ぎ部と思われる)を示すが、細径の鉄筋(異形か丸鋼かは不明)が隅部に 4 本配置されて いる程度である。切断された鉄筋には絞りが見られる。図 1.2.5-6~図 1.2.5-7 には上流側に 流出した RC 桁を示すが、全て裏向けになっている。

図 1.2.5-5 橋脚破壊断面と補強筋

破壊した橋脚上部が下流側に流出したの はいずれにせよ引き波による。しかし、破壊 して上流側に流出した後、引き波によって下 流側に移動した場合と、引き波そのものによ って破壊し流出した場合が考えられる。 1.3.6 節で紹介した浪板新橋の橋脚破壊は鉄 筋の曲がり方から引き波によることを示唆 しているが、本橋の場合は不明である。上部 桁は一般に上流側に流出しているが、橋脚に とっては寄せ波、引き波のいずれが支配的と なるのであろうか?

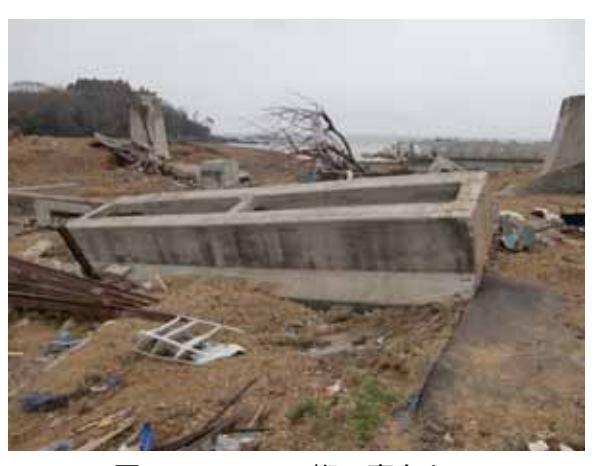
図 1.2.5-6 RC 桁(裏向き)

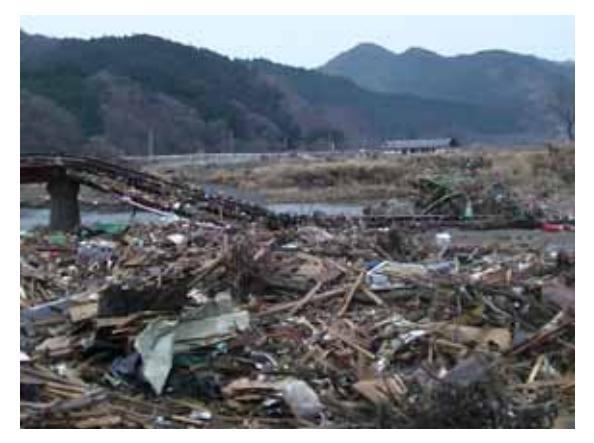
図 1.2.6-2 に示すように、4 基の橋脚(P1~P4)が破壊、一部の鋼桁は倒壊しなかった P5 橋脚に引っ掛かるようにして垂れ下がった。2 つの鋼桁は倒壊した P3、P4橋脚の上流側に、 そして残りの鋼桁は 343 号線の橋梁直下まで流出していた。4 基の橋脚のうち、P1,P2,P4 橋脚は打ち継ぎ部分からダルマ落し状に、P3 橋脚はフーチング部分から上流側に根こそぎ 倒壊していた。なお、P1、P2 橋脚の頭部は見つけることが出来なかった。

図 1.2.6-2 被害全景(右岸上流側より撮影)

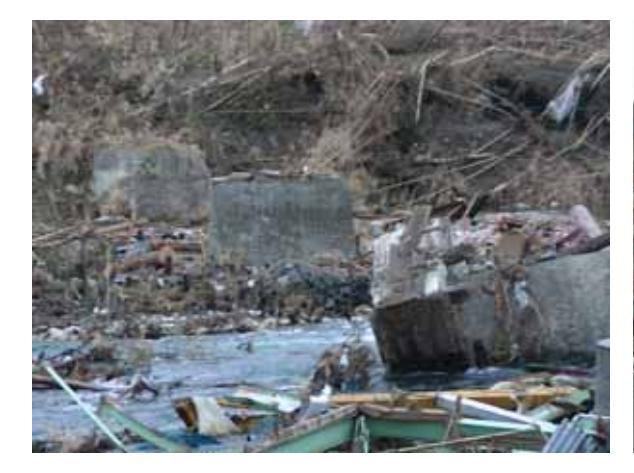
図 1.2.6-3~図 1.2.6-4 に倒壊した P1~P4橋 脚を示す。P1、P2、P4橋脚は水平打ち継ぎ 面と思われる断面からダルマ落し状に破壊している。一方、P3橋脚はフーチング部分から 倒れている。図 1.2.6-5 には P4橋脚の破壊断面を示すが、無筋である。図 1.2.6-6 には P5 橋脚を示すが、P4橋脚が破壊したため鋼桁はぶら下がる形で落橋している。図 1.2.6-7 に は約 200m上流の 343 号線橋梁直下まで流出した鋼桁を示すが、ほぼ原型を保っている。

図 1.2.6-3 奥より P1 ~ P3 橋脚

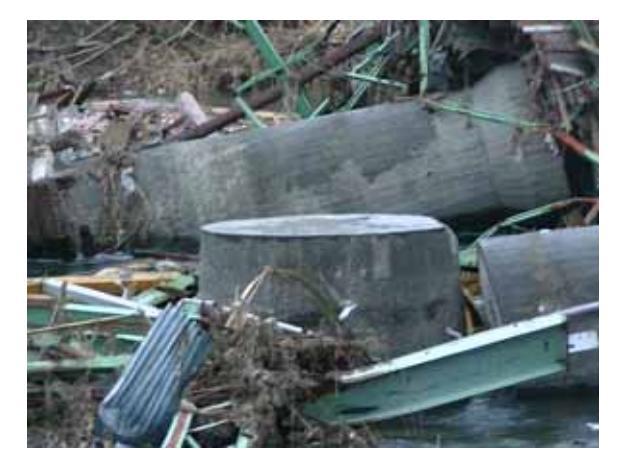
図 1.2.6-5 P4 橋脚の破壊断面

橋脚の倒壊が先か、鋼桁の落橋が先か興味深 いところである。また、橋脚の倒壊は地震力に よるものか津波力によるものかも興味深い。 P5、P6橋脚は生き残っていること、また倒壊 した橋脚は全て上流側に倒れこんでいること、 水平打ち継ぎ面を有する橋脚は無筋構造であ ること、上流に流出した鋼桁は比較的原型を保 っていること等を勘案すると、津波力によって 橋脚が倒壊し、その後上部桁が流出したという のが可能性の高いシナリオとして想定される が、今後の分析課題である。

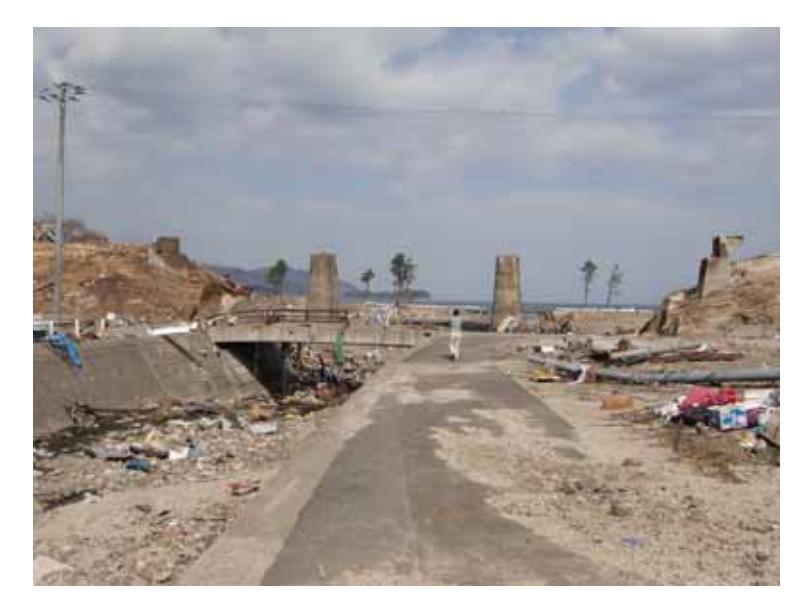
被害の概要を図 1.2.7-1 に、全景を図 1.2.7-2 に示す。図 1.2.7-2 に示すように、3 径間分の全鋼桁 G1~G3(仮称)が落橋し、上流側に流出した。また、橋台背面盛土も破壊され流出した。

図 1.2.7-2 被害全景

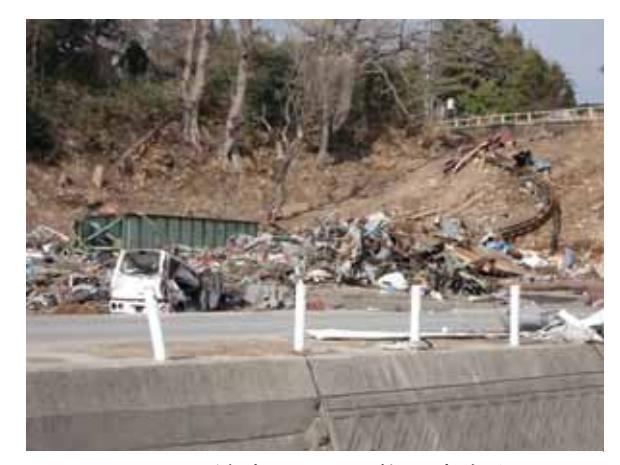
右岸上流側に G1 および G2 (仮称)桁が 裏向きで流出していた。一方、残る G3 桁は 河川に沿う形で回り込み、約 100m 上流左岸側に表向きで流出していた。図 1.2.7-5 には左 岸側橋台と背面盛土を示すが、破壊・洗掘されるとともに橋台の上流側控壁が破壊してい る。また、図 1.2.7-6 には右岸側橋台を示すが、同様に上流側控壁が破壊している。そして、 沓座固定用のアンカーボルトが引抜けている(図 1.2.7-7)。

図 1.2.7-3 流出した G1 桁(裏向き)

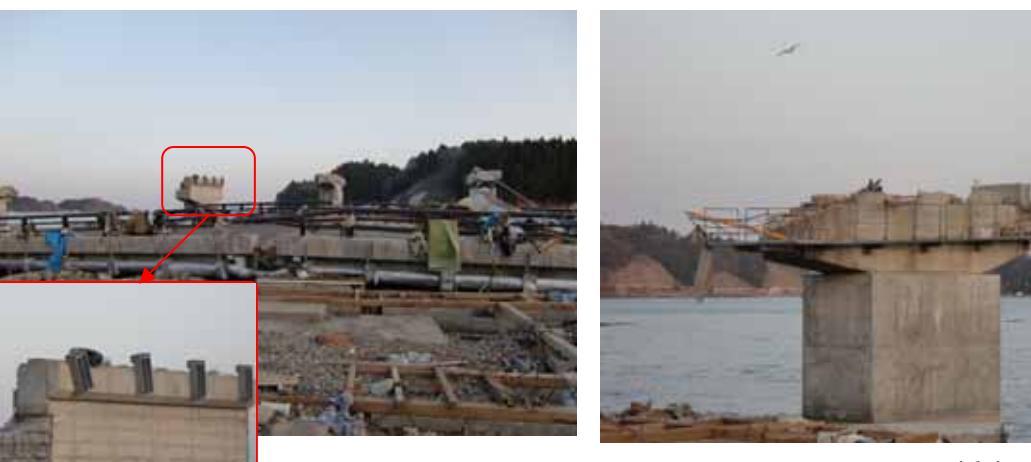
図 1.3.1-3 ~ 図 1.3.1-5 には P5 ~ P10 橋脚を示すが、これらは RC 巻き立てによる耐震補 強がなされている。図 1.3.1-3 から分かるように、P7 橋脚では、天端に設けられた 4 つの 移動制限装置のうち、山側に配置されたものが同方向に傾斜している。また、図 1.3.1-4 か ら分かるように、P8 橋脚では、山側のサイドブロックが破壊されており、上部桁の山側へ の落橋と符合する。また、図 1.3.1-6 には P7 橋脚の梁付け根部のひび割れを示すが、水平 方向に伸びており、橋脚天端には曲げ、ないしは上向きの力が作用したことが推測できる。

図 1.3.1-3 右より P5、P6、P7 橋脚

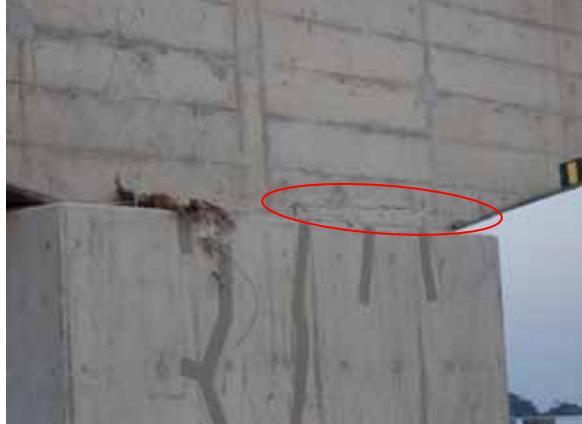
図 1.3.1-6 P7 橋脚梁付け根部水平ひび割れ

全 12 径間のうち中央 8 径間の桁が流出し、側径間のそれらは行き残っている。さらに、 引き波の問題は別途にあるとしても、中央径間ほど山側への流出が大きい。橋軸方向での 津波力作用の相違が考えられる。さらに、沓座、サイドブロックや躯体の損傷痕跡から、 水平方向だけでなく、浮き上がり力または回転モーメントの作用したことが推測される。 今後の解明が必要である。 1.3.2 二十一浜橋

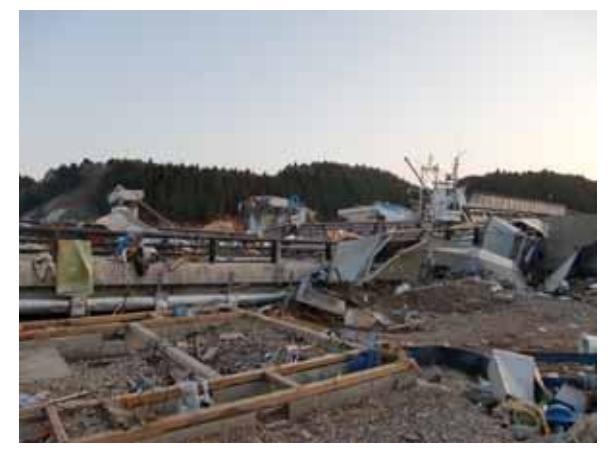
図 1.3.1-7 には表向きに流出している P4~P7 間の桁を、また、図 1.3.1-8 および図 1.3.1-9 には裏向きに流出した P7~P8 間、および P8~P9 間の桁を示す。図 1.3.1-9 の PC 桁端部 には沓座部が残っているが、浮き上がり力に抵抗できない可動沓と思われる。さらに、図 1.3.1-10 には P8~P9 間の桁端部を示すが、プレストレス用の PC 鋼より線が破断し、定着 部がなくなっている。

図 1.3.1-7 P4~P7間の桁

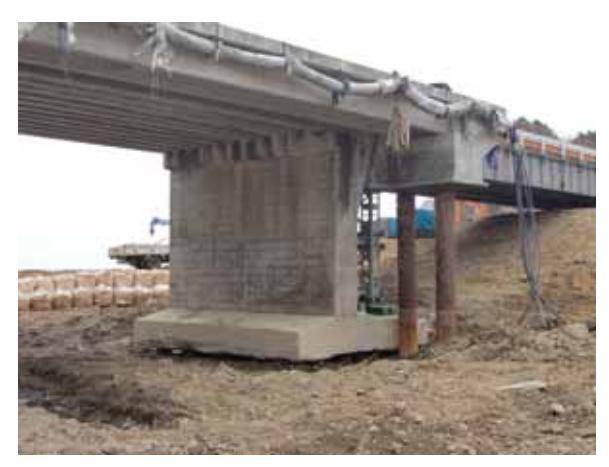
図 1.3.2-3 および図 1.3.2-4 に基礎杭が露出する程まで基部地盤が流出した橋脚を示すが、 側道部橋梁についても同様である。

図 1.3.2-4 右岸側橋脚基部盛土流出

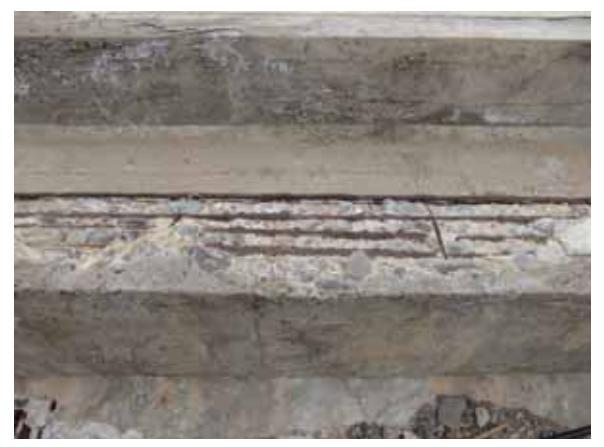
図 1.3.2-5 には脇道の橋梁から流出したコンクリート桁を示すが、沓座の跡が見当たらな い。図 1.3.2-6 には当該桁の腐食鉄筋を示すが、海岸に面しており塩害劣化が進んでいる。

図 1.3.2-6 塩害による鉄筋腐食

下流側の側道桁が流出したが、上流側で見つけることが出来なかった。津波の寄せ波で 水平方向に落橋するとすれば本線用 PC 桁で拘束される。従って、上方向に浮き上がったと しか考えられない。一方、引き波であれば水平方向への移動は可能である。上流側の側道 桁が流出しなかったのは、本線用 PC 桁の存在により津波力が小さかったからと考えてよい か?など今後解明すべき課題である。

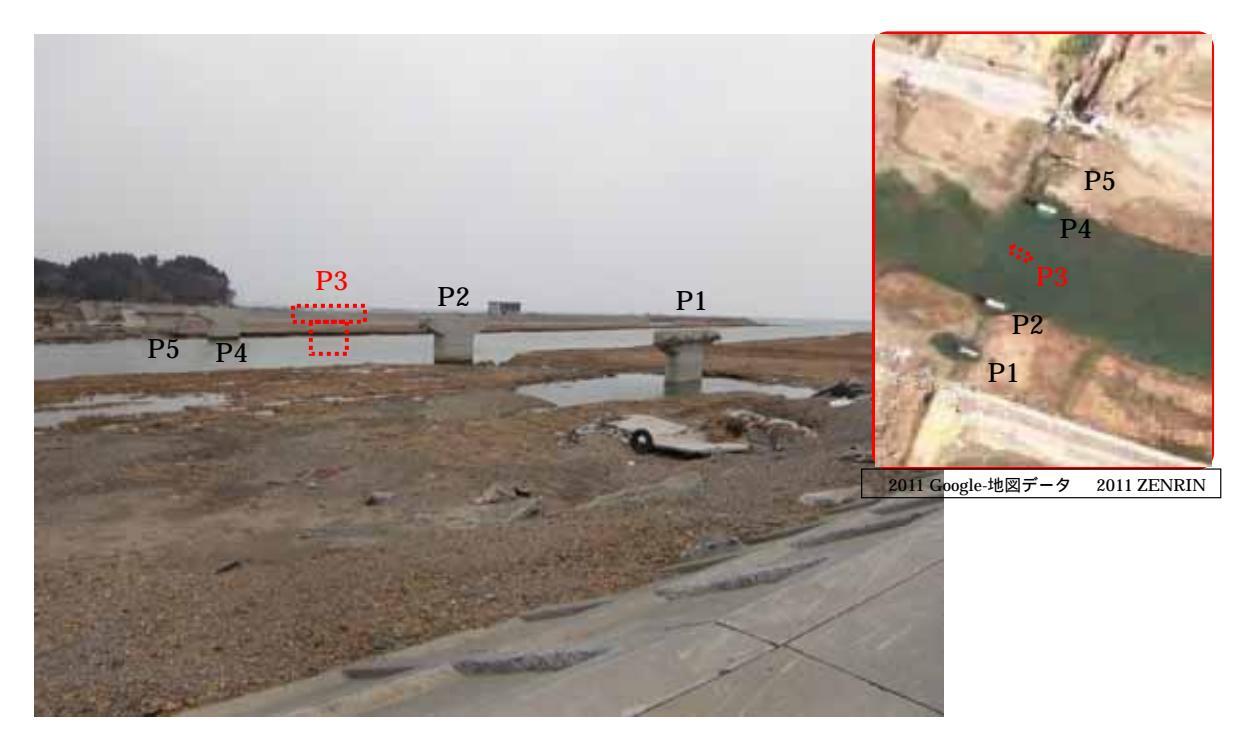
被害の概要を図 1.3.3-1 に、全景を図 1.3.3-2 に示す。全上部桁が約 300~400m上流側に 流出するとともに河川中央部の P3 橋脚(仮称)が無くなっている。

図 1.3.3-2 被害全景 (Google マップ http://maps.google.co.jp/に加筆)

橋梁の存在と上流側河川堤防崩壊との因果関係、さらには、比較的規模が大きく、河川 の流れと平行に配置された壁式橋脚の流出の可能性について解明が必要である。そのため には同橋脚の流出先も明らかにする必要もある。 29

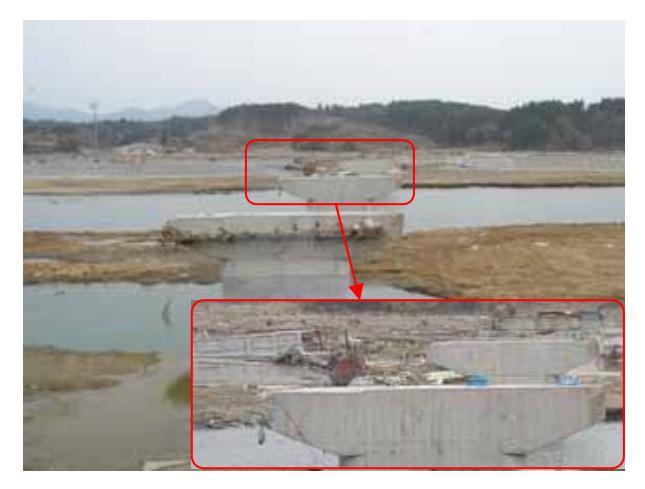
図 1.3.4-3 に P1,P2 および P4 橋脚全景を示すが、対岸(右岸)の橋梁上流側堤防が決壊 している。同様に、図 1.3.4-4 に示すように左岸も橋梁上流側で決壊している。図 1.3.4-5 には左岸側橋台部を示すが、左端のダンパーがなくなっており、残る 3 つのダンパーは桁 取付け部でボルトが破断したと推測される。

図 1.3.4-3 橋脚と右岸上流側堤防決壊

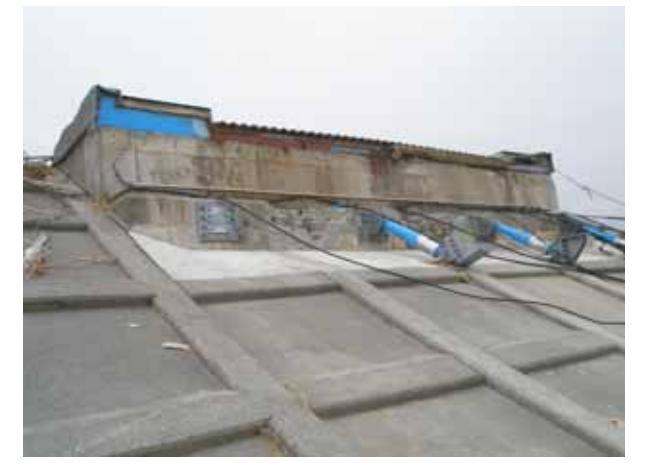
図 1.3.4-5 流出した橋台部ダンパー

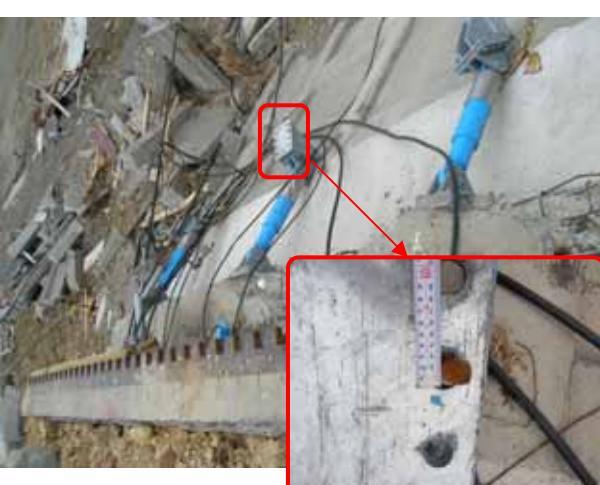
図 1.3.4-6 ダンパー桁側取付け部

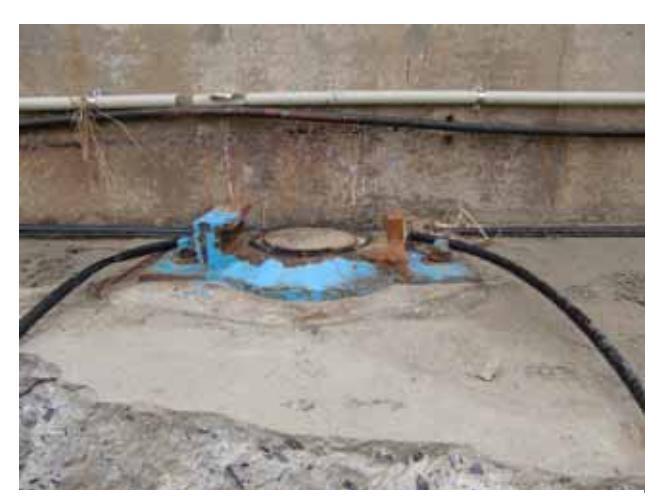
図 1.3.4-7 には左岸側橋台部での沓座を示 すが、上下移動制限用鋼板の頭部が破損して いる。

図 1.3.4-7 沓座の上下移動制限用鋼板部の破損

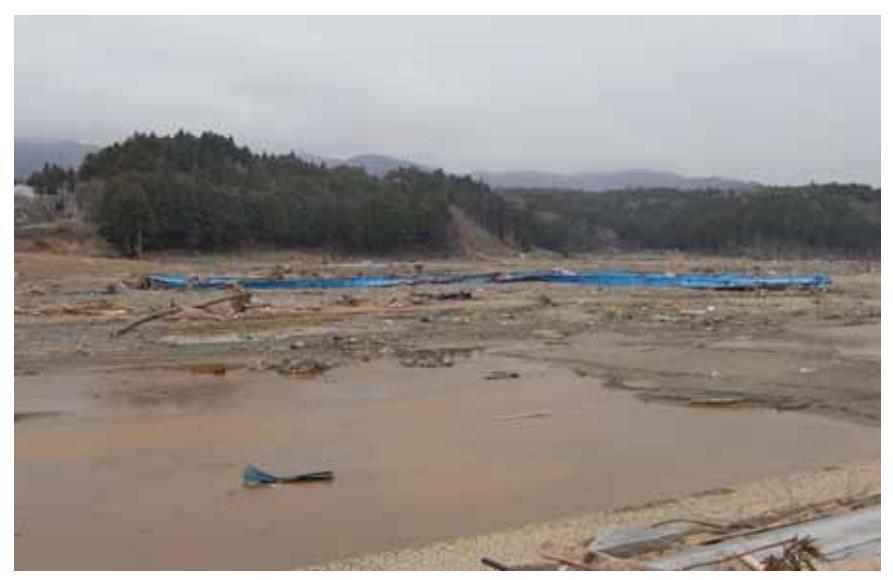
図 1.3.4-8 には左岸側に流出した鋼桁を、また図 1.3.4-9 には河川内に流出した鋼桁を示 すが、原型を留めない程に変形している。軽重量の鋼桁は河川内で流出されるうちに大き く変形したと推測される。

図 1.3.4-8 左岸側に流出した鋼桁

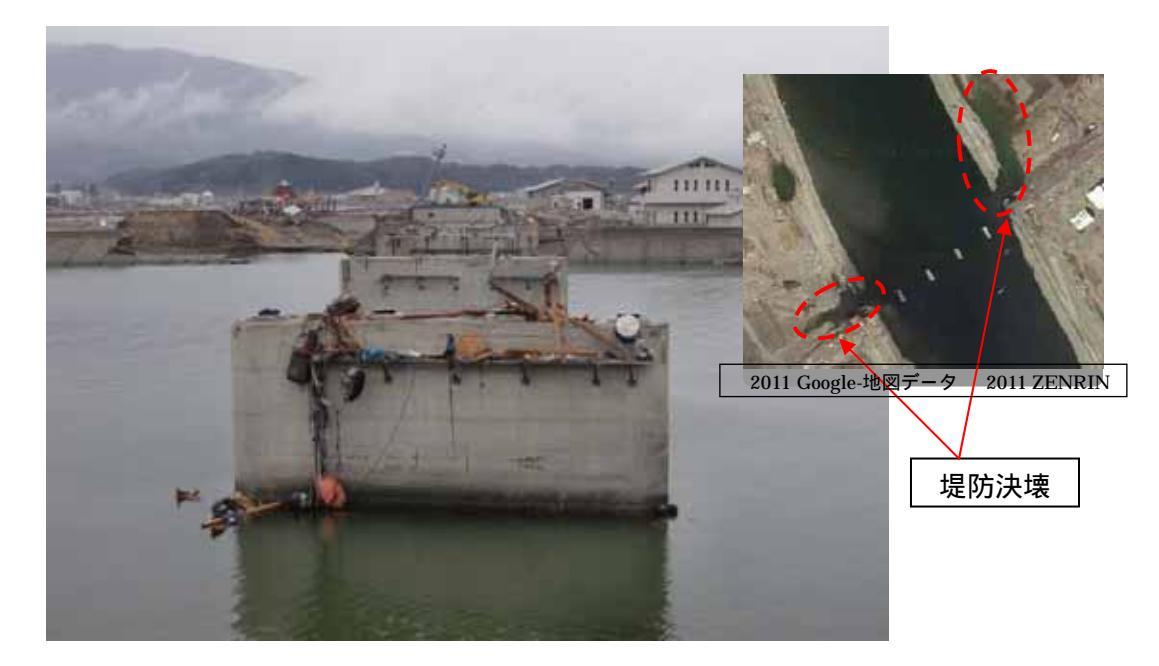
被害の概要を図 1.3.4-1 に、全景を図 1.3.4-2 に示す。全ての上部桁が 500m以上上流側 に流出した。

図 1.3.4-2 被害全景(Google マップ http://maps.google.co.jp/に加筆)

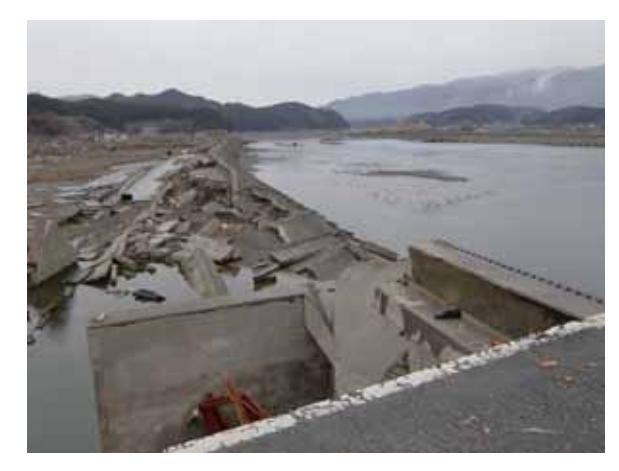
1.3.3の小泉大橋と同様、橋梁上流側堤防が決壊している(図1.3.4-3 および図1.3.4-4)。 図1.3.4-5 には左岸橋台に設置されたダンパーを示すが、桁との結合ボルトが引き千切られ たと推測される。図1.3.4-6 には橋脚天端のゴム支承を示すが、ゴム支承がなくなっている ものや破断しているものなどがある。橋脚天端には設置されていないようであるが、橋台 にはサイドブロックが設置されており、乗り越える形で上部桁が流出したと推測される。

図 1.3.4-3 左岸上流側堤防決壊

橋梁の存在と上流側河川堤防崩壊との因果 関係は小泉大橋と同様である。ゴム支承への作 用力と強度との関係を検討する必要があろう。

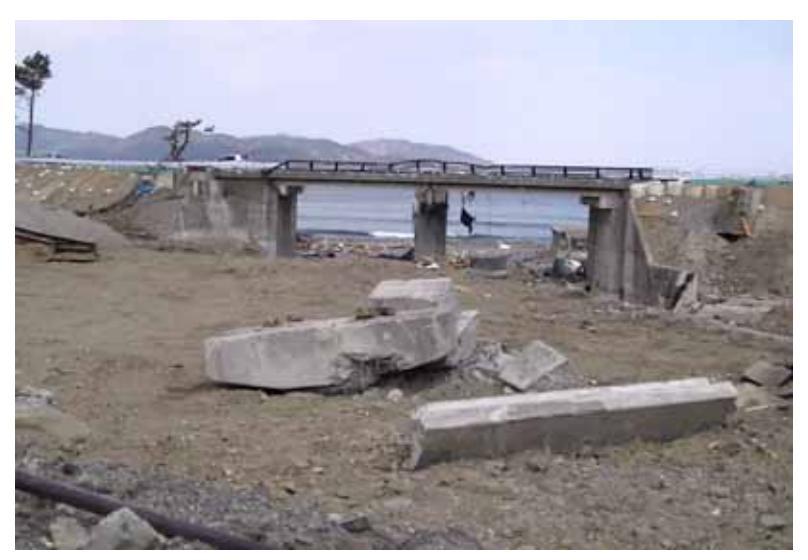
被害の概要を図 1.3.6-1 に、全景を図 1.3.6-2 に示す。上流側橋梁の中間橋脚が破壊され、 鋼桁とともに流出、下流側橋梁の中間橋脚は下部のみ残った形で破壊されている。河川の 上流右岸側に流出した鋼桁を見つけることが出来るものの、上流、下流側、いずれの橋梁 のものであるかは不明である。加えて橋台背面盛土も決壊している。

図 1.3.6-2 被害全景

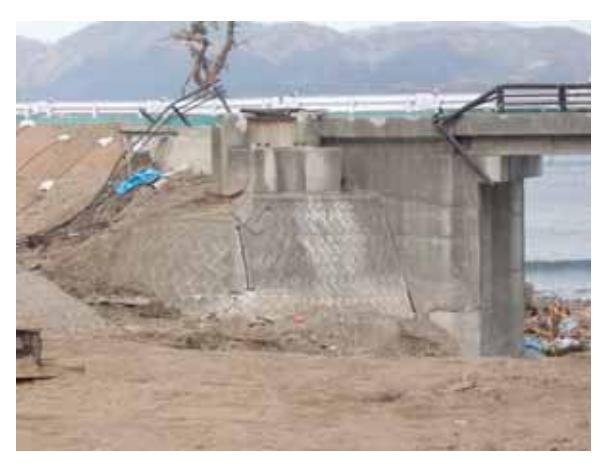
図 1.3.6-3 に、上流側橋梁の右岸側橋台と 背面盛土を示す。本線橋梁の盛土を含め、大 きく破壊されている。なお、高欄は上流側に 曲がり落ちている。

図 1.3.6-3 橋台と背面盛土の破壊

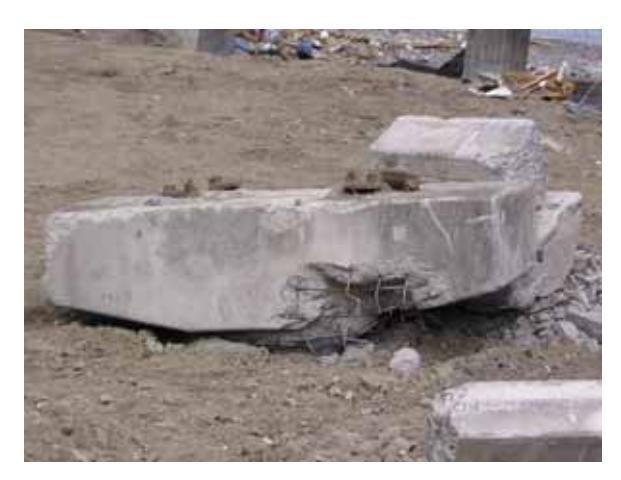
図 1.3.6-4 と図 1.3.6-5 には、破壊した中 間橋脚の頭部および柱部コンクリートを示 す。橋脚頭部の沓座は定着部が引抜かれるか、 またはそれ自身が破断している。橋脚が部分 的に破壊していることについては、最初の破 壊時、または破壊後の津波力によるのか不明 である。

図 1.3.6-4 破壊した中間橋脚の頭部

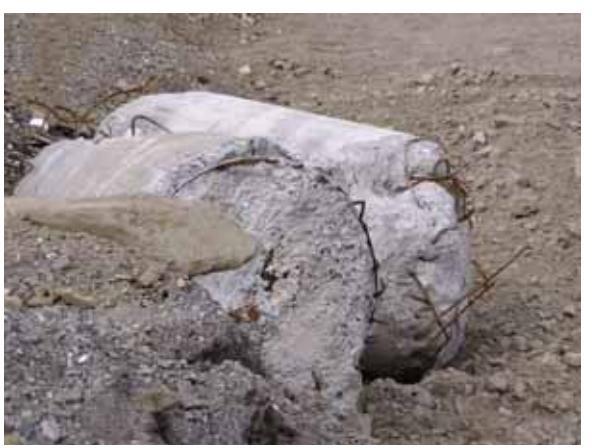
図 1.3.6-5 破壊した中間橋脚の柱部

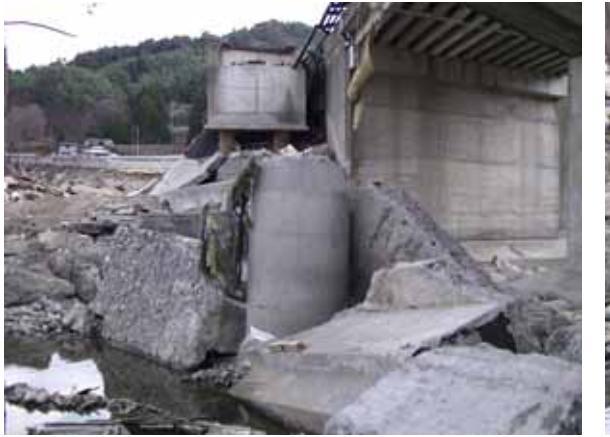
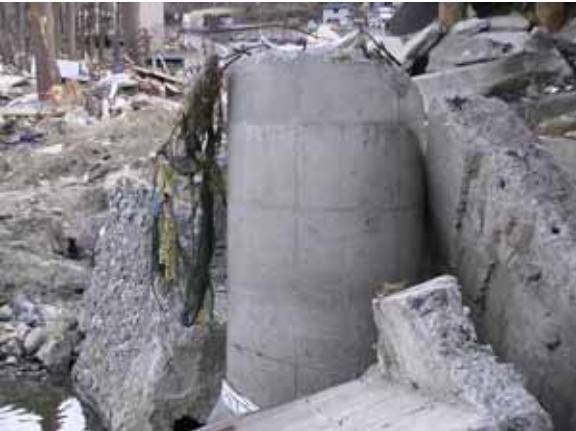
図 1.3.6-6 と図 1.3.6-7 には、下流側中間橋脚の破壊を示す。橋脚中間部で壊れているが、 配筋の問題、または津波力作用によるのか、これも不明である。但し、軸方向鉄筋は橋梁 高欄と同様下流側に曲がっており、引き波による破壊であり、橋脚頭部や上部桁は海に流 出したことも予想される。

図 1.3.6-6 下流側中間橋脚の破壊

図 1.3.6-7 下流側を向く中間橋脚の鉄筋

本線桁は生き残り、側道桁が流出した理由として、1)中間橋脚の破壊、2)本線が PC 桁で あるのに対して側道は軽重量の鋼桁、3)スパンが長い、ことなどが考えられる。また、中間 橋脚の破壊が先か、上部桁の流出が先かの問題もある。一般には前者と考えるのが自然で あるが、設計情報や外力と破壊との関係が不明であり推定は困難である。また、下流側中 間橋脚について引き波による破壊の可能性や、中腹部での破壊についても今後解明する必 要がある。

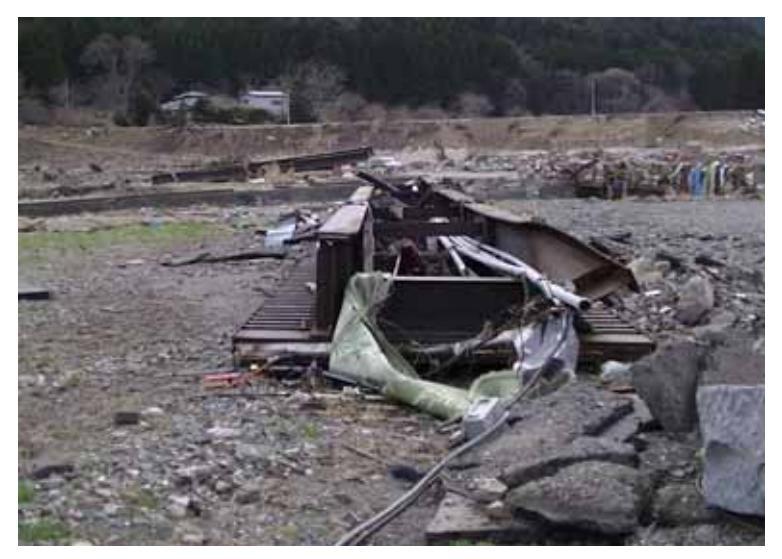
図 1.3.6-8 には上流側に流出した鋼桁を示す。右側 I 桁鋼の手前支承部付近で、局部的に 曲げねじりを受けている。津波による流出の際、この部分が局部的に抵抗したためと予測 される。

図 1.3.6-8 流出した鋼桁

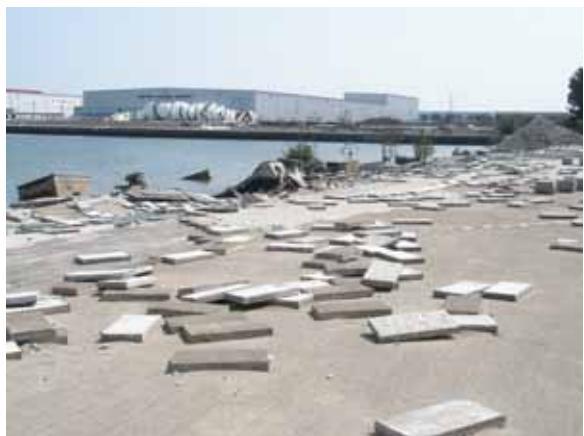
図 2.2-4 保護工の破壊

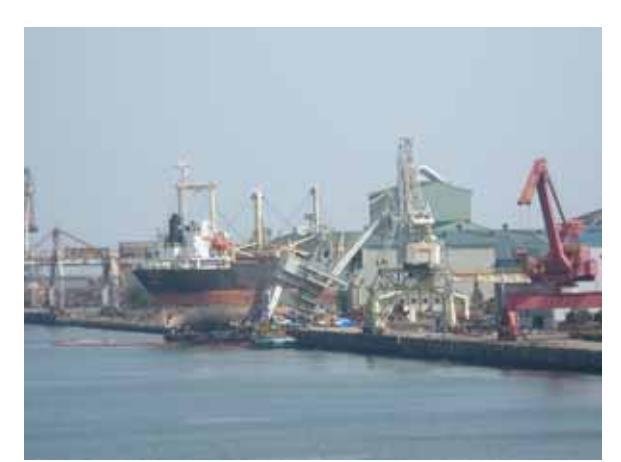
図 2.2-5 打上げられた船体とガントリー クレーンの損傷

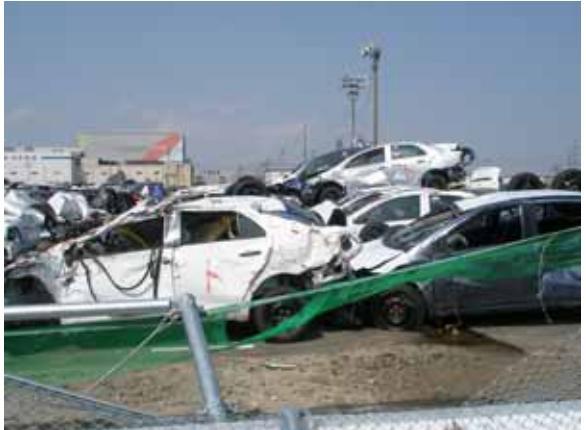
図 2.2-6 駐車場での自動車流出

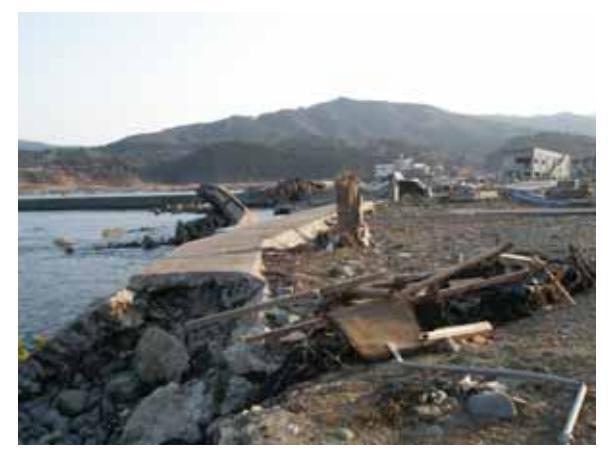
防潮堤は石積み堤の表面を防護コンクリートで覆った構造であり、鉄筋は殆ど入っていない。

図 2.5-1 防潮堤の破壊

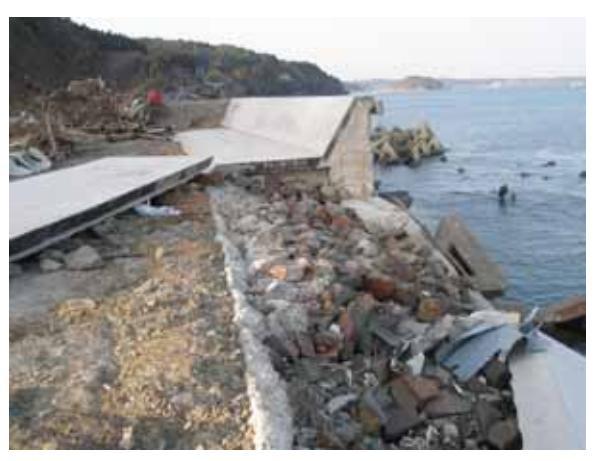
図 2.5-2 石積みと防護コンクリート

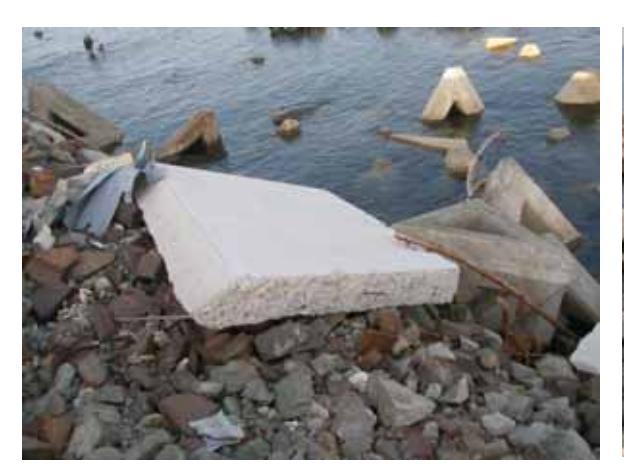
図 2.5-3 防護コンクリートの破壊・流出

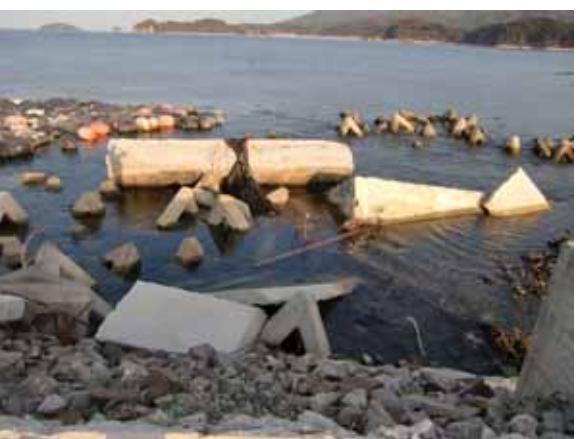
図 2.5-4 散乱する消波ブロックと コンクリートブロック

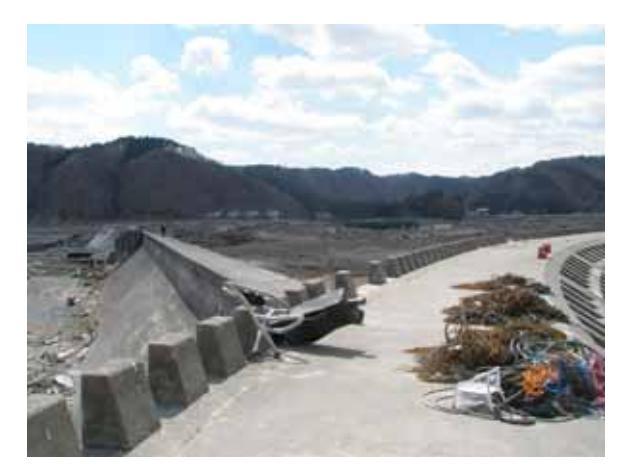
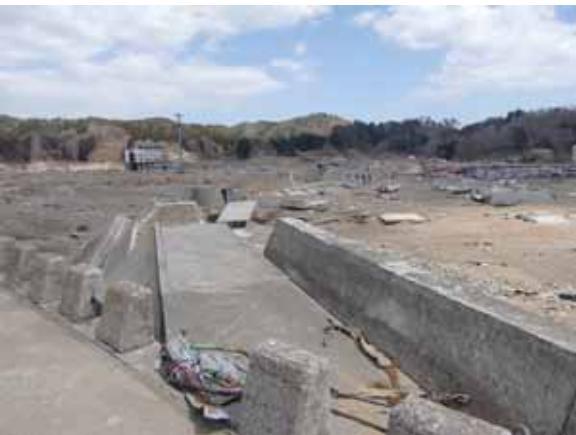
図 2.6-2 に防潮堤交差部から見た A 部(左)および C 部(右)防潮堤と内部街区の被害状況を 示す。また、図 2.6-3 には、同様に交差部から見た B 部防潮堤と内部街区の被害状況を示 す。また、図 2.6-4 と図 2.6-5 には健全である A 部防潮堤、および破壊した B 部防潮堤の 全景を示す。図 2.6-6 に破壊した防潮堤を示すが、その構造は基本的には盛土であり、外表 面を約 90cm 厚さのコンクリート壁で保護したものである。なお、図 2.6-7 に示すように鉄 筋は極めて少ない。

図 2.6-2 交差部から見た A 部(左)&C 部(右)防潮堤

図 2.6-3 交差部から見た B 部防潮堤

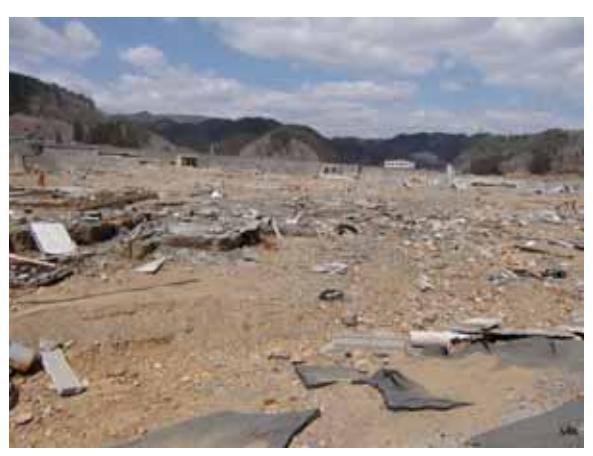
図 2.6-5 破壊した B 部防潮堤全景

津波の進行方向に対して直面する A 部防潮堤が生き残り、側面に位置する B 部防潮堤が 破壊した。理由として、1)湾口での反射、屈折による津波エネルギーの変化や 2)建設年度 と構造形式の相違(A 部は S53 年、B 部は S37 年竣工)などが考えられるが、対策を施す上 で理由を明らかにする必要がある。また、破壊した防潮堤前面のコンクリート壁ブロック は無筋コンクリートに近いものと予想されるが、直交する控え壁と十分結合されていれば、 そして独立ブロックではなく横方向に互いに結合されていれば被害は軽減できたのではな いか。これらを含め、今後の防潮堤形式を検討する必要はないだろうか。

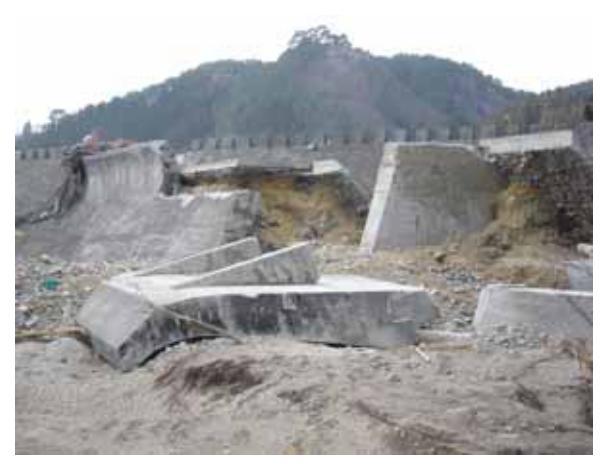
図 2.6-6 交差部付近の B 部防潮堤

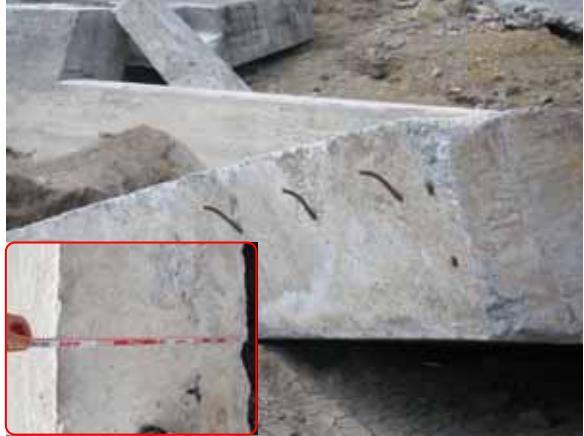
図 2.6-7 コンクリート壁の配筋

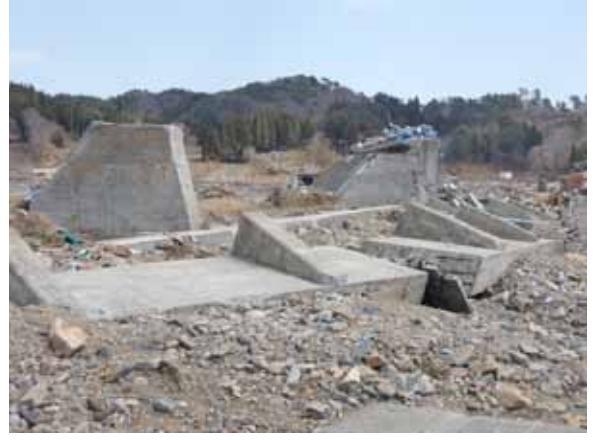
図 2.6-8 には同様に破壊した防潮堤を、図 2.6-9 海側に流出したそれを示すが、盛土が 流出したため前面コンクリート壁は海側に倒れ、コンクリート控え壁だけが残っている。

図 2.6-8 破壊した防潮堤

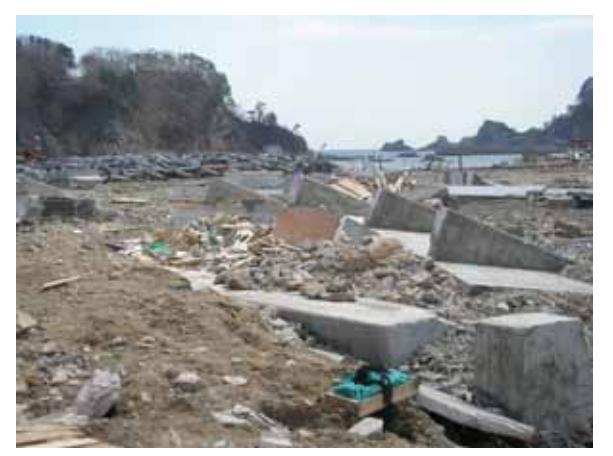
図 2.6-9 海側に流出したコンクリート壁
