2018 年 7 月西日本豪雨災害 調査報告書

2018年12月

公益社団法人 土木学会中国支部

2018 年 7 月西日本豪雨災害 緊急調査団調査報告書

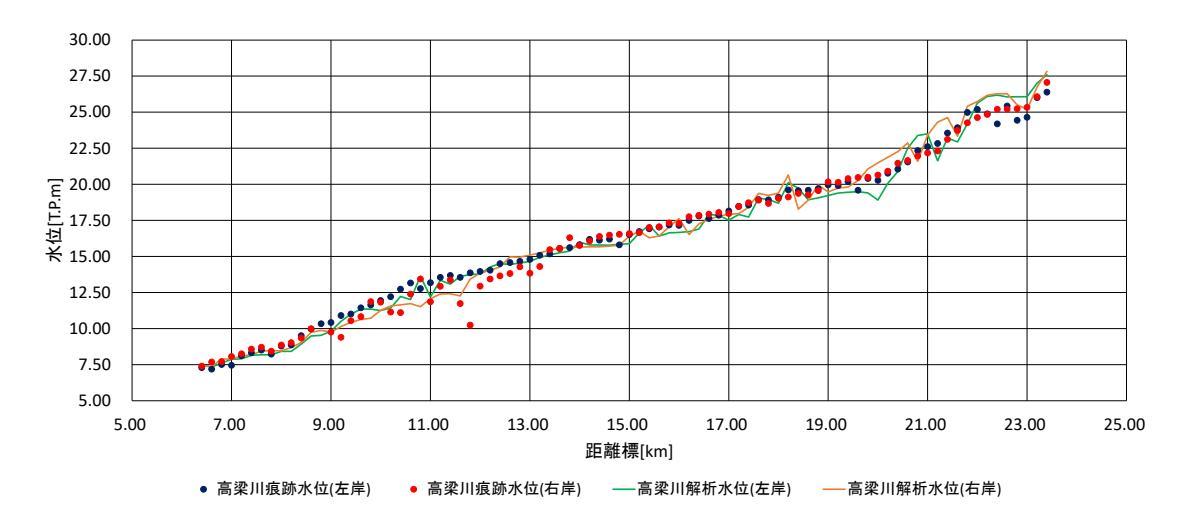
図 3-2-58 高梁川の解析最大水位と痕跡水位の比較

図 3-2-58、図 3-2-59 に高梁川および小田川の解析最大水位と痕跡水位の比較を示す.高梁川については、縦断的に概ね良好に一致している一方、小田川はやや再現性が低いことが確認できる.これは、高梁川における最大水位については、氾濫による影響が比較的小さいことが示唆されている.また、小田川については、破堤した 3.4KP より上流側では全体的に解析値が過大となっている一方で、3.4-6.4KP 区間では、解析値が過小となっていることが分かる.これらの結果については、上流側は氾濫による影響、下流側は、支川流入による影響の可能性があり、今後さらなる検討を行う予定である.

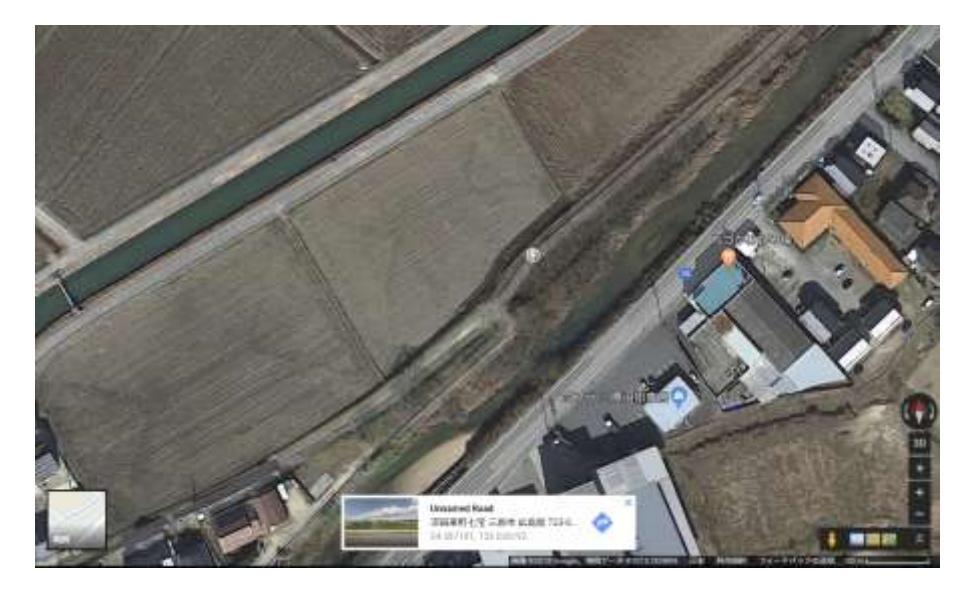
図 2-3-9-2 天井川の破堤箇所

天井川の破堤は, 図2-3-8-9, 図2-3-9-2に示すように直線部の左岸側で生じた. 破堤部の様子を図2-3-9-3-2に示す. 調査時(7月12日)には破堤部の復旧中であったが, 堤内地には堤防を構成していたと思わ れる土砂が堆積していた.

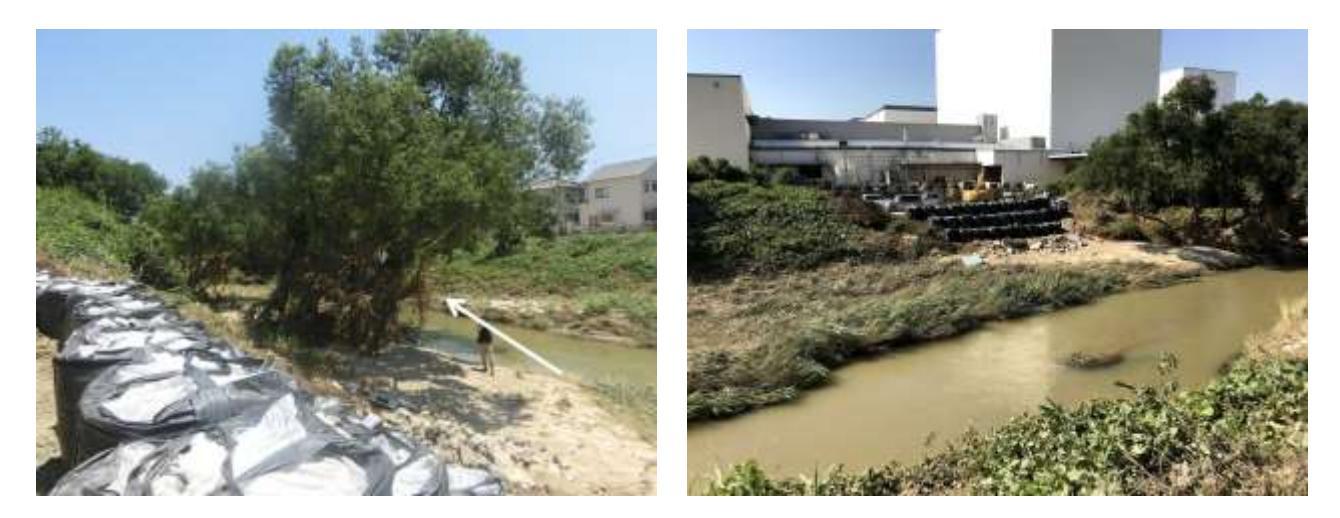
図 2-3-12-3 梨和川左岸の破堤位置

図2-3-12-3は、破堤箇所の河川の状況を示している.河川には植生が繁茂しており、左岸側の樹木に多くの流下物が引っかかり、これによって堤防付近の水位の局所的な上昇と偏流を発生させたものと考えられる.また、図2-3-12-4は、梨和川左岸の堤内地の様子である.図2-3-12-1においても地表面が薄茶色で覆われていることからも確認できるが、細粒の土砂が広範囲に広がった.災害後の連日の猛暑によって、その細粒土砂は粉塵として舞い上がり、復旧活動の障害となった.

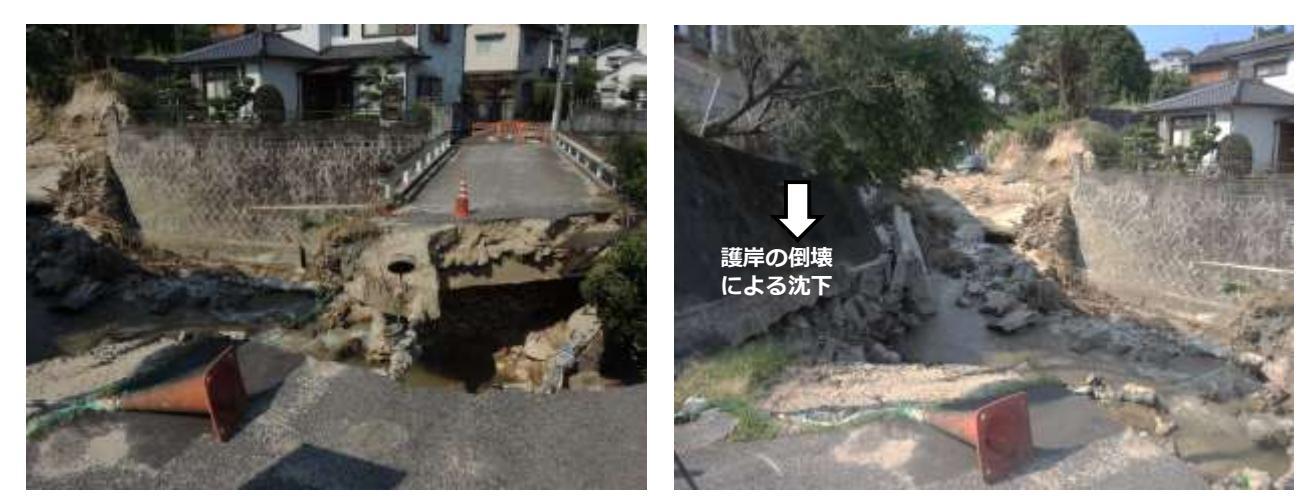
図 3-3-3-5 地点①の橋および護岸の破損

比較的下流に位置する地点①では川を横断する橋が損壊していた(図 3-3-3-5 左図).また,護岸も石積, コンクリート造を問わず破損していた(図 3-3-5 右図).

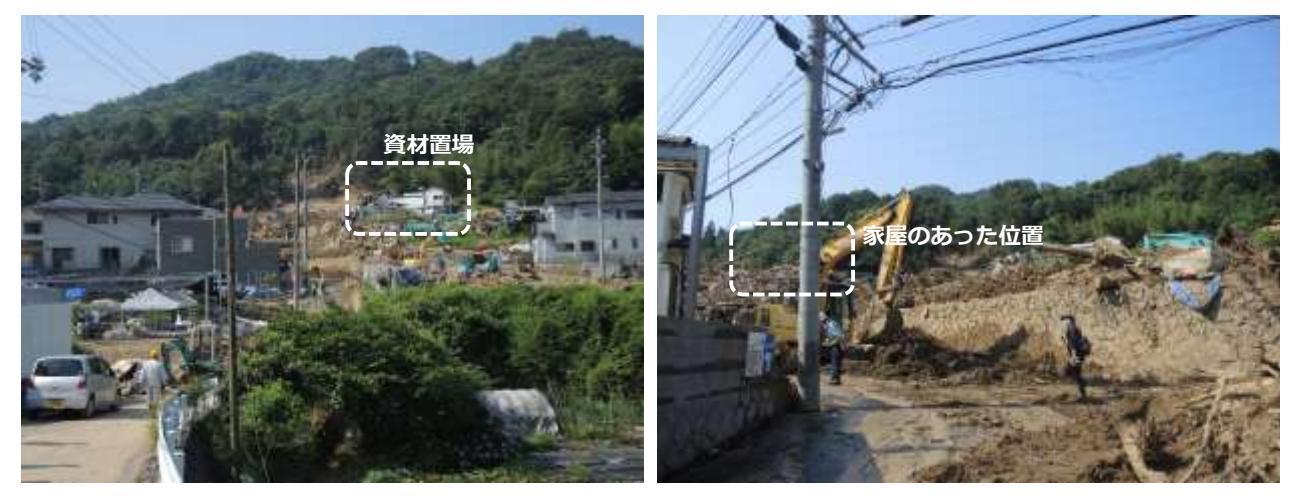
図 3-3-3-9 土石流による家屋等の流失(地点⑤)

地点⑤では、松笠山から土石流が発生し、家屋1棟が流失していた他、駐車場や建設会社の資材置場が 被害を受けた(図 3-3-3-9). 土石流は事前に想定されていた危険渓流(図 3-3-3-10)から発生しており、 周辺住民の方の話によれば土砂は家屋を押し流した後、川へと続く下り道を流下したという(図 3-3-3-11 中の青矢印). また、図 3-3-3-11 右図に見られるように橋の欄干が破損していることからここから下 流に土石流が下ったと考えられる.

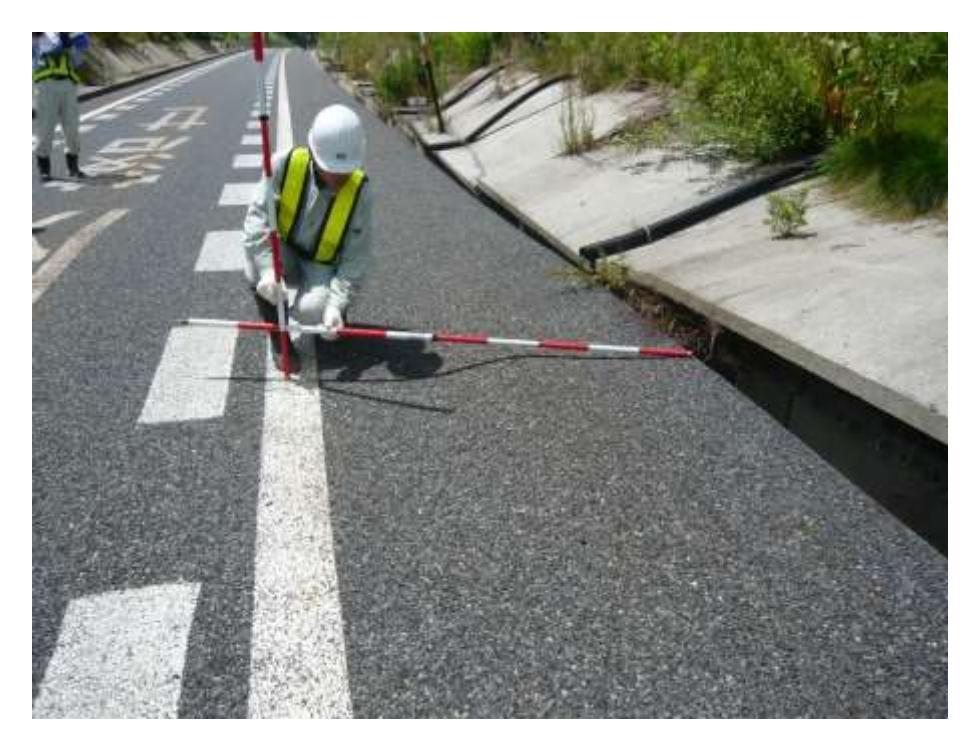
写真 3-3-6-4 高野 IC 下線オフランプアンカーフレーム切土法面の変状 (すべり末端部では 0. 2m 程度路面が隆起)

①松江道 25k100 高野 IC 下線オフランプのアンカーフレーム切土法面とその上位斜面で,7月7日午後 に変状が確認された.変状としては,切土法面の南側(広島側)のグランドアンカー(全88本)のアン カー体のうち,数本が破断し,防護キャップから飛び出している現象が確認された.7月9日には法面の 押し出し,法面中段の管理用道路の舗装面の亀裂.ガードレールの屈曲,側溝のずれ,およびランプ舗装 面の盤膨れが確認されるとともに,グランドアンカーは88本中30本の破断が確認された(写真3-3-6-1~写真3-3-6-4).その後,上位斜面で頭部滑落崖,数条の亀裂や窪地が確認され,さらにグランドアン カーの異常はないものの北側(松江側)の上位斜面でも亀裂が観察されたことから,高さ約 60m,幅約 150mの規模で地すべりが発生していると推定された.当地は,新第三紀中新統泥岩の基盤岩の上に第四 紀完新世の火山灰層(三瓶ほか)が厚く堆積しており,ランプの横断方向に対して流れ盤構造となってい る.そこに図3-3-6-2に示すように7月5日から7月8日12時までに累積雨量が296mmとなる大量の 降雨があった.その結果,当該地は明瞭な集水地形とはなっていないのの,基盤岩上部の火山灰層の地下 水位が想定以上に上昇することによって間隙水圧が上昇してすべり抵抗が大きく減少し,グランドアン カーに想定以上の力が作用し,一部が破断して地すべりが発生したものと推定されている.

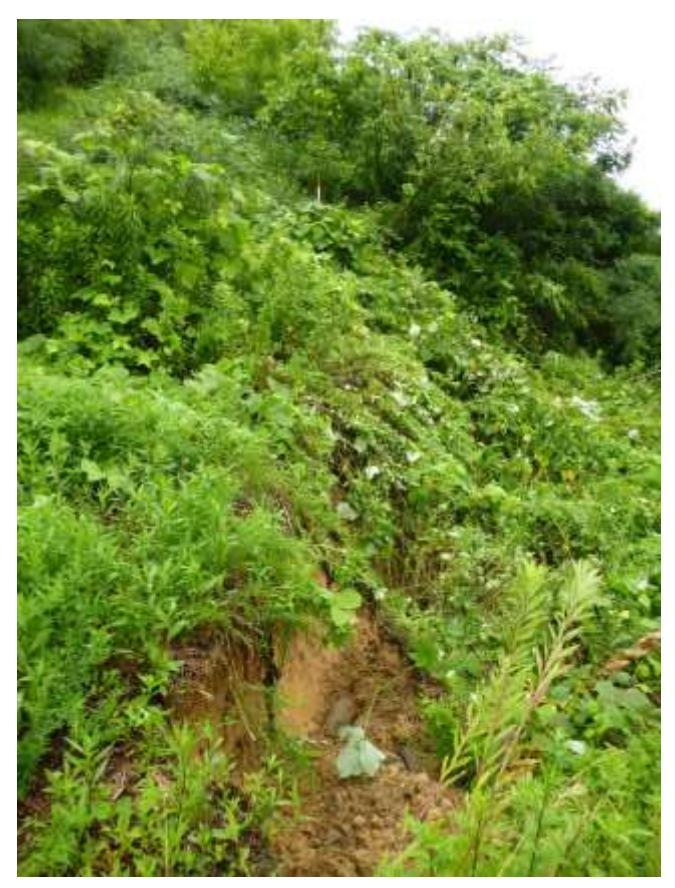
写真 3-3-6-5 吉舎 IC 下線オフランプ切土法面の変状 (7月7日撮影,上段切土法面の法肩)

⑦尾道道 38km300 吉舎 IC 下線オフランプの西側の切土斜面で7月7日早朝に幅約20m にわたる法面 崩壊が発生した.崩壊斜面は、2段切土法面(上段は法勾配1:1.0の植生工,下段は法勾配1:0.5の法 枠工(□300-2000×2000)+鉄筋挿入工(L=3.5m))となっており、その上位斜面は平坦〜緩傾斜地(勾 配約20°)である.変状は、7月7日6時頃から2段切土法面の上段切土法面の法肩を頂部とした土砂 崩落が起こり(写真3-3-6-5),下段法枠工が屈曲・破断されて道路面に押し出されるとともに、水を含 んだ土砂が流出した(写真3-3-6-6~写真3-3-6-9).当地は、新第三紀中新統の礫岩と砂岩とが平坦〜ご く緩い流れ盤構造で互層をなしており、法面末端部に位置する砂層によって地下水の流れが阻害される 構造になっていた.そこに図3-3-6-4に示すように7月5日から7月6日6時までに累積雨量が302mm となる大量の降雨があった.その結果、法面内には水抜き工があったものの(写真3-3-6-10)、排水能力 以上の地下水が流入したこと、および法面保護工として開放型の植生基材吹付工が施工されていたもの の、難透水性の植生基材のために背面土が飽和したことによって地下水位が上昇し、間隙水圧が上昇し てすべり抵抗が大きく減少し、法面の変状が起こったと推定されている.

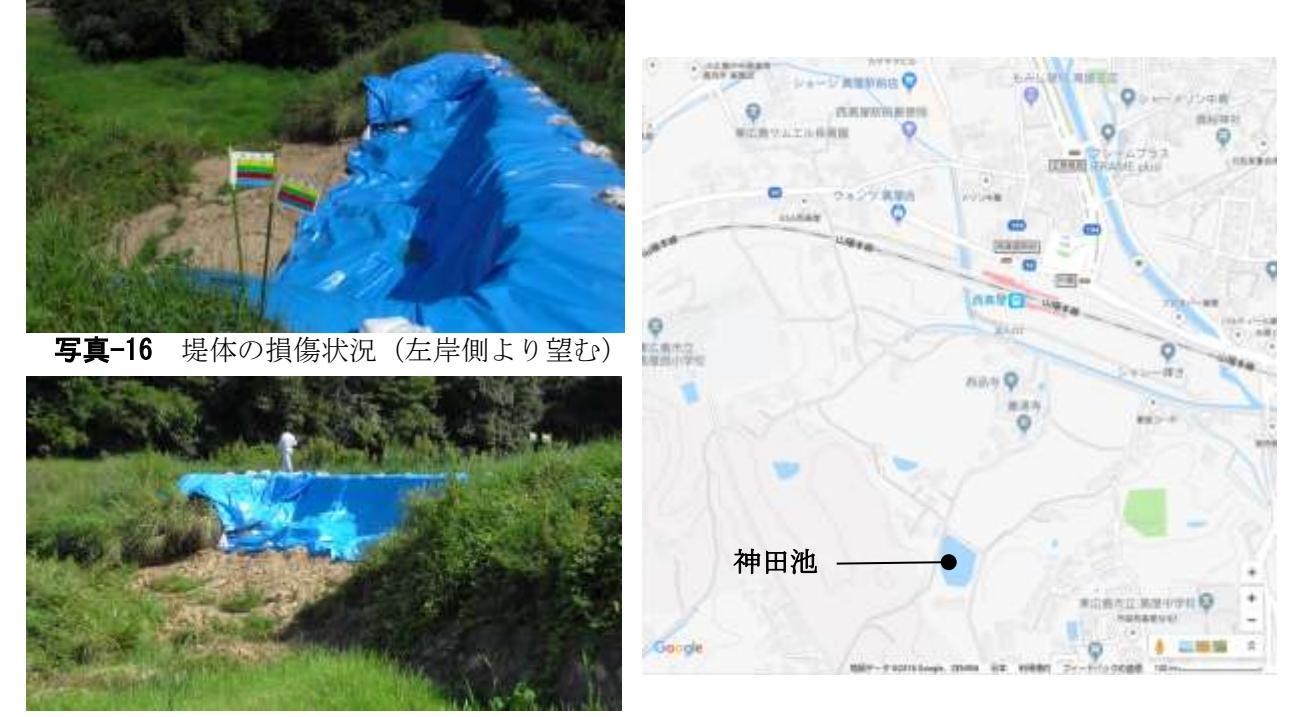
写真-17 堤体の損傷状況(下流側より望む)

天端幅 2.5m, 堤高 3.8m, 堤長 49.0m, 総貯水量 4,200m³のため池で, 堤体一部(長さ 13m, 幅 3m)が 損壊している(**写真-16**, **写真-17**). 被災後, ブルーシートで堤体を覆い, 雨水の侵入を防いでいる. す べり破壊または浸透破壊が生じたものと考えられる.

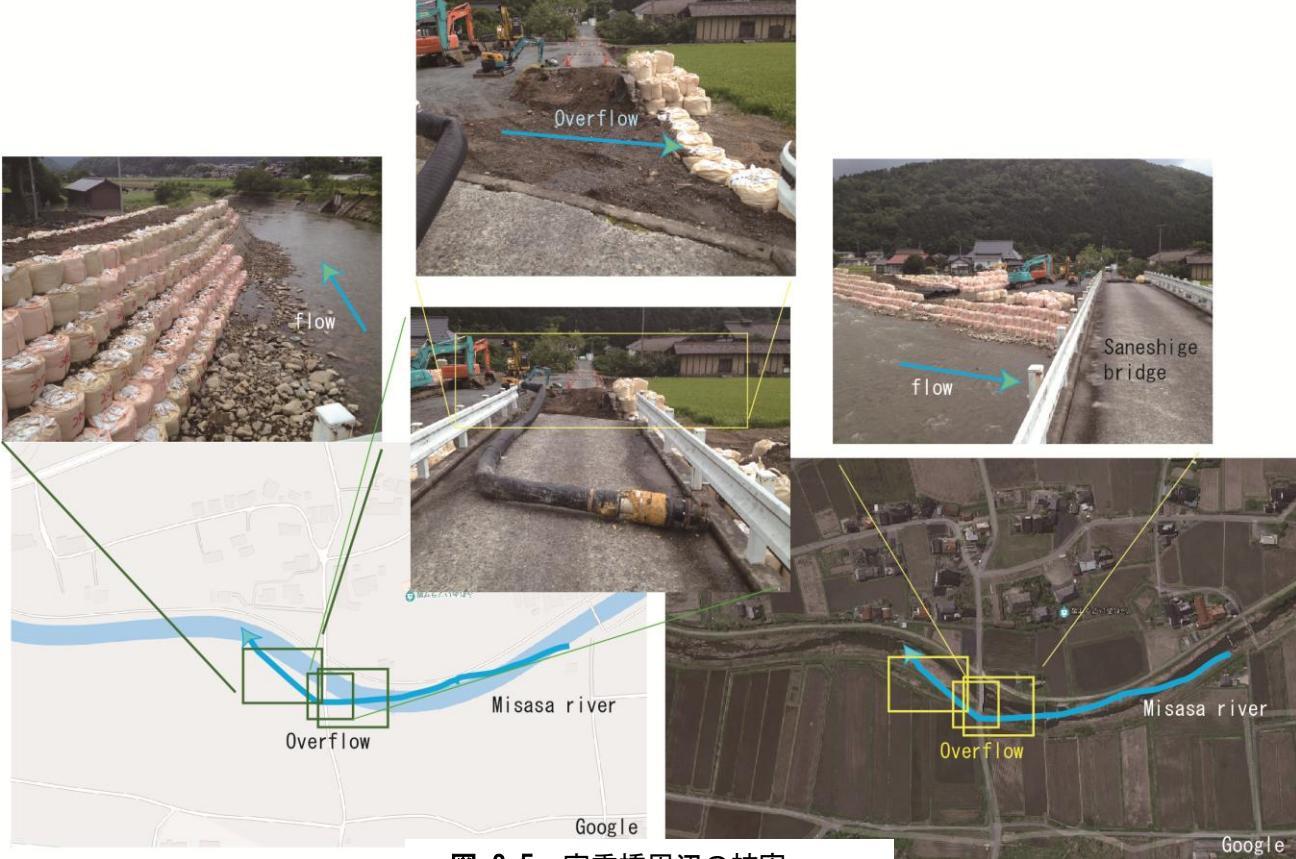
図-2.5c 実重橋周辺の被害

これら被災図から実重橋周辺の三篠川左岸には多くの土嚢袋が設置され、堤防が破堤していたことが分かる.実重橋の南橋詰めの道路部も深く掘られており,流路が発生していたことが推察される. 図-2.5c はそれらを多角的にみた図の構成である.このことから,破堤をオーバーフローした流れは,橋の端部に沿って道路部を越水し,盛土部が掘られ流道ができたものと思われる.その結果,直接的な橋の損傷は免れた.破堤は洪水時の河道の線形状態も影響したものと考えられる.

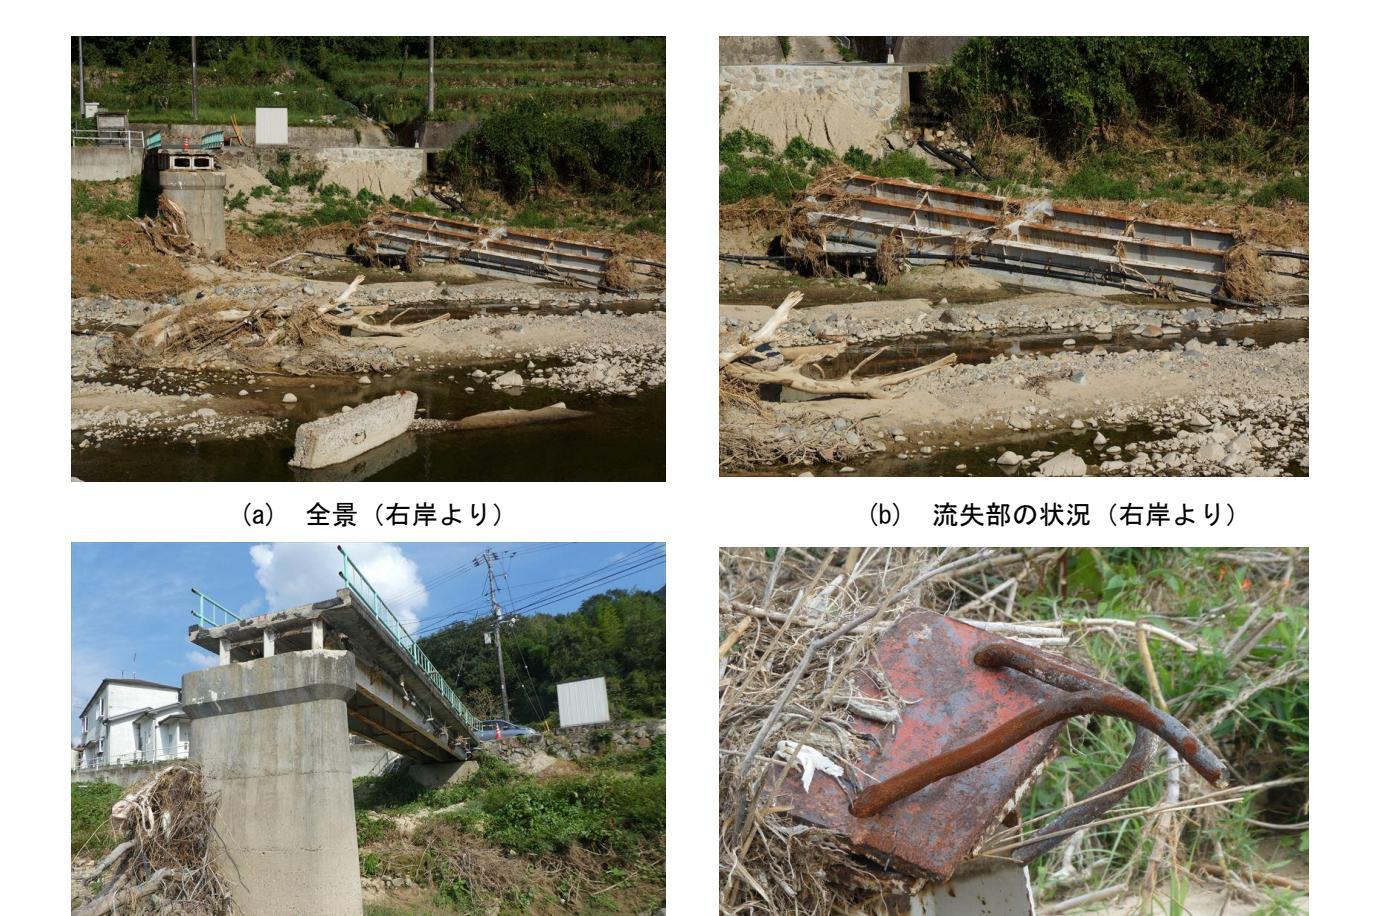
(c) プレートガーダー残存部(左岸より10/9撮影)
 (d) 支承部のアンカー
 図-2.8e 上部工の流失状況(プレートガーダー)

左岸から 2 径間目において発生したプレートガーダーの流失状況を図-2.8e に示す. 流失した桁は, ほ ぼ原形を保ったまま, 下流側 30m 地点に上下ひっくり返った状態で確認された. 本橋は単純形式であること から, RC 床版も各径間で元々分離された構造であったことから, 図(c)のように, 左岸の1径間はそのまま 残存していた. 流失したプレートガーダーの支承部には, ベースプレートとともにアンカー(丸鋼)が残存 しており, 図(c)に示すように, アンカーがほぼ水平に折れ曲がった状態で引き抜かれていた. アンカー先端 のフックの前で破断したものと推測される.

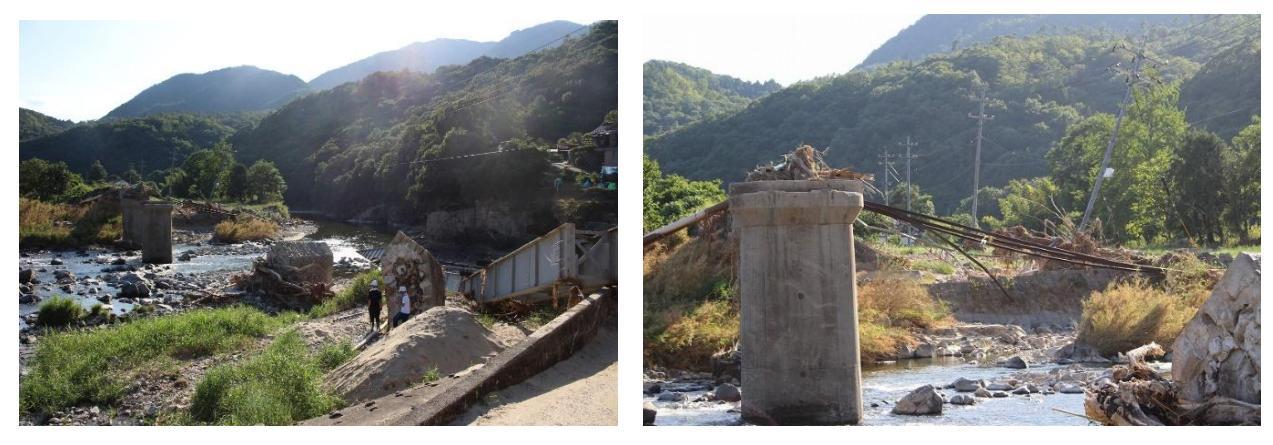
(a) 右岸側から撮影
 (b) 倒壊しなかった P2 橋脚
 図-2.9b 発災後の三篠川第一橋梁(8月7日撮影 有尾一郎(広島大学)提供)

図-2.9b には発災1ヶ月後の架橋地点の様子を示す. 同橋はコンクリート橋脚3基(RC橋脚かどうかは 不明)と重力式石積み橋脚2基および橋台2基からなる下部構造が,2主鋼I桁で構成される6径間単純 桁の上部構造を支持する橋長83mの構造からなる. 左岸側のコンクリート橋脚は2つとも目立った外観 上の損傷は見られなかったが,石積み式の橋脚が下流側に押し倒され,上部構造である2主鋼I桁が流 失し,さらに下流側に流下している. また,橋脚の上に流木等が残っていることと,桁部に付随する検 査路の柵に草木が残っている様子から,洪水時の水位はこれらを乗り越えたと推察される.

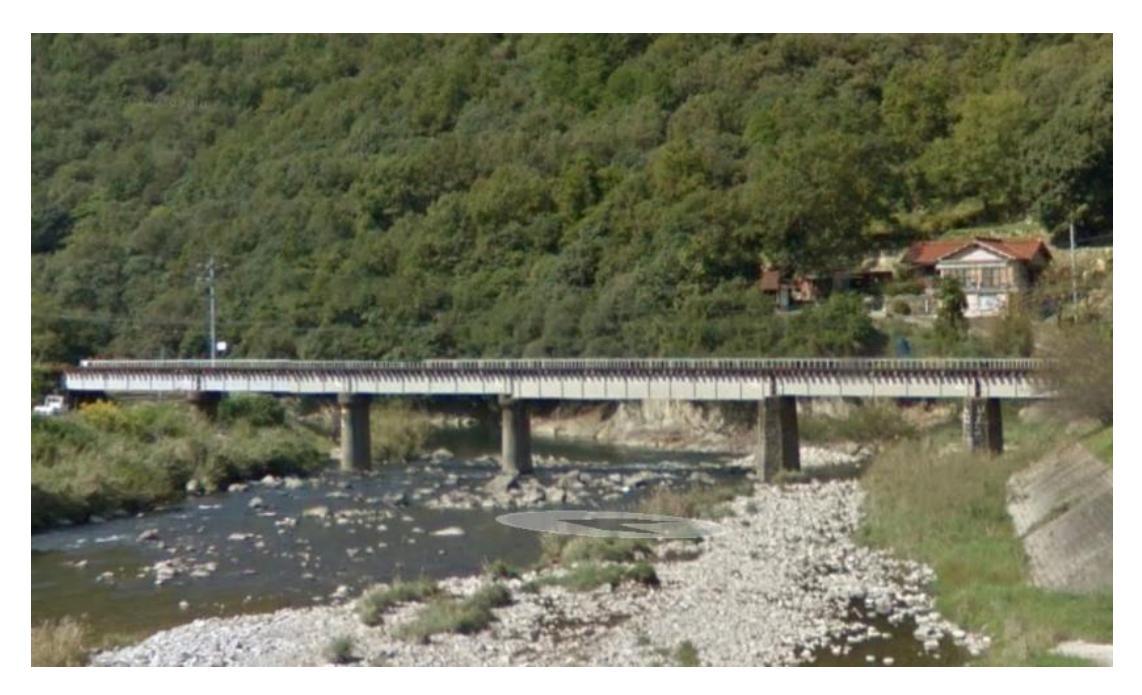
図-2.9d 発災前の三篠川第1橋梁(Googleより)

図-2.9d には、災害発生前の三篠川第1橋梁の様子を以下に示す. 左岸側(下流側)より4径間目が他の区間に比べてスパンが長くなっており、これにより桁高が高くなっている. 周辺の浸水状況から災害当日は本橋梁が水没していたと推定され、橋桁が川の流れを阻害していたとすると、受圧面積の違いからこの区間の桁(第4径間)が最も大きな流体力を受けていたと考えられる.

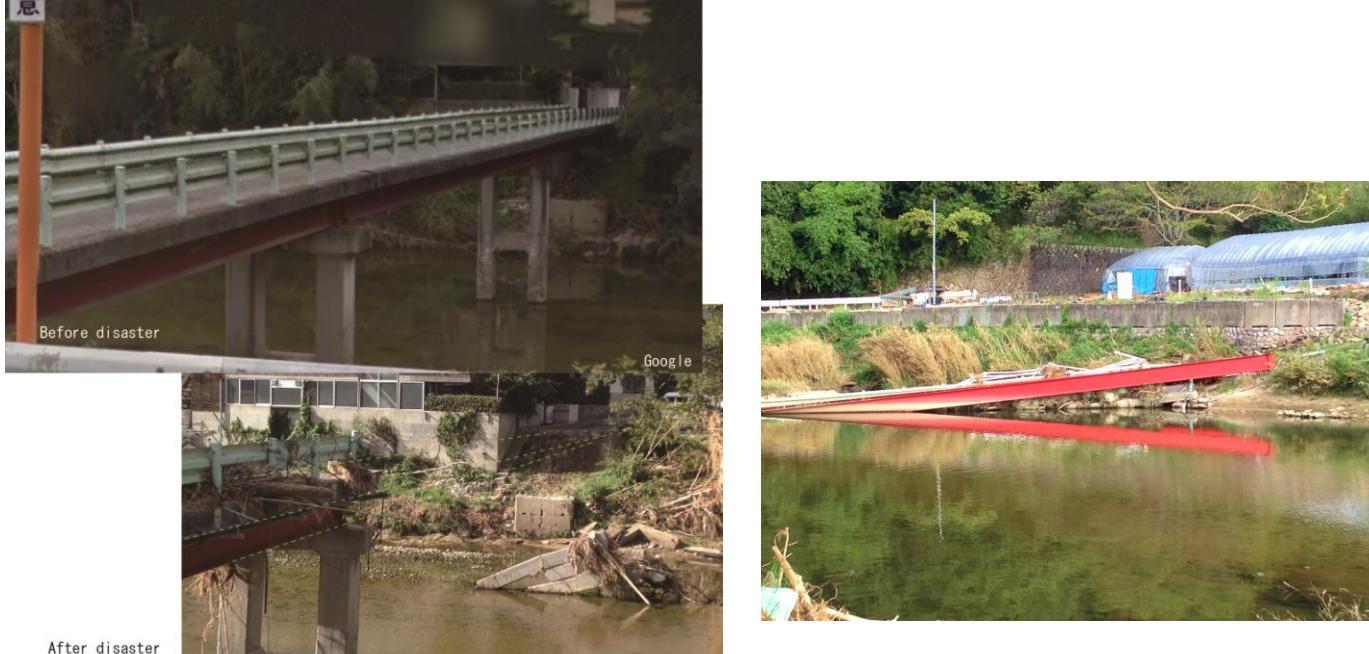
図-2. Ala 轟橋の被災前と被災後の状況(左上図は google を引用)

2本 RC 柱橋脚と合成桁からなる橋幅が 2m 弱の轟橋の被災前と被災後を図-2. A1a に示す. 左図は同じ 視点での橋の被災前と被災後を比較したものである.手前の橋脚から対岸までの橋桁部が流下し、対岸の橋 脚も倒壊している.右図は,元の位置から100mほど下流に流された橋桁(プレートガーター)であり,橋桁部 のガードレールがなくなっていることから、流れが激しかったことがうかがえる.ちょうど橋の前に半階ほ ど高くなっている家があり,住民の話では,玄関口まで水位が上がってきたと話していた.

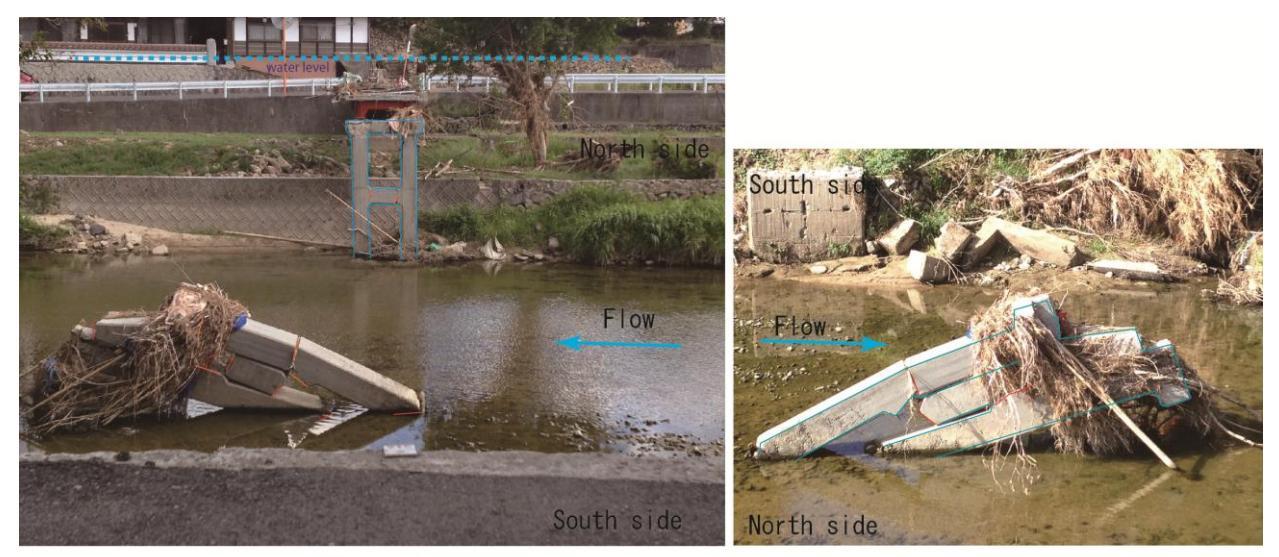
図-2. A1b は、倒壊した柱式の橋脚の形態である.幾何学的に RC 橋脚がサンドイッチのように崩れている ことが分かる.特に、中央の横梁の両端接続部が回転変形を伴いながら裂けて鉄筋でつながっている様相で 重なった. 河川勾配はほとんどないと思うが、相当の流速があり、河川の流れに沿った流体力の方向に根元 のモーメントが大きい部位から折れて倒れていることが推察される.

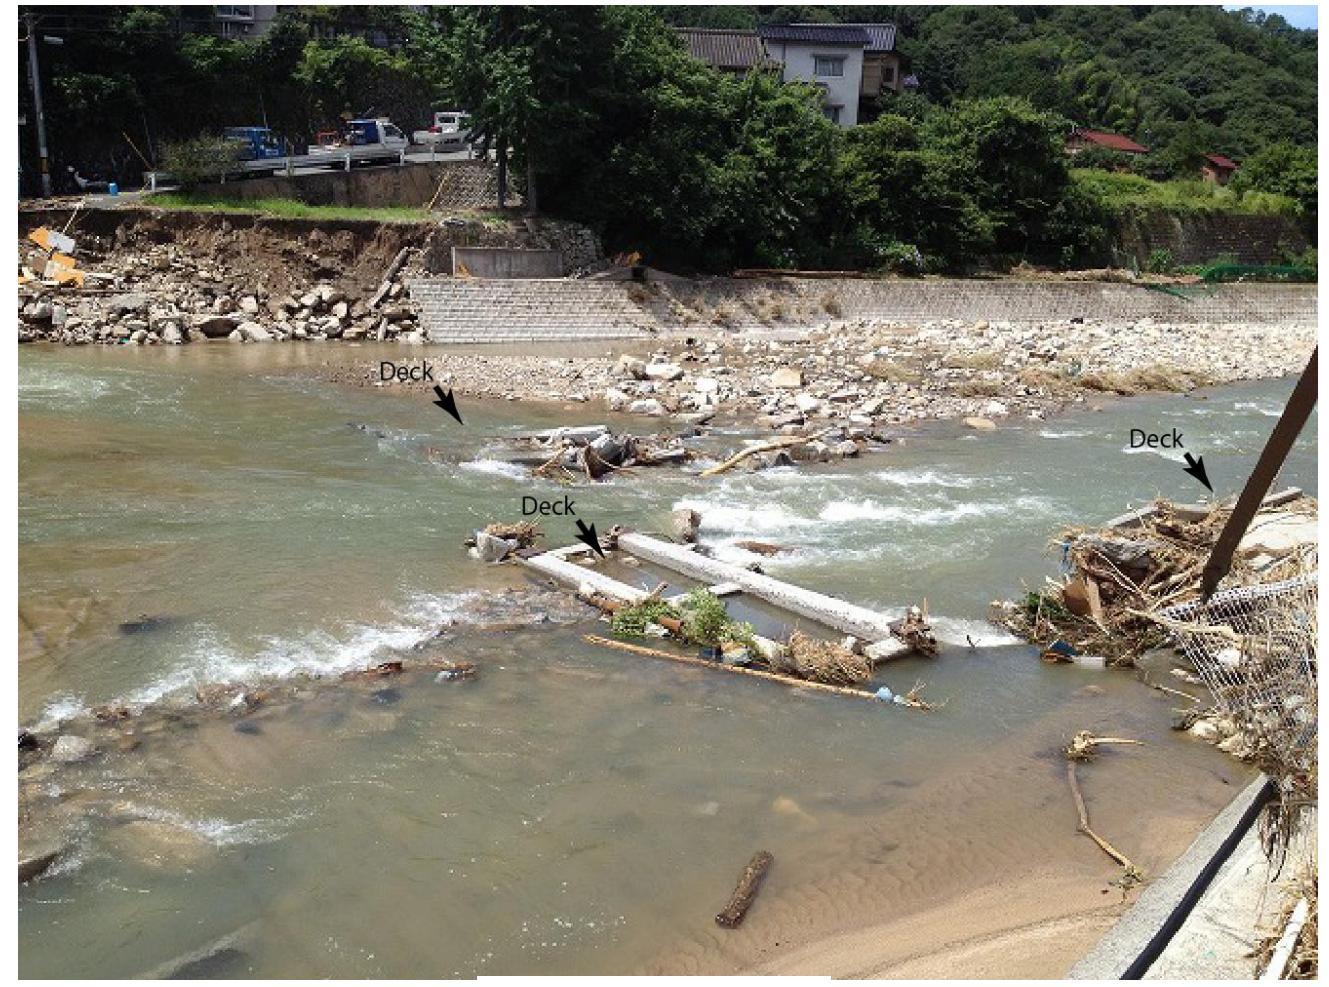
図-3.2b 塚地橋の流橋

広島県広島市安芸区瀬野一町目のJR 瀬野駅近くの塚地橋が,図-3.2aの左図に示すように橋桁と橋脚が大きく損傷し,原型をとどめていない.残った橋部に多くの草木が留まり,橋の中央が残りその両側が流失した.図-3.2bの矢印のとおり橋の下流側にコンクリート桁ブロックがいくつかに分かれて流された.

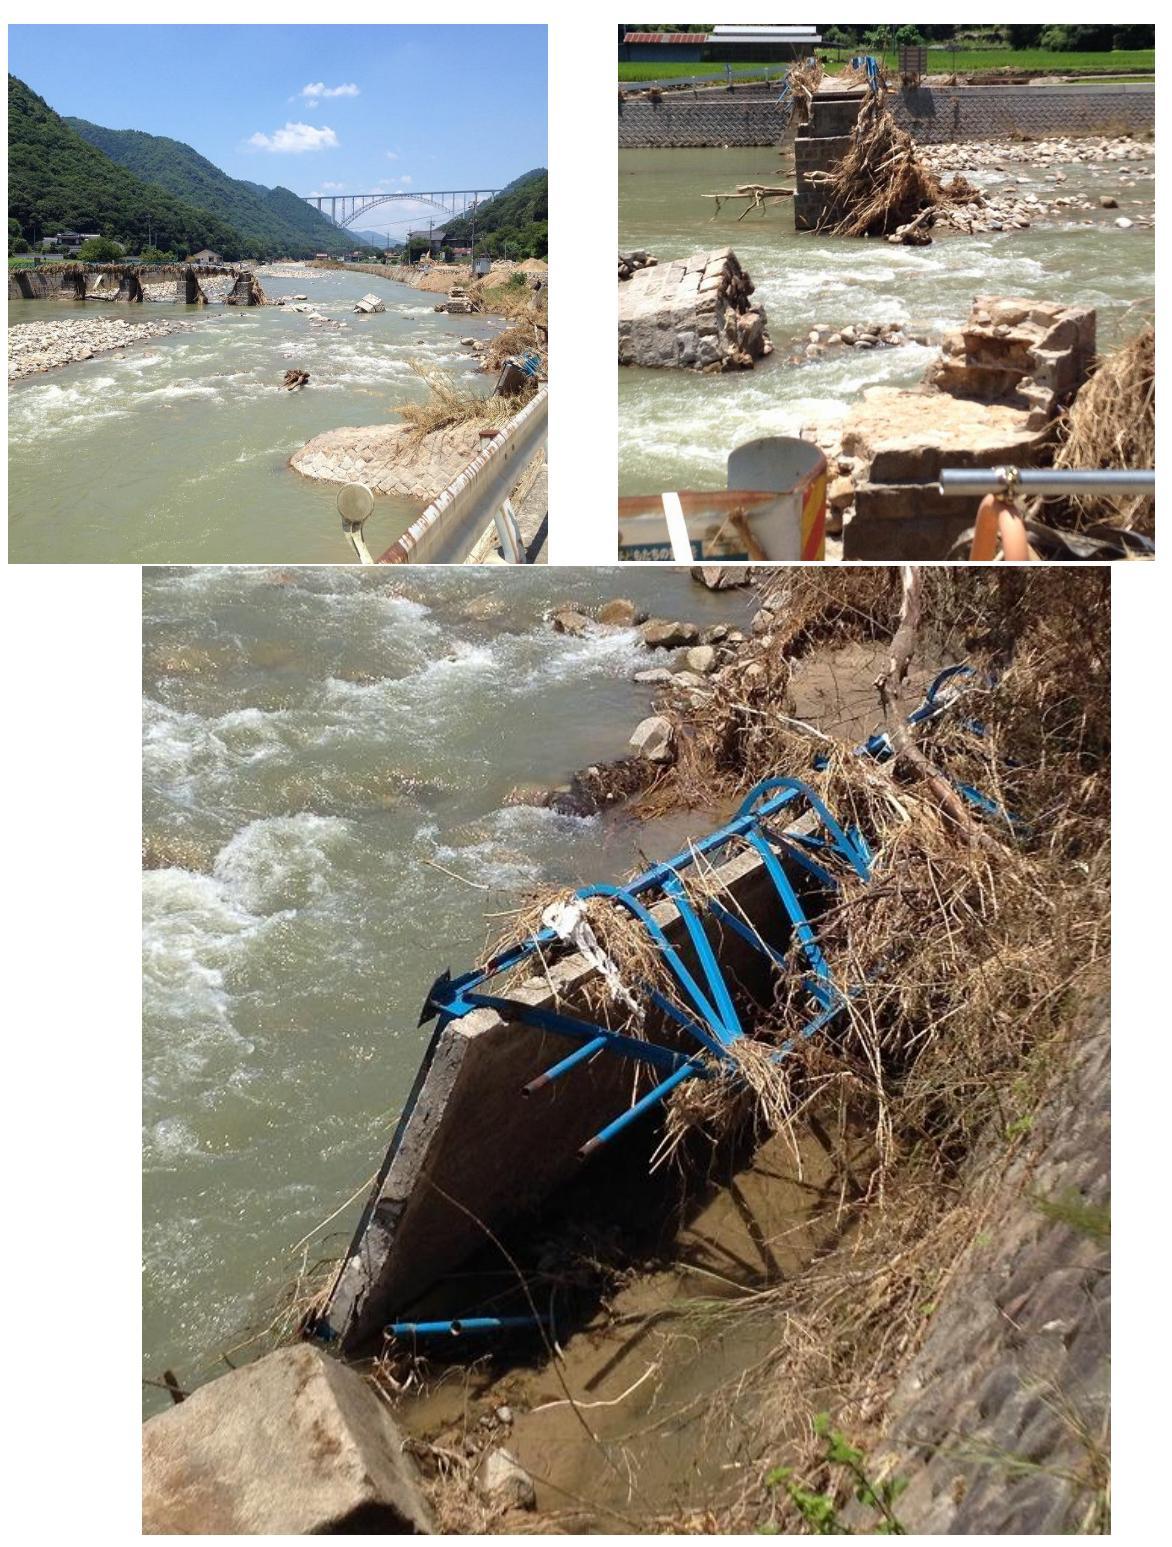
図−5.3 下畑橋の被災状況

広島空港近くの沼田川をまたぐ三原市下畑地区の下畑橋が流された(図-5.3). 石積みの橋脚も倒壊や傾斜 し、上部構造のポニートラス部も半分ほど流された.残ったポニートラスの上部に草木が引っかかっている ので、これ以上の水位に達したことがうかがえる.

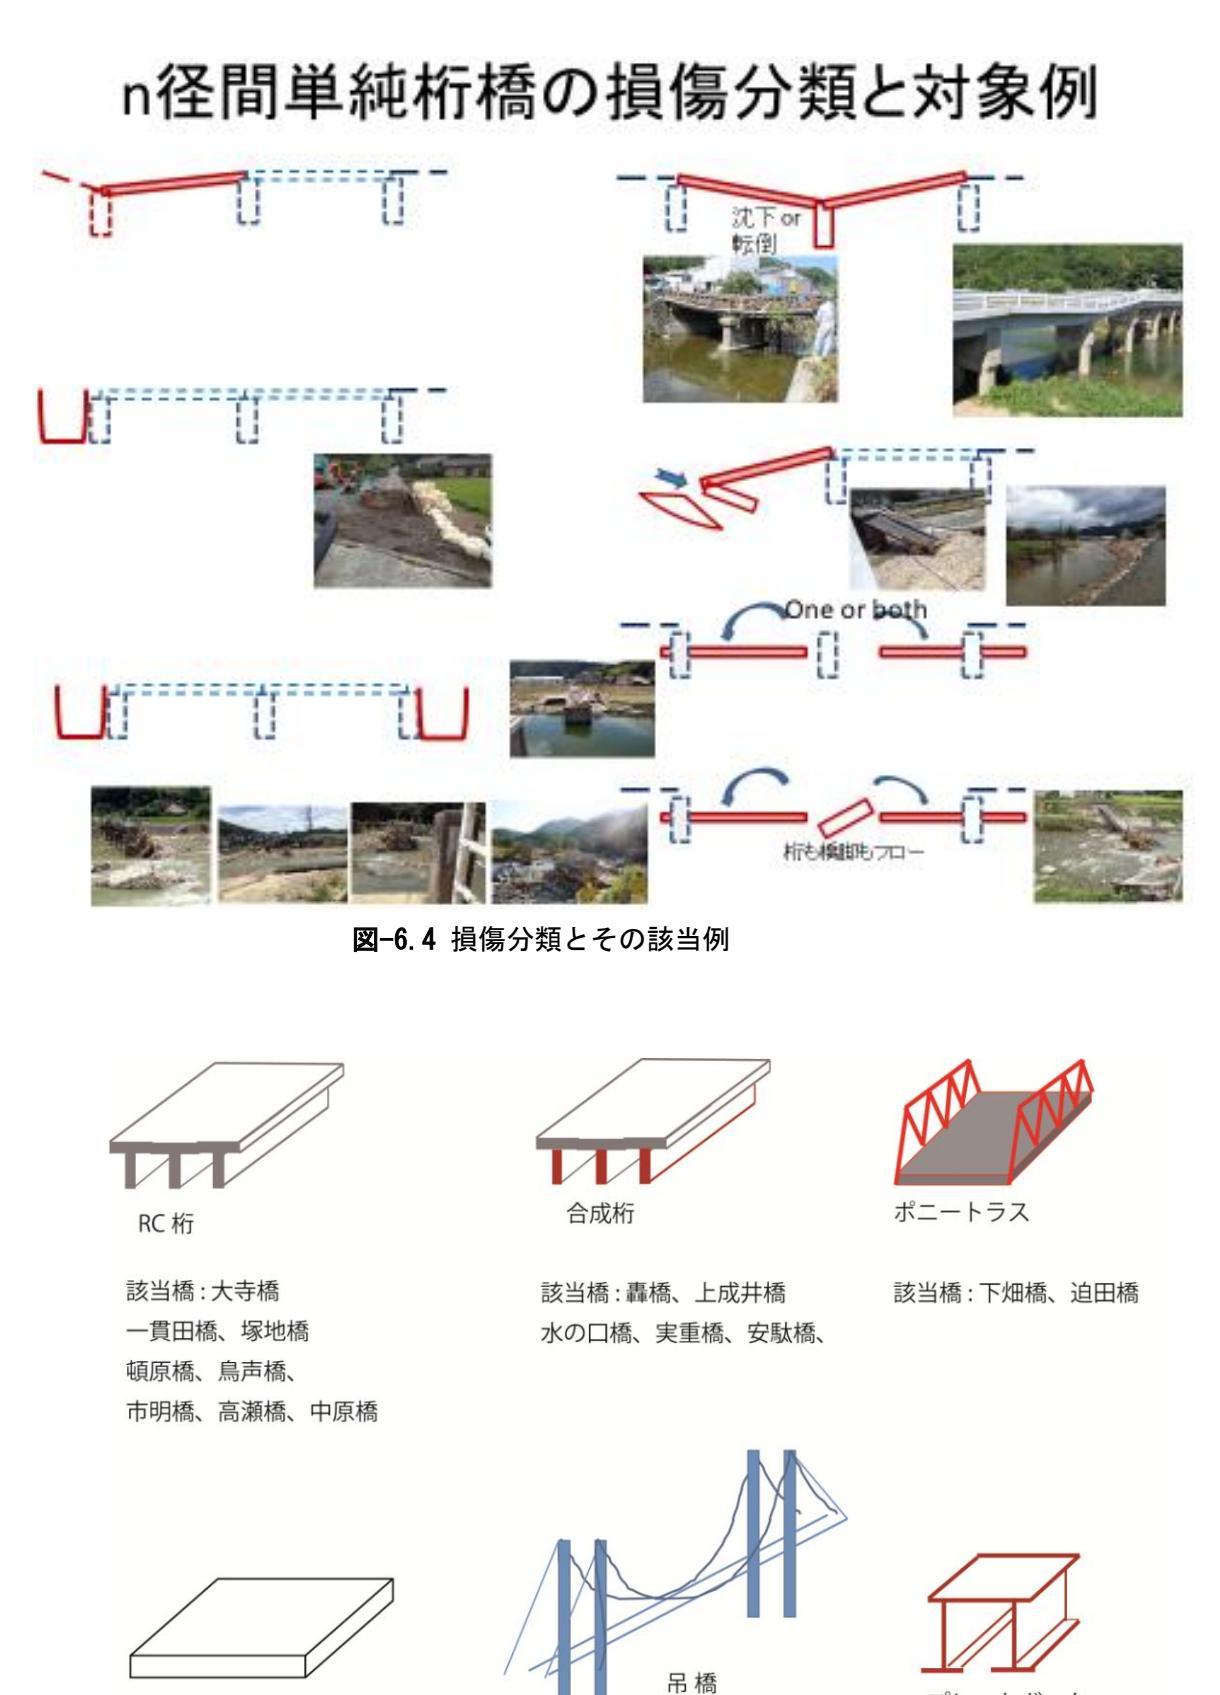
図-6.3 は桁橋の損傷した部位に対する応急的な復旧方法と水工障害にならないように橋脚や桁の撤 去やその後の新設を模式的に描いたものである.部分的に原状に復旧できるものと,致命的に橋がほぼ 壊滅している場合には造り替える必要がある.今回調査した橋梁に対してそれらの損傷を図-6.4のよう に分類した.橋脚・橋台部の崩壊による橋桁部の流出が多く見受けられた.図-6.5 は参考までに今回被 災調査した橋の構造形式毎に分類し,RC橋梁の損壊が多かった.
