ライフラインに係わる都市減災対策技術の 高度化に関する研究小委員会・活動報告

2016年熊本地震・土木学会先遣隊 ライフライン調査概要

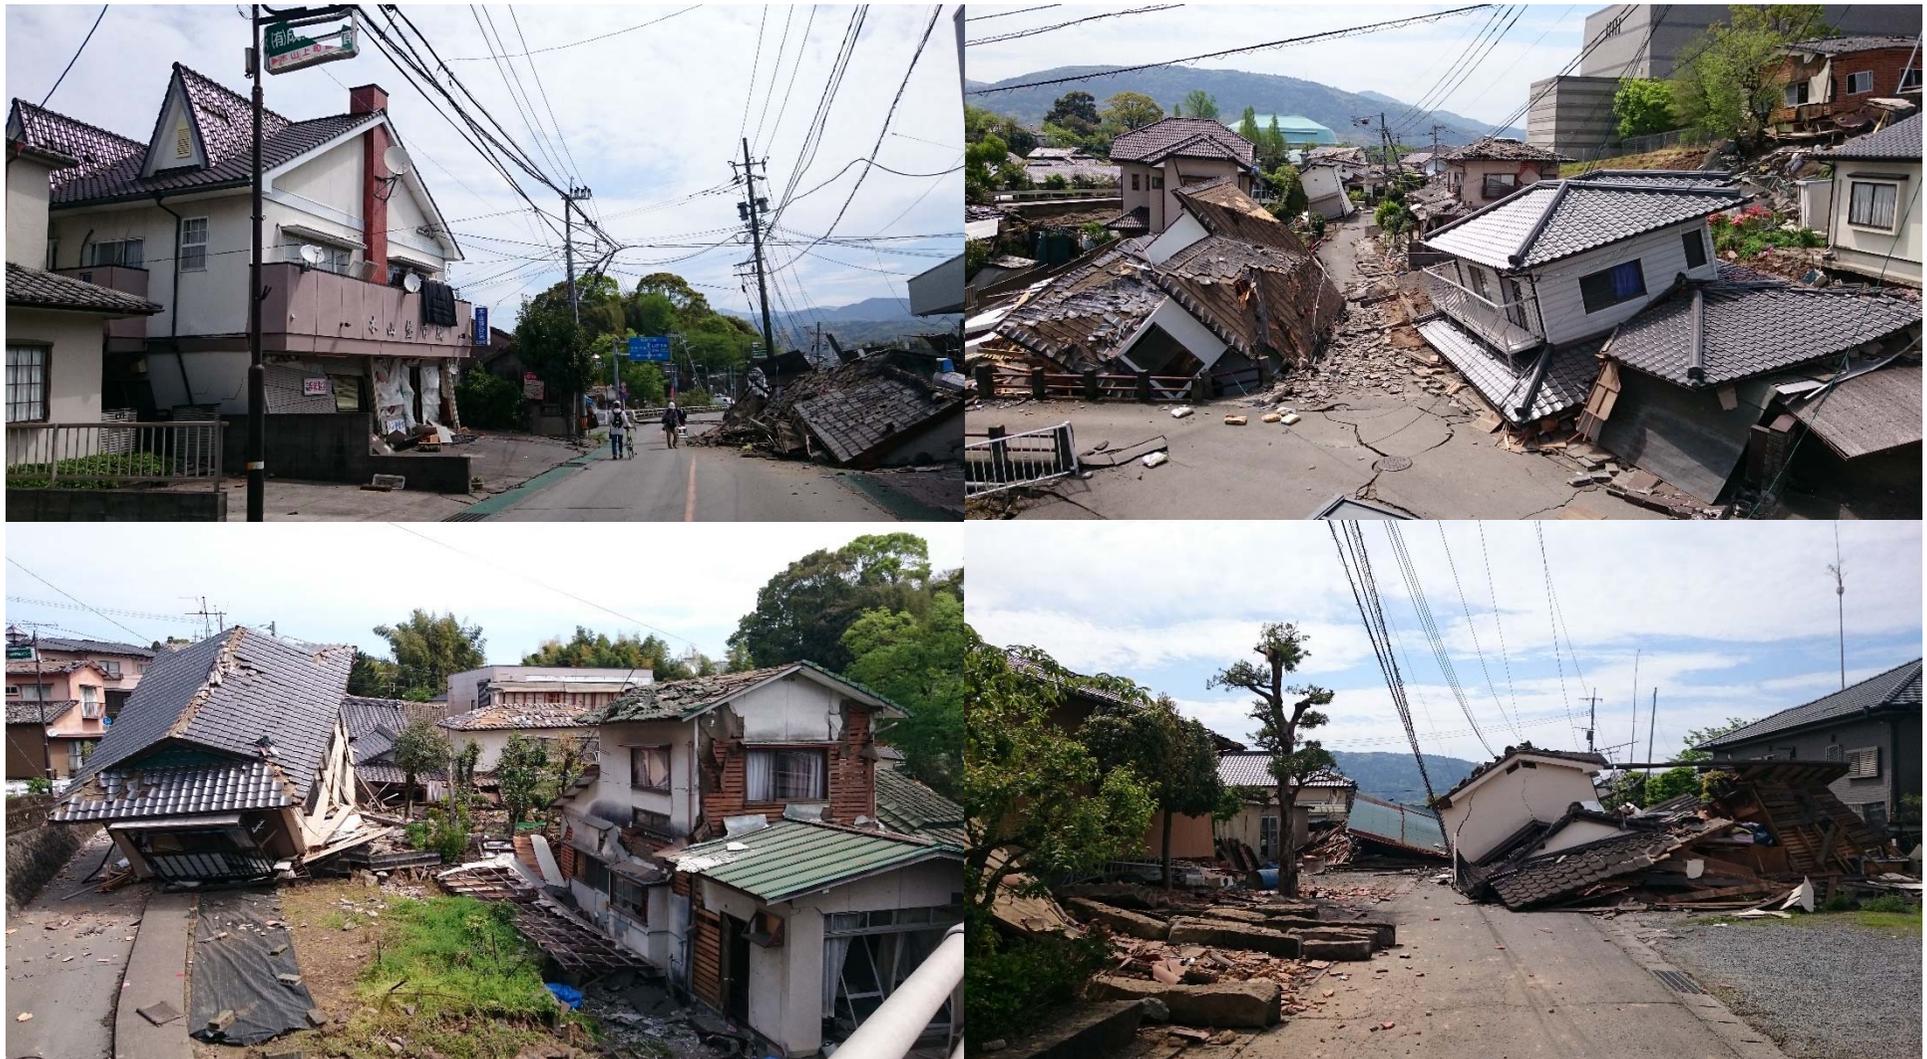
家屋被害 山崎・丸山・庄司先遣隊

- 益城町寺迫周辺. 2016.4.16
 - ・およそ3棟に1棟以上が全壊. 震度7相当の強震動の証左.
 - ・相対的に耐震性の高い家屋においても被害が生じている模様.

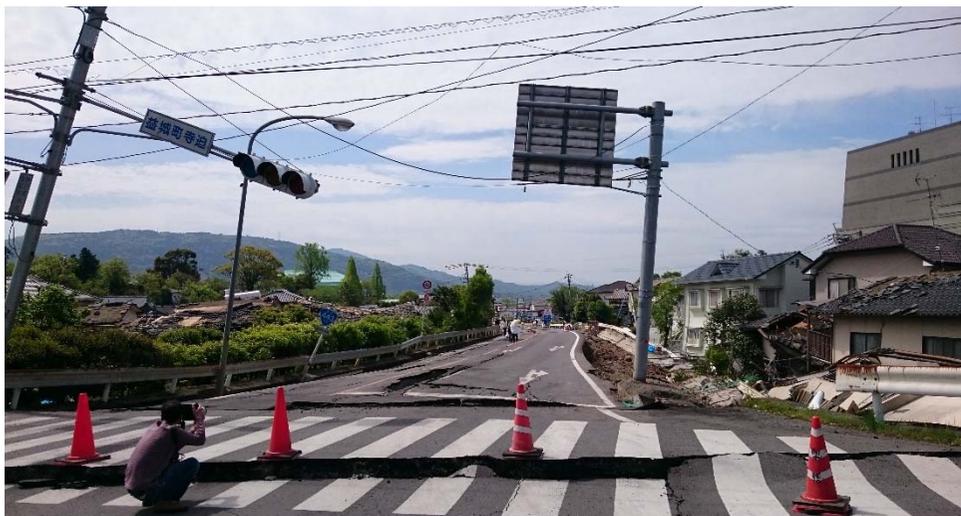
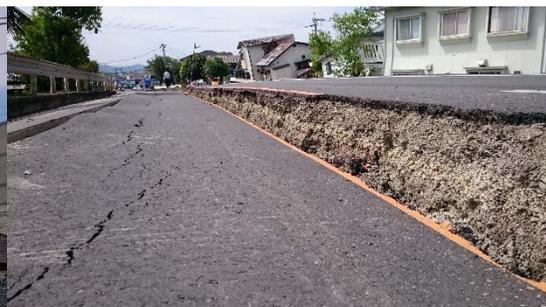
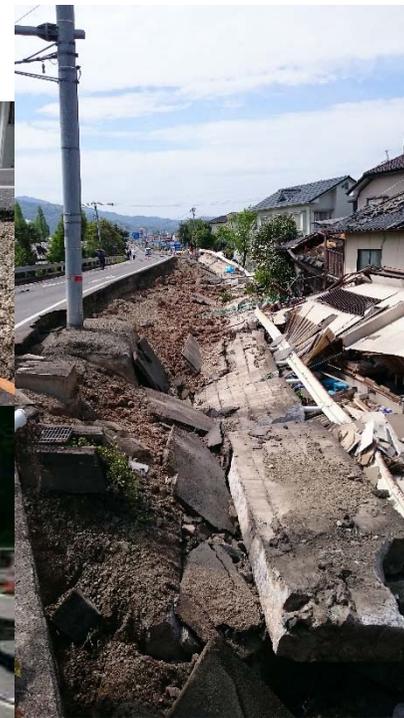
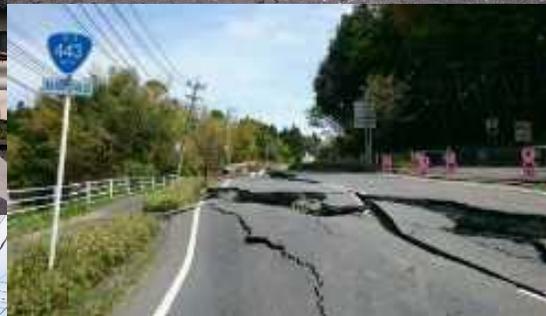
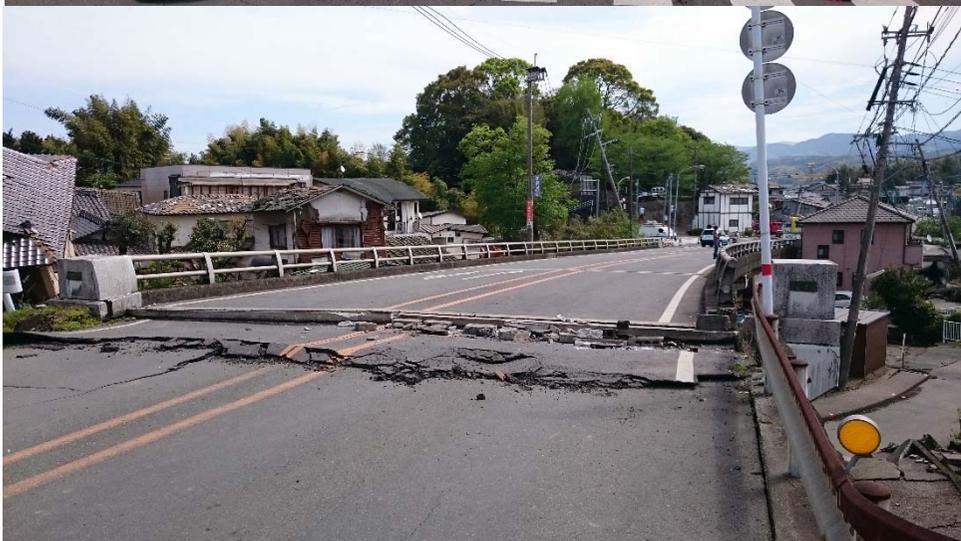
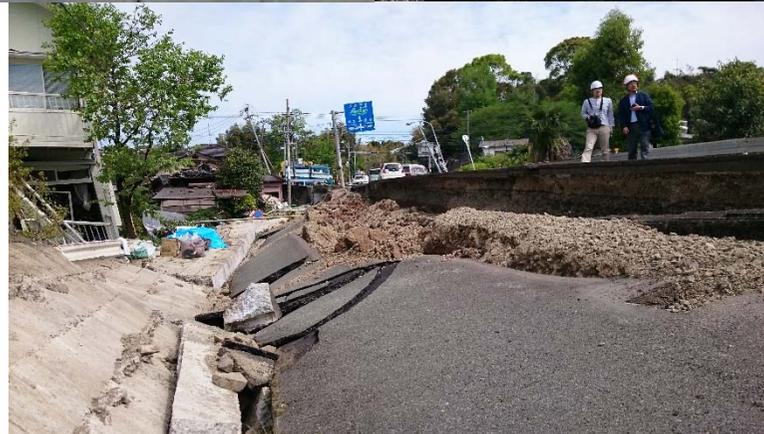
道路被害 山崎・丸山・庄司先遣隊

- 益城町寺迫周辺. 2016.4.16
- 道路路床/路盤の亀裂・段差・陥没. 路肩法面の崩壊
- 橋台背面盛土の沈下とエクспанション部の段差.

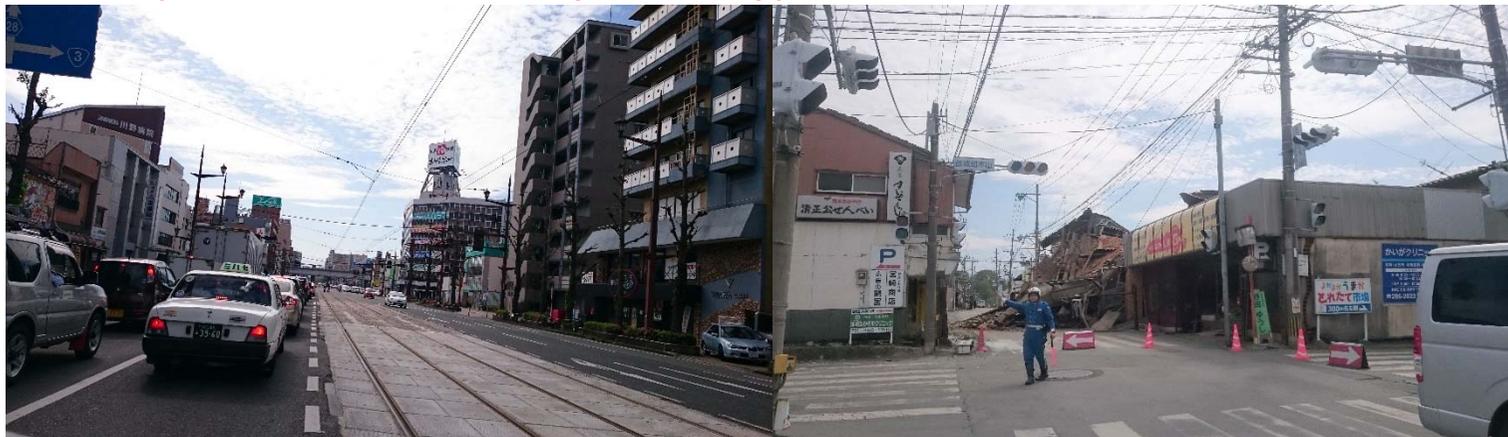
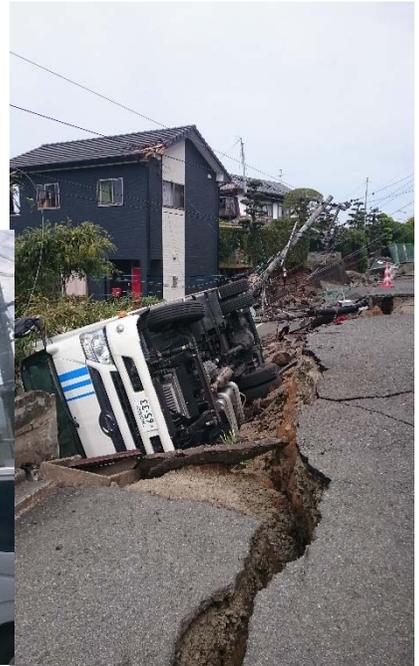
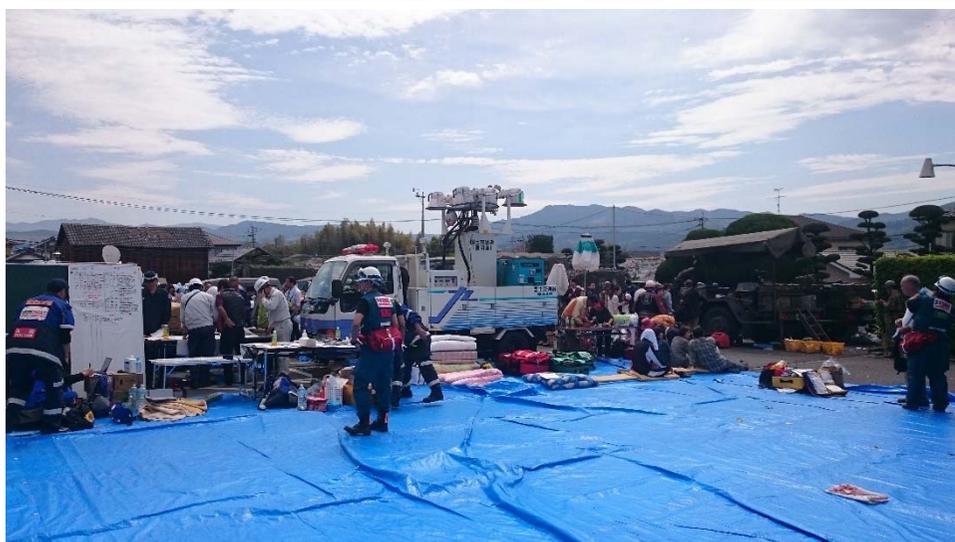
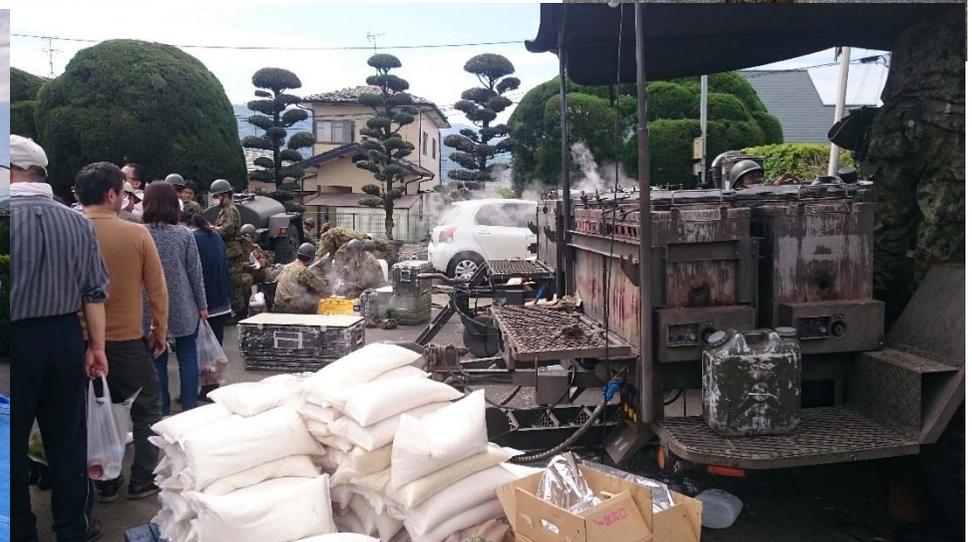
インフラ・ライフライン被害 山崎・丸山・庄司先遣隊

- 道路渋滞・信号麻痺・停電・断水・下水機能支障・ガス支障
- ・町役場での応急給水活動. 自衛隊による炊き出し.
- ・電源車の本震における被災.
- ・<http://committees.jsce.or.jp/eec2/> 丸山先生速報会

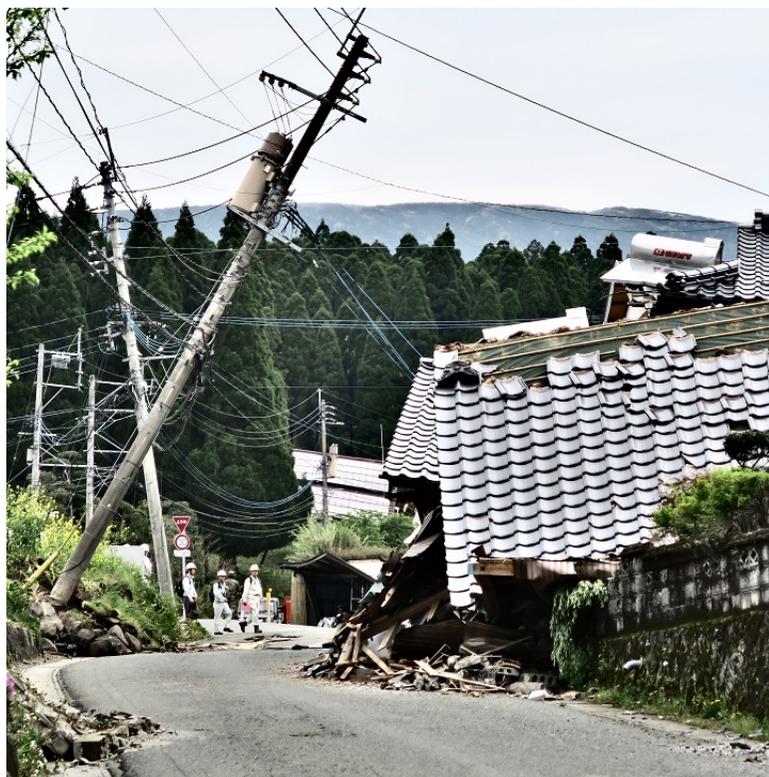
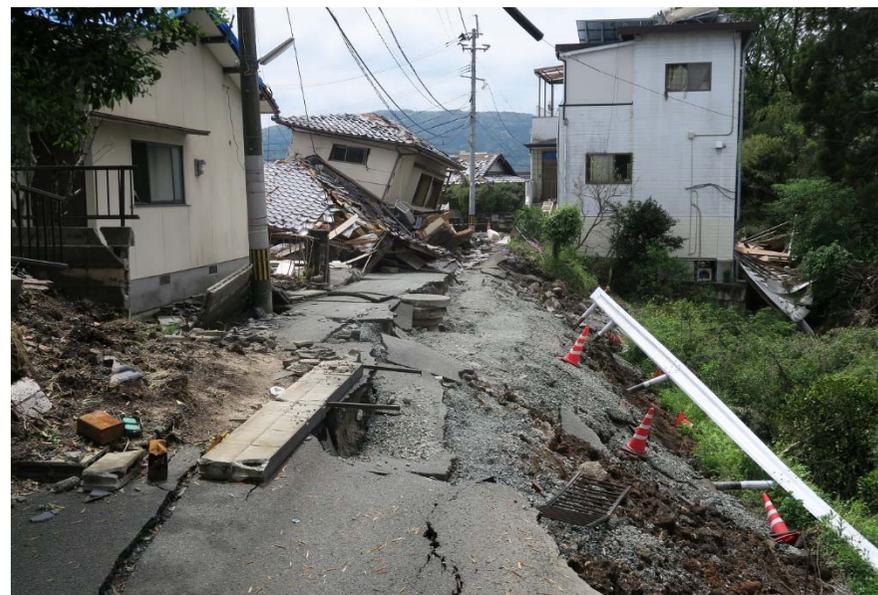
- ・益城の県道の高台側. 2016.4.22
造成地が崩れ下水が剥き出し.
中越, 東北に比べてMH浮き上がりが少ない印象.
- ・南阿蘇村の倒壊住宅. 2016.4.23
電柱が色々な方向に倒れる.

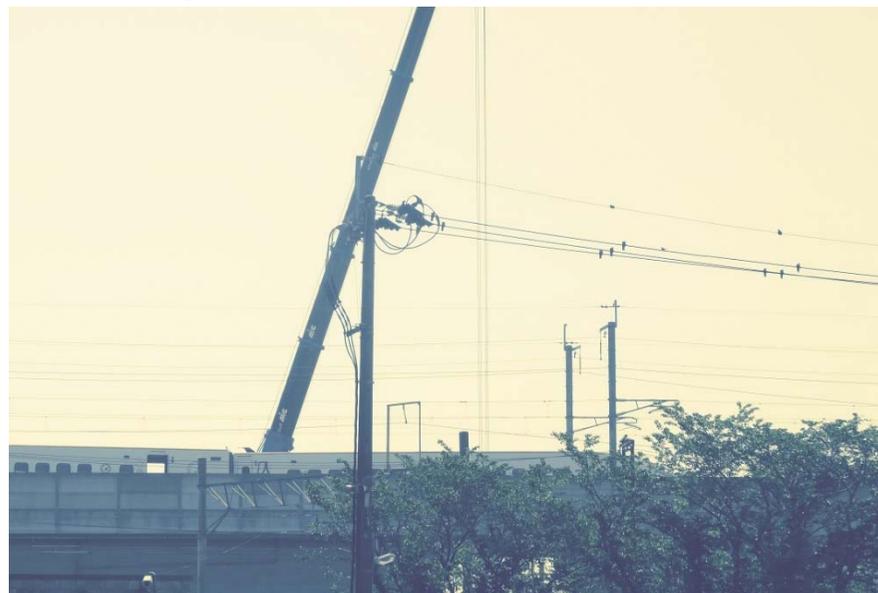
- ・新幹線の吊上作業. 2016.4.22

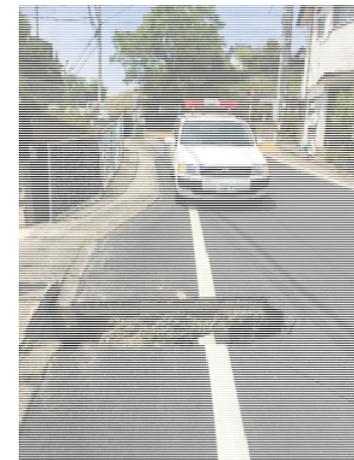
大口径の管路の被害は、益城町に近い熊本市東部および南部に多い模様

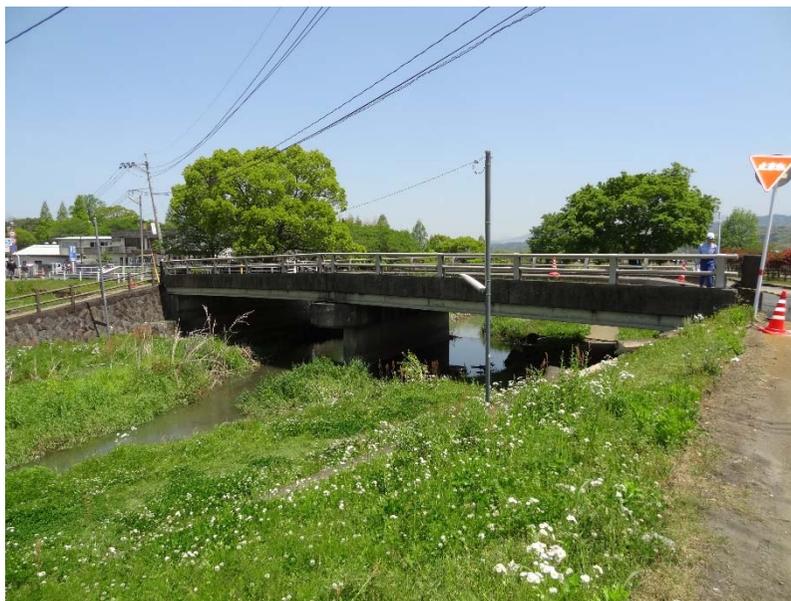
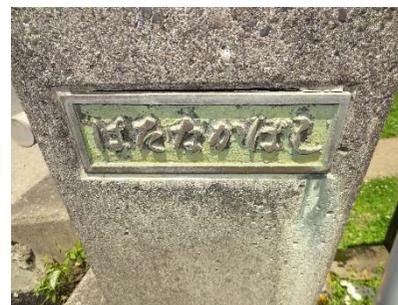
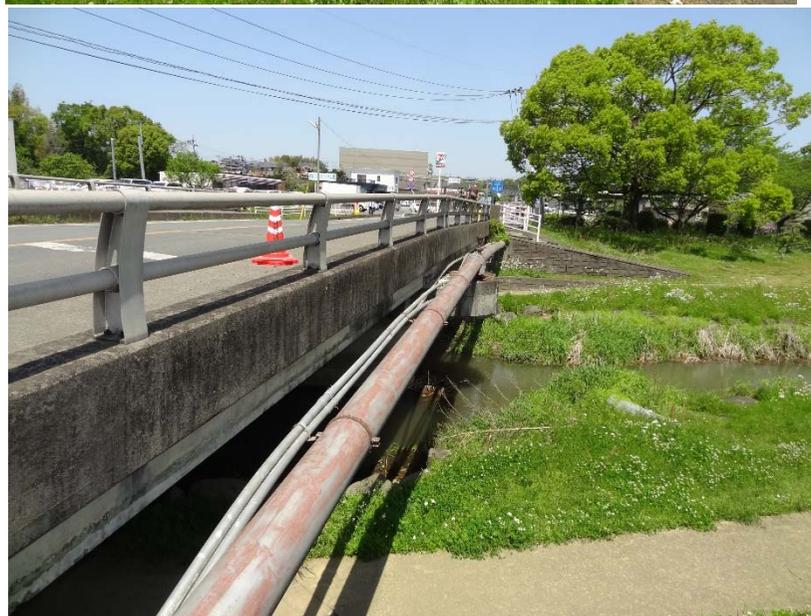
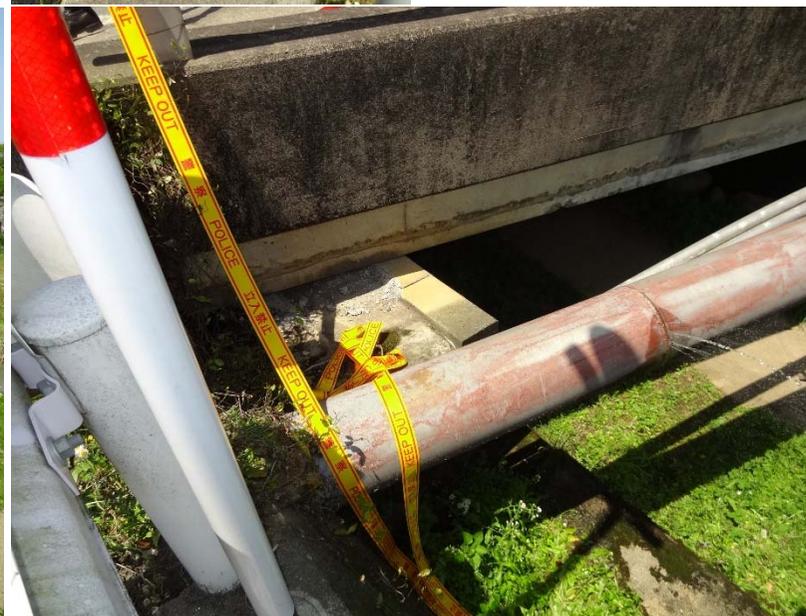
- 畑中橋: 県管理, 国道443号, 一級河川緑川水系・秋津川 2016.4.20

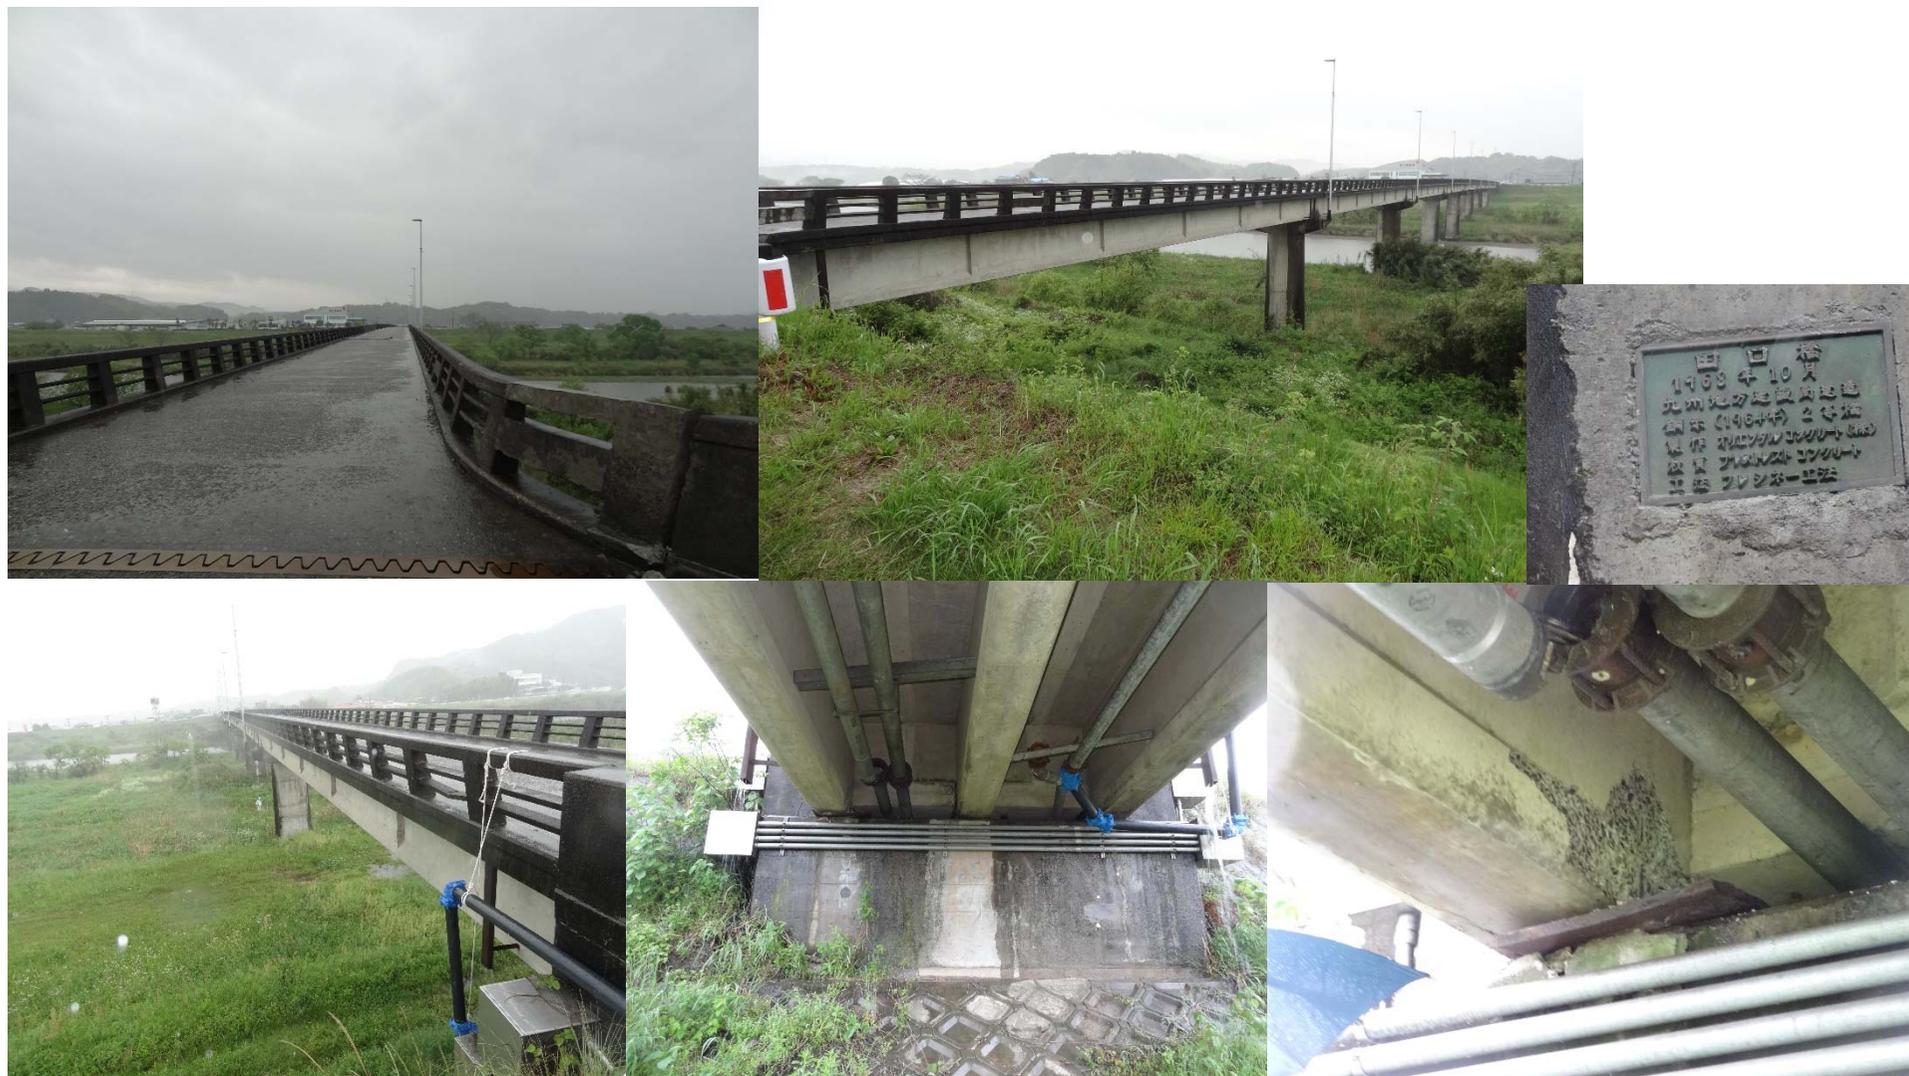
□ 田口橋: 県管理, 県道239号線, 一級河川緑川 2016.4.21

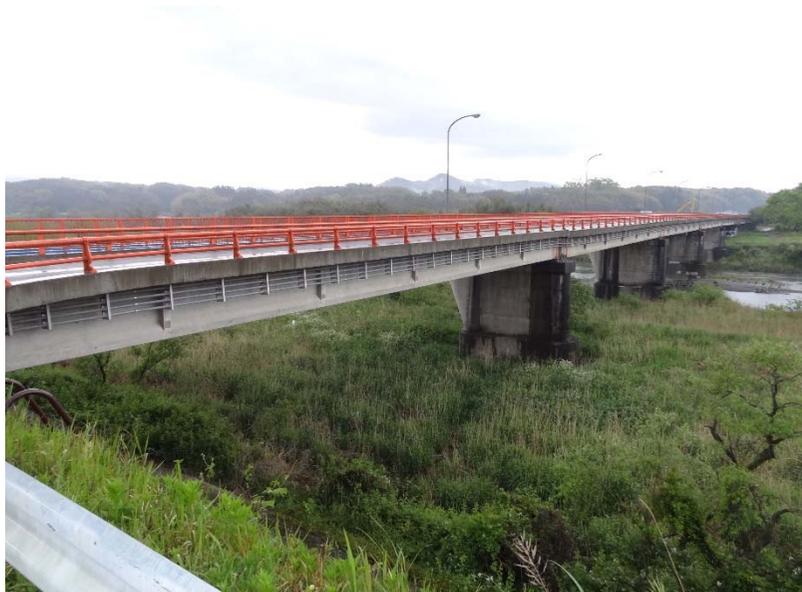
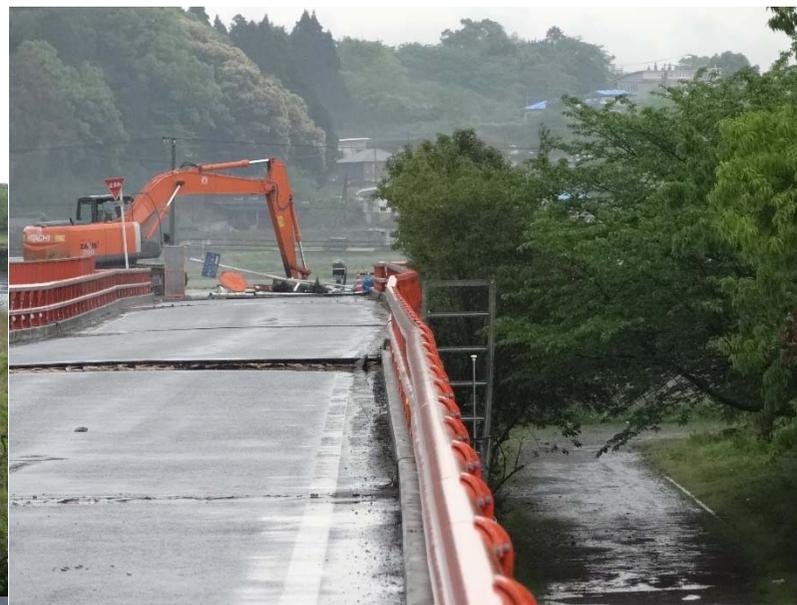
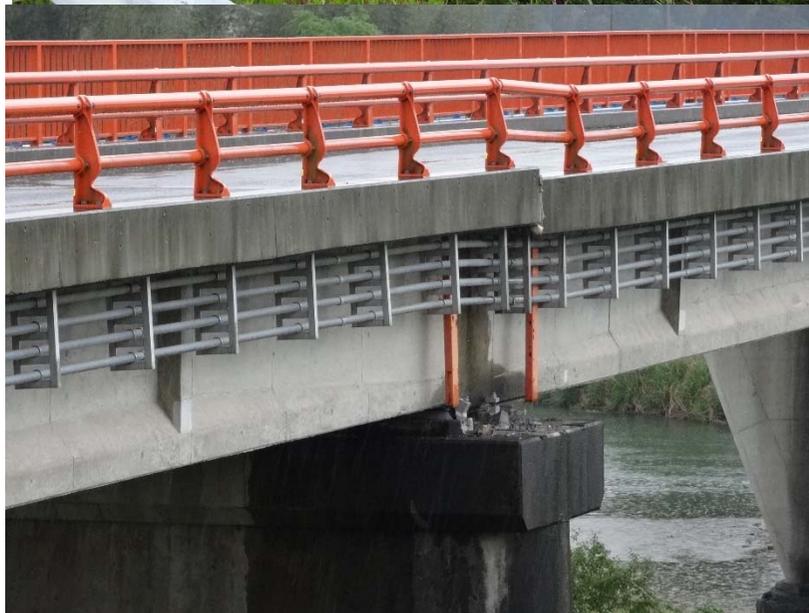
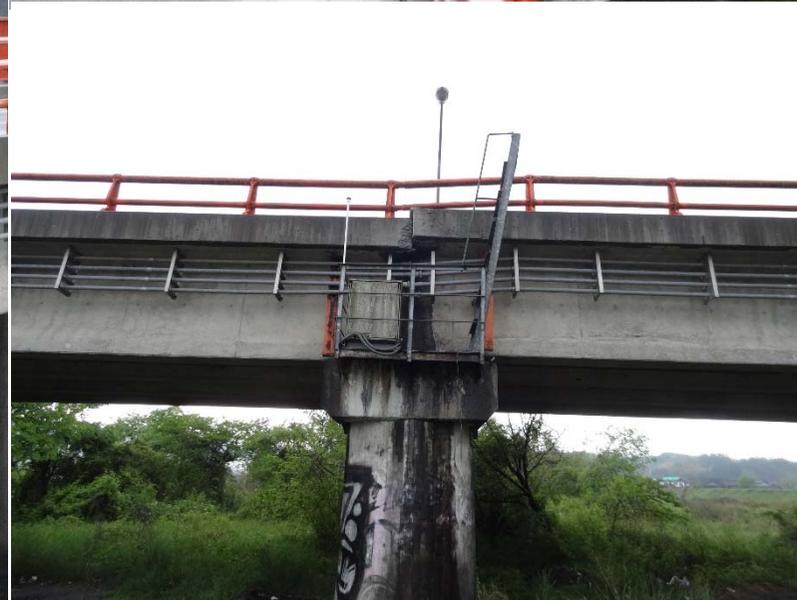
- 乙女橋: 県管理, 県道38号線, 一級河川緑川 2016.4.21
