## 城壁の耐震診断・補強に関する研究小委員会

2020年度活動報告および  
2021年度活動計画

**委員長：国土館大学理工学部 橋本 隆雄**

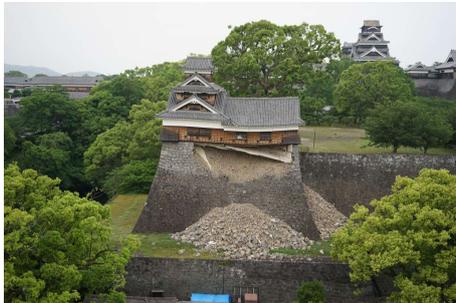
(a) 飯田丸五階櫓の被害状況

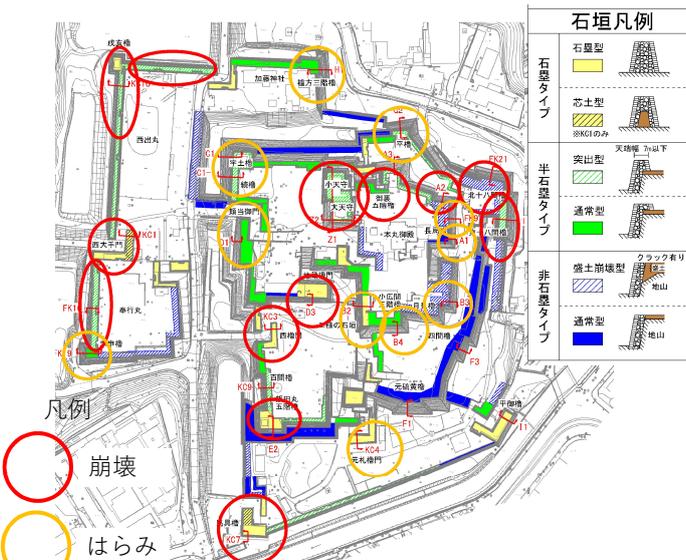
(a) 熊本地震による石垣崩壊状況

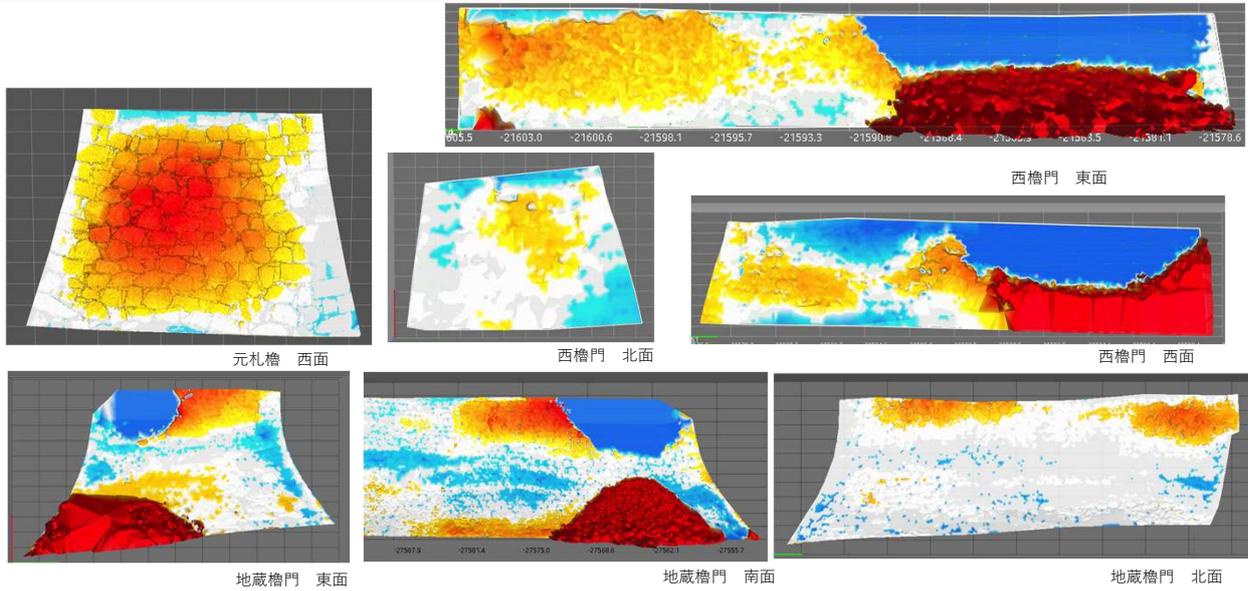
⇒石墨タイプは、全体的に孕みが大きく見られた

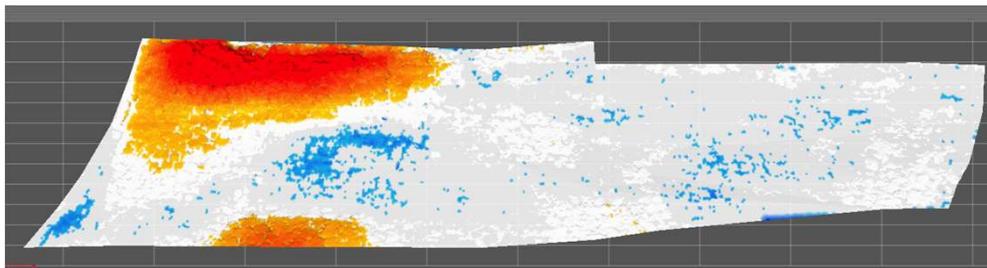
飯田丸平櫓

⇒通常型と比べより顕著に突出部分の孕みが確認された

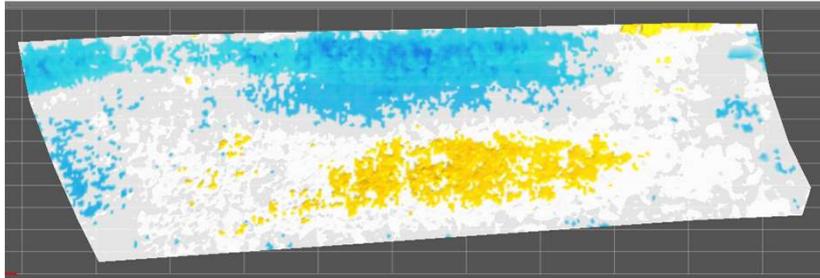
西竹之丸三階櫓

⇒上部が凹み下腹部に少し孕みが見られる  
宇土櫓の右側は、上の段に石垣があるため、影響を受けたのではないかと考えられる

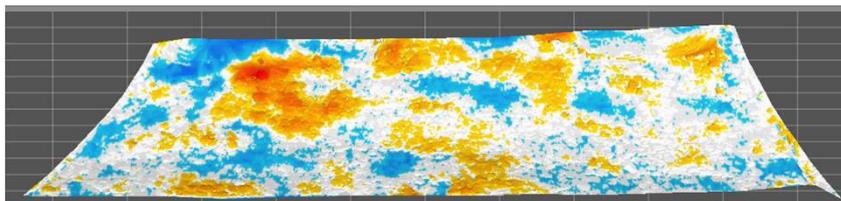
本丸御殿南東側

⇒本丸御殿南東側と長局櫓では、石垣全体に孕みが点在している  
百間石垣はすでに崩壊しており、上部に孕みが多く見られる結果となった
