## 2016年熊本地震の概要

## 熊本地震の地表地震断層調査

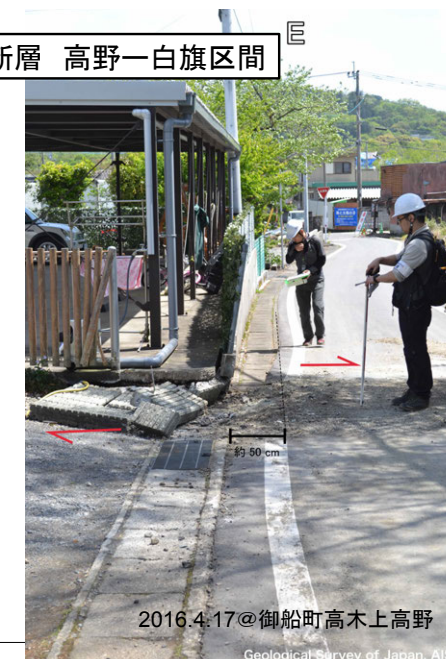
## ■日奈久断層 高野一白旗区間

4/14の地震でクラック発生  
4/16の地震後に大きなズレ

右横ずれ0.5m程度

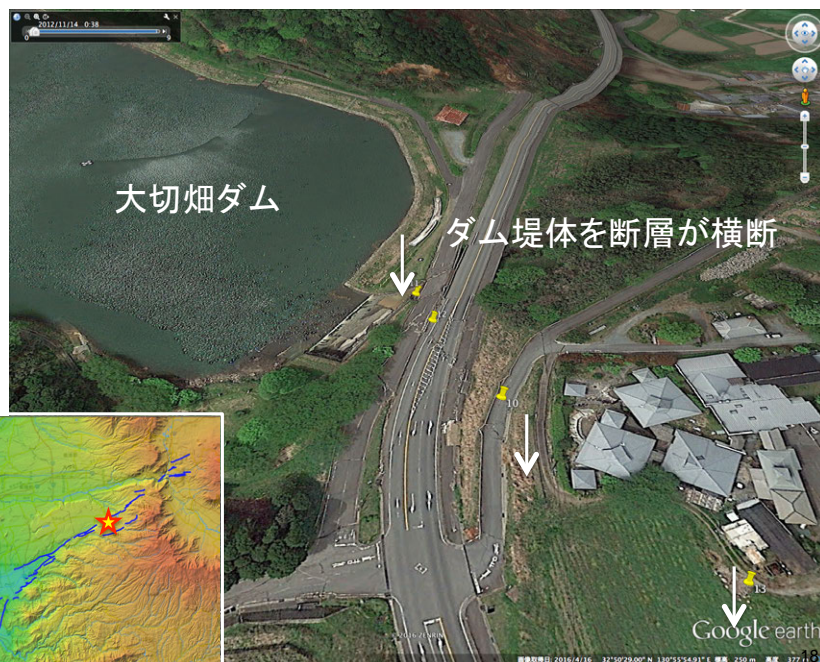
大切畑ダム

ダム堤体を断層が横断
