平成 27 年 9 月関東・東北豪雨 東北水害調査報告書

土木学会水工学委員会 土木学会水工学委員会水害対策小委員会 土木学会東北支部 建設工学研究振興会

平成 28 年 4 月

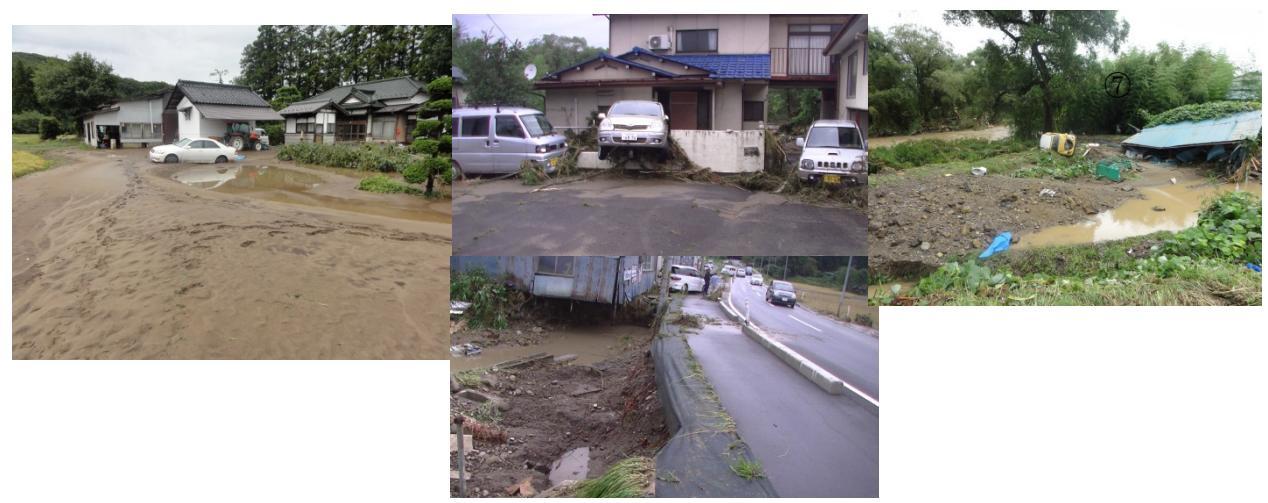
③蛇行部外側にて本川が沢に逆流し洪水発生.

④洪水が用水路を通じて道路を越流.

⑤土堤が低い右岸より越流. タクシーが流されている. 被害状況(イ)

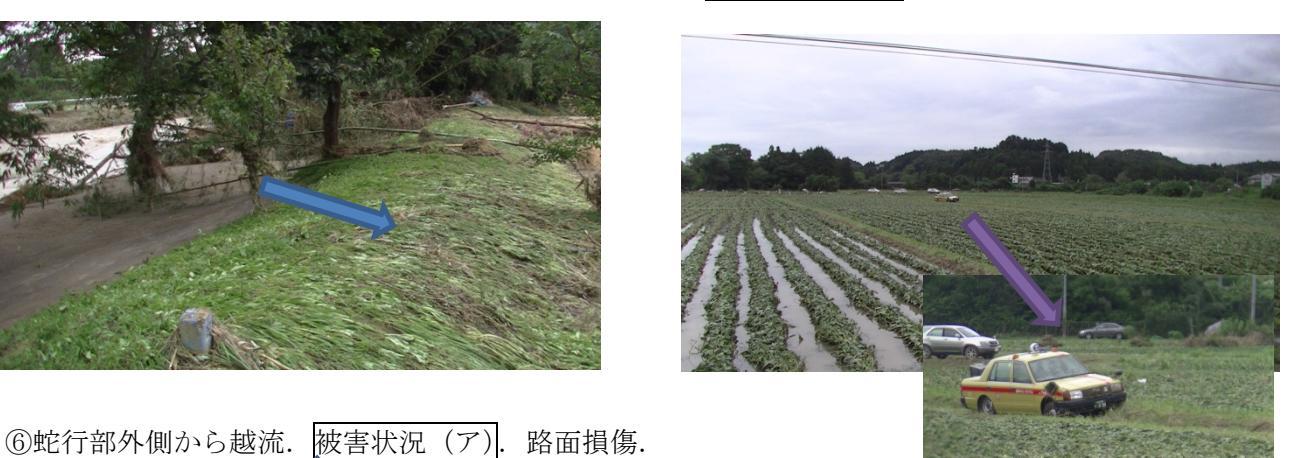
⑦浸水被害. 9/11 0:30 頃に 洪水が迫ってい ることに気づき, 5分で店内に浸 水. 浸水高 50cm 程度.

⑧高速道路の下(左),およびトンネル(右)より流下.トンネル内および外の路面損傷

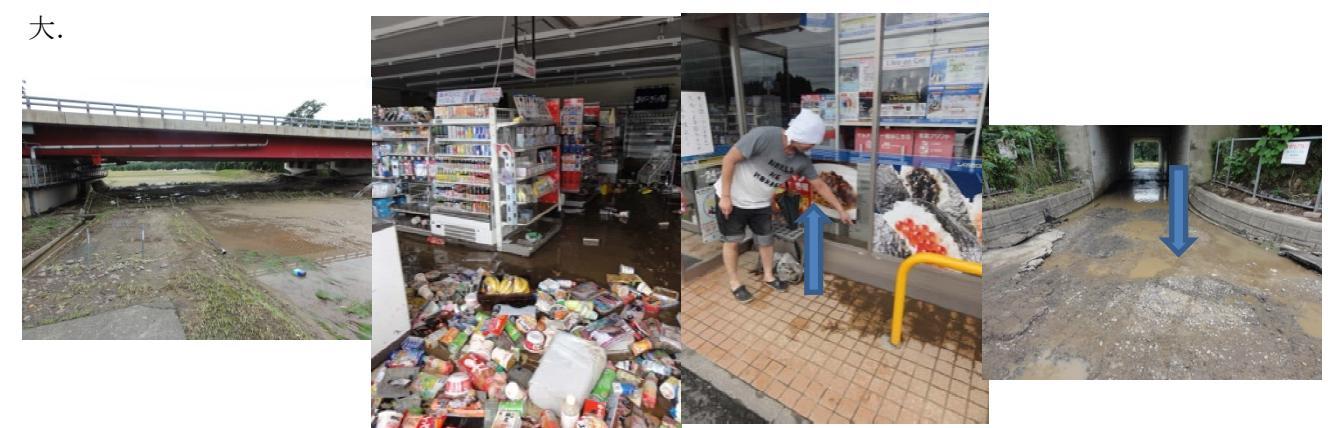
⑨2カ所河岸崩壊.流下してきた洪水によって堤防の裏側が削れて崩壊している.

⑩土堤が低い長命橋左岸側から越流.浸水深は1.5m 程度.

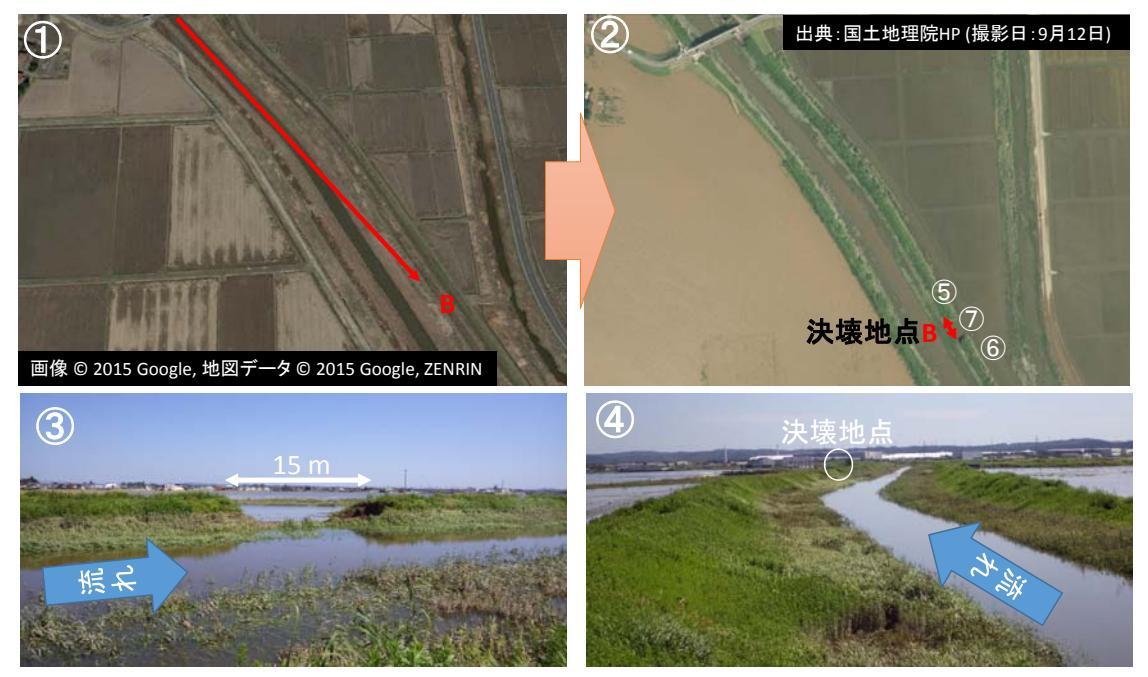
図 3 - 7 決壊地点 B の状況(Google Earth および国土地理院画像 "に加筆)

以下では、代表的な事例として決壊地点 B の状況を記述する. 渋井川の決壊地点 B は多田 川との合流部より約 0.6 km 上流に位置する. 図3-7に地点 B 周辺の決壊前(①)と決壊後 (②)の空撮画像および決壊状況を示す. 決壊幅は約 15 m である(③). 調査より洪水流の堤 防越流痕跡は確認されなかった. 堤防天端に舗装はされていない(④). 水路はゆるやかに決 壊部に向かって湾曲しており(①,④), 地点 B への流れの集中や 2 次流による侵食等が生じ た可能性は排除できない. しかしながら,背水効果に伴い水位が上昇し流速が抑制される 状況では洪水流速も小さい事が推測され,侵食破壊が B 地点で生じた可能性は低いと考え る. 現地調査でも堤防侵食の痕跡は確認されなかった.

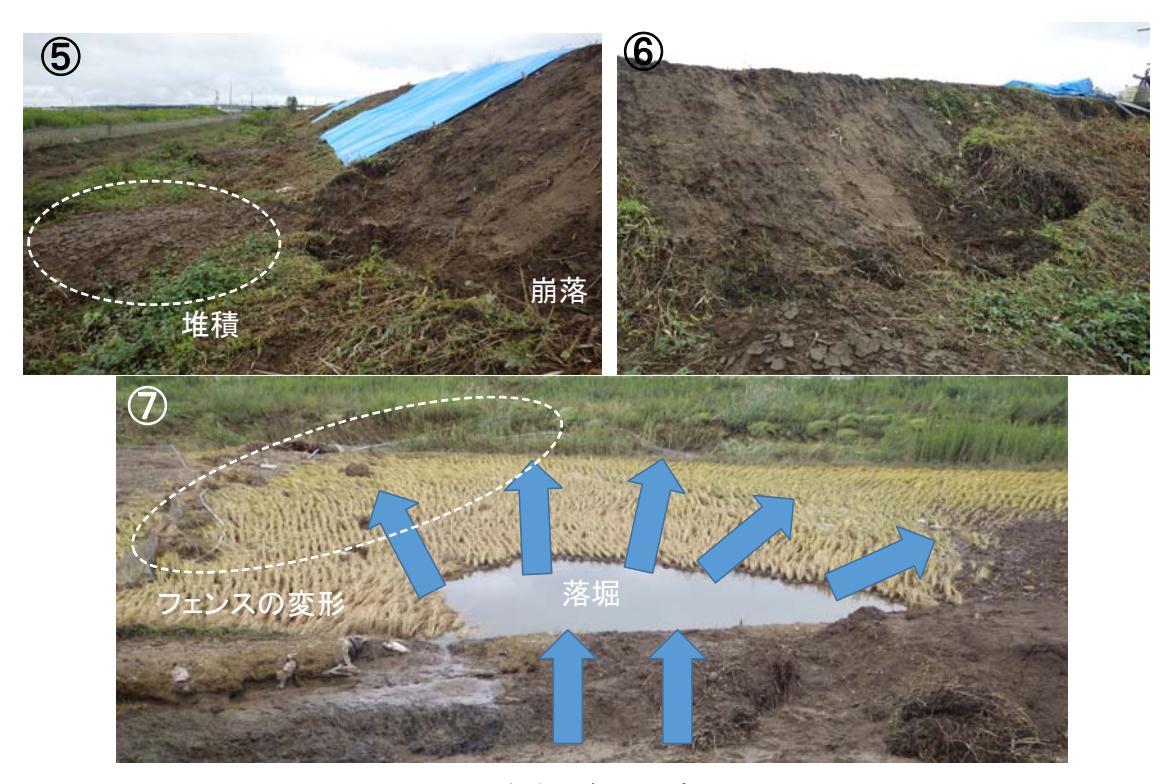
図3-8 決壊地点B堤内側の状況

決壊部堤内側の状況を図3-8に示す.決壊部裏のり面には多くの崩落・すべり箇所(⑤, ⑥)が存在し浸透流が発生した痕跡が確認される.⑦は決壊地点の堤内側である.氾濫流に よる用水路金網フェンスの変形や植生の倒伏,落堀の形成が堤内側で確認される.稲は中 央からやや下流側に広がるように倒伏している.フェンスの倒伏は洪水氾濫流の流体力に よる基礎部の破壊ではなく,支持杭周辺土壌の洗掘に伴うものである.このような堤内地 の状況から,決壊時に堤内側に大きな浸水(湛水)は生じていなかったものと推測される. 上記の決壊状況や直線水路,越流が確認されていない点等から,堤防決壊は浸透破壊に伴 い生じた可能性が極めて高い.実際にA点,B点付近の堤防裏のり面に多くの崩落・すべ り箇所等が存在し,浸透流が生じていた痕跡が確認された.つまり背水効果に伴い水位が 上昇した状況が継続し,多数の箇所で堤防への浸透が生じたものと結論できる.また,今 回の洪水で堤防決壊は左岸のみで発生したが,渋井川の右岸でも多くの漏水や浸透が生じ ていた.状況によっては,左岸のみならず右岸も決壊に至っていた可能性がある. その他の決壊地点の詳細に関しては呉らのの報告を参照されたい.

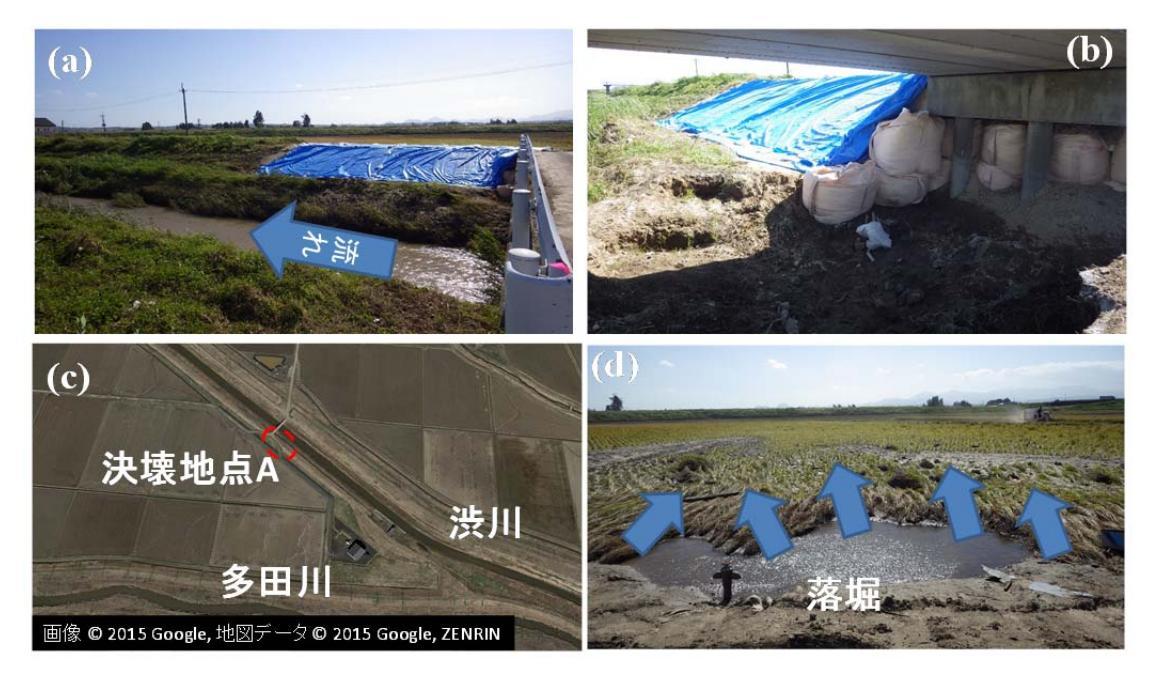
図 3-1 2 決壊地点 A の状況(Google earth に加筆)

代表的な事例として,決壊地点 A の状況を図 3-12に示す.決壊地点 A は多田川合流地 点から上流 0.9 km に位置する.渋川右岸で決壊が生じ,決壊幅は約 20 m (a)である.本地 点も多田川合流部からの背水効果に伴い水位が上昇したものと推測される.右岸側橋脚部 が洗掘されている状況が明らかである(b).多田川合流部の背水効果に伴い水位の上昇が継 続し,堤防の漏水・浸透を伴い浸透決壊した可能性が考えられる.その後,堤防決壊部か らの洪水氾濫流に伴い橋脚部が洗掘したものと推測される.これは,橋脚部の洗掘に伴う 侵食破壊が生じていたならば,堤防決壊は橋脚上下流部で生じると考えられるが堤防決壊 は橋脚下流部で発生している点,また洗掘に伴う侵食破壊ならば橋脚部の洗掘は更に大規 模になっていたものと考えられる点に基づいた考察である.堤内側には田んぼに洪水氾濫 流に伴う落堀の形成,植生の倒伏や土砂の堆積が確認される(d).この落堀の位置も橋脚上 流部であり,浸透決壊後に橋脚部が洗掘したことを裏付けている.

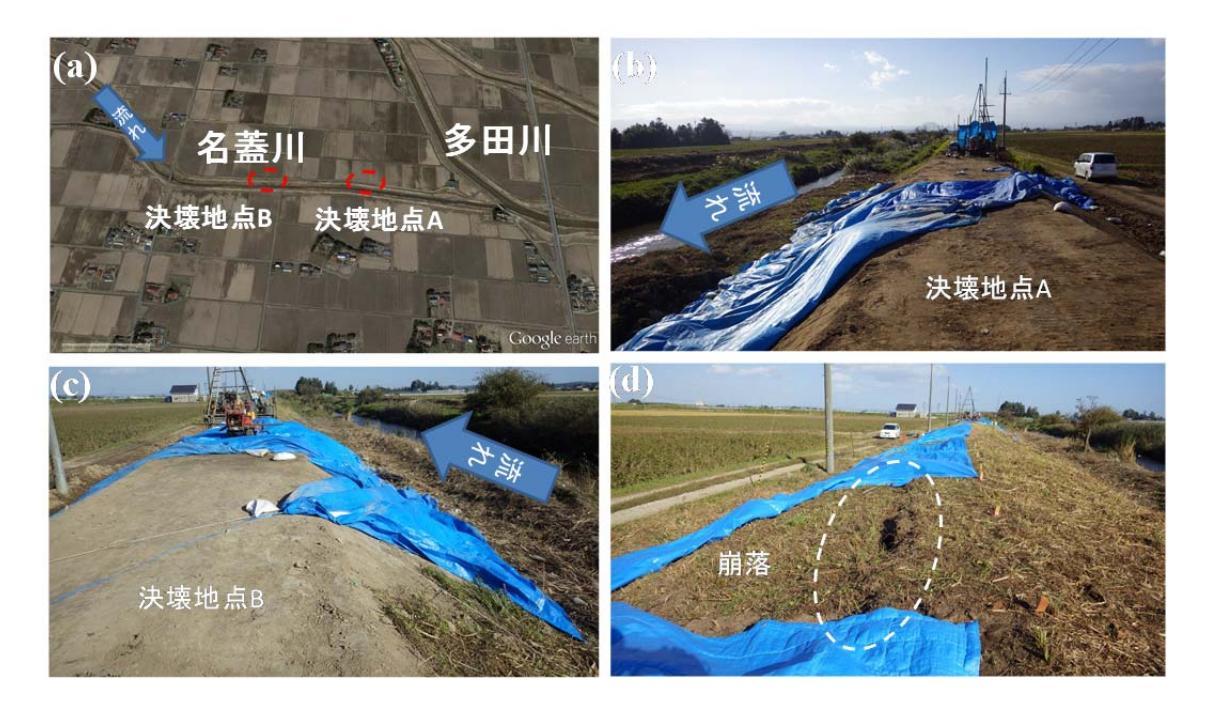
図 3-1 3 名蓋川決壊地点周辺の状況(Google earth に加筆)

鳴瀬川水系多田川支川の名蓋川でも堤防決壊が3箇所で発生し洪水氾濫被害が生じた. 宮城県公表資料によると3箇所で堤防決壊が確認されているが,現地調査では既に応急復 旧が完成していたためか,最下流部の決壊箇所は確認できず2箇所のみの決壊が確認された.名蓋川は,指定区間流路延長24.9km(宮城県知事管理区間),流域面積24.9km²の河 川であり⁴,多田川に流入する.堤防決壊の状況を図3-13に示す.決壊は多田川合流部 上流の左岸側で生じており,堤防裏のり面で多くの崩落・すべり箇所等が存在し,浸透流 が生じていた痕跡が確認される.つまり合流部背水効果に伴い水位が上昇した状況が継続 し,多数の箇所で堤防への浸透が生じた可能性が極めて高い.この状況は,渋井川の決壊 状況と酷似している.2箇所で堤防土質調査のためのボーリングが実施されていた.

興味深い点は、渋井川と名蓋川の決壊状況が酷似している点である.多田川合流部から の背水効果による水位上昇に伴い漏水・浸透が両河川ともに決壊の要因である.しかしな がら、浸水範囲は渋井川が格段に大きい.渋井川と名蓋川は,流域面積は同程度だが、川 幅は渋井川が約40m程度に対して、名蓋川は30m程度であり渋井川が大きい.浸水域の 差異が、単に川幅や河川流入量の影響か、それとも地形標高、合流部水理特性や決壊後の 逆流によるものか、他の要因によるものなのかを明らかにすることは、今後の防災を考え た場合、極めて重要である.今後数値計算を通じてこの点を定量的に評価していく必要が ある.一つの可能性は、渋井川決壊地点は多田川のみならず鳴瀬川水位の影響も受ける範 囲であり、堤防決壊後も高い水位状況が維持され逆流が生じた反面、名蓋川の背水効果は 水位上昇の効果はあったが多田川・鳴瀬川の水が逆流するほどまでの影響はなかった事が 考えられる.

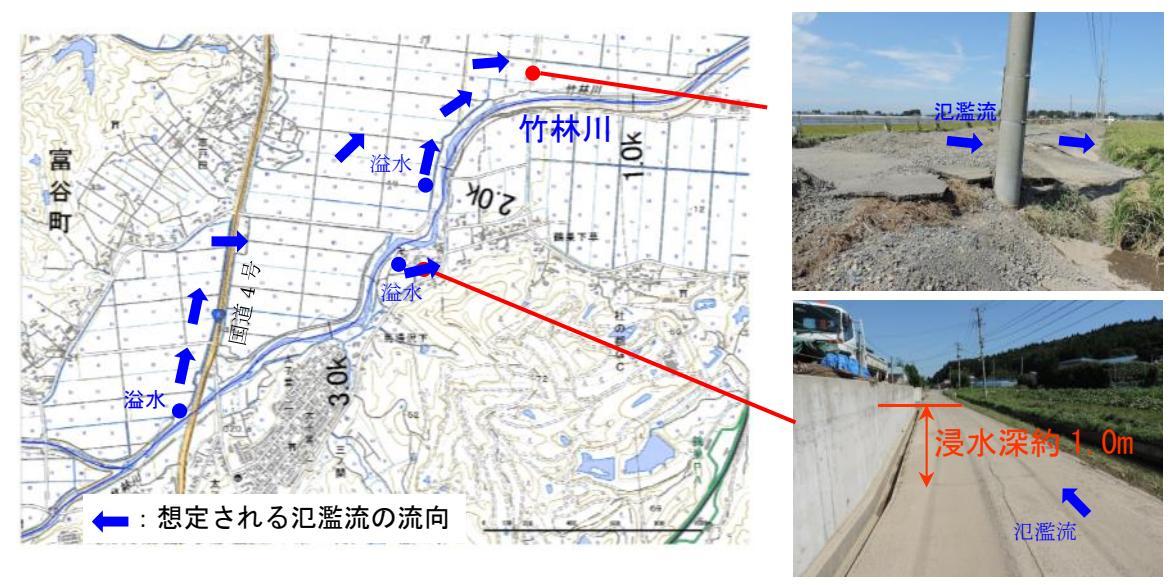
図4-7 竹林川の被災状況

竹林川からの溢水により,浸水被害が生じた.11日2:20に氾濫発生情報が北上川下流事務所・仙台管区気象台より共同発表された.図4-7に溢水地点周辺を示す.左岸側では 国道4号線上流と下流で溢水し,国道上流で溢水した流水は国道に沿って北側に流下し, 農地と集落の境界付近で国道を超えて,その後下流まで氾濫している.また,国道下流で の溢水地点は河川湾曲部で強い洪水流が発生したと推測でき,溢水地点近くで道路舗装が 剥離する等の被害が発生した.右岸側においても,三ノ関馬場沢下地先付近での溢水によ り家屋の浸水被害が発生した.

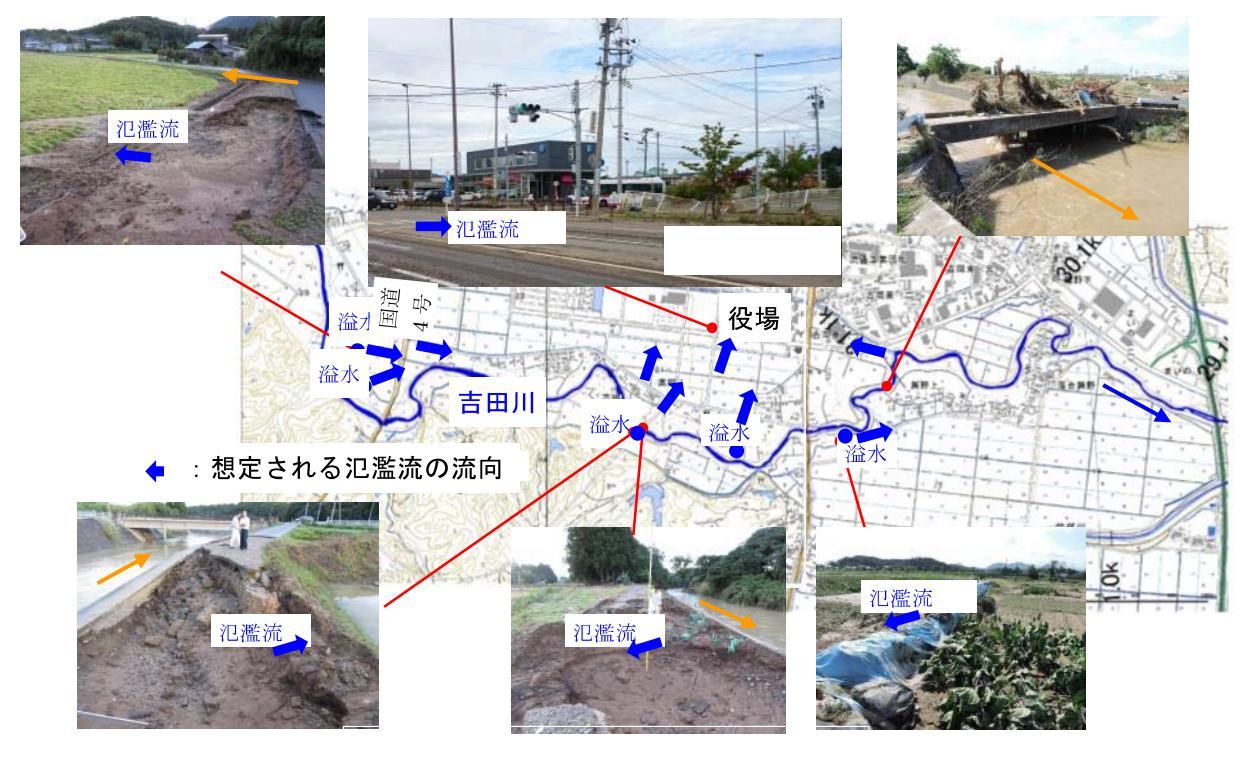
図4-8 吉田川(吉田川,竹林川,善川合流前)の被災状況

吉田川からの溢水により,浸水被害が発生した.溢水は国道 4 号線上流と下流で発生し ており,その水勢により農地や沿川道路が大きく損壊する等の被害が発生した.そして, 大和町役場が位置する市街地が広範囲に浸水したことが認められた.また,背水効果によ り吉田川から洞堀川に逆流し,合流点近くの洞堀川右岸側から溢水している痕跡が認めら れた.

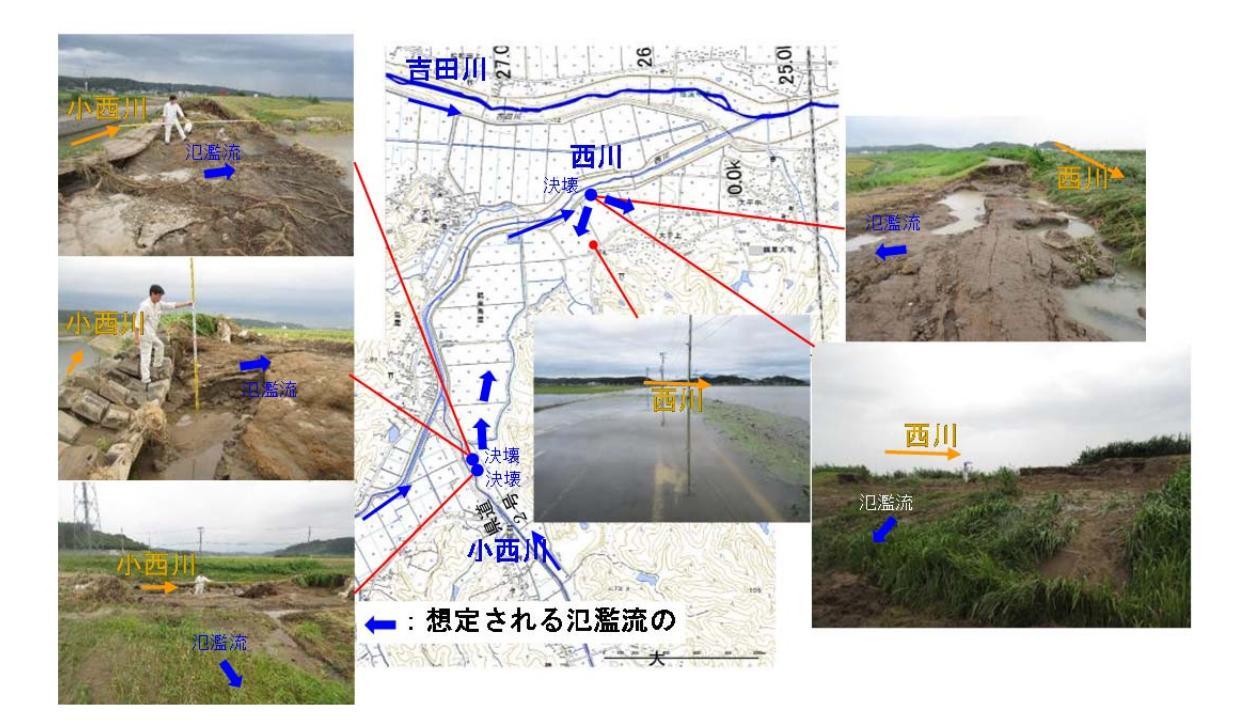
図4-11 西川・小西川の被災状況

西川で1か所,小西川で2か所が決壊し,農地を中心として広範囲な浸水被害が発生した.ただし,西川・小西川の浸水により,西川合流後の吉田川本川で流量が大きく低減された可能性がある.小西川と並走する県道2号線にも冠水被害をもたらした.西川・小西川の3か所の決壊要因は,越水によるものと推定される.

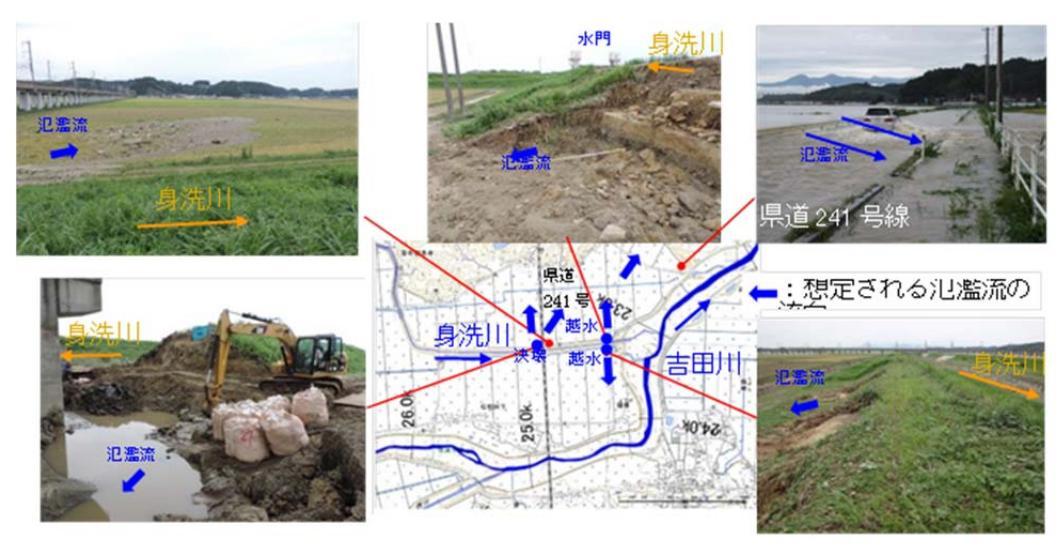
図4-12 身洗川の被災状況

吉田川合流点の身洗川水門を全閉しポンプ排水を行ったが,身洗川の自己流量が排水量 を上回り河川水位が上昇した.その結果,合流点直上流左右岸の2か所で越水して,周辺 の農地において広範囲な浸水被害が発生した.また,東北新幹線渡河地点直上流左岸で堤 防が決壊し,周辺の農地でも浸水被害や県道241号線の道路冠水が発生した.

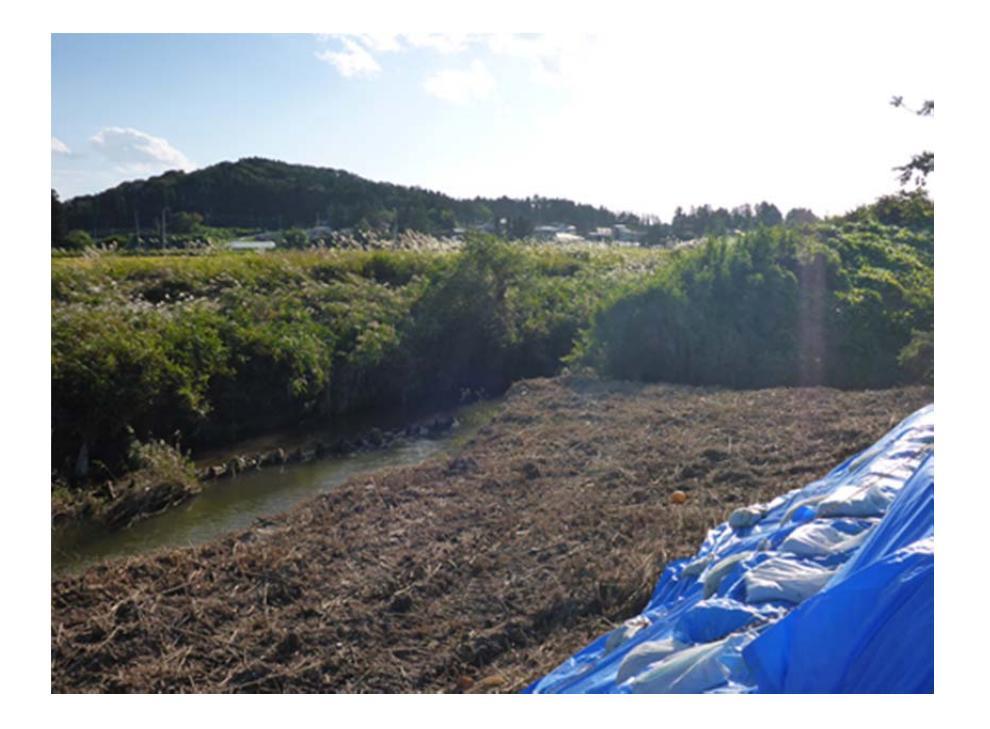
図5-5 芋埣川の破堤現場から見た堤外地

芋埣川の5箇所の破堤の多くは越流によるものと考えられる.図5-5は県道42号線か ら下流部栗駒渡丸においての破堤箇所から堤外地を見たものである.応急処置のため,手 前の堤体は盛土してブルーシートで覆われている.その川表の高水敷部分の植生が伐採さ れており,本来の堤防の構造がわかると同時に奥の伐採していない個所は植生が繁茂して いることがわかる.設計上の通水面積は全く確保されておらず,流下能力が極端に減少し ていたことがわかる.中小河川ではこのように整備されていない河川が多く,芋埣川はそ の典型といえる.芋埣川は越流箇所が多く,県道は上流部からの越流によって通行止めと なった.

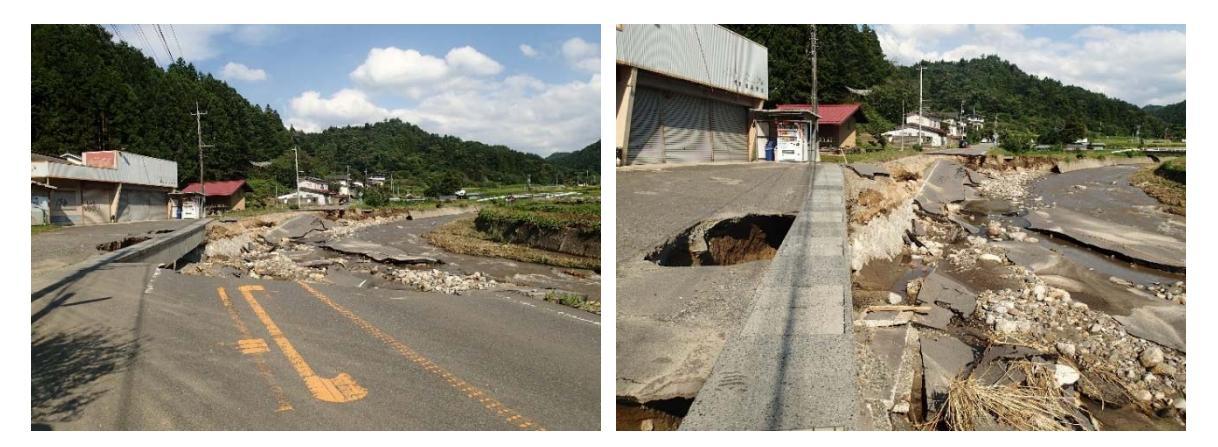
写真6-1 道路崩落部全景

国道 115 号(福島―相馬区間)の伊達市霊山石田地区は,道路崩落(路面長で約 60m)による 通行止めとなった(9月10日 21:00 ただし,福島大学教員の情報によると 8 時には通行で きなかった 図6-3,写真6-1参照).当該区間は,阿武隈川水系支川の石田川の右岸 側に位置しており,痕跡より河川増水により浸食されたことが崩落の原因となる.河川と 接する一連の区間は比高約 3m の護岸工が整備されているが,路面崩落した部分は,すべて 流出している.なお,河道を確認すると当該区間は特に蛇行エリアである.国道はこの蛇 行を遮るように供用されている.被災形跡から,道路と直行する形状で移動形跡のない均 質な石積の擁壁も認められ(写真6-2参照),盛土部分が河川増水による浸食に伴い流出し た可能性が高い.なお,周辺の建物浸水痕跡より,当該地域の浸水深さは 20cm であり,国 道決壊脇の限られた建物までの波及したものと見積もられる.なお,当該国道は,福島― 相馬間の基幹道路であるものの,迂回路も存在しているため通路断絶が免れている.また, 当該河川上で大きな被害は石田地区のものが挙げられるが,相対的に小規模な護岸破損も 所々に認められ,河川周辺でも斜面崩壊が認められている.

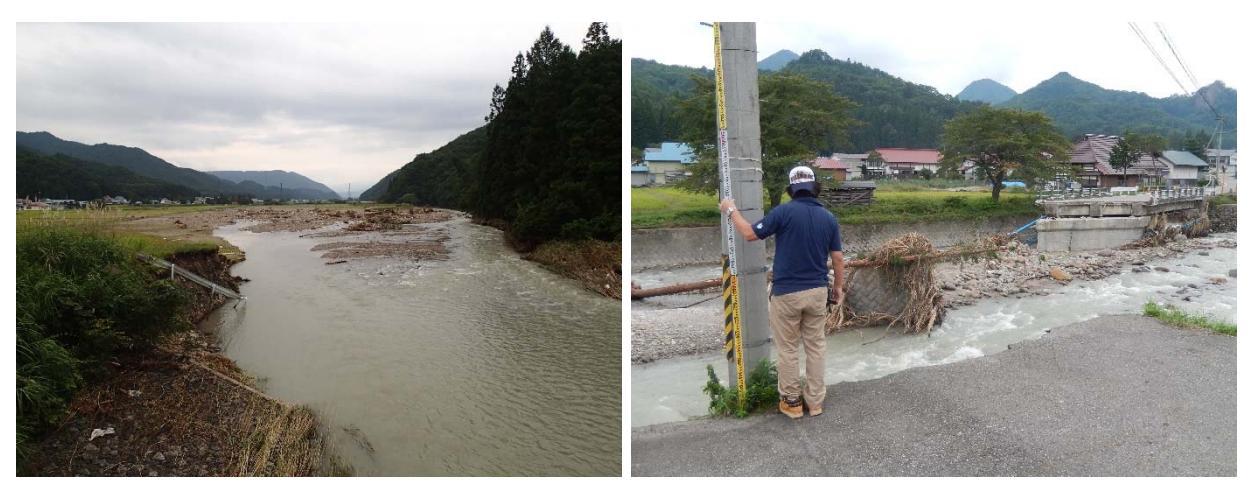
写真6-5 桧沢川破堤状況

写真6-6 高橋橋落橋状況

桧沢川において構造物として大きな被害の認められた箇所は,会津町立檜沢小・中学校 上流域の上流域(約 1km)の比較的に延長の久戸沢合流部の久戸沢橋付近における堤防破堤 (図6-5中の桧沢川2 写真6-5参照),および,それよりも約1.5km上流の大豆渡地区 で国道289号と接続する高橋橋の落橋(図6-5中の桧沢川3 写真6-6参照)である.ま た,桧沢川は,阿賀川(大川)と合流するまで大局的に西─東方向へ流下する河川だが,200 から300m ピッチで蛇行し,所々の河道幅が不均一で狭窄部を含む.その蛇行,および狭 窄部にて洪水が部分的に認められている(図 6 − 5 の桧沢川 1~5). 以下,調査エリアは桧沢川 1~5 で詳細を記載する.

桧沢川2の久戸沢橋付近では,堤高 差約4mの堤防が破堤している(ただ し,当概部分は橋付近で,やや高く積 み上げされているようで実際は3mか ら3.5m 写真6−10参照).破堤延 長は約150mである.堤内の直近の土 地利用は水田であり流木などの漂流 物が散乱するが,氾濫規模は水田内に とどまり,人家の密集する地域までは 至っていない(写真6−11参照).

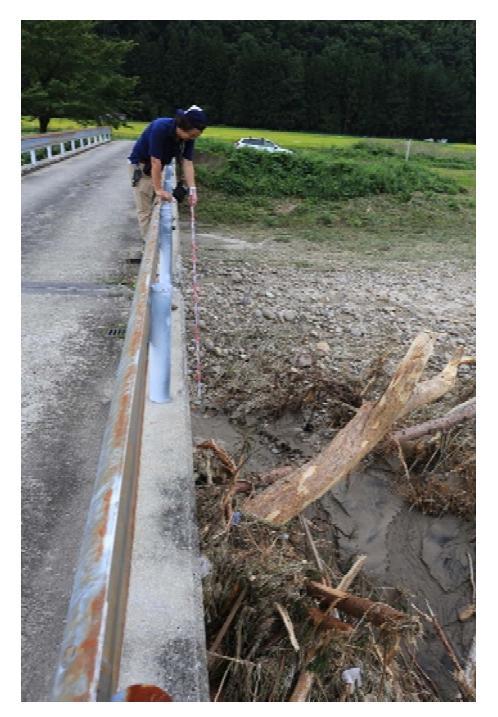
写真6-7 橋脚の流木

下流部より桧沢川 1 の赤沼橋付近 では,堤防越流の痕跡が認められ,河 川付近の水田,畑に流木,土砂等の漂 流物が認められている(写真 6 - 7 参照).橋脚には直径 30cm 強の流木 が残され(写真 6 - 8参照),流木によ る河道閉塞により洪水が生じたと推 測される.ただし,漂流物の残存した 幅は河道付近でとどまることから,堤 防頂部付近で水位はとどまり,常時河 道から流出していたとは推測しにく い.河川の山側は無堤となるが,ほぼ

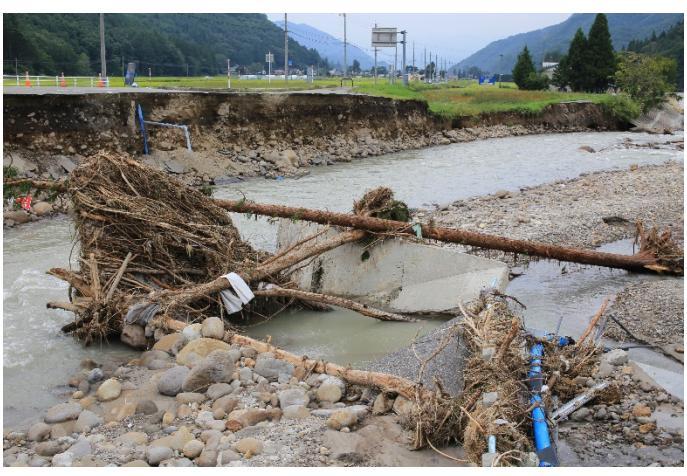
写真6-12旧橋梁部直下のコンクリート片

桧沢川3の高橋橋では,落橋が認め られるが,河川の左岸側(国道 289 号 側)は深く浸食された形跡が残されて いる.一方で右岸側(集落側)は浸食の 程度が相対的に小さい状況となる.当 該地域は河川の曲度小さいものの,比 較的に長距離の蛇行エリアの流末で あること,上流域に氾濫した集落(桧沢

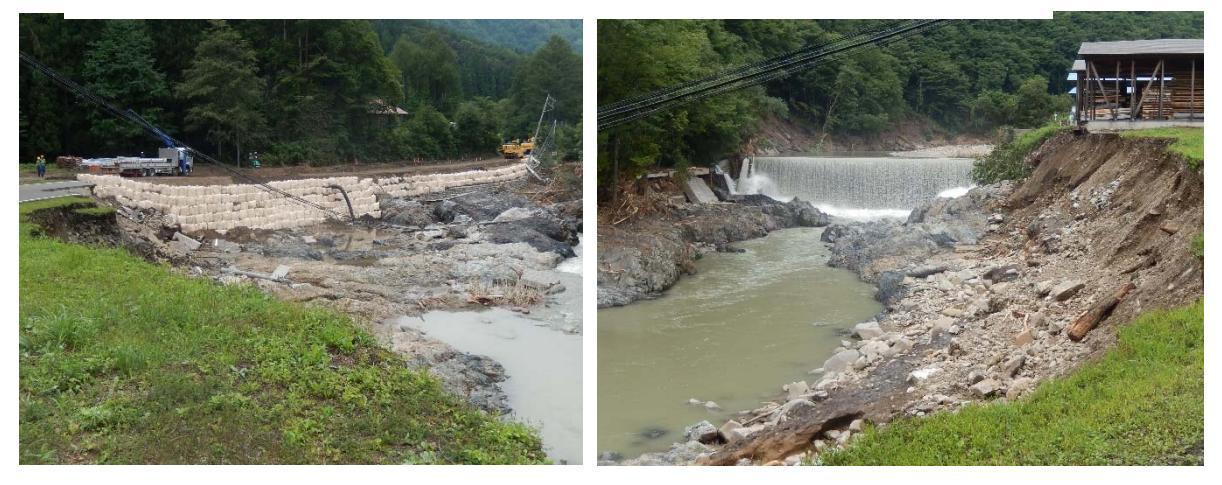
写真 6 一 1 6 国道 352 号道路崩落

写真6-17 被災地直上の砂防堰堤

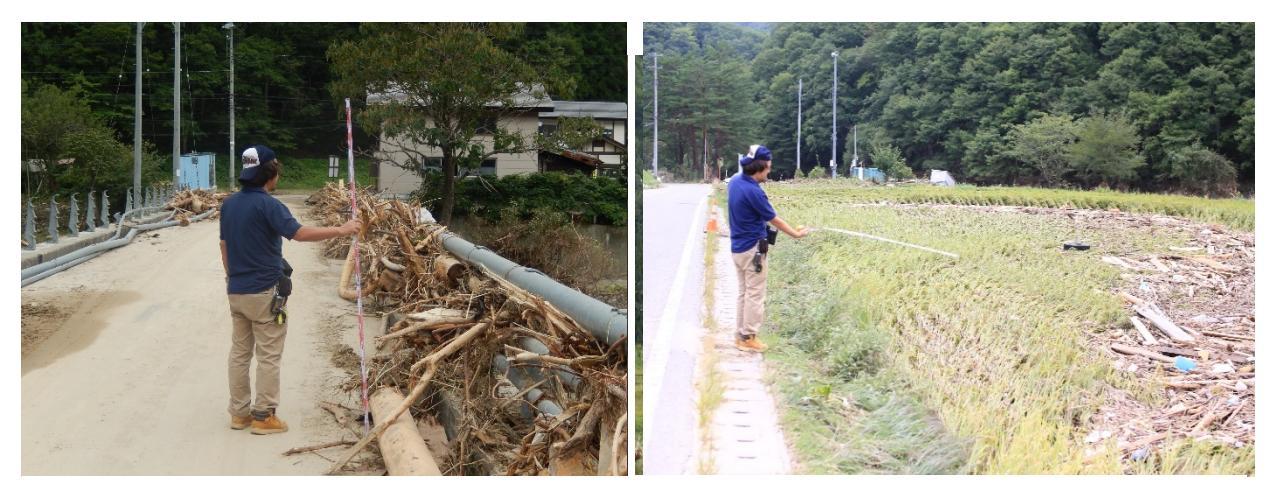
写真6-19 たのせ故郷橋

その他,流域内で被災の大きかった地域は,西根川直上の南会津町たのせ地区である(図 6-4中の舘岩川 1).当概地区は舘岩川において屈曲延長の長い流末部に位置し,平地と 河道の比高差は相対的に浅い地区である.被災地区の直上には,たのせ故郷橋が存在し, 多くの流木が認められる(写真6-19参照).橋を基点に山側からまわりこんで氾濫した形 跡もあり(写真6-20参照),橋梁部での流木による河道閉塞より氾濫したことが示唆され る.住民からのヒアリング(10日約1:00の避難時の状況確認)や痕跡よりおおよそ 30か ら 50cmの洪水氾濫が確認されたが,相対的に標高の低い一部の住宅では床上浸水(水深約 1m)も認められている(写真6-21参照).河道付近では,浸食に伴い共用施設(配水)が傾 倒していることが確認され,河道内の流速も著しかったことが示唆される(写真6-22参 照).

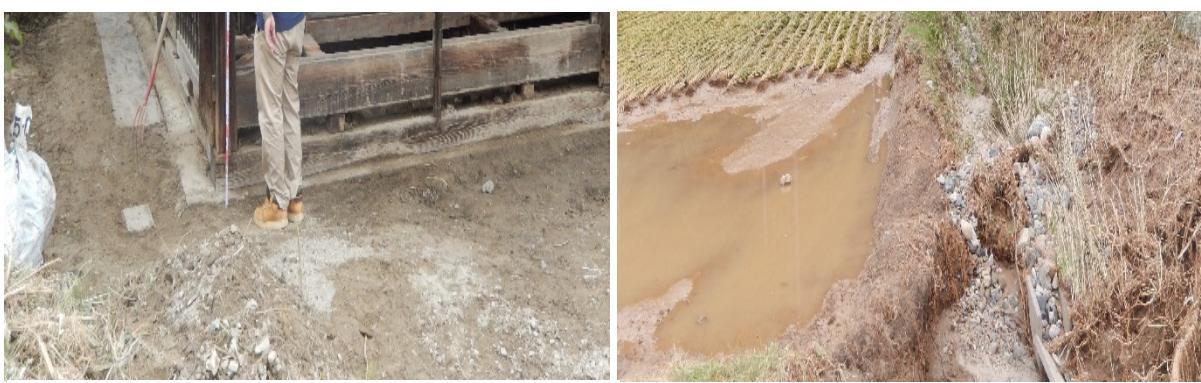
写真6-21 たのせ住宅浸水状況

写真6-22 河道付近の共用施設の破損

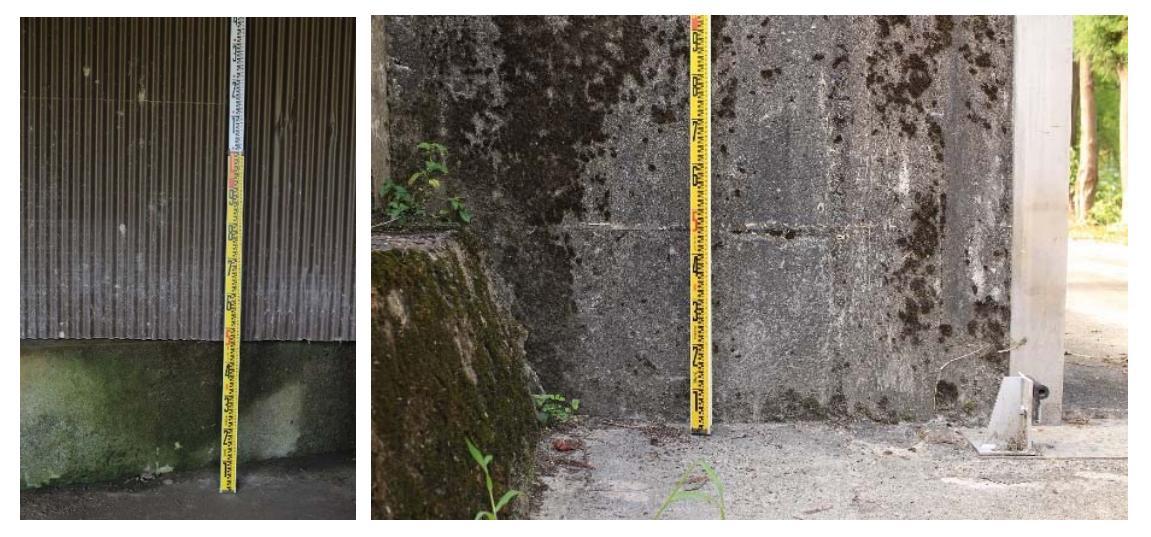
写真6-23 町営駐車場(写真左)および町営第2駐車場(写真右)における冠水の痕跡

阿賀町の町営駐車場に隣接する私有倉庫内の痕跡から,町営駐車場の浸水深は70~90 cm 程度と推定した.町営第2駐車場周辺には可動式の防水壁が設置されており,その防水壁 に残る冠水の痕跡から,第2駐車場周辺の浸水深は40~50 cm 程度と推定した.
