# 土木学会 トンネルエ学委員会 熊本地震調査特別小委員会

# 報 告 書

2018年 7月

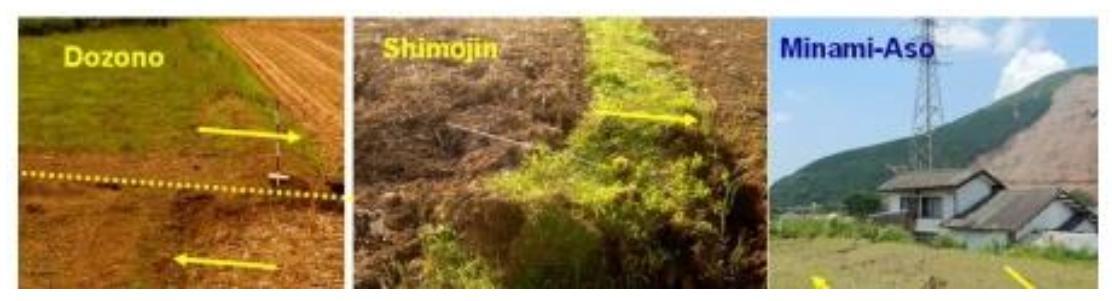
写真1-1 地表面崩壊5)

**写真1-1**は,上述した布田川断層による地表面崩 壊の一例<sup>5)</sup>である.これ以外にも橋梁基礎の被害 (**写真1-2**),斜面崩落(**写真1-3**),落石等(**写真 1-4**)の被害も見受けられる<sup>5)</sup>. トンネルの被害状況については,土木学会トン ネル工学委員会が平成28年5月30日に調査団(団 長:蔣長崎大学教授)を組織し,調査を行ってい る<sup>6</sup>. 同調査では,南阿蘇トンネルおよび俵山ト

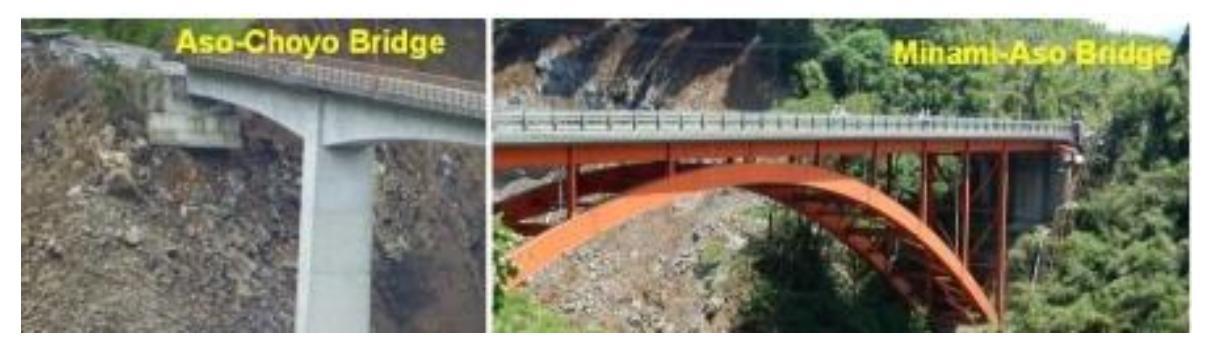
写真1-2 橋梁基礎の被害5)

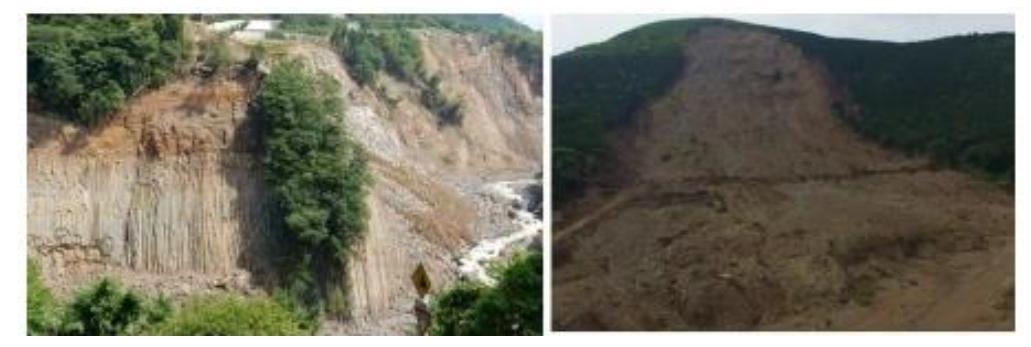
写真1-3 斜面崩落5)

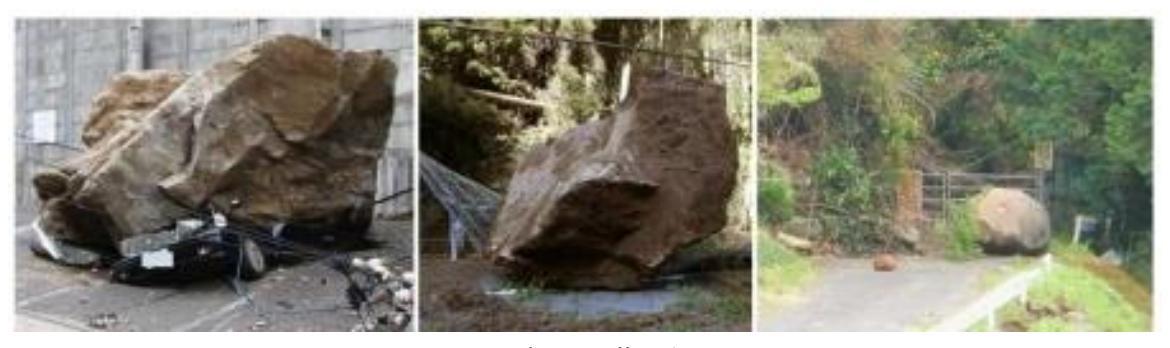
写真1-4 落石5)

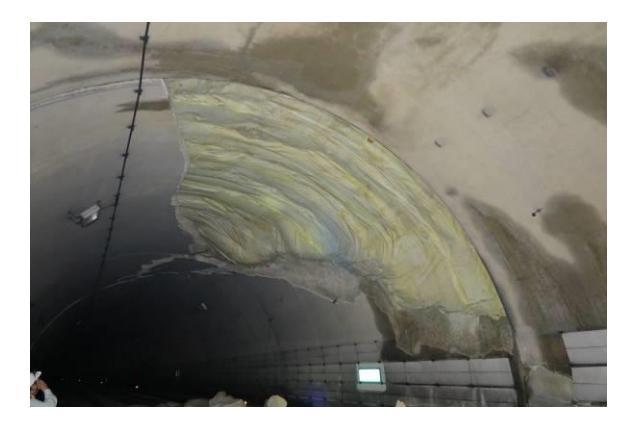
写真1-5 覆エコンクリートの崩落。

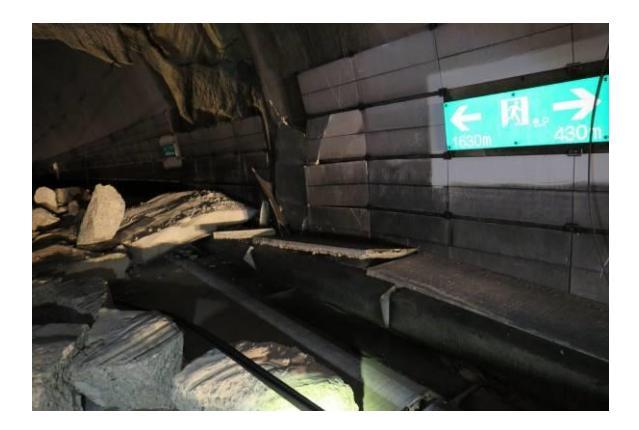
写真1-6 舗装版の浮き上がり6)

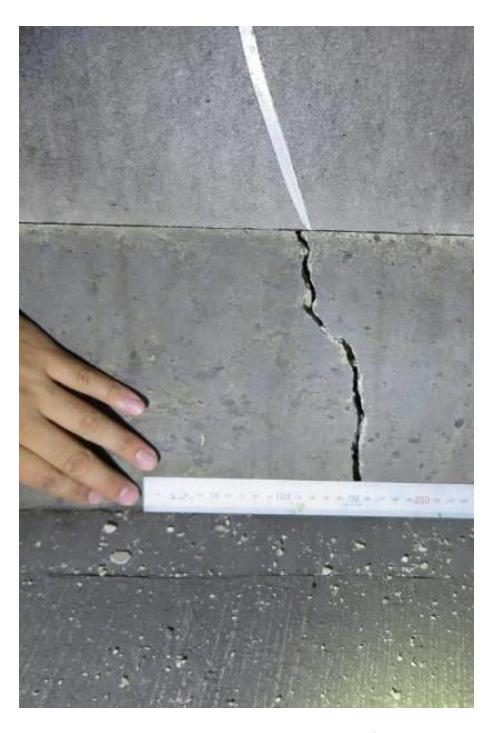
写真1-7 開口ひび割れ6)

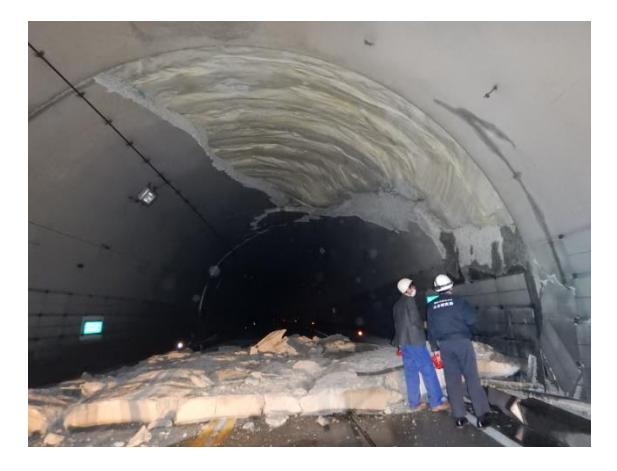
起点側坑口から1,650m付近のスパン167にお いては,覆工1スパンの半断面(1/2~1/3)程度が 崩落した(写真2-1,図2-6).この区間の地山状 況に関しては,建設時の資料より覆工崩落個所付 近に断層があることが確認されており,スパン前 後の区間において施工時の支保パターンはDIイ ンバート有り,DIインバート無し,CIIと変化し ていることから,地質状況が変化していると推察 される.また,部分的に脆弱部が存在し,支保パ ターンを変更する必要があったが,切羽や天端崩

写真2-1 スパン167付近の覆工の崩落<sup>1)</sup>

切羽面に薄い幅の断層が認められ粘性土を挟ん だ部分で滴水程度の湧水が確認されているもの の、断層の走向・傾斜は定かではない.ただし、 当該区間ではこの断層と天端部の粘性土部分が 地震による影響を受けて,変状を発生させる要因 となった可能性が考えられる.

俵山トンネルでは、例えば最も被害が大きかっ たスパン165の一部からスパン167は、「改築2」 とし、新設時の支保パターンDIをDIIIaに変更し て縫返しを行った.また、写真2-2にも示したよ うに鋼アーチ支保工の座屈が激しく、掘削時に抜 け落ちの懸念があったことから、鋼アーチ支保工 を取り外す前に座屈した支保工の周辺に注入式 フォアポーリングを実施した.それ以外のスパン のうち鋼アーチ支保工の変形が確認されなかっ た13スパンは、「改築3」とし、鋼アーチ支保工は そのまま存置し、吹付けコンクリートの撤去と増 吹き、ロックボルトの増打ちを行った.なお、「改 築2」、「改築3」の覆工コンクリートは、全て補強 鉄筋(主筋としてD19@200mm、配力筋として D16@300mm)を配置した.なお、「改築2」の最 小覆工厚は、350mmあるが、「改築3」の最小覆 工厚は当初設計の300mmとした.また、インバ ートコンクリートに圧壊による段差(50mm~ 130mm)が生じていた6スパン(スパン12~13、 165~168)は、計測を行いながら撤去および打替 えを行った.打替えコンクリートにも補強鉄筋を 配置した.これは構造体をリングとして剛性を確 保するといった考えに基づくものである.

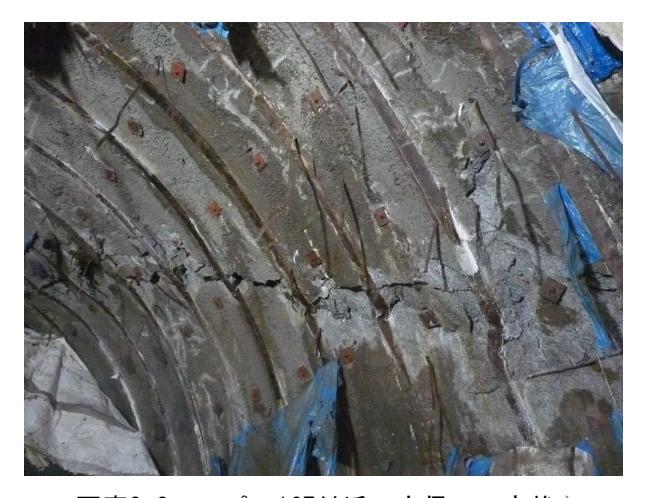
写真2-2 スパン167付近の支保工の変状1)

復旧のため覆工を撤去した際に支保工の変状 を観察したところ,写真2-2に示すように,覆工 の破断箇所近傍の支保工にも変状が発生し,縦断 方向・横断方向に10 cm程度のずれが生じている ことが分かった.この変状箇所付近の吹付けコン

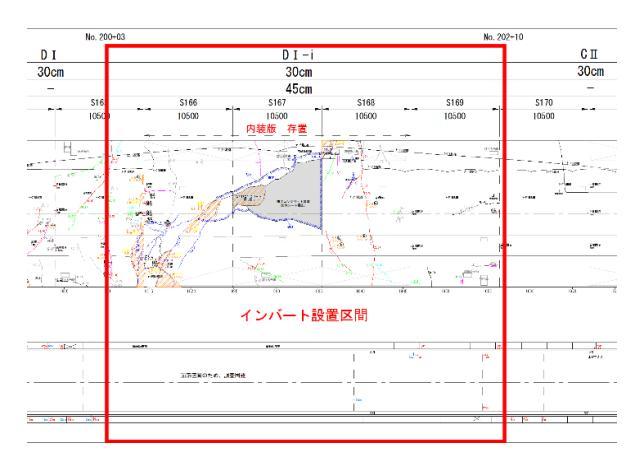
図2-6 スパン167付近の覆工変状展開図<sup>1)</sup>

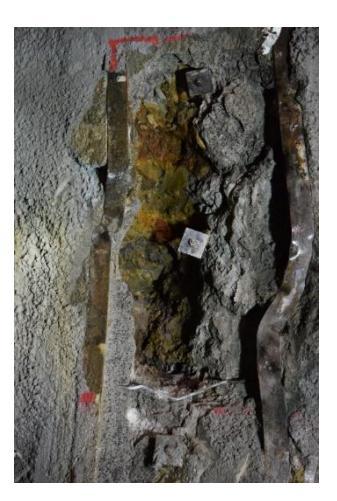
写真2-3 スパン167付近の支保工の背面の状況1)

クリートを撤去し,背面の地山を確認したところ, 写真2-3に示すように変状に沿って褐色に変色し た地山が出現し,地山に弱層が存在したことが示 唆された.また,インバートには,写真2-4のと おり,ひび割れや30~40 cm程度の盤ぶくれ,5 ~10 cm程度の段差が発生した.トンネルの縦断 方向が概ね東西方向であることを考慮すると,支 保工,覆工およびインバートにおける主な変状は, 概ね走向N65°E傾斜25°の面に沿って発生し ていることが分かった.ただし,図2-2に示した 地質縦断図上の断層の走行・傾斜は不明であり, 地震後の調査により明らかとなった地山の弱層 の走行・傾斜が一致するかどうかは確認されてい ない.なお,当該区間の施工時の記録によると,

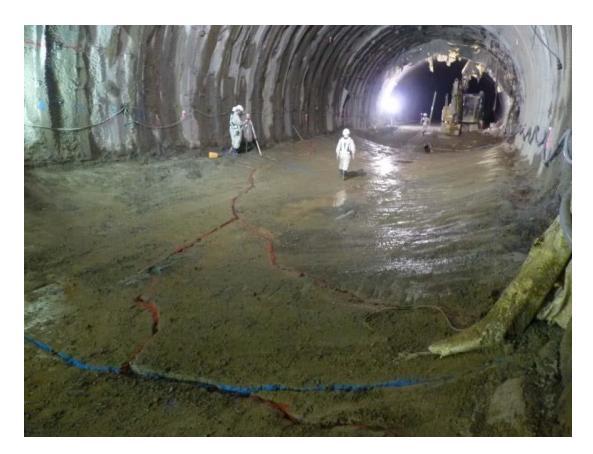
写真2-4 スパン167付近のインバートの変状1)

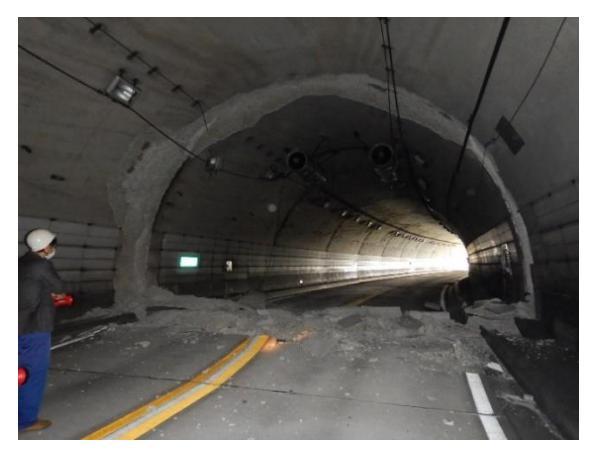
起点側坑口から115m付近のスパン12~13に おいては、トンネル全周、幅1m程度にわたり圧 縮破壊が生じ、覆エコンクリートが崩落するとと もに盤ぶくれが発生した(写真2-5).また、路面 では舗装部が鉛直方向に20cm程度浮き上がり、 覆工では水平方向に10cm程度のずれが生じた. トンネル建設時の地質縦断図や切羽観察記録よ り、当該区間は地山の変化部となっており、安山 岩が流れ目と差し目が相互に分布しており流れ 目の層は非常にもろく細片状となっていること が確認された.当該区間内ではインバートが設置 されていたものの、全周でせん断ひび割れが発生 していた.また、監査歩廊の路盤も浮き上がって おり、当該区間では地震の影響によりトンネルが 軸方向に圧縮され、破壊に至ったと想定される.

変状が発生した区間の地山状況として覆工崩 落個所付近に地層境界が存在しており, 覆工およ びインバートの変状はこの地層境界に近い位置 で発生している.

写真2-5 スパン12~13付近の変状<sup>1)</sup>

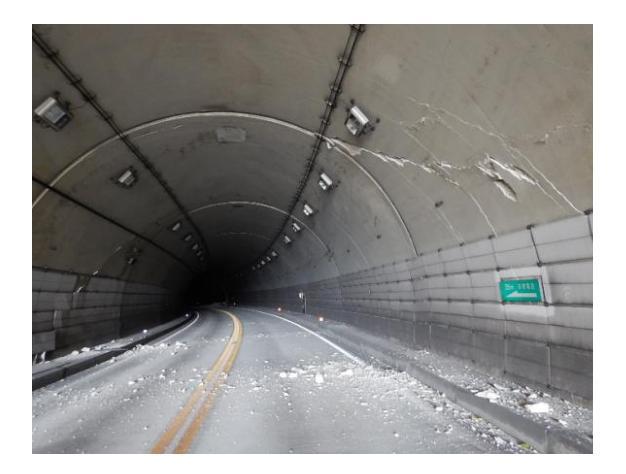
写真2-6 スパン4~5付近の変状1)

起点側坑口から40m付近のスパン4~5におい ては,覆工の斜め方向にひび割れが発生した(写 真2-6).ひび割れに沿って覆エコンクリート片の はく落は見られたが,大規模なコンクリート塊の 落下は見られなかった.当該区間は坑口部パター ンで施工されており,インバートを有するととも に,覆工は単鉄筋補強が行われている区間である. 当該区間付近の地質縦断図から,変状は,古期崖 錐性堆積物の地層境界付近で発生していること

建設時の記録より当該区間では粘土層が地層 境界に存在していることを確認しており,前述の 被害と同様に地震による影響を受け,変状を発生 させる要因となった可能性がある.ただし当該区 間の覆工は前述のように坑口部であることから 鉄筋による補強が行われており,前述の変状箇所 と比較して被害規模が小さく,覆工の崩落には至 らなかったものと考えられる.

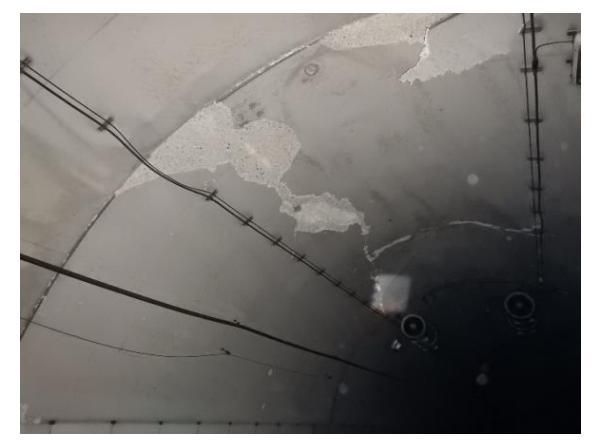
写真2-7 スパン37付近の圧ざ1)

前述の変状のほか,スパン37付近の天端から 肩部付近の圧ざ(写真2-7),スパン96付近の輪切 り状のひび割れ(写真2-8)等が複数箇所で発生 した.

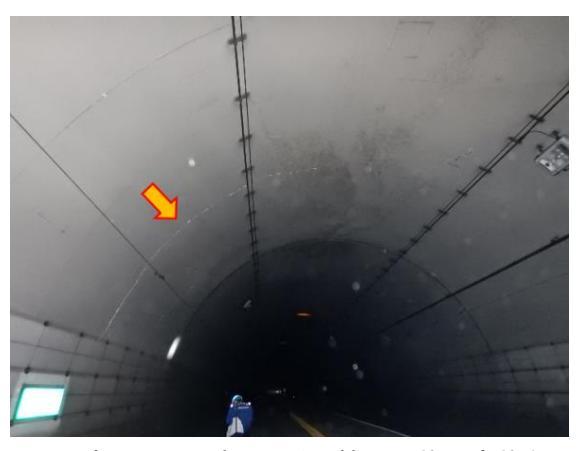
写真2-8 スパン96近の輪切り状の変状<sup>1)</sup>

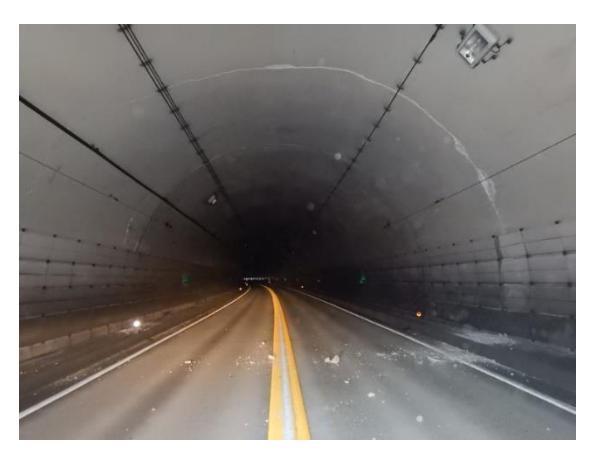
南阿蘇トンネルにおいては、地震の影響により 発生したと推定される主な変状として、起点側坑 口から430m付近のスパン40で確認された輪切 り状のひび割れが挙げられる(写真2-9).この区 間の支保パターンはDI-iで、地質調査結果より低

写真2-9 スパン40付近の覆工の変状1)

の偏圧への対応として増しロックボルトを行っ ている.また,復旧工事の際に崩落発生区間前後 では,覆工部とインバート部に鉄筋区間が存在す ることを確認した.既往資料等を確認したところ 鉄筋補強を行った経緯については不明であるが, 施工時に対策が必要と判断され補強したものと 推察される.当該区間ではこの軟弱部が地震によ る影響を受けて,変状を発生させる要因となった 可能性が考えられる.

南阿蘇トンネルでも、図2-7と同様の考え方に もとづき、覆工の各スパンを改築1~3、補修1~ 2、点検のそれぞれに分類した.その結果、全74 スパンのうち、改築1、2のスパンはなく、改築3 のスパンが1スパン、補修1のスパンが14スパン、 補修2のスパンが36スパン、点検のスパンが23ス パンとなった.例えば最も被害が大きかった改築 3に相当するスパン40においては、覆工の取り壊 し、舗装等の撤去を行い一部鋼アーチ支保工の, 縫い返しと吹付けコンクリート撤去復旧,ロック ボルト打替えを行い,インバートコンクリートも 撤去,復旧の後,鉄筋を設置し覆工コンクリート を復旧した.

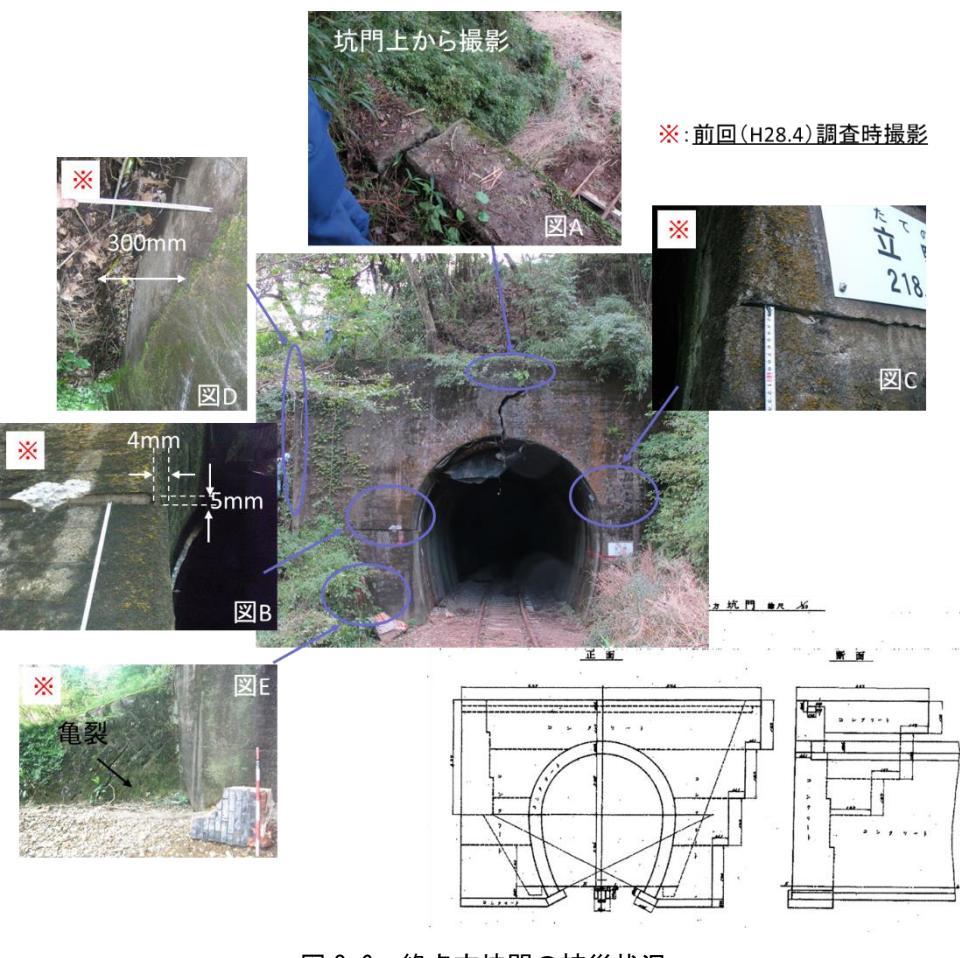
図 3-6 終点方坑門の被災状況

図 3-6 に終点方坑門部の被害発生状況を示す. 坑門の天端部には構造物(覆工および坑門)を貫 通する幅数十 mm の亀裂(図 A)が認められる. 坑門の上半部は下半部に対して相対的に終点方 に移動している.さらに,天端の亀裂を境として, 坑門の川側部分は川側へ(図 B),山側部分は山

側へ(図 C)移動しており、また、天端はやや下 がった状態となっている.川側の坑門と斜面の間 には 300mm 程度の隙間が生じている(図 D). その他、切り土部の川側の石積みの土留壁では開 口亀裂が生じている(図 E).

したことに伴い,トンネルが右側(川側)に押さ れたことによる変状と考えられる.終点方坑門に ついては,土被りがほとんどなく比較的マッシブ であることから,上記に加えて慣性力も作用する ことにより大きな被害が生じた可能性がある.

終点方坑門は,図 3-12 に示すように,天端部 でコンクリートが薄くなっている構造であり,か つ,坑門につながる覆工においては,天端部がれ んがとなっていることから,天端部が比較的弱い 構造となっている.地震に伴い,坑門が川側に変 位するとともに前方にも押し出され,慣性力も加 わり,坑門天端部でひび割れが入り左右に分離し たものと推察される.

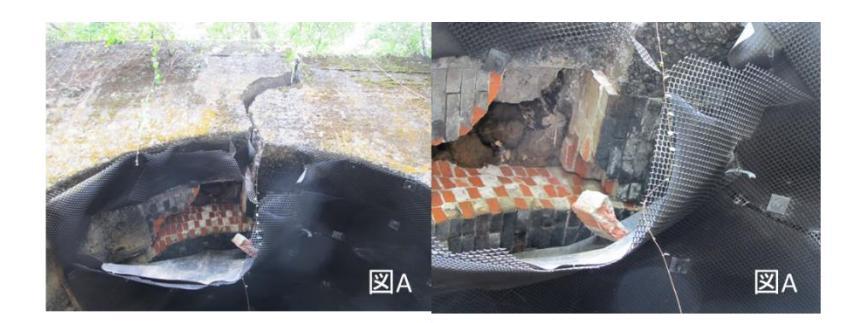
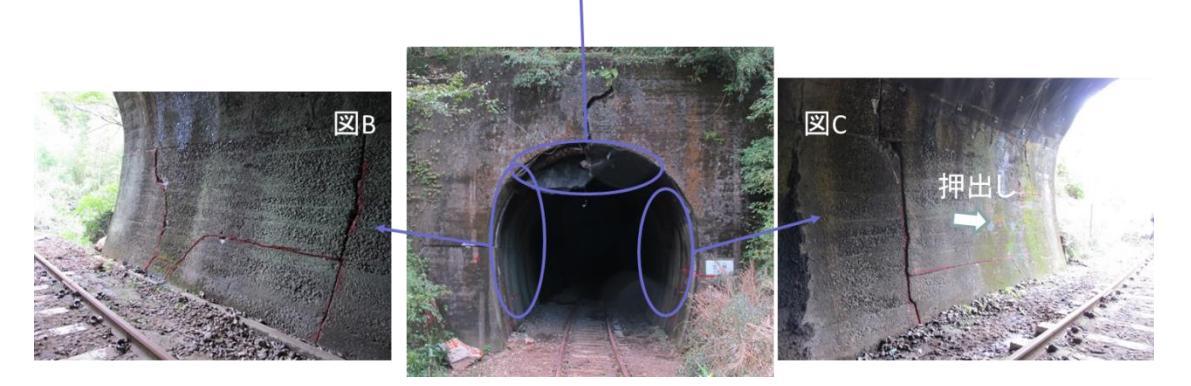
図 3-7 終点方坑口の被災状況

図 3-7 に終点方坑口部付近の被害状況を示す. 天端部の亀裂に沿って,覆工(れんが4層)が, 坑門との目地部,輪切り方向のひび割れ,線路方 向のひび割れ等で囲まれて剥離し落下している (図 A).また,坑門から5m程度範囲には輪切 り方向,線路方向のひび割れが複数見られている (図 B,図 C).起点方を背にして左側の側壁部 については,輪切りひび割れにおいてずれが生じ ており,山側から押されたことにより生じたもの と推察される.

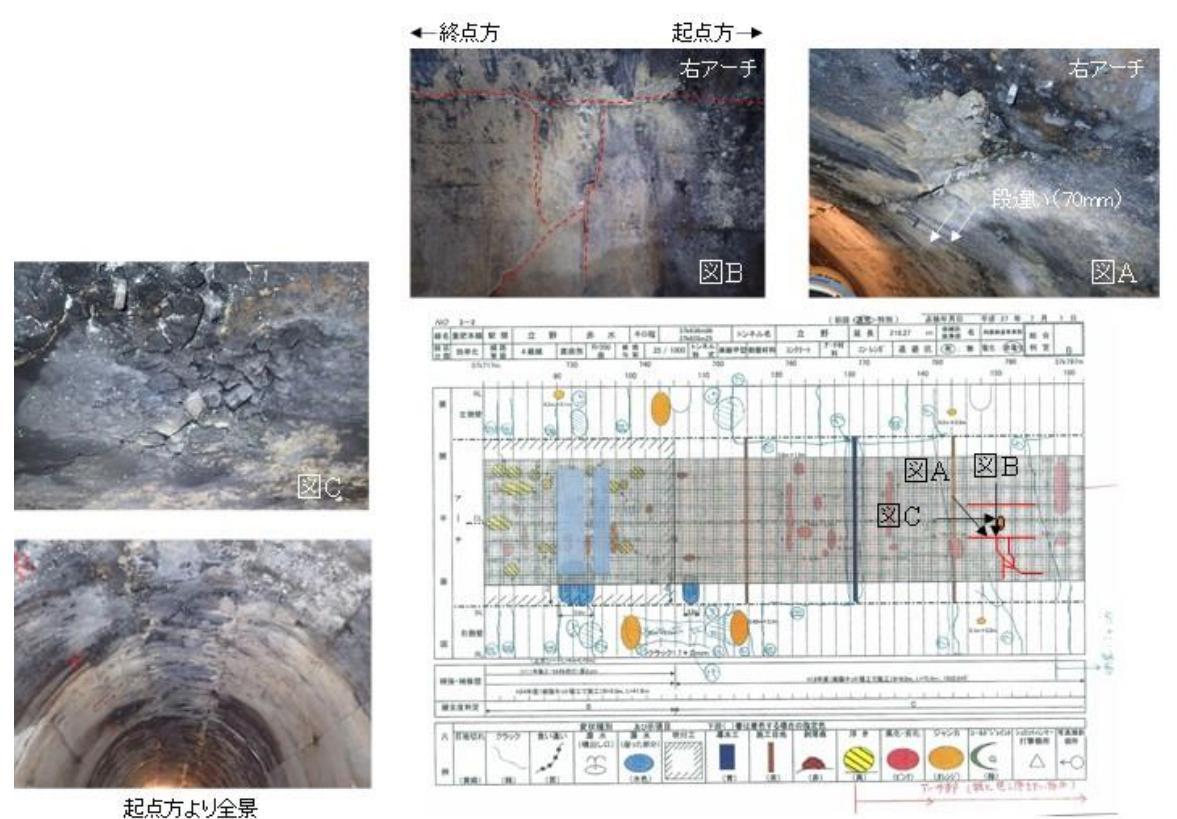
図 3-8 トンネル坑内の被災状況(37k790m 付近)

図 3-8, 図 3-9 にトンネル坑内 (37k750m~ 37k800m)の被害状況を示す.トンネル坑内にお いては、地震により発生したと考えられるひび割 れや覆工の剥離,補修モルタルの剥離が多くみら れた. 37k790m~37k800m 付近においては特に 大きなひび割れが発生している.周辺には多数の 輪切り方向のひび割れがみられ、37k790m付近 においては, 左右アーチ部付近に発生している水 平ひび割れと,直交している輪切りひび割れ箇所 の交差部付近にて, 左右アーチ部が内空側に約 70mm 程度押し出されている (図 A). また, 水 平ひび割れと斜め輪切り方向のひび割れにより ブロック化している箇所や材料劣化箇所がみら れた (図 B, 図 C). 37k800m 付近においては, 円周方向の目地部と水平方向ひび割れの交点に て覆工補修跡下部より防水シートと思われる材 料が露出している (図 D, 図 E, 図 F). また,

また、構造図によると、795m 付近から起点方 が巻厚 46cm,終点方が巻厚 30cm となっており、 この区間において巻厚も変化している.地表踏査 の結果によるとこの区間において地盤が明確に 変位した箇所は見られず、この区間でトンネルの 変状が相対的に大きい原因を明確にすることは 困難であった.しかし、可能性の1つとして、 780m 付近から起点方では安山岩・凝灰角礫岩が 分布するのに対して、終点方は主に安山岩が分布 しており、この付近には地層の境界がある可能性 が考えられる.地層境界を境としてそれぞれの地 層で地震による応答が異なることが考えられ、そ の結果トンネルの揺れ方が異なり被害が局所的

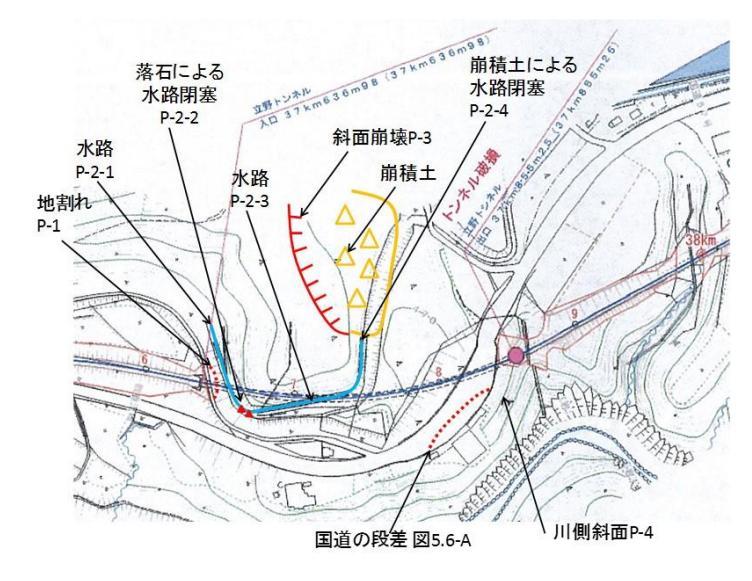
図 3-10 トンネル周辺地表部の被災状況(37k800m 付近)(※P-Oは図 3-11 に対応している)

トンネル周辺の地表の状況を図 3-10 に,写真 を図 3-11 に示す.トンネル上部の地表では, 37k650m 付近に位置する林道端部にて,概ね線 路に直交する方向に地割れが認められた.また, 37k750m の本線左では,大規模な斜面崩壊が認 められた.ただし,トンネルの位置からは 500m 程度の離隔がある.設置してある水路には落石や 斜面崩壊に伴う崩積土による.閉塞箇所が確認さ れた.ただし,トンネル坑内において線路方向の ひび割れ等が確認された 37k750m~790m 周辺 においては水路に変状は認められず,また確認で きた範囲では進行性を伴う地山の変状(地山のす べり等)を示唆する微地形 (クラック,はらみ出 し等) は認められなかった.

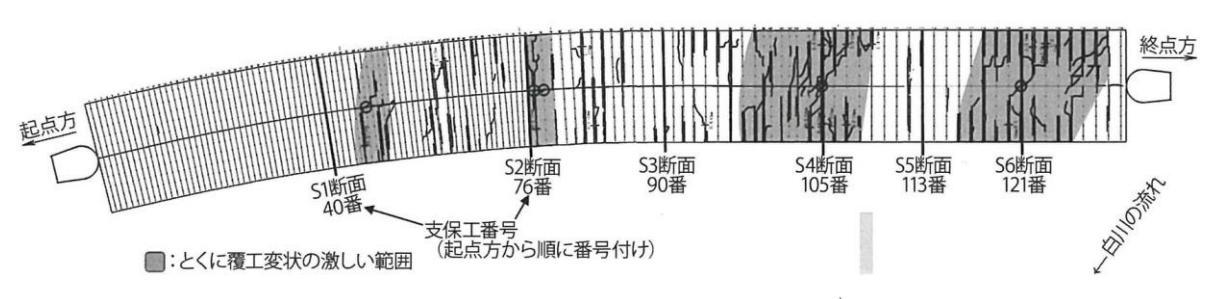
図 3-18 犀角山トンネルの変状展開図<sup>2)</sup>

地震後の変状展開図を図 3-18 に示す (S1~S6 は内空断面計測位置). これより,終点方側に被

害が集中していることがわかる.ひび割れの方向 は支保工に沿った輪切り開口ひび割れとともに, 白川の方向に平行なひび割れが多く発生してい る.特に支保工 105 番支保工および 121 番支保 工付近では径間材の座屈など大きな変状が発生 している.

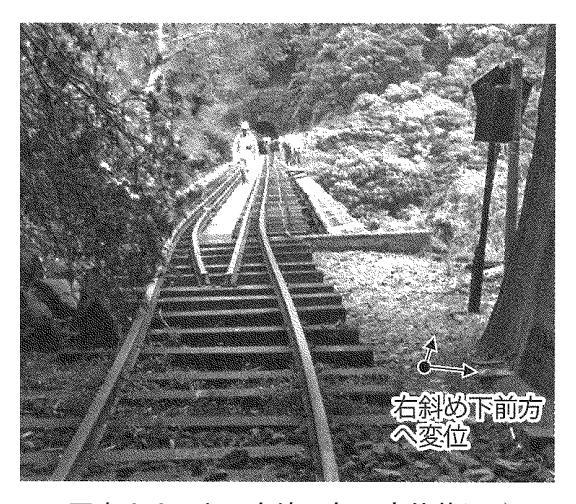
出口方坑口部から坑外の第一白川橋りょうを 臨む写真を**写真 3-3**に示す.橋りょうに対して橋 台背面地盤およびトンネル坑口部が白川側(写真 右斜め前側)に変位しているため,レールが曲が っている.また,橋台背面地盤が沈下しているた め,まくらぎがトンネルと橋りょうとの間で浮い ている.

写真 3-3 出口方坑口部の変位状況 2)

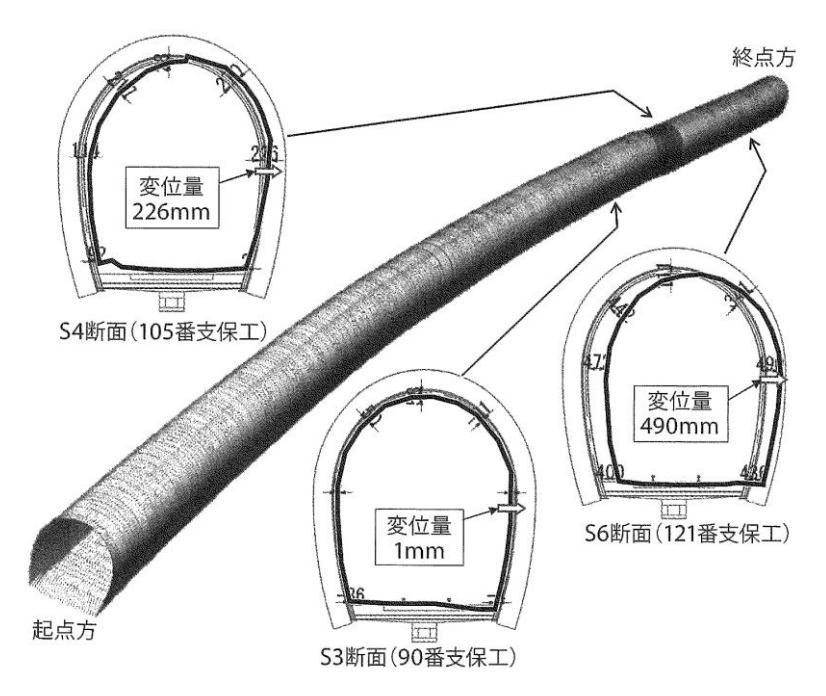
図 3-19 3D スキャナによる内空断面計測結果<sup>2)</sup>

3D スキャナにより得られたトンネル内面の座 標点群データと図 3-18 中の S3, S4, S6 におけ る内空断面の変形を図 3-19 に示す. 灰色の支保 工は, 仮設定した中心線に対して支保工の設計断

面を描いたもので、黒色のそれは 3D スキャナに より得られた地震後のトンネル内空断面形状で ある.ここでの中心線は概ね地震前の線形と近い ため、側方変位に関しては、図中に記載した数値 がおおよその地震による変位となる.側方変位に 着目すると、S3 では小さいが S4 から S6 にかけ て、出口に近づくにつれ、変位量が大きくなって いることがわかる.変形モードは、トンネルが全 体として右側に移動するとともに、水平内空は拡 大しており、トンネルが川側に引っ張られて内空 が拡大するような変位が発生したことがわかる.

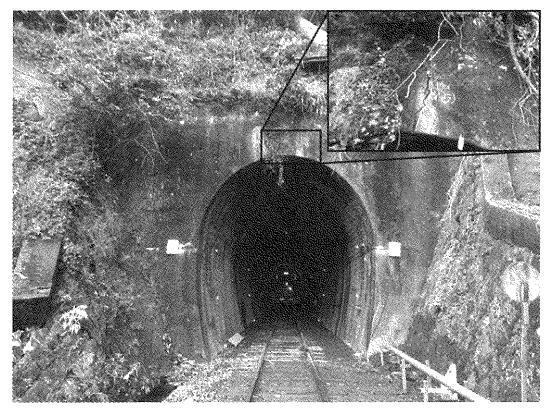
写真 3-4 に起点方坑口部において発生した被 害を示す.坑門クラウン部に開口幅約 15 mm の ひび割れが発生しているほか(写真 3-4(a)),坑 口部にひび割れやずれが発生している(写真 3-4(b)).

(a) 坑門クラウン部に発生したひび割れ

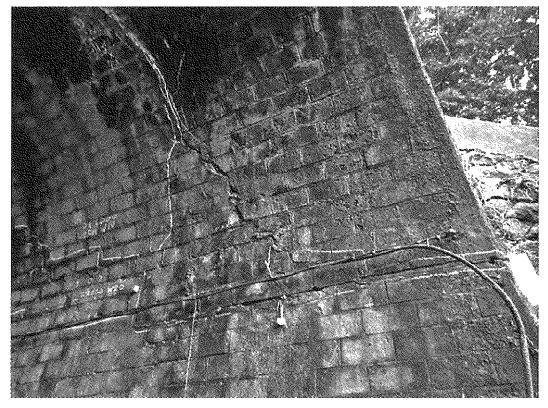
(b)右側アーチのひび割れおよびずれ写真 3-4 戸下トンネル起点型坑口部の被害

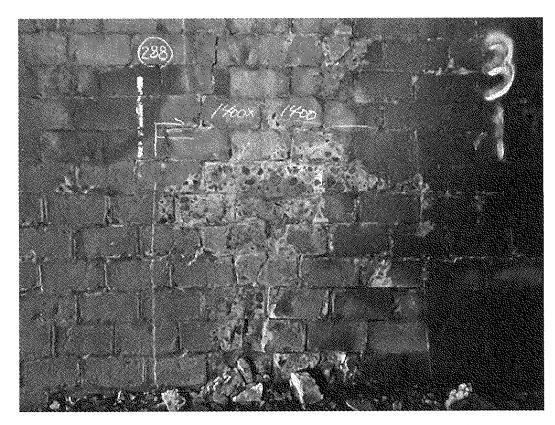
坑内では,入口から 60 m の中でも特に 30 m 前後(28 m~32m 付近)の被害が激しく,ひび 割れ,コンクリートブロックの剥落が発生してい る(写真 3-5).なお,トンネル深部においても 所々でひび割れ等の変状が見られる.

(a) 左側壁のコンクリートブロックの剝落

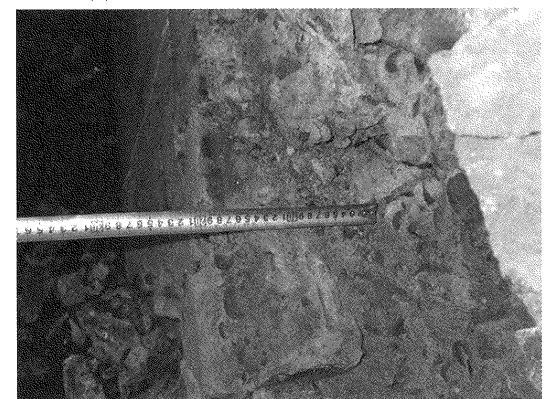
(b)剝落箇所の拡大
 写真 3-5 入口から 30m 前後の被害状況 <sup>1)</sup>

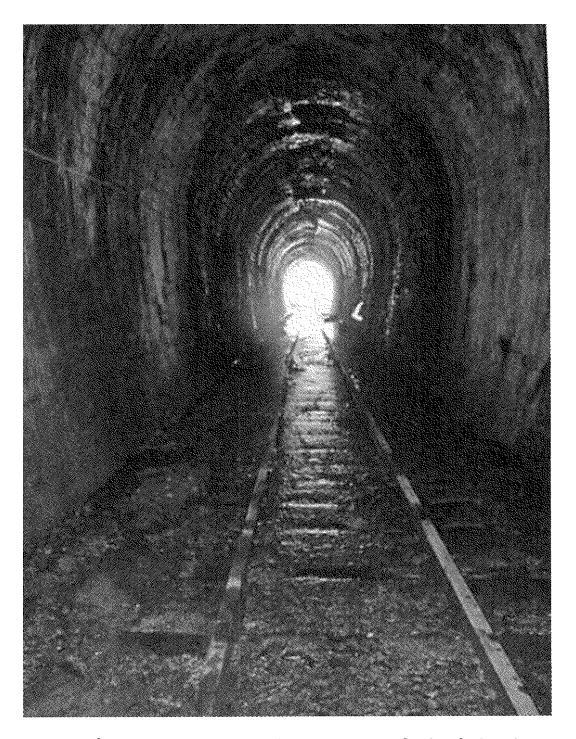
戸下トンネル坑内の被害は入口から 60 m 付近 までの区間に集中しており, 覆工のひび割れの方 向は輪切り方向の開口ひび割れが多くみられる. 集中豪雨後に実施した調査では,入口から約 50m 区間で路盤冠水が確認され,水準測量の結 果,レベルの設計である入口から 50 m 区間が入 口に向かって落ち込んでいる.

写真 3-6 50m 付近より入口方を臨む 1)

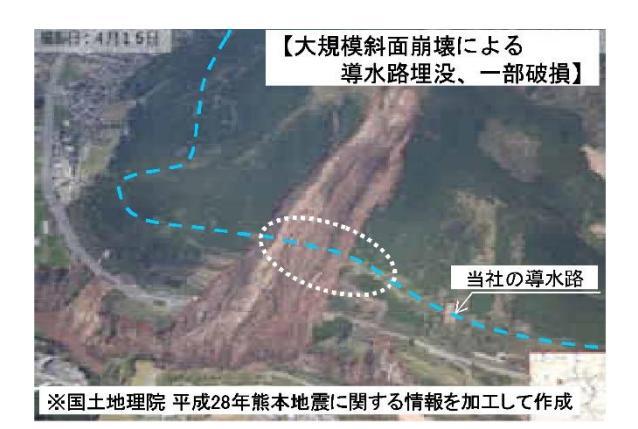
黒川第一発電所では、**写真4-1**に示すように山 側と川側に導水路トンネルがあった.このうち山 側導水路は、震度6強の地震を受けても明確な被 害は発生しなかった.一方、川側導水路に関して は、**写真4-2**に示すように大規模な斜面崩壊によ って導水路トンネルが埋没した. 導水路トンネ ルの詳細な被害については、2017年12月現在調 査中である.

写真4-2 黒川第一発電所導水路の陥没

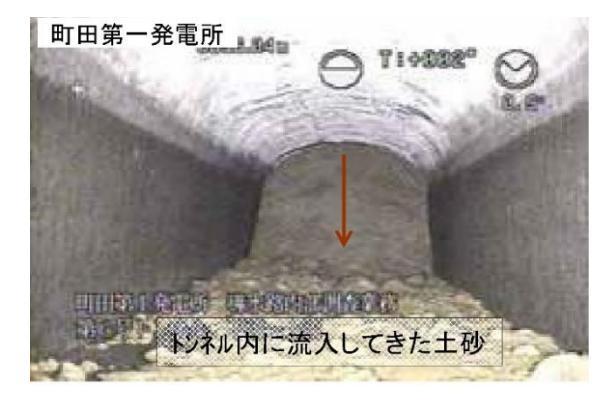
本トンネルにおける代表的な被害として,トン ネルアーチ部が幅2.3m,長さ1.3m程度で崩落し た.また,一部区間でトンネル地上部が陥没した. 被害発生後に自走式カメラで確認されたアーチ 部の被害状況を**写真4-3**に示す.

写真4-3 町田第一発電所導水路トンネルの崩落

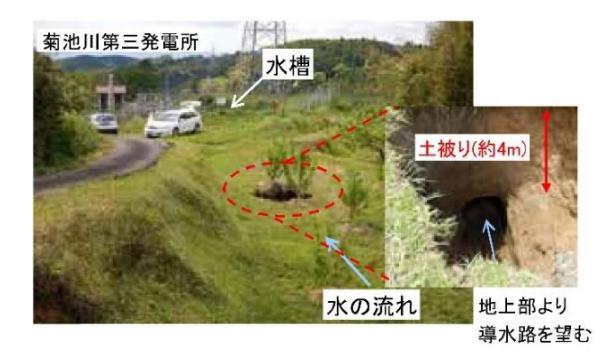
写真4-4 菊池川第三発電所導水路トンネルの陥没

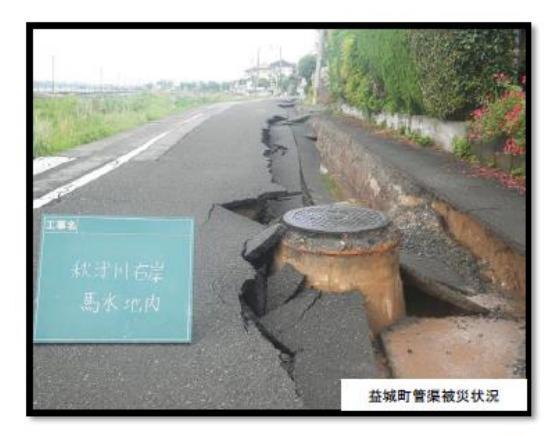
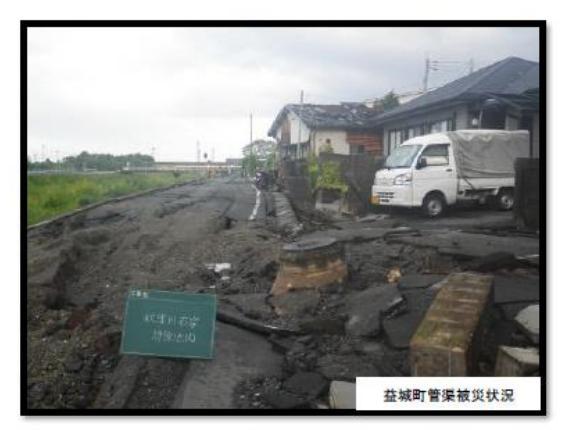
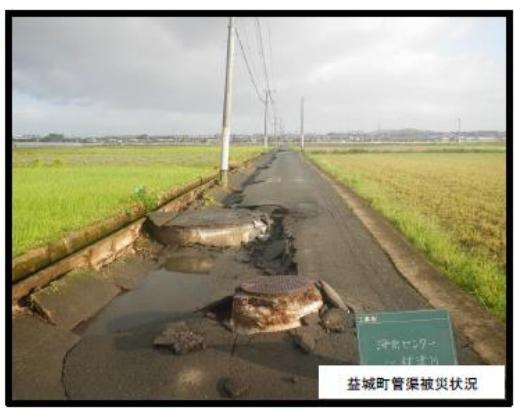
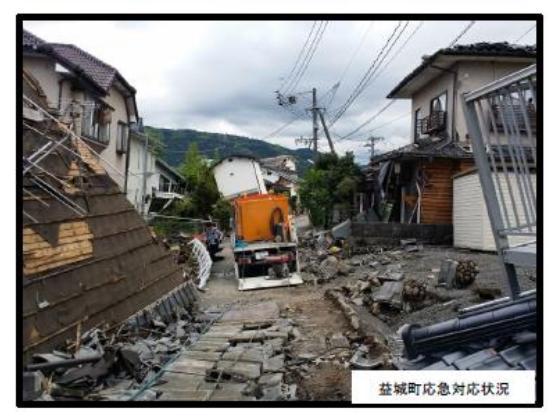
写真5-1 管渠の被災状況

復旧工法の選定にあたっては、まず、目視調査 が実施され、管内のたわみやひび割れ状況はTV カメラにより調査されている.対策工法は、管更 生工法と管の再布設である.
