# 平成 25 年 7 月 28 日山口・島根豪雨災害調査報告(速報)

# 水工学委員会山口・島根水害調査団

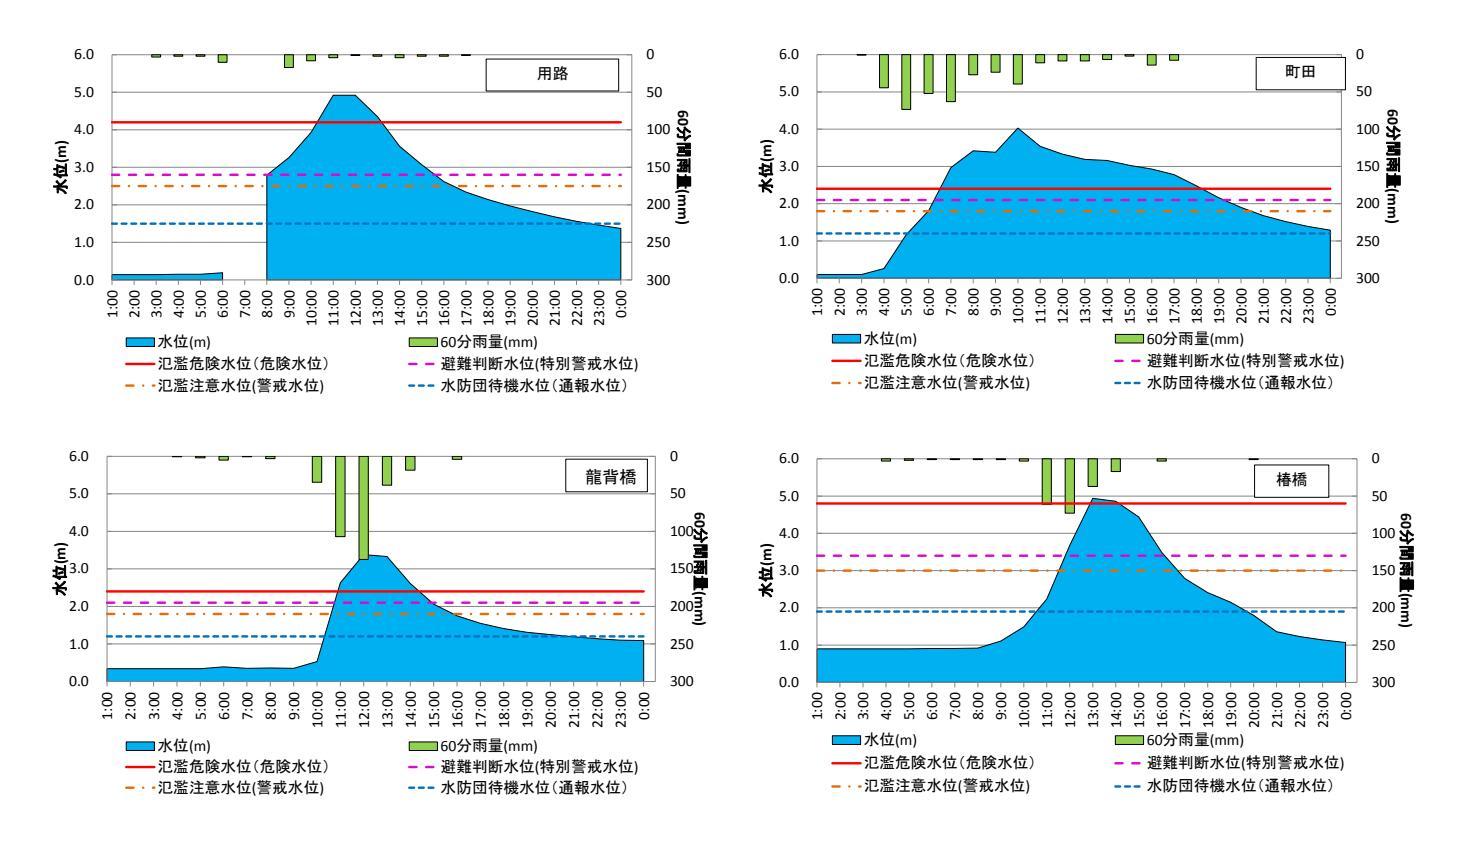
図-3 被害発生流域内の雨量・水位観測所における雨量・水位の時系列変化

図-3は、本豪雨により被害が発生した流域内の雨量・水位観測所における時系列変化を示している。阿武 川では用路、津和野川では町田、須佐川では龍背橋、田万川では椿橋地点でのデータを用いた。阿武川の用 路以外は雨量と水位の時系列変化が概ね対応する。一方、用路は雨量が他地点と比較して著しく小さい。加 えて雨量と水位の時系列変化が対応しない。このことから、用路における水位上昇が当該地点の降雨よりも、 上流域における降雨による洪水が流下することによるものであることがわかる。また、津和野川の町田地点 では時間雨量では最大でも70mm 程度であったものの、4 時~18 時にかけての長時間にわたる降水があり、

そのため長時間にわたって氾濫危険水位を超える状態が続いた.さらに,須佐川の龍背橋および田万川の椿橋地点では11時~14時の集中豪雨によって,急激に水位が上昇し氾濫危険水位を超えたことがわかる.

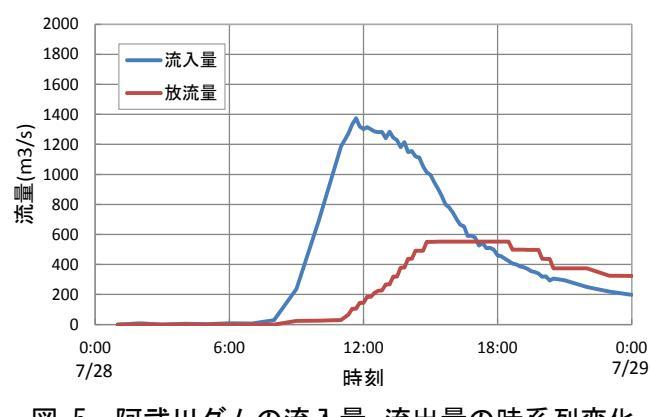
図-5 阿武川ダムの流入量・流出量の時系列変化

き)川,生雲川において,護岸崩壊,堤防浸食,橋 梁流出などの甚大な被害が発生した.図-3に示した とおり,阿武川流域の用路地点においては氾濫危険 水位を大きく超過している.このことから,阿武川 ダムの上流域では多くの地点で堤防を越水して氾濫 が起こっていたことが推察される.一方で阿武川ダ ム下流域の水位計測地点のうち氾濫危険水位を超す 地点は見られず(図-2),ダムによるピークカットの 効果が見られる.図-5に示す7月28日の阿武川ダ ムへの流入量と放流量の時系列変化から,最大で 1,276m<sup>3</sup>/sのピークカットが行われたことがわかる.

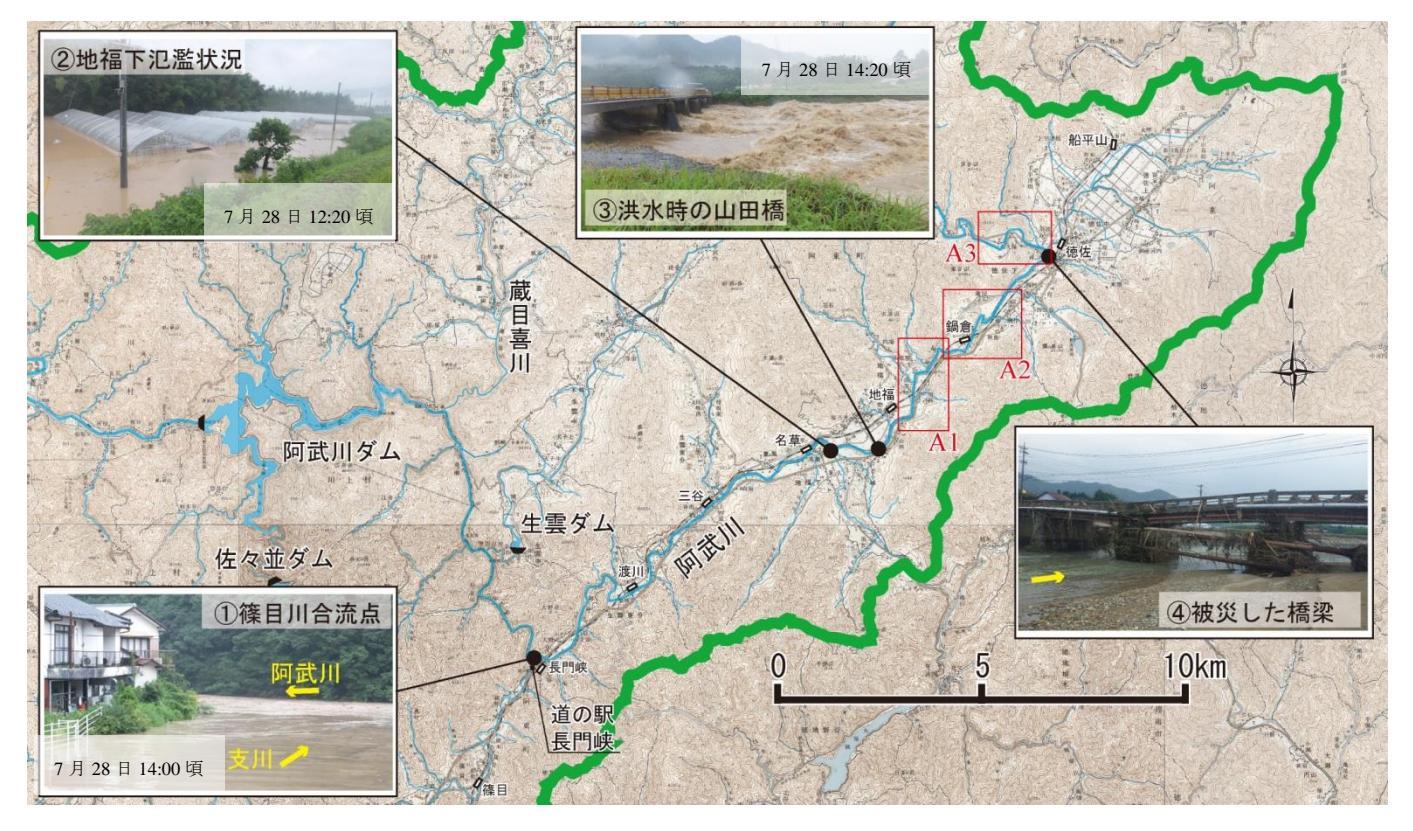
図-6 阿武川ダム上流現地状況図

被害の発生した阿武川ダム上流域における現地状況の概要を図-6 に示す. 図中写真①は,阿武川と左支川 篠目(しのめ)川との合流点の災害当日12:20頃の状況である. 阿武川本川では既に洪水が発生しており, 水位が上昇していた. 阿武川と篠目川は丁字型に合流しており,写真撮影時の篠目川の流速は遅かった. 合 流点の形状と阿武川本川の水位によって,篠目川で背水が発生していたと考えられる. 写真②は,地福下に おける災害当日14:00頃の状況であり,河道沿いに広がる農地一帯が冠水していた. 写真③は,山田橋にお ける災害当日14:20頃の状況であり,河道内はほぼ満水状態で山田橋直下流の右岸側は大きく侵食されてい た. 写真④は,徳佐地区における被災橋梁の状況(7/30撮影)であり,洪水により流下してきた倒木や草が 橋脚や橋台に補足されていることがわかる. これらの状況を概観するに,上流ほど洪水による被害規模が著 しいことが伺え,上流域での集中的な豪雨の影響が被害状況に表れている. 以降では,上流域に位置し,特 に被害が著しかった地福~徳佐地区を3区間(図中,A1~A3と示す箇所)に分割し,各区間の被災状況に ついて詳細を報告する.

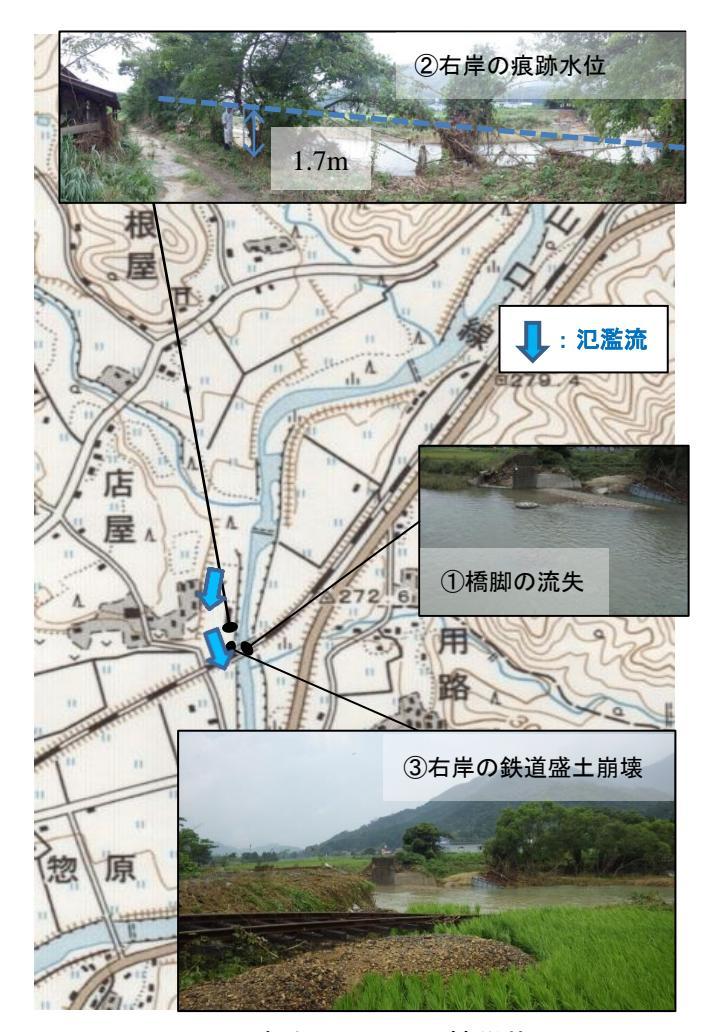
図-7 用路地区(A1)の被災状況

用路地区においてはJRの橋梁の流失が発生した(図-7中の写真①).橋脚は完全に剪断破壊をしているが,せん断面に鉄筋は確認出来なかった. 橋脚が流失する時刻までに上流側がかなり堰上げられたものと考えられ,水位上昇により橋梁が水没し,自重が減少した上,橋梁部分への流木の集積などにより相当な流体力が作用したことが橋脚流失の要因と考えられる.

写真②に示すように右岸側に 1.7m 程度の痕跡 水位が見られた.右岸側では図中に示すように堤 内地で氾濫流が生じ,鉄道盛土を越流し,下流法 面が崩壊することで,写真③のように線路下部の 砂礫が流失したと考えられる.また,氾濫流の痕 跡が確認された右岸側では支流の流入が見られ, この支流からの氾濫水も本川からの氾濫水と合流 したと推察される.

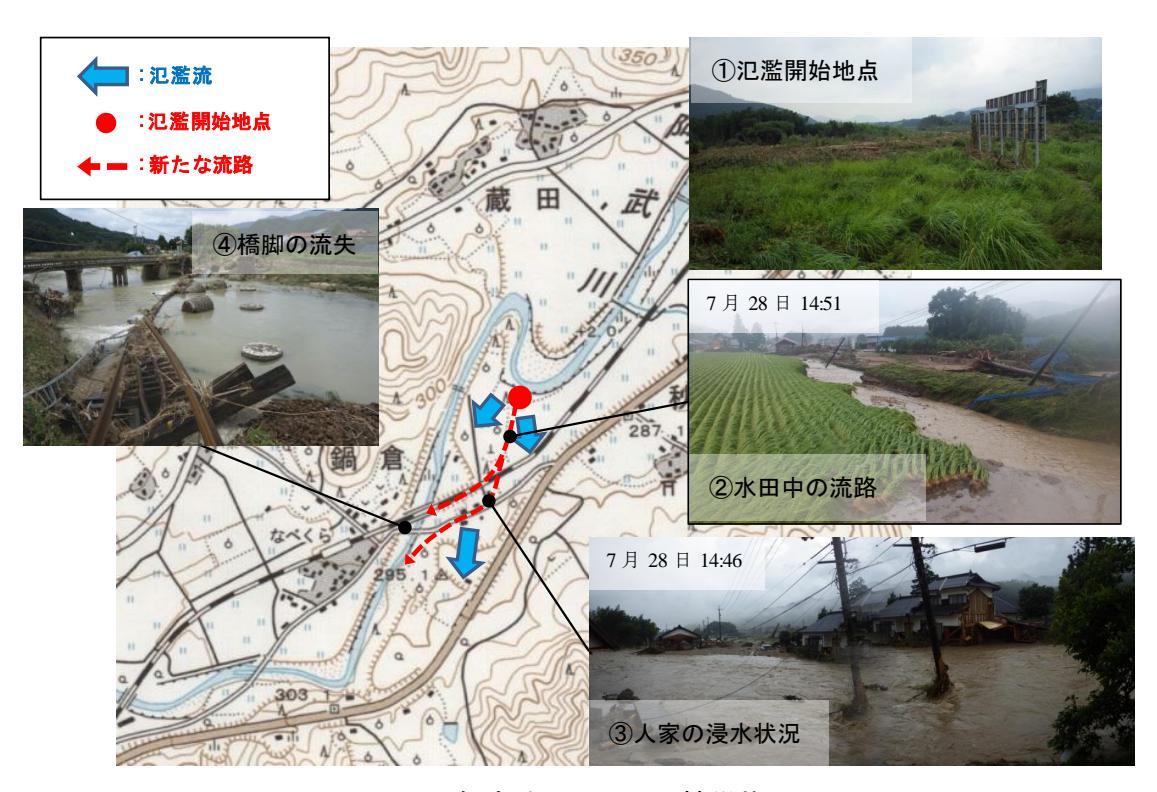
図-8 鍋倉地区 (A2)の被災状況

被災地区の上流側で阿武川がZ字を描くよう に大きく蛇行している.このため,元々流れにく い状況であったことがわかる.図-8中の写真①の 氾濫開始地点では完全に水が堤防を越水しており, 看板の1m以上の高さまで流された草本が補足さ

れていることがわかる.蛇行部の氾濫開始地点で氾濫した流れが田畑の低地部分を刻むように流下し(写真 ②),りんご園や人家を破壊し(写真③),鉄橋の下流側で本流に合流する流路を形成している.

また、この地点においても氾濫水が阿武川に戻る付近にあるJR 橋梁が落橋した(写真④).この橋台も 用路地区と同様に橋脚の根本から剪断破壊しており、相当大きな流体力が作用したことがわかる.橋梁の右 岸橋台裏を越流し迂回流が生じることで、石積の橋台保護工も流失していた.JR 橋梁のすぐ下流にも道路 橋があるが、右岸から二つ目の橋脚が沈下していたものの、道路橋は流失することはなかった.

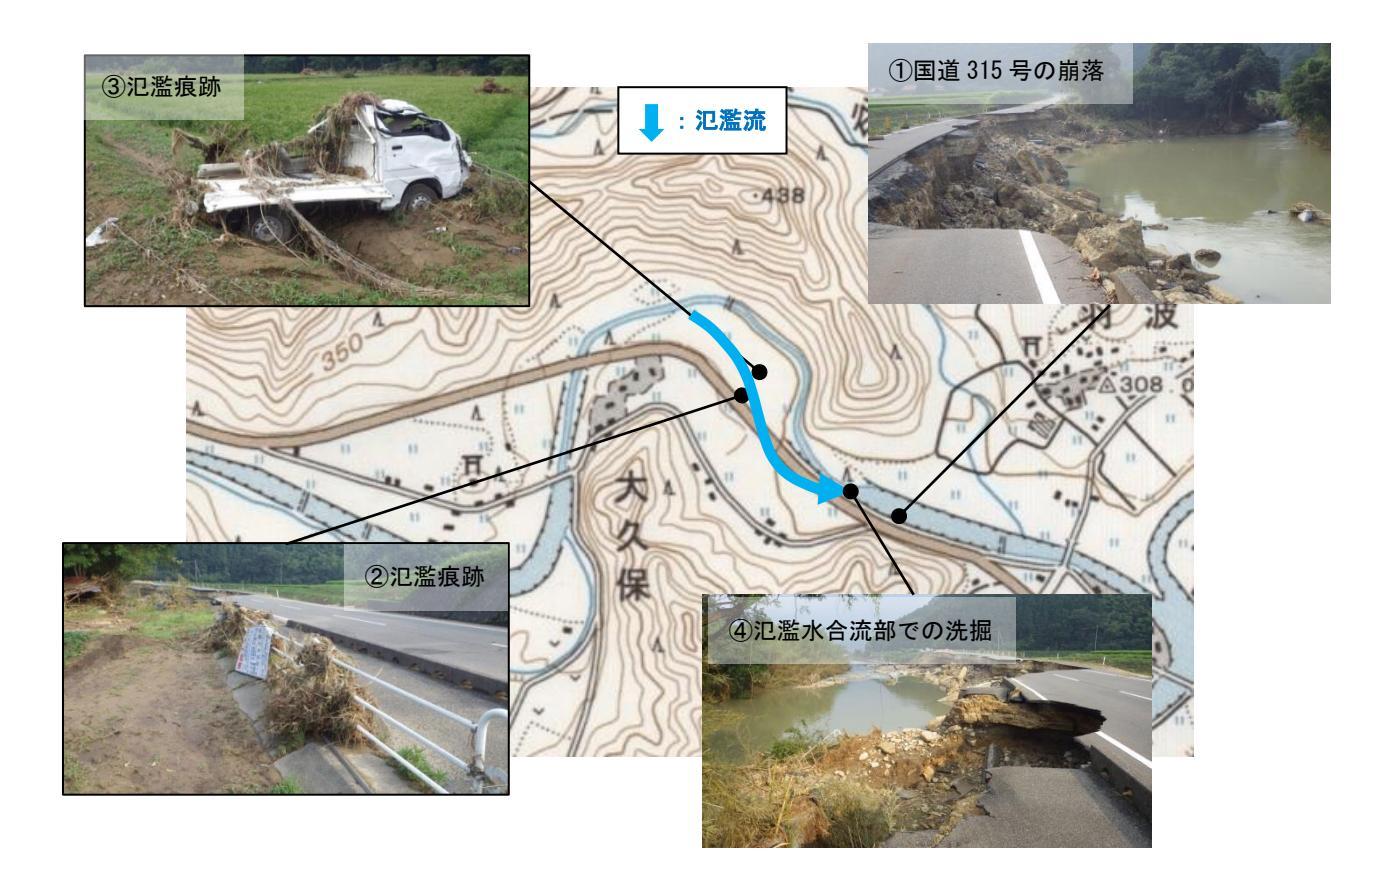
#### 図-9 大久保地区の被災状況

阿武川と国道 315 号の共用護岸の崩壊箇所は図-9 中の写真①に示すように広範囲にわたるものであった. これは河道の湾曲した狭窄部からの流れが丁度衝突する部分であったため,護岸全面の局所洗掘によって護 岸が崩壊するとともに,強い流れによって側岸の道路盛土の侵食が進んだものと考えられる.

また,狭窄箇所上流側でせき上げられた水が,国道上を 1m 以上の水深で流下したことが写真②から伺えた.崩壊箇所上流部の水田におかれたトラック(写真③)等からもこの一帯に図-9 中の青い矢印で示すような氾濫流が生じていたと考えられる.さらに,道路上を流れた氾濫水が丁度河川に流れ込む部分で,写真④に示すような円形の洗掘部分が見られた.二つの流れの合流部での渦による洗掘も考えられるが,詳細は不明である.

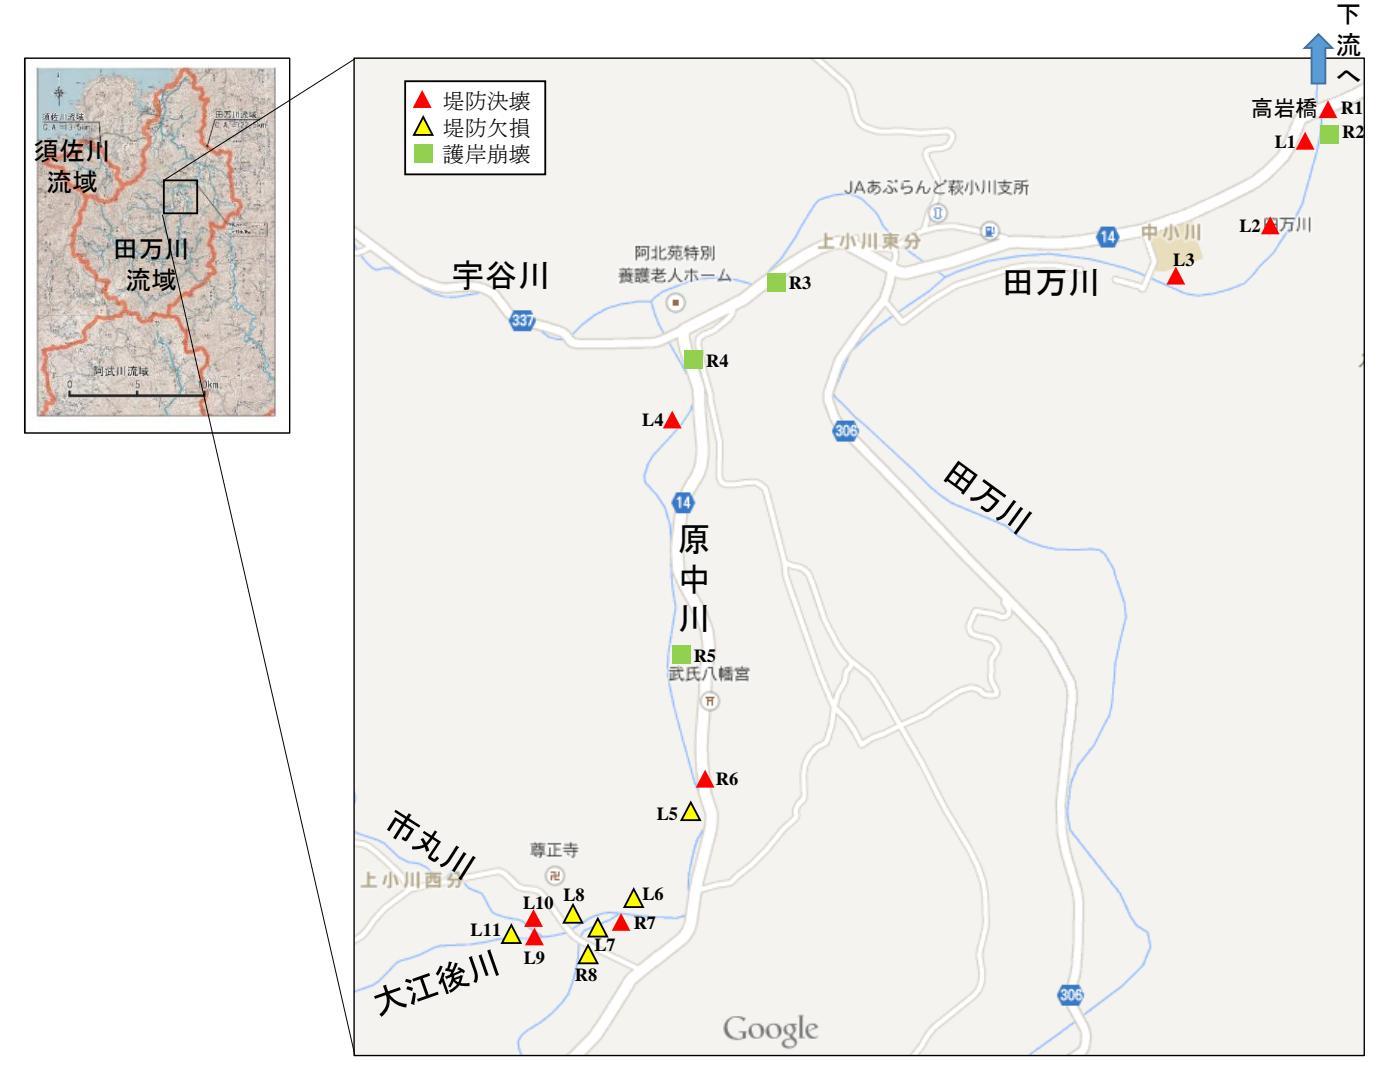
図-10 田万川中流部での堤防・護岸の被災マップ(地点名のRは右岸,Lは左岸を示す)

流域面積 122km<sup>2</sup>,流路延長 28.9km の田万川では,堤防決壊・欠損,護岸崩壊,橋梁流出,浸水,家屋損 壊などの被害が多くの箇所で生じた.田万川中流部における調査結果を図-10 と表-3 に示す.ここでは,同 図に示すように,被害が集中していた田万川・高岩橋(中小川地区)から原中川・上小川地区における調査 を行った(2013/8/5,6 実施).原中川(流路延長 4.0km)には,宇谷川(同 1.5km),市丸川(同 1.7km),大 江後川(同 1.6km)が合流している.原中川合流点から上流側の田万川本川よりも原中川の被害が大きいこ とが確認された.そのため,このような調査範囲を選定した.図表中の被災形態としては,「堤防決壊」,「堤 防欠損」,「護岸崩壊」に分類した.「堤防欠損」とは堤防の一部が壊れたものの,表のり面の護岸が破損せず 堤体高さ(護岸高さ)を確保しているものであり,大部分は堤体盛土の流出が生じたケースである.なお, 本先遣調査では,全ての堤防・護岸被害を正確に捉えられたわけではなく,調査範囲内には図表中に示した もの以外にも被害が発生した場所があるものと思われる.

右岸側の橋梁が流出した高岩橋(調査範囲の下流端)は、右岸側の堤防が決壊し(Stn.R1)、その上流側では大規模な護岸崩壊と河岸侵食が発生し、周囲の家屋が孤立した(図-11).この被災箇所は外岸側に相当し、強い流れによる河岸侵食や越流、それに伴う堤防や護岸の崩壊が生じたものと思われる.一方、この地点よりもやや上流側では、内岸側に相当する左岸側の3箇所(Stn.L1~L3)において堤防決壊が生じた.本対象エリア全体において、河道からの越流が確認されており、Stn.L1~L3においても0.8~1.6mの越流水深が観

対象エリアにおける被災形態は、堤防決壊9箇所、堤防欠損6箇所、護岸崩壊4箇所であり、これらのう ち内岸側での被災が9箇所と約半分になっている.全ての箇所で越流が確認されており、被災要因は、越流 によるものが主と考えられるが、前述したように、越流状況が河道内から溢れるばかりでないため、今後、 越流状況と被災形態を加味して、被災要因を検討する必要がある.

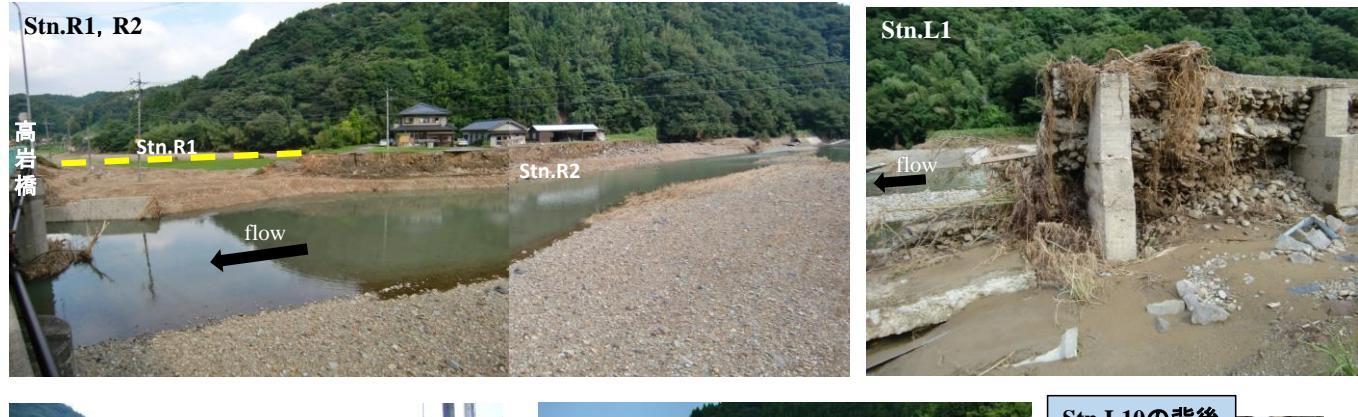
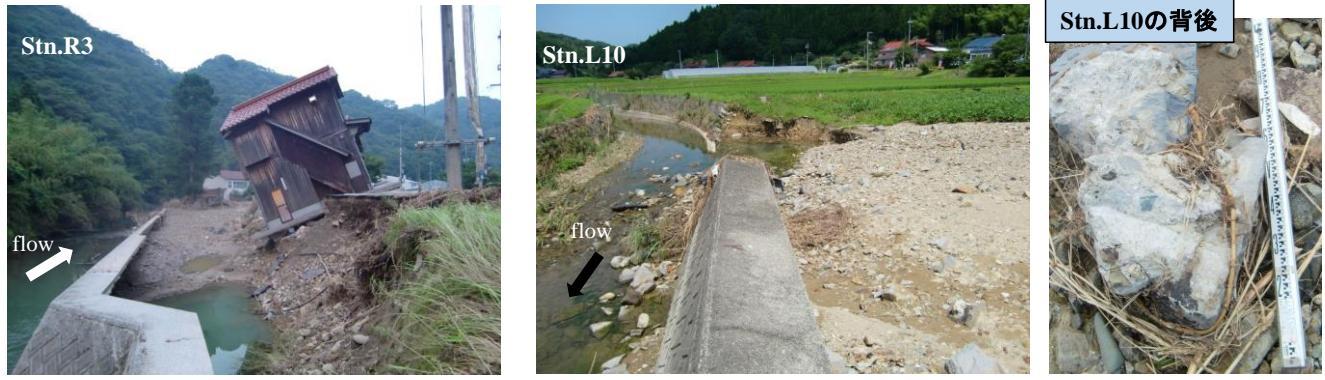
図-11 被災状況の様子(田万川)

測された.また,浸水範囲は,大雑把には河川と県道14号をはさむエリアであり,県道14号付近において も約2mの浸水深が観測された.そのため,流況としては,河道部が低水路,氾濫域が高水敷の"複断面河 道"流れとなっていたものと推測される.越流状況としては,Stn.L2とL3は河道内から越流していたが, Stn.L1 では河道部に戻る向きの越流が確認された.越流状況は異なるものの,これらの地点では,越流決壊した可能性が極めて高い.また,決壊地点の護岸状況としては,三面コンクリート張り(Stn.L1)や石積み 護岸と土堤部分の混在(Stn.L2,L3)と様々であるが,コンクリート張り護岸でも決壊したことが分かる.

上流部へ行くと越流水深は減るが, Stn.R3 付近や Stn.L6 付近では浸水被害が集中していた. Stn.R3 では, 護岸崩壊やその背後の道路崩壊・陥没が発生した.また,合わせて,堤体土が流出したため,家屋の地盤が 侵食され,家屋倒壊の被害が生じた(図-11). Stn.L6 付近では,市丸川や大江後川が合流しており,合流点 付近で多くの堤防決壊・欠損が生じ,背後には 30cm を越える石が氾濫し,堆積した(図-11).

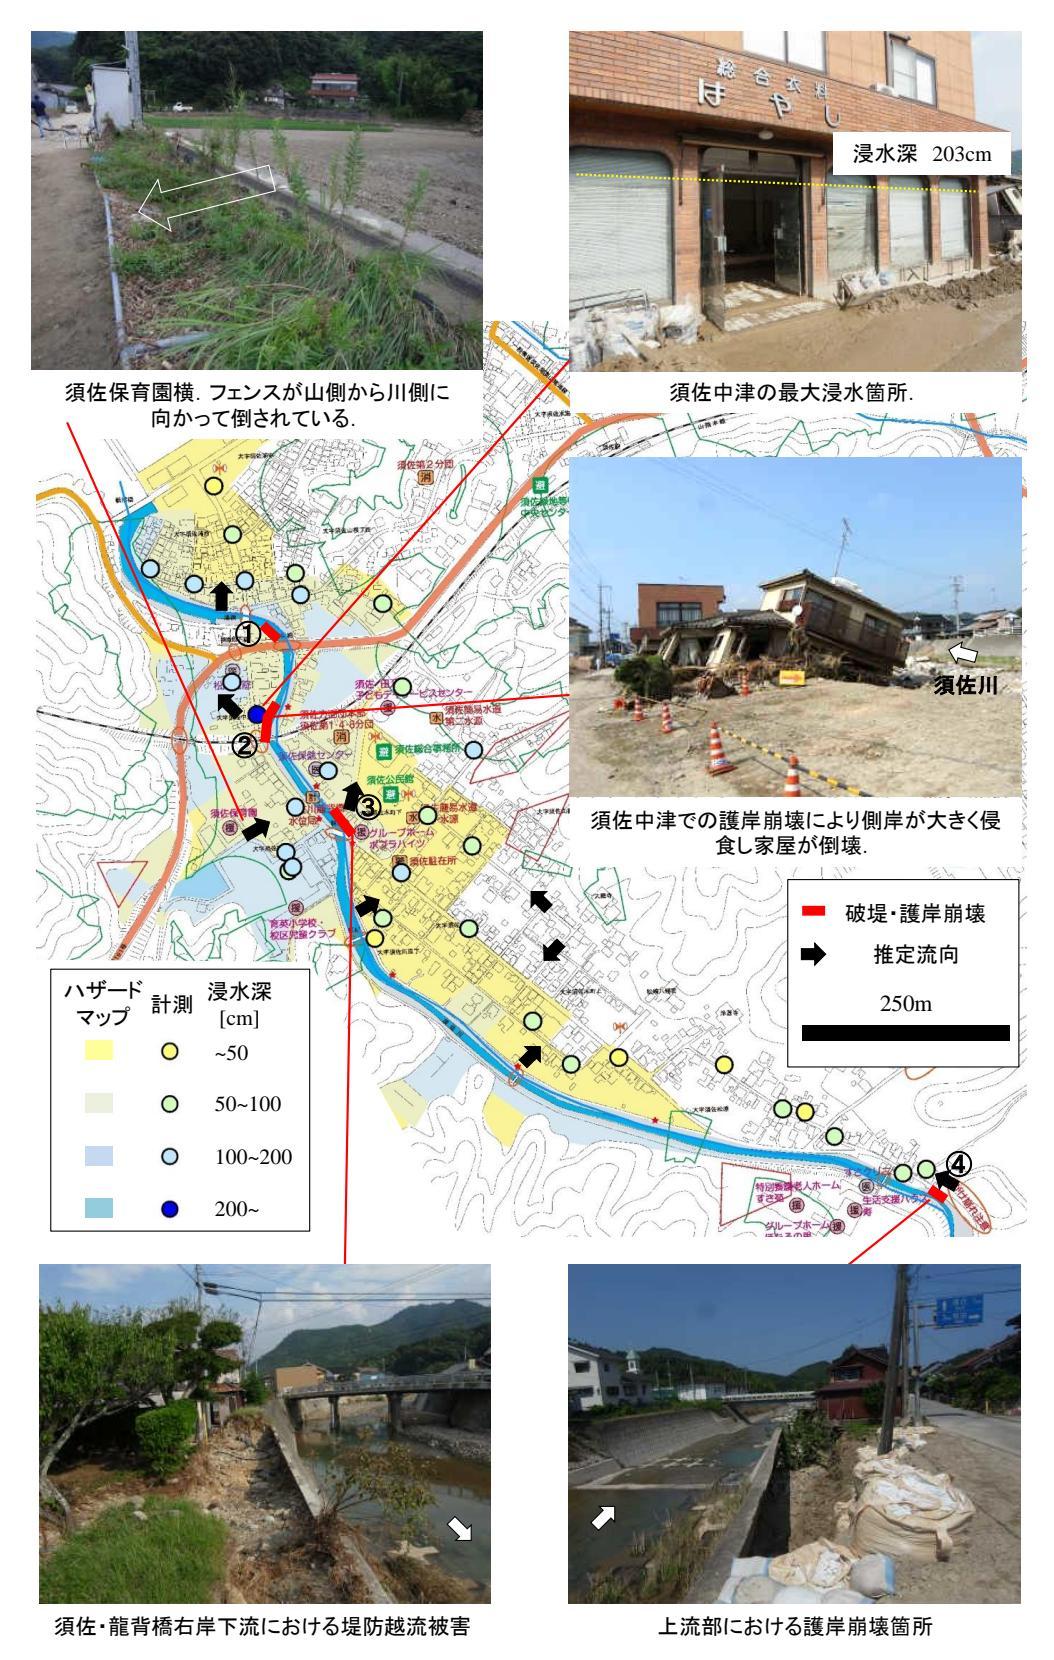
図-12 須佐川の浸水深マップと被災状況の様子

得られた観測結果を須佐川において作成されていたハザードマップ上にプロットしたものを図-12 に示す. 下流部における主な破堤・護岸崩壊箇所は図中に示す4箇所である.このうち,地点③では,堤防の表のり 面の中央から下部はコンクリート張りでカバーされていたため被災しなかったが,その上部の石積み護岸部 分が侵食され,決壊した.同地点は龍背橋水位観測所のそばであり,この水位データから得られた H.W.L. は堤防天端高さを下回っていたものの,コンクリート張り護岸の高さを 20-30cm 上回っていた.そのため, 決壊要因は,越流ではなく,石積み護岸部分の洗掘・侵食であると推定される.その氾濫水は図中の黒矢印 で示されているように須佐川右岸側に広がったものと考えられる.地点②でも護岸崩壊し,氾濫水は左岸側 に広がると共に,河川近くの家屋が倒壊した.地点①から③の護岸崩壊要因は越流ではないと見られるが, 地点④では越流の痕跡が確認されており,越流による護岸崩壊と右岸側への氾濫が発生した.なお,図中に 示す以外には,上流部において少なくとも2箇所の護岸崩壊が確認されており,地点④上流からの氾濫水も 流下している可能性がある.

今回の浸水深とハザードマップを比べると、今次水害における浸水深の方がハザードマップの結果を全体的に上回り、その差は河口域に近づくと大きくなる傾向が見られ、最大の浸水深は地点②背後の203cmであった.また、氾濫域も今次水害のほうが広く、その差は右岸側で顕著であった.これは、ハザードマップで想定された堤防決壊箇所よりも上流で越流したためである.また、様々な痕跡から氾濫における流向を推定したところ(図中黒矢印)、外水氾濫のみならず、内水氾濫の影響も大きいことが明らかとなった.これは山側から川側にフェンスが倒れていることや、ヒアリングにより調査から氾濫流の流向が当初山側から川側であったものが後に逆流に転じたとの証言が得られたことから確認された.氾濫域を囲む山側に、2時間続けて100mmを越える大雨が降ったため、山側からの流出水が顕著となったものと推定される.これらの事象は2010年鹿児島県奄美豪雨災害(住用川など)でも確認されており、今後、これらとの比較を含めて、氾濫水挙動を把握する予定である.さらに、住民の避難行動について追加調査を実施し、山間部における異常豪雨に対処する避難対策の検討を行う必要がある.

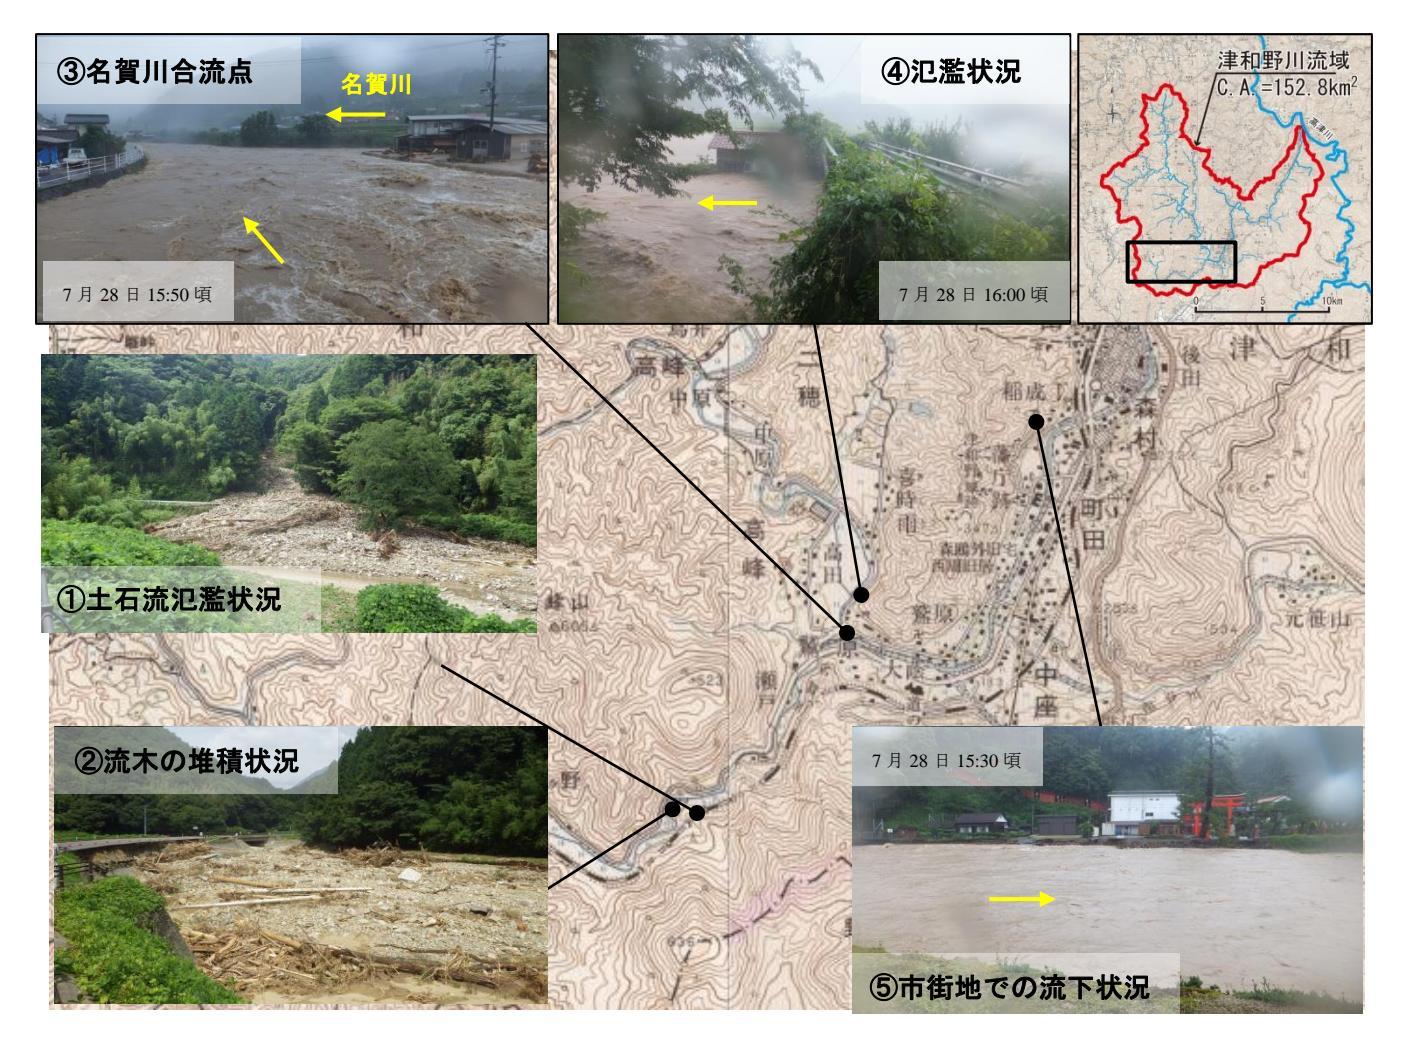
図-13 津和野川流域の現地状況

津和野川流域では、流域南西部における被害が著しい.津和野川流域の現地状況を図-13に示す.津和野 川の右支川である名賀川流域では、上流域で斜面・山腹の崩壊や土石流が発生し、河道への土砂流出や道路 被害を引き起こした. 図中の写真①は、つわぶき橋地点における土石流氾濫状況を示したものである.谷出 ロから氾濫した土石流は道路を寸断しながら河川へと流入し、大量の土砂が河道へ流入した. この上流では 多くの地点で土石流やがけ崩れが発生しているものと考えられ、写真②にも河川の高水敷に多量の流木が堆 積している様子がみられる. 国土交通省中国地方整備局によれば、名賀川流域における土砂災害は、土石流 計9箇所,がけ崩れ1箇所<sup>4)</sup>である.名賀川は谷底を流下する河川であり、河川に沿って県道13号萩津和野 線が位置している.上流域で発生した洪水は、護岸や道路路肩を侵食しながら下流へと流下し、護岸、道路 およびJR線斜面への被害と河川氾濫を引き起こした.名賀川と津和野川の合流点における洪水被害は特に 著しく、道路への洪水氾濫だけでなく家屋の流失被害が発生した. 図中の写真③は、災害当日における津和 野川と名賀川との合流点の状況を示したものである.名賀川合流点より上流においても広範囲にわたり氾濫 被害が発生した(写真④).また、名賀川合流点より下流に広がる津和野市街地においても氾濫被害が発生した. 図中の写真⑤は、津和野市街地における災害当日の状況を示したものである.

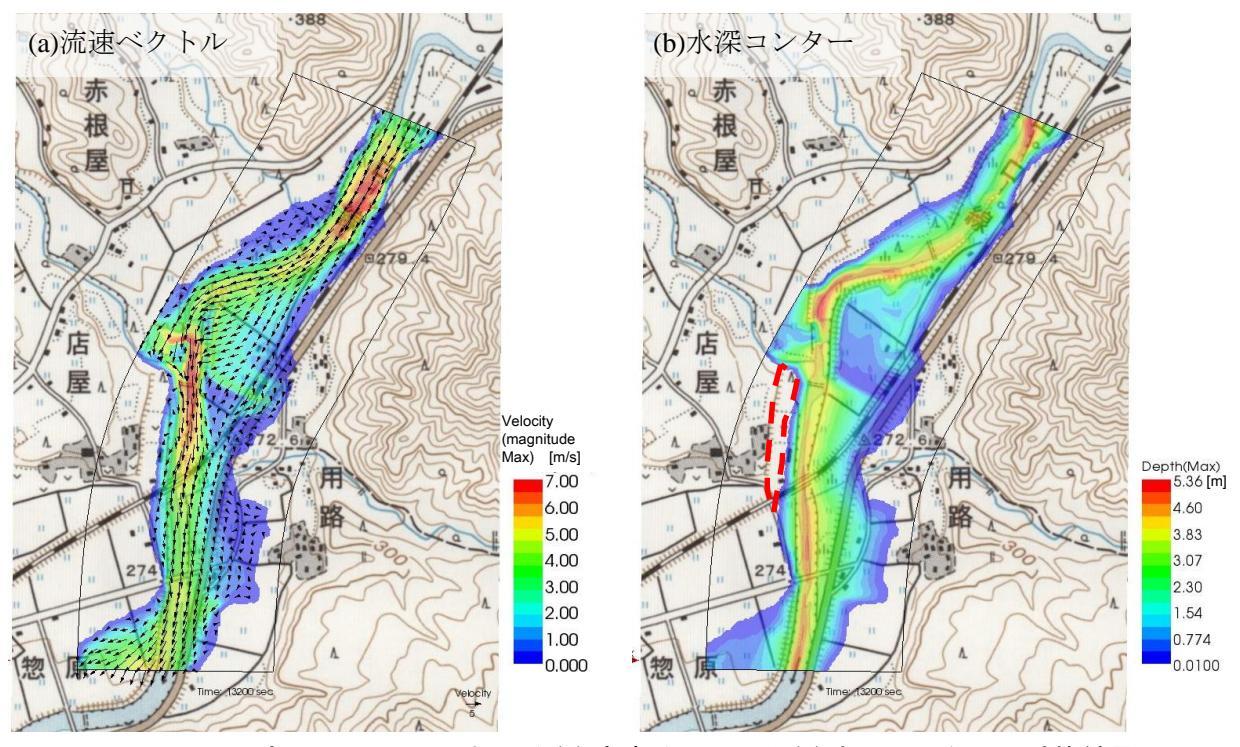
図-14 阿武川の Stn. A1 における (a) 流速ベクトルと (b) 水深コンターの計算結果

図-14(a)に阿武川 A1 におけるピーク流量時(7月28日11:40)の流速ベクトルと流速の絶対値のコンター を示す.この地点においてはJR の橋梁前で河道が狭くなっているために流速が増大していることがわかる. このように加速された流れが橋脚の破壊の一因になったと考えられる.また,図-14(b)に阿武川の Stn.A1 に おけるピーク流量時の水深コンターを示す.先に述べたように現地調査から得られた痕跡水位から右岸側の 地点での浸水深が 1.7m 程度であった.この計算においてはそれ以上の水深まで達していることから,この 地点においては計算で与えた流量が実際のピーク流量より大きいものと考えられる.また,実際の右岸側の 氾濫域は計算結果より広域であり,図中の赤い点線で囲まれた部分においても浸水深 1m 以上の痕跡水位が みられた.これは実際には堰の上流部の右岸から流入する支流の影響が大きかったものの,計算では支流の

影響を考慮していないためであると考えらえる.

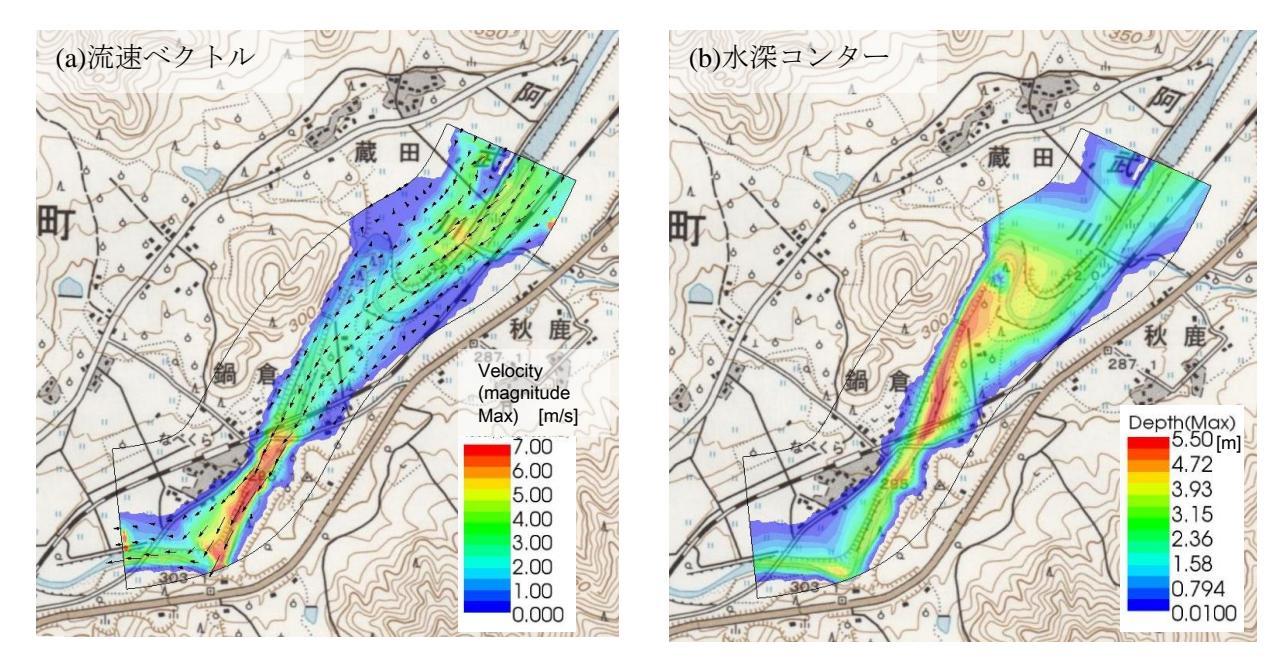
図-15 阿武川 A2 における (a) 流速ベクトルと (b) 水深コンターの計算結果

図-15(a), (b) に阿武川A2 におけるピーク流量時(7月28日11:40)の流速ベクトルと水深コンターを示す. この地点ではピーク流量時に屈曲部をショートカットし洪水流が直進している.実際にこの部分では堤内地 の水田から住宅地にかけて新たな河道が形成されていた(図-8).本計算では河床変動を考慮していないため, 今後はこのような河道の形成の再現する河床変動シミュレーションを実施する必要がある.また,この地点

においても崩壊した JR の橋梁付近では流速が増大していることがわかる. さらに,橋梁付近では水深が 5m 以上にまで達しており,橋梁が桁部分まで完全に水没した上に,流速が増大し,流体抵抗が増大することに よって,橋梁が崩壊したことが推察される.

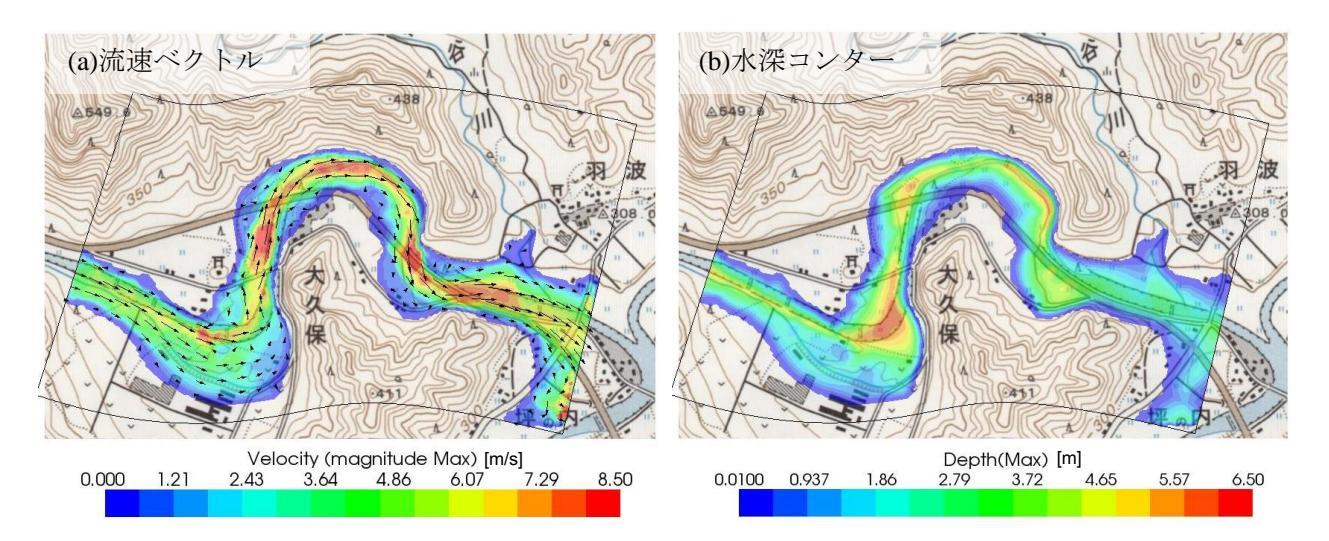
図-16 阿武川 A3 における (a) 流速ベクトルと (b) 水深コンターの計算結果

図-16 に阿武川 A3 におけるピーク流量時(7月28日11:40)の流速ベクトルと水深コンターを示す.図-9 に示された国道の崩落部分は狭窄部からの非常に速い流れが護岸面にあたっていることがわかる.この流れによって堤防の破壊および国道部分の侵食が進んだものと考えられる.また,図-9の写真②,③の痕跡水位の見られた部分では計算においても1.5~2m程度の水深となっており、国道上にも氾濫流が発生していることがわかる.さらに、この氾濫流が本流に合流している様子も見られる.
