6. 造成地の被害

6.1 はじめに

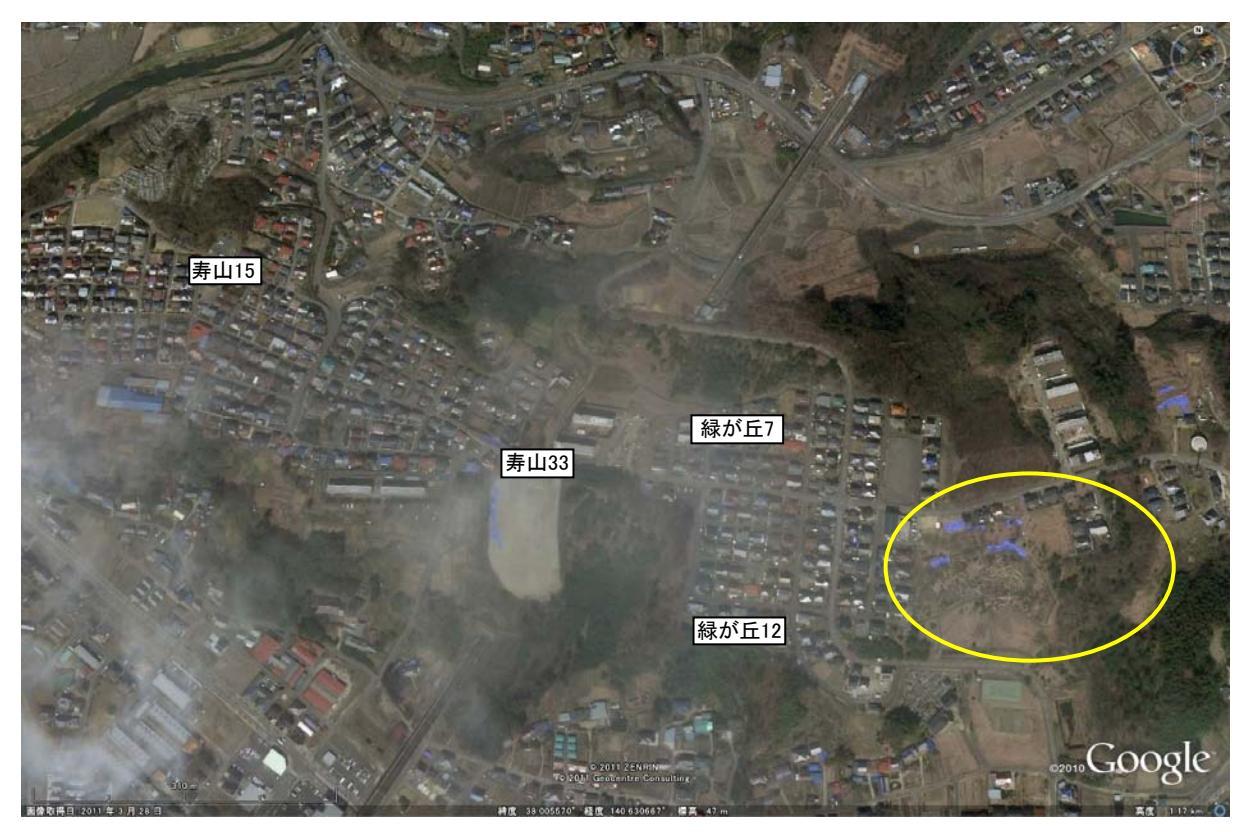
写真6.2-1に宮城県白石市緑が丘付近の衛星写真を示す。図中,黄色い丸で囲んだ地区は,1978 年の宮城沖地震当時造成中で,大崩壊を起こした(写真6.2-2)。崩壊後は緑地になっていた区域で 再び大規模なすべり崩壊が発生していた。写真6.2-3は斜面の下の道路から見た斜面の状況である。 2箇所に集水井が設置され,表面排水工が施され,のり尻には蛇篭土留め壁も設置されていた。集 水井の水面は斜面東側(写真右)のものがGL-10m,斜面真中(写真左)のものが-7.5m程度であった。しかし,斜面の中腹部から上部には,写真6.2-4に示すような多数の地割れが入っていた。 写真6.2-5は,写真6.2-1を部分的に拡大したものである。写真中,円弧状の白い筋が地割れ,青く 写っているのがブルーシートである。

写真6.2-1 宮城県白石市緑が丘付近の衛星写真(2011年3月28日撮影)

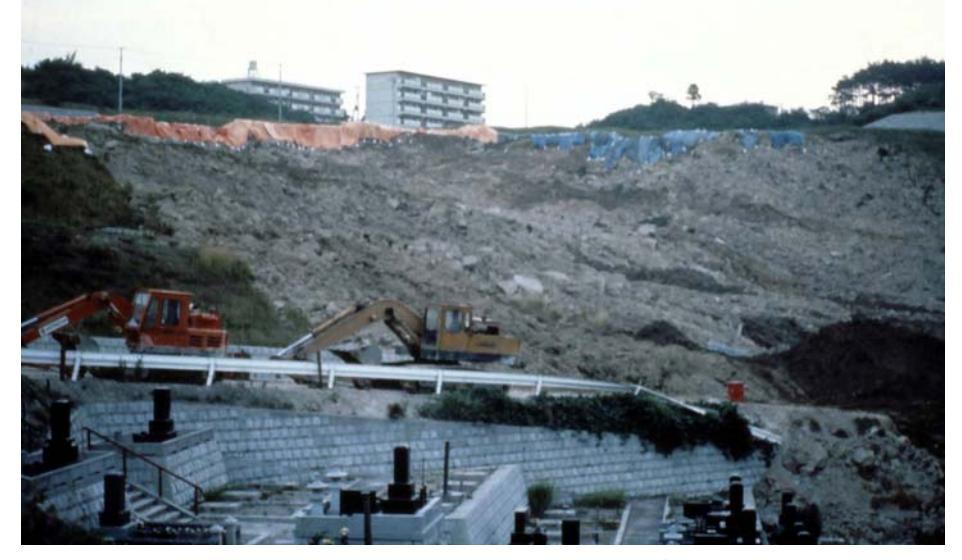
写真6.2-2 1978年宮城県沖地震の際の崩壊(陶野郁雄氏撮影)

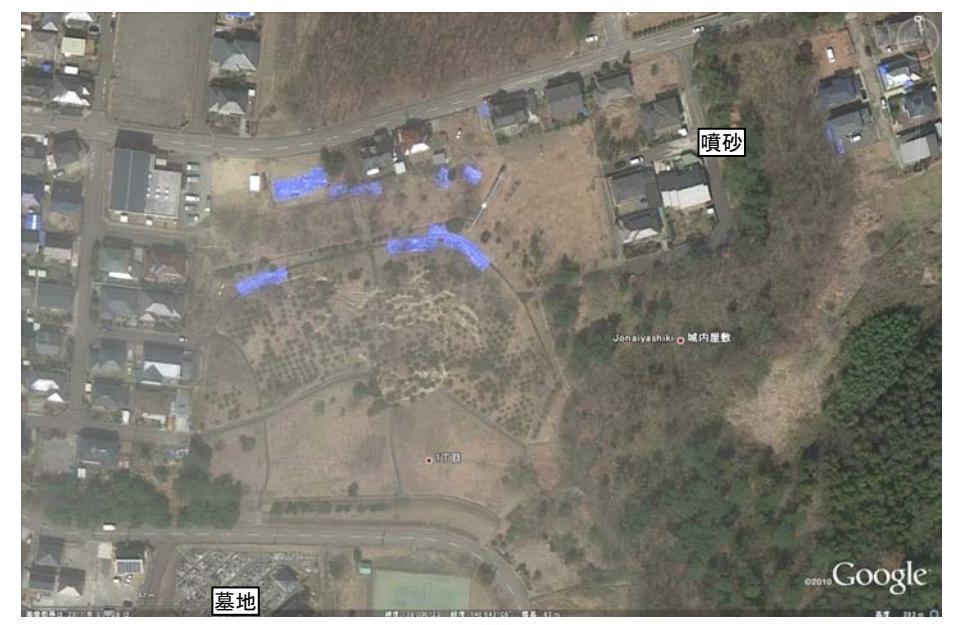
写真6.2-5 緑ヶ丘斜面上部における地割れ(2011年3月28日撮影衛星写真)

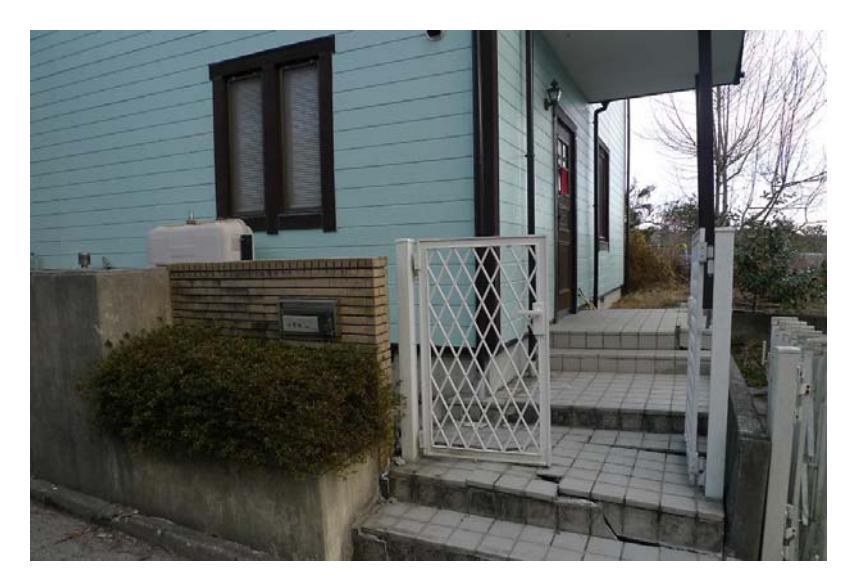
斜面頭部に建つ数件の住宅の敷地には地割れが入り,写真6.2-6に示すように地盤変状の影響を 受けて,家屋が危険な状態になっていた。また,写真6.2-5の右上の道路には,噴砂が確認され, 舗装面は補修した跡があった(写真6.2-7)。

写真6.2-6 斜面頭部に建つ住宅

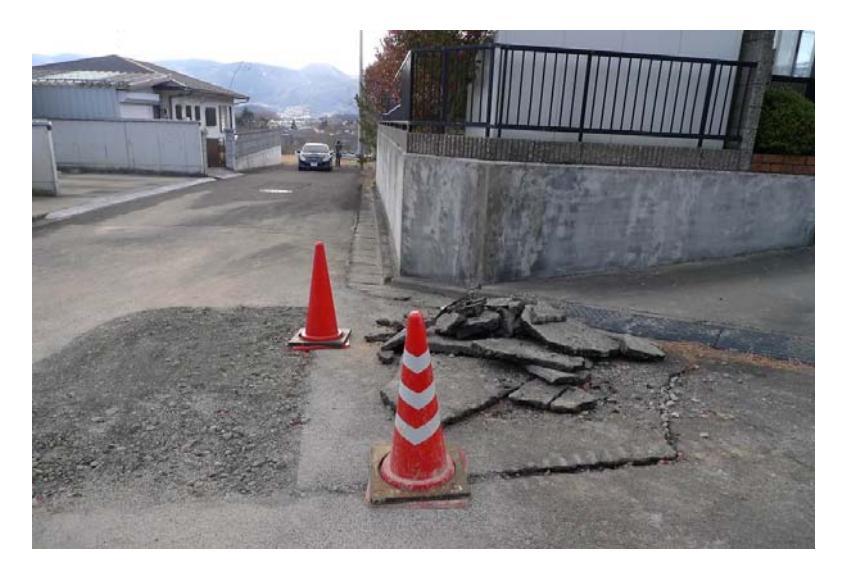
写真6.2-7 斜面上部の道路の噴砂痕と道路補修跡

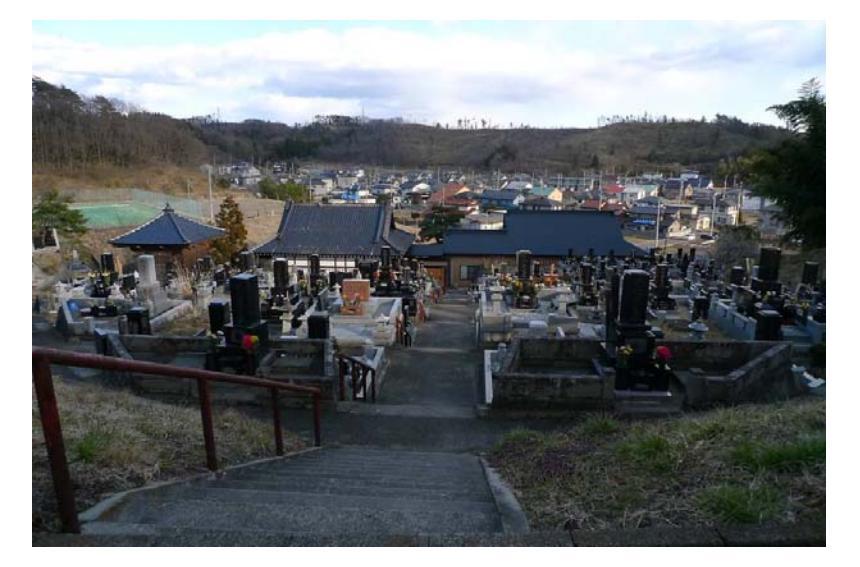
写真6.2-8 斜面の下方(南側)の墓地の状況

以上のように,斜面頭部と中腹部には顕著な地盤変状が見られたが,蛇篭や集水井が設置され ていた斜面下部,法尻部の道路,その下部(南側)の墓地には変状は認められなかった。

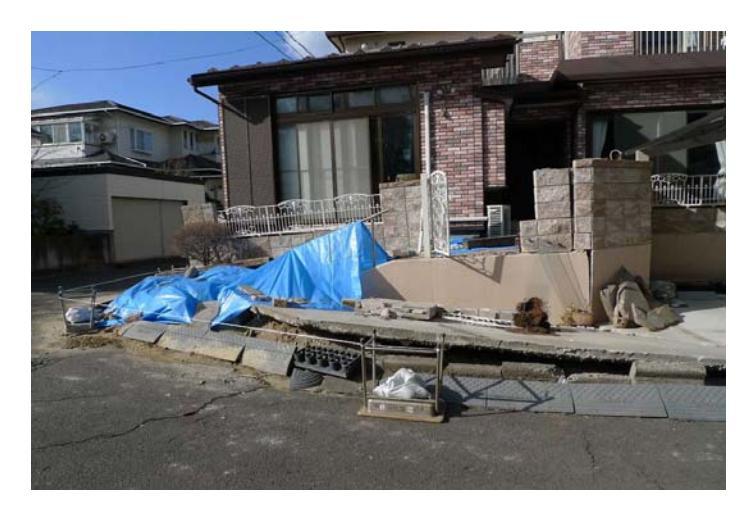
緑ヶ丘7番地の美容室とその南側の住宅は、地盤変状により大きな被害が発生しており、道路脇 には噴砂も認められた(写真6.2-9)。周辺で住宅の外観から分かる顕著な損傷が見られたのは、上 記の2軒のみであった。

写真6.2-9 緑ヶ丘7番地における地盤変状による家屋被害

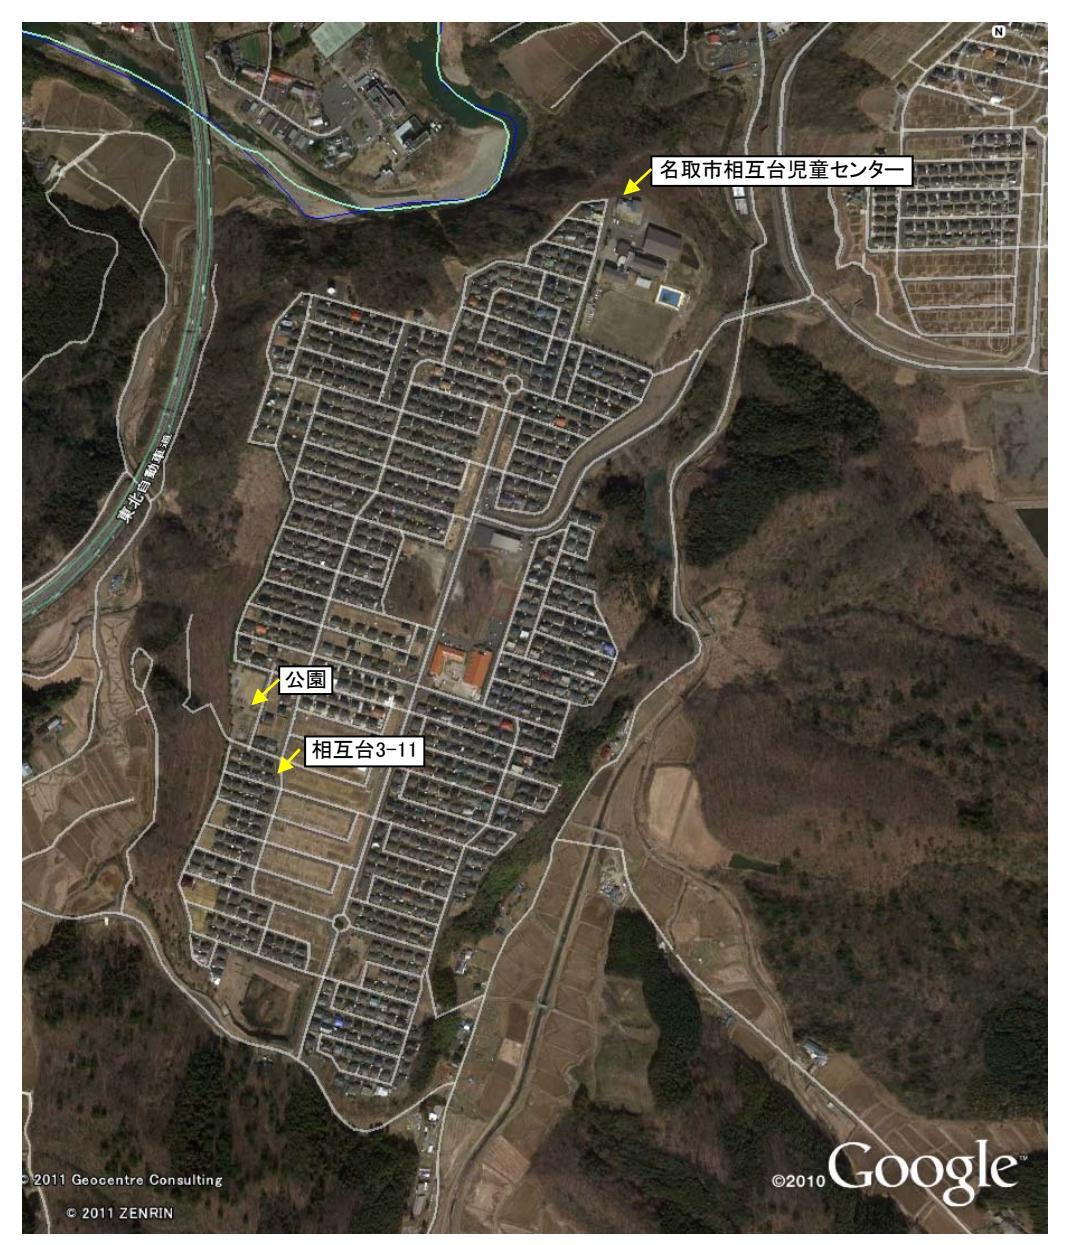
写真6.3.1に名取市相互台の衛星写真を示す。地盤変状が見られた名取市相互台児童センター (相互台4-27)は、丘陵の端に立地しており、北側は谷に隣接し斜面になっている。法面に接し た建物の基礎周囲が最大35cm程度沈下していた。西側の道路を挟んで立つ電柱が南側に傾斜して おり、根元が北側の法面側に変位したと思われる。児童センター東側の道路の歩道部分には、法 肩から約13.8mの所に幅5mm程度の道路と直交するクラックが認められたものの、他には滑りを生 じた形跡はなく、揺すり込み沈下と推定される。

写真6.3-1 名取市相互台の衛星写真(2011年3月28日撮影)

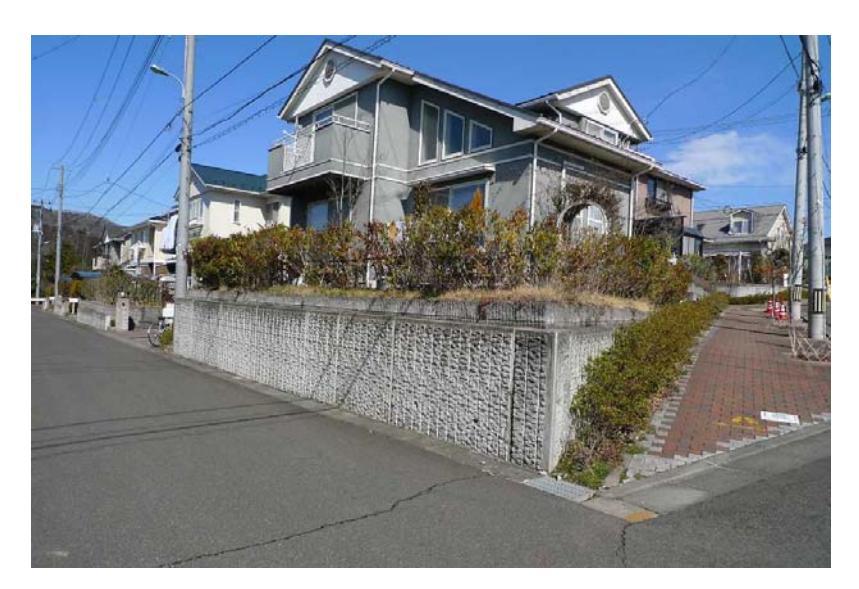
相互台3-21の公園から南東の道路には、切盛境らしき箇所でクラックが発生していた。また公 園の北側の団地際の道路でも数多くのクラックが発生していた。相互台3-11の東端の宅地は2軒の み不同沈下していたが、家屋の被害は不明である。この2軒に接する東側の歩道は、縁石に対して 約10cmの相対沈下を生じていた。

写真6.3-3 名取市相互台3-11の不同沈下した宅地(写真手前と奥の2軒)

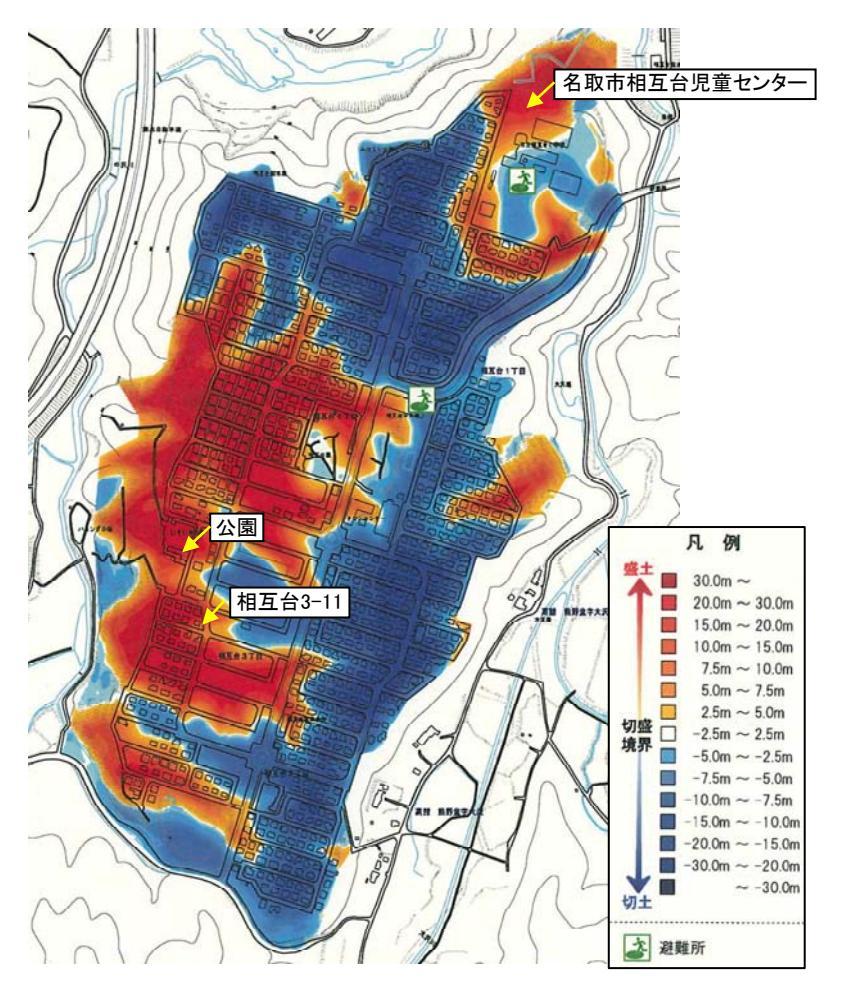
図6.3-1 名取市相互台の切土・盛土厚さと被害箇所(文献2)に加筆)

図6.3.1は、名取市相互台の造成宅地地盤図²⁾で、造成地の盛土・切土の厚さを示している。今回の被災地は盛土が最も厚い地区である。ただし、他にも厚い地区はあるが、顕著な被害は報告されていない。

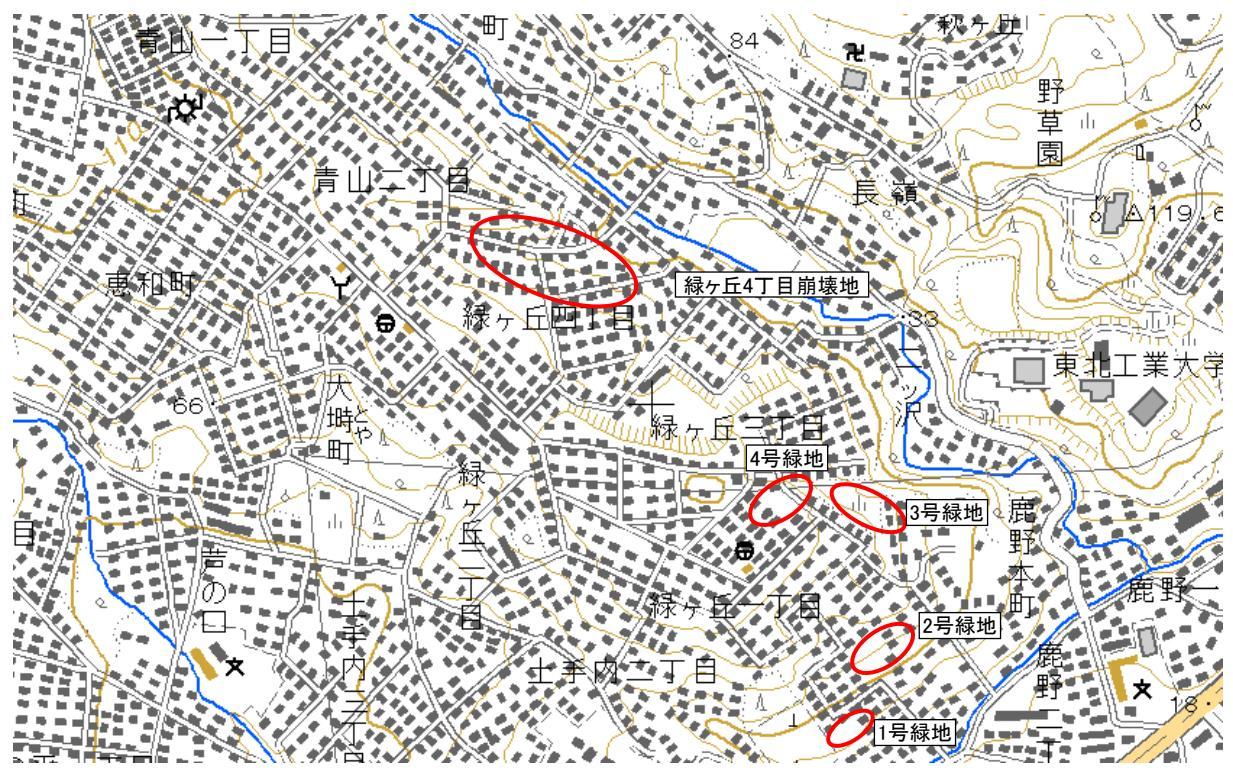
緑ヶ丘は1丁目が1957~1958年,3丁目と4丁目が1961~1962年に造成された住宅地である³⁾。図 6.4-1は、緑ヶ丘の現在の1/25000地形図に1978年宮城沖地震の際の崩壊地の概略位置を重ね合わせ たものである。1丁目、3丁目、4丁目では、1978年の宮城沖地震の際に大きな被害を受けた(図6.4-2 ~図6.4-.4、写真6.4-1)。この地震で被害が顕著だった箇所は、1丁目と3丁目に関しては、現在、 緑地や公園になっているが、4丁目は、宅地として利用されている。

図6.4-1 緑ヶ丘の現在の1/25000地形図と1978年宮城沖地震の際の崩壊地の概略位置

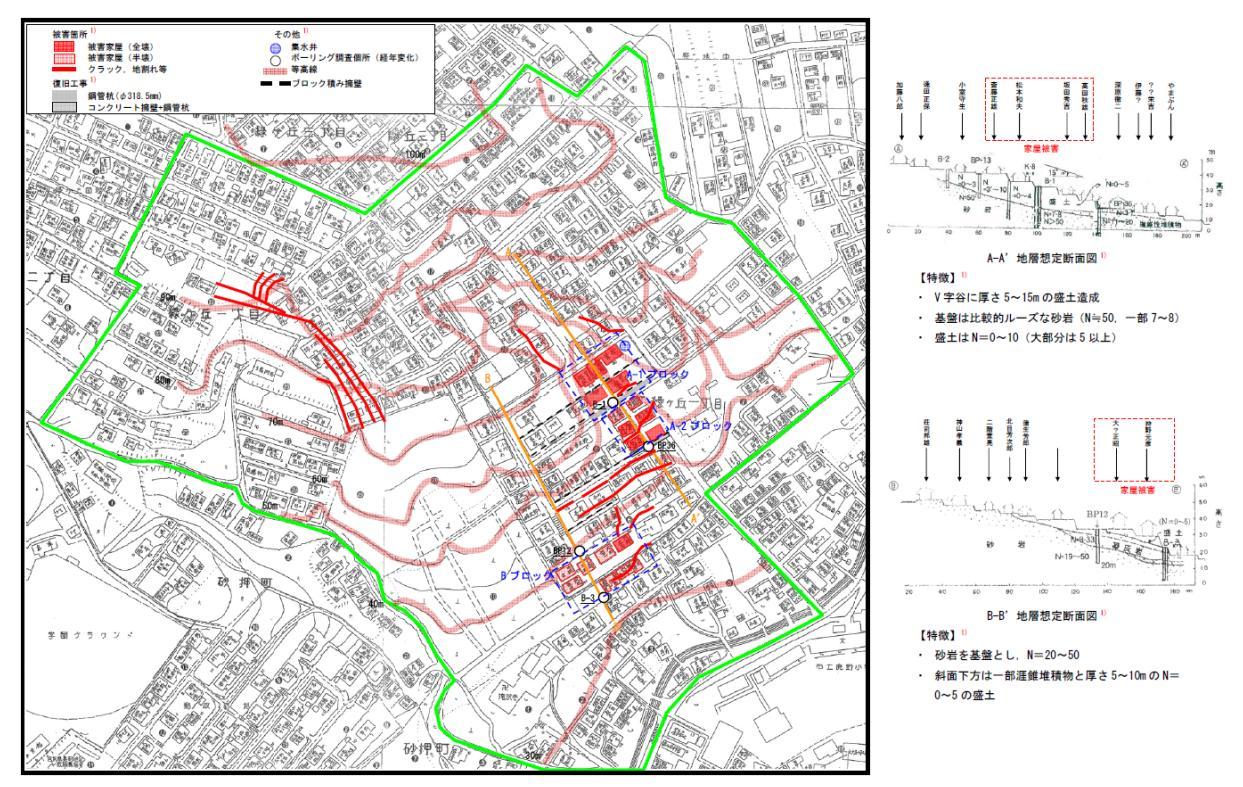
緑ヶ丘1丁目の崩壊地のうち、1号緑地は鋼管杭が2段打設されている。2号緑地は、崩壊斜面の 中央部には鋼管抑止杭が打設され、斜面の末端部には、土留めを兼ねたコンクリートもたれ擁壁 が、鋼管杭を打設した基礎の上に施工されている。抑止杭工の上部には盛土内の地下水位低下を 目的として集水井1基が施工された³⁾。

図6.4-2 1978年宮城県沖地震による緑ヶ丘1丁目の被害(主として文献5)を基に地盤工学会災害記 録普及委員会が作成)

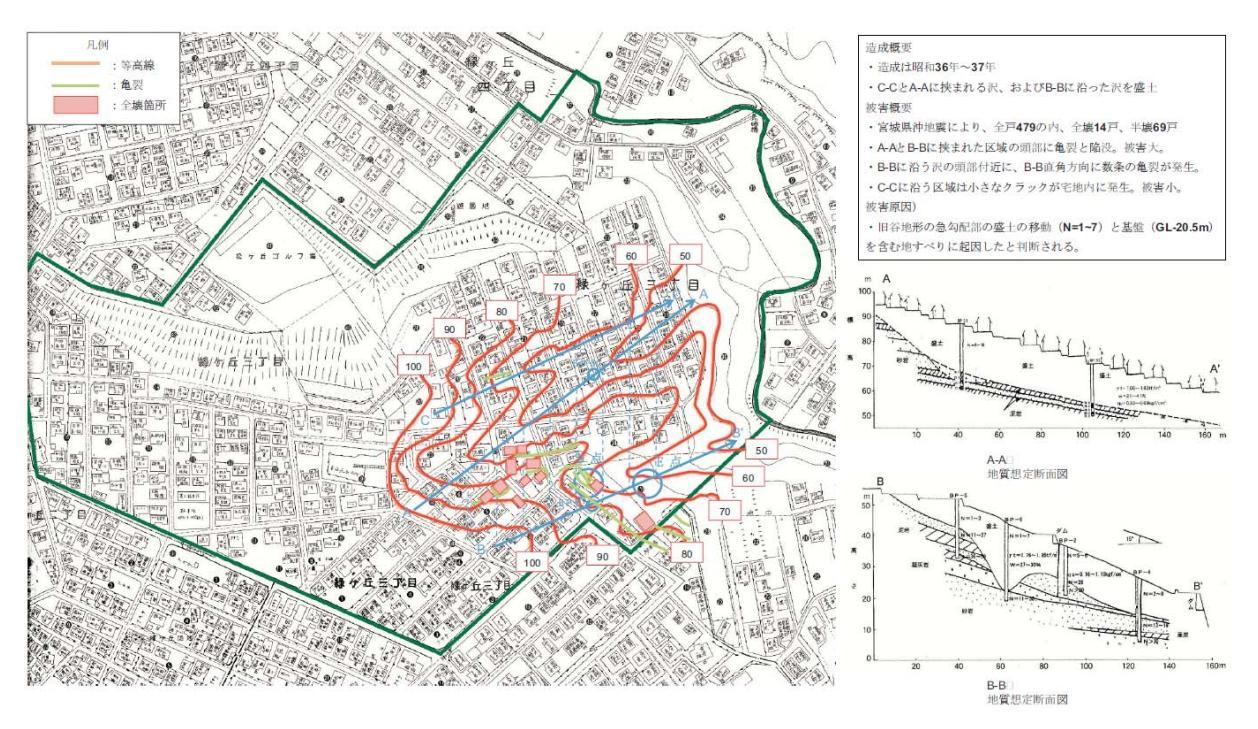
3丁目の崩壊地(3号緑地,4号緑地)については、盛土に対して5列の鋼管杭を打設し、地震で 変状した砂防ダムには、鋼管杭を基礎にした腹付け擁壁を施工した³⁾。

図6.4-3 1978年宮城県沖地震による緑ヶ丘3丁目の被害(主として文献5)を基に地盤工学会災害記 録普及委員会が作成)

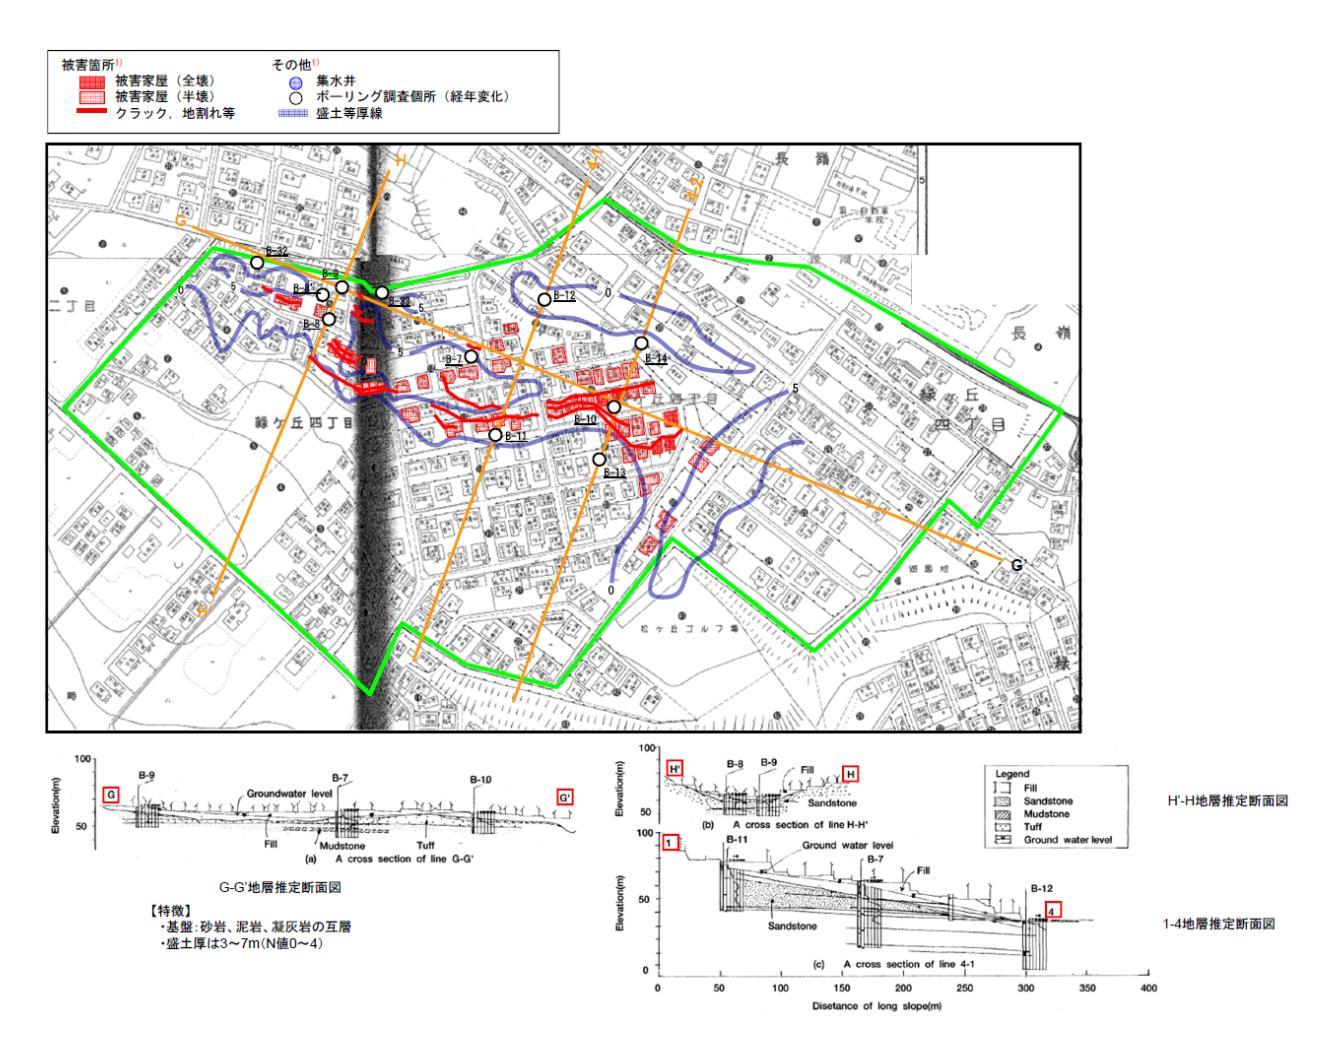
4丁目については、旧地形の勾配が緩いため2次災害の危険性は極めて少ないと判断され、抑止 工は施工されなかった。しかし、地区全体の地下水位が異常に高かったことから、仙台市下水道 部は地下水低下工事を行い、暗渠併用水路工を施工した³⁾。

図6.4-4 1978年宮城県沖地震による緑ヶ丘4丁目の被害(主として文献5)を基に地盤工学会災害記 録普及委員会が作成)

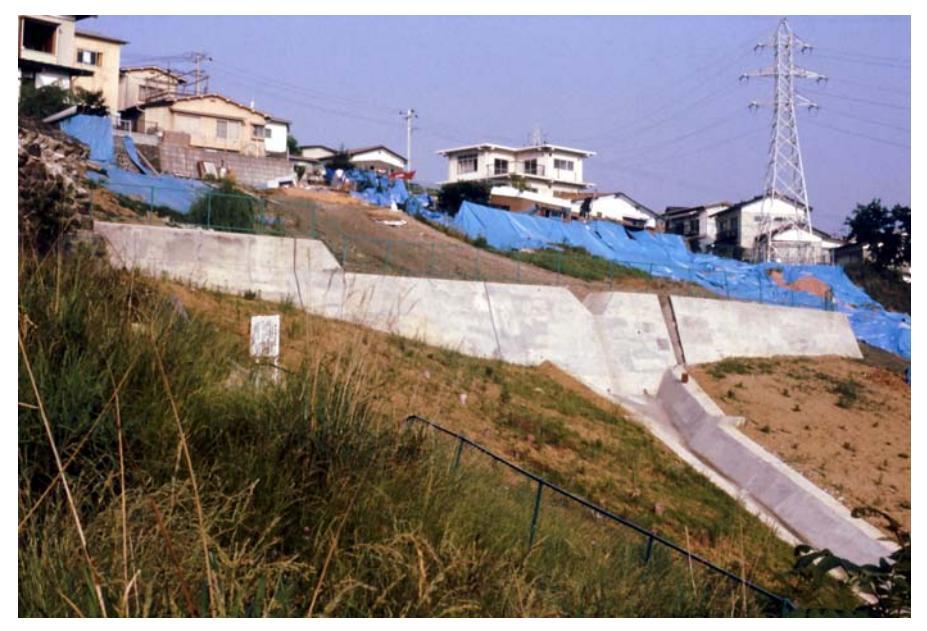
写真6.4-1 1978年宮城沖地震の際の緑ヶ丘3丁目における斜面崩壊(陶野郁雄氏撮影)

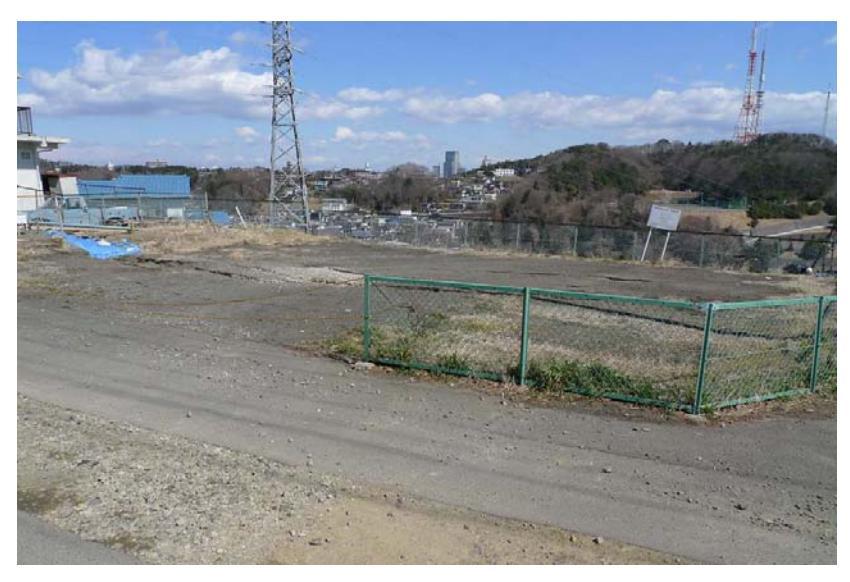
写真6.4-3は、緑ヶ丘3丁目の衛星写真である。写真6.4-4は、3号緑地の上部(北西部写真6.4-1 の1978年の被害写真を斜面の上から撮影したものである。写真6.4-4および写真6.4-5のように法肩 部の亀裂を多数発生し、北東に向かって滑りを生じていた。この斜面亀裂の周辺には噴砂が見ら れた箇所もあった。3号緑地に隣接するブロック塀は、写真6.4-6のように破断していた。

写真6.4-4 の緑ヶ丘3丁目3号緑地の斜面上部の亀裂

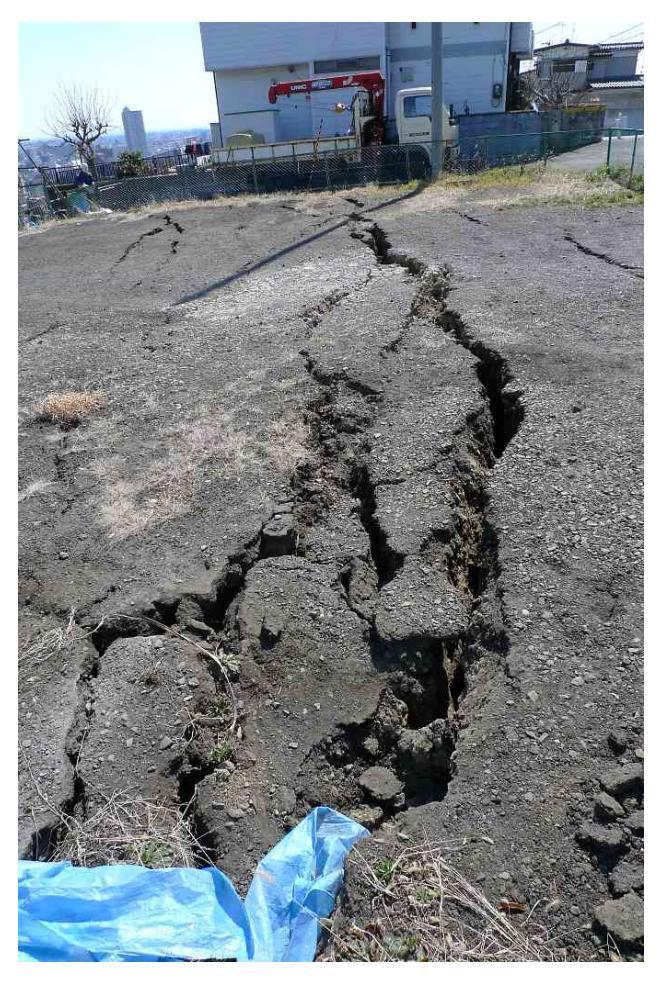
写真6.4-5 の緑ヶ丘3丁目3号緑地の斜面上部の亀裂

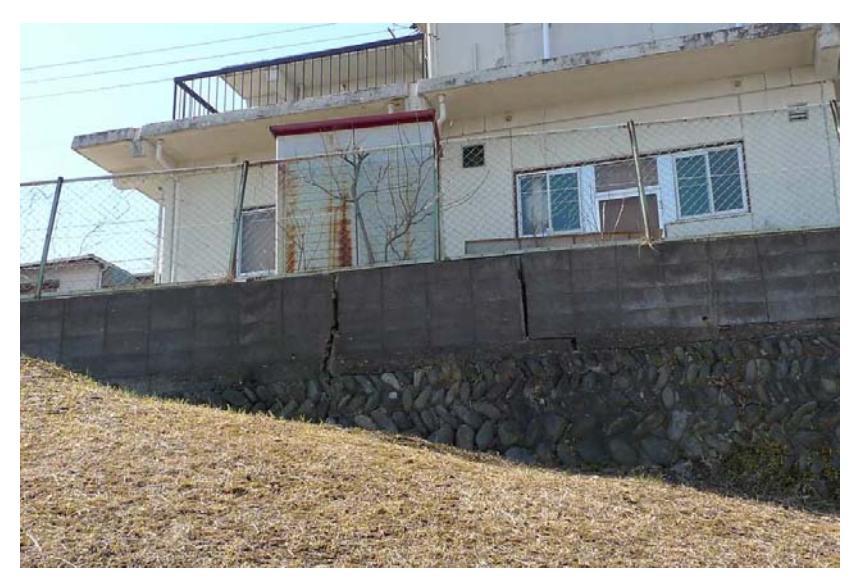
写真6.4-6 緑ヶ丘3丁目3号緑地に隣接するブロック塀の亀裂

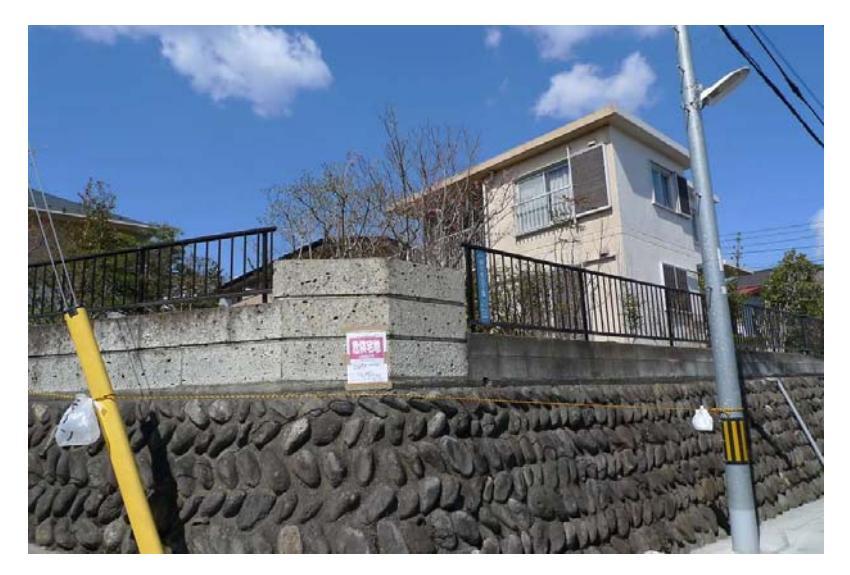
3号緑地の北部,緑ヶ丘4-22番地から29番地にかけての斜面ですべりが発生していた。特に22 番地と29番地で顕著であった(写真6.4-7,写真6.4-8)。

写真6.4-7 緑ヶ丘3-22付近の変状

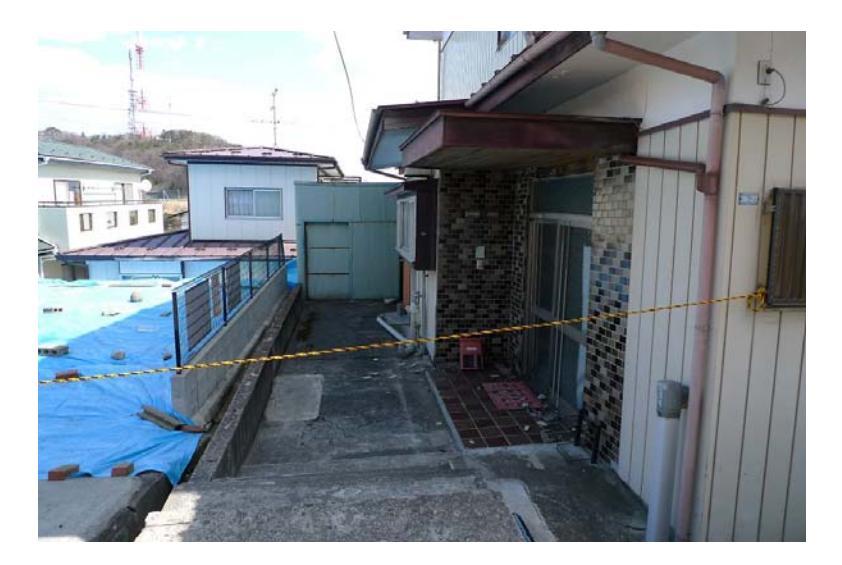
写真6.4-8 緑ヶ丘3-27付近の変状

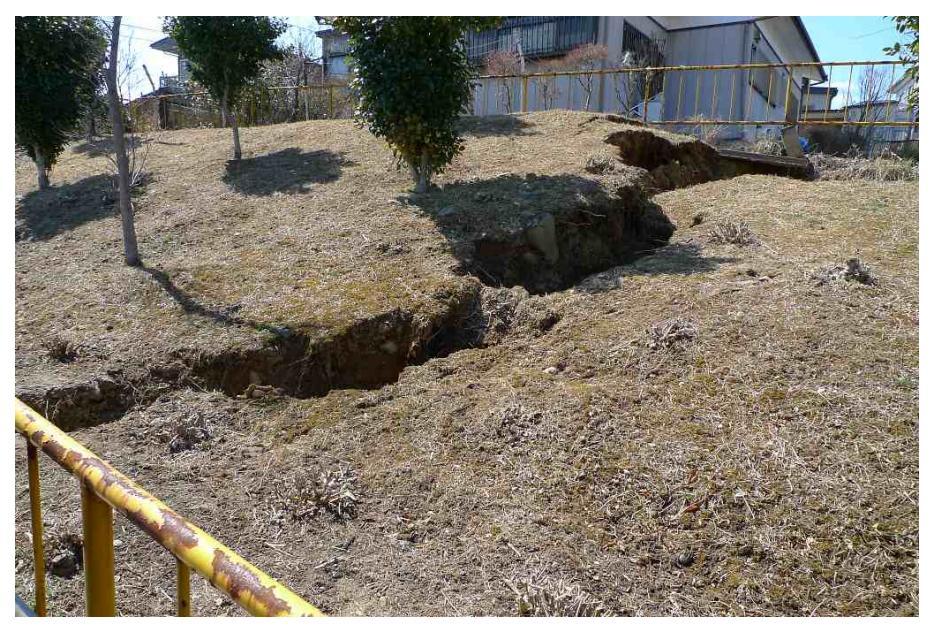
写真6.4-9は、緑ヶ丘4号緑地(写真6.4-3の南西側の緑地)に見られた亀裂である。このように 幅の広い亀裂がほぼ東西方向に5本以上、弧を描くように入っていた。この亀裂の位置は、1978 年宮城県沖地震にできた亀裂と同位置である。

写真6.4-9 緑ヶ丘4号緑地の亀裂(最大幅約60cm)

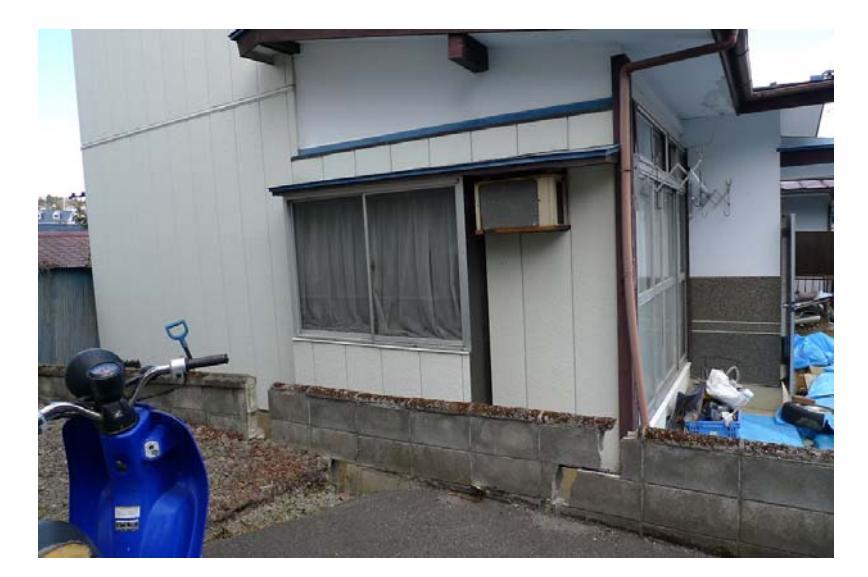
写真6.4-13は、4丁目13番地の南側の住宅のブロック塀を西側から撮影したものである。地盤が 北側(写真左)に向かって移動しており、敷地には大きな地割れが入り、ブロック塀が破断して いる。写真6.4-14は、写真6.4-13の敷地の北側の状況を撮影したものである。北側は崖地になって おり、地盤が4丁目13番地の南側(写真左)から押し出しており、コンクリート擁壁に大きなクラ ックが入っている。

写真6.4-13 地盤の北方(写真左)への移動に伴うブロック塀の破断と家屋の傾斜(4-13-7付近)

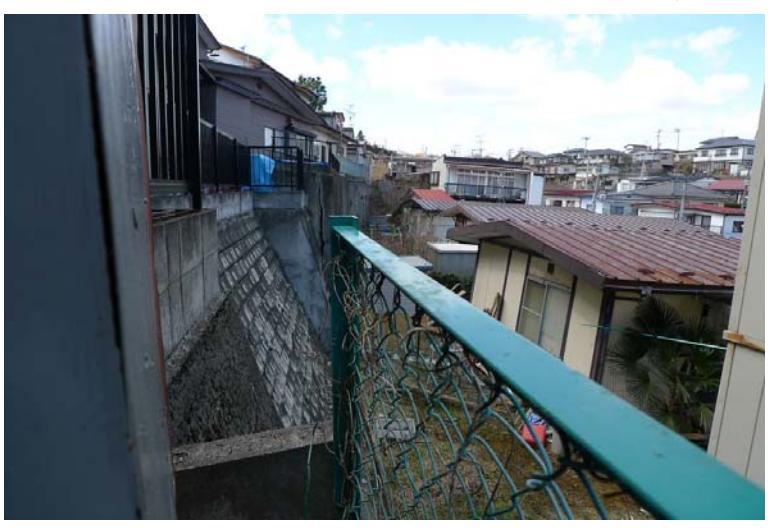
写真6.4-14 写真6.4-13の敷地北側の崖のコンクリート擁壁の亀裂(右側が北)

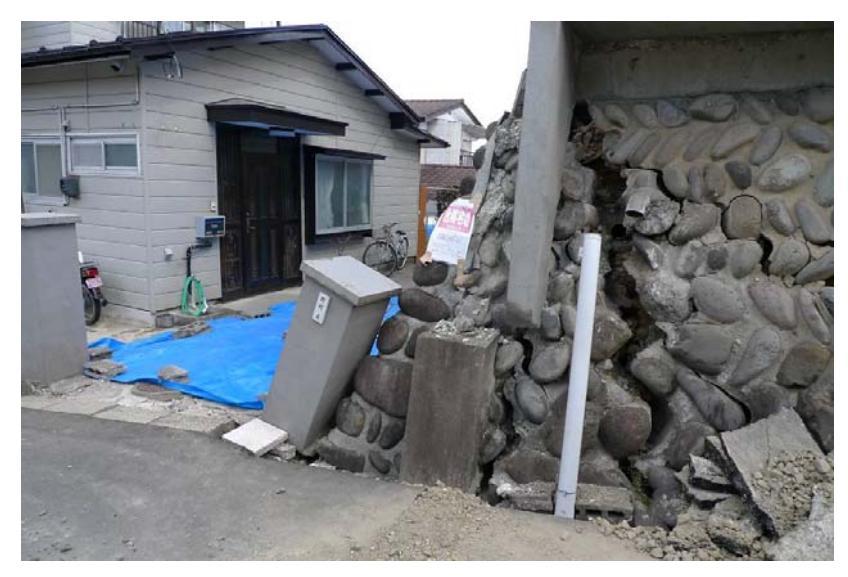
写真6.4-15は、4丁目16-14の玉石練り積み擁壁の状況である。この辺りは、道路が西(写真左) から東に向かって下り坂になっており、地盤移動に伴い擁壁が破断している。手前の道路も補修 後であったが大きな横断クラックができたと推測される。写真6.4-16は写真6.4-15近くの道路であ るが、北側(写真左)に向かって急傾斜しており、かつ東側(写真奥)に向かって傾斜している。 路面が激しく変状しており地盤が複雑に変位したと推測される。

写真6.4-15 4丁目16-14の玉石練り積み擁壁の破断

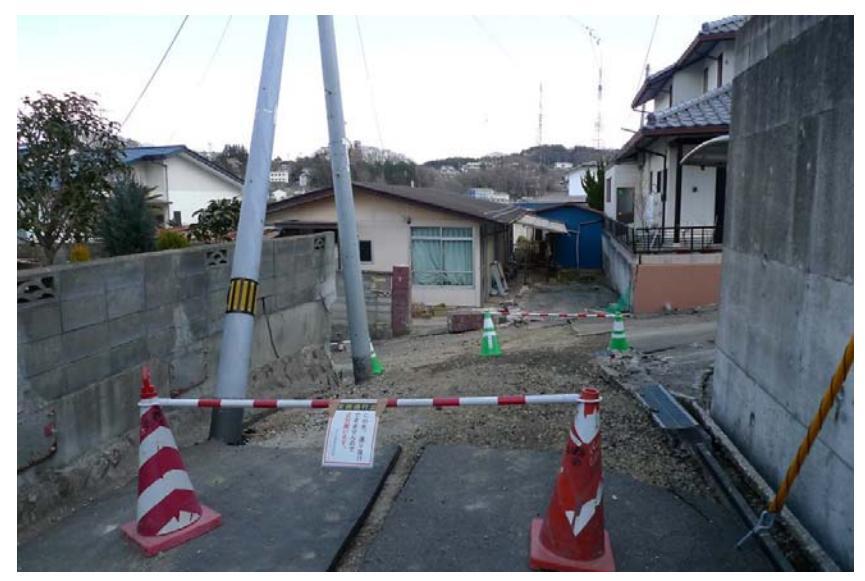
写真6.4-16 写真6.4-15近くの道路の変状

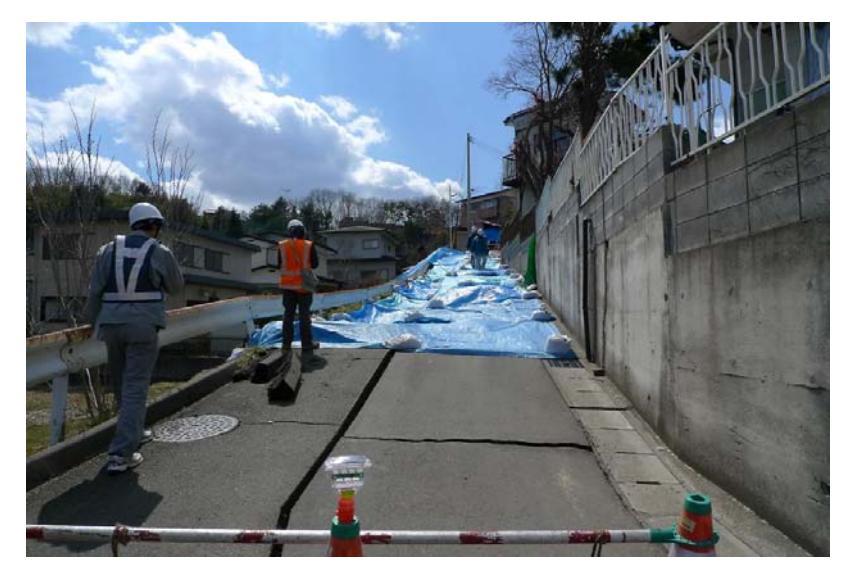
写真6.4-17 4丁目20番地東端の道路の変状

写真6.4-17は、4丁目20番地東端の盛土道路である。60mに渡ってブルーシートがかぶせられている。道路の東側(写真左)が大きく沈下している。写真6.4-18は、写真6.4-17の道路を東側から撮影したものである。擁壁がはらみ出しており、盛土の沈下に伴い一部崩壊している。

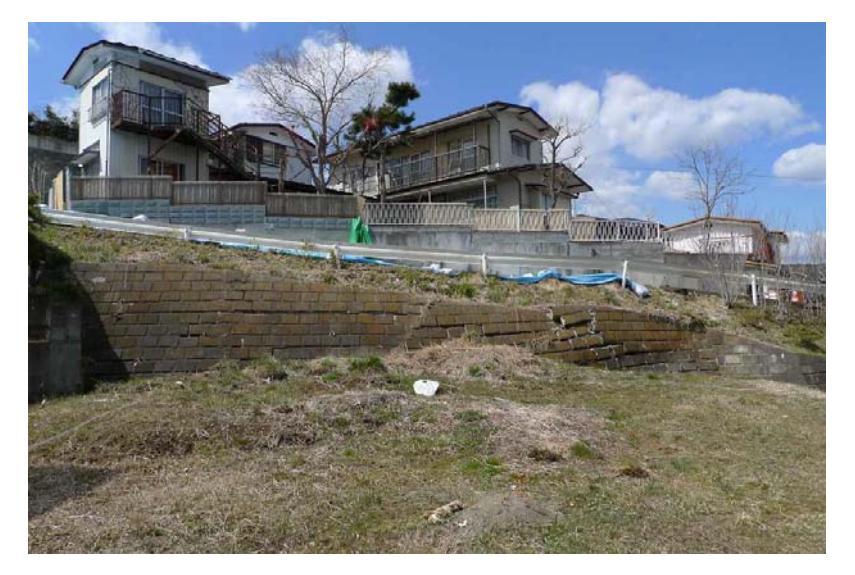
写真6.4-18 4丁目20番地東端の道路の変状に伴う擁壁のはらみ出し

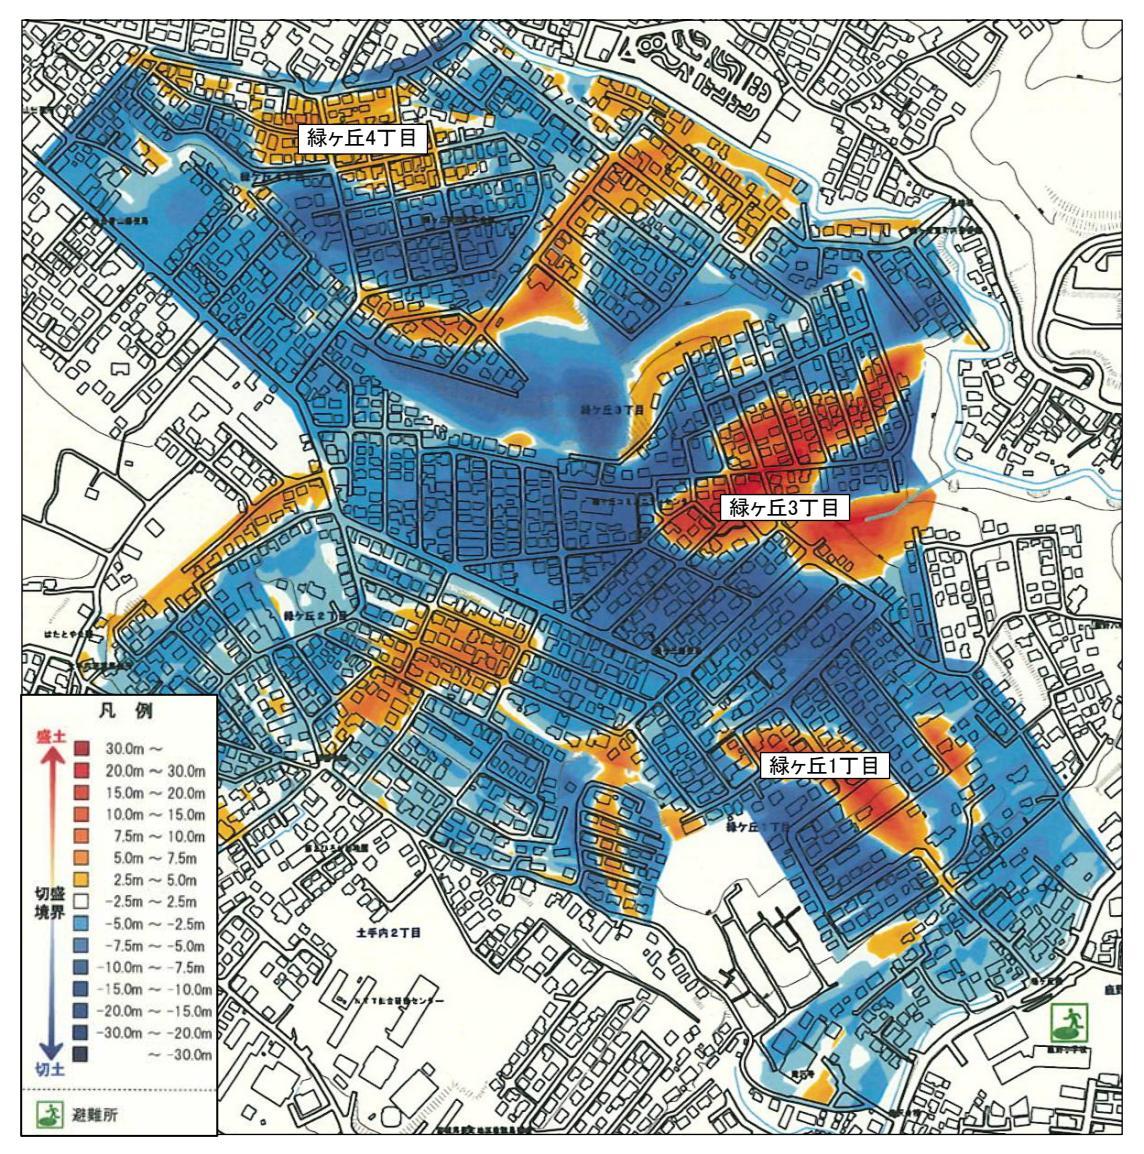
図6.4-5は、緑ヶ丘の造成宅地地盤図²⁾で、造成地の盛土・切土の厚さを示している。1978年の宮 城県沖地震および今回の地震で被害を受けた緑ヶ丘3丁目と4丁目は、この図でオレンジ色に塗ら れている盛土地盤である。一方、緑ヶ丘1丁目の1978年の宮城県沖地震の被害地域も盛土地盤であ るが、今回は対策工の効果かにより今回の地震では被害は生じていない。

図6.4-5 太白区緑ヶ丘の切土・盛土厚さと被害箇所(文献2)に加筆)

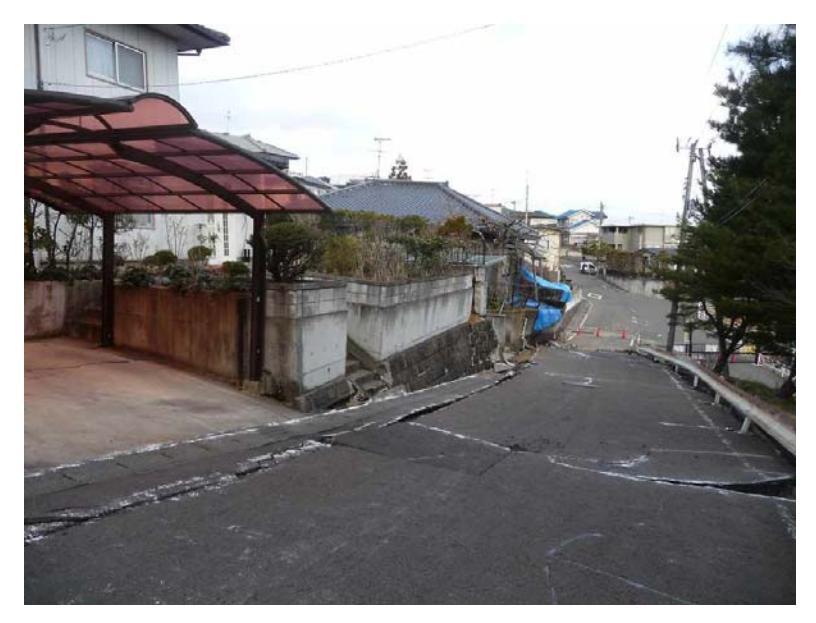
折立5-7と小学校の間の道路は、北方向に下る急な坂道になっている。写真6.5-2~写真6.5-7は、 折立5-8と5-7間の角から北へ向かう下り坂に沿って折立5-7の住宅の状況を撮影したものである。 全ての宅地で道路より高く盛土した部分に著しい被害が発生している。また、写真6.5-8は折立小 学校敷地南西に沿った道路の状況であるが石垣が崩落している。

写真6.5-3 折立5-7-11の被害(写真右手が小学校)

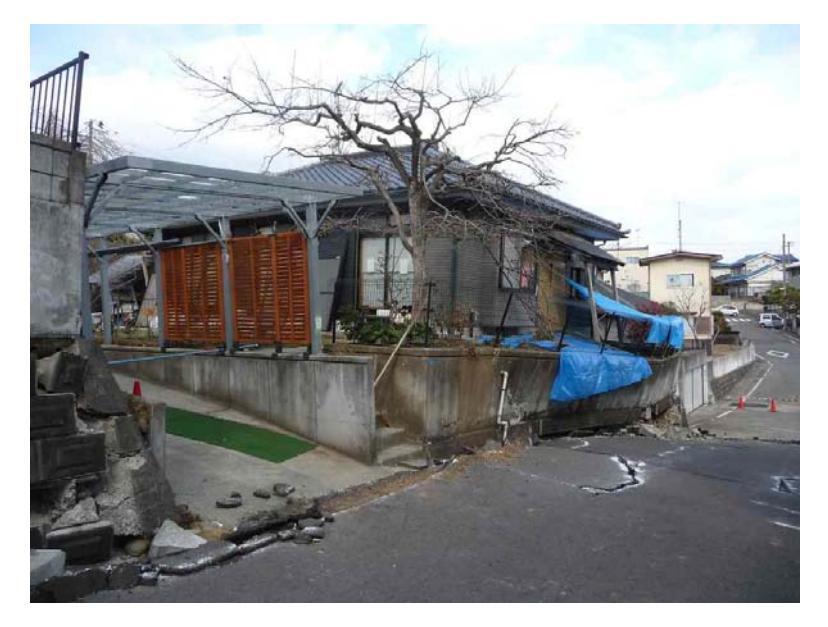
写真6.5-4 折立5-7-10の被害(写真右手が小学校)

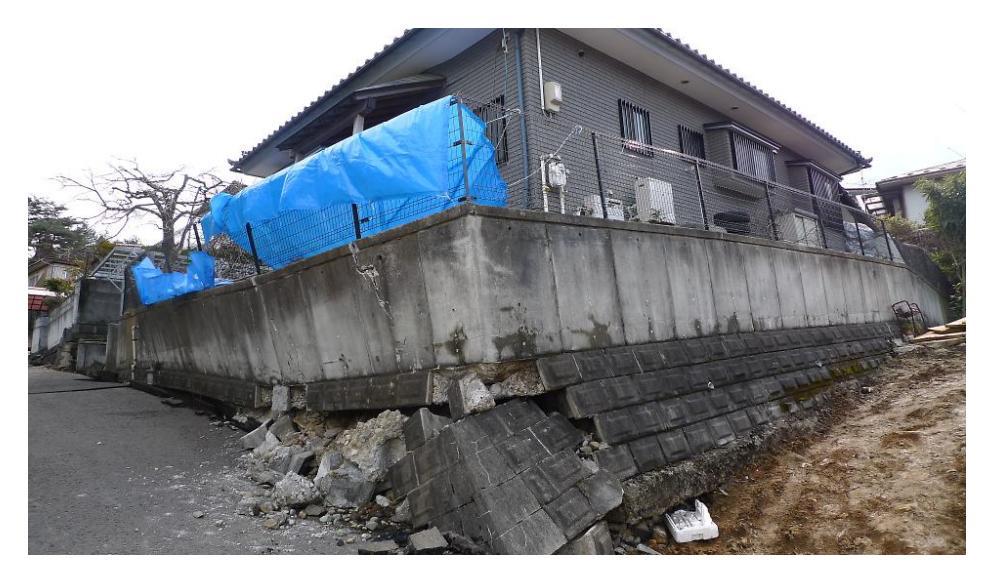
写真6.5-6 折立5-7-5の被害(写真左手が小学校)

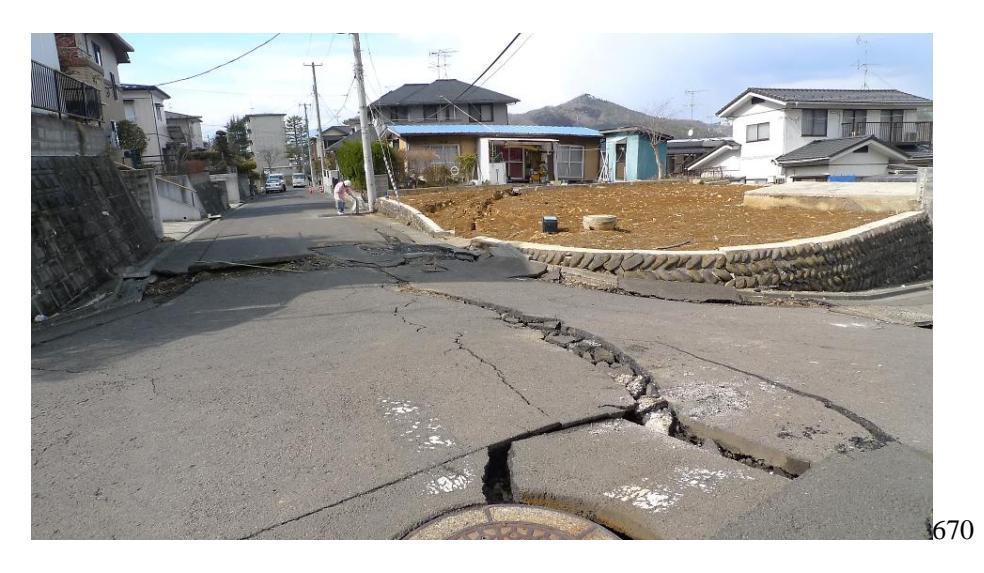
写真6.5-9は折立5-6の南端の角の道路の変状である。道路には横断クラックと縦断クラックの 両方が入っている。横断クラックは写真右手の空き地の中の地割れと交差しており、空き地の地 割れは北方へ向かって伸びている。写真6.5-10は、折立5-6(左)と5-8(右)の間の道路の変状で あるが、この道路にも横断クラックが入っている。

写真6.5-9 折立5-5 (左) と5-6 (右) の間の道路の南端の角の被害
