6. 造成地の被害

6.1 はじめに

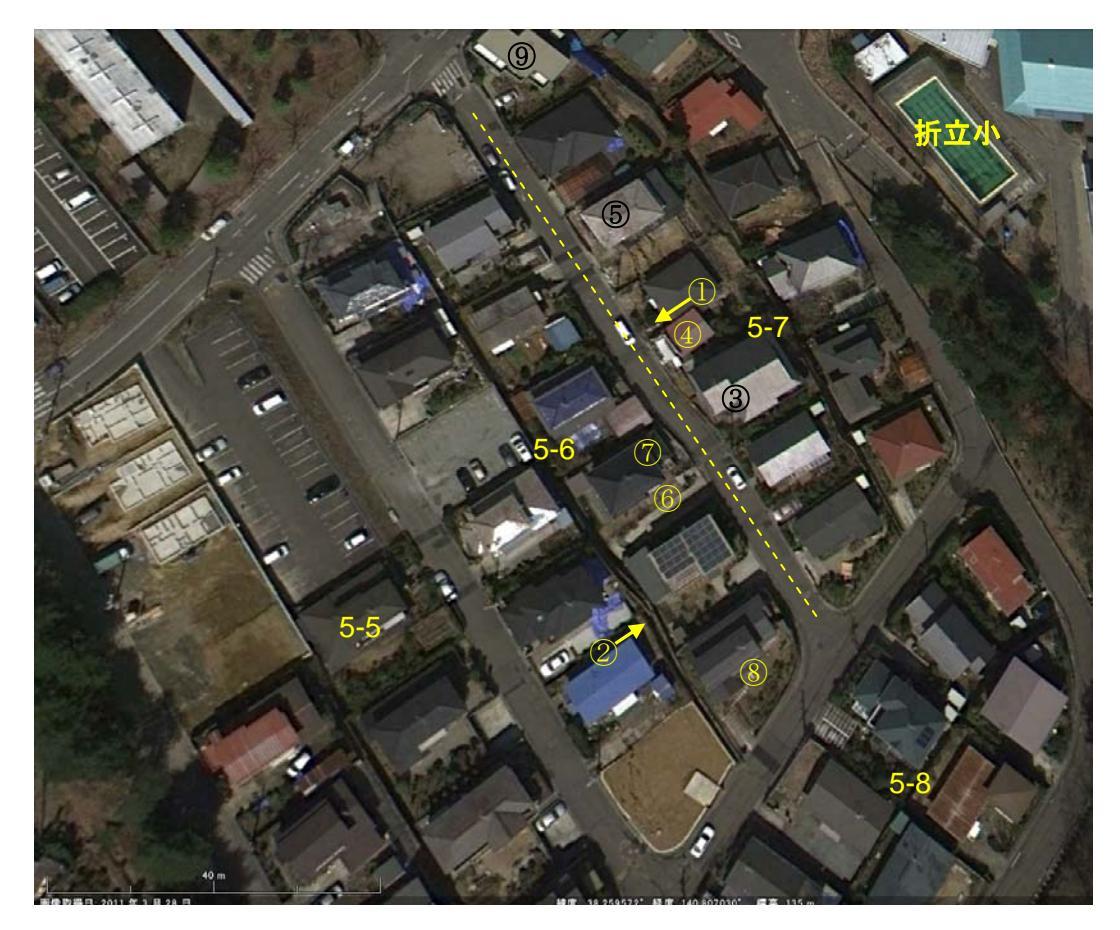
写真6.5-18 折立の衛星写真(2011年3月28日)黄色い数字は丁目番地(写真6.5-1の一部を拡大)

写真6.5-18は、地震後の2011年3月28日に撮影された折立5丁目5~7番地付近の衛星写真である。地 震前は、写真中の点線を中心に直線だったと思われる道路や擁壁が湾曲している。写真6.5-19~は、 折立5-6と5-7の間の道路から撮影した状況である。道路は北に向かって緩やかな下り坂になってい る。が、地盤が水平方向に大きく変位していることがわかる。衛星写真から推測すると5-7のブロ ックは、写真中①の辺りで南西側の5-6のブロックの方向へ移動しているようである。しかし、5-6 の間に設けられている擁壁は、写真中②の辺りで、5-7のブロック側(北東)に湾曲している。

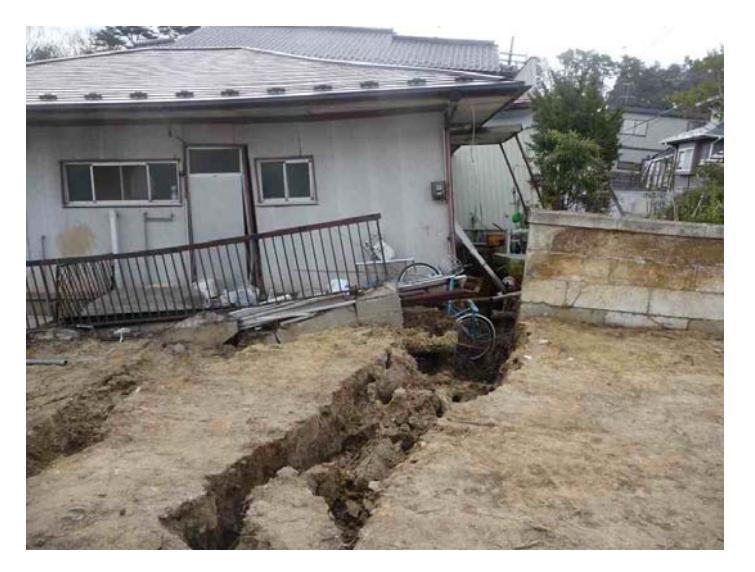
写真6.5-19~写真6.5-23は、写真6.5-18中の③、④、⑤の状況を道路から撮影している。湾曲部 分は1m以上に達し、③では道路と宅地の間に溝が出来ている。写真6.5-20は、③と④の間に挟ま れた小型トラックの状況である。地震前には側面にある程度スペースがあったと思われるが、写 真撮影時には塀と家屋に挟まれて身動きできないような状況になっている。写真6.5-22と写真 6.5-23は、⑤の庭に出来た地割れであるが、道路に平行して大きいものが3本できており、開口幅 は最大1m以上ある。

写真6.5-23 写真6.5-21の庭にできた地割れ(写真の奥は,写真6.5-20の家屋)

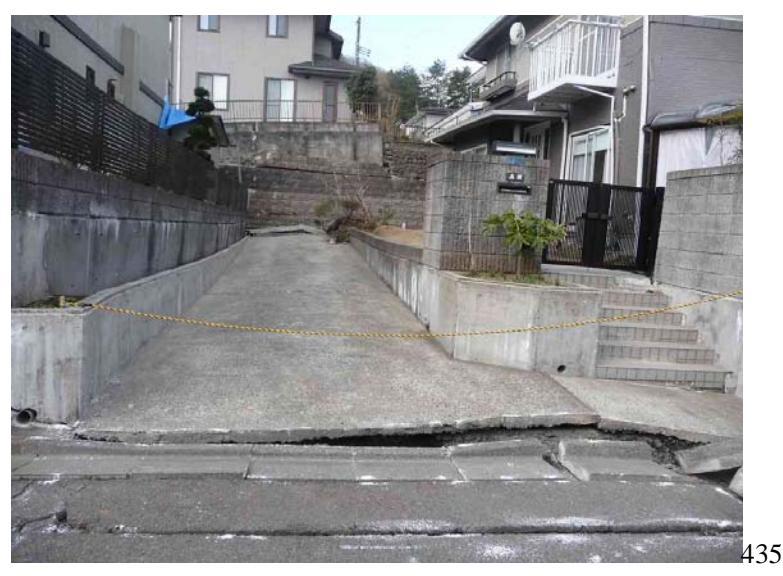
写真6.5-24と写真6.5-25は、写真6.5-19と道路を隔てて向かいの住宅である。写真6.5-24のガレージ部分のコンクリート床版が道路の際と奥の擁壁の手前の2箇所で持ち上がっている。道路は、写真の右手に向かって低くなるスロープであるが、コンクリート床版の盛り上がりは道路と逆の傾斜をしており、5丁目6番地のブロック全体が低い方へ滑ったと推測される。写真手前の道路には何カ所かで横断クラックが認められた。折立5丁目6写真6.5-25は、写真6.5-24の右手にある家屋の基礎周りの状況である。地盤は大きく変状しており、敷地地盤が写真奥から手前、写真左から右へ変位しているように見えるが、どの方向の変位が卓越しているかはわからない。写真6.5-26は、写真6.5-18の③の家を敷地南東の道路から撮影したものである。この場所は、5丁目6番地のブロックの中では最も高い場所にある。ブロック全体が高い方から低い方へ滑ったのであれば、ここには滑り面頭部に見られる開口亀裂が認められるはずである。しかし、ここでも地盤が左から右に向かって押し出されたように隆起している。滑りはさらに南側(6丁目8番地)の方から始まっていると推測される。

写真6.5-24 折立5-6-8から裏手の5-6-20との敷地境界の擁壁を望む(写真6.5-18の⑥)

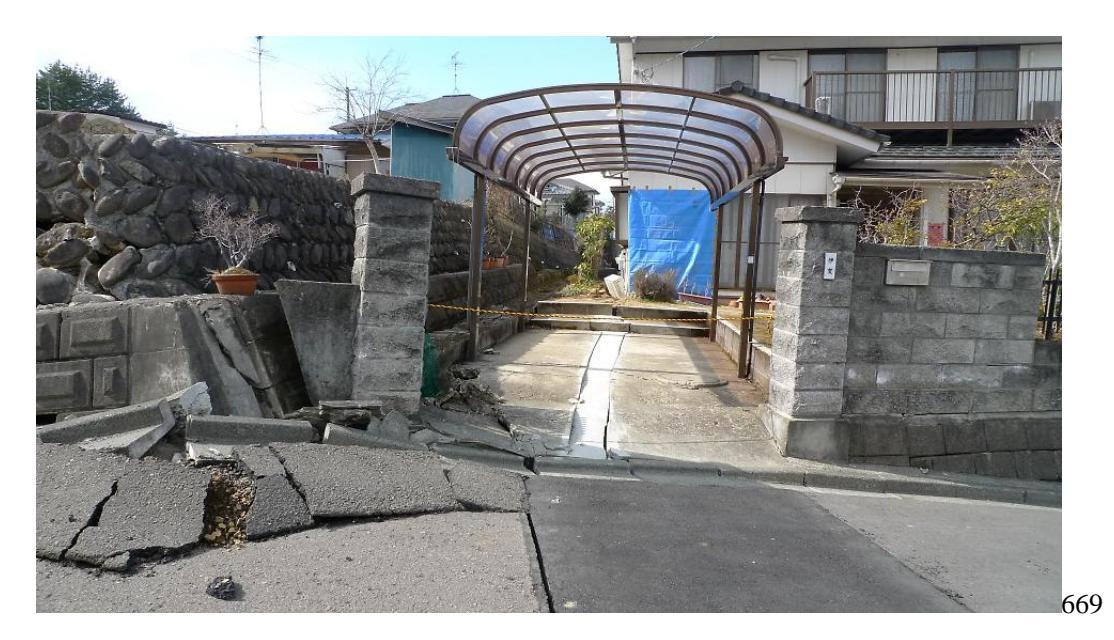
写真6.5-26 折立5-6-14の道路と擁壁の被害(写真6.5-18の⑧)

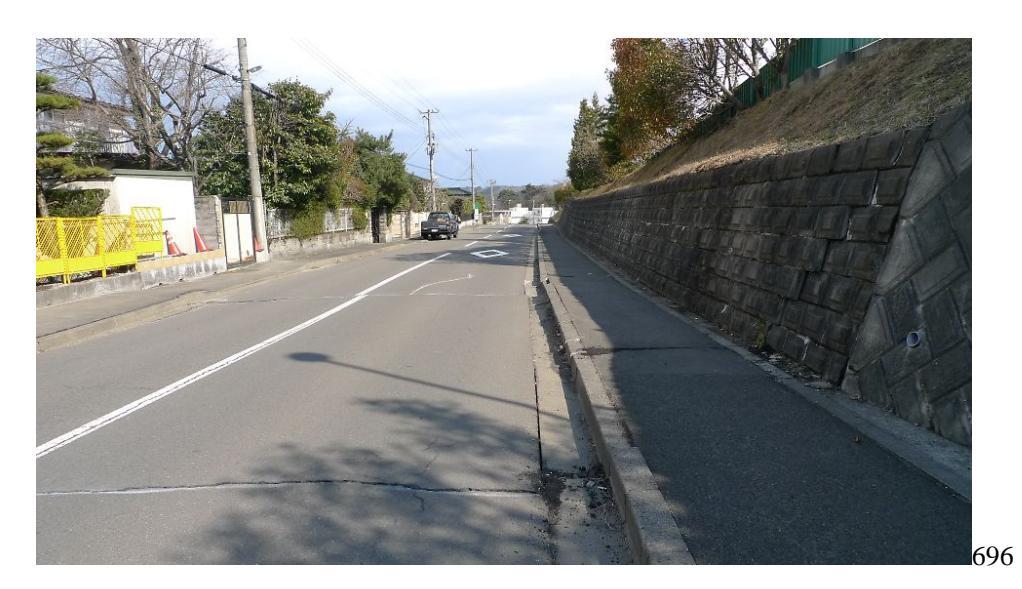
写真6.5-28~写真6.5-30は, 折立5丁目の西隣の折立4丁目の状況である。折立4丁目では, 4丁目 5番地の南側の道路には, 写真6.5-31に示すような横断クラックが何本か認められた。この道路に 面した家屋に沿いに塀の倒壊などの被害が発生しているが, 前述の5丁目に見られたような顕著な 変状は認められなかった。

写真6.5-31 折立4-5と5-1の境界の道路を東方向に望む

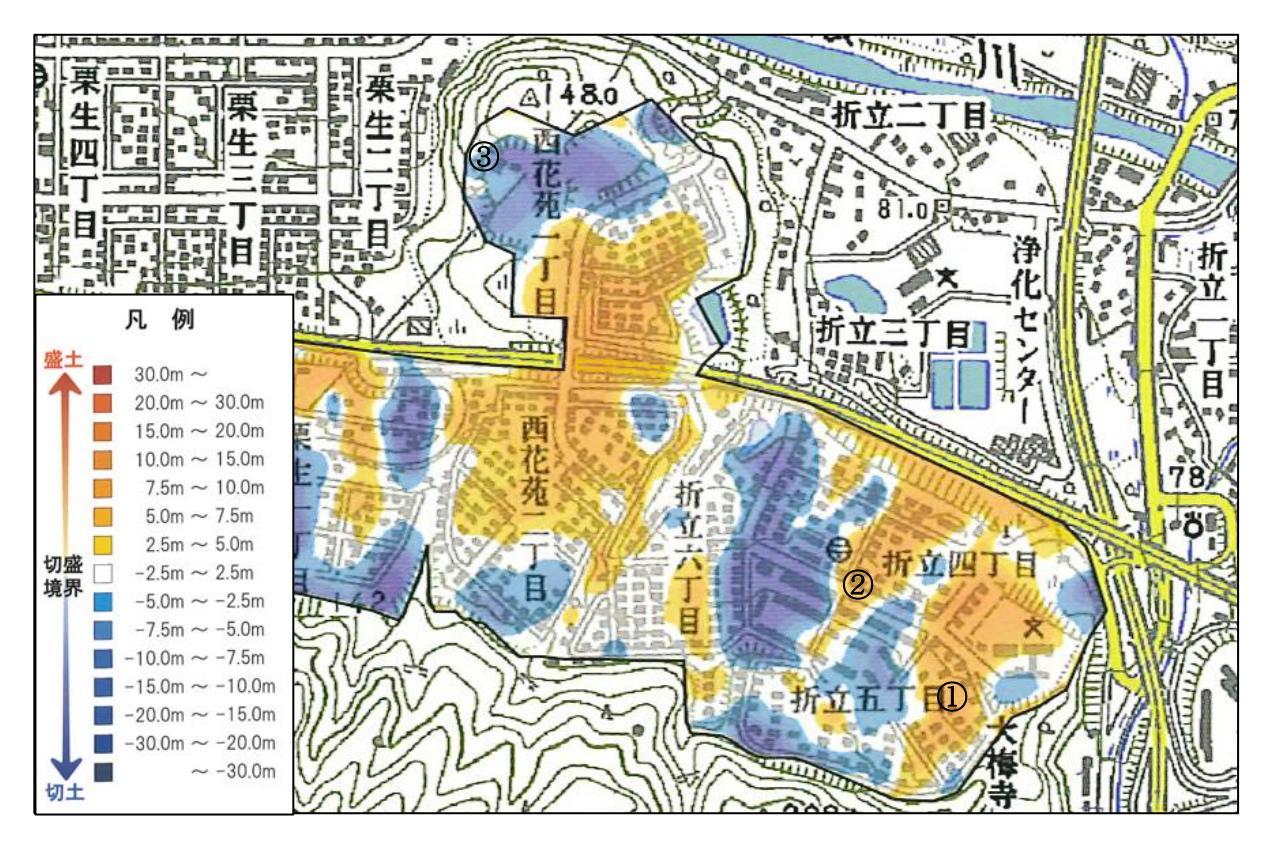
図6.5-1 折立・西花苑の切土・盛土厚さと被害箇所(文献6)に加筆)

図6.5-1に折立・西花苑の造成宅地地盤図⁶⁰を示す。青色は切土地盤であり、オレンジ色は盛土 地盤である。今回被害が著しかった折立5丁目7番地は、図中の①地点を中心とする谷の上流部分 であり、盛土の広い範囲が基本的には小学校に向かって滑ったものと推察される。しかし、同じ 谷筋でも下流部の小学校には、①のような著しい変状は生じていなかった。また、図6.5-1の②の 谷筋には、②を通る東西方向の道路に沿って若干被害が認められた程度であった。図6.5-1の被害 が著しかったブロックと他の谷筋の違いを挙げると、今回変状が集中した地区は、道路の傾斜が 急で、1軒の敷地内の盛土厚さが谷の上流側と下流側で著しく異なることであるが、詳細な考察は 今後の調査に譲る。

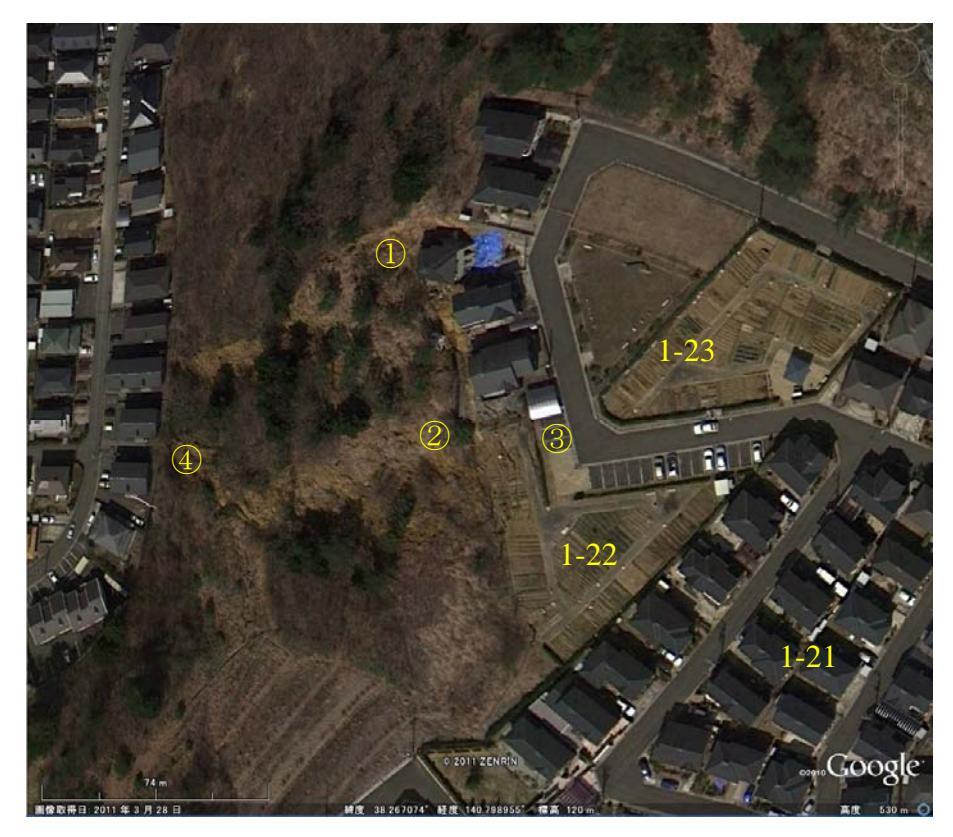
写真6.6.1は、西花苑における崩壊箇所の衛星写真(地震後の2011年3月28日撮影)である。崩壊 頭部の幅は約150mで、写真①と②の2方向に分かれて流出した。①の斜面上部の住宅は、滑りに 巻き込まれて崖の下方に転落しかかった(写真6.6.2)。この家の北隣の1軒と南隣の2軒の家屋は被 害がなかったものの基礎地盤に変状を生じていた。写真6.6.1の駐車場(写真6.6.1の③)の西端の 法肩にある畑には、写真6.6.4に示すように複数の地割れが発生していた。写真6.6.5は、斜面の下 部(写真6.6.1の④)から撮影した土砂の先端の状況である。龍腫土砂は法尻の家屋の直前で泊ま っている。図6.5-1の切土・盛土厚さの分布の③が今回の被害箇所である。図では切土と表示され ているがベースマップには当該地域は造成中になっており、写真6.6.1に示す1-21~1-22の地区がな い。このことから、最近、盛土して上記の地区が造成された可能性がある。

写真6.6.1 仙台市青葉区西花苑における衛星写真(地震後の2011年3月28日撮影)

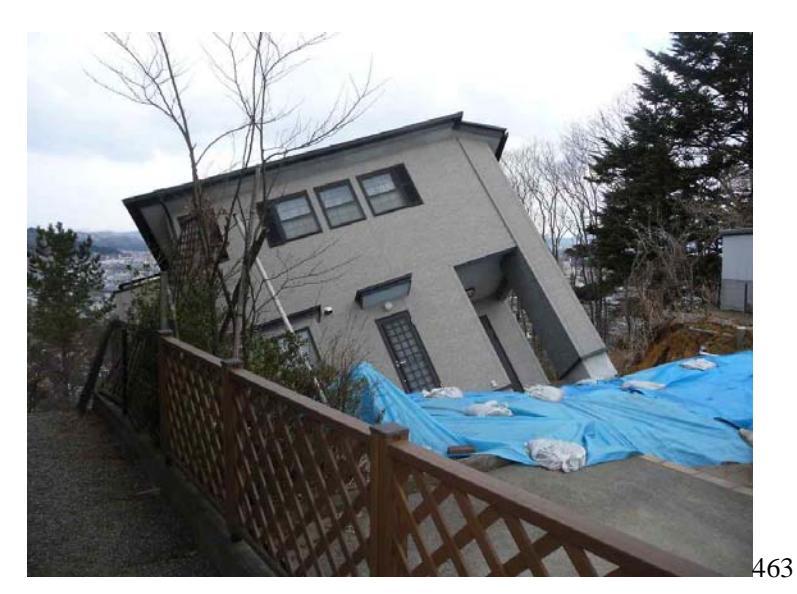
写真6.6.2 斜面崩壊により崖下に転落しかかった西花苑2-22-8の家屋

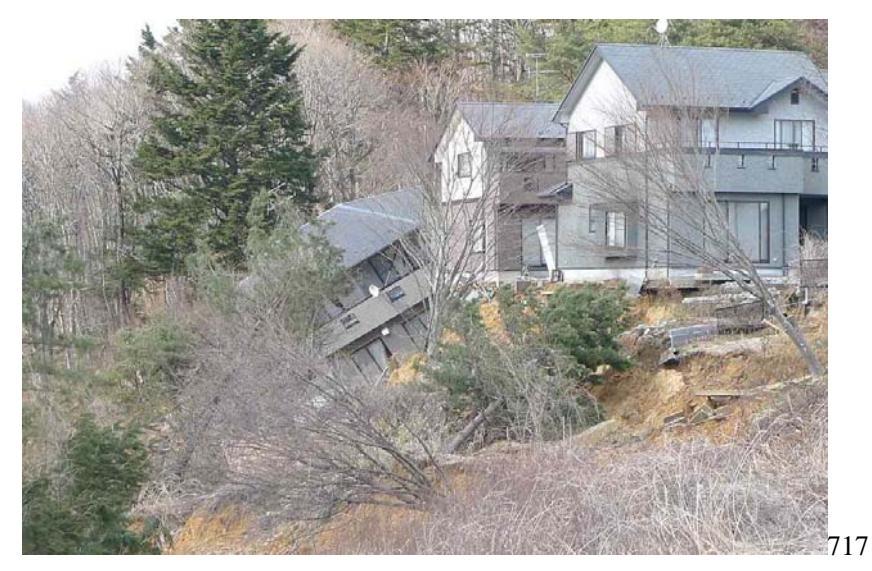
写真6.6.3 崖下に転落しかかった西花苑2-22-8の家屋(西花苑1-38の西端から撮影)

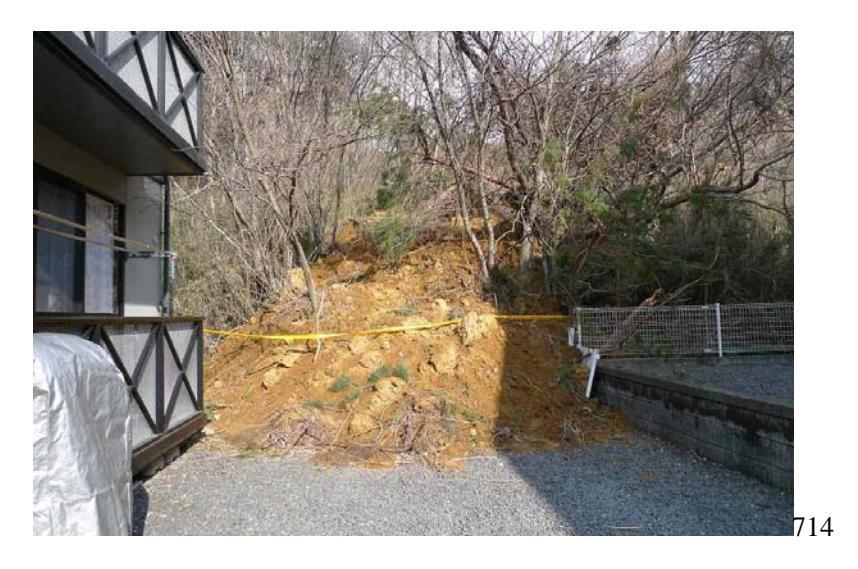
写真6.6.5 法尻の家屋に迫る流出土砂の先端(栗生2-4)

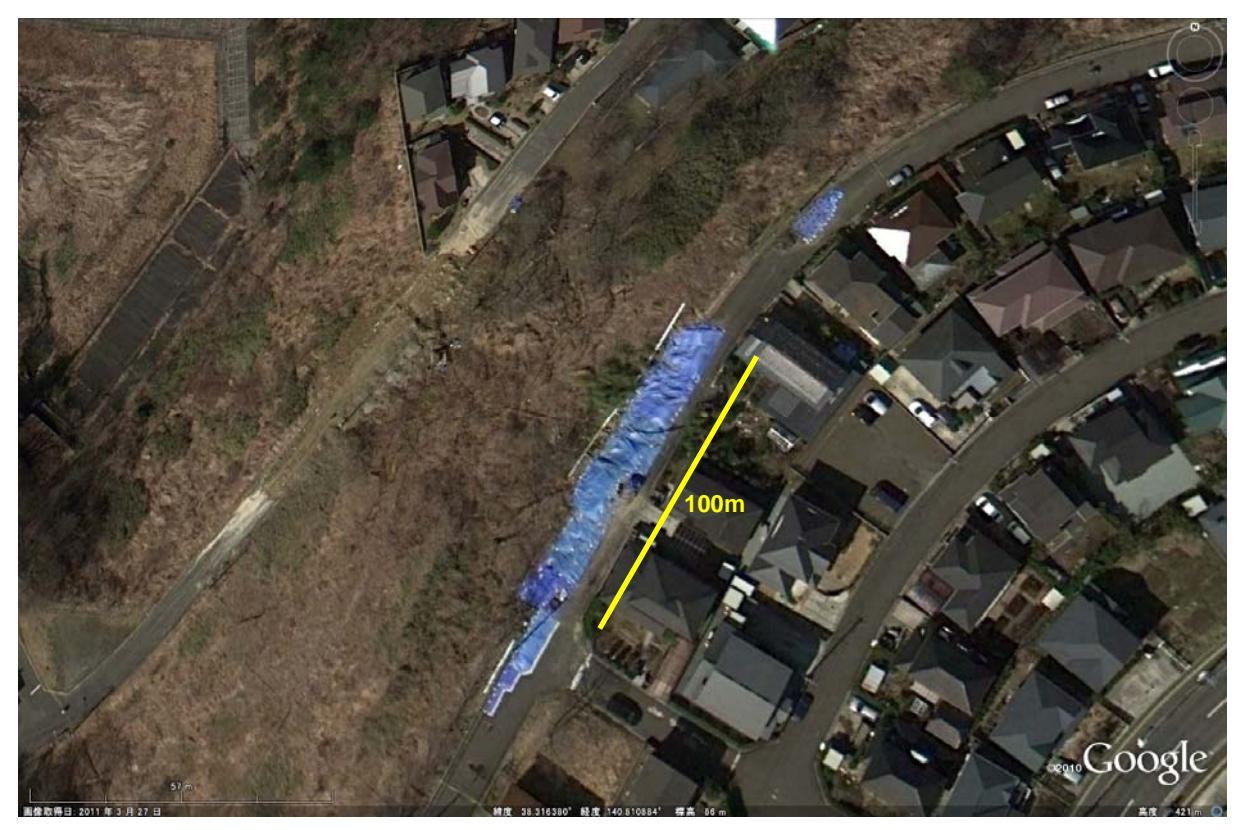
写真6.7-2は仙台市北中山3丁目16番地付近を拡大した衛星写真である。崩壊頭部にクラックを 生じている箇所はブルーシートで覆われている。写真6.7-3は,崩壊頭部の道路の状況であるが, 変状が認められたのは道路だけで南東側の宅地には異状がなく,住民が生活していた。写真6.7-4 は崩壊部を法尻から撮影したものである。崩壊後の傾斜は約30度であり,法尻には湧水が認めら れた。

写真6.7-2 泉区北中山3丁目16番地付近の衛星写真(地震後の2011年3月27日撮影)

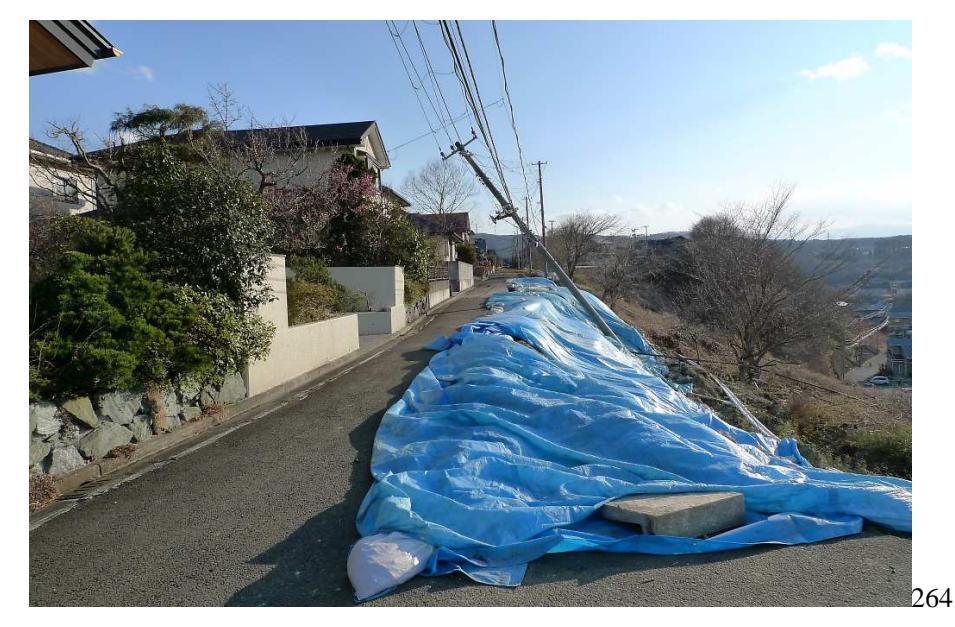
写真6.7-3 泉区北中山3丁目16番地の道路の状況

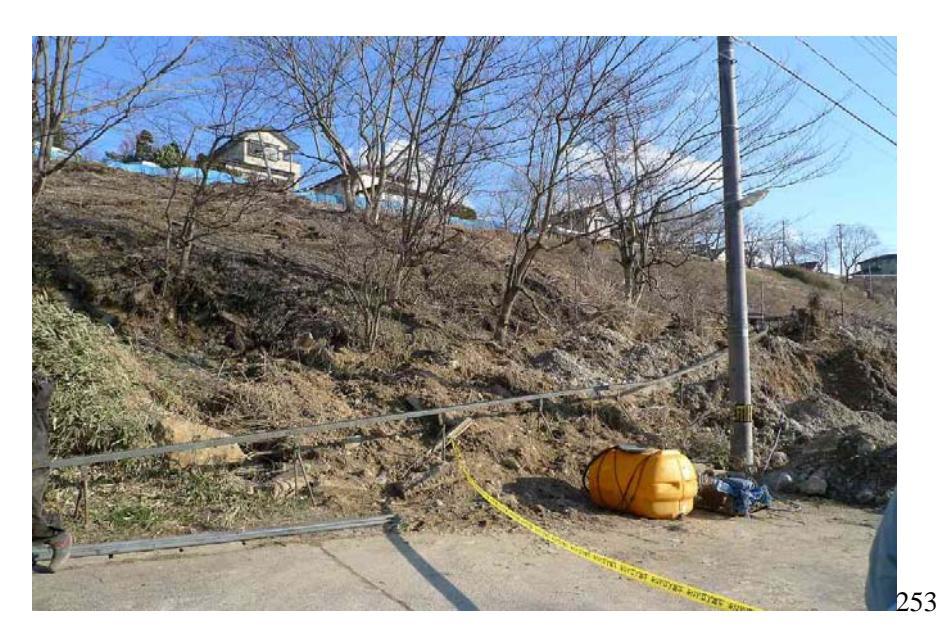
写真6.7-4 泉区北中山3丁目16番地の斜面崩壊の状況

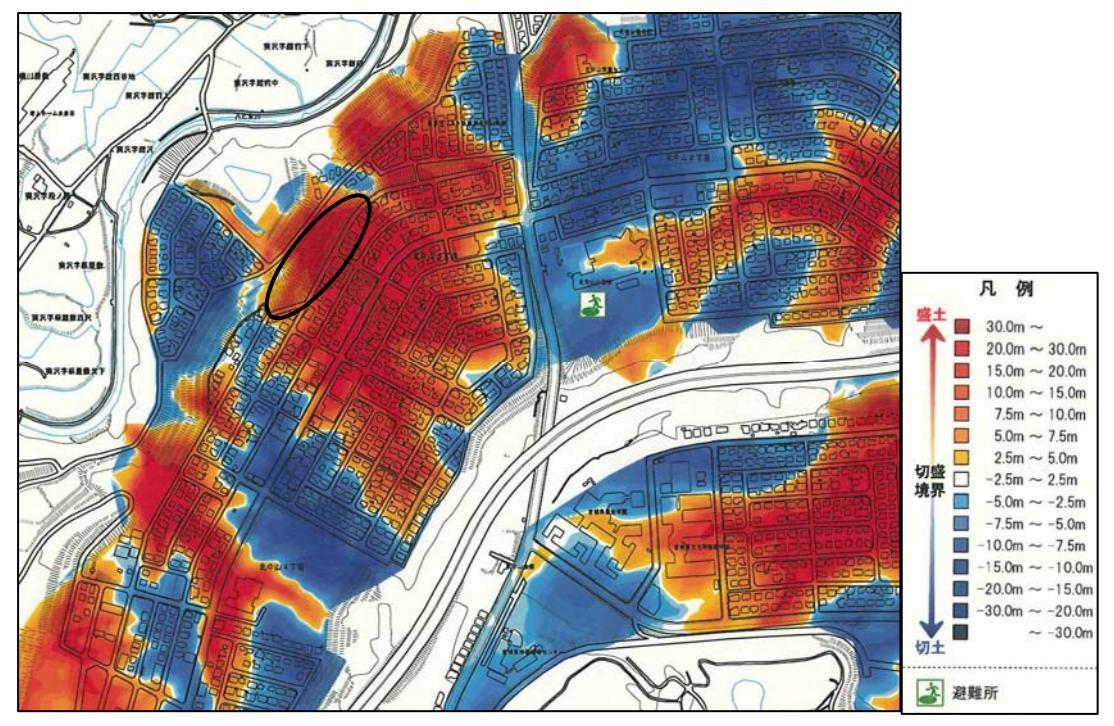
図6.7-1 北中山3丁目の切土・盛土厚さと被害箇所(文献2)に加筆)

図6.7-1は,北中山3丁目の造成宅地地盤図²⁾である。図中,楕円で囲んだ箇所が崩壊部である。 崩壊は盛土が厚い谷筋に沿って発生していることがわかる。

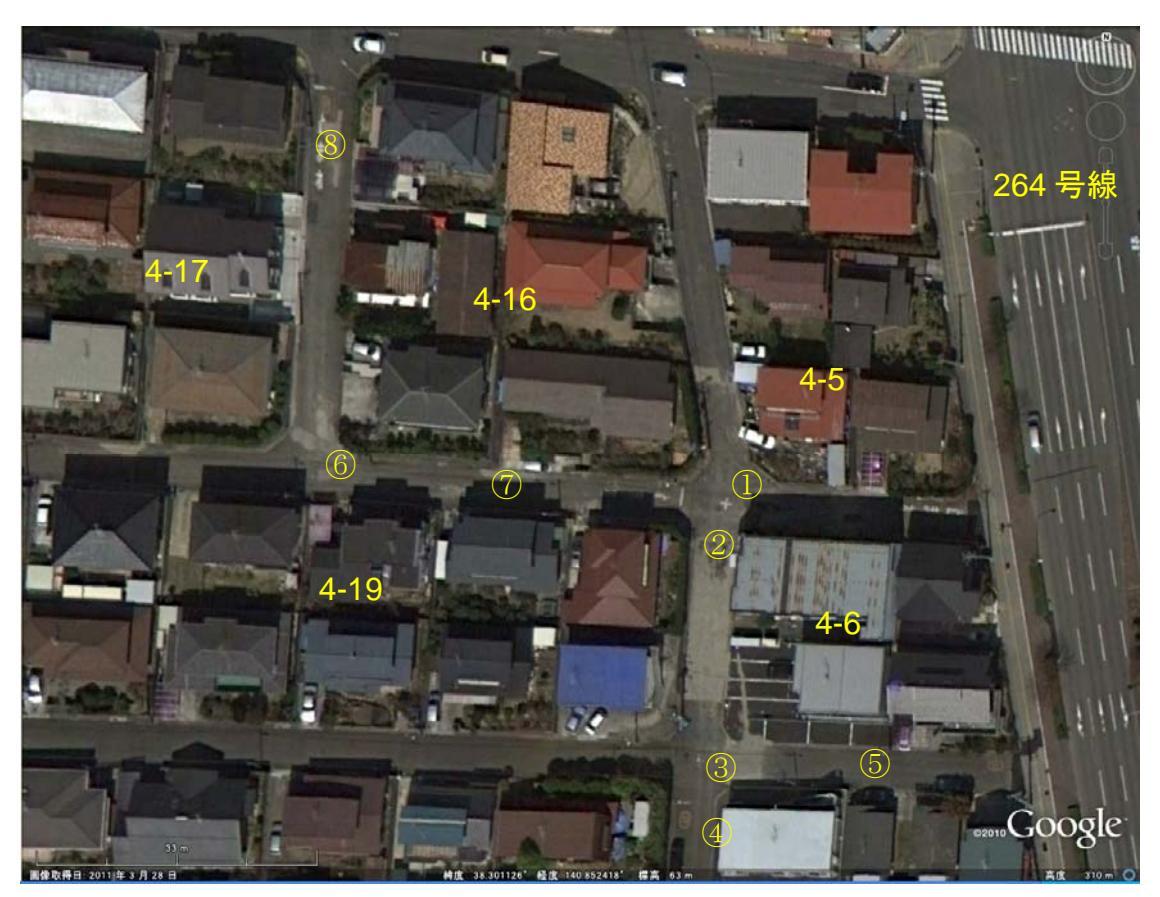
写真6.8-1の①では、水道管からの漏水があり、その下手(東側)では、路面の亀裂・陥没を生 じた。①から264号線の方に向かって路面全体が滑り、264号線歩道と交差する所では10cm近く移 動し路面が圧縮されてめくれ上がっていた。

写真②では,路面に横断クラックと縦断クラック(斜面直角方向)ができ,路面が下手(写真 右側)に移動した。③では,水道・下水管埋設箇所の路面に開口亀裂ができ,路面が部分的に沈 下・陥没して凹凸ができた。通信ケーブルが露出した箇所もある。④では,宅地側に幅10cmの開 口亀裂を生じ,宅地内の配管が露出した。⑤では宅地の擁壁や門柱の根元が東側(写真右手)に 引っ張られるように傾斜した。⑥では擁壁のブロックが下手にずれ,一部面外に孕んだ。⑦では 液状化の跡と見られる噴砂が認められた。⑧では縦断方向に圧縮亀裂ができ,路面が東側(左) に移動した。

写真6.8-1 青葉区桜ヶ丘4丁目の衛星写真(2011年3月28日)

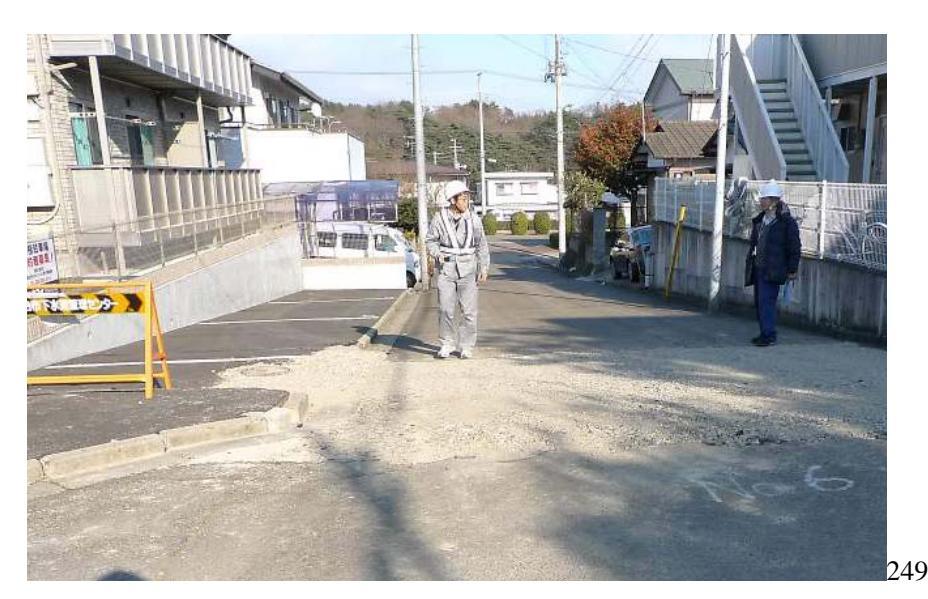
写真6.8-1は、青葉区桜ヶ丘4丁目付近の衛星写真である。一帯は、西側(写真左手)が高い緩 やかな傾斜地である。1978年宮城県沖地震では被害の報告はない。この付近では道路の亀裂が多 数見られ、一部では噴砂痕が見られたとのことである⁷⁰。筆者らが調査した3月28日には、写真6.8-2 に示すように路面はほとんど補修されており、クラックの位置などは確認できたが、地震で生じ た地盤変状は撮影することができなかった。そこで、以下では、地震3日後の3月14日の調査結果 ⁷⁰を引用する。

写真6.8-2 青葉区桜ヶ丘4-6と4-5の間の道路の変状箇所(写真では応急補修済みである)

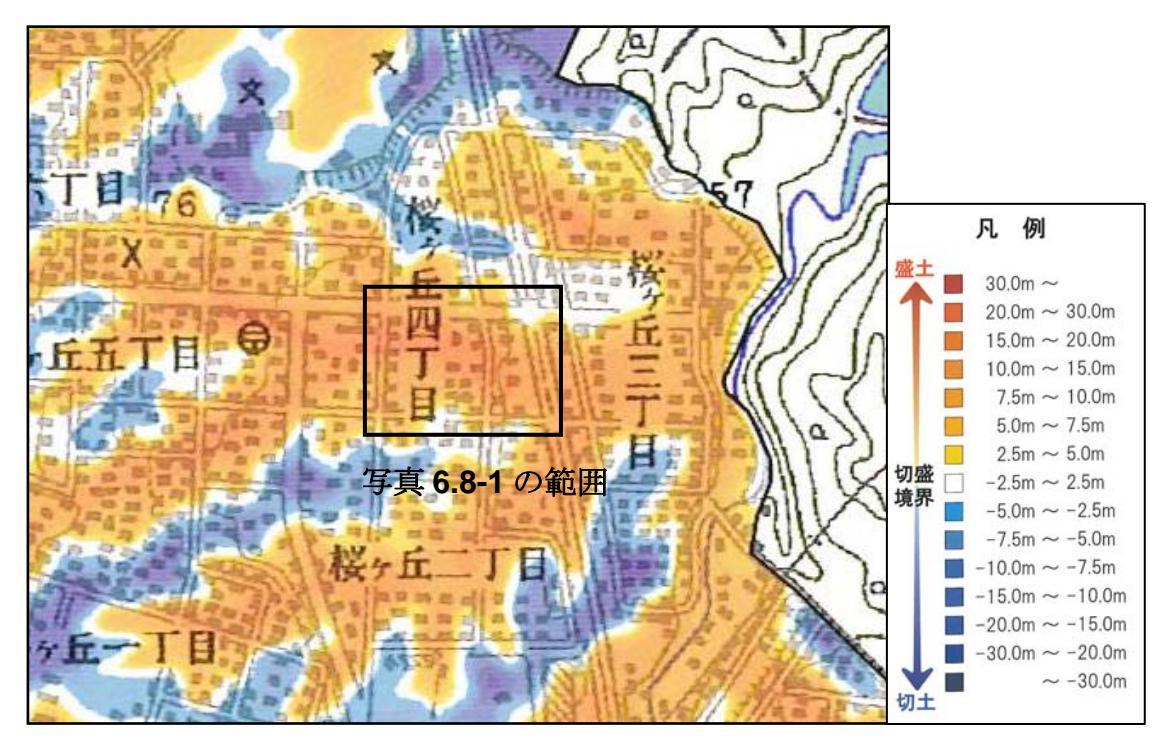
図6.8-1に桜ヶ丘の造成宅地地盤図を示す。青色は切土地盤であり、オレンジ色は盛土地盤であ る。図中には、変状が認められた写真6.8-1の範囲も示しているが、谷の中心部の盛土が厚い地域 と一致する。また、東方向への地盤変位は、谷の上流側から下流側へ発生していたことがわかる。

図6.8-1 桜ヶ丘の切土・盛土厚さと被害箇所(文献6)に加筆)

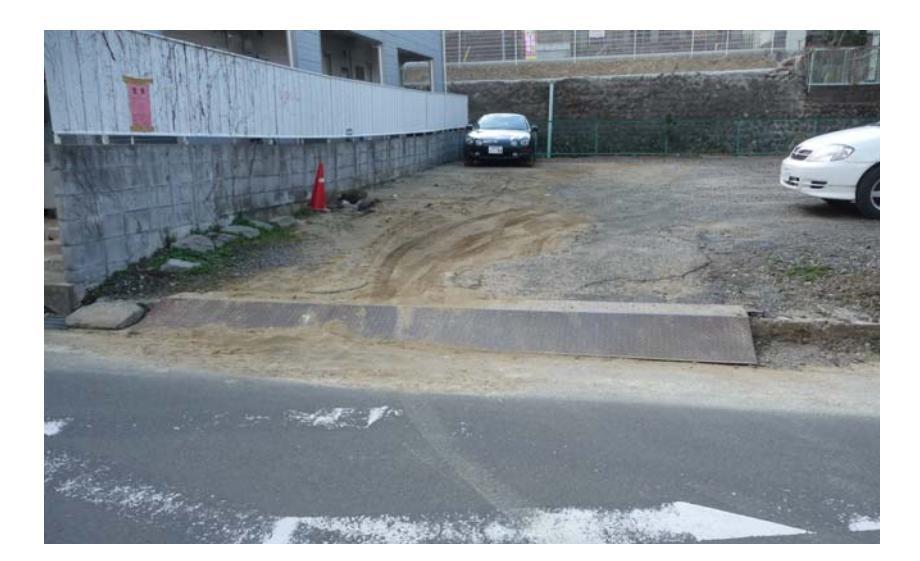
写真6.9-1に,青葉区旭が丘2丁目付近の衛星写真を示す。この一帯は,北(写真上)と東(写真 左)に行くに従って低くなり,緩やかな傾斜地になっている。写真6.9-1に示す旭が丘2丁目28~33 および3丁目22番地で顕著な変状を生じていた。写真6.9-2に示すような噴砂の跡があちこちで見ら れた。**写真6.9-3**および**写真6.9-4**に見られるように擁壁の大規模な崩壊や軽微な擁壁の倒壊が見ら れたが、いずれも北側の地盤が低くなる方へ向かって倒壊していた。

写真6.9-2 旭が丘2-30-20の駐車場に見られた噴砂

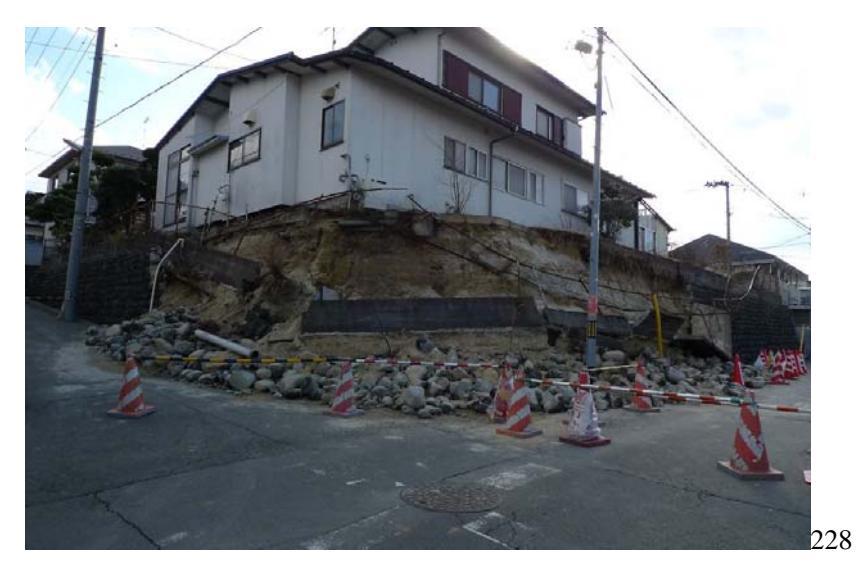
写真6.9-3 旭が丘2-13-21における擁壁の崩壊(左が北)

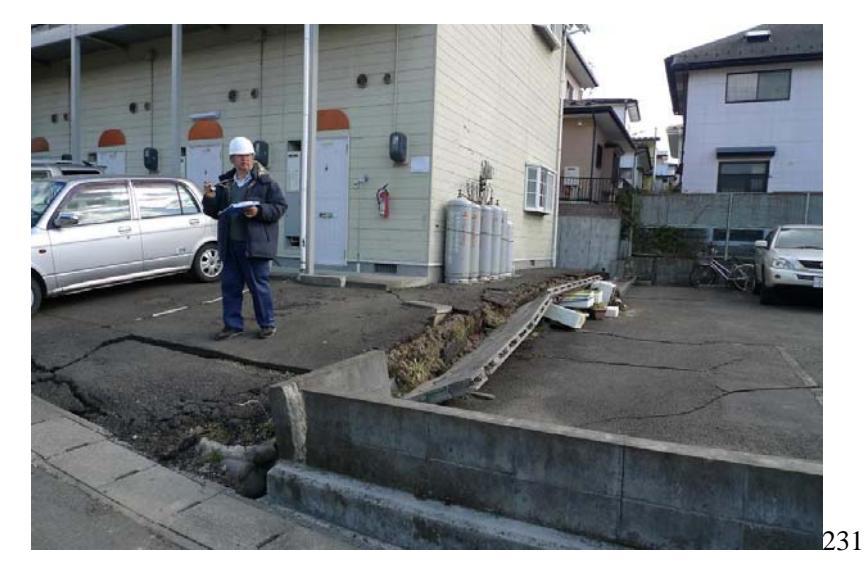
写真6.9-4 旭が丘2-33における擁壁(左が北)

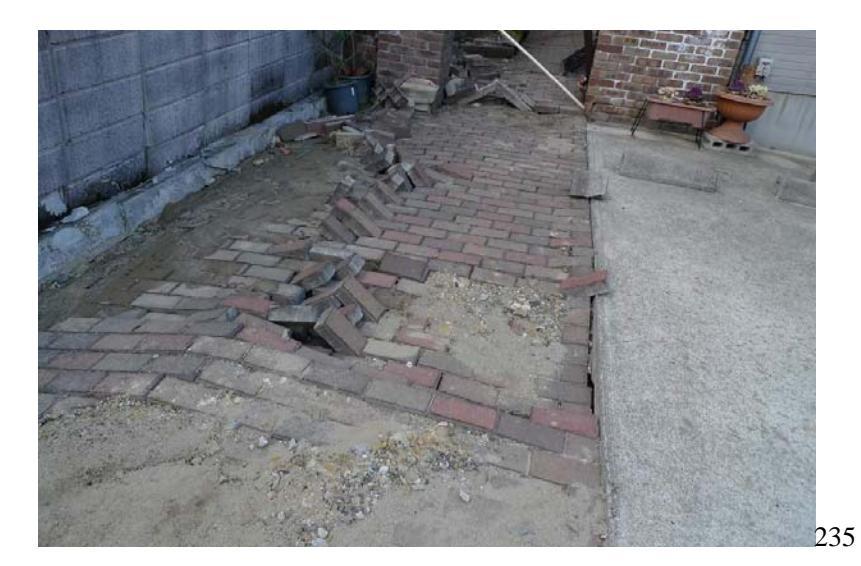
写真6.9-5は旭が丘2-32における宅地アプローチの変状である。いずれも地盤が高い方(左)から低い方へ滑ったように思われる。この家の住民によれば、家の前の道は沢筋であったとのことであり、北の方には沼があったとのことである。沼があったとされる辺りでは、ガス導管の復旧工事を行っていた(写真6.9-6)。

写真6.9-5 旭が丘2-32における宅地アプローチの変状(写真左側が北で地盤が低くなっている)

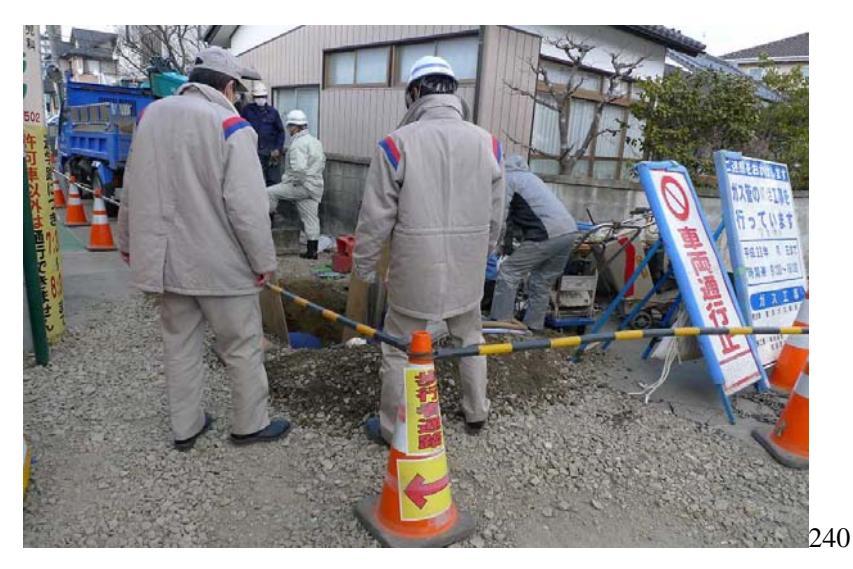
写真6.9-6 旭が丘2-34と2-28の間の道路におけるガス導管補修工事(3月28日撮影)

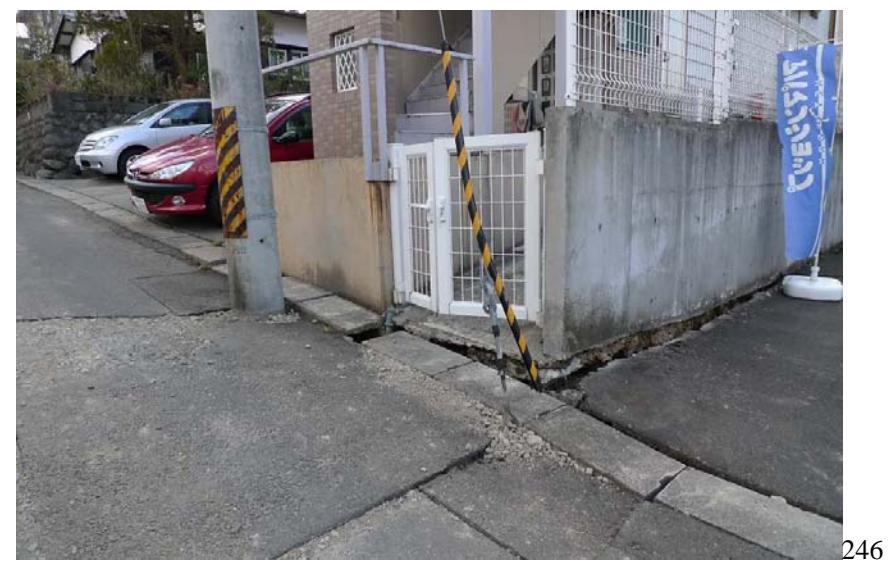
写真6.9-7 旭が丘2-31-9における変状

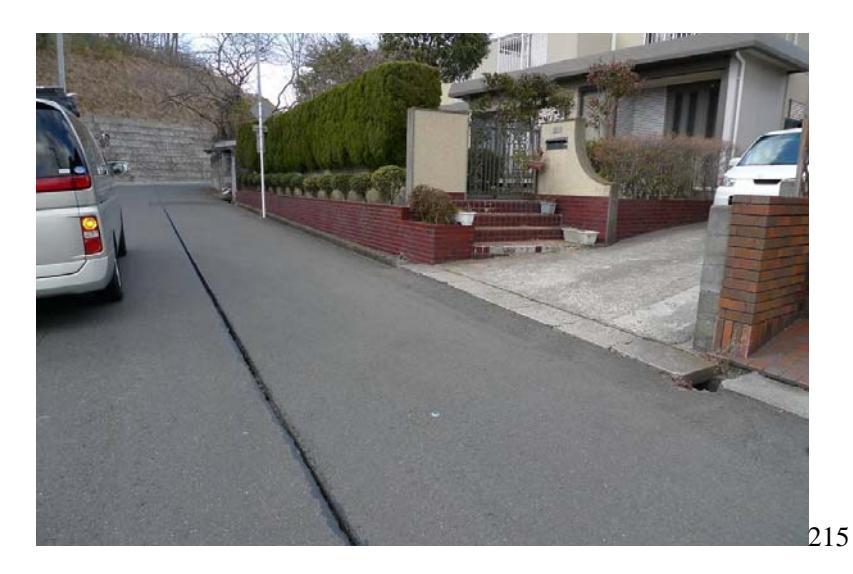
写真6.10-1は、宮城野区鶴ヶ谷1丁目の衛星写真である。鶴ヶ谷1-13と1-14と消防学校の間は法面 になっており、北側の宅地側がかなり高くなっている。鶴ヶ谷1-14の宅地南側の法面に面した道 路に写真6.10-2に示す縦断クラックが入り、北側の宅地には写真6.10-3に示すような変状を生じて いた。付近ではガス臭がしたことから、管路が損傷した可能性がある(仙台ガスに通報)。

写真6.10-2 宮城野区鶴ヶ谷1-14の斜面に接する道路の縦断クラック

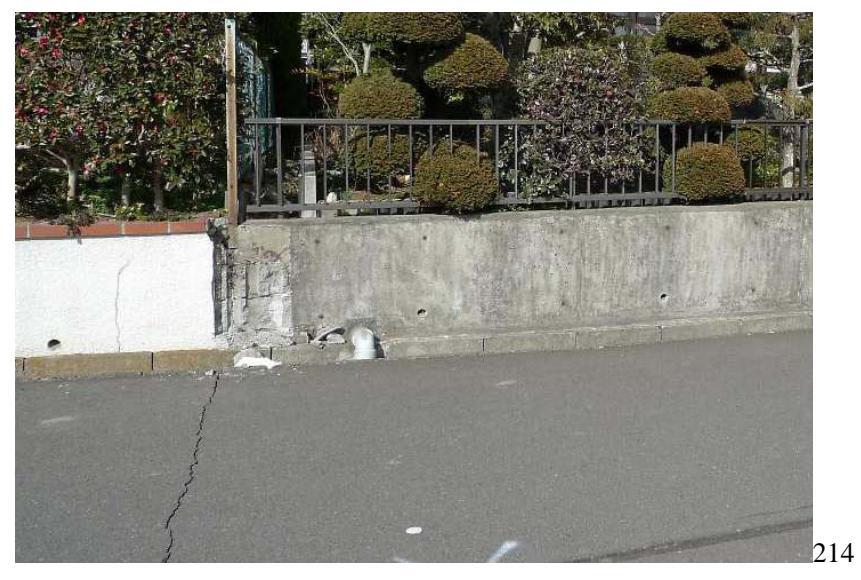
写真6.10-3 宮城野区鶴ヶ谷1-14の宅地の変状と道路の横断クラック

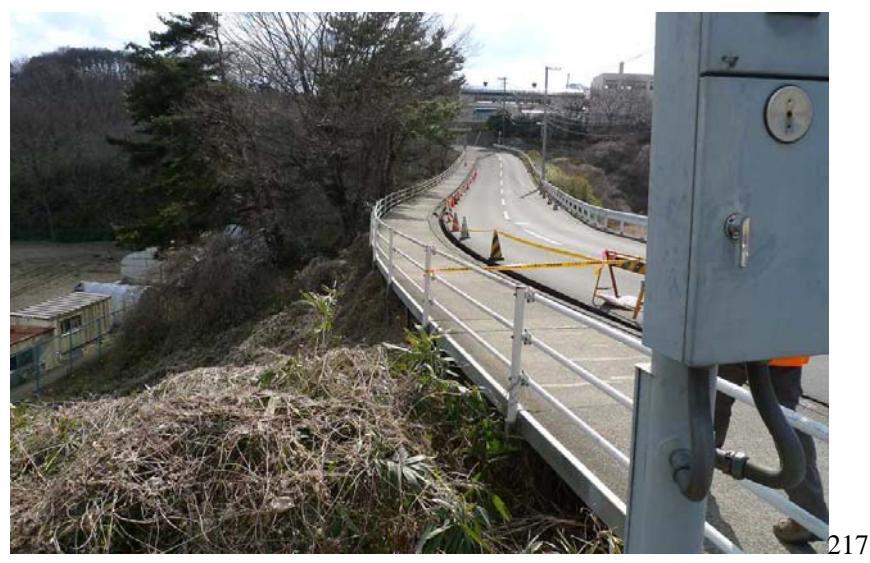
宮城野区安養寺2丁目のため池と仙台第三高校第二運動場の間の桟橋式道路には、写真6.10-4に 示すように全長に渡って縦断クラックが入っていた。

写真6.10-3 ため池と仙台第三高校第二運動場の間の桟橋式道路の縦断クラック

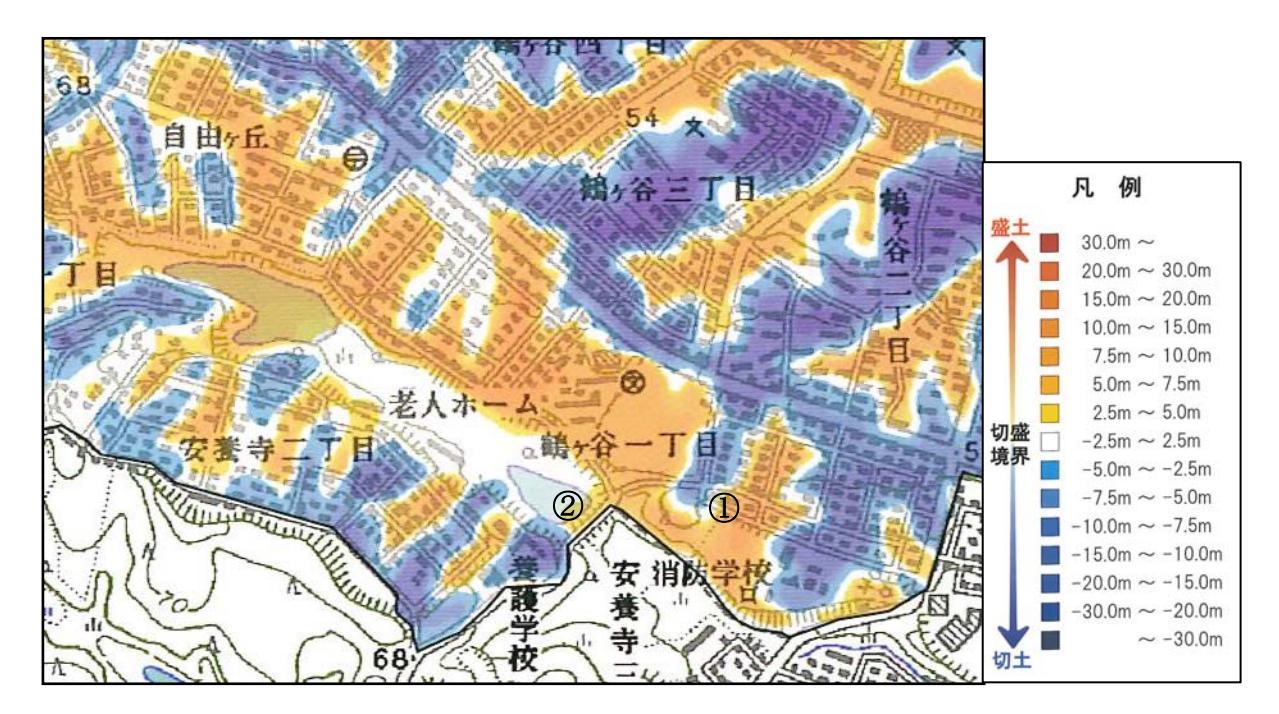
図6.10-1に宮城野区鶴ヶ谷1丁目付近の造成宅地地盤図⁶を示す。今回,宅地の全面の道路に亀 裂が入ったのは図中①の地点であり,桟橋式道路にクラックが入っていた地点は図中②である。 いずれも沢の中心部であることがわかる。

図6.10-1 宮城野区鶴ヶ谷1丁目付近の切土・盛土厚さと被害箇所(文献6)に加筆)

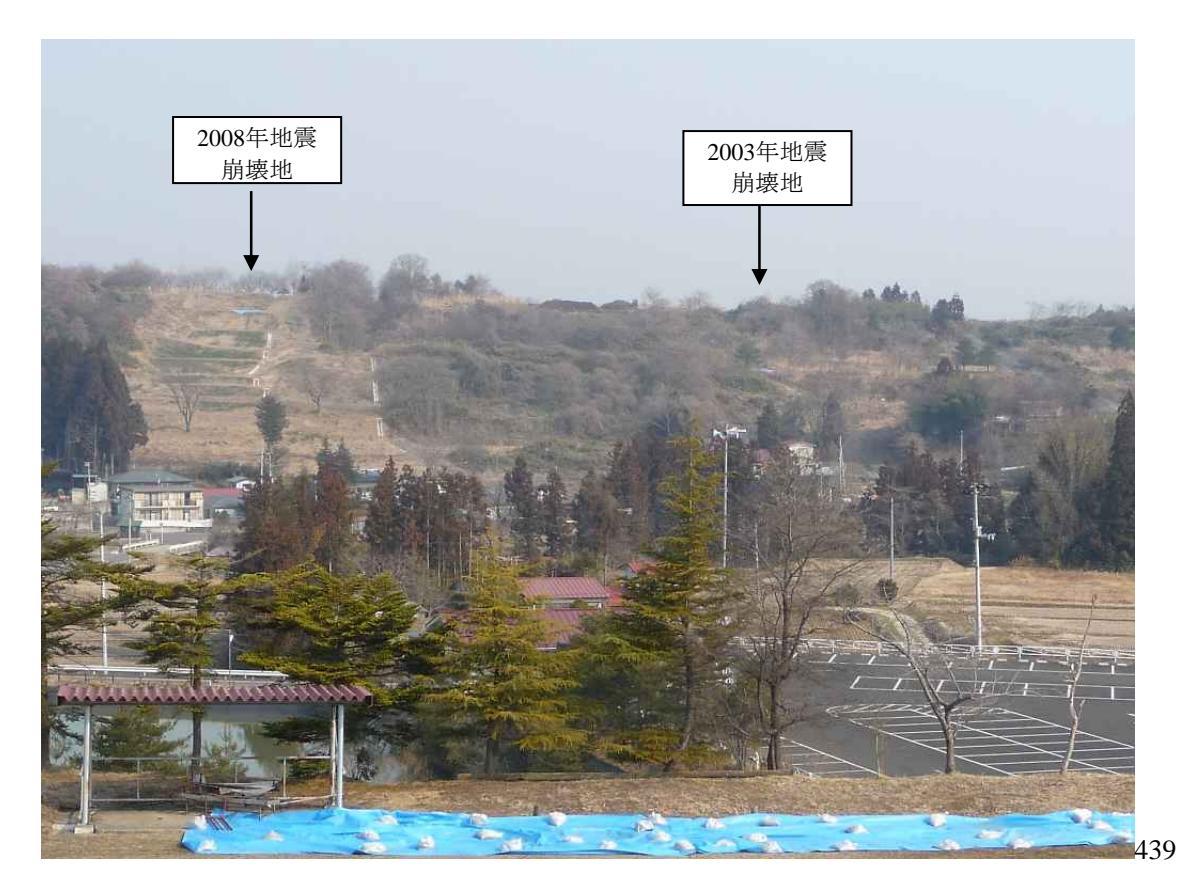
栗原市築館館下では、2003年宮城沖地震と2008年岩手宮城内陸地震で隣接する盛土斜面が崩壊 した。2008年岩手・宮城内陸地震で崩壊した斜面は、今回は崩壊しなかった。ただし、のり面上 部に3箇所ほどクラックが発生しており、ブルーシートで覆われていた箇所があった。2003年宮城 沖地震で崩壊した斜面も今回は被害がなかったが、斜面上部にシートがかぶせてあり、クラック は発生したのではないかと思われる(写真6.12-1)。

写真6.12-1 栗原市築館館下の2003年宮城沖地震および2008年岩手・宮城内陸地震の崩壊地の状況
