# 土木学会水工学委員会

令和元年台風 19 号豪雨災害調査団報告書 (中部・北陸地区)

機関名: 土木学会令和元年台風 19 号豪雨災害調查団

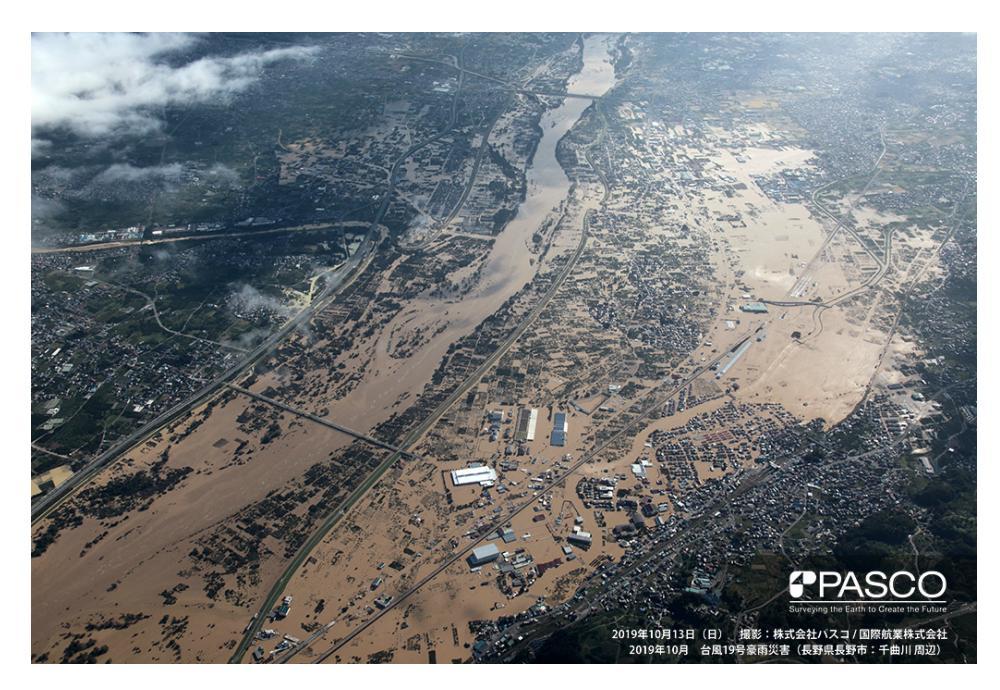
図 3.2.3 千曲川穂保地区破堤地点付近の様子((株) Pasco 提供)

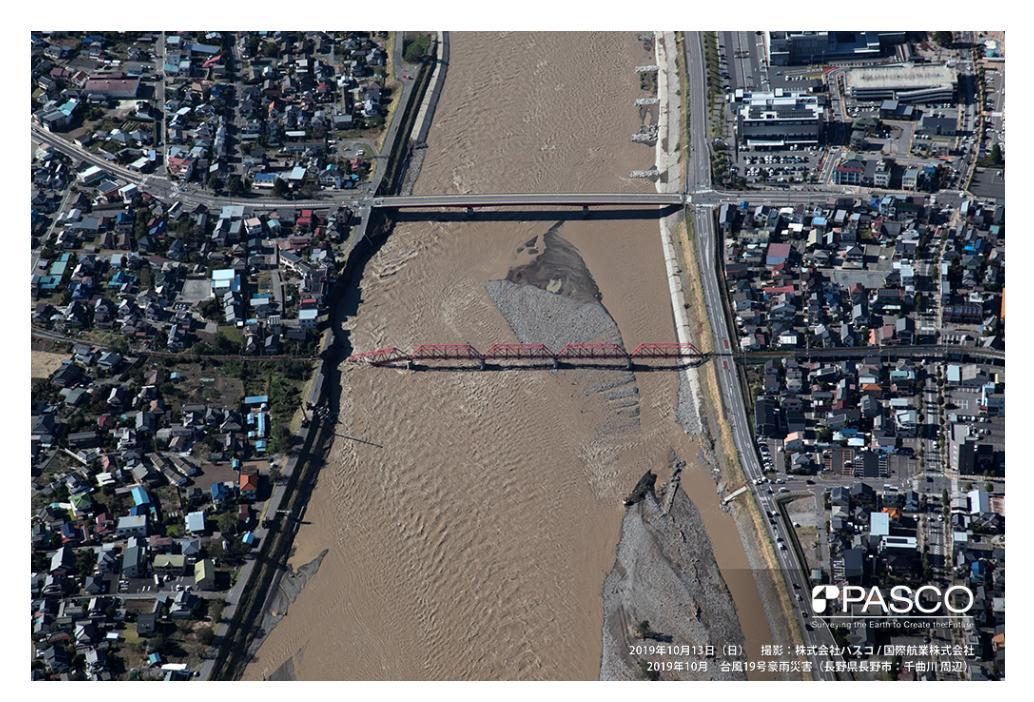
こうした氾濫が発生した地点の中間にある上田市の堤防欠損地点は、出水流量のピーク 時間帯に河道全体で土砂が活発に動き、川幅全体で砂州が形成されたことにより、流量低減 の際に流れが川岸に集中したことが被災の要因と考えられる現象であった.

図 3.2.4 千曲川上田市堤防欠損地点の様子((株) Pasco 提供)

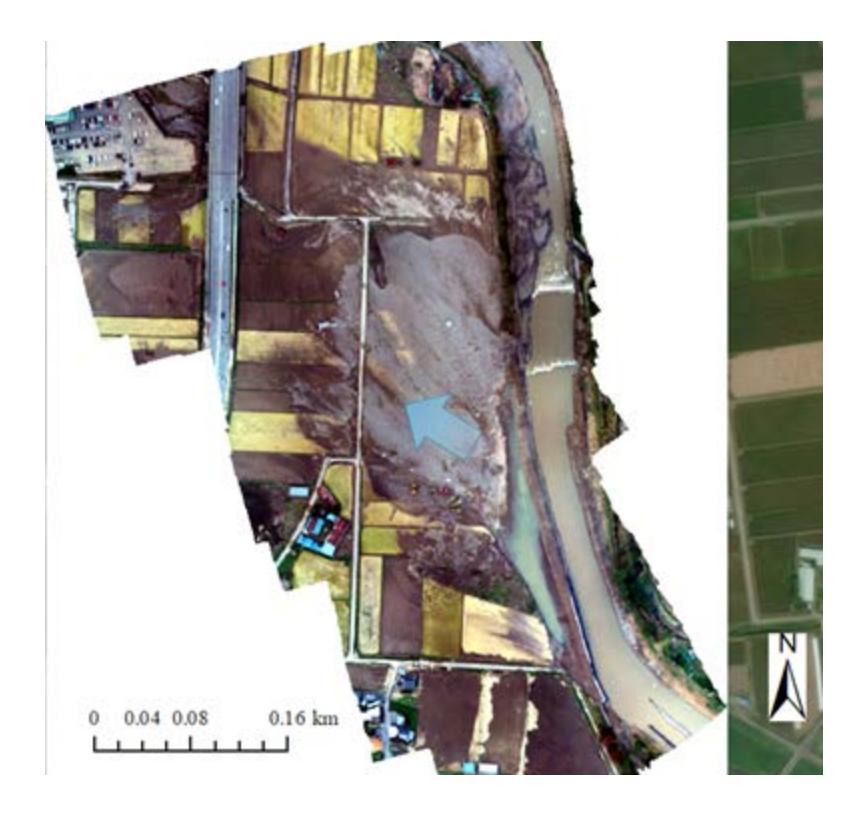
図 3.2.5 千曲川佐久市破堤地点付近の様子(名城大学藤井幸泰(NDRR)提供)

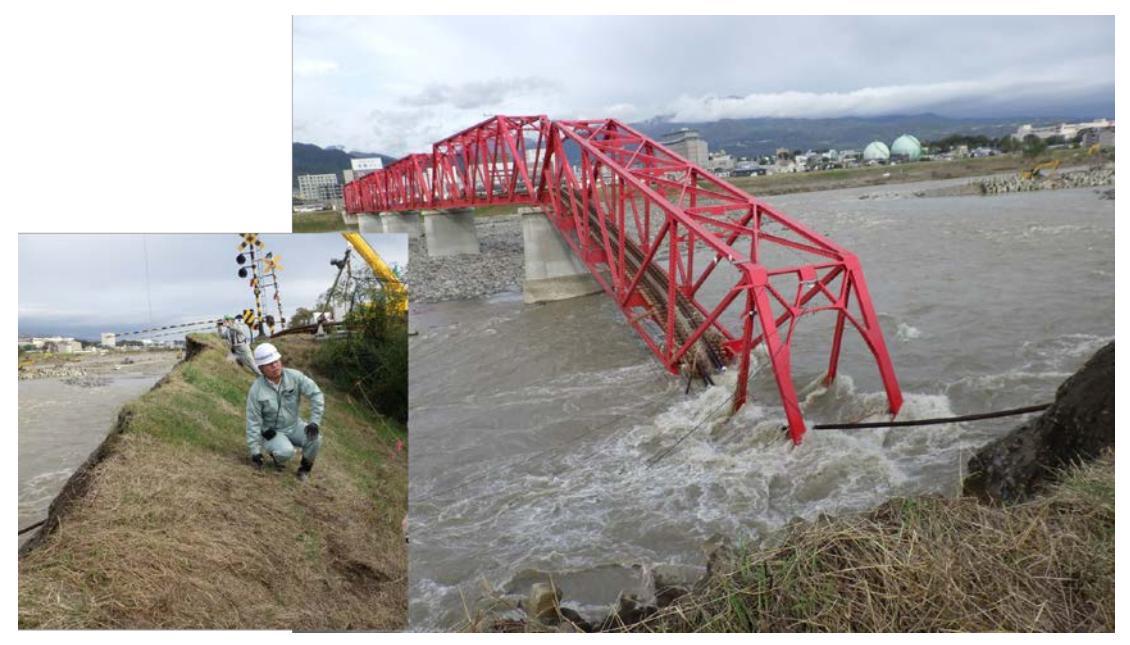
堤防欠損地点は、出水前は蛇行している低水路の内岸に当たる植生域側に位置し、 その対 岸側が水衝部であった. しかし, 出水時に起きた砂州や流路の変動によって水衝部の位置が 変化し,堤防を侵食したと考えられる.堤防欠損は 10 月 13 日朝 7 時 35 分ごろに発生した ことが国土交通省北陸地方整備局のライブカメラ映像から分かっている. 図 3.3.2 に示す 水位変化にその時間を当てはめて見ると、ピークが過ぎたころに洗堀が発生し、図3.3.3~ 4に示す写真から出水後に現象は徐々に進んでいたことが確認できる. また, 10月23日の 踏査時の写真を確認すると線路付近に残っていた堤防天端の道路部分が消滅しているため, 14 日以降も側方侵食が上流側に進んだ可能性が高い. 落橋が水位のピーク後におきたこと, その際,植生域が消失し新たな砂州が確認されたこと,さらに3.2.2の河道条件時の領域区 分を踏まえると、植生におおわれ陸化していた領域が出水で水位が上がるとともに河床変 動領域に取り込まれ, 植生繁茂前に明確な砂州域であった河道幅全体での凹凸, つまり河道 幅全体で形成,発達していた砂州形状が基盤となる変化が起きたと考えられる.そのプロセ スで, 河岸侵食や流路変動が急速に進行し, 左岸側に深掘れ部が発生したと推察できる. 特 に,着目すべきなのは,流量ピーク時にできた大きな砂州を基盤として流量低減時に形成さ れた流路が、側方侵食を助長し、流量低減してからも徐々に現象を進めていることである. このように長年固定化、樹林化し固定していた砂州が、出水時に進行、拡大、もしくは侵食 され、災害の原因となることは河川管理上大きな問題であり、河道変化と堤防侵食への影響 について分析する必要がある.そこで、本節において、本洪水イベントに誘発された河床・ 河道変化を数値計算モデルにより再現し、出水時の流路変動特性について明らかにするこ とを試みる.

図 3.3.5 堤防欠損地点を左岸から望む(10月 26日の様子)

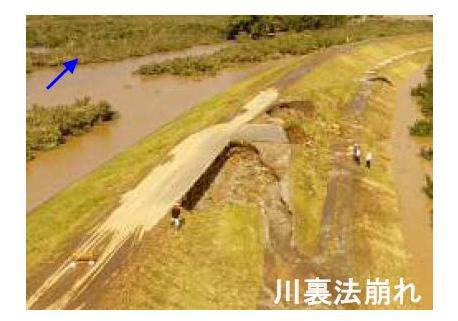
表 3.5.1 に決壊, 欠損以外の堤防被害一覧を示す. 第3回堤防調査委員会による資料<sup>13)</sup> によると, 左岸 57.5k 付近の堤防決壊, 左岸 104.0k 付近の堤防欠損の他にも, 6 箇所で川裏 法崩れが, 2 箇所で堤体からの漏水が確認されている. その一例を写真 3.5.1 に示す. 川裏 法崩れの発生要因は不明であるが, 発生箇所はいずれも越水箇所と一致している.

<sup>(</sup>a) 右岸 56.5k 付近(裏法崩れ)

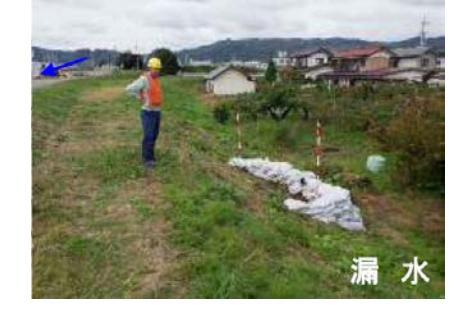
₹法崩れ) (b) 左岸 78.25k 付近(堤防からの漏水) 写真 3.5.1 堤防被災の状況 <sup>13)</sup>

今次洪水における堤防の決壊(左岸 57.5k 付近),欠損(左岸 104.0k 付近)は、それぞれ 越水、侵食が主要因である可能性が高いと推定されている<sup>13)</sup>.しかし、もう少し洪水継続 時間が長ければ、堤体内浸潤線が更に発達し、裏法先を泥濘化させ、裏法滑りや堤防決壊 といった深刻な被害が発生していたかもしれない.また、川裏法崩れは、河川からの越流 水が堤防裏法を流れ落ちる際の高流速の発生によって崩れた可能性があるが、越水する前 の堤体浸透によって発生していた可能性もある.よって、川裏法崩れや漏水が生じた箇所、 狭窄部による背水が及び高水位が継続する区間では、堤体および基盤の土質・構造を把握 し、洪水時における堤体内浸透流の挙動を調べ、浸透による堤防破壊危険性を検討するこ とも重要である.

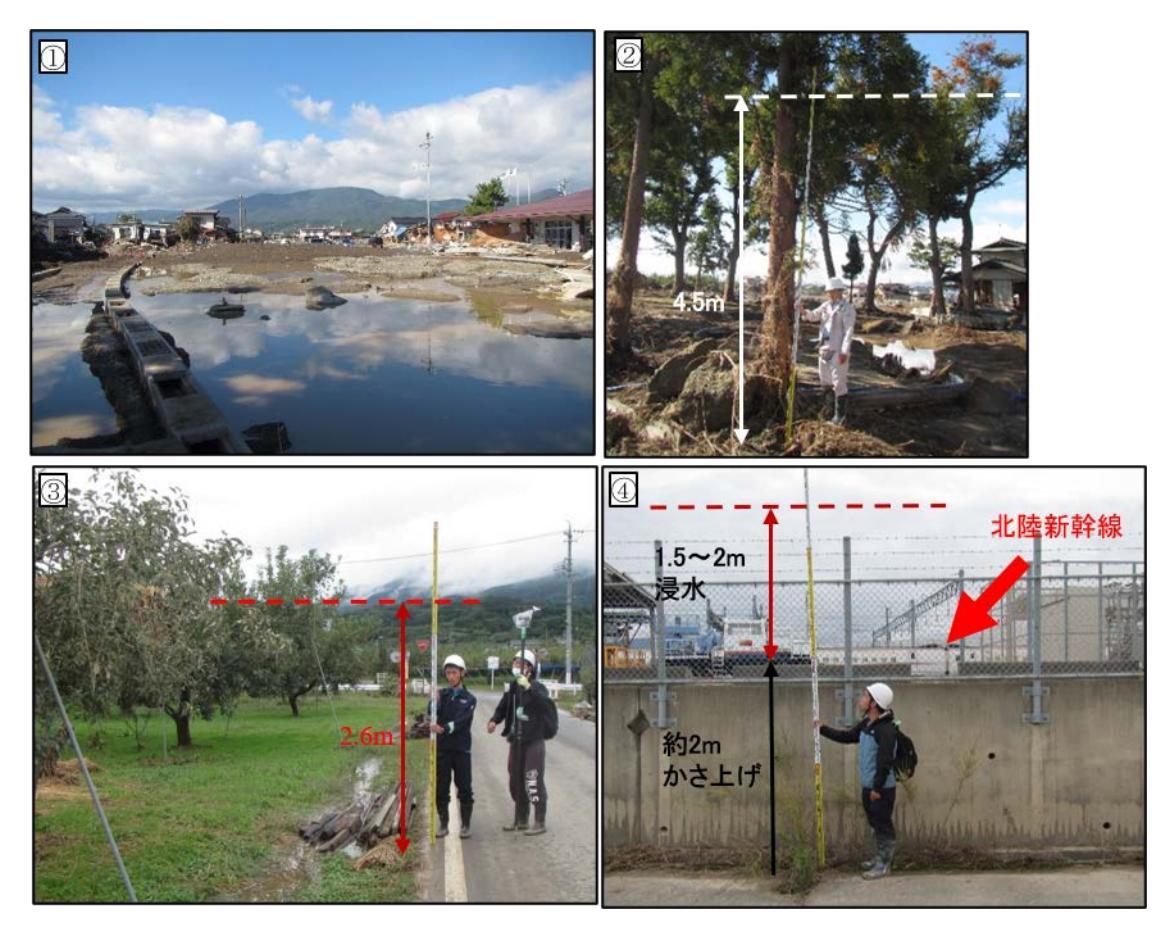
破堤氾濫域内の浸水状況と洪水痕跡調査により得られた浸水深マップをそれぞれ図 4.2.1.6 と図4.2.1.7 に示す.写真①~④の撮影位置は図4.2.1.7 に表示している.また, 浸水深は一点一点計測した結果の「点」データである.これより,決壊地点の極近傍では浸 水深の最大値(=4.5m)が確認されたが(図4.2.1.6①),その周辺では浸水深は概ね1m~2m台となっている.決壊地点より離れた浅川周辺や長野新幹線車両センター周囲の浸水深が大きく,4mを超える地点も確認されていた.この浸水深が大きい領域は,標高の低い部分(図4.2.1.3)と対応している.決壊地点周辺ではいくつかの家屋が流失するなどの甚大な被害が発生したが(図4.2.1.6②),そのエリアは決壊地点周辺のみに限定されている. また,浸水被害は氾濫域内に広がる農地でも発生しており(図4.2.1.6③),リンゴ畑で大量の泥の堆積が見られた.また,北陸新幹線線路脇の長野新幹線車両センターでは,2mの嵩上げが行われていたが,1.5~2mの浸水深となった((図4.2.1.6④).

図 4.2.1.6 破堤氾濫域の氾濫状況(撮影日は 10/22, 23, 撮影位置は図 4.2.1.7 に示す)

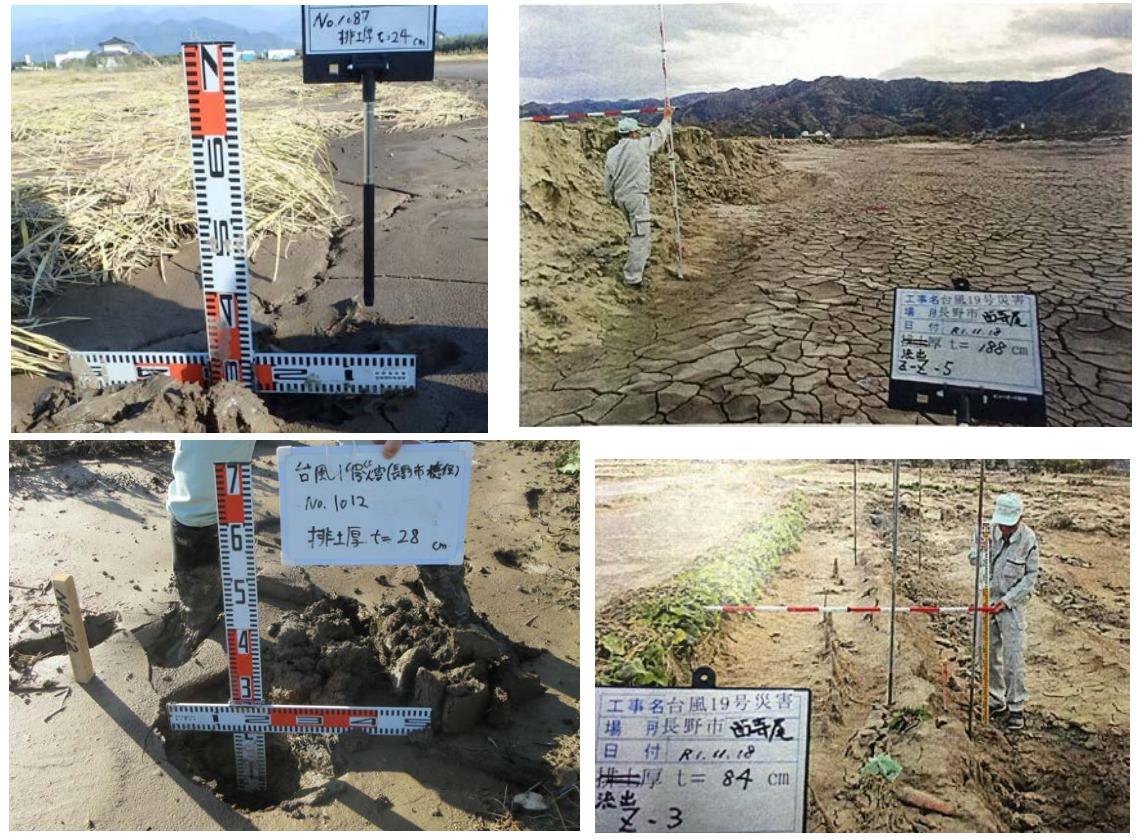
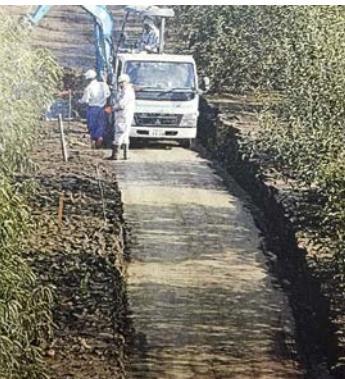
図 4.3.1.3 市県調査における土砂堆積・流亡状況の調査画像 左上:堤内地 水田における堆積 +24cm 左中:堤内地 畑における堆積 +28cm 左下:農耕地における農道の排土作業 右上:堤外地 畑地における耕土流失 -188cm 右中:堤外地 畑における耕土流失 -84cm 堤外地における土砂移動状況を図4.3.1.4, 図4.3.1.5, 図4.3.1.6に地域A(屋代から 更埴地域)地域B(犀川合流地点付近,地域C(長沼から中野地域,破堤点近傍)として区 分しそれぞれ示す.堆積にかかわるコンターの範囲(凡例表示)はすべての図に共通し,グ リッドの赤線は2kmである.全域で-188cm から+77cmまでの範囲で土砂の流出あるい は堆積が発生していた.上流域では河川低水路の蛇行が大きく,短い範囲で表土流出,ある いは堆積が繰り返し起きていることが確認された.地域A(図4.3.1.4)における土砂移動 は-100cmから+77cmの範囲で確認され,大規模な耕土流失および堆積が起きていた. -100cmの耕土流失は,客土が行われた耕作地での発生が確認されている.地域B(図

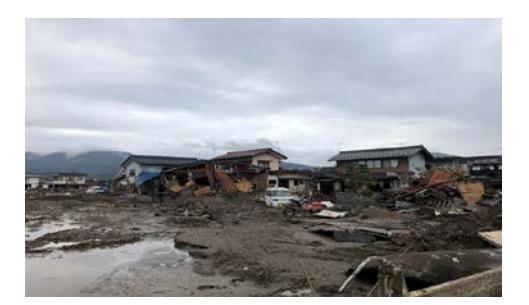
### 図 4.3.3.1 被災の様子

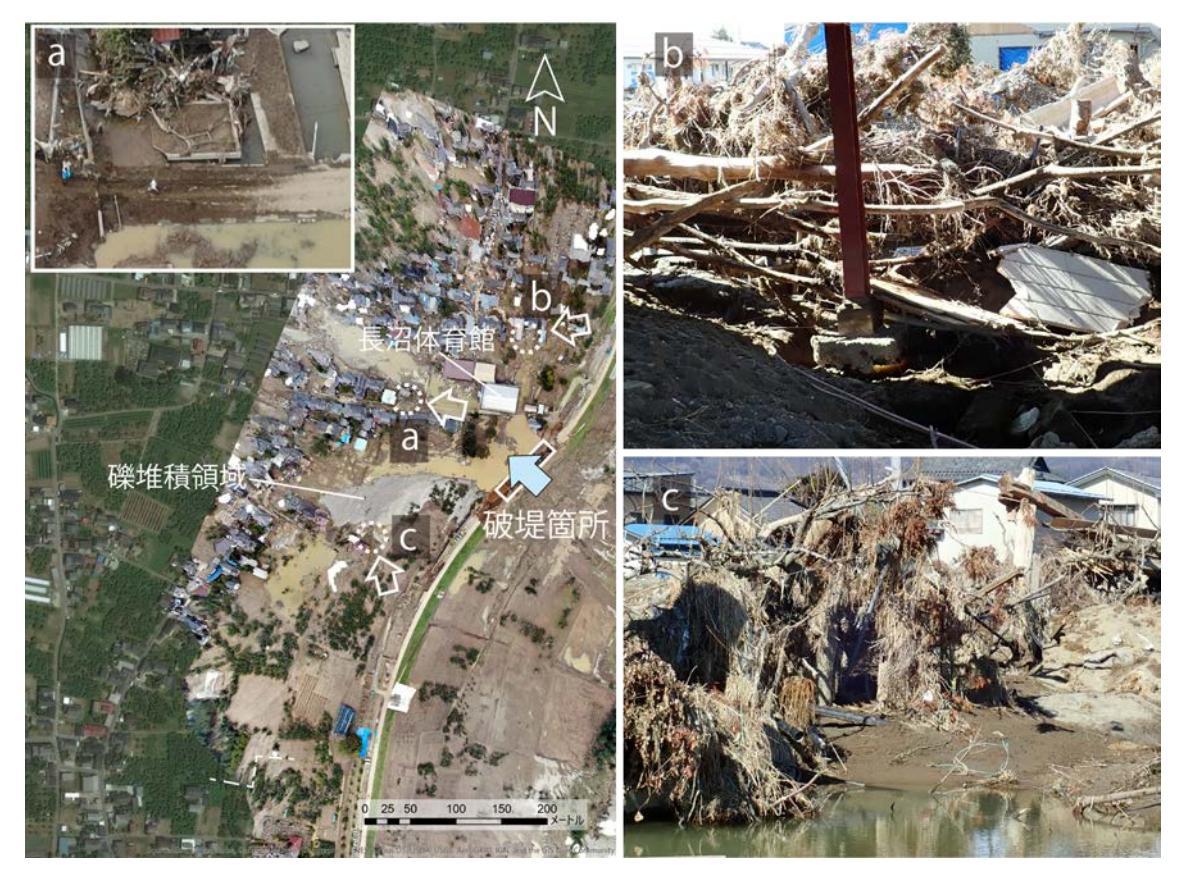
図 4.4.3.1 左図: 穂保地区破堤箇所周辺のオルソ画像(点線の円は a~c の UAV および地上 画像に対応, 白い矢印は撮影方向を示す), a: 元となった UAV 撮影画像の例(共に 2019 年 10 月 17 日撮影,名古屋大学減災連携研究センター田代喬氏提供), b および c: 筆者による 撮影画像(2020 年 2 月 13 日)

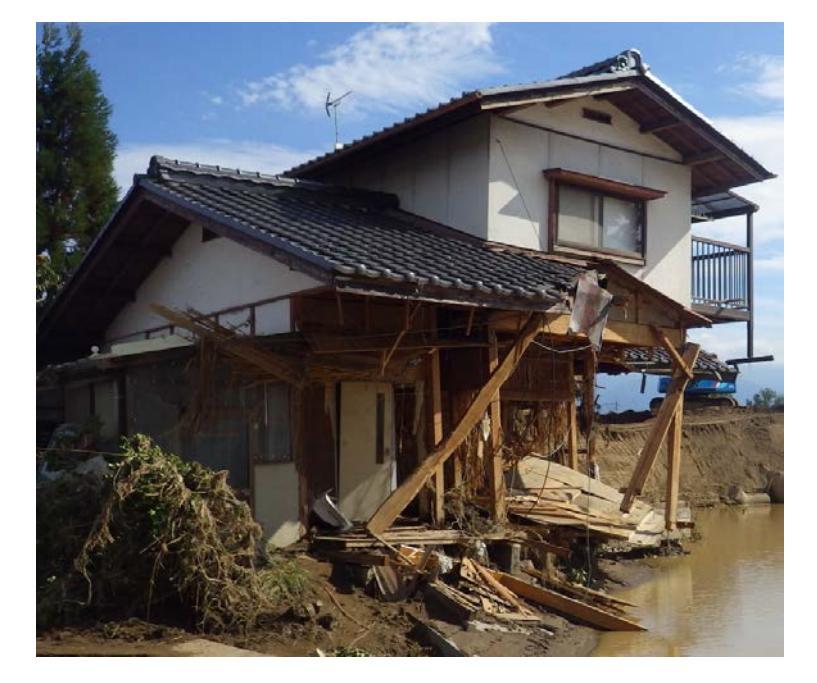
調査の過程で,被害の大きかった公共施設の写真を一例として図4.5.2に示す.また,流 失,損壊大と判断された家屋の状況の一例を図4.5.3に示す.このような被害写真からも当 時の氾濫流の強さが見受けられる.

図 4.5.3 流失(基礎あり),損壊大の家屋の一例

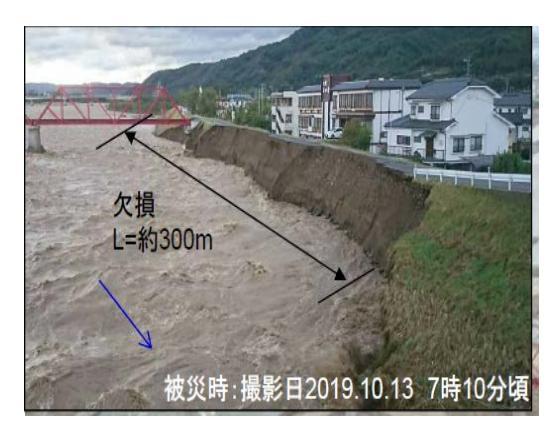
写真 5.3.1 上田市諏訪形の堤防左岸約 300m が洗堀欠損(国土交通省)

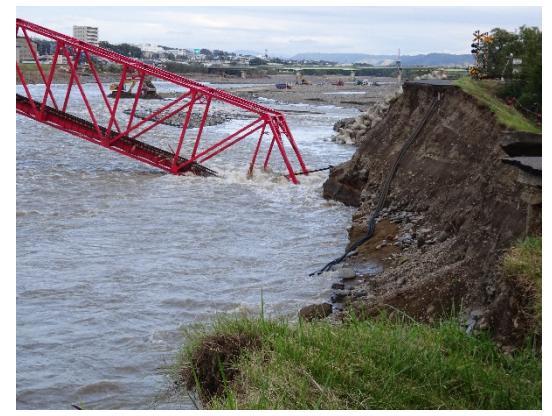
桁下余裕高不足によるため橋座などが水没し ていたことが推測される.

写真 5.3.2 上田電鉄の落橋 (2019 年 10 月 15 日,豊田政史撮影)

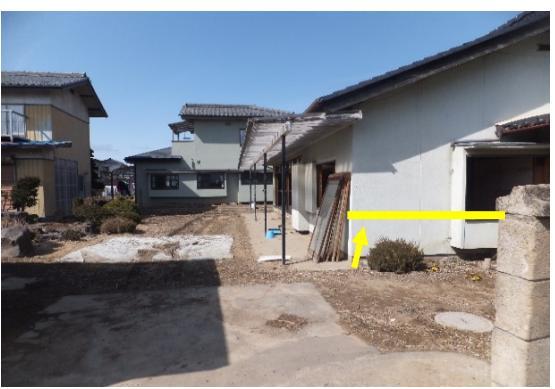
写真 5.4.2 杉の木地区の浸水家屋 21 棟 黄色のラインは床上浸水家屋

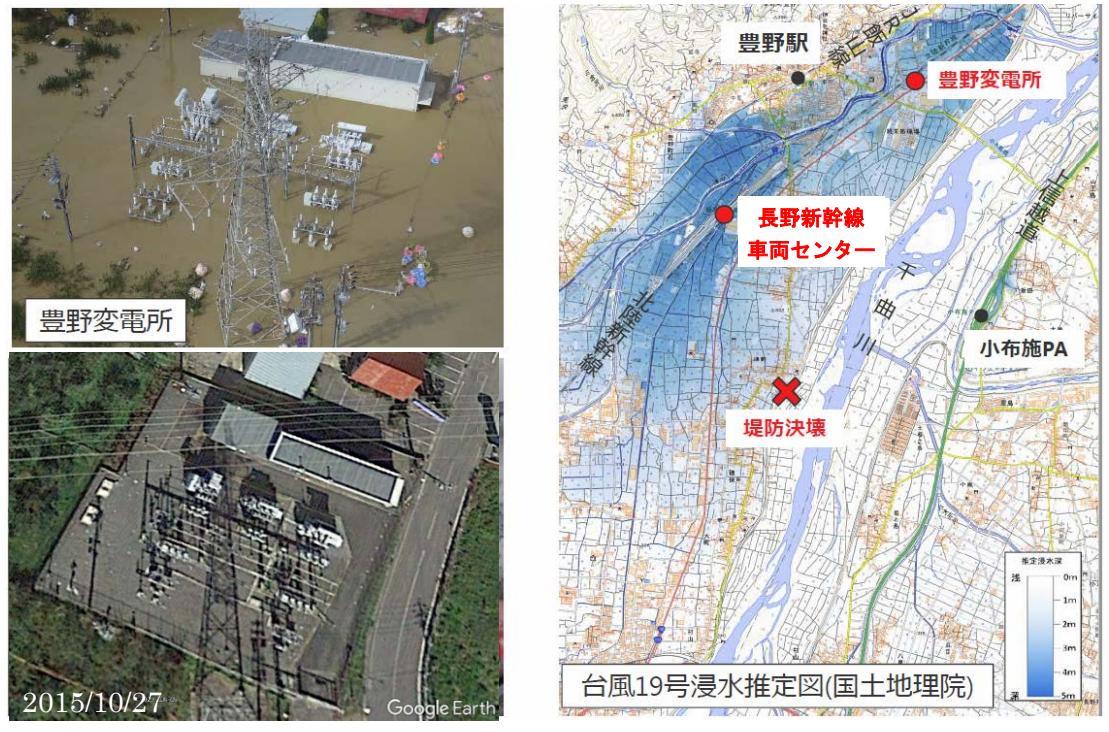
図 6.2.4 千曲川の洪水氾濫による豊野変電所の浸水状況 (中部電力株式会社<sup>13)</sup>を改変)

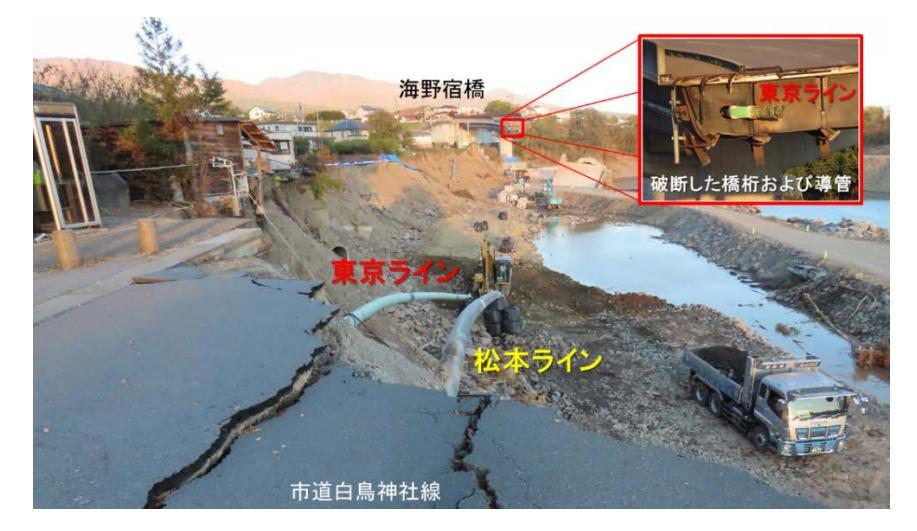
図 6.2.9 洪水流で侵食された市道と露出・破断したパイプライン(11 月 4 日撮影)

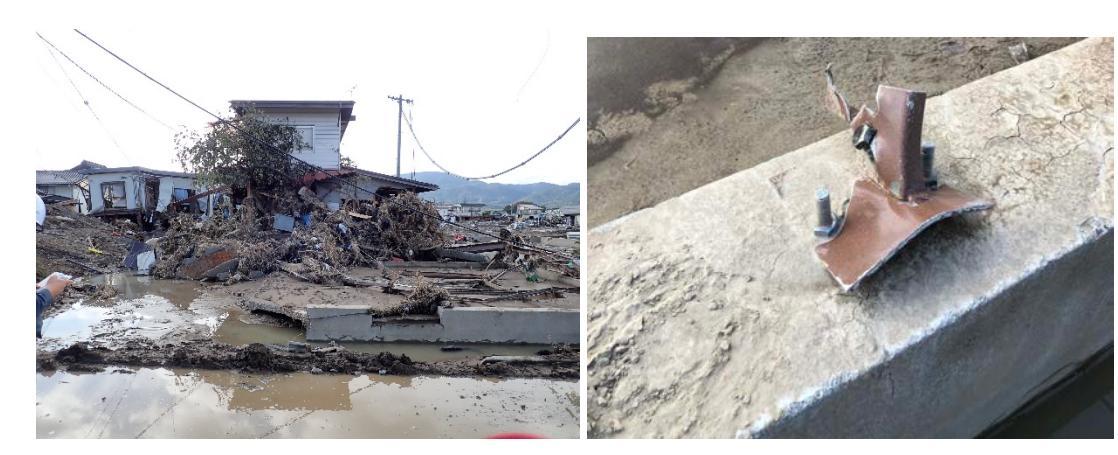
写真 6.3.1 流出した上部構造

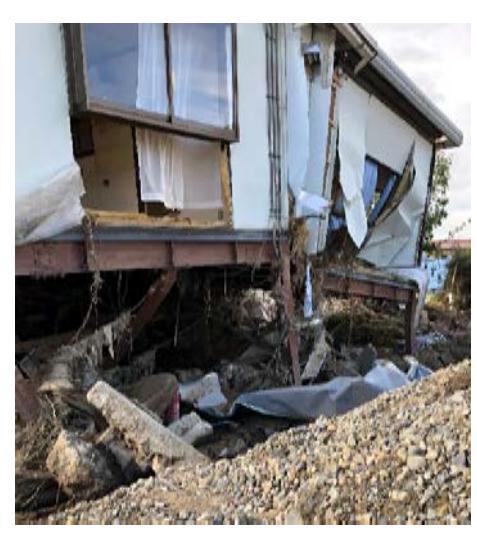
写真6.3.3 倒壊寸前の住宅

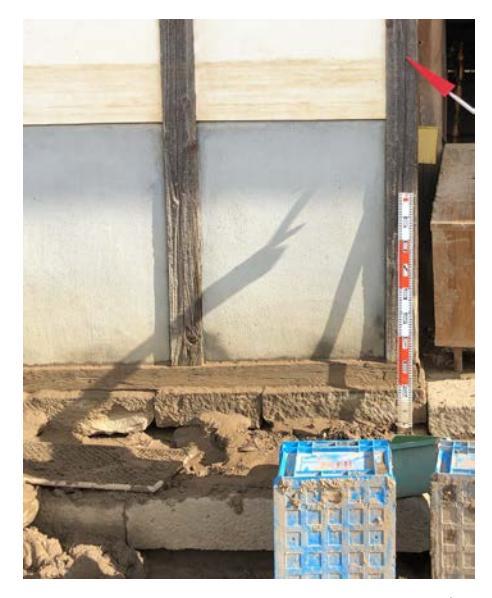
写真 6.3.6 石積みによりかさ上げ

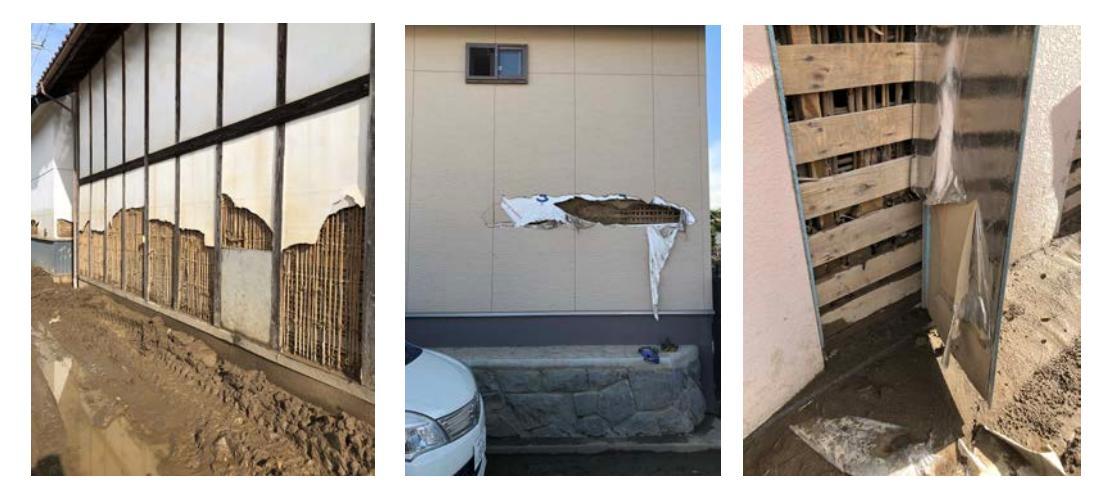
写真 6.3.14 土壁の脱落 写真 6.3.15 漂流物の衝突 写真 6.3.16 外装材の剥離 と思われる被害

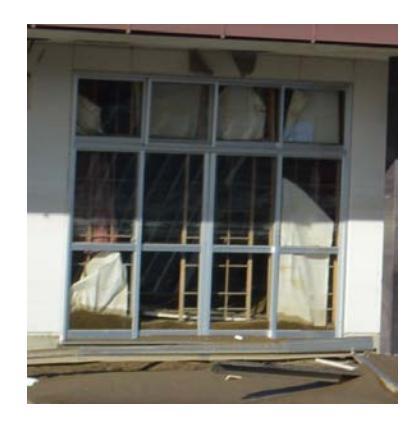
写真 6.3.17 破堤箇所の近くだがガラス が破損していない例

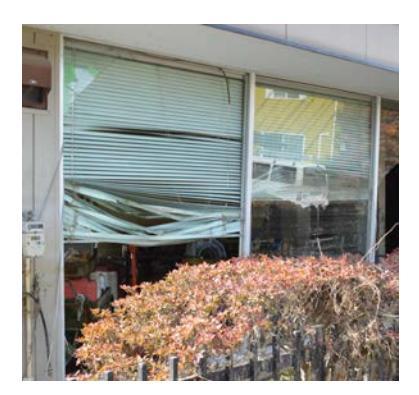
写真 6.3.18 写真 6.3.17 より破堤箇 所から遠いが、氾濫流が通過してガラ スが破損した例

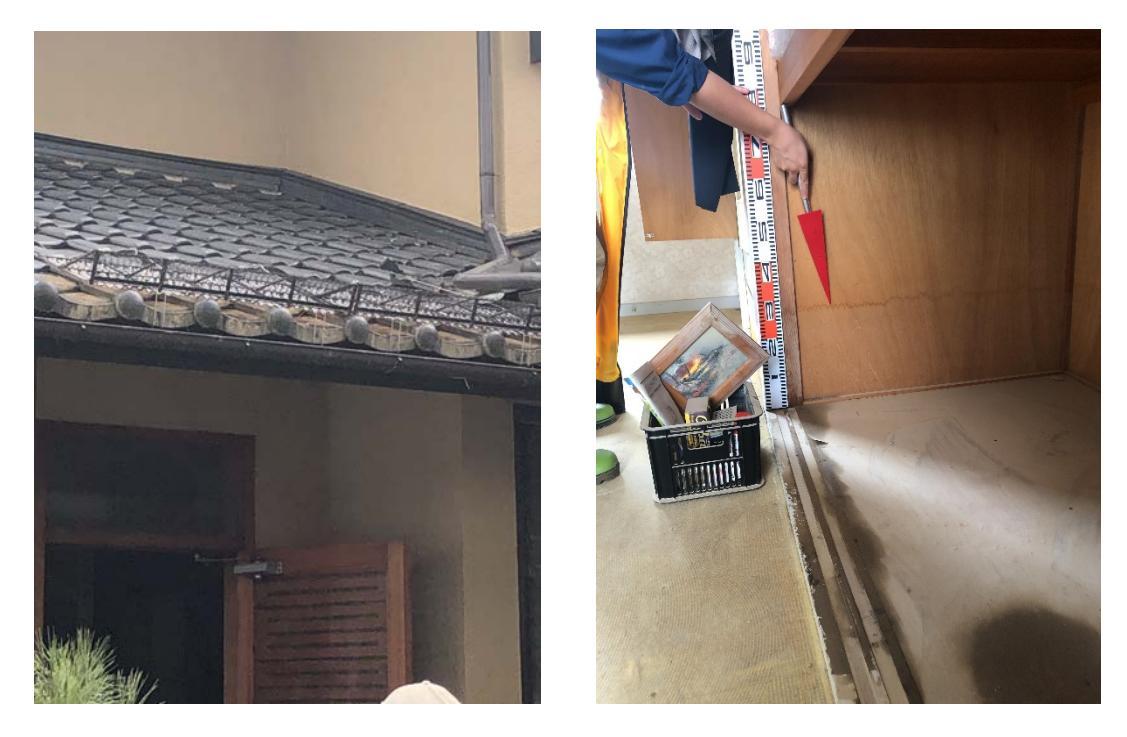
写真 6.3.19 玄関の屋根上に残った泥 写真 6.3.20 2 階の押し入れに残った浸水痕
