2016年8月北海道豪雨災害調査団

速報版

2016年9月12日

土木学会 水工学委員会

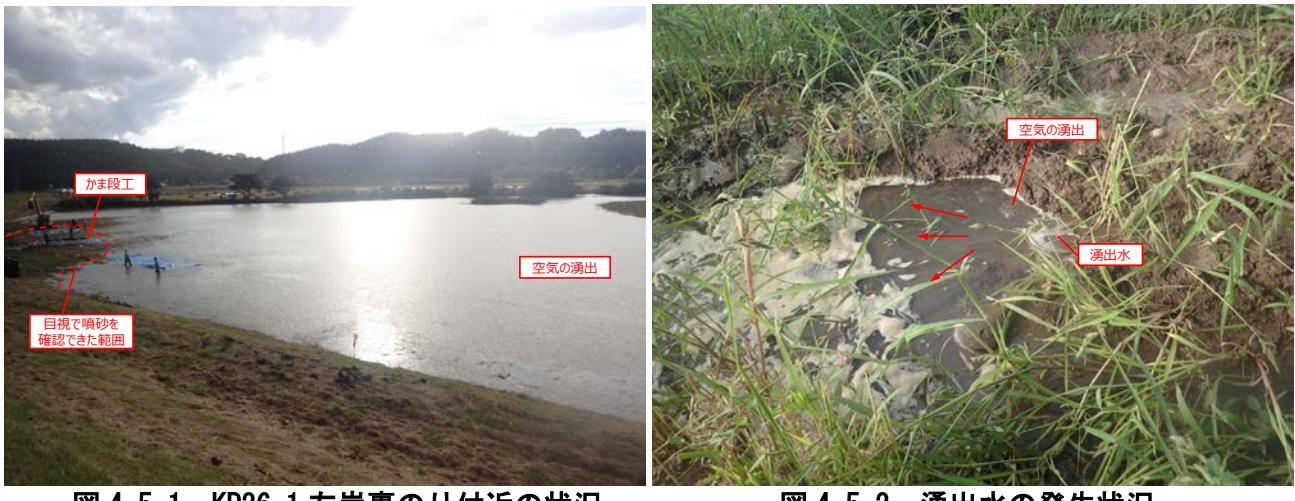
図 4.5.1 KP26.1 左岸裏のり付近の状況

図4.5.1に KP26.1 左岸裏のり尻付近での噴砂および応急対策工の状況を示す. 噴砂はのり尻から約 10m 程度, 延長 50m 程度の範囲で目視によって確認できた. また, 水没した畑からは空気が湧出されており, 最大でのり尻から 150m 程度離れた箇所でも発生していた. 調査時には噴砂および 湧出水の量が多い箇所では, かま段工による応急対策が実施されていた. また, 畑内の立て看板付近では, 噴砂の量が多かった. これは構造物境界では透水係数が大きくなるため, 他の箇所と比較して多量の砂が噴出したと考えられる. さらに, 噴砂が確認された箇所よりも 200m 程度下流方の水没していない畑地では湧出水が発生していた(図4.5.2). また, 調査時における堤内と堤外の水差は約 2m であった. なお, 北見河川事務所の担当者によると, 空気の湧出が確認できた範囲も含めた大規模な月輪工による応急対策を実施するとのことであった(図4.5.3). また, KP26.1 左 岸裏のり尻付近においても, 図4.5.4 に示すような噴砂が点在していた.

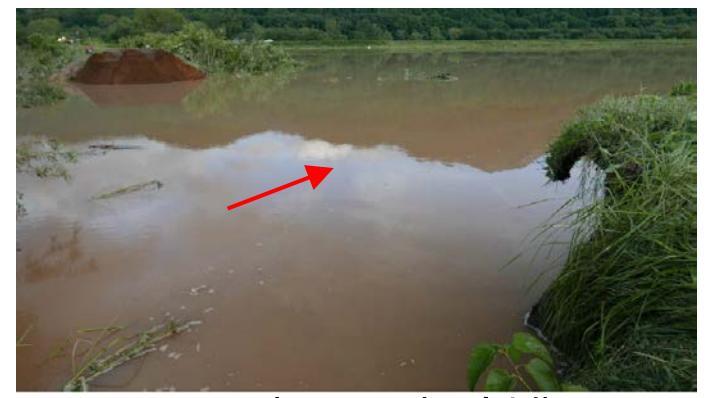
図 4.6.3 東亜川河川水の流出状況

完全に流失している区間と堤内側のみ浸食されている区間が連続している(図4.6.1). 周辺は 越水した痕跡が堤防天端に存在しているものの周辺の草本の倒伏状況からはそれほど越流推進は大 きくなかったものと推察される(図4.6.2). 完全に流失している箇所では調査時点(23日午後5 時)段階においてもわずかではあるが堤内側へ河川水が流出している状況がうかがえた(図 4.6.3).

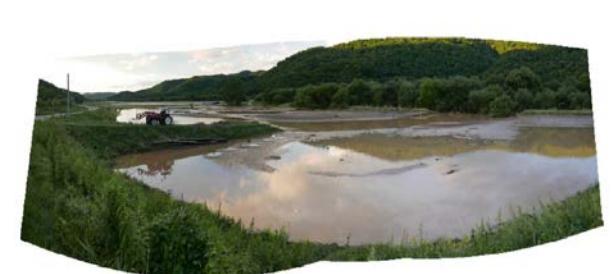
図4.7.1 合流地点の付近堤内地の氾濫状況

仁頃川の常呂川合流点である川口橋から下流側左岸から氾濫原へ河川の流出が確認された(図 4.7.1). 流出部は2か所の小堤の流出があり,そのやや下流でも氾濫流の戻り部に1か所の小堤 の流出が認められた(図4.7.2).

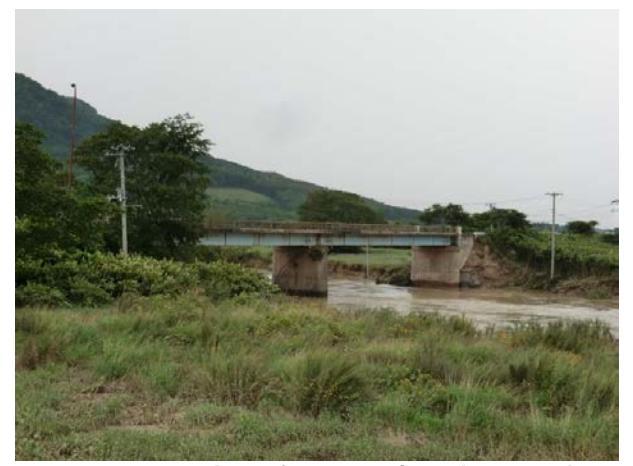
図4.8.1 太幌橋の全景(左岸下流方から撮影)

太幌川は、常呂川左岸堤防と右岸高水敷に架かる市道の橋梁である. 図 4.8.1 は、右岸下流方か ら撮影した太幌橋の全景である. また、図 4.8.2 は橋台背面盛土が流出した左岸橋台部分を上流方 から撮影した様子である. 路盤部も含めた道路舗装構造物のすべてが崩落している.

また、本橋は1963年に架設された橋梁である.橋台はいわゆるピアアバット形式になっている. 架設から50年以上が経過しており、床版地覆の凍結融解による欠け落ちなど劣化が顕著で、今回の 豪雨災害以前から橋梁点検によって把握されていた.ウィングが完全に露出した状態になっている が、上述の劣化のほかに今回の豪雨で損傷した形跡は認められなかった.また、図4.8.4のように 橋脚の上流側に若干の流木の堆積があるが、橋脚においても損傷は認められなかった.

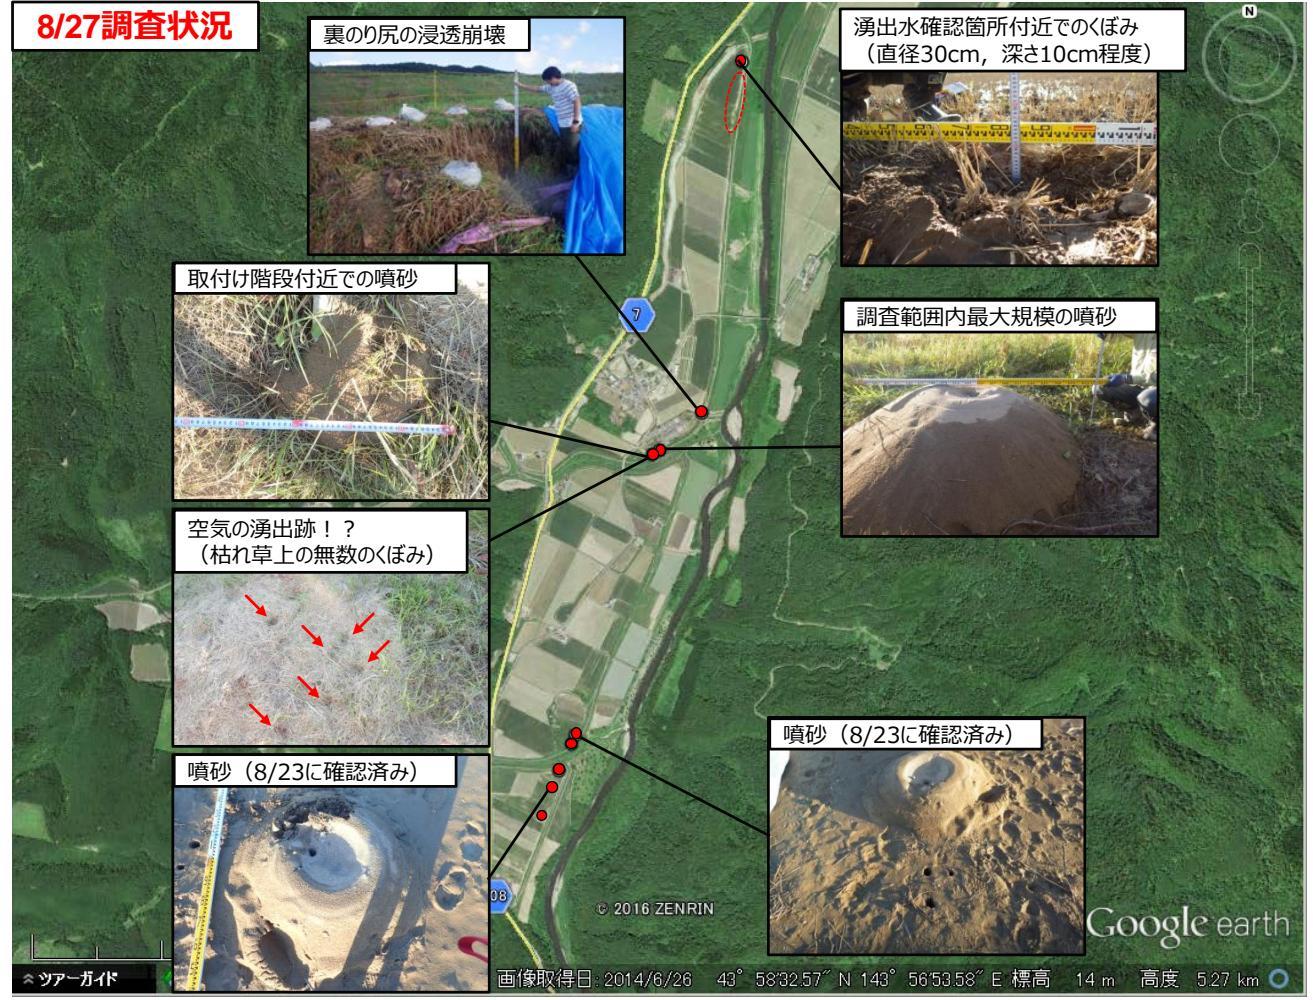
図 4.9.1 調査内容の概要

図 4.9.1 に調査内容の概要を示す.8月21日の調査時には確認できなかった箇所で,8/27日に 裏のり尻の崩壊および噴砂が確認できた.裏のり尻の崩壊箇所では、すべり破壊に伴い1m程度の 滑落崖が確認できた.なお、崩壊箇所上部のり面での顕著な流水跡等は確認できなかったため、浸 透による崩壊の可能性が高い.また、崩壊箇所より300m程度の下流の裏のり尻では、一連の調査 範囲の中では最大規模の噴砂が発生していた.当該箇所近傍の取り付け階段付近でも噴砂の発生が 確認できることに加えて、枯れ草上に無数のくぼみがあった.なお、当該箇所も含めて噴砂箇所で は試料を採取し、土質特性を明らかにするための土質試験を実施中である.

また,8月21日の調査段階では当該箇所での噴砂やのり面崩壊は確認できなかったため、これらは8月23日の計画高水位近くまで水位上昇した際に発生した可能性があり、短時間での繰返し高水位作用による堤体損傷のメカニズムを今後検討する必要がある.

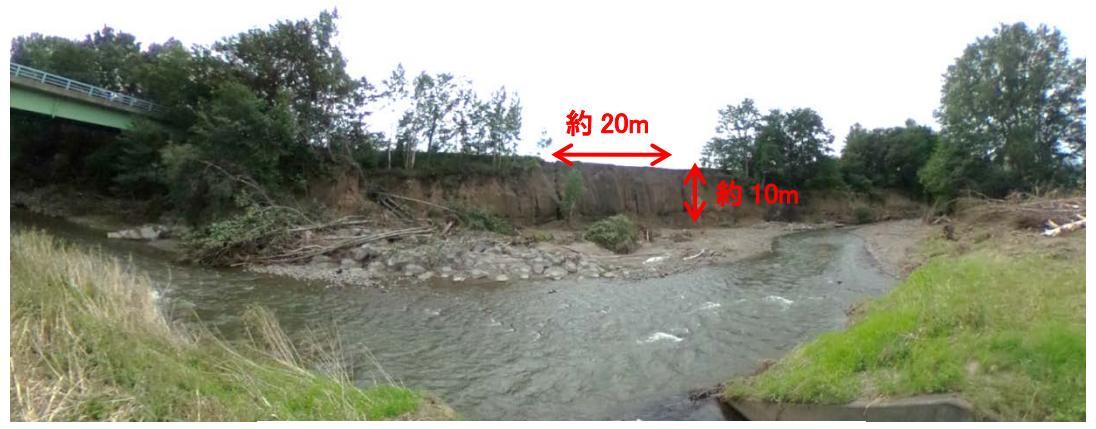
図 4.10.1 崩落個所の全景

訓子府川の豊地中央橋の直上流では、高さ約10mの河岸が浸食され畑地が長さ約20mにわたって 崩落した.

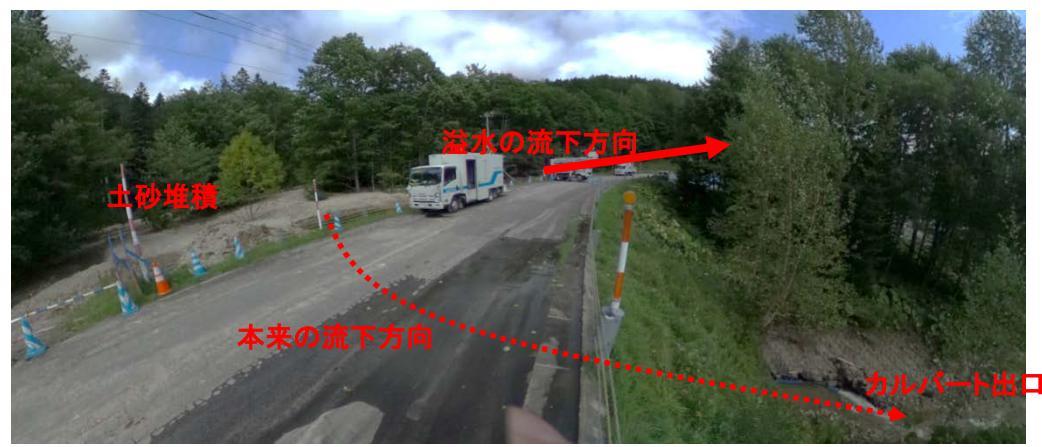
図 4.11.3 土砂堆積箇所の全景

おけと湖では土砂が沢に堆積, 溢水して道路上を流下したことで法面から盛土が崩落した.本来 この沢は道路下のボックスカルバートを通っておけと湖に流入していたが, このカルバートが閉塞 したものと推測される.

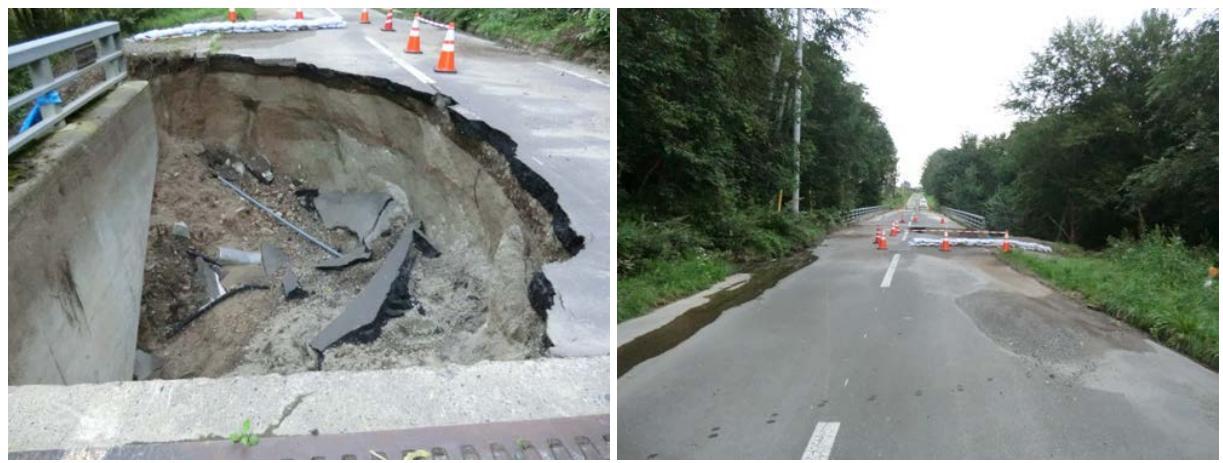
図 4.13.4 A2 橋台背面盛土の流出状況②

調査対象の川上橋は無加川左岸の丘陵地帯から流入する支川である 22 号沢川に架かる橋梁である(図 4.13.1). 右岸 A2 橋台背面の土砂が下流側に流出した。

本橋は丘陵地帯の沢地形に架かる橋で、桁下はやや深い沢になっており、調査時の沢の水量はそれほど多くはなかった.周辺は畑地で前後の取り付け道路は橋に向けて下ってきており、降雨時の雨水は橋梁に向けて集まりやすい.このため、雨水が沢に流れ込む際に橋台背面土も流出したものと推測される.橋面上から観察した限りでは橋梁本体には特別な損傷は見受けられなかった.

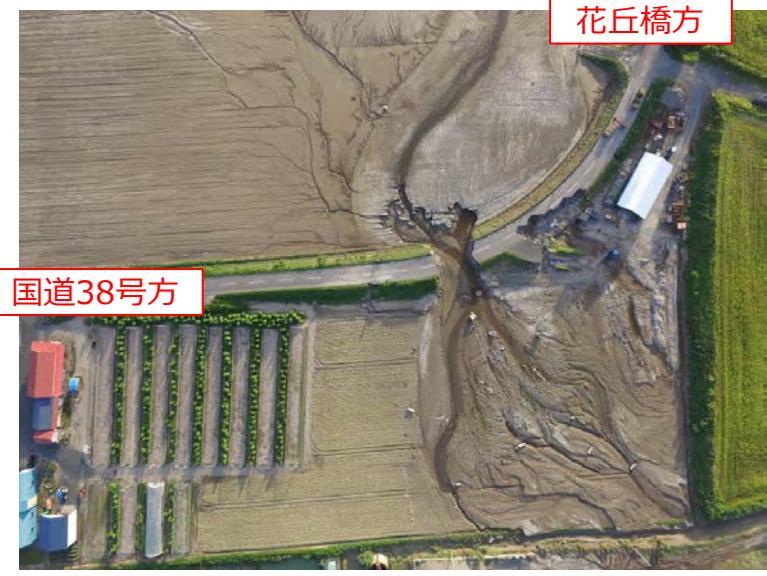
図 4.14.1 ドローン空撮による現地状況

国道 39 号から 18 号線の花丘橋方面に入り, 無加川に架かる花丘橋至る道路盛土が流出および崩 壊していた(図4.14.1).図4.14.1 は 8 月 25 日にドローン空撮による盛土崩壊箇所の全景であ る.道路は延長 14mに渡って路体まで全て押し流されていた.また,植生の倒伏状況から道路路面 を越水した様子が伺え,その結果,下流側ののり肩が浸食していた.Google Earth との合成写真を 図4.14.2 に示す.現地踏査したところ,越水地点1の溢水規模は比較的小さく,さらに上流から 右岸沿いに流路痕跡が見つかった.越水地点2は 19 号線が突き当る右岸であり,その地点の上流 は対岸が山付き河岸になっているため,反転してきた流れが右岸に向いていることと,Google Earth との合成写真から河道には交互砂州の前縁線が確認できるので,溢水個所が水衝部になって いた可能性が高い.その結果,溢水した流れは右岸沿いを走り,越水地点1で道路法面に当たり, 圃場へと流入したものと考えられる.

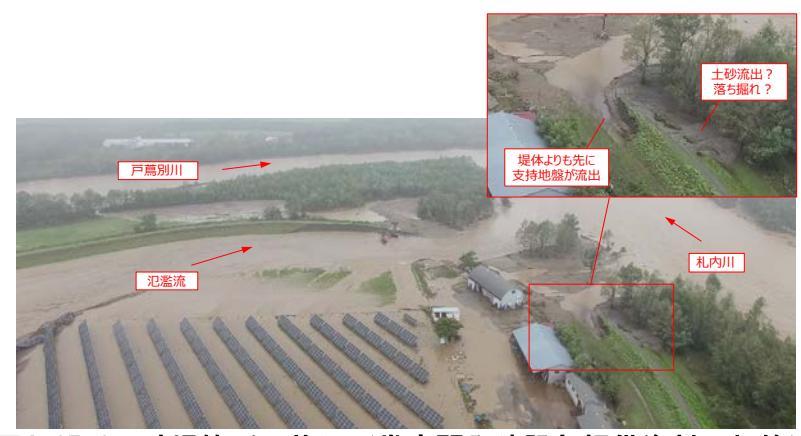
図4.15.1 破堤箇所の状況(帯広開発建設部提供資料に加筆)

調査箇所は札内川と戸蔦別川との合流点付近である. 札内川KP25.0付近において延長200m程度の 範囲で破堤していた(図4.15.1). 戸蔦別川右岸堤防では, 樋門から上流方に向かって50m程度の 範囲で裏のり面が崩壊しており、20m程度は堤体天端がかろうじて残存していたが、残りの30m程度 は表のり肩付近まで崩壊していた。一方、札内川左岸堤防については、流失していない堤防箇所で の植生の倒伏状態や表のり肩でのわずかな変状跡(図4.15.2)から堤内から堤外への越水は認めら れるものの、植生が残存していたことから越流水深は大きくなかったと推察される、ここで、図 4.15.1中に拡大して示した札内川上流での破堤箇所付近に残存した堤体に着目すると、上流側の表 のり尻付近では、堤体材料の流出もしくは落ち掘れが発生しているように見える、このように越水 が作用したものの破堤に至らない箇所もあるため、当該箇所では越水による浸食のみならず支持地 盤の土質特性が、堤体の断面消失を助長した可能性が示唆される。なお、当該堤体は治水地形分類 図では旧河川付近に位置している。図4.15.3は現地で確認できた堤体下部に相当する土層断面を示 しているが、直径10cm程度の円礫が主体であり、円礫はその長辺が堆積方向と一致するように水平 に分布し、円礫の間には砂質土が緩く充填されていた。すなわち、当該堤体の支持地盤の透水係数 は比較的高い値だと予想されることから、旧河川特有の土質特性が堤体浸食に及ぼす影響を検討す る必要がある.なお、堤体材料は直径10cm程度の円礫を含む砂質土が主体であり、浸食の発生時に は比較的早く土砂が流出すると予想される.

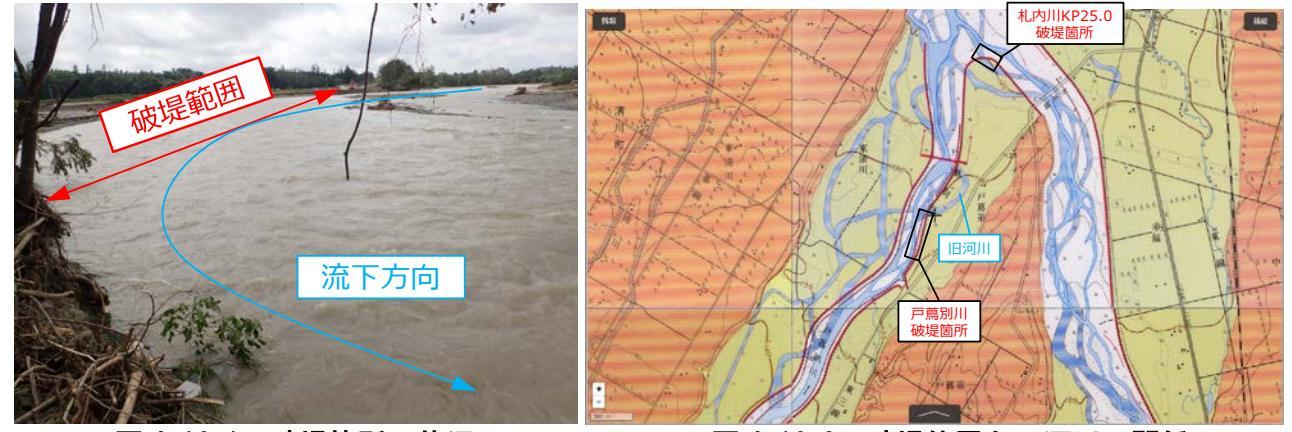
図 4.16.1 破堤箇所の状況

調査箇所は、札内川破堤箇所から1.2km程度上流の戸蔦別川右岸堤防である。約300m程度に亘り 破堤していた(図4.16.1).当該箇所の破堤によって河川水が堤内へ流れ込み氾濫流となって、札 内川KP25.0付近の堤体を堤内側から堤外側へと越流し、破堤に至ったと考えられる.なお、残存し た堤体の状態から、河川流の痕跡は、ほぼ堤防護岸天端の高さであり、越流はしていないと判断で きる.また、当該箇所は、図4.16.2の治水地形分類図に示すように、旧河川付近に位置しているこ とから、河川水が旧河川に沿って流下しようとする際に当該箇所の堤体を浸食し、破堤させたと予 想される.図4.16.3は破堤した堤体断面を示している.正確な堤体高さは不明であるが、堤体天端 付近まで湿潤した状態にあり、8月28日の降雨やそれ以前の降雨の影響で堤体内は高飽和度状態で あったことが伺える.堤体材料は札内川KP25.0付近と同様であり、直径10cm程度の円礫を含む砂質 土が主体で浸食の発生時には比較的早く土砂が流出すると予想される.なお、堤体の乾燥密度を簡 易把握するために採土缶を用いた乱れの少ない試料のサンプリングおよび粒度分布を把握するため の試料採取を行い(図4.16.4),現在土質試験を行っている.

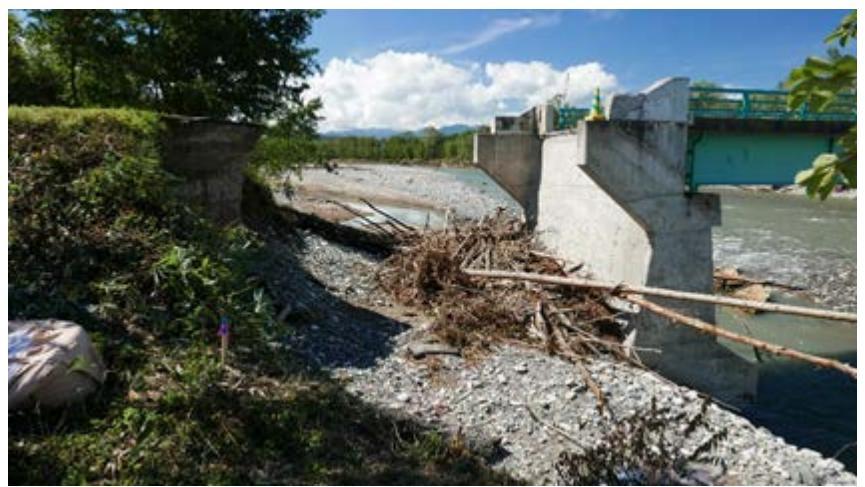
図 4.17.5 中島橋右岸橋台裏の道路盛土の流出

中島橋では、右岸側の橋台裏の道路盛土が長さ10m ほど流失していた(図4.17.5).この右岸の橋台前面の河床は大きく洗掘を受けており、軟岩で構成された橋台の基礎前面が河床から浮いている状態であった.ピーク水位は、ヌビナイ橋直下流右岸に位置する農地の地盤高程度であった.

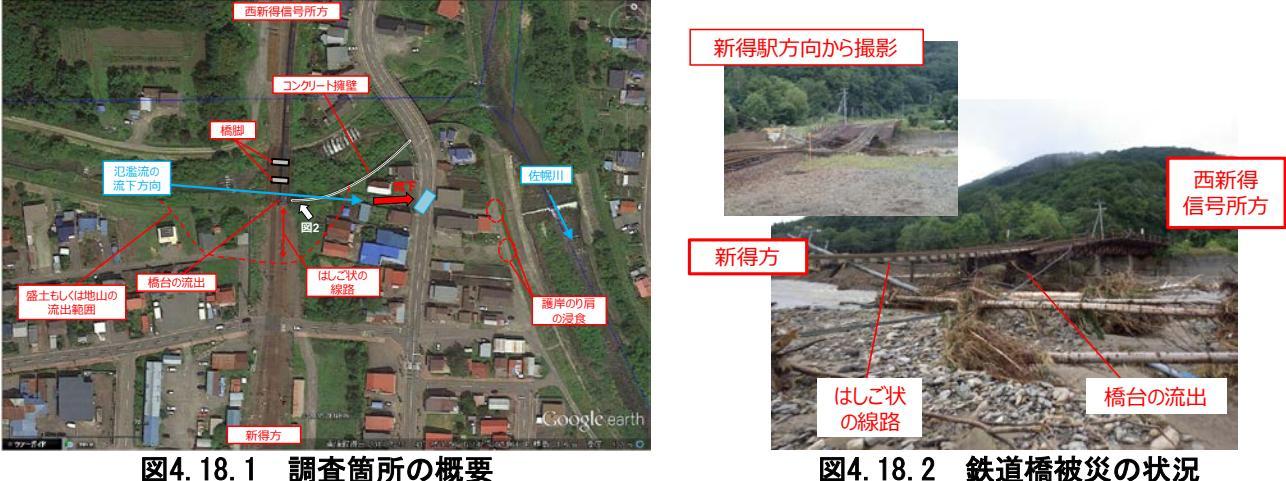
図4.18.1 調査箇所の概要

調査箇所は図4.18.1に示す根室線西新得信号所~新得間 下新得川橋梁周辺である. 当該橋梁は 佐幌川の支川であるパンケ新得川に架かる橋梁である.図4.18.2は図4.18.1中の撮影箇所から鉄道 橋を撮影した状況である、新得方の橋台が流出し、線路がはしご状態になっている、また、調査時 にはすでバックホウが作業を開始していたが、橋脚への流木の堆積は顕著ではない、支川の河川水 は、佐幌川への最短コースを流下し、氾濫流となって鉄道橋橋台およびその下流にある人家と物置 小屋を押し流した。また、流出した橋台背面に位置する盛土部および地山部も広範囲に亘って浸食 を受けて流出しており、支持地盤が浸食された人家は下流へ押し流された(図4.18.3)、また、氾 濫流と佐幌川の誤流地点に位置していた護岸のり肩部は越流水の影響で深さ3m程度の浸食崩壊が発 生していた(図4.18.4).鉄道橋の橋脚は矩形型であるが、氾濫前の河道方向と矩形の長辺方向が 一致していない.根室線は1907年に現在の新得まで延伸されていることから.橋台設置時には現在 とは異なる河道状況にあった可能性がある。このことは、鉄道橋橋脚としての健全性には問題は無 いものの、河川整備の関係で河川構造令には必ずしも準拠していない場合の構造物被災リスクにつ いて再整理する必要性を示唆するものである.

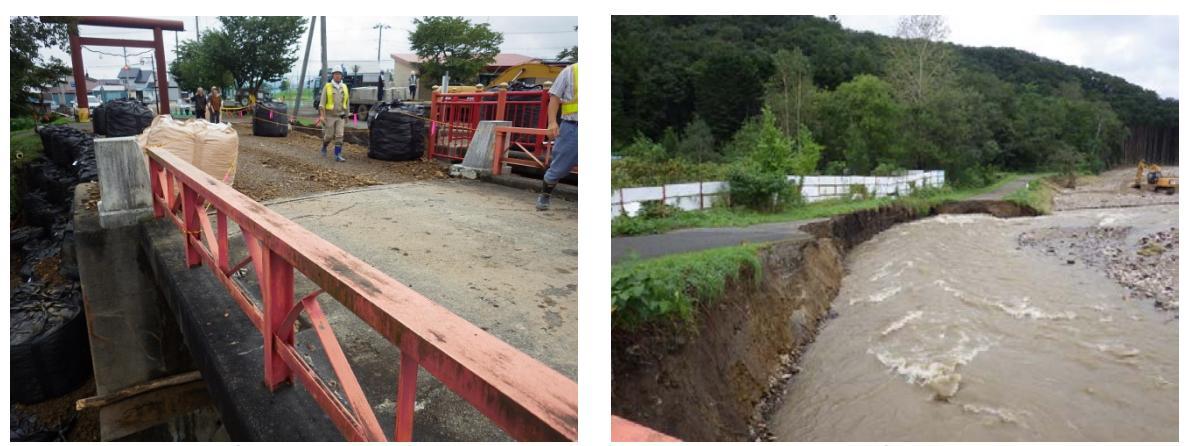
図4.19.1 右岸側橋台の応急復旧状況

右岸側の橋台上流部では河岸浸食が顕著であり、この浸食によって橋台背面盛土が流出したと考 えられる.現地調査時には、礫質材料による橋台背面盛土の構築(図4.19.1)と右岸側の河岸浸食 を抑制するためにコンクリート護岸が設置されていた.調査時に確認した流れは、河道の切り替え 等で被災時とは大きく異なっていると思われるが、河川流が左岸側の堤体へ直接向くような状況と なっていた(図4.19.2).なお、9/6の調査時は、左岸側堤体付近に大型土のうが設置され、適切 な流路が確保されていた.

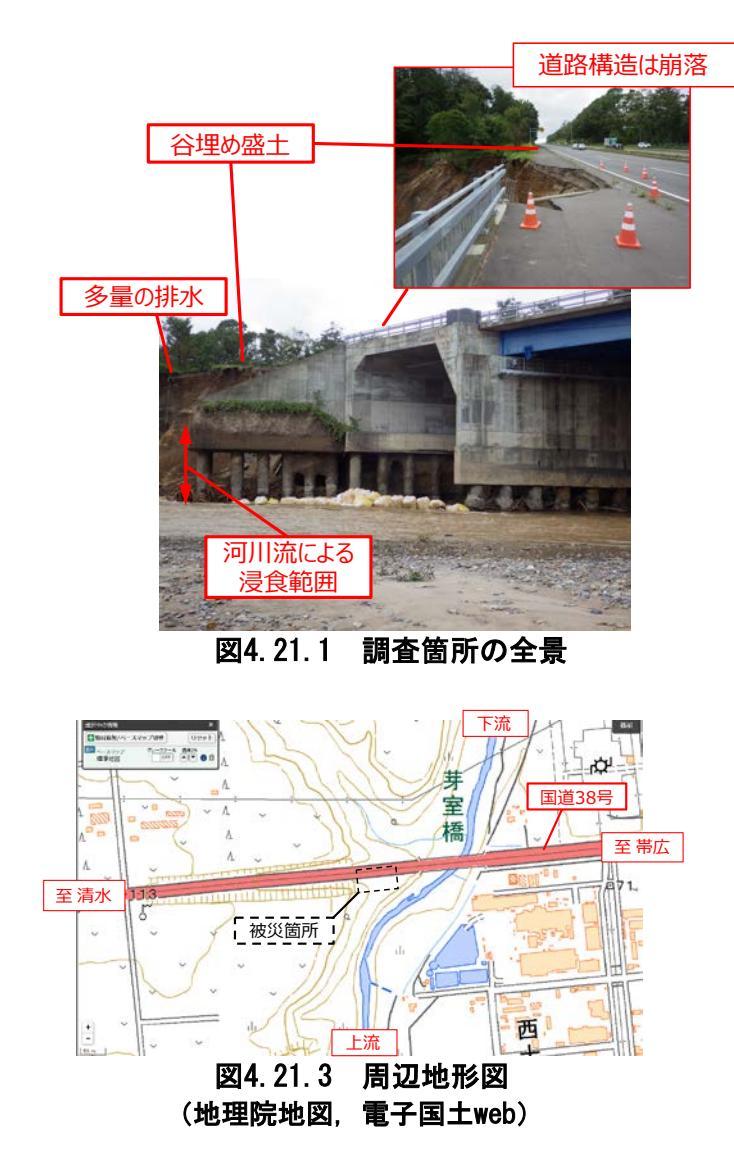
図4.21.1に調査箇所の全景を示す.芽室川左岸下流方の橋台背面盛土が流出するとともに、フー チングが完全に露出して杭基礎の一部も露出していた.橋台背面盛土が流出した箇所では、上部の 道路構造も崩落しており、調査時には片側1車線の通行規制中であった.また、当該箇所から上流 方の河岸斜面は150m程度に亘り崩壊していた(図4.21.2).図4.21.3,図4.21.4に調査箇所周辺の 地形図を示す.清水側の橋台背面道路は両切りとなっている.調査時には崩落せずに残置した盛土 に埋設された管から多量の水が排水されていた.河川流による浸食深は、図4.21.1の状況から露出 している杭基礎の4~5m程度とフーチング根入れ深さを2m程度と考えると、最大で6m程度に なると考えられる.このような状況から、当該箇所では記録的な降雨によって増水した河川の流下 によって、橋台背面盛土の脚部が浸食されて不安定化することで橋台背面盛土が大規模崩壊したと 考えられる.

図4.21.2 左岸河岸斜面の崩壊状況

崩壊形態が複雑なため詳細なメカニズム解明が望まれるが、河道切り替え後の杭基礎およびフー チング周辺地盤の確実な転圧による埋め戻し、埋め戻し完了後のフーチング上部からの改良材の注 入、護岸工の設置等、発生要因を考慮した適切な対策工の実施が望まれる。

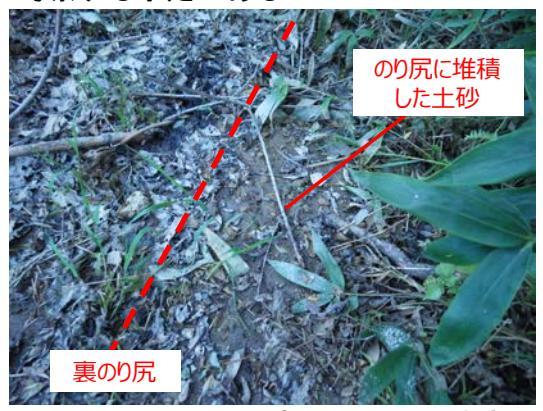
図4.22.1 KP42.2裏のり尻の土砂流出

KP42.2では、裏のり肩のクラックおよび裏のり尻からの土砂流出が確認された(図4.22.1). 9/5の調査では、変状発生箇所と反対側の表のり尻から10m程度堤外側に深さ約1m程度のくぼみがあ り、くぼみの中央部が湿潤状態にあることを確認した(図4.22.2).また、このくぼみ底部と裏の り尻部の滞水箇所は同程度のレベルにあった.このことから、堤外水位上昇時にはくぼみ箇所から 河川水が流入し、土砂を堤内の裏のり尻へ流出させた可能性がある.

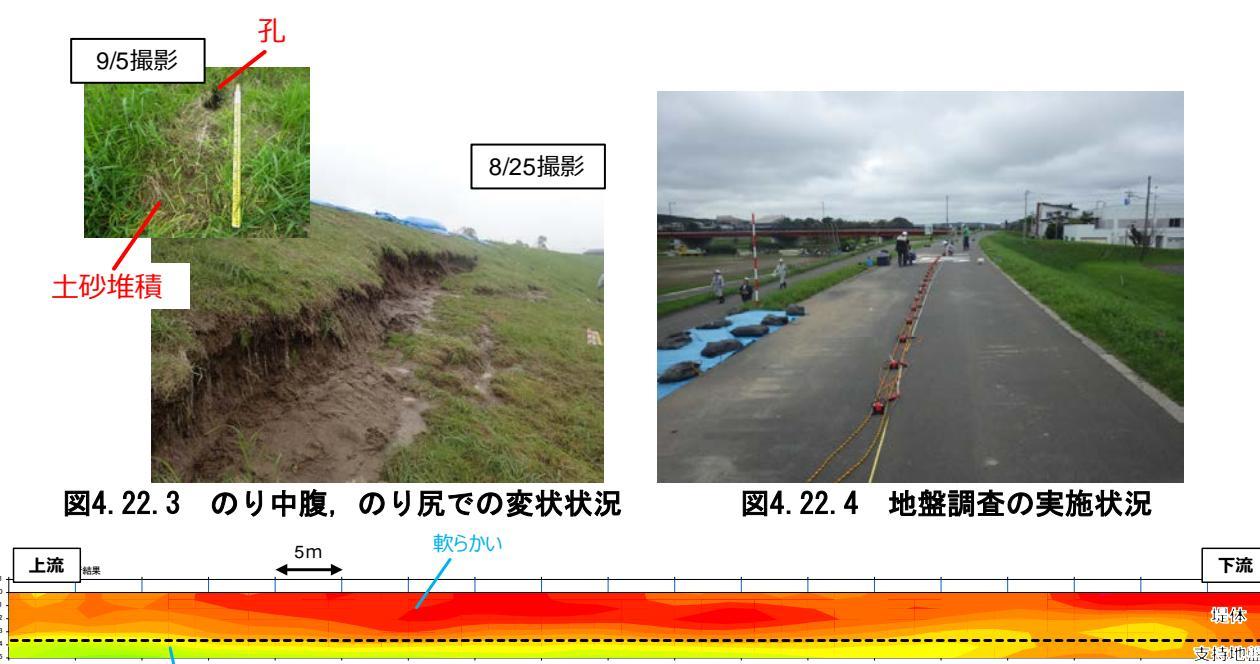
KP45.5は、8/25の調査時には補修履歴を有する箇所では大きな変状はないものの、未補修箇所で のり肩やのり中腹を頂部としたすべり破壊の発生が認められた。9/5の調査時には、最も下流方の 変状箇所と樋門の間の表のり尻部での孔とその周辺での土砂流出跡や、進行性破壊による段差の発 生が確認できた(図4.22.3).一方、補修箇所の表のり尻にも同様の孔があった。9/5に行った簡 易動的コーン貫入試験では、補修箇所の貫入抵抗値は未補修箇所よりも大きくなる傾向にあり、補 修効果を確認できた。また、堤体延長方向の地盤特性を把握するための物理探査(表面波探査)等 の地盤調査(図4.22.4)も実施しており、計測データ(図4.22.5)を精査し、効果的な対策工につ いて考察する予定である。

図4.22.5 釧路川での表面波探査の結果例(暖色ほど軟らかく,寒色ほど硬い)

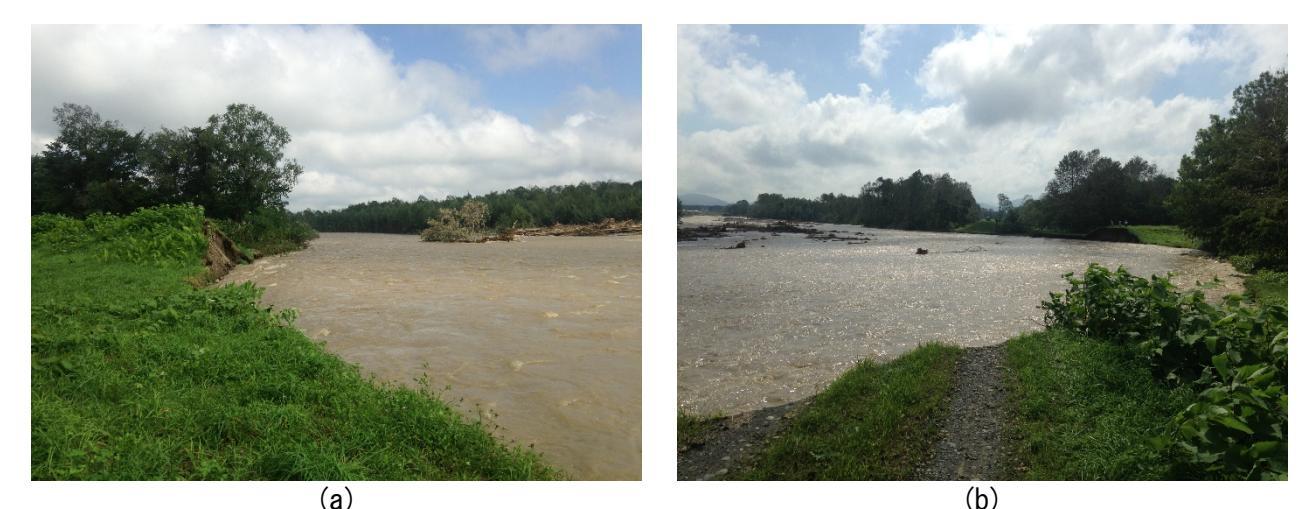
札内川 40.5 km 地点左岸の堤防決壊状況を調査した。堤防および堤内地の一部が流失している状況が確認できた。調査時点で河川の水位は堤内地の地盤高より低く、河川流が堤内地側に流出している様子は認められない。また流出した痕跡も認められなかった。調査を行ったのは9月1日の12時 30 分頃であったが、同日の朝の巡視で発見されたばかりであるため、未だ応急復旧等は始まっていない状況であった。

図 5.1.1 札内川 40.5 km 地点左岸の堤防決壊状況. (a)堤内地から下流側を望む. (b)下流側堤防 上から上流側を望む.

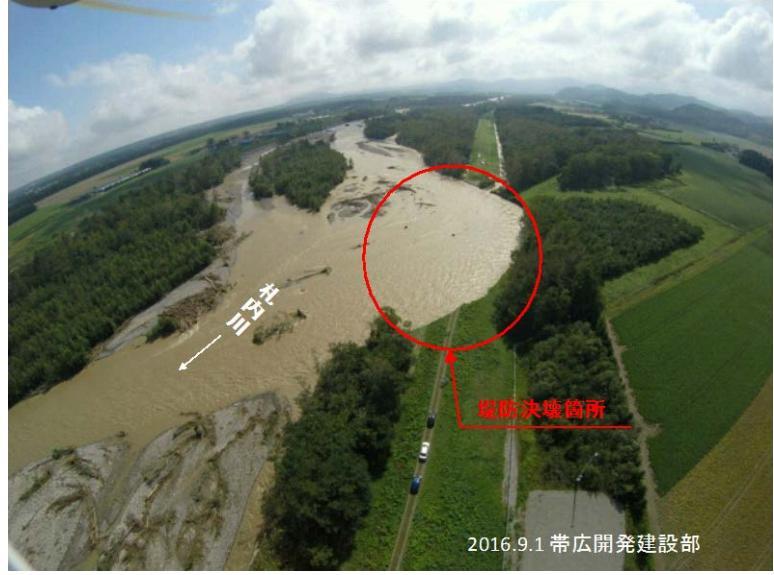
図 5.1.2 札内川 40.5 km 地点、堤防決壊現場の空中写真.

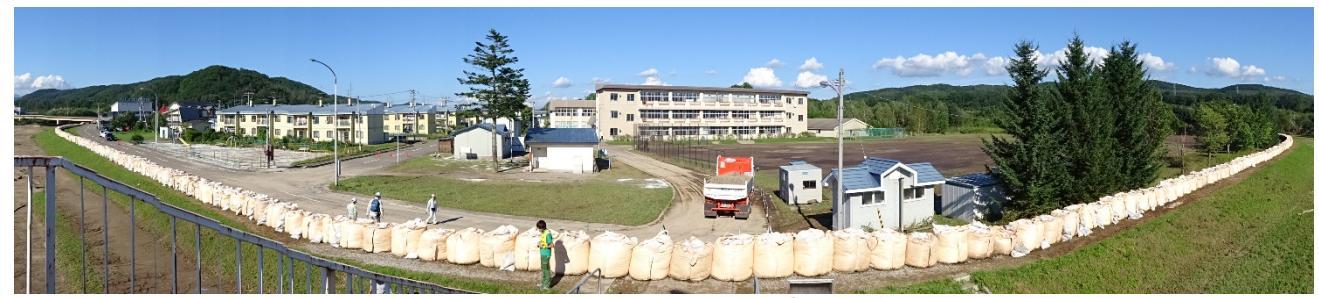
利別川と足寄川合流点付近の越水氾濫した状況を調査した。合流点上流の利別川左岸、足寄川右 岸で氾濫し、市街地が浸水している痕跡が確認できた。

図 6.1.1 足寄川合流点上流の利別川左岸(写真右に合流点)

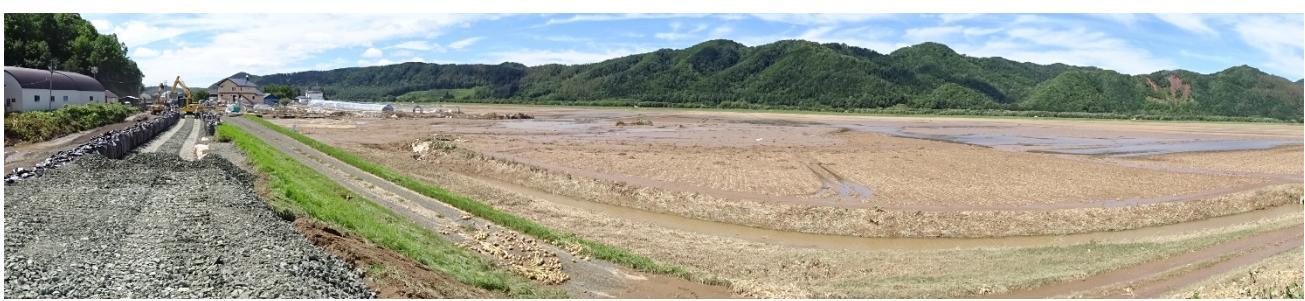
常呂川とその支川の破堤、越水による氾濫状況を調査した。農地が浸水し、地元の特産で収穫間 際もしくは収穫後仮置きしておいたタマネギが散乱し、大きな経済被害が出ている様子が確認でき た。何か所かで漏水と思われる噴砂も確認できた。

図 6.2.1 常呂川支川柴山沢川破堤地点と氾濫した農地(写真左に柴山沢川)

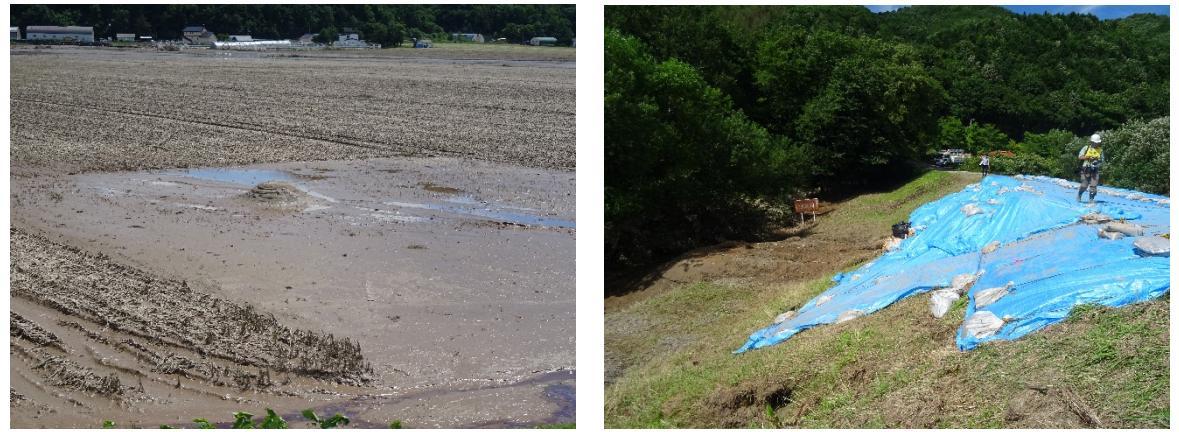
図 6.2.2 左:常呂川左岸堤内の噴砂 右:常呂川右岸堤防の越流部分(写真右に常呂川)

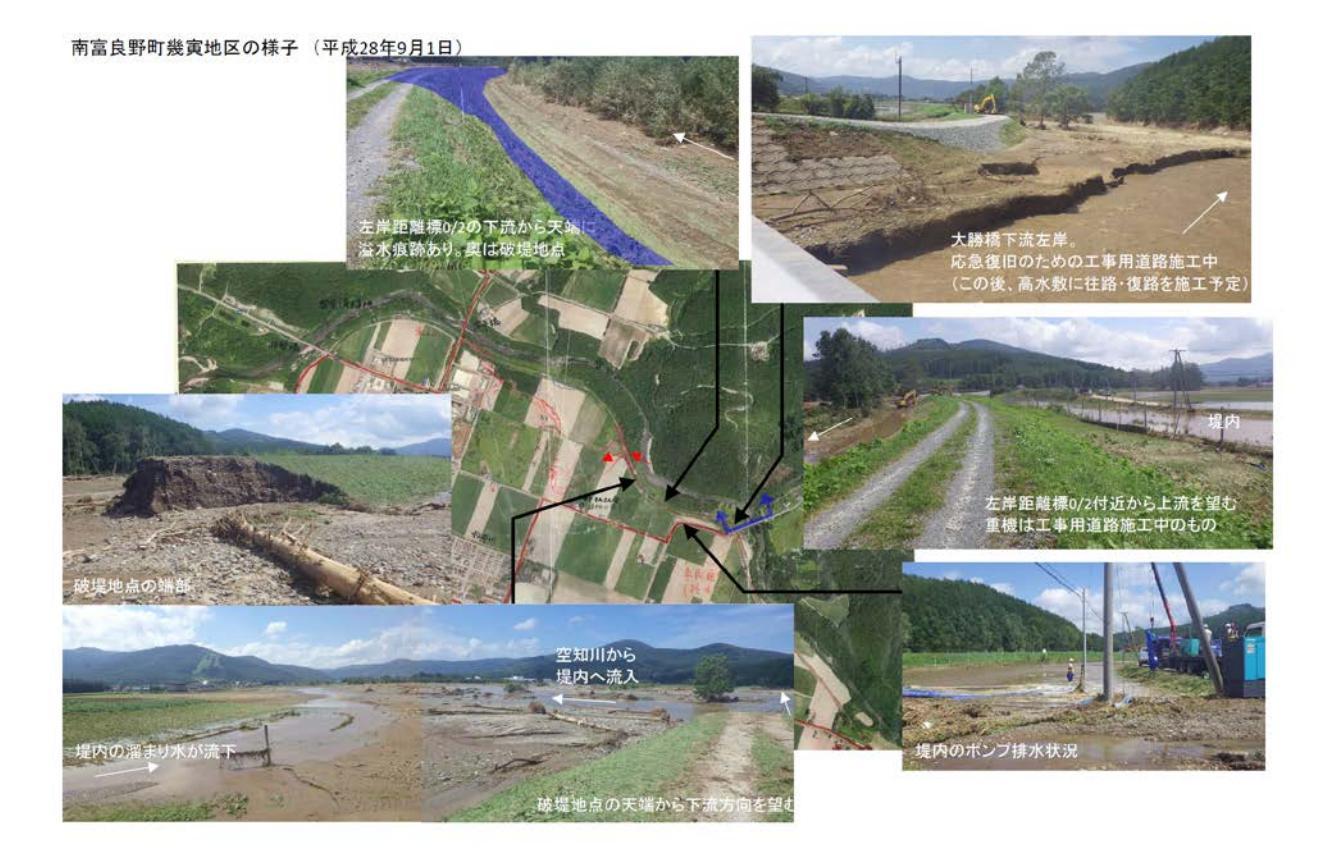
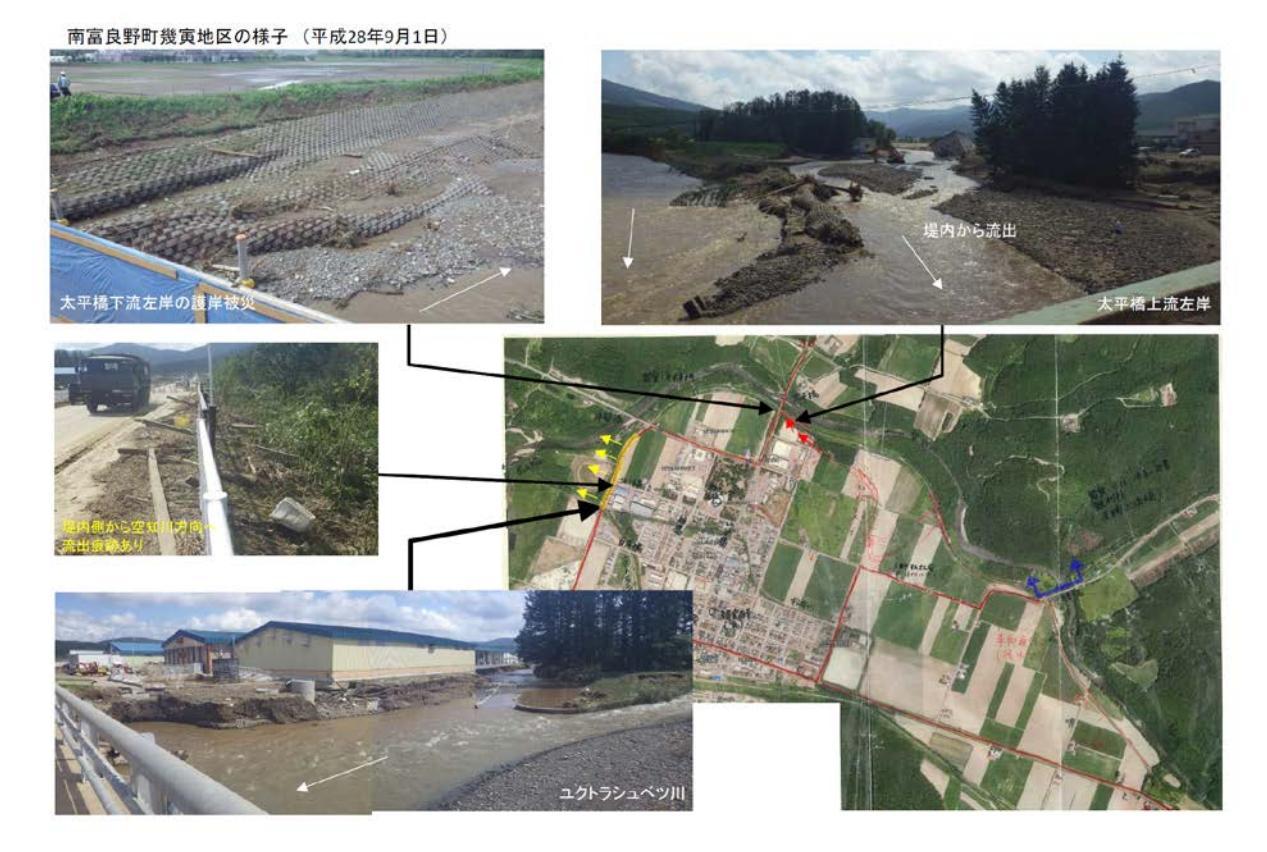
南富良野町幾寅地区の空知川破堤個所の氾濫状況を調査した。計3か所の破堤が確認でき、上流の2か所、とくに大勝橋下流湾曲部左岸で破堤して溢水した水が流下し、下流の太平橋上流左岸の破堤個所から戻っている(氾濫戻りの)状況であった。上流で破堤氾濫した水が下流で堤内側から 越水して破壊を起こした可能性もあるが、そのことを含め今後破堤の原因調査が必要と考えられる。 氾濫は南富良野町中心部に広がり、市街地に大きな損害を与えている様子が確認できた。 調査日(2):9/3(土)

図 6.3.3 南富良野町幾寅地区での空知川の氾濫状況(2016.9.1)

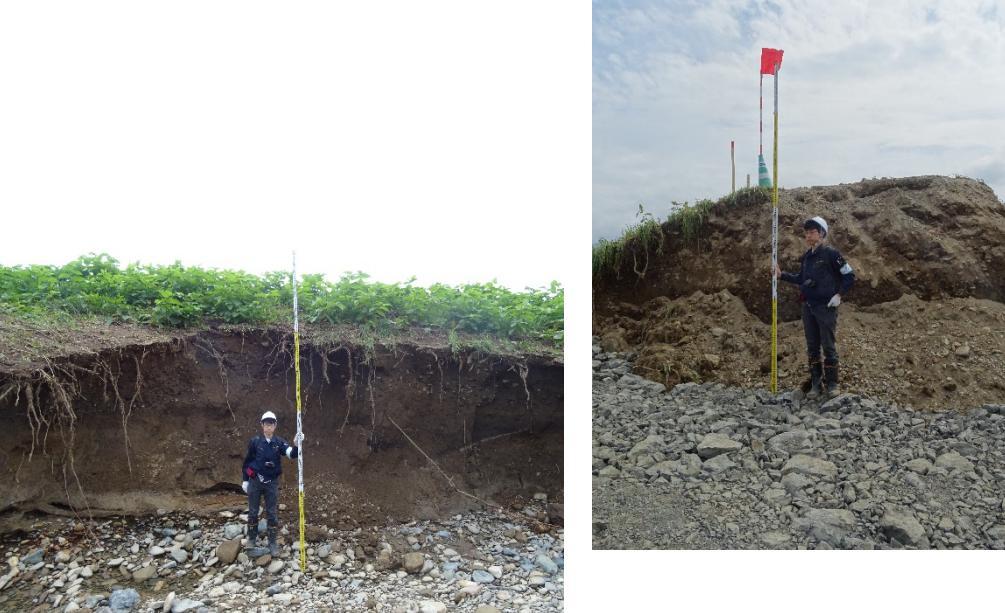
9/1 に続き南富良野町幾寅地区の空知川破堤個所の氾濫状況を調査した。とくに破堤個所の状況 確認を重点的におこなった。当時越水も起きていたが、流水の作用で表のリの浸食を受けている個 所もあり、堤体には砂礫層も確認できた。

図 6.3.4 左:左岸堤防表のリ面の浸食 右:大勝橋下流左岸の破堤断面(2016.9.3)

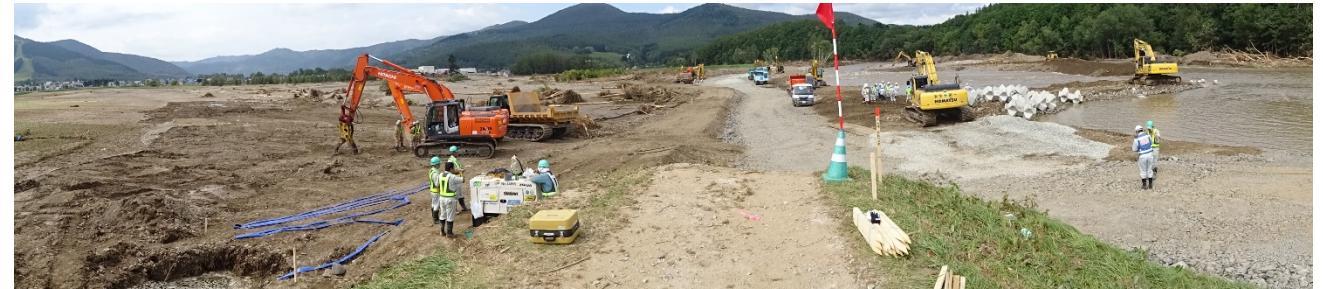
図 6.3.5 大勝橋下流左岸の破堤個所と左手は氾濫した畑や市街地方向(2016.9.3)

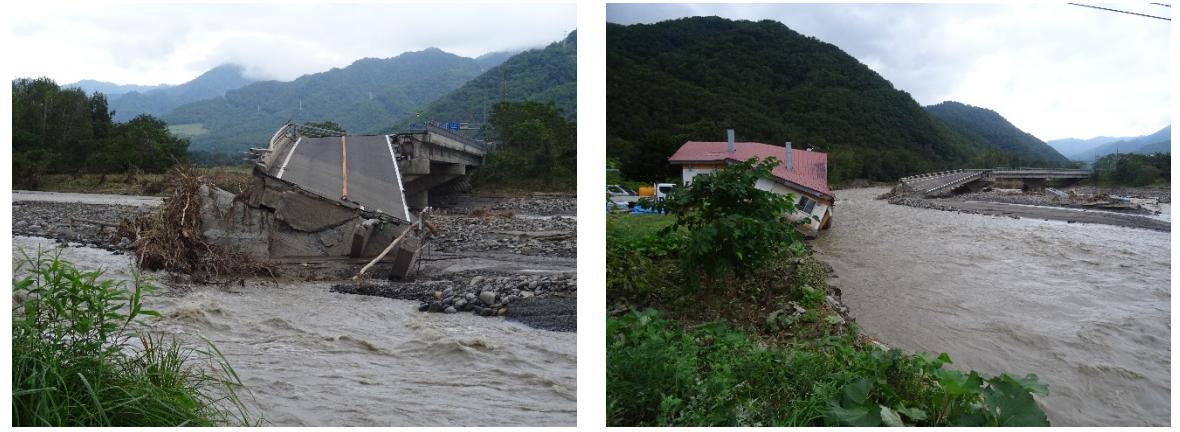
沙流川に架かる国道 274 号線、千呂露橋の被害状況を確認した。流路が右岸側を浸食して橋台背 面に回り、橋台の倒壊、橋桁の崩落が起きた模様である。

図 6.4.1 沙流川に架かる国道 274 号線の千呂露橋の被害状況

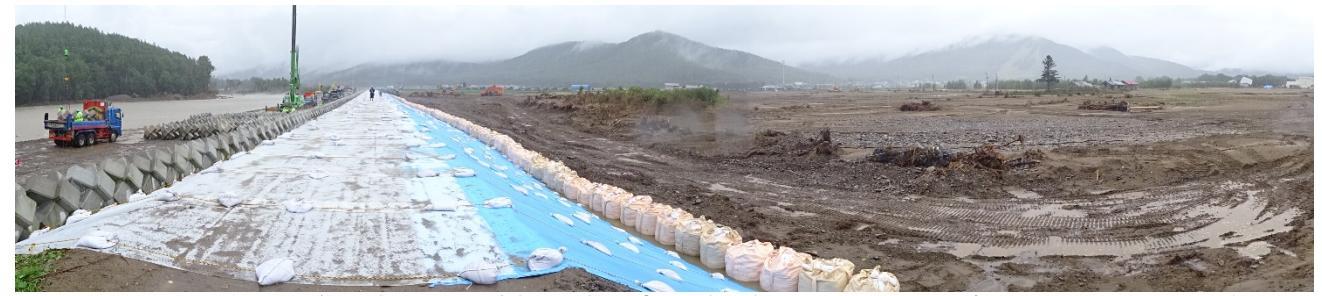
図 6.5.2 復旧の進む空知川大勝橋下流左岸の破堤個所と右手は氾濫した畑や市街地方向

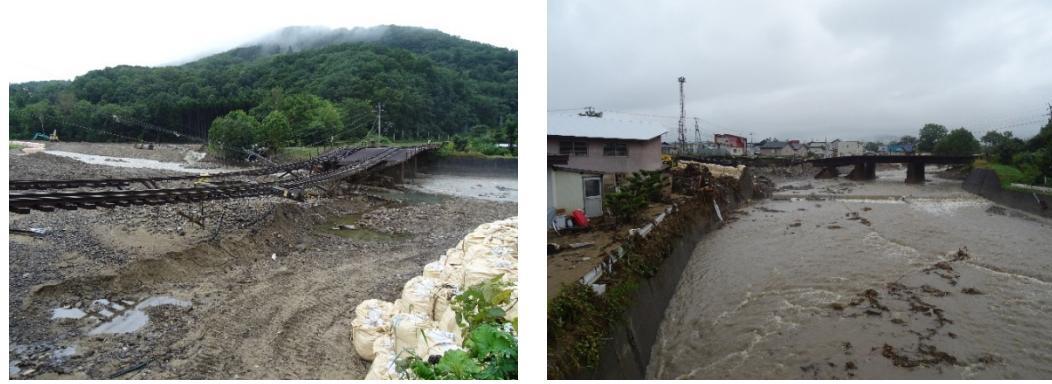
図 6.5.3 左:パンケ新得川の JR 橋梁の被害(右下流)右:JR 橋梁の右岸部分の浸食(手前下流)

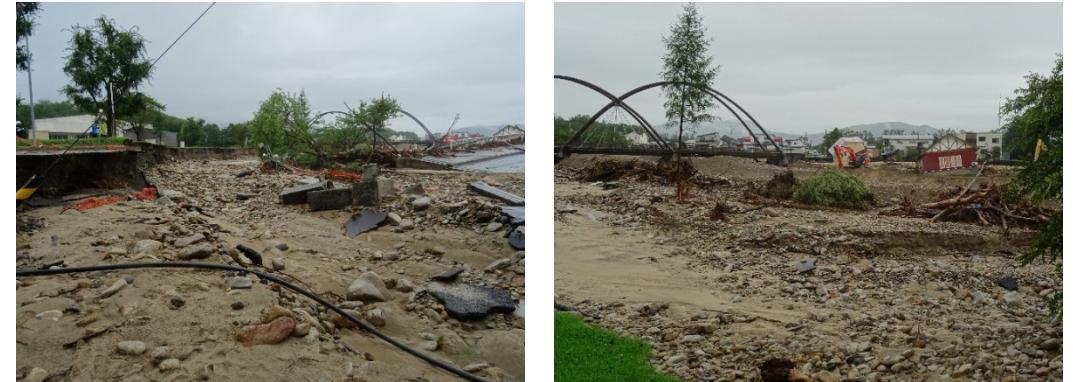
図 6.5.4 左:ペケレベツ川の右岸部の河岸浸食 右:河岸浸食による左岸部の家屋倒壊

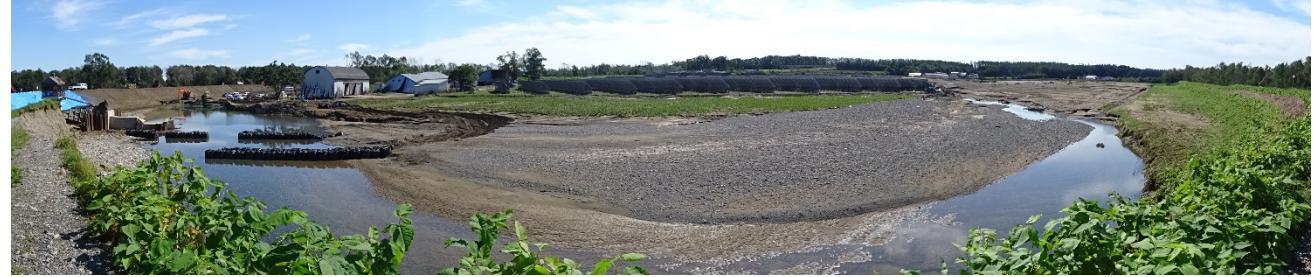
図 6.6.1 右手戸蔦別川の破堤により氾濫した水が左手札内川の堤防を浸食破壊

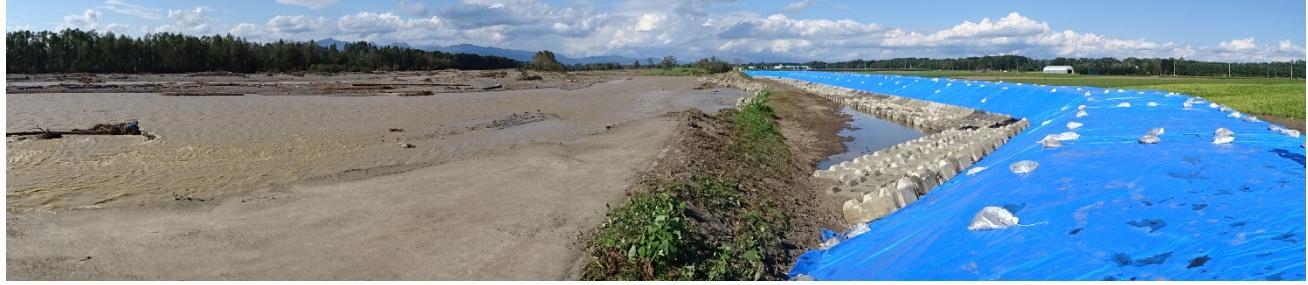
図 6.6.2 音更川(左手前下流)の浸食により決壊した本堤と応急復旧の仮提

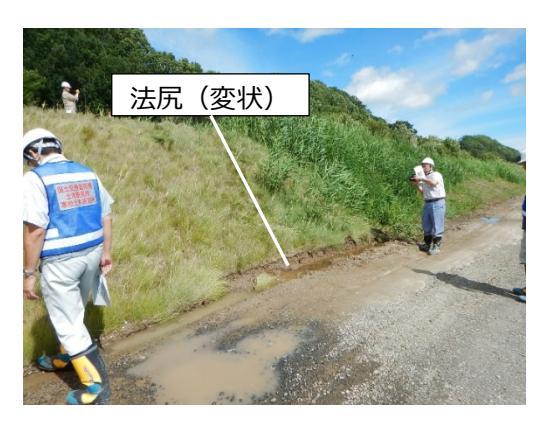
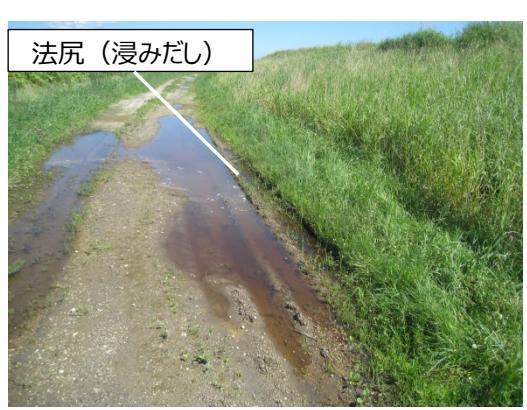
高水位が長時間継続した網走川の堤防及び昨年度(平成27年度)破堤し復旧が完了しているサ ラカオーマキキン川の堤防の調査を実施した。網走川については堤防からの水の浸みだしと小段の 法すべりを、サラカオーマキキン川については復旧堤防の若干の変状を確認したが、大きな被災は なかった。

(左) サラカオーマキキン川堤防法尻の様子 (右) 網走川左岸堤防法尻の様子 図 7.1.1

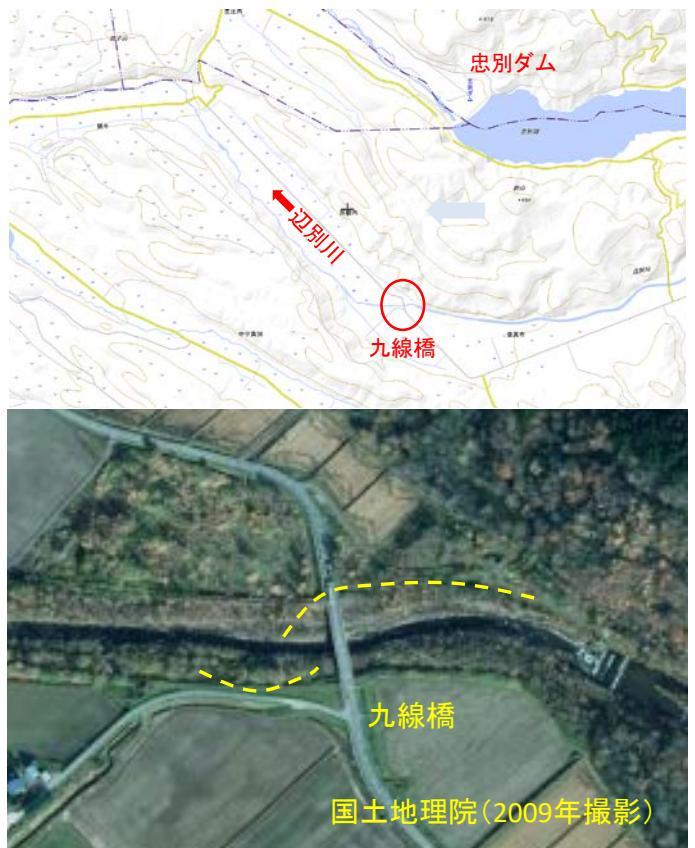
辺別川上流にある九線橋の被災状況を調査した. 台風 7,8,11 号の影響により,右岸側の河岸が 著しく侵食され,8月22日に橋台が傾斜沈下した.昭和56年に右岸橋台,平成22年に中央部の橋 脚が被災した履歴あり.

図 7.2.1 九線橋の位置図と被災前の航空写真(点線はおおよその河岸侵食ライン)

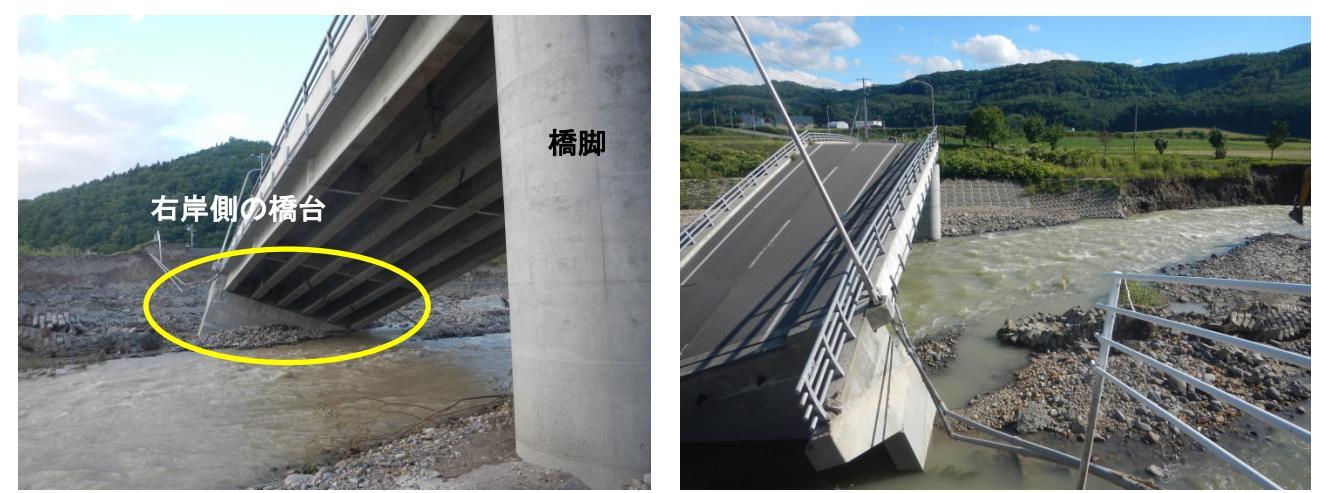
図 7.2.2 九線橋の被災状況 (左岸から撮影), 右岸の河岸侵食により橋台が沈下

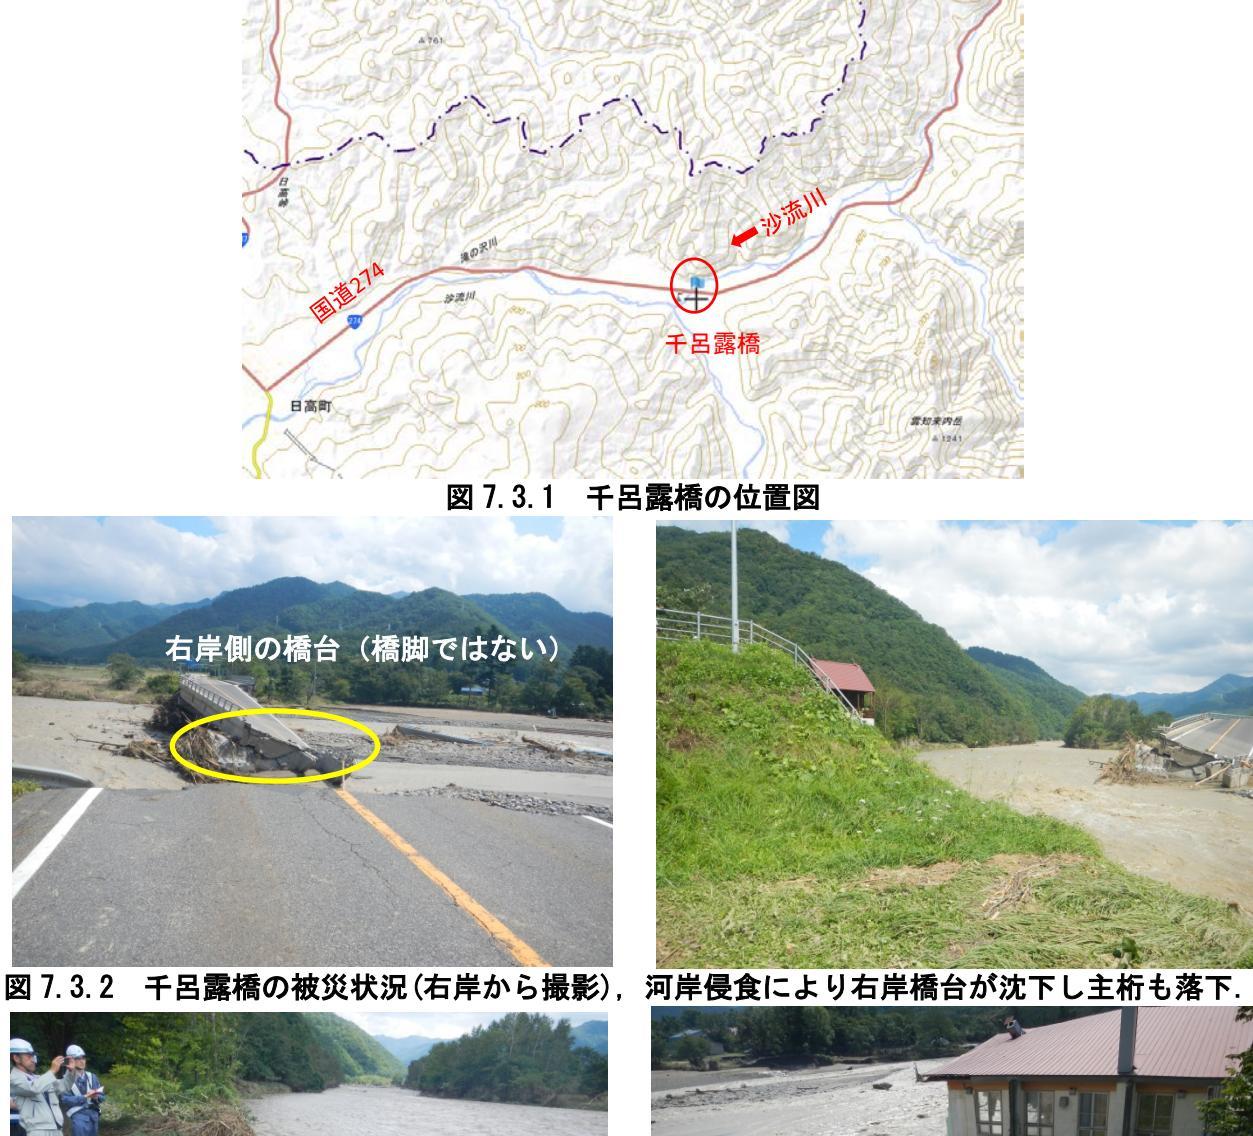
沙流川上流にある千呂露橋の被災状況を調査した. 台風 11 号によって, 右岸の河岸が侵食され, 橋台が傾斜沈下した. 右岸側民地に浸水形跡あり.

図 7.3.3 千呂露橋の周辺の河岸侵食状況,橋梁下流にある家屋の一部がオーバーハングしている.

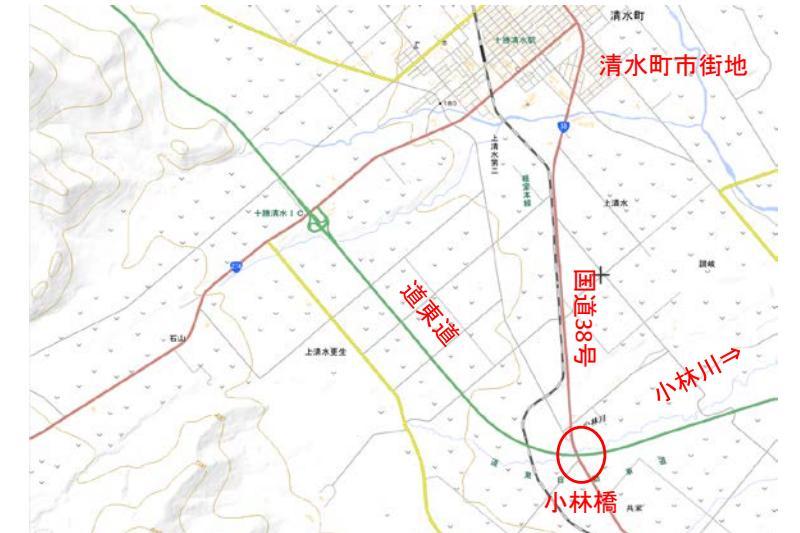
小橋川にある小林橋の被災状況を調査した。台風11号によって、左岸の河岸が侵食された。こ の結果、左岸側の橋台が沈下し主桁も落下した、また左岸側の道路も大規模に流出した、開発局職 員の話によると、流木の堆積は橋が流された後に発生したとのこと.

図7.4.1 小林橋の位置図と被災前の航空写真(点線はおおよその河岸侵食ライン)
