2016年8月北海道豪雨災害調査団

速報版

2016年9月12日

土木学会 水工学委員会

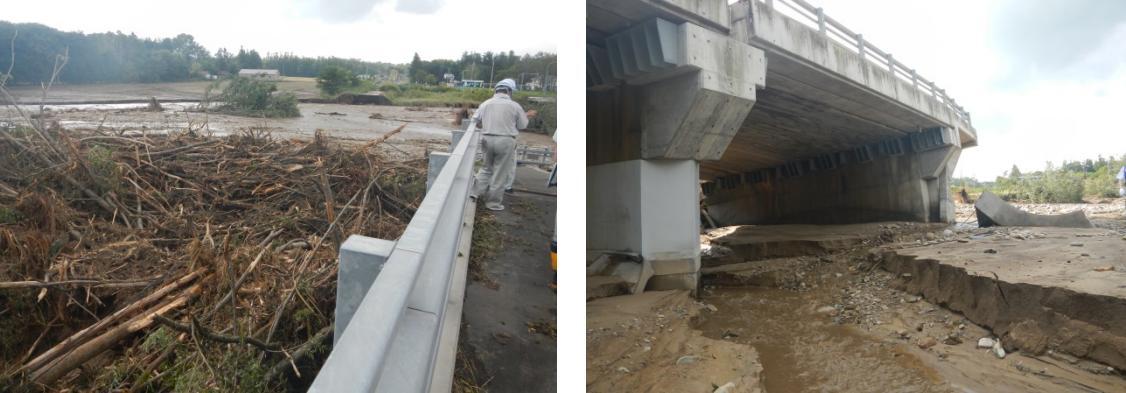
図 7.4.3 小林橋の被災状況(右岸から撮影),上流側には流木が堆積.

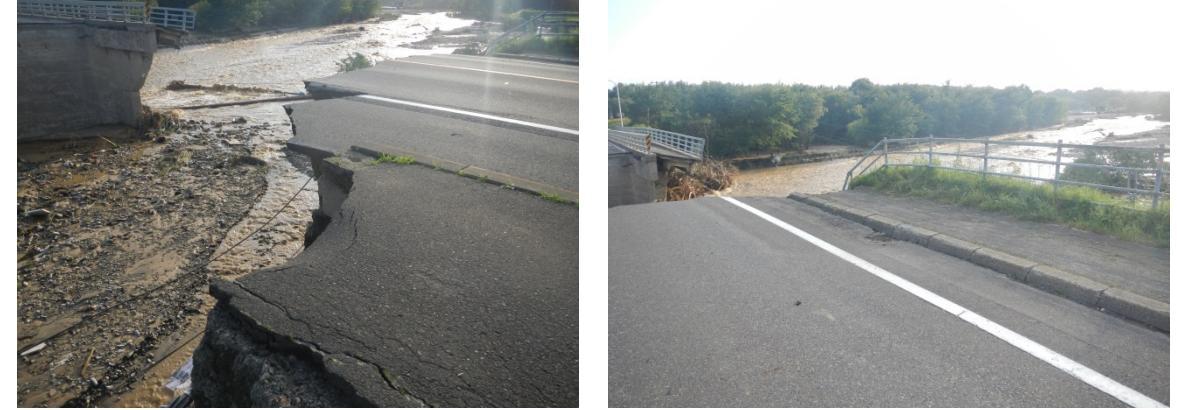
ペケレベツ川にある清見橋の被災状況を調査した. 台風 11 号によって, 左岸橋台の背面土が流 出. 橋梁には流木が多く引っかかっていた. また橋梁上流側では大規模な河岸侵食が発生していた.

図 7.5.2 清見橋の被災状況(左岸から撮影), 左岸橋台の背面土が流出し, 道路の一部が流出.

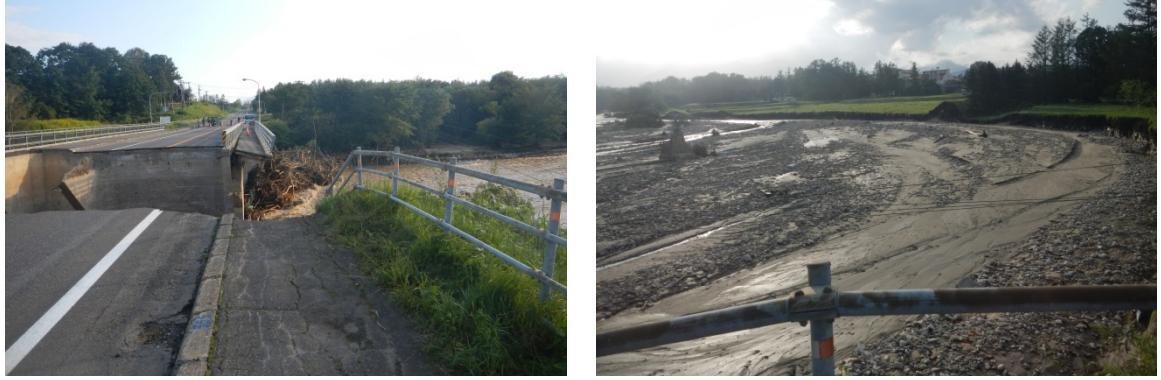
図 7.5.3 清見橋の被災状況(左岸から撮影),流木の堆積状況と上流側の河岸侵食状況

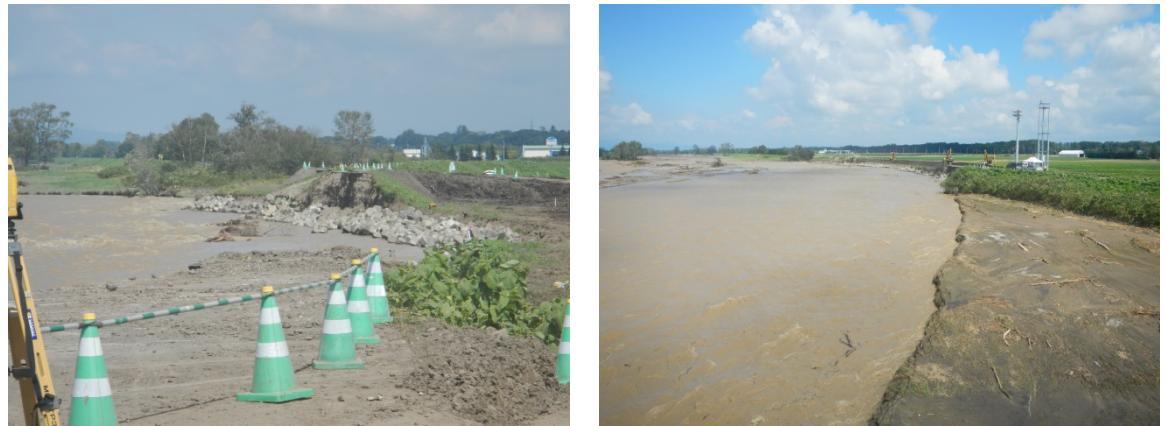
音更川の堤防決壊状況を調査した. 台風 11 号によって, 河岸侵食が発生し, 音和橋上流の左岸 堤防が 150m 程度決壊した.

図 7.6.2 堤防の決壊状況(左岸から上流を撮影)

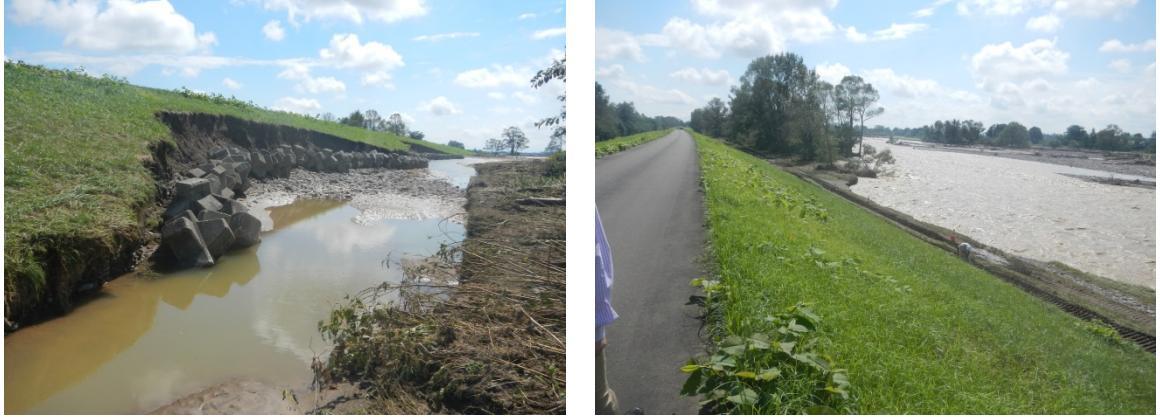
図 7.6.3 堤防決壊箇所以外にも複数地点で堤防一部が流出していた.

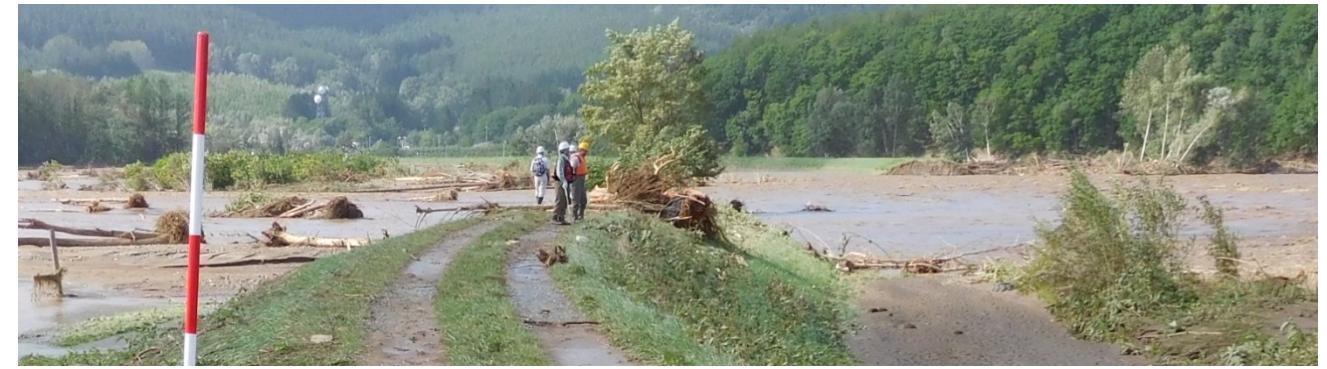
空知川幾寅地区を調査した。上流の決壊口から氾濫し、下流の決壊口から氾濫流が空知川に還流 していることを確認。

図 7.8.2 上流側決壊口(写真右の空知川から氾濫流が流出)

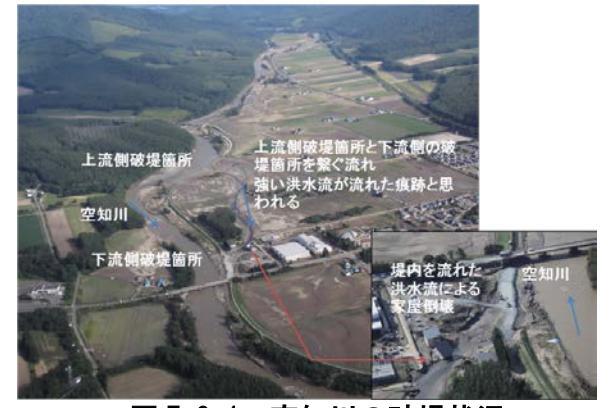
9/2(金)午後に国土交通省のヘリコプター(近畿地方整備局・きんき)に同乗し、上空から空 知川の破堤の状況、幾寅市街の被害の状況を調査した。空知川では、上流側破堤地点からの洪水流 が概ね堤内の旧河道に沿って下流側破堤地点に到達した痕跡が見られた。幾寅市街は、市街地の標 高の低い範囲に浸水被害の痕跡が見られ、松井川を境に被害状況に差が見られた。

図 7.9.1 空知川の破堤状況

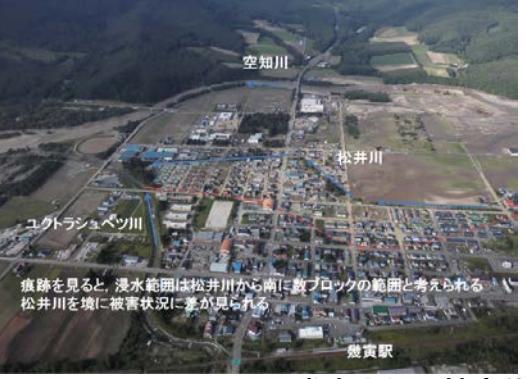
図 7.9.2 幾寅市街の被害状況

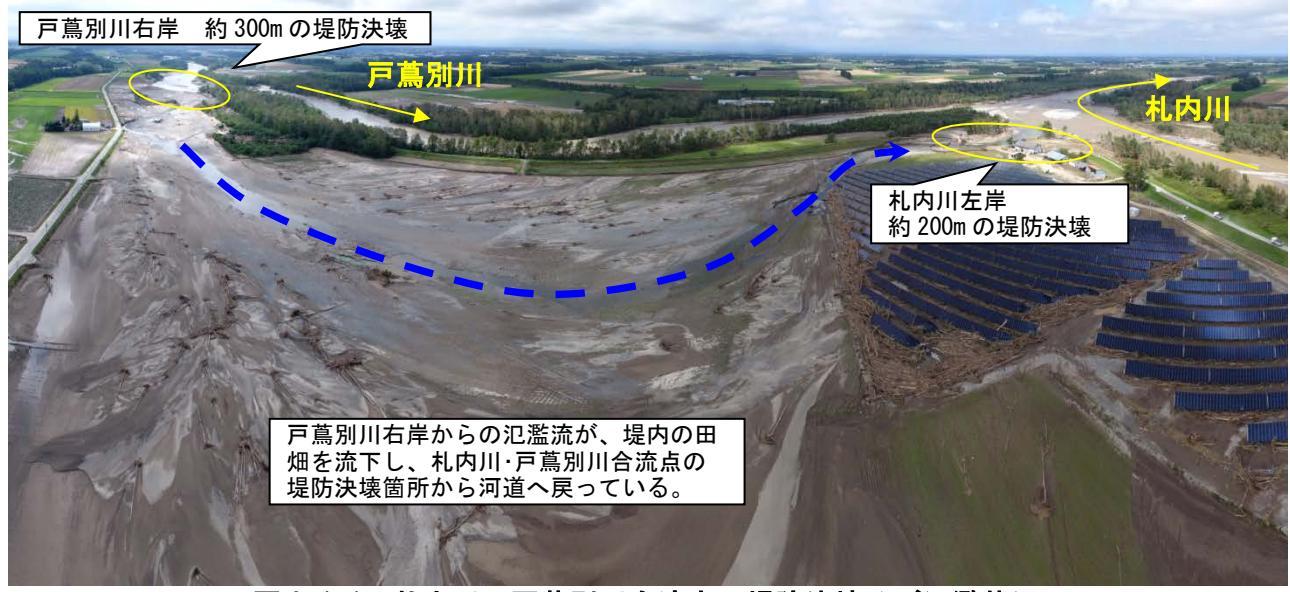
札内川と戸蔦別川の合流地点で札内川左岸の堤防が決壊した。これに関して、周辺の被害状況を 調査した。合流地点の決壊の他に戸蔦別川の上流で右岸堤防の約300mにわたる決壊が確認でき、 氾濫流による堤内の田畑や家屋の浸水・道路盛り土の被災等を確認した。この氾濫流が下流の札内 川と戸蔦別川合流地点の決壊場所から河道内へ戻っている状況が確認された。

図 8.1.1 札内川・戸蔦別川合流点の堤防決壊及び氾濫状況

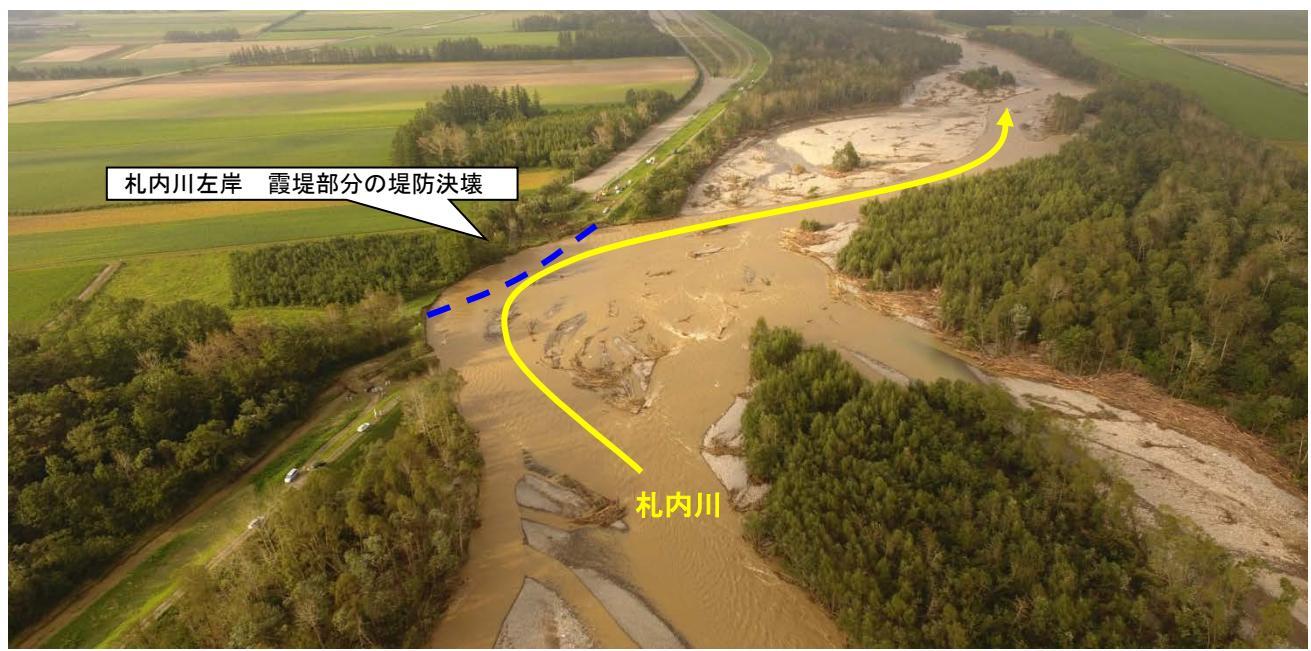
札内川の KP40.5 付近で左岸堤防が決壊した。これに関して、周辺の被害状況を調査した。高水 敷及び霞堤が侵食されている状況が確認された。

図 8.2.1 札内川決壊地点の状況

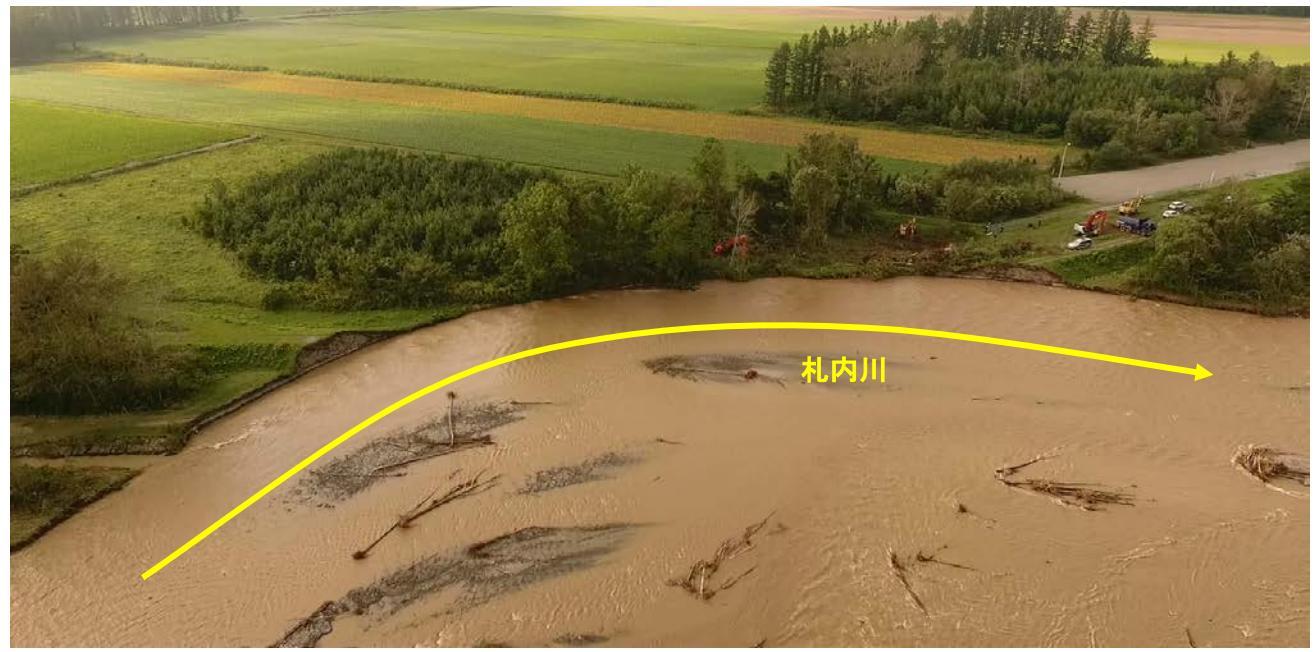
図8.2.2 札内川決壊地点の状況(決壊部分を拡大)

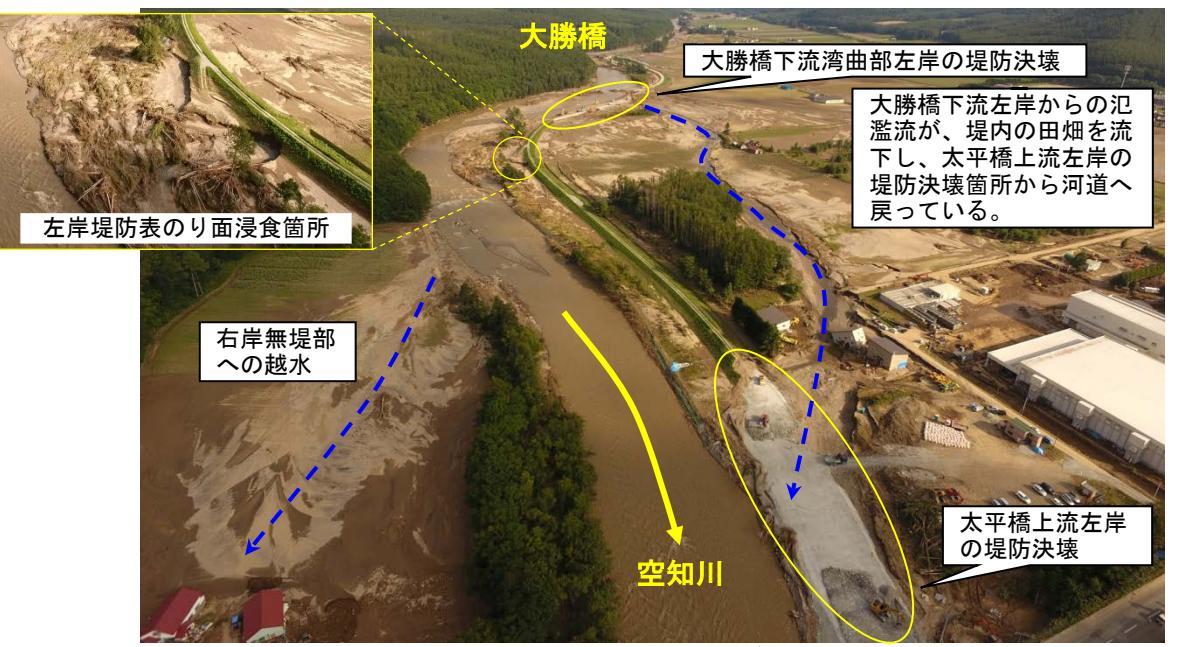
9/1 に続き南富良野町幾寅地区の空知川破堤個所の氾濫状況を調査した。とくに大勝橋下流湾曲 部左岸で破堤して溢水した水が流下し、下流の太平橋上流左岸の破堤個所から戻っている(氾濫戻 りの)状況であった。上流で破堤氾濫した水が下流で堤内側から越水して破壊を起こした可能性も あるが、そのことを含め今後破堤の原因調査が必要と考えられる。

図8.3.1 空知川幾寅地区 堤防決壊及び氾濫状況(下流側から)

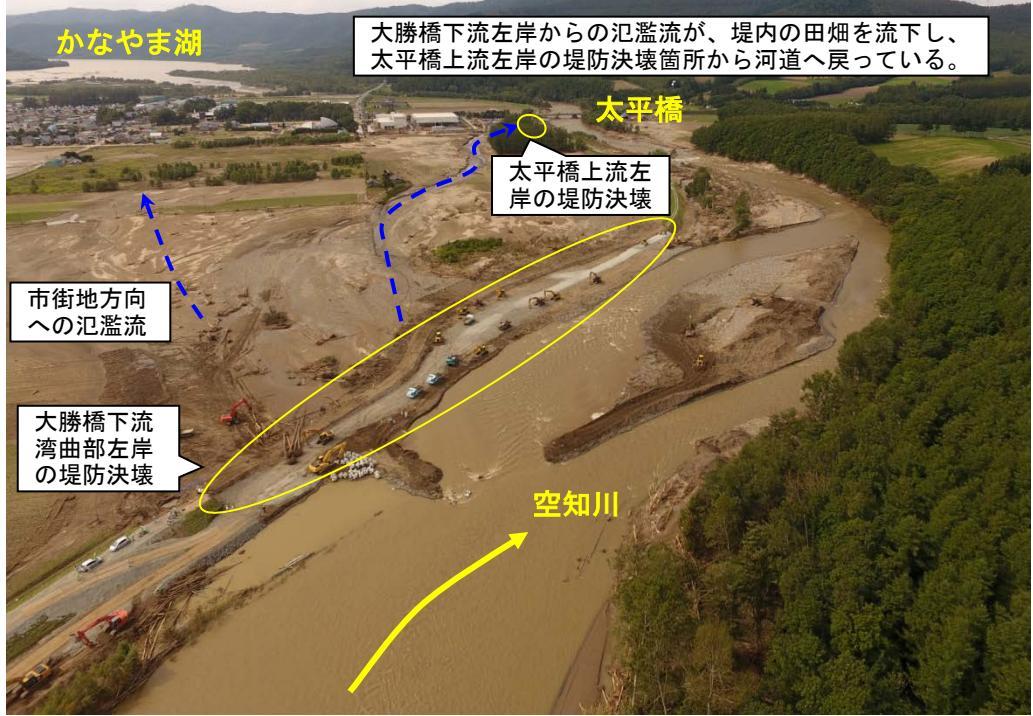
図8.3.2 空知川幾寅地区 堤防決壊及び氾濫状況(上流側から)

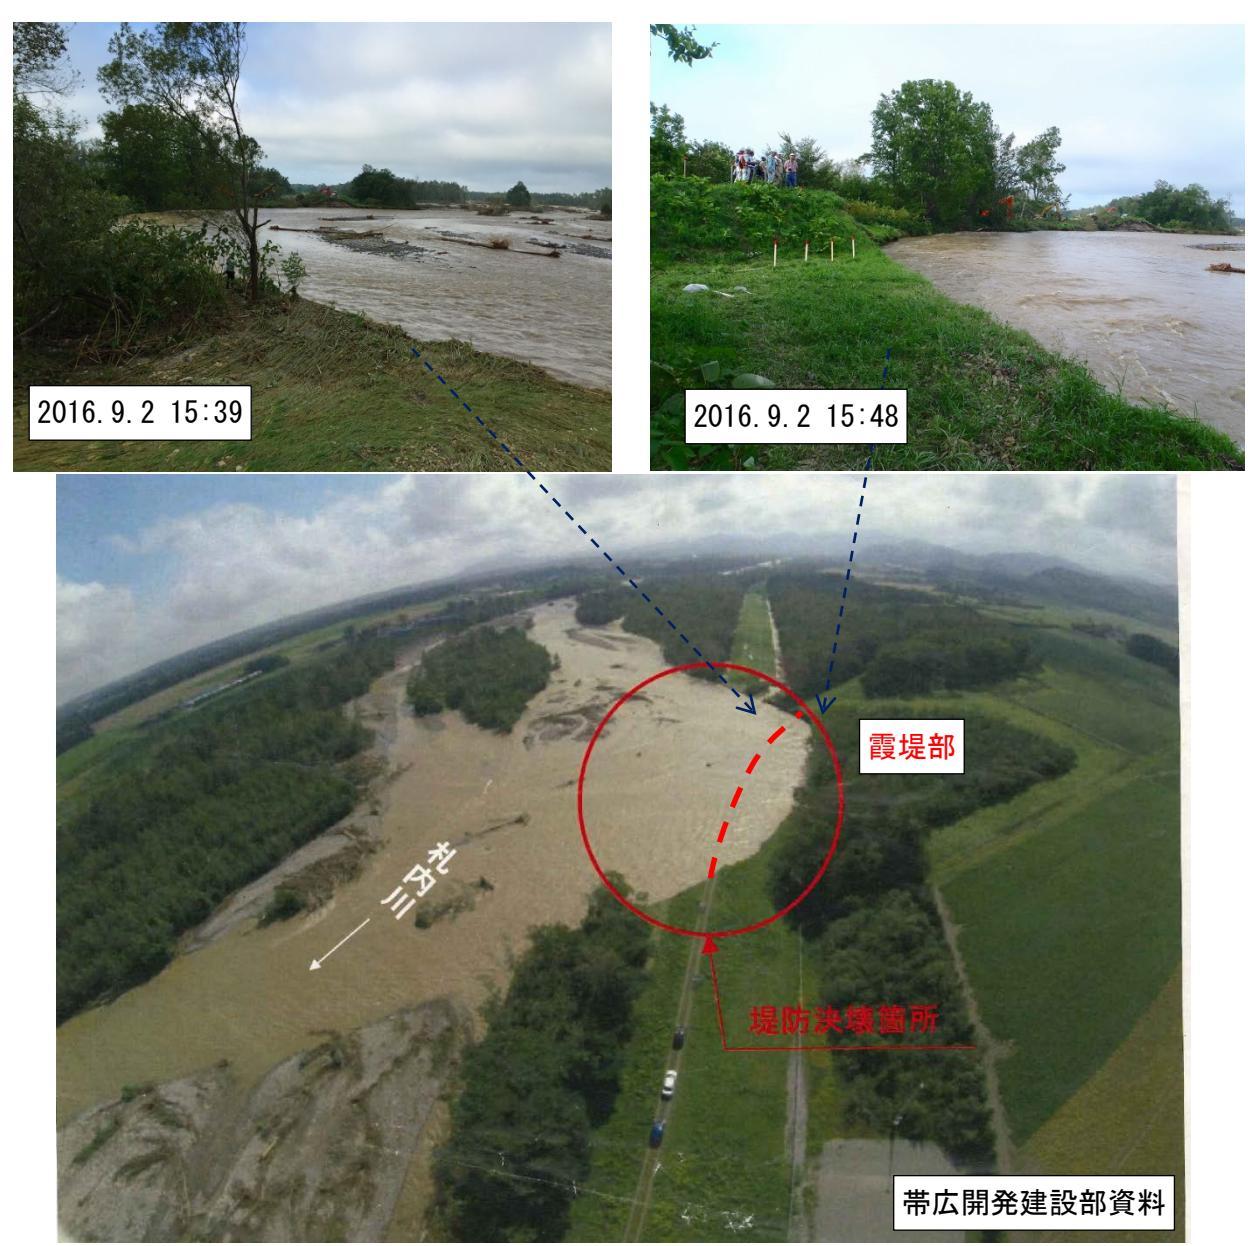
札内川の KP40.5 付近で左岸堤防が決壊した。これに関して、周辺の被害状況を調査した。高水 敷及び霞堤が侵食されている状況が確認された。

図 9.1.1 札内川決壊地点の状況
