河川基金助成事業

令和元年台風 19 号豪雨災害調査団報告書 (関東地区)

機関名: 土木学会令和元年台風 19 号豪雨災害調査団

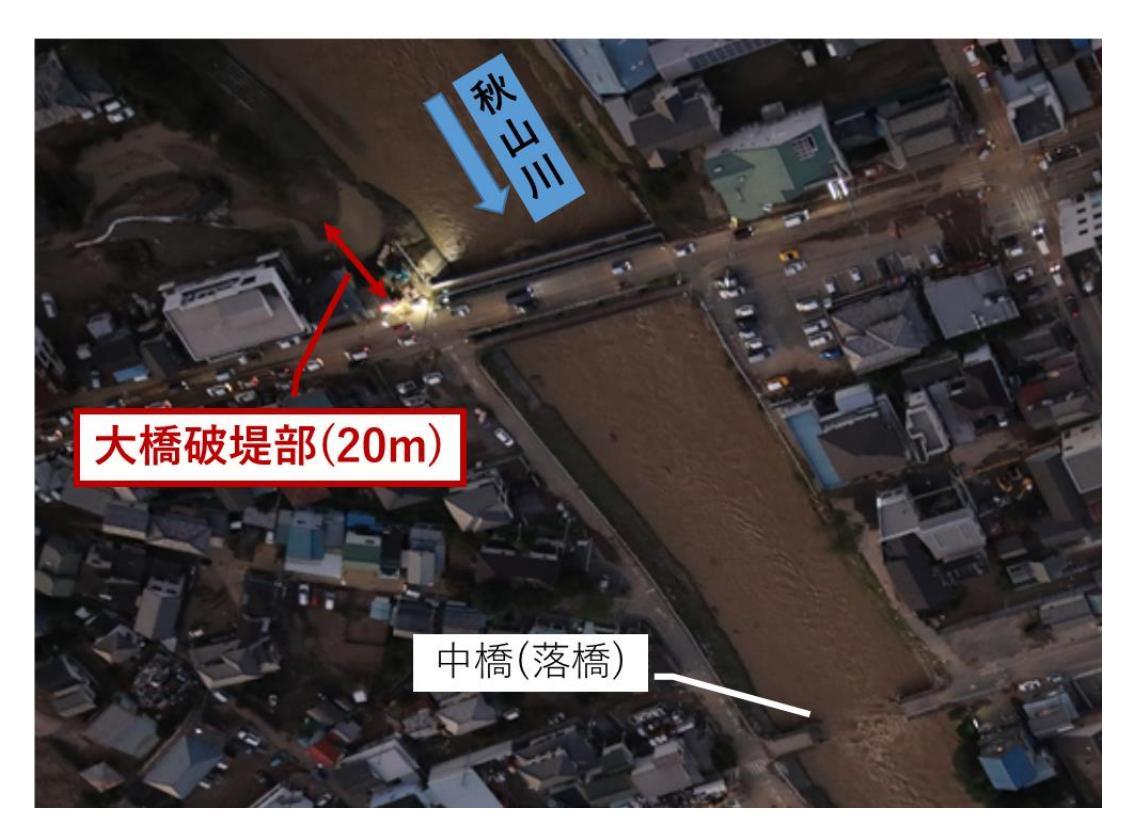
図 2.2.7 大橋破堤部航空斜め写真(渡良瀬川河川事務種提供)

破堤メカニズムの考察を以下に示す. 図 2.2.7 は,大橋破堤部周辺域の航空斜め写真である.橋梁直上流側右岸袂部において約 20m の堤防が流失した.橋梁の左右袂部に大量の流 木等が堆積しており,橋梁による堰上げが左右袂部からの越流を引き起こし,右岸堤防が破 堤した.また,大橋の 1.2km 下流位置の中橋は落橋している.

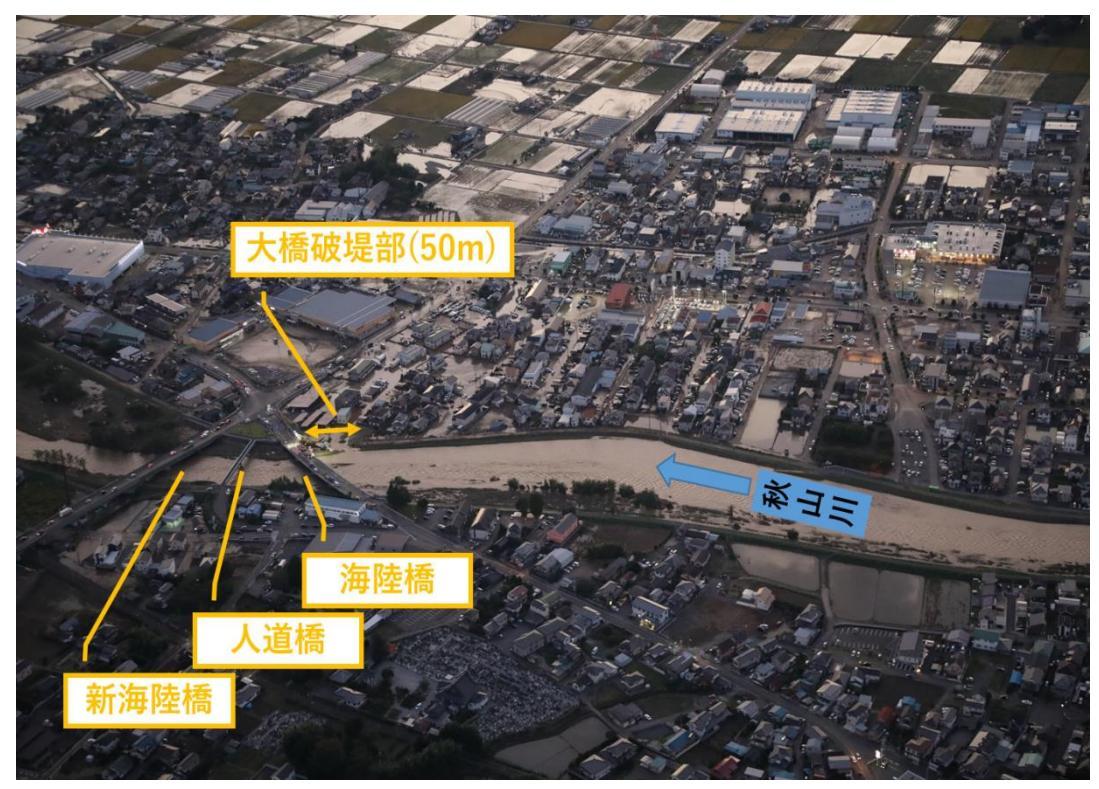
図 2.2.8 大橋破堤部航空斜め写真(渡良瀬川河川事務所提供)

図2.2.8に、赤坂破堤部周辺域の航空斜め写真を示す.海陸橋の直上流側の右岸袂部で堤防が約50mに亘って流失した.大橋破堤部同様、橋梁による堰上げにより越流が生じたものと考えられる.

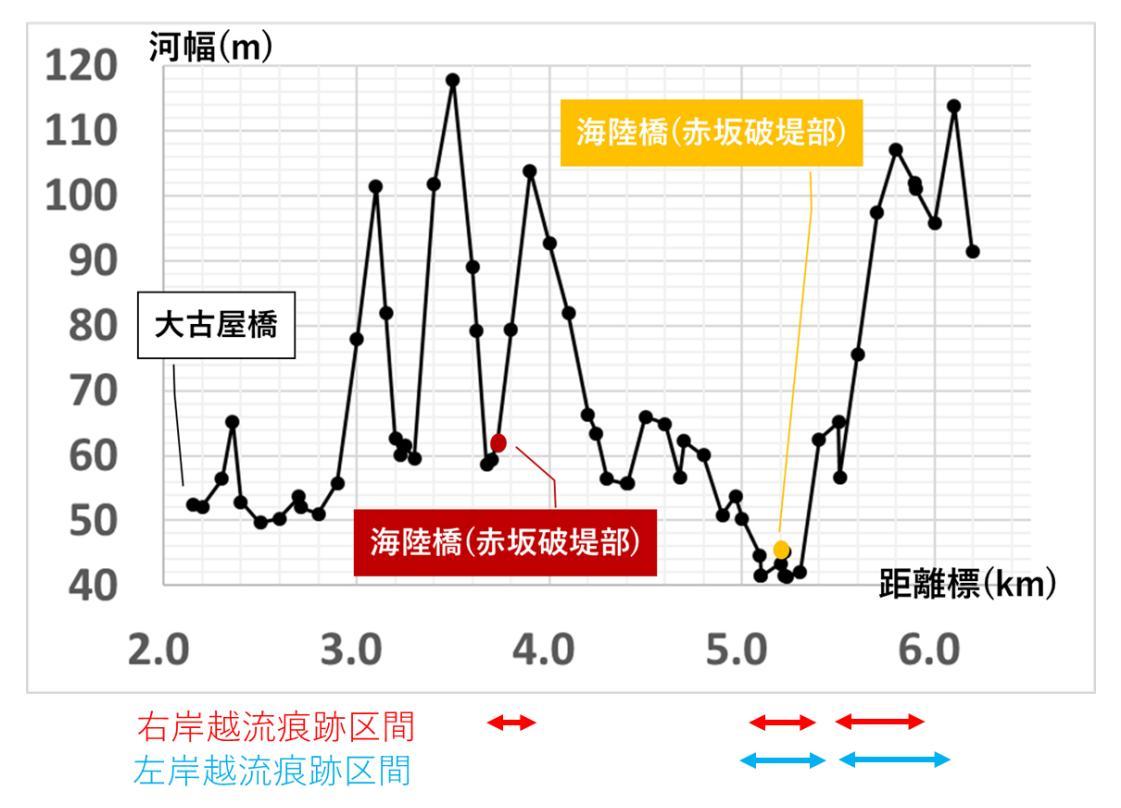
図 2.2.9 秋山川河幅 (2.1km~6.1km)と破堤部および越流痕跡

図 2.2.9 に,秋山川の両破堤部を含む約 4km 区間を対象とした河幅を示す.比較的広い 河幅が確保されている 6.0km 付近から約 1km の間に,河幅が約 60m 減少しており,本検討 対象区間内の河幅最小区間である 5.2km 付近が大橋破堤部である.その後,下流に向けて河 幅が一時的に増大し,再度河幅が急減する 3.7km 付近が赤坂破堤部であり,ここでは 200m 流下する間に 60m 程河幅が減少している.これらより,今次出水による秋山川の 2 箇所の 破堤要因に河幅減少による流下能力の局所的な低下が一因となっていることが示唆される.

図2.2.9の下部に,痕跡調査によって,天端上に顕著な越流痕跡が確認された区間を左右 岸別に両矢印で示した.両矢印の長さが越流痕跡確認区間であり,図2.2.9の横軸と対応さ せて示してある.前述した,6kmから5kmへの河幅急縮区間において,ほぼ左右岸同様の 越流区間となっているのに対し,赤坂破堤部上流域の急縮区間では,顕著な越流痕跡は右岸 のみで確認されている.

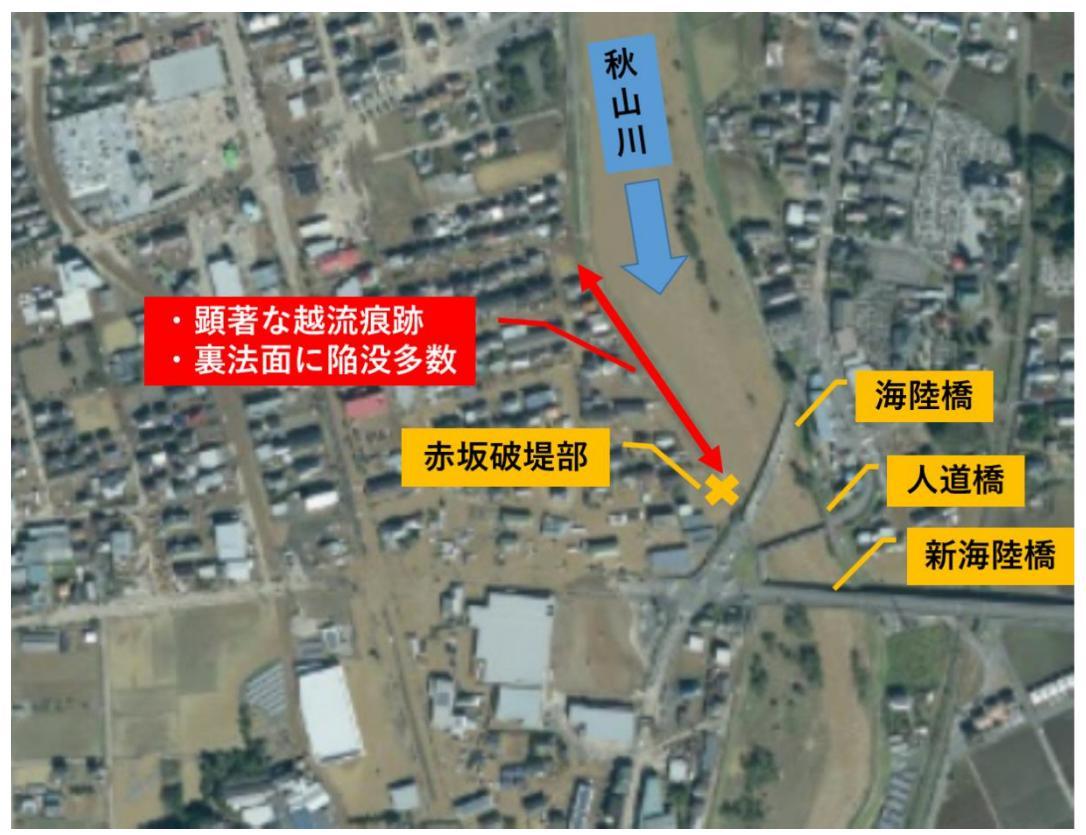
図 2.2.10 赤坂破堤部近傍の航空垂直写真

図2.2.10に、赤坂破堤部近傍を拡大した航空垂直写真を示す.前述のとおり、赤坂破堤 部では、海陸橋の上流側右岸袂部において破堤したが、図2.2.9 中において両矢印で示し た、赤坂破堤部に該当する顕著な越流痕跡確認区間は、右岸堤が河道中心側に寄るように河 幅減少する区間と完全に一致している.一方の左岸はその上流からの堤防縦断方向と大き く変化していないため、当該区間は河幅減少区間であり、且つ右岸側が河道湾曲の外岸側と なるため越流リスクが高くなっている.加えて、海陸橋の河川流下方向に対する橋桁設置角 度が、橋桁による堰上げ水を橋梁上流側右岸袂部へ流量集中させる位置関係となっている. これらのことから、赤坂破堤部は、河幅減少、河道湾曲の外岸および橋桁の河川流下方向に 対する設置角という3重の破堤リスクを内包していたものと考えられる.

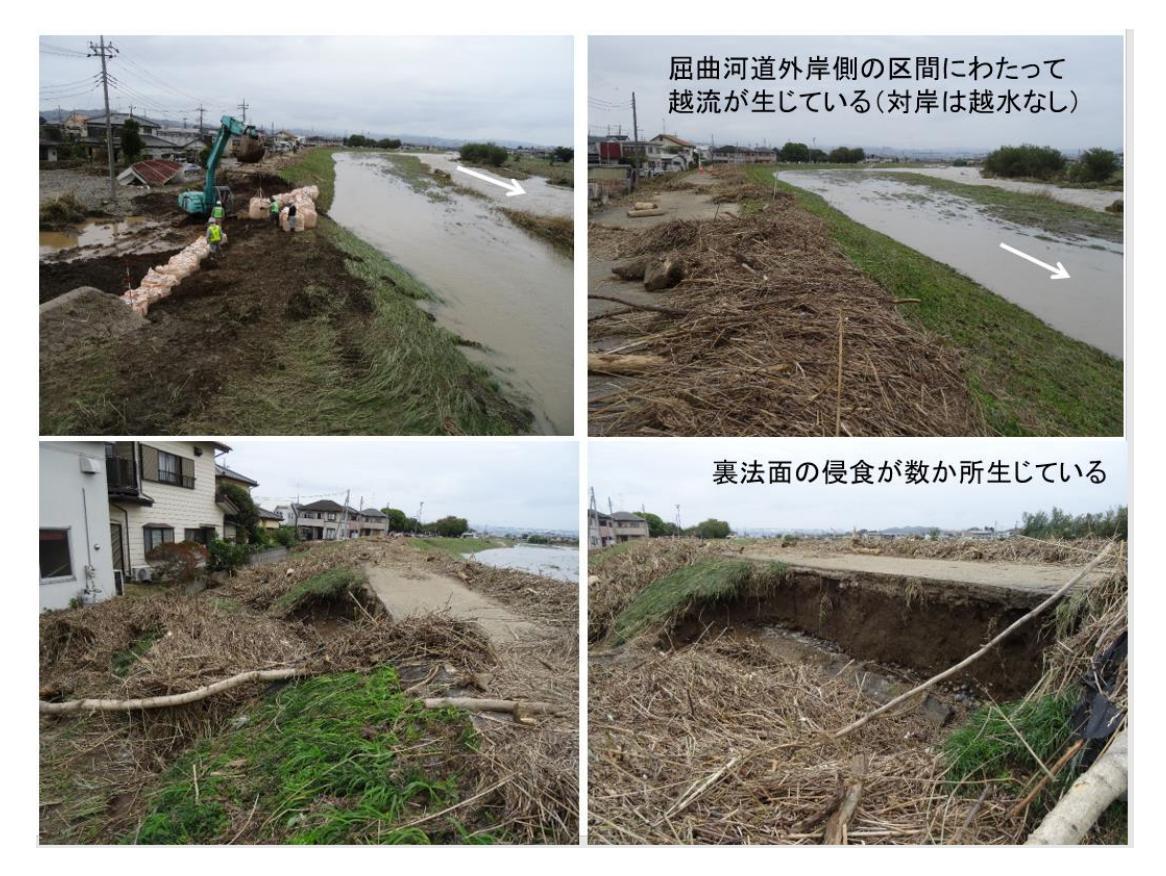
秋山川ではとくに佐野市内での2か所の破堤が大きな被害をもたらした.それらは佐野市大橋町(大橋上流右岸)と佐野市赤坂町(海陸橋上流右岸)であり,後者は秋山川の下流 側に位置する.この海陸橋上流右岸の決壊は10月12日21時過ぎに起こり(氾濫危険水位は 2.8mであり,12日19時40分頃に3.43mを記録),その地点の様子を図2.2.11に示す.決 壊地点は緩い湾曲部の外岸側であり,同図より右岸堤防天端には多くの流下物の堆積が目 立つ.一方,その対岸(内岸)には越水した痕跡は認められない.堤防裏法面には侵食跡が 目立ち,典型的な越水による裏法面侵食であることが確認された.

図2.2.11 海陸橋上流右岸の決壊の状況(天端に残る流下物と裏法面の侵食が目立つ)

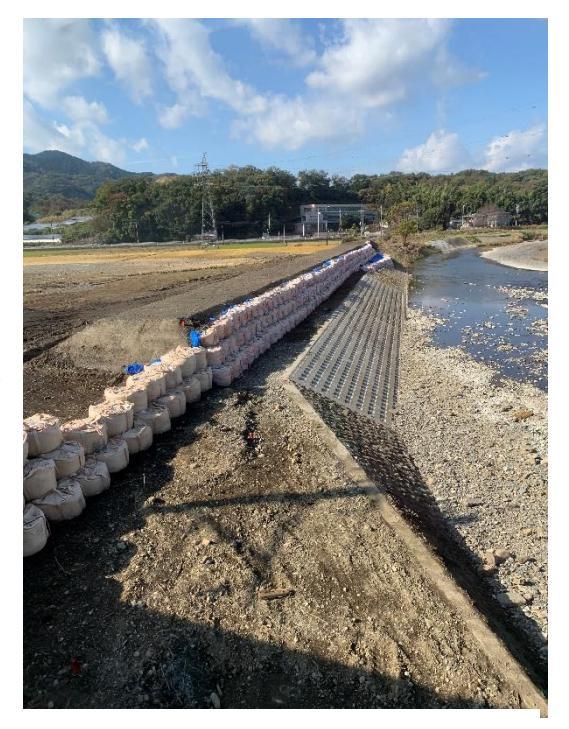
図 2.2.16 大平町川連地点の右岸決壊

図 2.2.16 は JR 両毛線鉄道橋梁直上流側右 岸の決壊地点での緊急復旧の状況である.湾 曲部外岸にあたり,被災前から護岸の設置が なされていることから水衝部であることが分 かる.

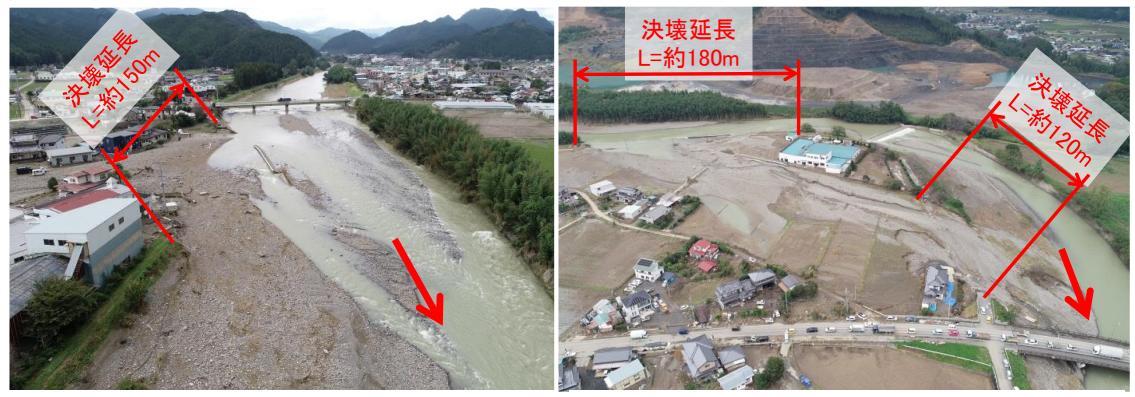
天満橋下流地点は、河道幅が狭くなりながら左方向に湾曲した水衝部で越流して破綻し たものと考えられる.破綻して氾濫した流れは河道をショートカットする形で柳橋直上流 地点で再び思川に合流した.その際に堤内地から可動側へと逆越流して破堤に至ったもの と推察される.このような事例は最近良く見られるようになったが、破綻した氾濫流がさほ ど広がらずに合流したことが逆越流を招いたものと考えられるが、その理由は未だ不明で あり、堤内地の地形および旧河道の分析や氾濫龍羽解析などにより詳細を検討する必要が ある.

(a) 天満橋下 破綻地点 図 2.2.25 思川 鹿沼市口粟野破堤状況⁴⁾

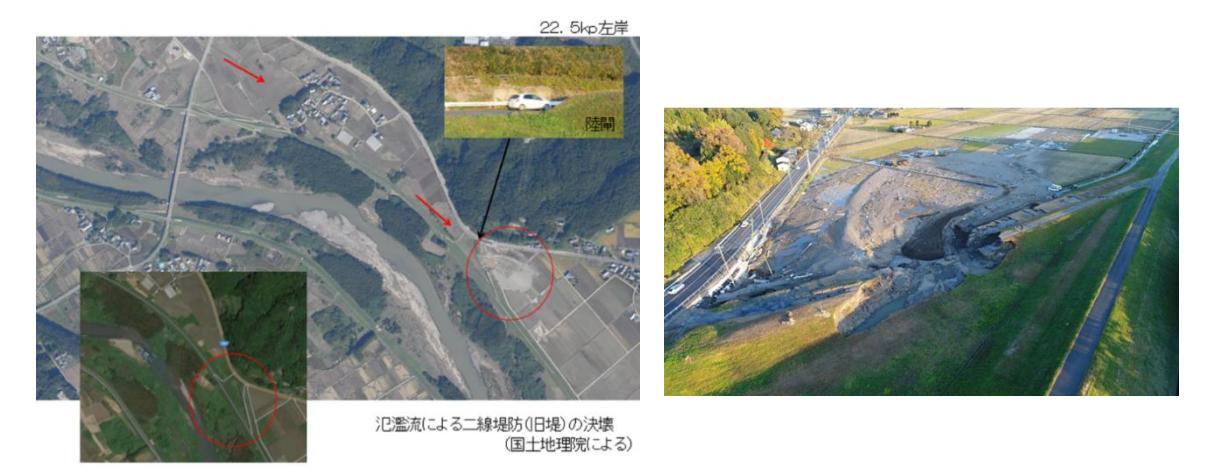
図 3.2.9 二線堤の決壊

この二線堤は図 3.2.9 に示すように、上流から流下した氾濫流により越水破堤した(図 3.2.9⑤の地点).二線堤の上流側では氾濫流が一時的に貯留されるが、本堤を越水した痕跡

や堤防の欠損,洗掘等の被害は見当たらない.なお,台地際に国道 293 号線があるため,二線堤には一部,陸閘として開口している(図 3.2.9)

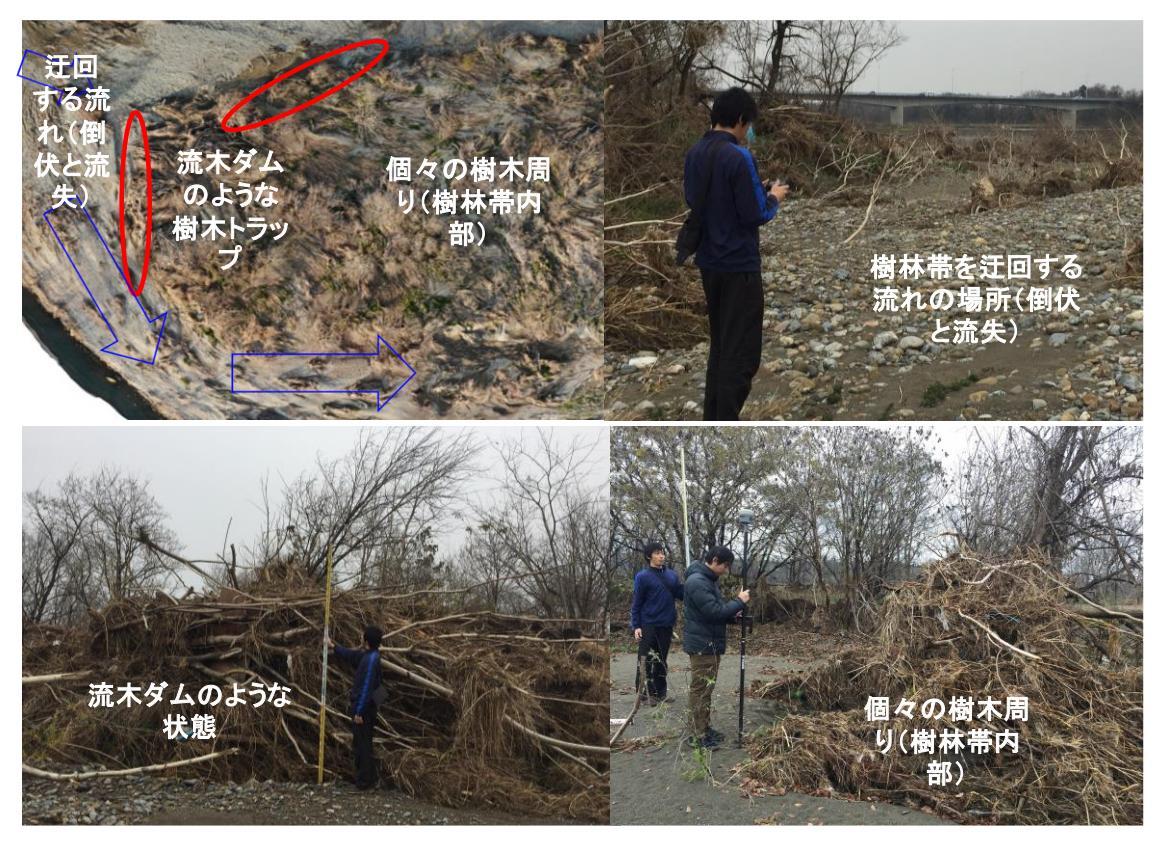
図 4.1.5 熊谷大橋上流の砂州における流木捕捉状況

荒川本川において熊谷扇状地(特に熊谷大橋,荒川大橋周辺)は樹林化が進んでいる箇所 である.熊谷大橋地点の砂州では,砂州の外周端で複数の樹木が樹林帯として流木をトラッ プすることでダムのようになっていることが確認された(図4.1.5).この砂州外周の樹林 帯でトラップされた内側では,流木ダムのフィルターによって,根や枝を主体としたトラッ プが多く見られた.出水後に撮影された図4.1.6では偏流によって砂州が侵食され,砂州外 周となっているのが分かる.同地点は川幅が広く堤防までの距離が離れているため問題と はならなかったが,樹林帯スケールで偏流が生じることは,今後の樹木管理における偏流対 策として留意すべき点と考えられる.また,トラップされた幅は樹木の直径の10倍のオー ダーであるため,洪水時の抵抗が非常に大きくなっていると考えられる.地先においては氾 濫リスクが高まる一方で,下流にとっては河道内貯留効果として機能する.こうした洪水中 の破壊に伴う抵抗の変化と,河道内貯留特性の変化についても今後明らかにしていく必要 がある.

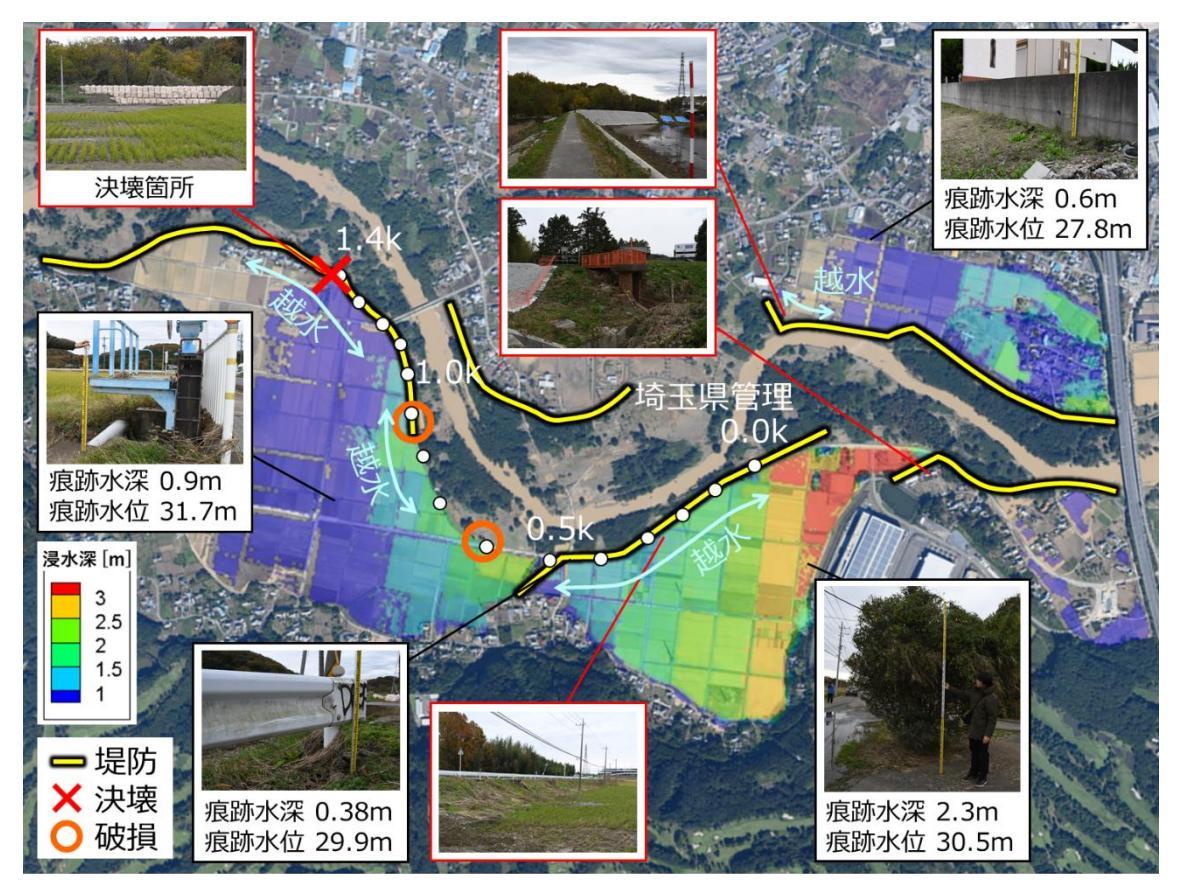
図 4.2.8 都幾川唐子橋より上流の決壊箇所付近の痕跡水位

都幾川埼玉県管理区間 0.5k より上流の右岸における堤内地の浸水は, 霞堤開口部からの 浸水と, 霞堤開口部より上流の堤防からの越水, 堤防決壊による浸水である. この堤内地で はT.P.+31.7mの痕跡(農業用の水門のフェンスにトラップされた草)が見られた(図4.2.8). 0.5k より下流の右岸でも霞堤開口部からの浸水と堤防越水により, T.P.+29.9m (ガードレー ルにトラップされた草) から T.P.+30.5m (樹木に堆積した泥) で痕跡が確認された.

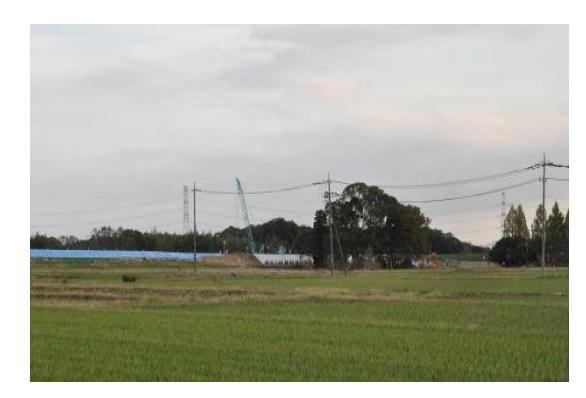
図 4.2.18 都幾川 0.4k 右岸破堤箇所 (堤内より撮影)

令和元年東日本台風により,埼玉県に位置する荒川水系都幾川では,越辺川との合流点で 河川堤防が破堤した.破堤箇所では越辺川と都幾川の合流と樹木繁茂による複雑な流れが 発生したものと考えられる.破堤箇所の様子を図4.2.18に,都幾川と越辺川合流点におけ る樹木が繁茂している様子を図4.2.19に,それぞれ示す.

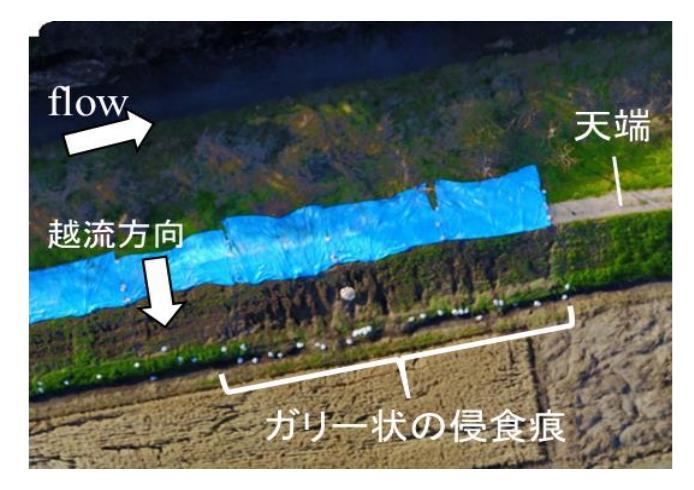
図 4.3.1 台風 19 号時に裏法面で確認された侵食痕

2019 年 10 月の台風 19 号時には、主に関東・東北地方の多くの河川で越水、破堤が生じ た. 荒川流域においても越辺川, 都幾川をはじめとした支川群の複数箇所で破堤が生じてい る. こうした破堤点付近では, 破堤には至らなかったものの図 4.3.1 に示すように裏法面に 周期的なガリー侵食が確認されている.こうした周期的な侵食痕は2015年関東・東北豪雨 時においても、複数の地点で確認されている ¹⁾. 越流により生じる裏法面のガリー侵食は、 特に越流初期の裏法面の地形を決めるとともに,侵食箇所へ流れが集中することで,その後 の堤体侵食過程や破堤までの時間、すなわち堤防の粘り強さにも影響を与えると考えられ る.泉ら²⁾は、一様斜面上に形成されるガリー侵食を実験的・理論的に検討しており、水深 の1000 倍程度の周期でガリー侵食が生じることを明らかにしている.しかし、上記の検討 では、主に降雨によって生じる表面流を想定した水深が非常に浅い場合を対象としており、 本研究で対象とする堤防越流のように,数 cm-10 数 cm の大きな越流水深に対して生じるガ リー侵食の特性に関しては不明な点が多い.また、実際の堤防天端では不等沈下等によって、 場防の縦断方向に周期的な凹凸が形成されることが報告されており³⁾,縦断的に異なる越流 水深となる. このような状況下で, 天端凹凸が裏法面の侵食規模にどのような影響を与える かを把握することは,堤防の維持管理の観点から極めて重要である.飯塚・八木澤⁴はこの 点に着目し, 室内模型実験において, 凹凸波長と裏法面に形成されるガリー侵食との関係を 調べている. その結果, 天端凹凸波長が大きくなると, ガリー侵食の侵食深が大きくなるだ けでなく、隣り合うガリー同士の間隔が狭くなることを明らかにしている.しかし、この実 験は一定の越流水深(無次元越流水深が h/EH=0.03 程度 (h,EHはそれぞれ越流水深(m),堤防 高(m))で実施されている.実現象においては,場所に応じて様々な越流規模が想定されるた め,異なる越流水深条件におけるガリー侵食の発生周期,侵食規模(侵食深,幅等)を把握す る必要がある. そこで本研究では, 越流水深の変化がガリー侵食に及ぼす影響を水理模型実
