### 1.被害の実態 1.1 道路

### 下水道(汚水)の被害状況

## 2. 復興の目標

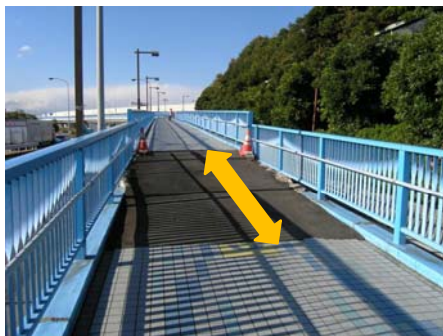
車道に比べてやわらかい歩道では、変状が各地で起きた。

液状化時の地震の悪影響を、やわらかい歩道が吸収した側面もある。

**歩道のせり上がり変形の理由**

硬い車道の舗装が、基礎の液状化によって揺れ動き、**やわらかい**歩道を横から押しつぶした？

歩道の裏にある建物や築山が液状化によって沈み、基礎の液状化砂を**やわらかい**歩道に向かって押し上げた？

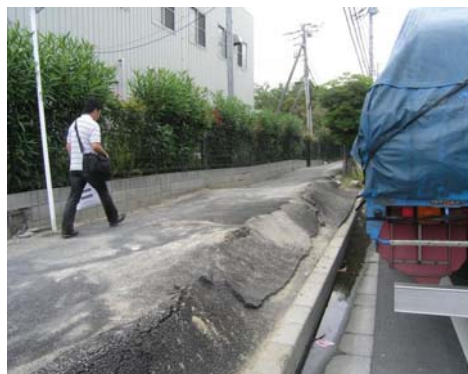
空洞調査異常信号発生箇所図

液状化に伴う噴砂の影響により、基礎地盤の沈下や舗装の下に空洞が発生した。気温の上昇とともにアスファルトが軟化して陥没に至ったものもある。

発災直後より迅速に調査等対応できるよう体制の再構築が望まれる。

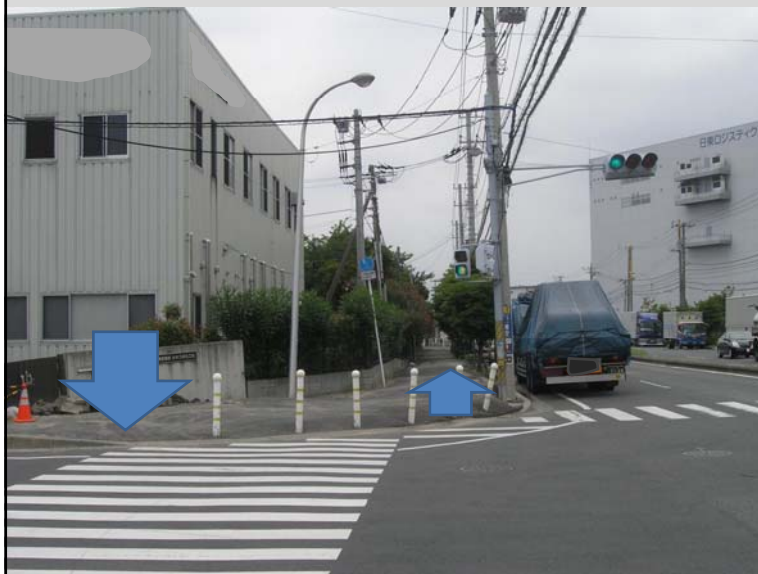
## 歩道のせり上がり

裏の建物や盛土が沈んで、前方のやわらかい歩道が膨れ上がったのか？

千鳥にて

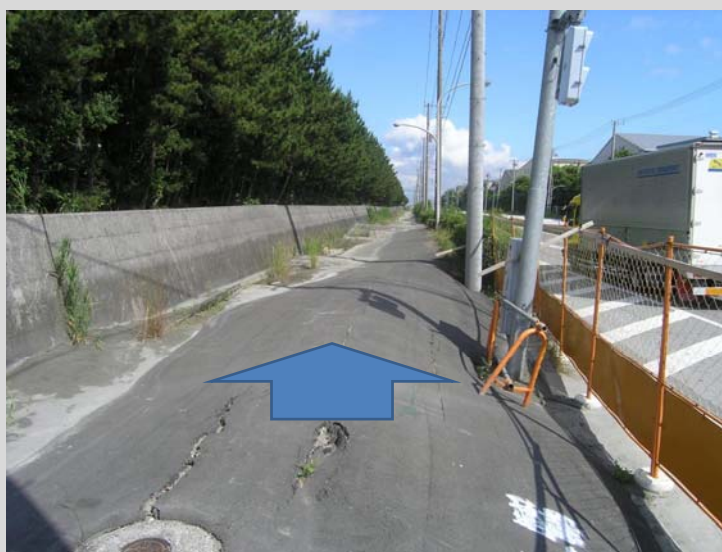
## 歩道のせり上がり

裏の盛土が沈んで、前方のやわらかい歩道が膨れ上がったのか？

太陽の丘公園西隣にて

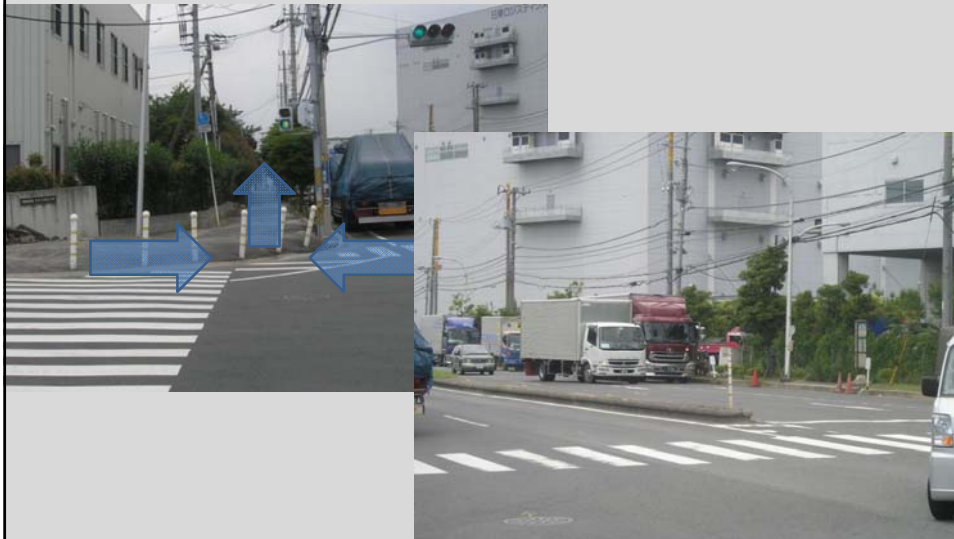
## 歩道のせり上がり

剛な車道が揺動してやわらかい歩道を圧縮・座屈させたのか？

しかし車道の反対側の歩道には変状が無い。千鳥にて

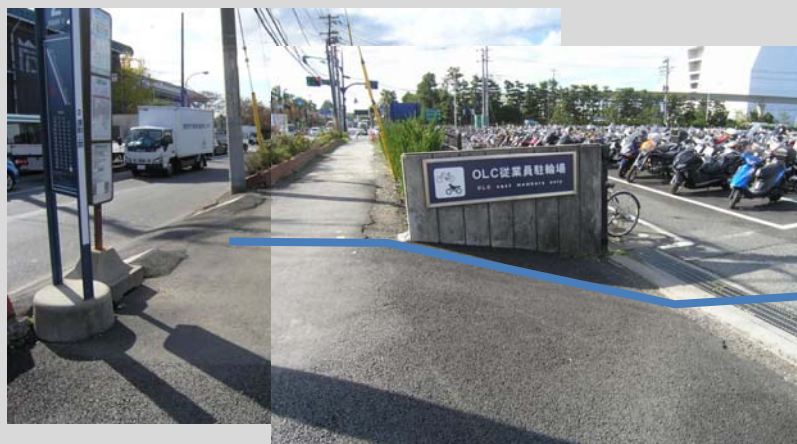
## 歩道のせり上がり

背後に盛土などが存在しないが、せり上がりは発生。さまざまな原因があるらしい。

舞浜にて

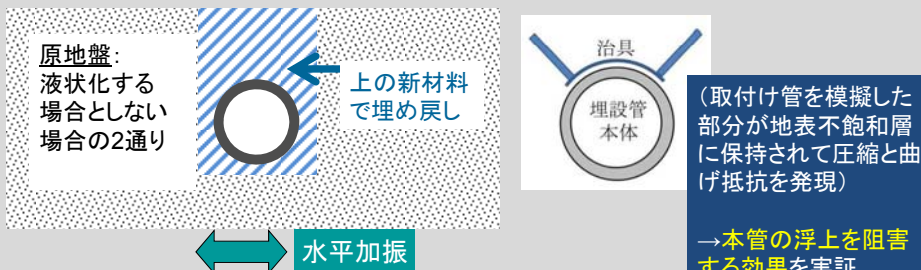
## 埋め戻し材料の模型振動実験

A. コンクリート再生骨材

B. 廃ガラス粗粒材

C. 廃タイヤチップ

原地盤：液状化する場合としない場合の2通り

上の新材料で埋め戻し

治具  
埋設管  
本体

（取付け管を模擬した部分が地表不飽和層に保持されて圧縮と曲げ抵抗を発生）

→本管の浮上を阻害する効果を実証

水平加振

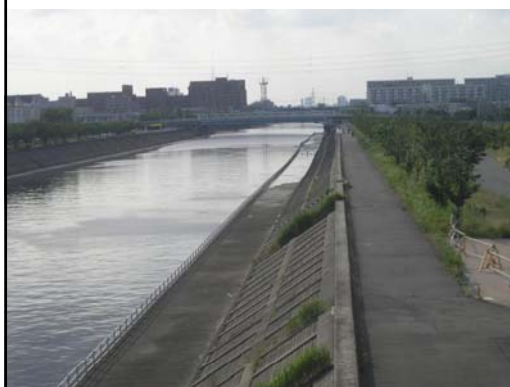
日の出地区では、護岸の一部が液状化の影響を受けて移動したが、裏にある丘状の緑地が緩衝帯となり、居住地への影響はなかった。また、河川護岸の一部に傾斜・沈下が認められた。

河川護岸(境川)

日の出護岸(写真上)と  
その内陸側の緑地(写真下)

おもな護岸では変状が軽微。護岸が接地する沖積層が液状化しなかったからであろう。

背後地の利用状況、重要度等を勘案して、**レベルⅡ地震動に対して求められる性能の検討**を行いこれを満足するよう、管理者に要請するとともに、実施に向け協議・調整を図ることが必要。

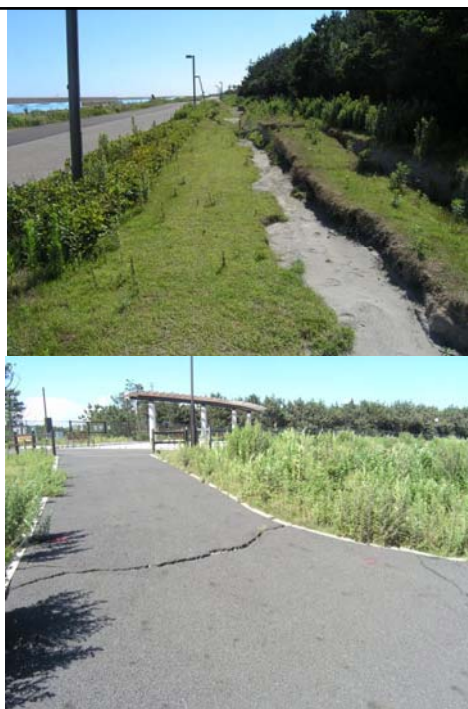
## 日の出地区の護岸について

- 液状化の程度は大きい。
- 海側のエプロン、陸側の埋め立て地盤も両方で、液状化・噴砂が見られた。陸側では亀裂もある。
- しかし、陸側には丘が形成されており、そこで地盤の変形は停まっている。
- 将来の地震で再び液状化や護岸の変形が起きても、丘より海側で変形は停まる。
