# 東北地方太平洋沖地震による 津波の評価

原子力土木委員会

- 目的
  - 東北地方太平洋沖地震津波(以下、2011津波)に関して、その課題を検討する。

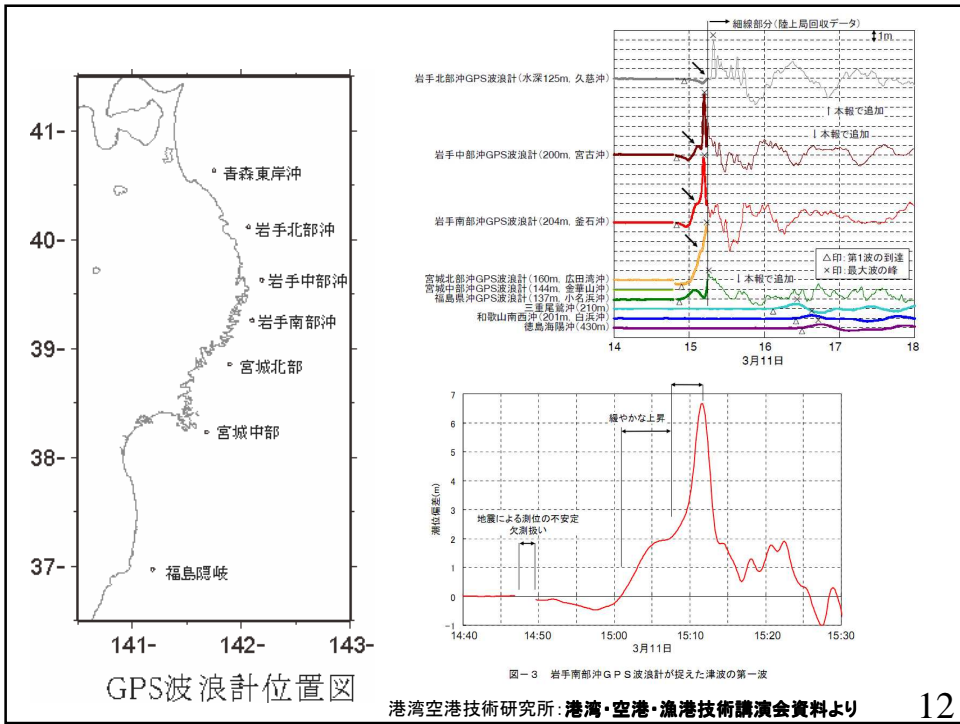
図-3 岩手南部沖GPS波浪計が捉えた津波の第一波  
 港湾空港技術研究所: 港湾・空港・漁港技術講演会資料より

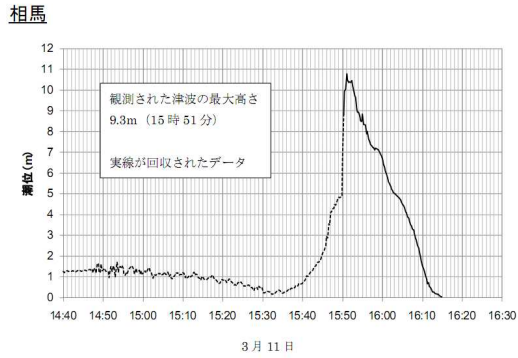
- 最大9.3m, 15:51 37° 51'28"140° 58'52  
37.8578, 140.9811

観測された津波の波形
